## 1. 교 정 대 교

## 고정대교 현황표

작성일 : 2013년 11월 20일

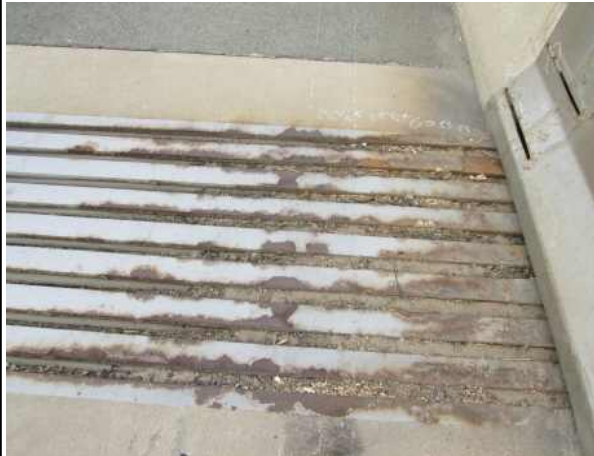
| 위 치 | 상행선 P2 신축이음 | 위 치 | 상행선 A2 신축이음 |

| 현 황 | 지지대 탈락 및 진동 발생 | 현 황 | 본체 녹발생 및 이물질 퇴적 |

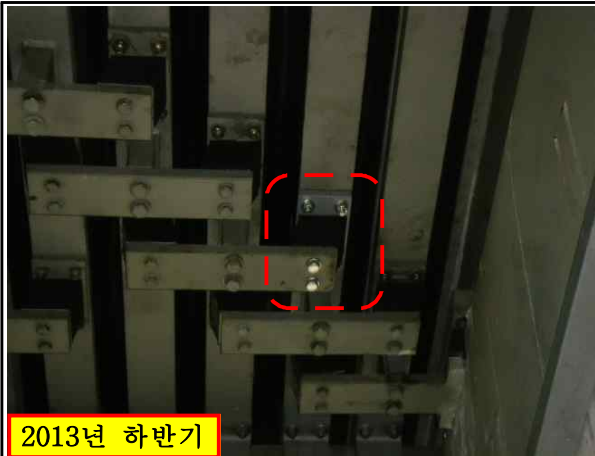
| 위 치 | 하행선 A2 신축이음 | | |

| 현 황 | 간격조절재 Bearing 탈락 보수 전·후 현황 | | |

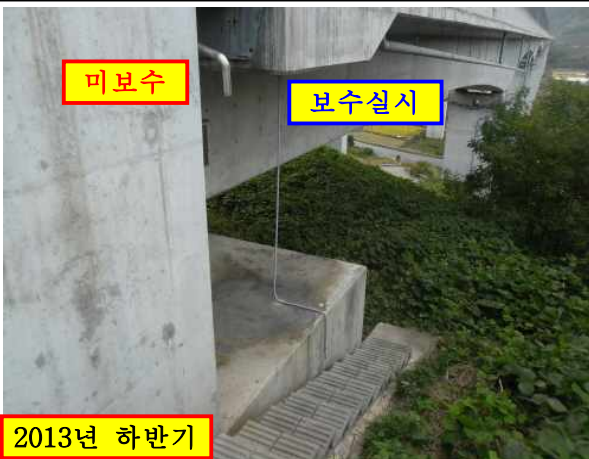
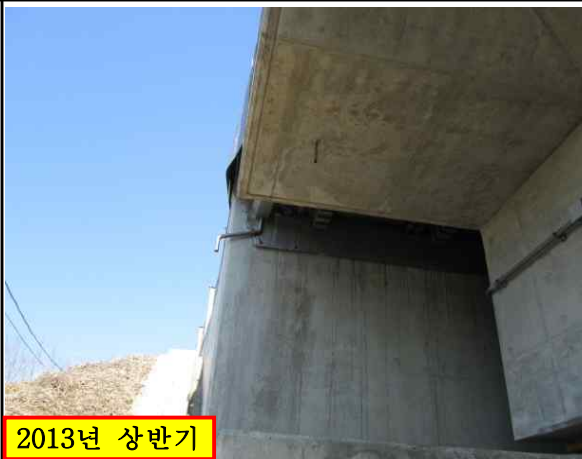
| 위 치 | 하행선 S13 (A2측) 유도배수관 | | |

| 현 황 | 배수관 길이부족 보수 및 미보수 전·후 현황 | | |

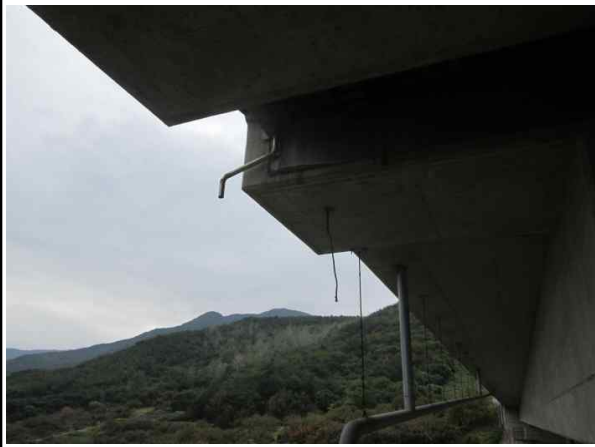
| 위 치 | 상행선 S2 (P2측) 유도배수관 | 위 치 | 하행선 S2 (P2측) 유도배수관 |
| 현 황 | 길이부족 | 현 황 | 길이부족 |

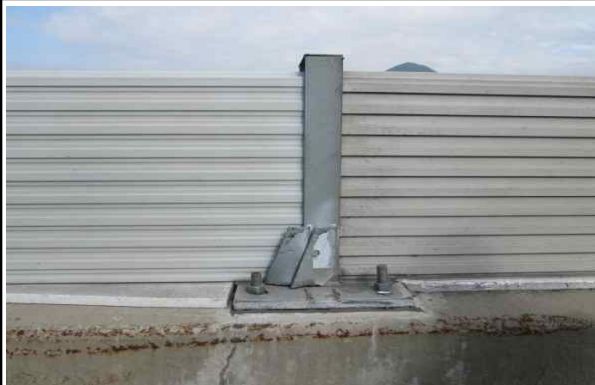
일부 차수관 변형(하 A2) 및 볼트 탈락, 교대 법면 보호 이격(상·하 A1) 및 콘크리트 파손(하 A1), 방음벽 지주대 Rib 파손(상 S4), 점검로 안전발판 미설치(상 P1), 점검사다리 수평지지대 탈락(상 P3), 텔리네이트 파손이 발생한 바, 정비가 필요하다.

| 위 치 | 상행선 S4 방음벽 | 위 치 | 하행선 A2측 차수관 |
| 현 황 | 지주대 Rib 파손 | 현 황 | 변형 및 앵커볼트 탈락 |

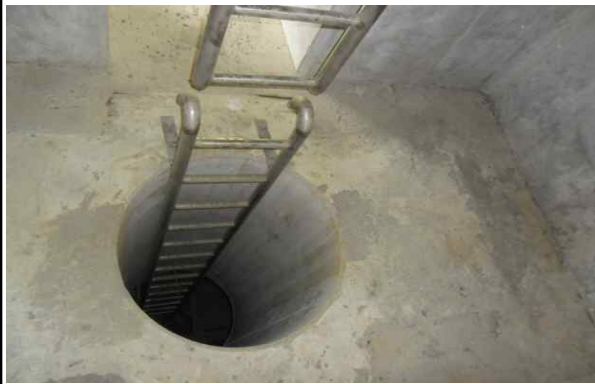
| 위 치 | 상행선 P1 점검로 | 위 치 | 상행선 P3 점검사다리 |
| 현 황 | 안전발판 미설치 | 현 황 | 수평지지대 탈락 |

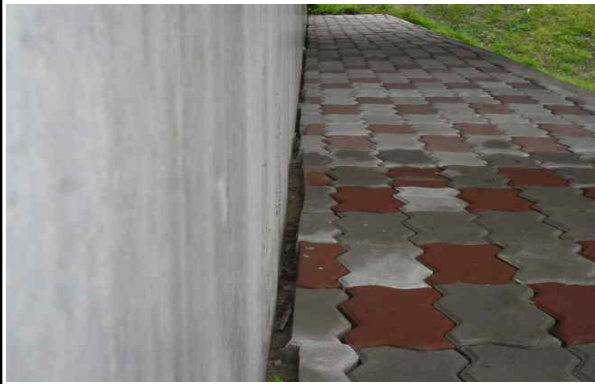
| 위 치 | 상행선 A1 법면 | 위 치 | 하행선 A1 법면 |
| 현 황 | 법면 이격 | 현 황 | 콘크리트 파손 |
