## 2. 청도천 1교

## 청도천1교 현황표

작성일 : 2013년 11월 20일

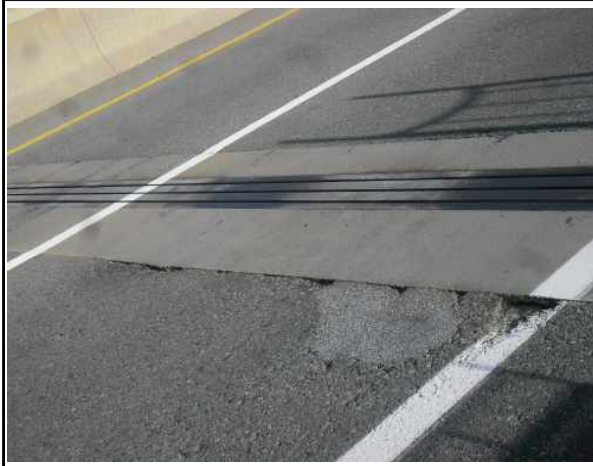
| 위 치 | 상행선 S4 교면포장 | 위 치 | 상행선 S11 교면포장 |

| 현 황 | 라벨링 및 패임 | 현 황 | 라벨링 |

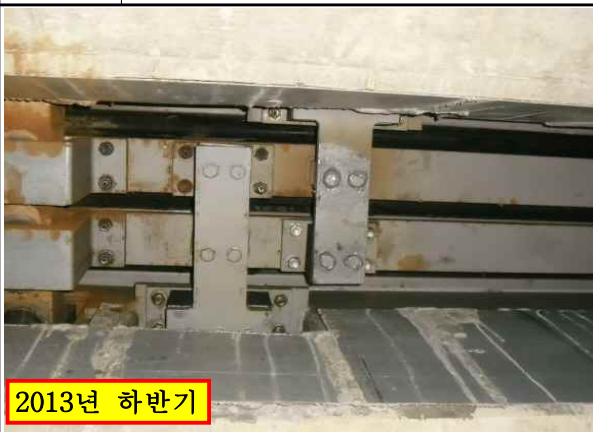
| 위 치 | 상행선 P4 신축이음 | 위 치 | 상행선 P8 신축이음 |

| 현 황 | 간격조절재 고정볼트 탈락 | 현 황 | 간격조절재 고정볼트 탈락 |

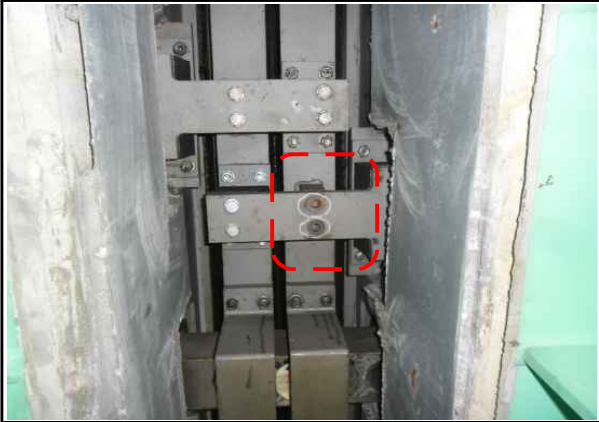
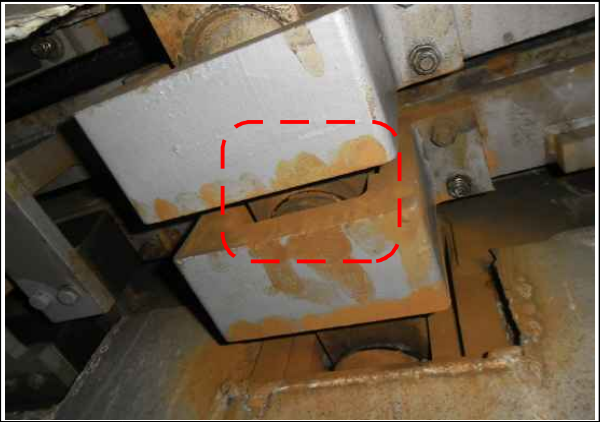
| 위 치 | 하행선 P8 신축이음 | | |

| 현 황 | 간격조절재 고정볼트 탈락 보수 전·후 현황 | | |

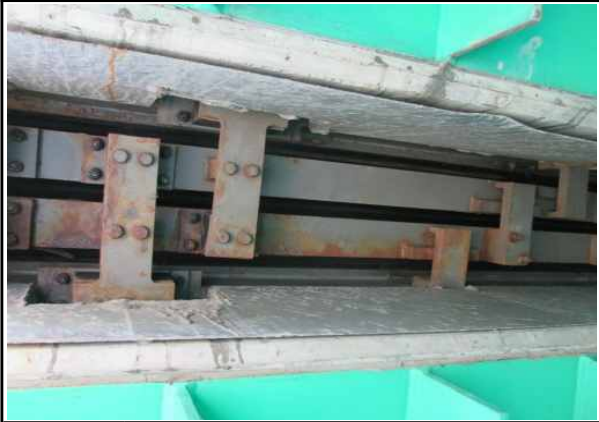
| 위 치 | 하행선 P4 신축이음 | 위 치 | 하행선 P8 신축이음 |

| 현 황 | 간격조절재 고정볼트 탈락 | 현 황 | 지지대 Bearing 들뜸 |

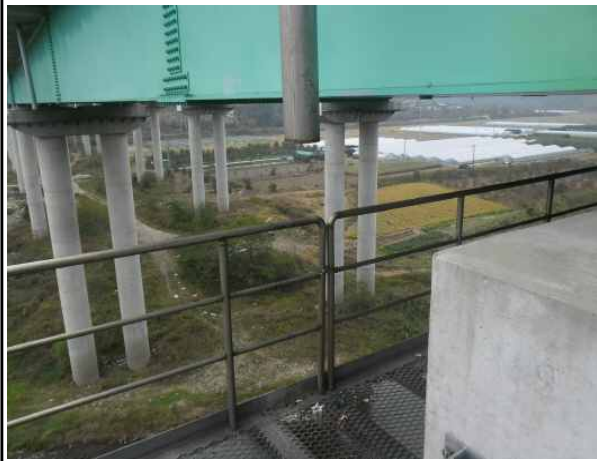
| 위 치 | 상행선 S6 배수관 | 위 치 | 상행선 S8 배수관 |

| 현 황 | 연결고리 탈락 | 현 황 | 연결재 탈락 |

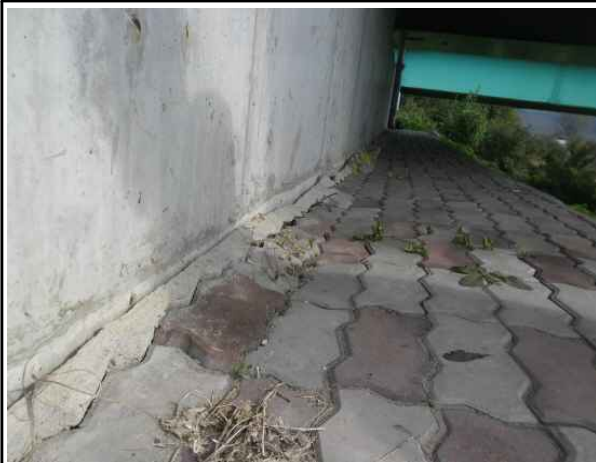
| 위 치 | 하행선 A2 교대 법면 | 위 치 | 하행선 A2 교대 법면 |

일부 차수관 볼트 풀림 및 탈락, 교대 법면 보호블럭 이격 및 침하, 텔리네이트 파손  
이 조사된 바, 정비가 필요한 상태이다.

| 현 황 | 이격 및 침하 | 현 황 | 침 하 |

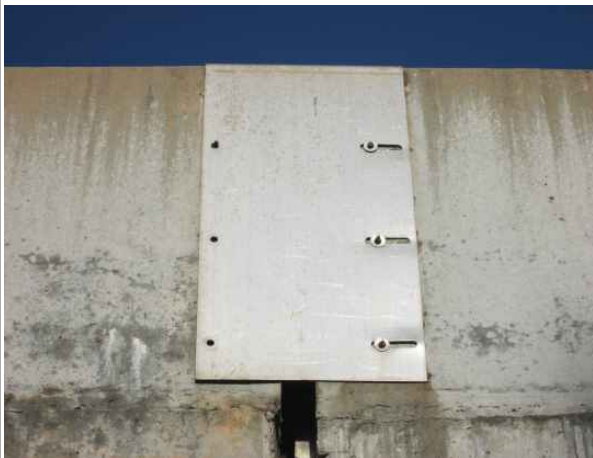
| 위 치 | 상행선 A1 | 위 치 | 하행선 S10 텔리네이트 |

| 현 황 | 차수판 앵커볼트 탈락 | 현 황 | 보수 현황 |

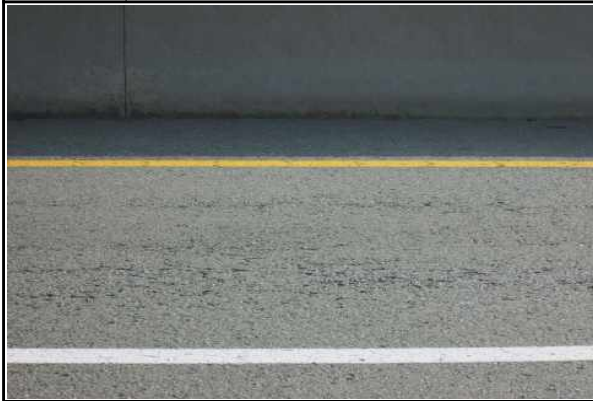
| 위 치 | 하행선 S2 교면포장 | 위 치 | 하행선 S3 교면포장 |

| 현 황 | 라벨링 | 현 황 | 패임 |
