## 2. 금 시 교

# 금시교 현황표

작성일 : 2013년 11월 20일

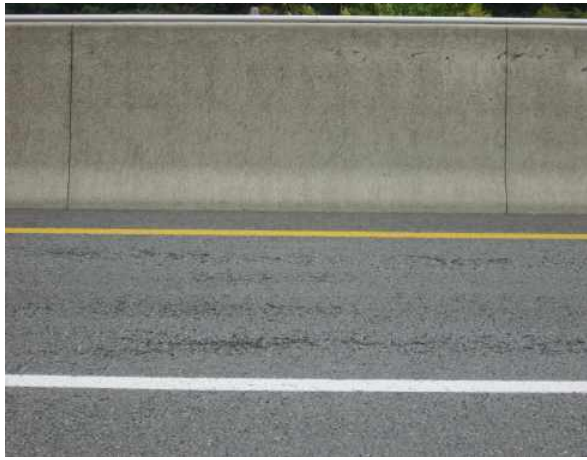
| 위 치 | 하행선 S2 교면포장 | 위 치 | 하행선 S2 교면포장 |

| 현 황 | 라벨링 | 현 황 | 폐 임 |

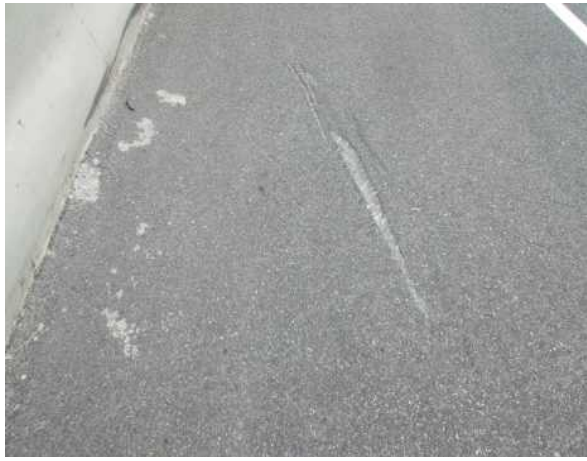
| 위 치 | 하행선 S4 교면포장 | 위 치 | 하행선 S5 교면포장 |

| 현 황 | 폐 임 | 현 황 | 폐 임 |

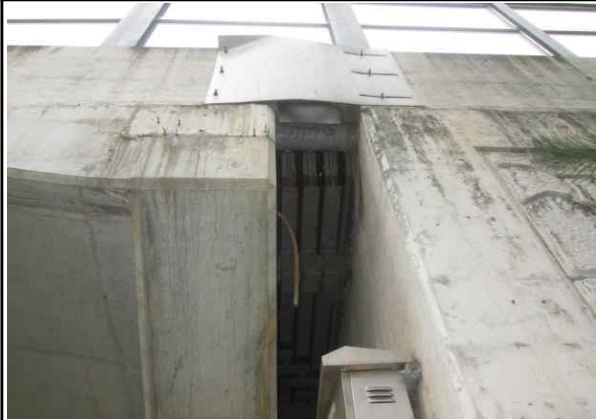
| 위 치 | 상행선 S17 (A2측) 유도배수관 | 위 치 | 하행선 S1 (A1측) 배수관 |

| 현 황 | 길이부족 | 현 황 | 위치 부적절 (교대법면 상부) |

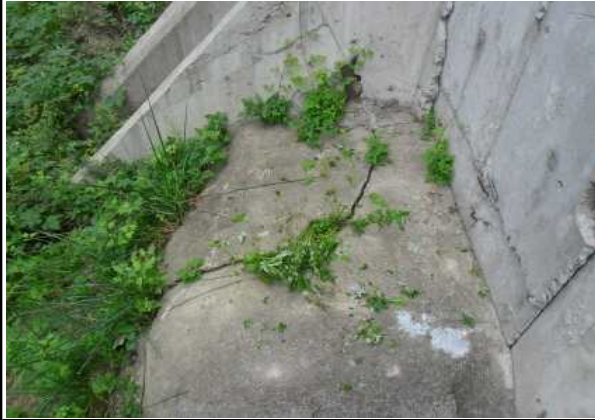
| 위 치 | 하행선 A2 점검계단 상부 | 위 치 | 하행선 P16 점검로 |

| 현 황 | 콘크리트 파손 | 현 황 | 교각 점검로 제거 |
