## 2. 밀 양 강 교

## 밀양강교 현황표

작성일 : 2013년 11월 20일

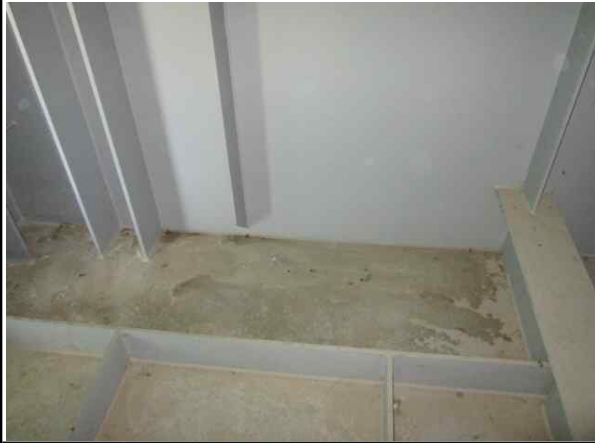
| 위 치 | 하행선 S15 G1 주형내부 | 위 치 | 하행선 S15 G1 주형내부 |

| 현 황 | 우수유입 흔적 | 현 황 | 외부인 노숙 흔적 |

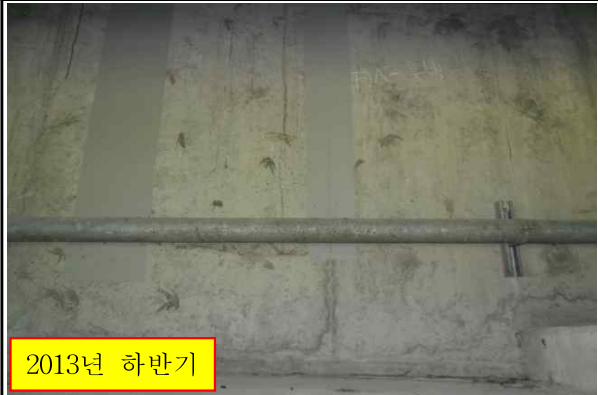
| 위 치 | 상행선 A2 | 위 치 | 하행선 A2 |

| 현 황 | 체수 | 현 황 | 체수 |

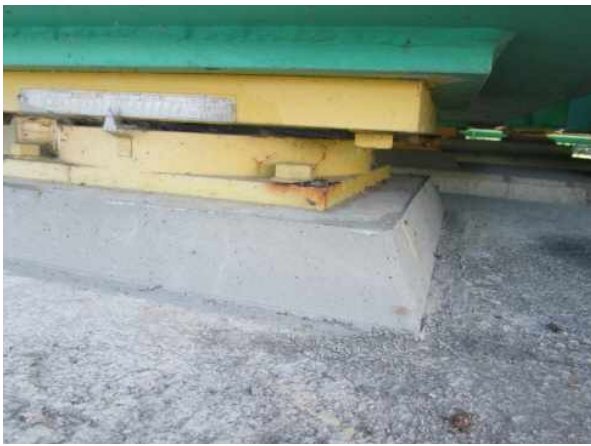
| 위 치 | 하행선 P5 SH1 | 위 치 | 하행선 P5 SH3 |

| 현 황 | 녹발생 | 현 황 | 재료분리 |

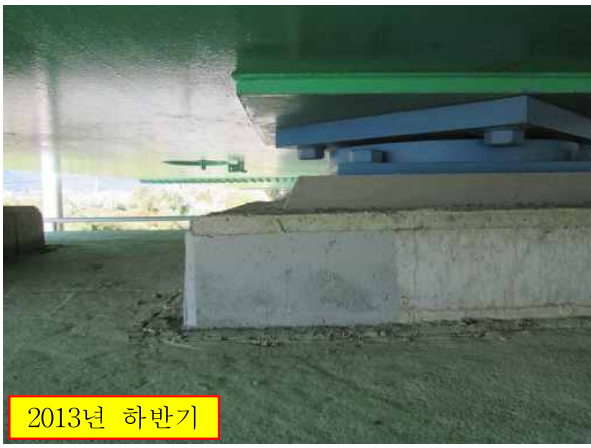
| 위 치 | 하행선 P5 SH5 | 위 치 | 하행선 P10 SH8 |

| 현 황 | 녹발생 | 현 황 | Seal재 파손 |

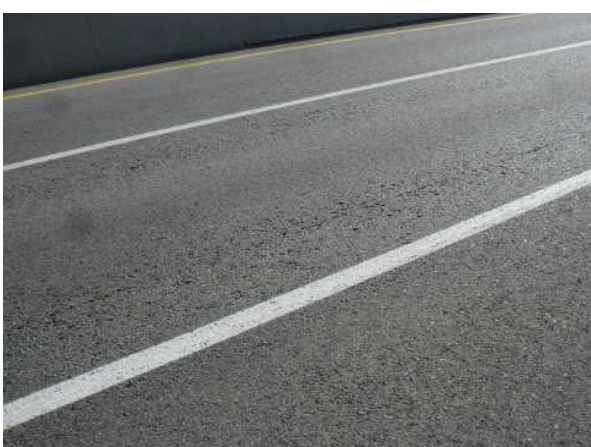
| 위 치 | 상행선 S13 교면포장 | 위 치 | 상행선 S17 교면포장 |

| 현 황 | 패임 | 현 황 | 라벨링 |

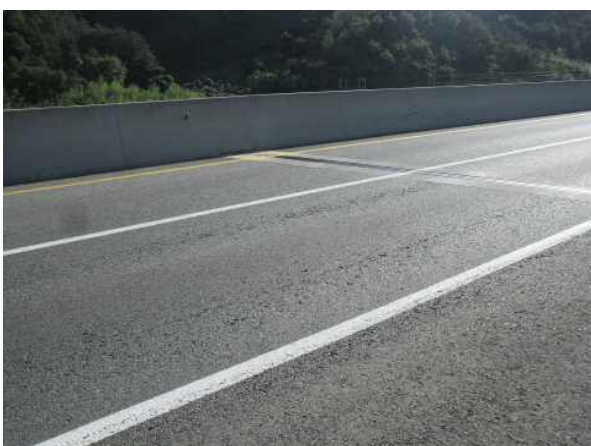
| 위 치 | 하행선 S2측 교면포장 | 위 치 | 하행선 S5 교면포장 |

| 현 황 | 라벨링 | 현 황 | 패임 |

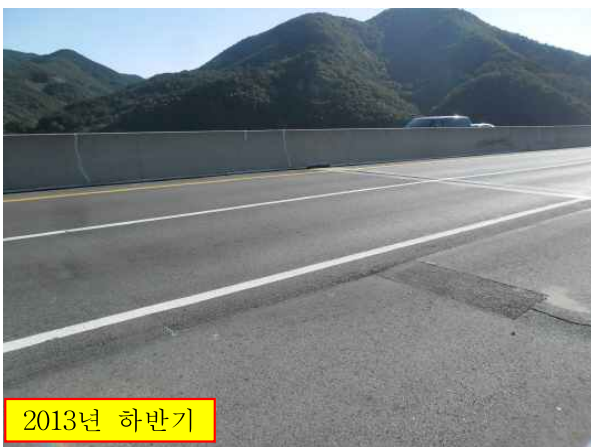
| 위 치 | 하행선 S6 교면포장 | 위 치 | 하행선 S7 교면포장 |

| 현 황 | 라벨링 | 현 황 | 보수부 함몰 |

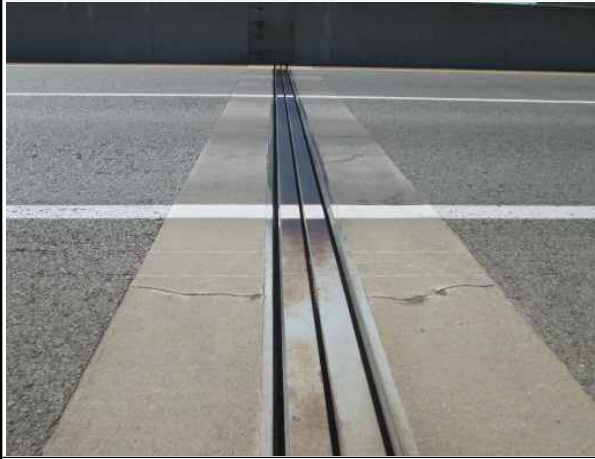
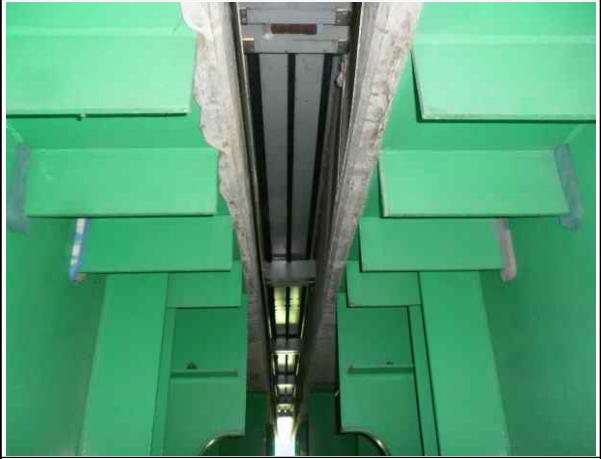
| 위 치 | 상행선 P15 신축이음 | 위 치 | 상행선 P15 신축이음 |

신축이음장치는 Rail Joint Type으로 소요 유간을 확보 하고 있으나 본체 유간 이물질 퇴적이 조사된 바, 신축장치 기능 향상을 위한 정비가 필요하다.
