**신대구부산고속도로 1,2종 시설물 (9 공구)**  
**정 밀 점 검 보 고 서**  
**[ 1 · 2종 시설물 / 교량 · 터널 · 옹벽 ]**

2013. 12.

**新대구부산고속도로주식회사**  
New DAEGU BUSAN Expressway Co., Ltd.

(주) 아 워 브 레 인

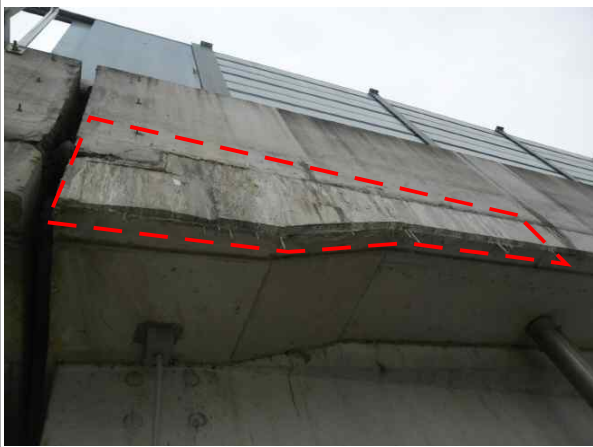
| 위 치 | 상행선 S22 바닥판 하면 | 위 치 | 하행선 S10 바닥판 하면 |

| 현 황 | 백태 | 현 황 | 콘크리트 파손 및 철근노출 |

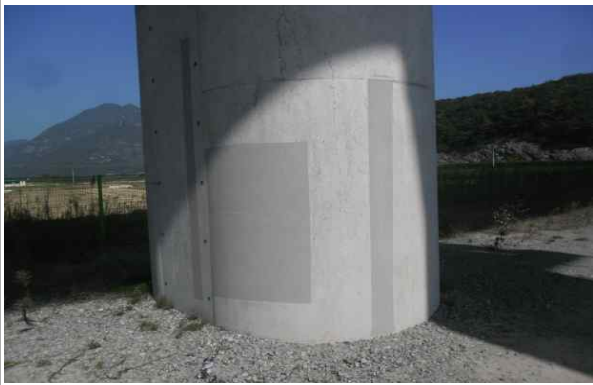
| 위 치 | 상행선 P7 | 위 치 | 상행선 P15 코핑부 |

| 현 황 | 기둥부 균열보수(양호) | 현 황 | 수직균열(폭 0.2mm) |

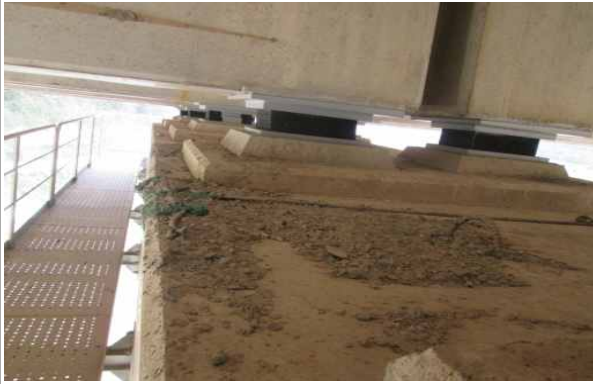
| 위 치 | 하행선 P3 코핑부 상면 | 위 치 | 하행선 P9 기둥부 |

| 현 황 | 이물질퇴적(폐콘크리트) | 현 황 | 표면균열 |

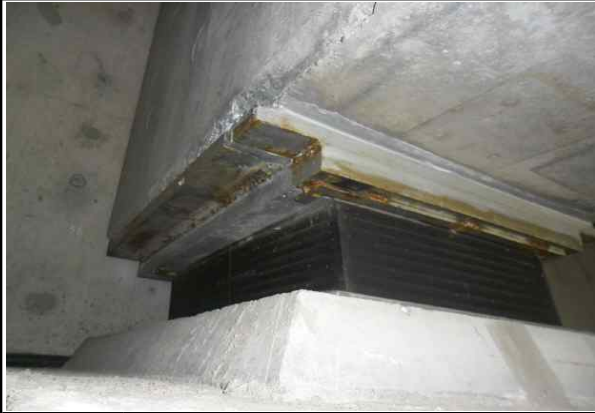
| 위 치 | 상행선 A2 SH1 | 위 치 | 상행선 A2 SH3 |

| 현 황 | Plate 녹발생 | 현 황 | 횡방향 스토퍼 상호간섭 |

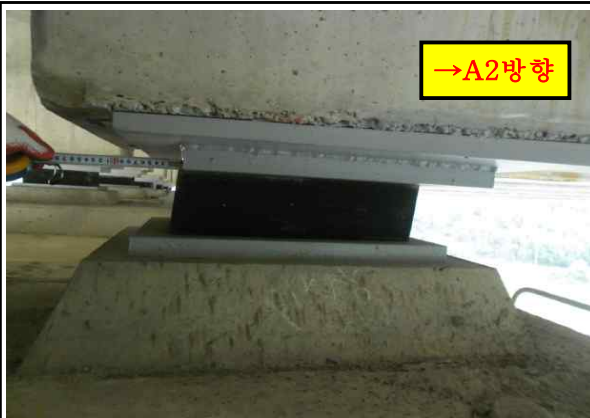
| 위 치 | 상행선 P12 SH6 | 위 치 | 상행선 P12 SH9 | | |

특히, 탄성받침 밀림 현상의 경우, 고무재질 특성상 공용중 밀림현상이 간혹 발생되며, 시설물의 안전성에 영향을 미치는 수준은 아니나, 받침 파손 부위와 더불어 보수 후 지속적인 점검을 통한 손상의 진전유무 확인이 요구된다.

| 현 황 | 탄성받침 밀림(A2방향 약 60mm) | 현 황 | 탄성받침 밀림(A2방향 약 55mm) | | |

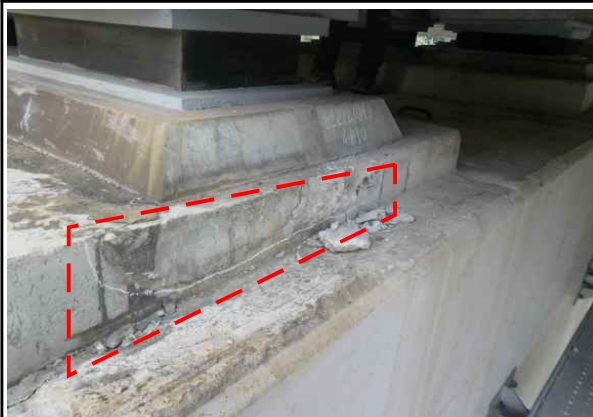
| 위 치 | 상행선 P21 SH10 | | | | |

| 현 황 | 기존 받침콘크리트 들뜸부위 파손 | | | | |

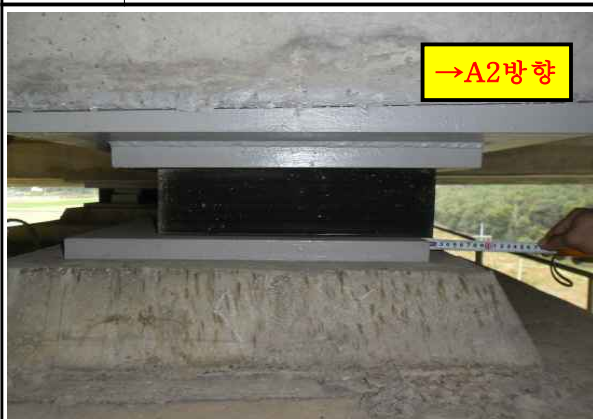
| 위 치 | 하행선 P12 SH9 | 위 치 | 하행선 P21 SH8 | | |

| 현 황 | 탄성받침 밀림(A2방향 약 56mm) | 현 황 | 탄성받침 밀림(A2방향 약 55mm) | | |

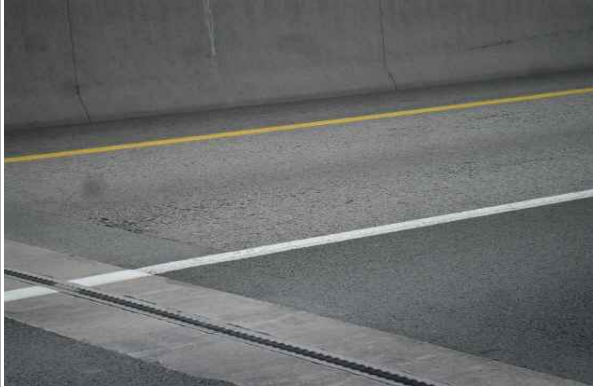
| 위 치 | 상행선 S1 교면포장 | 위 치 | 상행선 S3 교면포장 |

| 현 황 | 라벨링(재료분리) | 현 황 | 라벨링(재료분리) |

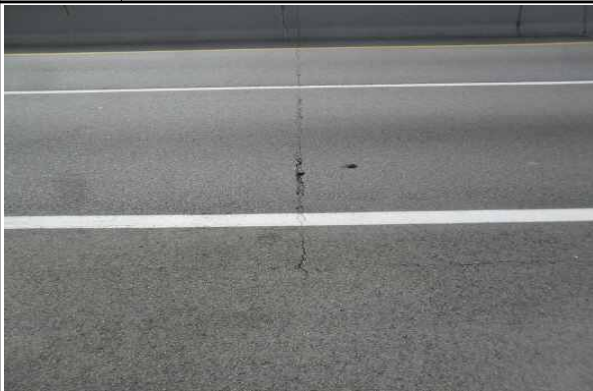
| 위 치 | 상행선 A2측 교면포장(교량 종점부) | 위 치 | 하행선 S2 교면포장 |

| 현 황 | 아스콘 균열 | 현 황 | 라벨링(재료분리) |

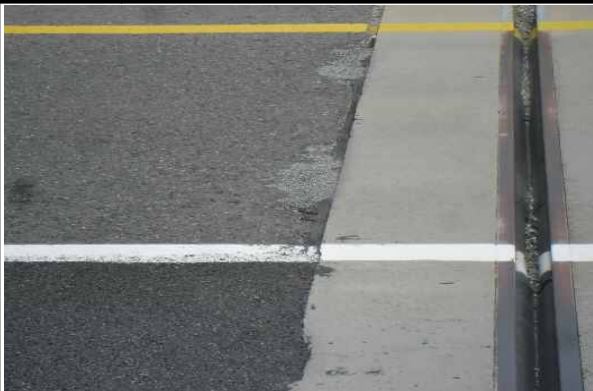
| 위 치 | 하행선 S13 신축이음 접속부 | 위 치 | 하행선 S15 교면포장 |

| 현 황 | 기존 패임부위 보수미흡 | 현 황 | 라벨링(재료분리) |

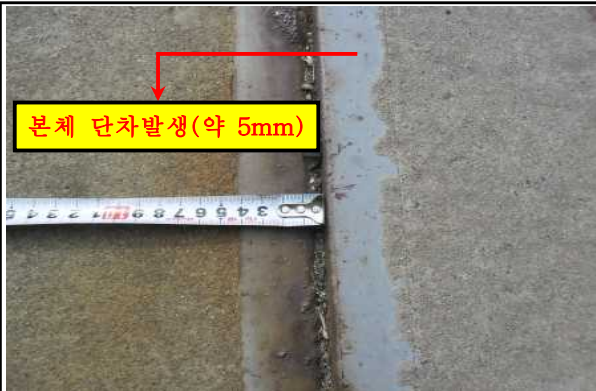
| 위 치 | 상행선 A1 신축이음 | 위 치 | 상행선 A2 신축이음 |

신축이음장치는 Mono Cell(Exp.J1-A1)과 Rail Joint(Exp.J2~EJ.9) Type으로서, 외관조사 결과, 추가 발생 손상은 없는 것으로 확인되었으나, 기존 손상인 하부 고무 홈통 파손(상행선 P6측), 본체 단차 발생(상행선 A2측), 이물질 퇴적 등이 조사된 바, 내구성 확보 차원의 적절한 보수 및 정비가 필요하다. 한편, 유간 검토 결과, 상행선 A2측의 경우 측정 유간 여유량이 약 7mm 정도이며, 측정당시(최대기온 15℃) 온도에 대한 이론적 신축량인 12mm와 비교시 약 5mm정도 부족한 것으로 조사된 바, 적절한 대책이 요구되며 지속적인 주의관찰이 필요하다.

| 현 황 | 후타재 균열(폭 0.1~0.3mm) | 현 황 | 유간측정(약 7mm) 및 단차발생 |

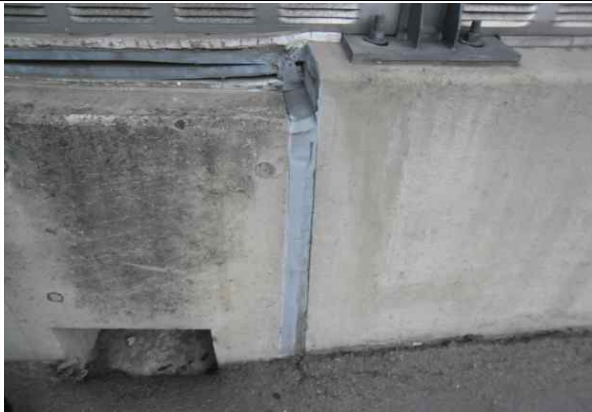
한편, 시공 초기 연약지반 안정화 과정 중 발생된 것으로 판단되는 접속도로 구간 방호벽(상행선 A2측 교량 종점부) 침하의 경우, 손상의 진전은 없는 것으로 확인되었으나, 지속적인 주의관찰이 요구된다.

| | 위 치 | 상행선 A2측 교량 종점부 방호벽 | | 위 치 | 상행선 S17 방호벽 |
| | 현 황 | 단차(약 14cm : 진전 없음) | | 현 황 | 방음벽 변형(차량충돌) |

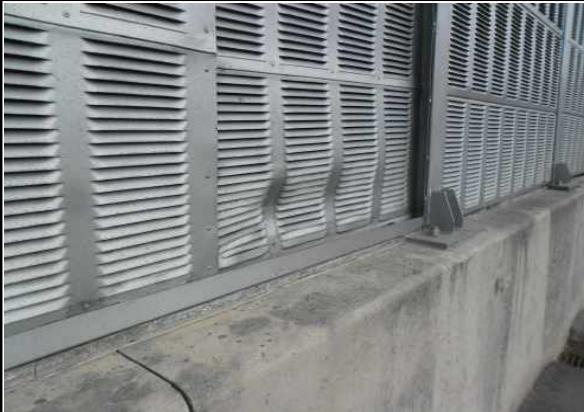
콘크리트 방호벽으로서 외관조사 결과, 일부 구간 차량 충돌에 의한 방음벽 변형이 추가 발생된 것으로 조사되었으며, 건조수축, 노후화 등에 의한 균열부 백태, 중분대 상면 파손, 국부 파손, 접속도로 방호벽 단차 등이 확인된 바, 내구성 확보 차원의 적절한 보수가 필요하다.

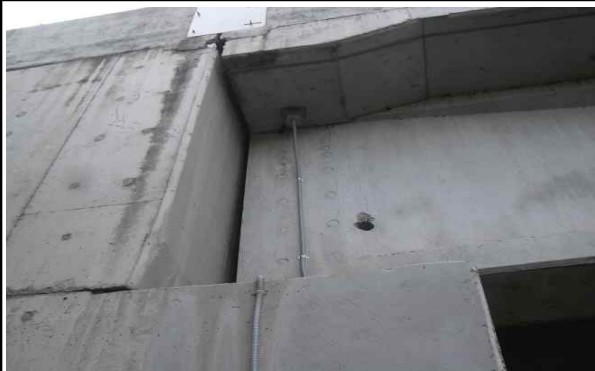
| 위 치 | 상행선 S1 유도배수관 | 위 치 | 상행선 S5 배수관 |

| 현 황 | 기존 길이부족 구간 보수 | 현 황 | 연결고리 고정볼트 탈락 |

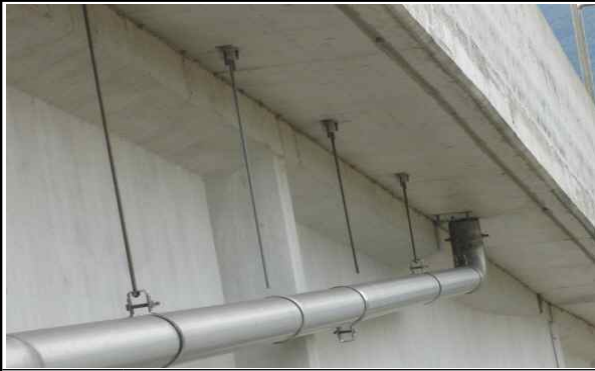
| 위 치 | 상행선 S7 배수관 | 위 치 | 하행선 S17 배수관 |

| 현 황 | 연결고리 탈락 | 현 황 | 연결재 탈락 |

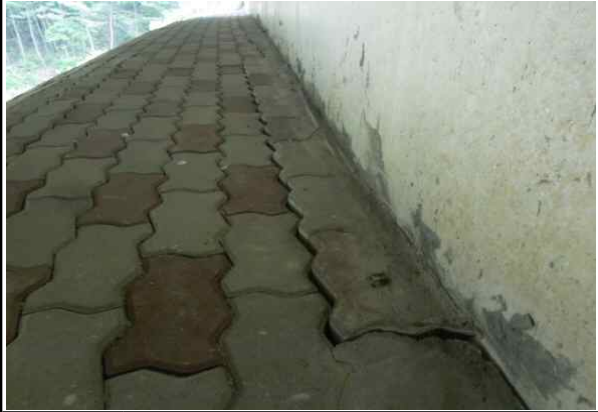
| 위 치 | 하행선 A2 | 위 치 | 하행선 A2 |

상·하행선 A2측 교대 접합부 법면 보호블럭 침하, 점검로 이물질 퇴적, 일부 차수판 볼트 및 너트 탈락 등이 발생되었으며, 기 발생한 현황에 대한 적절한 보수와 정비가 필요하다.

| 현 황 | 법면 보호블럭 침하 | 현 황 | 차수판 볼트 탈락 |

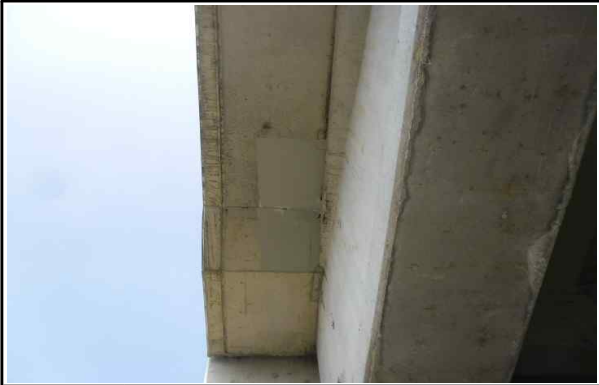
| 위 치 | 상행선 S4 바닥판하면 | 위 치 | 상행선 S4 바닥판하면 |

| 현 황 | 기존 그을음 부위 보수 | 현 황 | 기존 철근노출 부위 보수 |

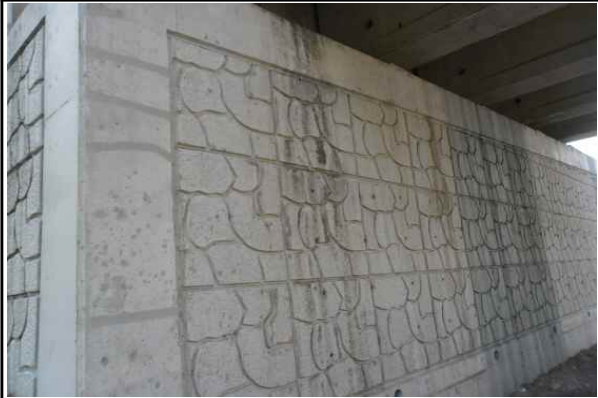
| 위 치 | 하행선 A1 | 위 치 | 하행선 A2 |

교대는 역T형 구조로서, 대부분의 기존 손상에 대한 보수가 완료된 것으로 확인되었으나, 일부 구간 누수흔적, 균열 및 보수부 재균열(폭 0.1mm), 접합부 실란트 파손 등의 기존 손상 및 추가 균열(폭 0.1mm)이 발생된 것으로 확인된 바, 균열부의 진전 여부 점검 및 기타 손상에 대해 내구성 확보 차원의 적절한 조치가 필요하다.

| 현 황 | 교대 벽체 누수흔적 | 현 황 | 접합부 실란트 파손 |

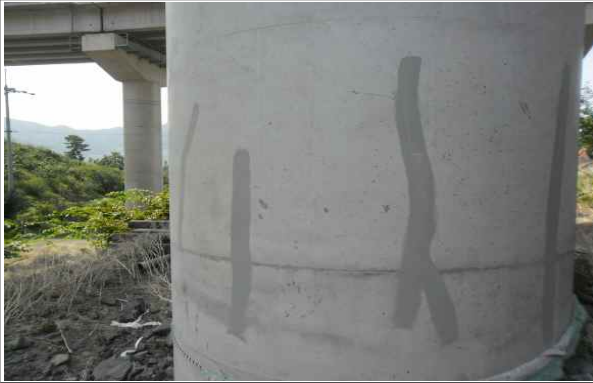
| 위 치 | 상행선 P3 기둥부 | 위 치 | 상행선 P3 기둥부 |

| 현 황 | 기존 균열보수 | 현 황 | 국부파손 |

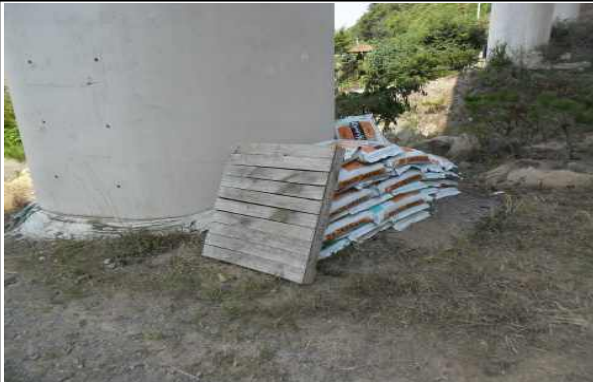
| 위 치 | 하행선 P1 기둥부 | 위 치 | 하행선 P2 코핑부 |

| 현 황 | 이물질 적치 | 현 황 | 표면균열 |

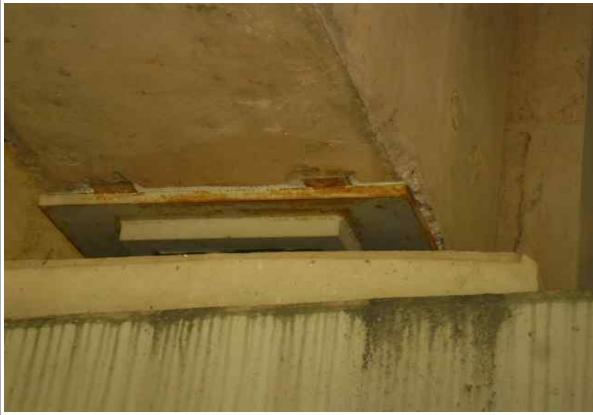
| 위 치 | 상행선 A1 SH4 | 위 치 | 하행선 P1 SH1, SH6 |

교량 받침은 탄성고무받침 형식으로서, 외관조사 결과, 기존 손상인 받침콘크리트 국부파손 및 일부 구간 Plate 녹발생, 무수축물탈 및 받침콘크리트 균열(폭 0.1mm), 스토퍼 상호간섭, 보수부 재균열 등이 추가 발생되었다. 이는 대부분 공용 년수 경과에 따른 노후화에 의한 현상으로 판단되며, 내구성 확보 차원의 적절한 보수가 필요하다. 한편, 스토퍼 상호간섭의 경우 정기점검을 통한 주의관찰이 요구된다.

| 현 황 | Plate 녹발생 | 현 황 | 보수부 재균열 |

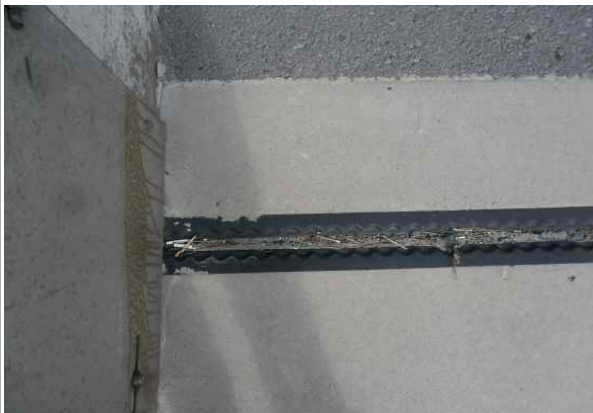
| 위 치 | 상행선 A1 신축이음 | 위 치 | 하행선 A2 신축이음 |

| 현 황 | 본체 이물질 퇴적(노면측) | 현 황 | 후타재 접속부 이격 |

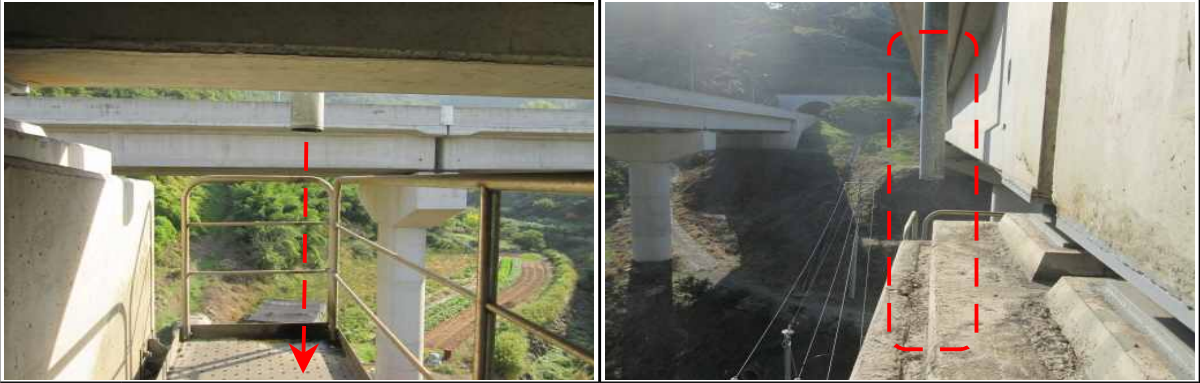
| 위 치 | 하행선 S2 배수관 |

배수시설은 산악형으로서, 배수 기능에는 문제가 없으나, 하행선 P2측 배수관의 경우 유출구 위치불량에 따른 점검통로 체수 및 녹발생의 원인이 되는 바, 적절한 조치가 필요한 것으로 판단된다.

| 현 황 | 유출구 위치불량(점검로 상부) |

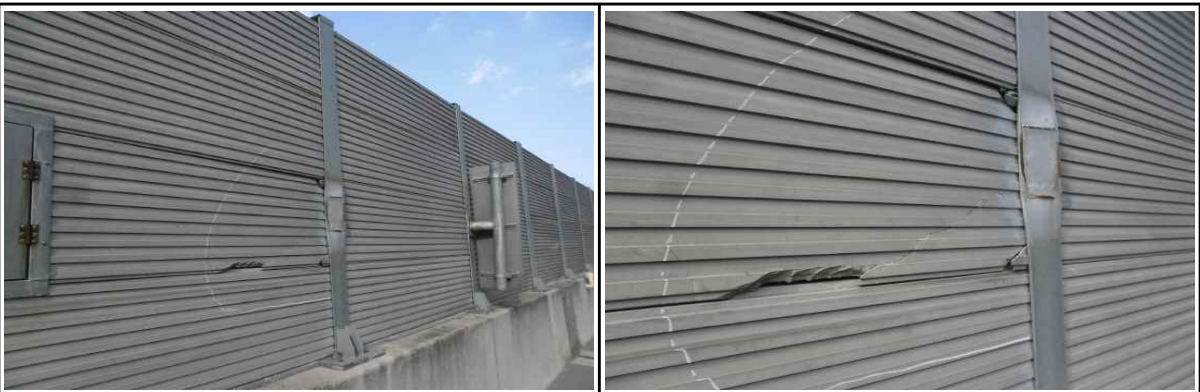
| 위 치 | 상행선 A1측 교량 시점부 방음벽 |

일부 구간 차수관 앵커탈락, 방음벽 국부파손, 점검통로 체수 및 녹발생(배수관 유출구 위치불량) 등에 대해 내구성 확보 차원의 조치가 필요하다.

| 현 황 | 국부파손(차량충돌) |

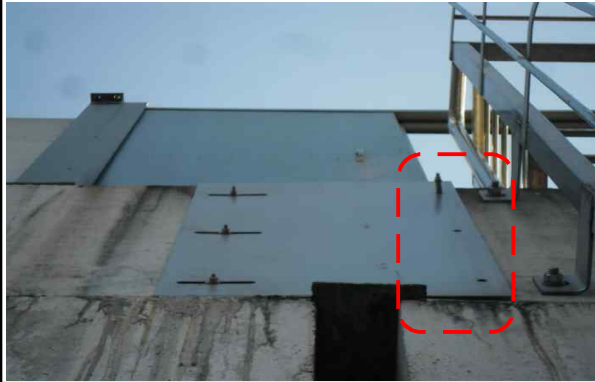
| 위 치 | 하행선 P2측 차수판 | 위 치 | 하행선 S2 점검통로 |

| 현 황 | 앵커탈락 | 현 황 | 배수관 위치불량에 따른 체수 |

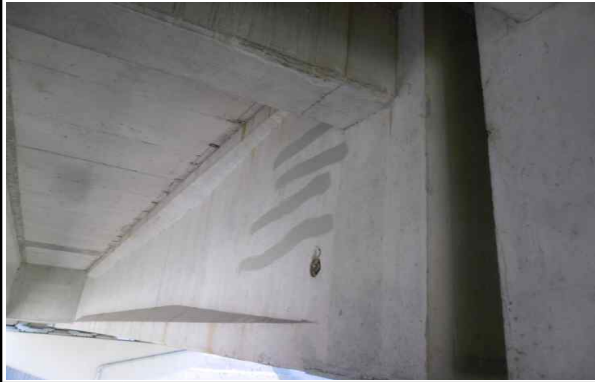
| 위 치 | 상행선 S2 G5 주형 외부 | 위 치 | 상행선 S3 G2 주형 외부 |

| 현 황 | 기존 균열보수(양호) | 현 황 | 이물질 퇴적(조류배설물) |

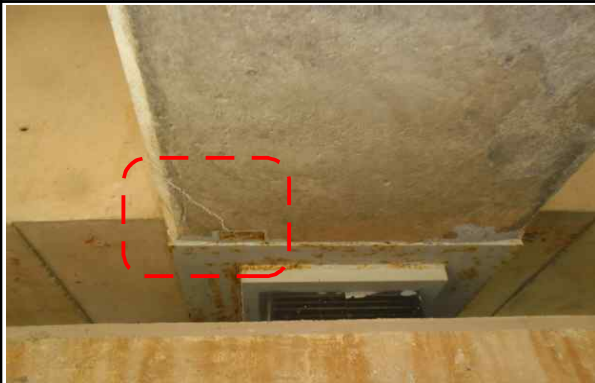
| 위 치 | 상행선 S5 G2 주형 외부 | 위 치 | 하행선 S4 G3 주형 외부 |

P.S.C Beam 및 가로보의 경우, 일부 들뜸 및 파손에 대한 보수가 실시되었으며, 보수부는 양호한 상태이다. 외관조사 결과, 공용 년수 경과 및 콘크리트 타설불량 등에 의한 주형 외부 미세균열(폭 0.1mm 정도), 가로보 하면 들뜸 등의 현상이 추가 발생되었으며, 지점부 주형 하부 들뜸, 주형 외부 이물질 퇴적 등 기존 손상이 확인된 바, 내구성 확보 차원의 적절한 보수 및 정비가 필요하다.

| 현 황 | 지점부 콘크리트 들뜸 | 현 황 | 수평균열(폭 0.1mm) |

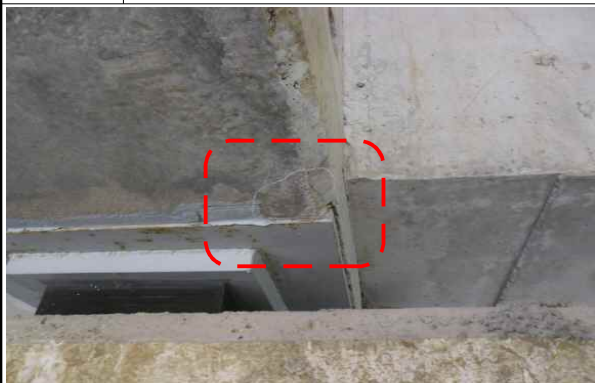
| 위 치 | 하행선 S4 G4 주형 외부 | 위 치 | 하행선 S7 G1~G2 가로보하면 |

| 현 황 | 지점부 콘크리트 들뜸 | 현 황 | 콘크리트 들뜸 |

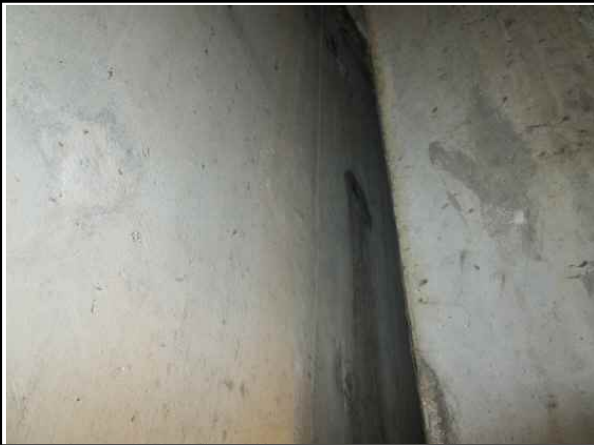
| 위 치 | 하행선 A2 교대 상면 | | | |

| 현 황 | 체수(교대 홍벽 배수구로부터 우수유입) | | | |

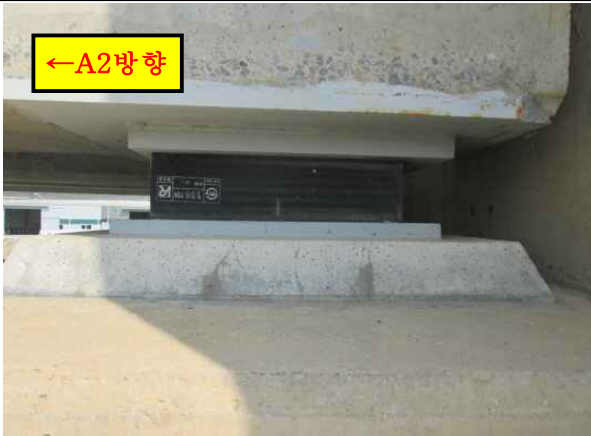
| 위 치 | 하행선 A1 SH1 | | |

| 현 황 | 탄성받침 밀림(A2방향 약 2cm) | | |

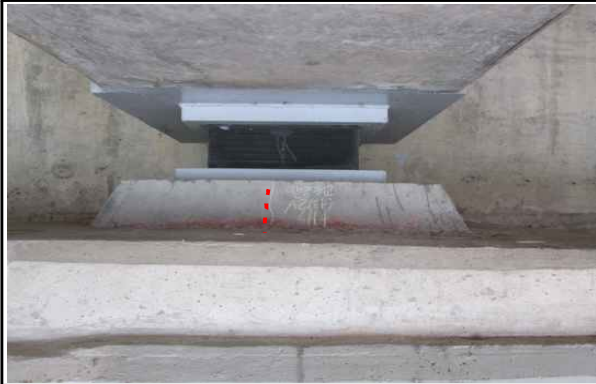
| 위 치 | 하행선 A2 SH5 | 위 치 | 하행선 P2 SH10 |

| 현 황 | 무수축물탈 균열(폭 0.1mm) | 현 황 | 탄성받침 들뜸 |

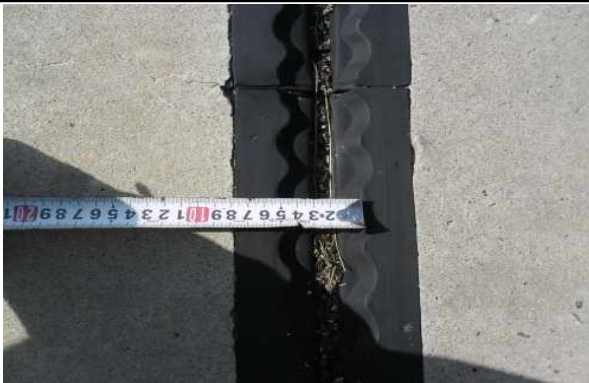
| 현 황 | 본체 유간측정(약 52mm) | 현 황 | 본체 이물질퇴적 및 누발생 |

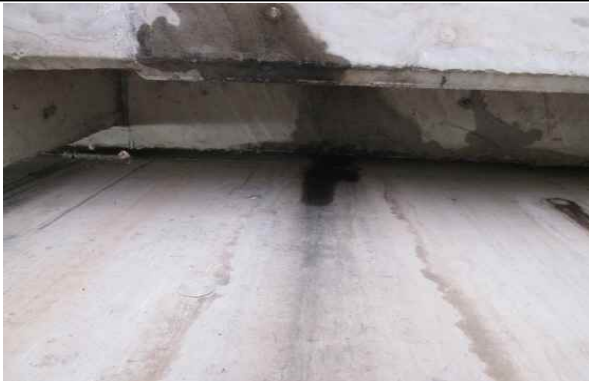
| 위 치 | 하행선 A2 신축이음 | | |

신축이음장치는 Mono Cell(Exp.J1, Exp.J4)과 Rail Joint(Exp.J2, Exp.J3) 형식으로, 유간 여유량은 확보하고 있으나, 일부 구간 본체 하부 누수로 인한 하부구조 체수 현상이 확인된 바, 내구성 확보 차원의 적절한 보수가 필요하다.

| 현 황 | 본체 하부 누수(교대 상면 체수) | | |

| 구 분 | | 신축이음 손상현황 | 발생개소 | 수 량 | 비 고 |
|---|---|---|---|---|---|
| | EJ.4 (A2) | 본체 이물질퇴적<br>후타재 균열 (폭 0.3mm이상)<br>접속부 이격<br>하부 누수 | 1<br>18<br>1<br>1 | L=0.5m<br>L=9.0m<br>L=2.0m<br>1EA | |

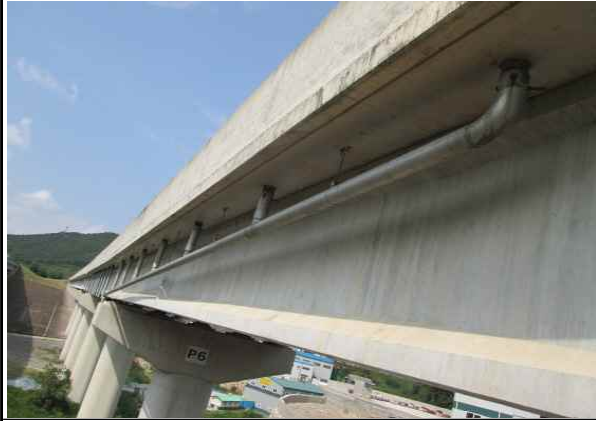
| 현 황 | 육교형 배수관 전경 | 현 황 | 배수구 이물질 퇴적 |

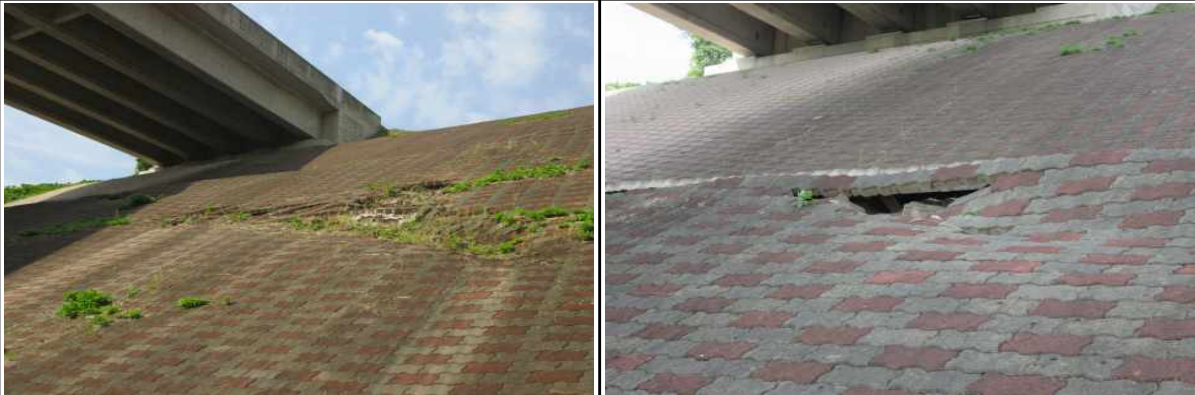
| 위 치 | A2측 법면 |

| 현 황 | 침하 및 밀림, 파손 |

| 구 분 | | 기타 손상 현황 | 발생개소 | 비고 |
|---|---|---|---|---|
| | A2 | 법면 침하 및 누수흔적, 이격<br>차수판 볼트 탈락 | 1<br>1 | |

상·하행선 A1, A2 법면 토사유실로 인한 침하, 보호블럭 들뜸 및 밀림, 파손, 차수판 앵커 탈락, 배수로 균열 및 단차 등에 대해 적절한 보수 및 정비가 필요하다.
