## 4. 낙 동 대 교

## 낙동대교 현황표

작성일 : 2013년 11월 20일

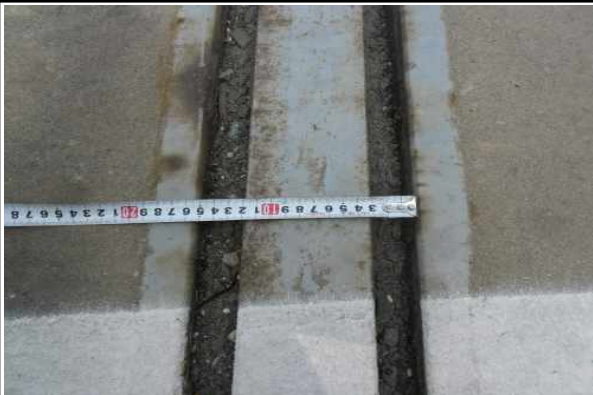
| 위 치 | 상행선 P6 신축이음 | | |

| 현 황 | 본체 하부 유간조절장치 이탈 | | |
