**신대구부산고속도로 1,2종 시설물 ( 10 공구 )**  
**정 밀 점 검 보 고 서**  
**[ 1 · 2종 시설물 / 교량 · 터널 · 옹벽 ]**

2013. 12.

**新대구부산고속도로주식회사**  
New DAEGU BUSAN Expressway Co., Ltd.

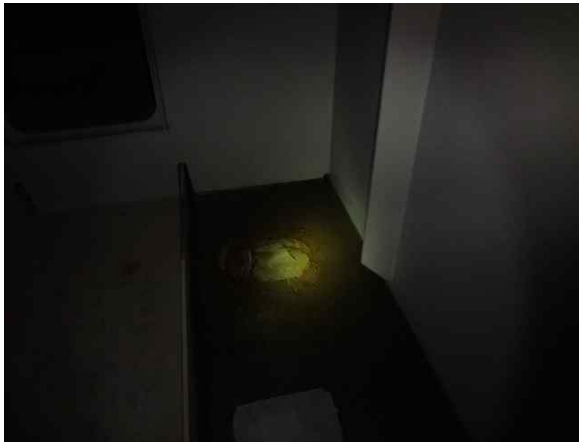
강재 주형의 내부는 시공초기에 발생한 이물질퇴적이 일부 조사되었으며, 외부는 우수유입 등의 원인에 의한 국부적인 도장손상이 확인되었다. 기 발생한 손상은 강재 주형의 부식에 의한 내구성 감소의 원인이 되므로 재도장 등의 조치 및 정비가 필요하다.

| 위 치 | 상행선 S3 G2 주형내부 | 위 치 | 하행선 S2 G1 주형외부 |
| 현 황 | 이물질퇴적 | 현 황 | 좌측면 도장손상 |

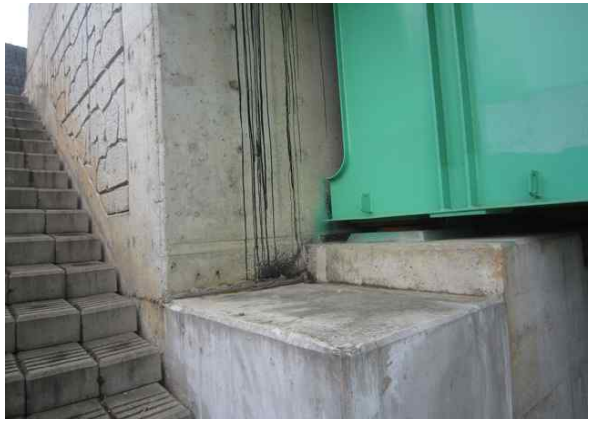
역T형 구조로 시공된 교대는 건조수축에 의한 폭 0.1~0.2mm 정도의 균열 및 보수부 재균열이 일부 조사되었으며, 신축이음 하부 유도배수관 길이 부족에 의한 체수 흔적이 다수 조사된 바, 균열에 대한 보수 및 유도배수관 정비 등의 조치가 요망된다.

| 위 치 | 상행선 A1 벽체 상면 | 위 치 | 상행선 A2 벽체 |
| 현 황 | 체수 흔적 | 현 황 | 보수부 재균열(폭 0.1mm) |

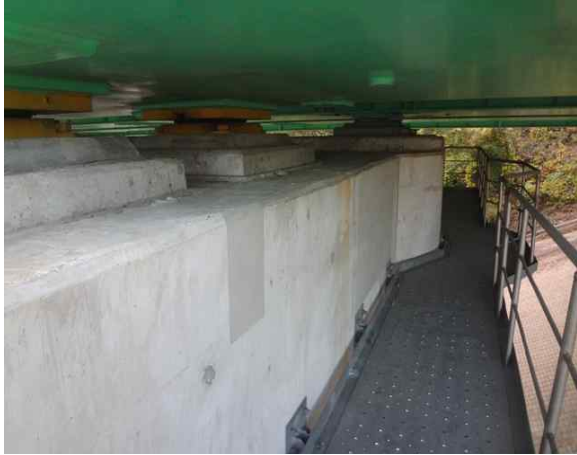
| 위 치 | 상행선 P2 코핑부 | 위 치 | 상행선 P2 코핑부 |
| 현 황 | 균열 보수 - 양호 | 현 황 | 재료분리 보수 - 양호 |

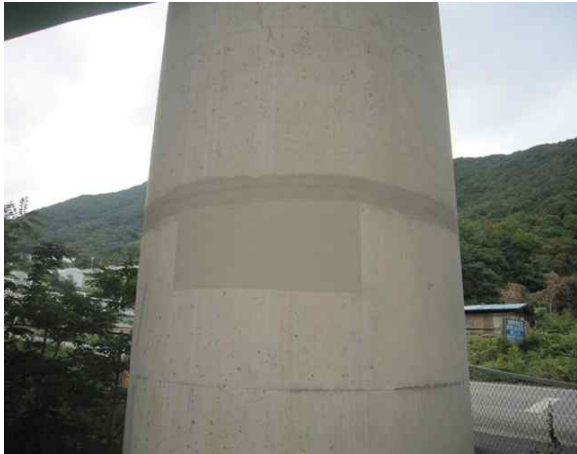
| 위 치 | 상행선 P2 기둥부 | 위 치 | 하행선 P1 |
| 현 황 | 균열 보수 - 양호 | 현 황 | 교각 전경 |

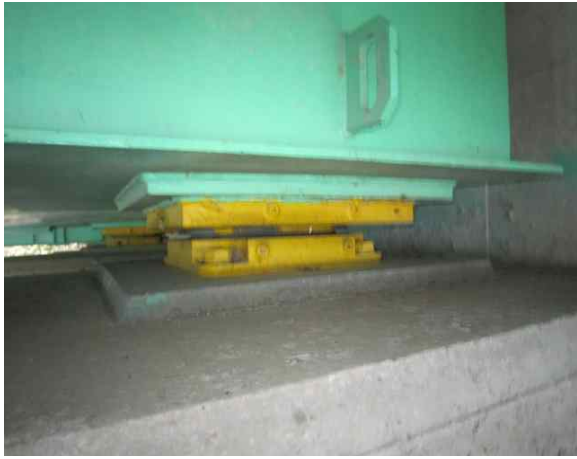
교량 받침은 POT BEARING 형식으로 일부 무수축물탈 균열에 대한 보수가 실시되었으며, 보수부는 양호한 상태이나, 국부적인 무수축물탈 보수부 재균열이 일부 조사되었으며, 교량받침의 편기(상·하행선 A1측 부산방향으로 최대 70mm정도)된 상태인 바, 가동여유량 확보를 위한 프리세팅 및 가동상태에 대한 지속적인 주의관찰이 필요하다.

| 위 치 | 상행선 A2 SH1 | 위 치 | 상행선 A2 SH2 |
| 현 황 | 편기량 약 70mm(부산방향) | 현 황 | 편기량 약 66mm(부산방향) |

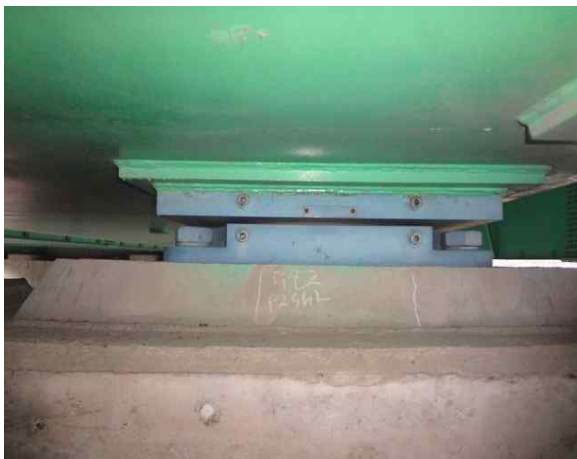
| 위 치 | 상행선 P2-SH | 위 치 | 하행선 P2-SH3 |
| 현 황 | 무수축물탈 보수부 재균열(폭 0.1mm) | 현 황 | 무수축물탈 균열 보수 - 양호 |

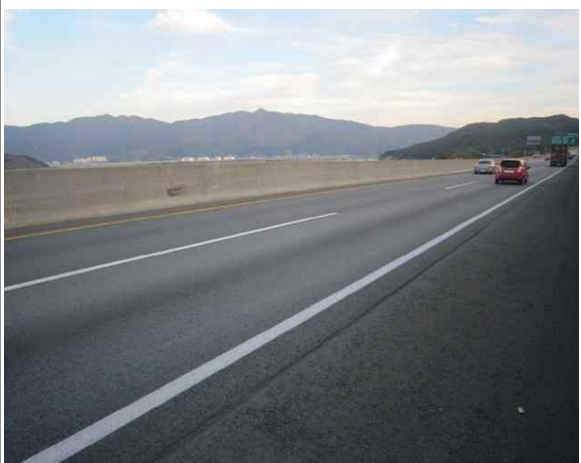
| 위 치 | 상행선 | 위 치 | 하행선 S3 |
| 현 황 | 교면포장 전경 | 현 황 | 교면포장 재포장 - 양호 |

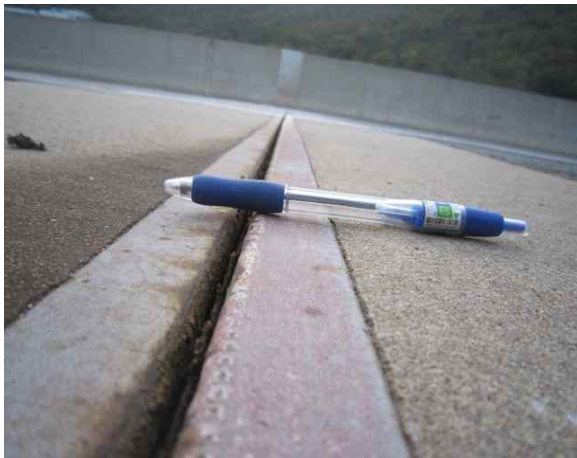
| 위 치 | 하행선 Exp.J1(A1) | 위 치 | 상행선 Exp.J1(A1) |
| 현 황 | 신축이음 전경 | 현 황 | 단차 발생 |

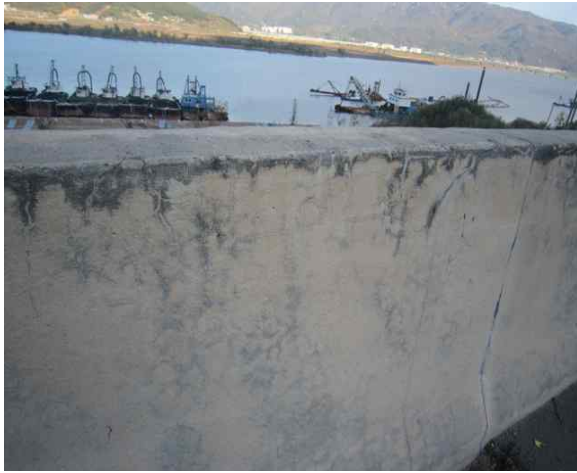
| 위 치 | 상행선 S1 방호벽 | 위 치 | 하행선 S1 접속부 방호벽 |
| 현 황 | 표면균열 | 현 황 | 단 차 |

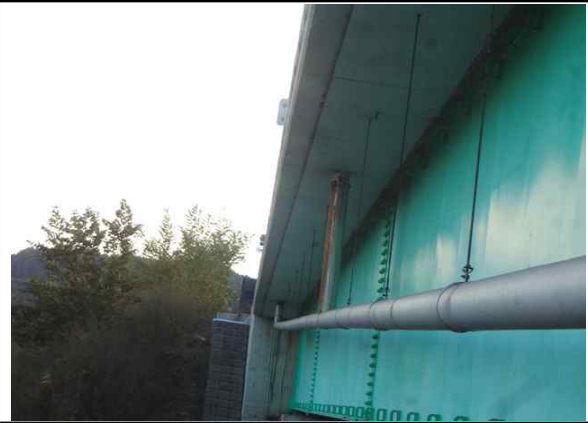
| 위 치 | 상행선 S1 | 위 치 | 상행선 S2 |

배수시설은 육교형으로 시공되어 있다. 금회 조사된 주요 손상현황은 월류에 의한 누수 흔적이 일부 조사되었으며, 유도배수관 길이부족에 의한 하부 구조 체수 흔적 등의 손상이 확인되었다. 기 발생한 손상은 주형 및 하부구조의 열화 원인이 되므로 배수관 정비 등의 조치가 요망된다.

| 현 황 | 누수흔적 | 현 황 | 누수흔적 |

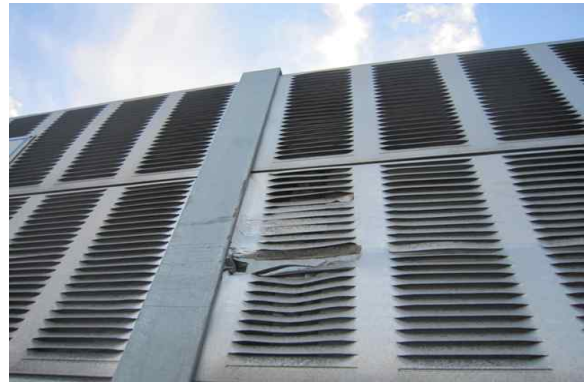
| 위 치 | 하행선 A2 방음벽 | 위 치 | 시점부 상행선 접속옹벽 조인트부 |

| 현 황 | 판넬 파손 | 현 황 | 콘크리트 들뜸 |

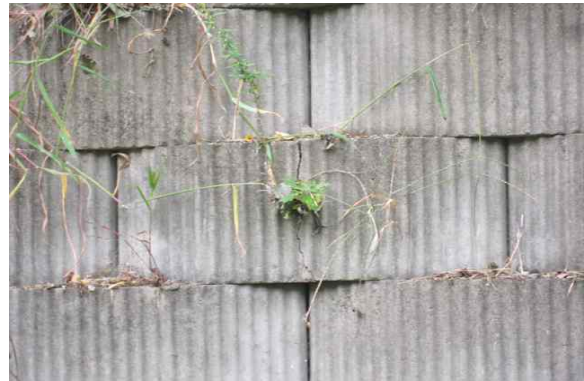
| 위 치 | 시점부 교대 하부 옹벽 | 위 치 | 시점부 교대 하부 옹벽 |

| 현 황 | 보강토 블록 균열 | 현 황 | 보강토 블록 파손 |

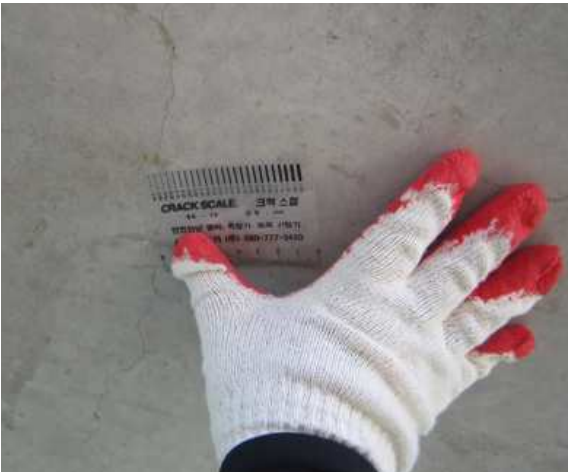
| 위 치 | 상행선 S2 캔틸레버부 |

PRE-CAST 콘크리트 거푸집인 LB-DECK로 마감처리된 바닥판하면은 기 발생한 균열에 대한 보수가 실시되었으며, 보수상태는 양호하나, 캔틸레버부에 건조수축 등의 원인에 의한 폭 0.3mm 미만의 균열 및 재료분리 등의 손상이 추가 조사되었다. 기 발생한 손상은 내구성 확보를 위한 보수 및 진전 유무에 대한 지속적인 주의관찰이 필요하다.

| 현 황 | 횡방향 균열(폭 0.1mm) |

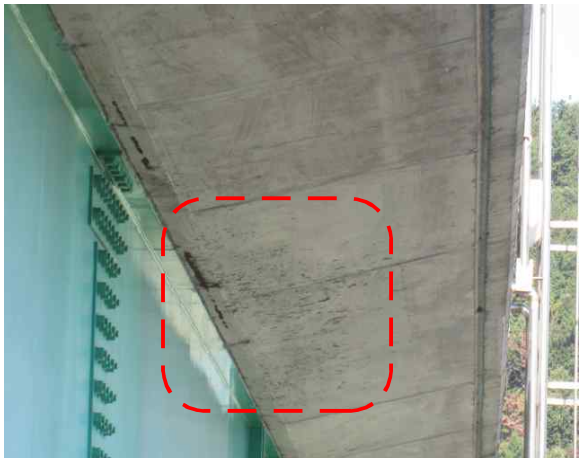
| 위 치 | 상행선 S2 캔틸레버부 | 위 치 | 하행선 S7 바닥판하면 |

| 현 황 | 재료분리 | 현 황 | 균열보수 - 양호 |

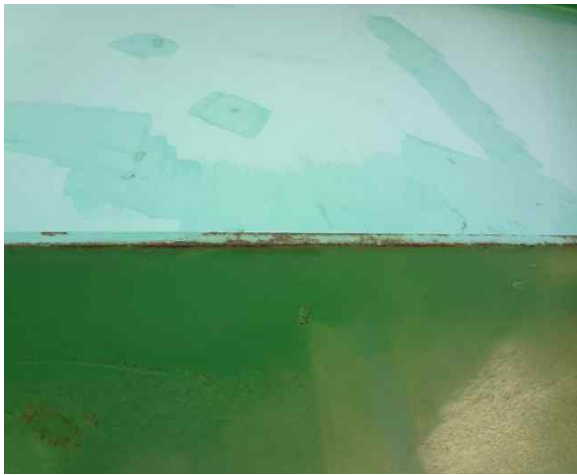
| 위 치 | 상행선 S3 G2 주형외부 | 위 치 | 상행선 S4 G2 주형외부 |

강재 주형 내부는 시공초기에 발생한 이물질퇴적이 일부 조사되었으며, 외부는 우수유입 및 차량충돌 등의 원인에 의한 부식 및 도장손상이 일부 확인되었다. 기 발생한 손상은 내구성 확보를 위한 보수 및 정비가 필요하며, 진전 유무에 대한 지속적인 주의관찰이 요망된다. 특히, S1 구간 하부(레미콘 공장)는 차량 통행 제한 표지판 설치 등의 조치가 필요하다.

| 현 황 | 부 식 | 현 황 | 볼트 부식 |

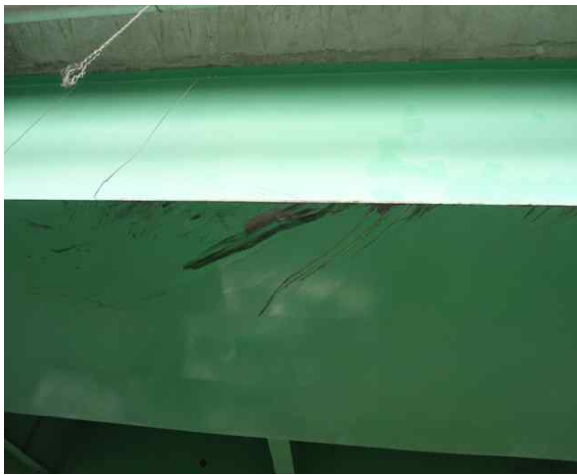
| 위 치 | 하행선 S1 G1 주형외부 | 위 치 | 하행선 S8 G2 주형내부 |

| 현 황 | 도장 손상 | 현 황 | 이물질퇴적 |

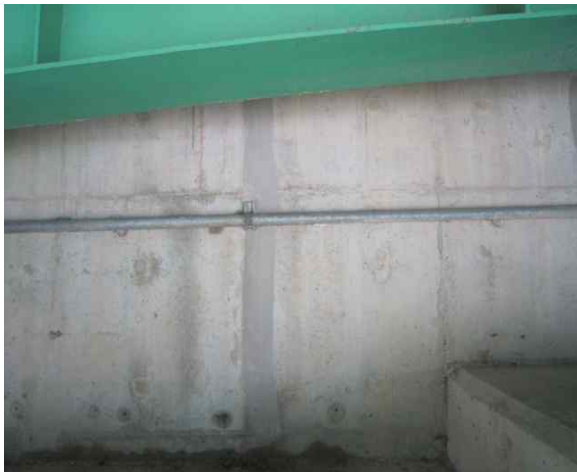
| 위 치 | 상행선 A2 | 위 치 | 하행선 A2 |

| 현 황 | 균열 보수 - 양호 | 현 황 | 균열 보수 - 양호 |

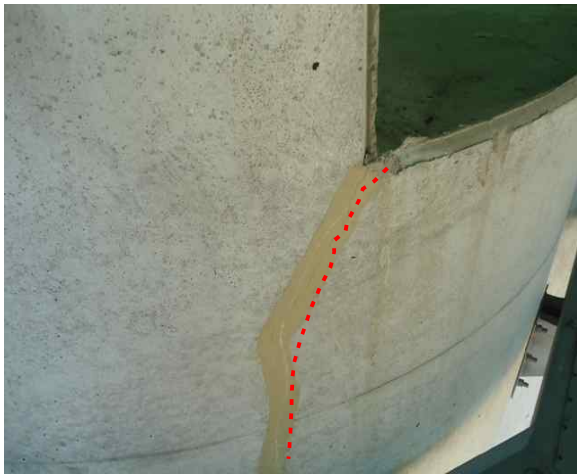
| 위 치 | 상행선 P5 코핑부 | 위 치 | 상행선 P7 코핑부 |

T형 구조로 시공된 교각은 기 발생한 균열에 대한 보수가 전반적으로 실시되었으며, 보수상태는 양호하나, 미보수된 폭 0.1~0.3mm 정도의 균열 및 보수부 재균열, 표면균열이 일부 조사되었다. 기 발생한 균열은 건조수축 등에 의한 손상이 동결융해 등의 원인에 의해 진전된 것으로 구조적 안전성에 큰 문제는 없는 것으로 판단되나, 내구성 확보를 위한 보수가 필요하다.

| 현 황 | 보수부 재균열(폭 0.1mm) | 현 황 | 수직균열(폭 0.1mm) |

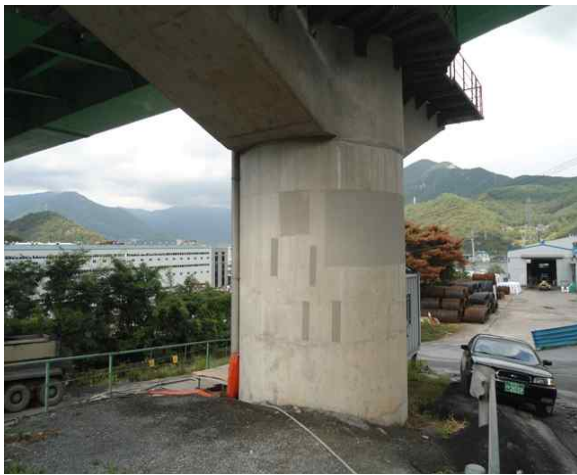
| 위 치 | 상행선 P1 기둥부 | 위 치 | 하행선 P5 코핑부 |

| 현 황 | 균열 보수 - 양호 | 현 황 | 균열 보수 - 양호 |

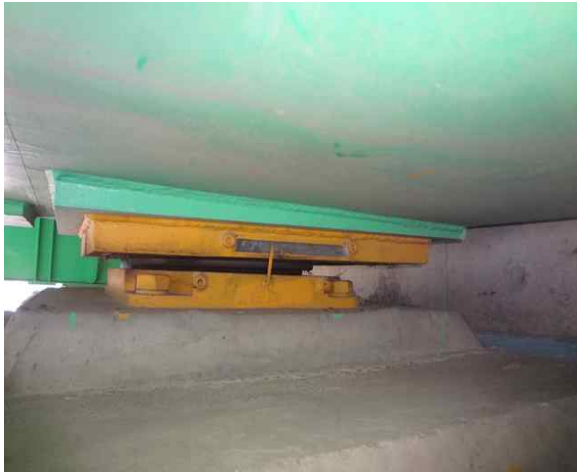
| 위 치 | 하행선 A2 SH3 교량받침 | 위 치 | 하행선 A2 SH4 교량받침 |

POT BEARING 형식으로 시공된 교량 받침은 무수축물탈 및 받침콘크리트에 대한 균열보수가 일부 실시된 상태이며, 보수부는 양호하나, 국부적인 무수축 물탈 및 받침 콘크리트 균열, Plate 부식 등의 손상이 일부 조사되었으며, 교량받침(상·하행선 A2)이 설계상태와 비교시 대구방향으로 최대 50mm 정도가 편기된 상태인 바, 기 발생한 손상에 대한 보수 및 본체 가동여유량 확보를 위한 프리세팅이 필요하며, 가동여유량에 대한 지속적인 주의관찰이 요망된다.

| 현 황 | 편기(편기량 50mm) | 현 황 | 편기(편기량 50mm) |

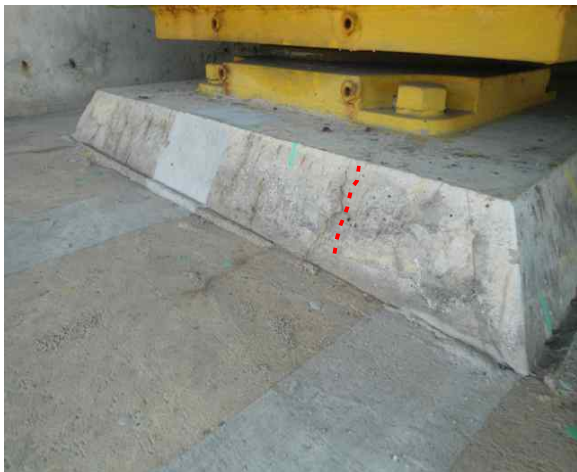
| 위 치 | 상행선 A2 SH1 교량받침 | 위 치 | 하행선 A2 SH4 교량받침 |

| 현 황 | 무수축물탈 균열(폭 0.1mm) | 현 황 | 받침콘크리트 균열(폭 0.1mm) |

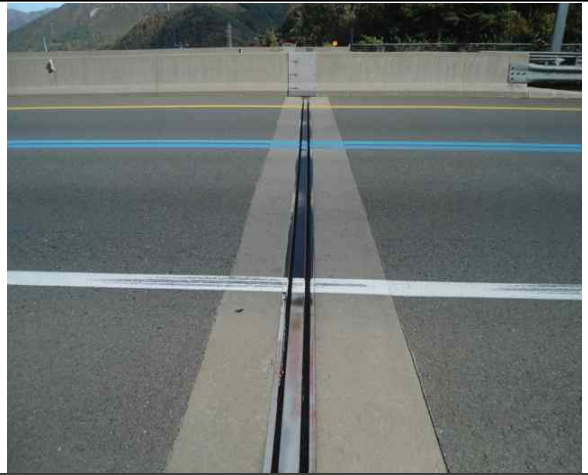
| 위 치 | 상행선 A2 | 위 치 | 하행선 A2 |

Rail Joint Type으로 시공된 신축이음장치의 외관조사 결과, 본체 도장손상이 일부 조사되었으며, 가동상태는 상·하행선 A2 유간이 다소 부족한 것으로 확인되었다. 여유량 부족 구간의 측정당시(평균기온 5.0℃) 여유량은 46~55mm 정도로서 이론적 신축량과 비교시 최대 36mm 정도가 부족한 상태이다. 향후 온도 변화에 대한 유간 확보 및 교량받침과 연계된 보수가 필요하다.

| 현 황 | 유간 여유량 측정(약 25+30=55mm) | 현 황 | 유간 여유량 측정(약 23+23=46mm) |

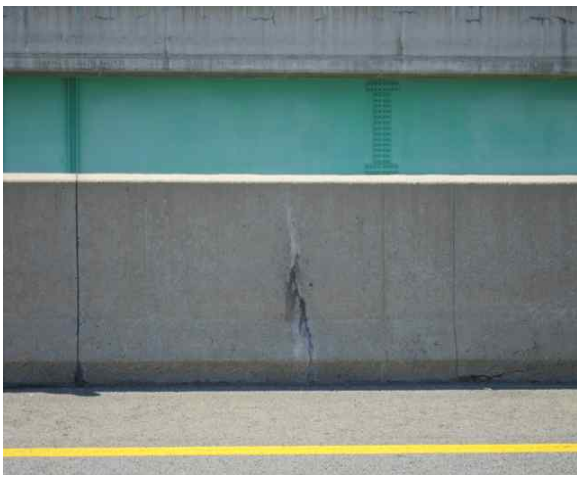
| 위 치 | 상행선 S5 방호벽 | 위 치 | 상행선 S2 방호벽 |

콘크리트 방호벽은 건조수축 등의 원인에 의한 폭 0.1~0.2mm 정도의 균열이 다수 조사되었으며, 균열을 통한 우수유입으로 백태 등의 손상이 확인되었다. 방호벽 특성상 우수 접촉에 의한 손상의 진전 우려가 있으므로 내구성 확보를 위한 보수가 요망된다.

| 현 황 | 균열부 백태 | 현 황 | 균열부 백태 |

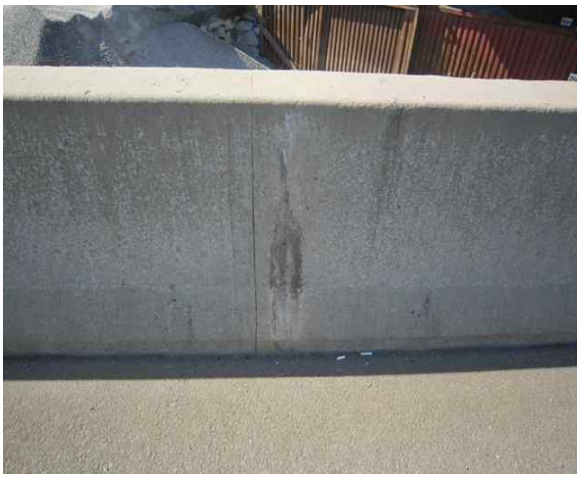
| 위 치 | 하행선 S1 방호벽 | 위 치 | 하행선 S7 방호벽 |

| 현 황 | 균열부 백태 | 현 황 | 균열부 백태 |

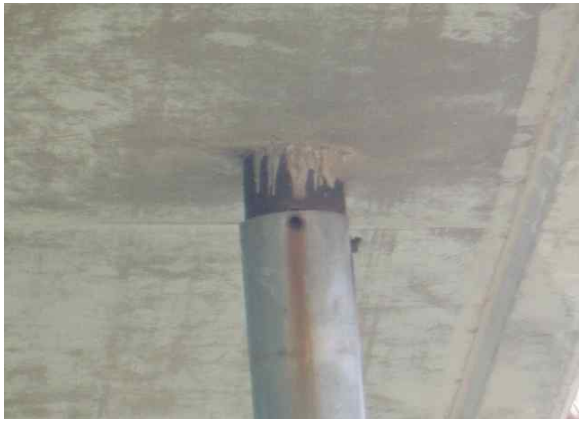
| 위 치 | 하행선 S4 | 위 치 | 상행선 S7 |

배수시설은 육교형 및 산악형으로 시공되어 있다. 주요 손상현황은 배수관 연결핀 탈락 및 유동 과다, 월류에 의한 누수 등의 손상이 조사되었다. 기 발생한 연결핀 탈락은 하부 통행차량 및 보행자 이동시 안전사고의 위험이 있으므로 조속한 정비가 요망된다.

| 현 황 | 배수관 연결핀 탈락 | 현 황 | 배수관 유동 과다 |

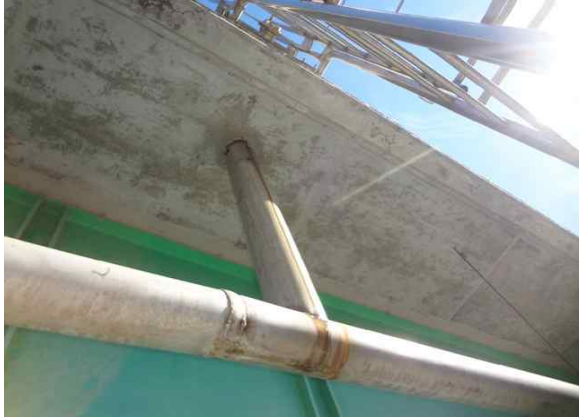
| 위 치 | 하행선 S1 | 위 치 | 하행선 S1 |

| 현 황 | 배수관 누수 | 현 황 | 배수구 전경 - 양호 |

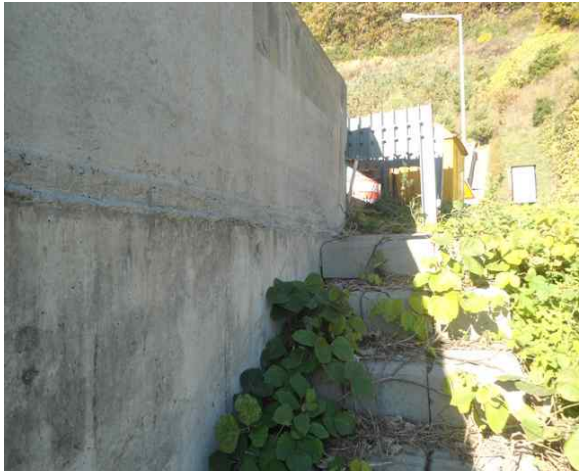
| 위 치 | 상행선 A2 | 위 치 | 하행선 A2 |

일부 구간에 차수관 앵커 탈락 및 점검계단 침하, 법면 보호블럭 이격 등의 손상이 조사되었으며, 손상 부위에 대해 적절한 정비가 필요하다.

| 현 황 | 점검계단 침하 | 현 황 | 차수관 앵커 탈락 |

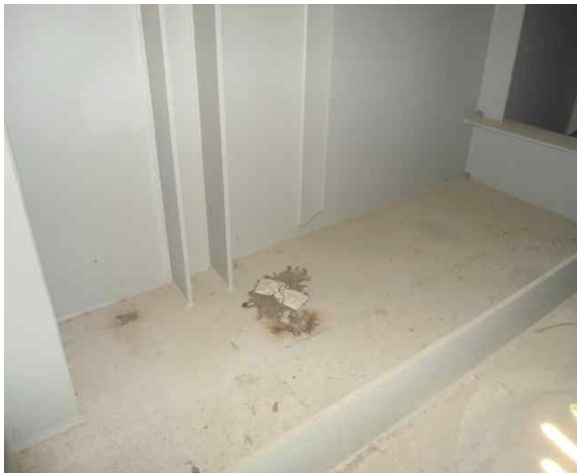
| 위 치 | 하행선 S4 G3 주형 내부 | 위 치 | 상행선 S3 G2 주형 외부 |

강재 주형 내부는 현장 시공이음부를 통한 우수유입, 도장손상, 시공초기에 발생한 이물 질퇴적, 환기구 볼트 체결불량 및 부식 등의 손상이 조사되었으며, 주형 외부 도장 들뜸 및 도장 손상, 가로보 도장 손상 등이 다수 확인되었다. 기 발생한 손상은 내구성 확보를 위한 보수가 필요하며, 내부 우수 유입 방지를 위한 현장 시공이음부 썰재 충전 등의 조치가 요망된다.

| 현 황 | 이물질퇴적 | 현 황 | 도장손상 |

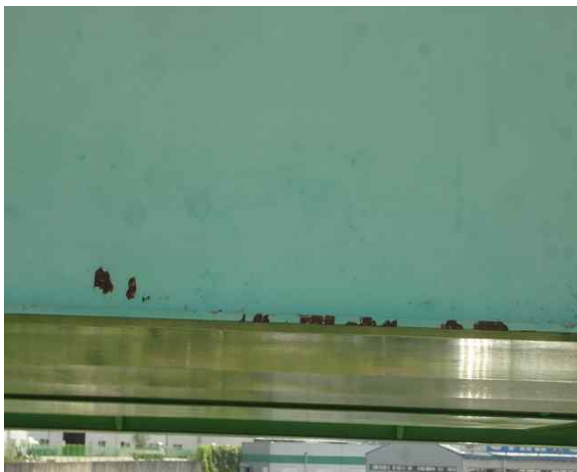
| 위 치 | 상행선 S4 G2 주형 외부 | 위 치 | 하행선 S3 G2 주형 외부 |

| 현 황 | 도장손상 | 현 황 | 도장손상 |

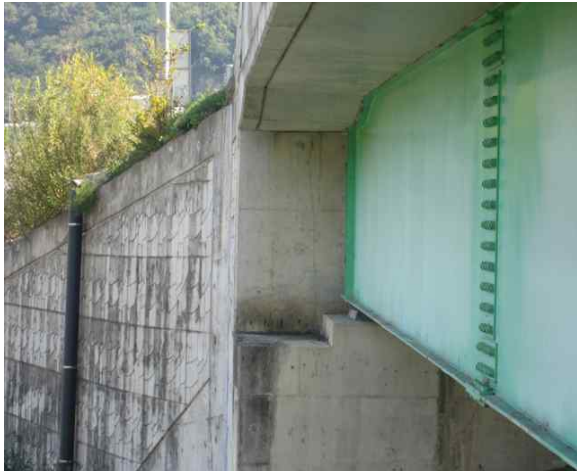
| 위 치 | 상행선 A1 벽체 | 위 치 | 상행선 A2 벽체 |

교대는 역T형 구조로 시공되어 있으며, 기 발생한 손상에 대한 보수가 일부 실시된 상태이다. 주요 손상현황은 폭 0.1~0.3mm 정도의 균열, 철근노출, 흉벽 접합부 마감 불량, 신축이음 하부 배수홈통 파손 및 유도배수관 길이부족에 의한 누수흔적, 체수 등의 손상이 조사되었다. 기 발생한 손상은 내구성 확보를 위한 보수 및 진전 유무에 대한 주의관찰이 필요하다. 특히, 누수흔적 및 체수는 신축이음 하부 배수홈통 파손, 유도배수관 길이부족에 대한 손상과 연계된 보수가 요망된다.

| 현 황 | 체수 흔적 | 현 황 | 누수흔적 |

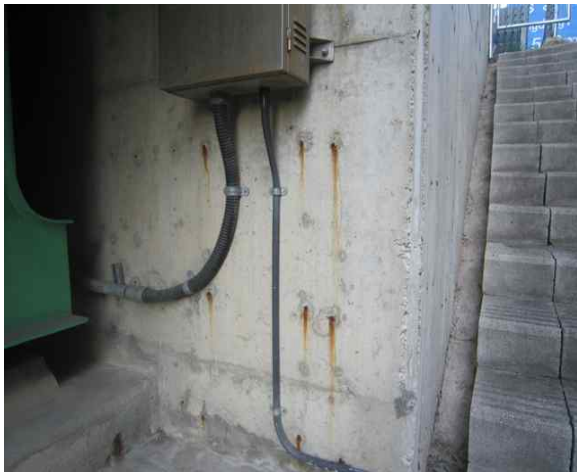
| 위 치 | 하행선 A1 흉벽 | 위 치 | 하행선 A2 벽체 |

| 현 황 | 철근노출 | 현 황 | 누수흔적 |

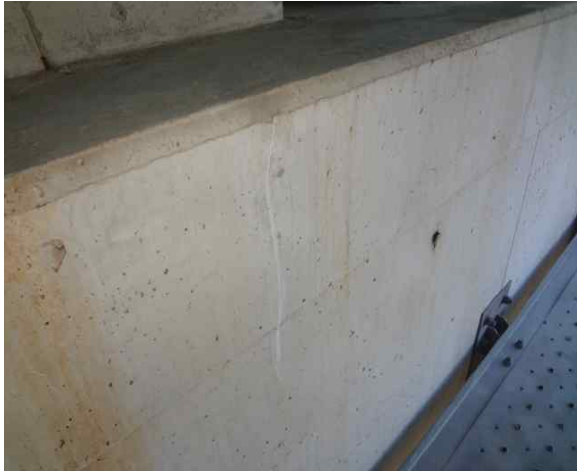
| 위 치 | 상행선 P8 코핑부 | 위 치 | 하행선 P3 코핑부 |

| 현 황 | 수직 균열(폭 0.1mm) | 현 황 | 보수부 재균열(폭 0.1mm) |

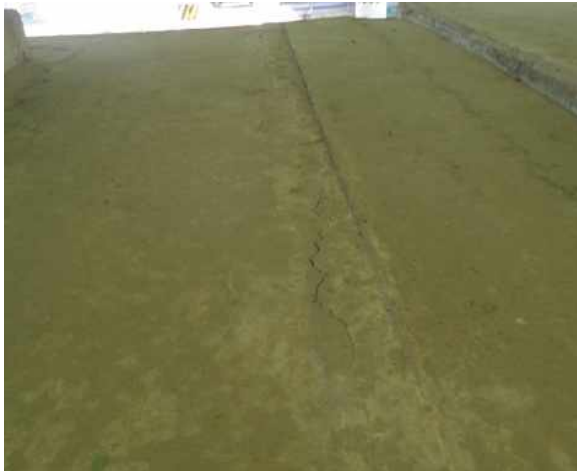
| 위 치 | 하행선 P6 코핑부 | 위 치 | 하행선 P4 코핑부 |

| 현 황 | 종방향 균열(폭 0.2mm) | 현 황 | 콘크리트 파손 |

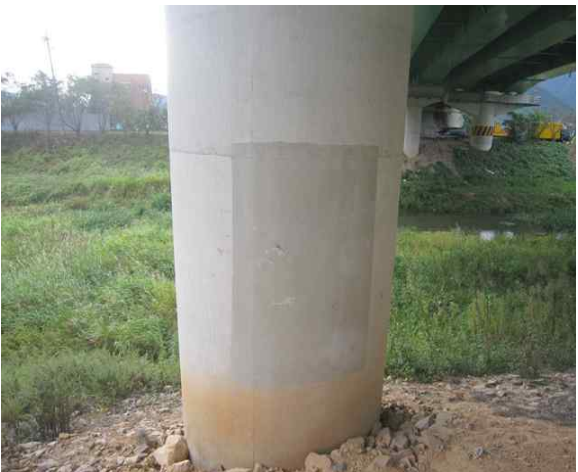
| 위 치 | 상행선 P5 기둥부 | 위 치 | 하행선 P6 기둥부 |

| 현 황 | 균열보수 - 양호 | 현 황 | 균열보수 - 양호 |

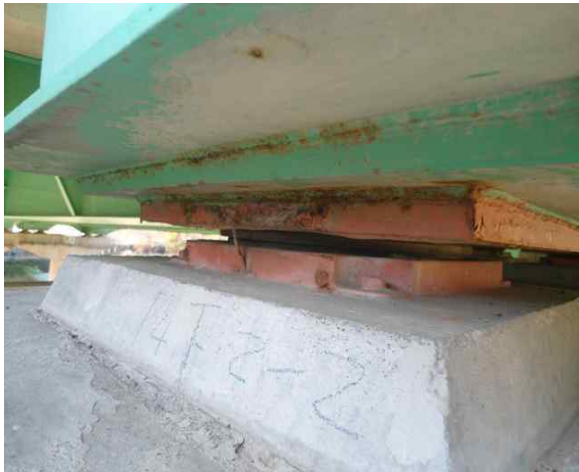
| 위 치 | 하행선 A2 SH3 | 위 치 | 하행선 P2 SH2 |

교량 받침은 POT BEARING 형식으로 설치되어 있으며, 기 발생한 균열에 대한 보수가 일부 실시된 상태이나, 미보수된 무수축물탈 균열이 다수 조사되었으며, 받침콘크리트 균열, 파손, 재료분리, 철근노출 및 Plate 녹발생이 일부 확인되었다. 기 발생한 손상은 내구성 확보를 위한 보수가 필요하다.

| 현 황 | 무수축물탈 균열 | 현 황 | 무수축물탈 균열 |

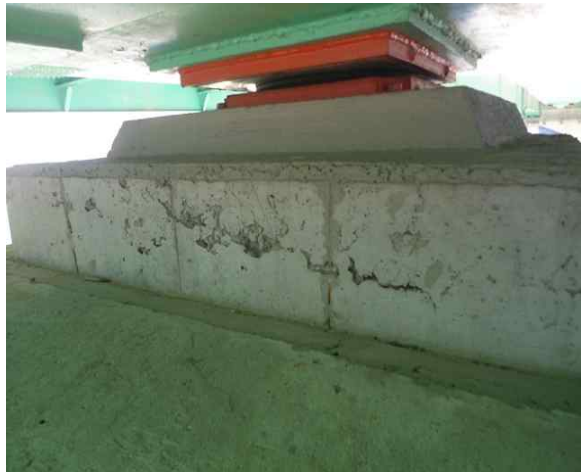
| 위 치 | 하행선 P4 SH1 | 위 치 | 하행선 P5 SH6 |

| 현 황 | Plate 부식 | 현 황 | 받침콘크리트 재료분리 |

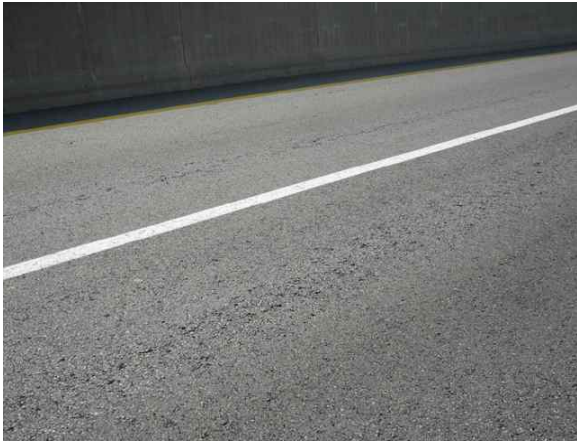
아스콘으로 시공된 교면포장은 중차량의 지속적인 윤회중에 의한 라벨링 심화가 다수 조사되었으며, 아스콘 균열이 일부 조사되었다. 교면포장에 발생한 손상은 통행차량의 주행성 저하를 유발하는 정도는 아닌 것으로 판단되는 바, 진전 유무에 대한 지속적인 주의관찰 후 재포장 등의 장기적인 대책이 필요하다.

| 위 치 | 상행선 S5 | 위 치 | 하행선 S1~3 |
| 현 황 | 교면포장 라벨링 심화 | 현 황 | 교면포장 라벨링 심화 |

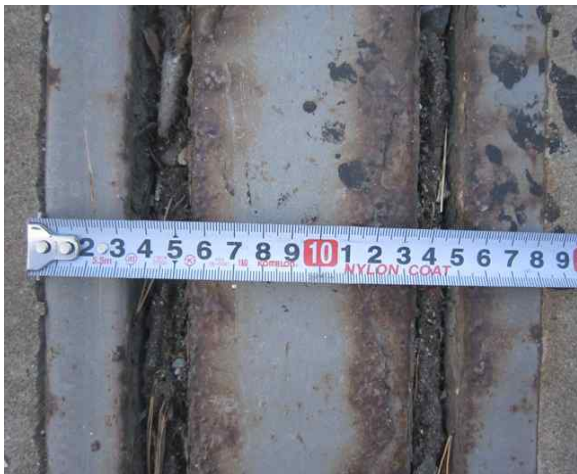
| 위 치 | 하행선 A1 신축이음 | 위 치 | 상행선 A1 신축이음 |
| 현 황 | 유간 부족(22 + 17 = 39mm) | 현 황 | 유간조절장치 이탈 |

유간 여유량이 최소인 하행선 A1 지점에 대해 이론적 신축량을 산정한 결과, 온도 하강시에는 약 18.9mm가 감소하고 온도 상승시에는 약 44.1mm가 증가하는 것으로 계산되었다. 현재 본 교량의 실측 유간 여유량은 온도 하강시에는 약 102.1mm 정도로 유간여유량을 확보하고 있으나, 온도 상승시에는 약 5.1mm가 부족한 것으로 확인되었다. 현재 신축이음부에 특별한 손상이 없는 것을 볼 때, 온도변화에 따른 작동에는 큰 문제가 없는 것으로 판단되는 바, 가동상태에 대한 지속적인 주의관찰 후 유간 확보를 위한 대책이 요망된다.

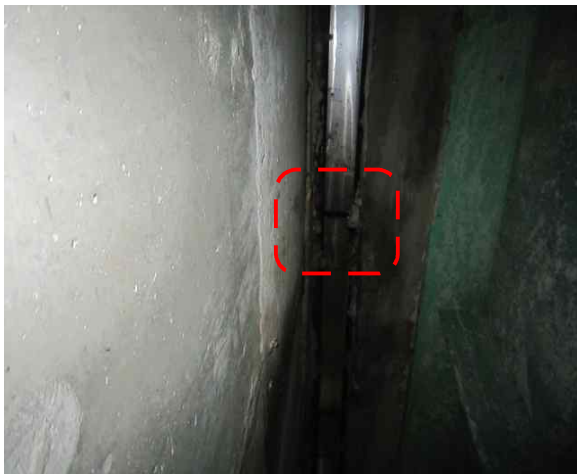
신축이음장치는 Rail Joint(상·하행선 A1, 하행선 P4) 및 Finger Joint(상·하행선 A2)로 설치되어있다. 주요 손상현황은 유간 부족(하행선 A1), 하부 배수홈통 파손, 본체 부식 및 유간조절장치 이탈(상행선 A1) 등의 손상이 조사되었다. 기 발생한 배수홈통 파손은 주형 및 하부구조의 열화 원인이 되므로 보수가 필요하며, 가동 유간 부족 구간은 현재 본체 및 후타재에 특별한 손상은 없는 상태로 온도에 대한 가동 상태는 큰 문제가 없는 것으로 판단되는 바, 가동상태에 대한 지속적인 주의관찰 후 유간 확보를 위한 장기적인 대책이 요망된다.

| 위 치 | 상행선 A2 신축이음 | 위 치 | 상행선 A2 |
| 현 황 | 배수홈통 파손 | 현 황 | 신축이음 전경 |

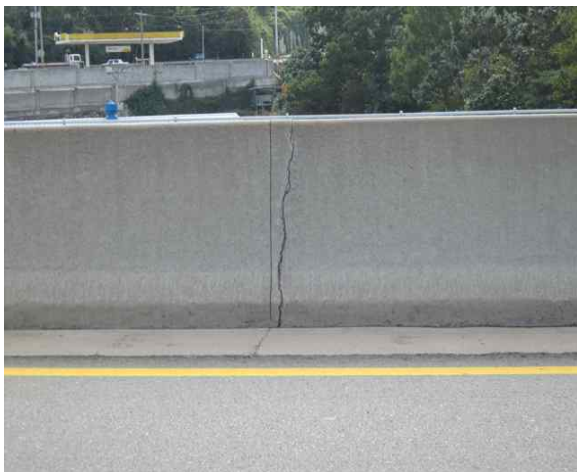
콘크리트 방호벽은 폭 0.1~0.2mm 정도의 균열이 다수 조사되었으며, 균열부 우수 침투에 의한 백태, 중분대 상면 들뜸, 파손 등의 손상이 일부 조사되었다. 방호벽 특성상 우수 접촉에 의한 손상의 진전 우려가 있으므로 내구성 확보를 위한 보수 및 진전 유무에 대한 주의관찰이 필요하다.

| 위 치 | 상행선 S1 접속부 중분대 | 위 치 | 상행선 S3 중분대 |
| 현 황 | 콘크리트 파손 | 현 황 | 균열 및 백태 |

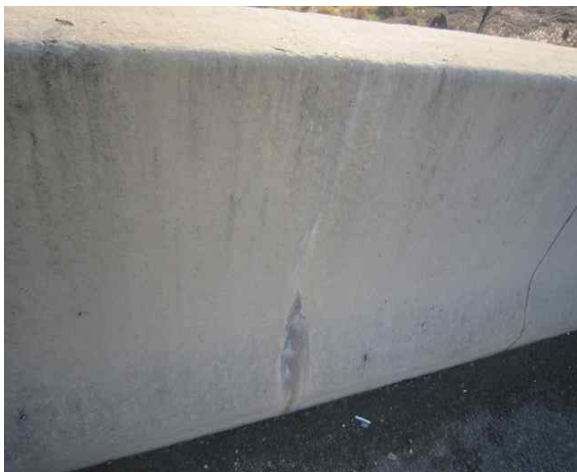
| 위 치 | 하행선 S4 방호벽 | 위 치 | 하행선 S4 중분대 |
| 현 황 | 균열 및 백태 | 현 황 | 균열 및 백태 |

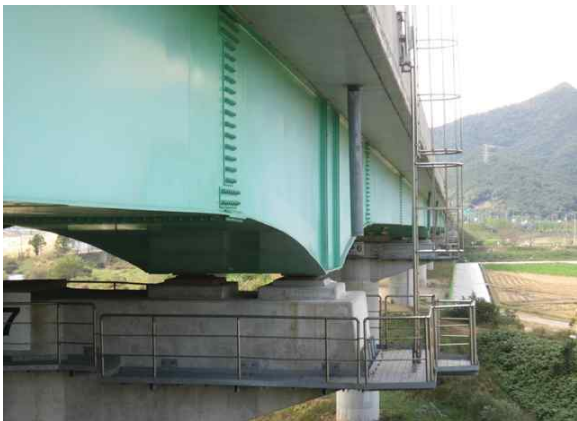
배수시설은 육교형 및 산악형으로 시공되어 있으며, 주요 손상현황은 배수관 위치 불량(점검로 상부), 고정고리 탈락 및 배수관 이동 간섭(용접) 등의 손상이 조사되었다. 기 발생한 손상은 원활한 기능 발휘를 위한 정비가 요망된다.

| 위 치 | 상행선 P2 | 위 치 | 상행선 S9 |
| 현 황 | 배수관 위치 불량(점검로 상부) | 현 황 | 배수관 이동 간섭(용접) |

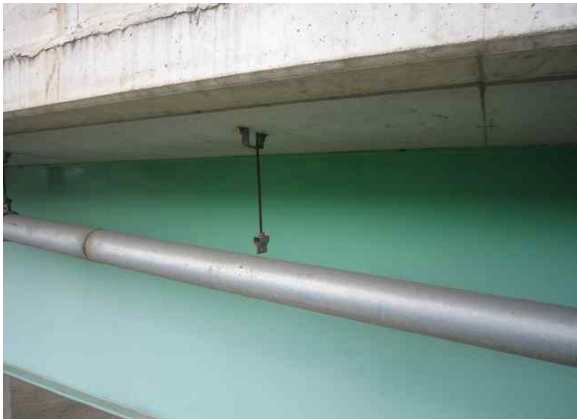
| 위 치 | 하행선 S4 | 위 치 | 하행선 S4 |
| 현 황 | 배수관 고정고리 탈락 | 현 황 | 배수구 전경 - 양호 |

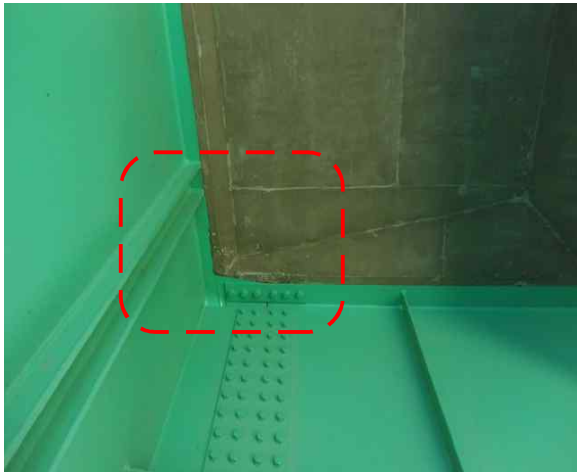
바닥판 하면에 발생한 주요 손상현황은 시공 미흡에 의한 재료분리 및 국부적인 콘크리트 파손이 일부 조사되었다. 기 발생한 손상은 내구성 확보 차원의 보수가 필요하며, 진전 유무에 대한 주의관찰이 요망된다.

| 위 치 | 상행선 S8 바닥판하면 | 위 치 | 하행선 S6 바닥판하면 |
| 현 황 | 재료분리 | 현 황 | 재료분리 |

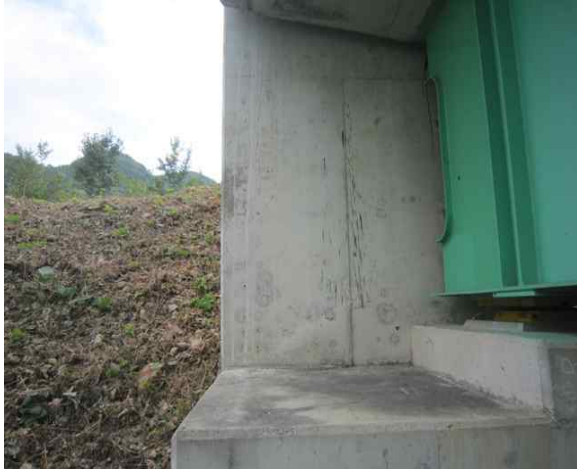
교대는 역T형 구조로서 금회 점검시 주요 손상현황은 건조수축 등의 원인에 의한 폭 0.1~0.2mm 균열 및 신축이음 하부 유도배수관 미설치에 의한 누수흔적, 백태 등의 손상이 조사되었다. 기 발생한 손상은 내구성 확보를 위한 보수 및 진전 유무에 대한 주의관찰이 필요하며, 누수흔적은 유도배수관 미설치에 대한 정비와 병행된 조치가 요망된다.

| 위 치 | 하행선 A1 벽체 상면 | 위 치 | 하행선 A1 흥벽 |
| 현 황 | 누수흔적 및 체수 | 현 황 | 누수흔적 |

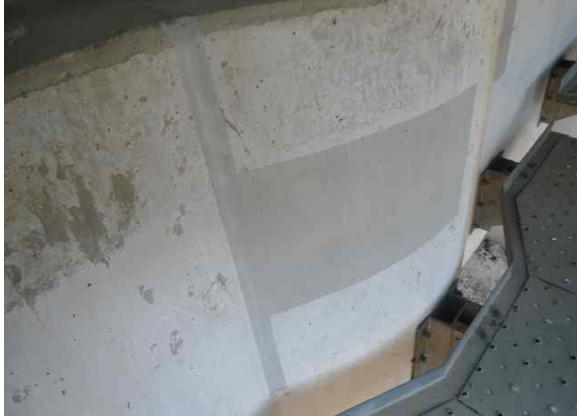
| 위 치 | 상행선 P5 코핑부 | 위 치 | 상행선 P7 코핑부 |

| 현 황 | 균열 보수 - 양호 | 현 황 | 균열 보수 - 양호 |

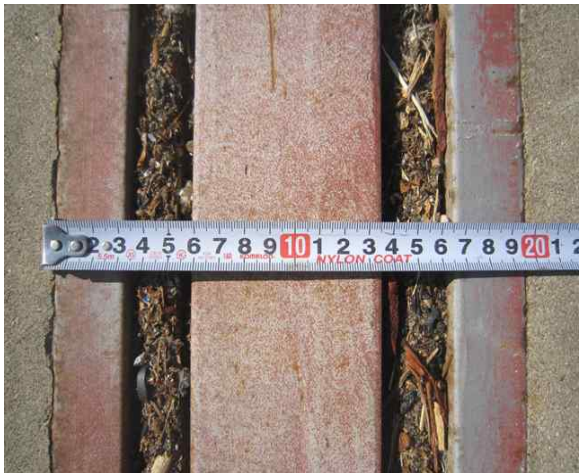
| 위 치 | 상행선 A2 | 위 치 | 상행선 A1 |

신축이음장치는 Rail Joint Type으로 시공되어 있으며, 일부 구간(상행선 A2) 유간 여유량이 다소 부족한 것으로 나타났다. 여유량 부족 구간의 측정당시(평균기온 8.1℃) 여유량은 58mm 정도로서 이론적 신축량과 비교시 약 14.7mm 정도가 부족한 것으로 나타난 바, 적절한 조치 후 가동상태에 대한 지속적인 주의관찰이 필요하다.

| 현 황 | 유간 여유량 측정(27 + 31 = 58mm) | 현 황 | 신축이음 전경 |

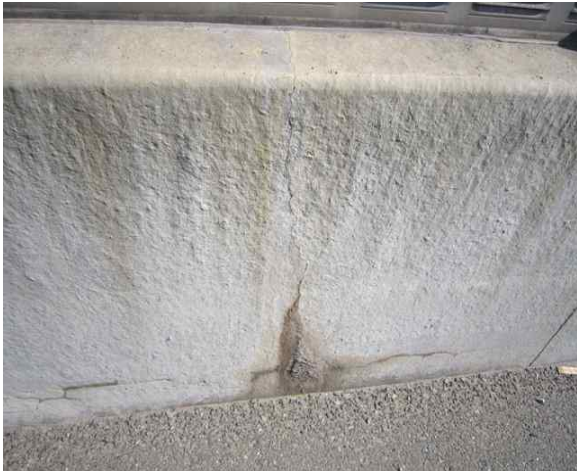
| 위 치 | 상행선 S4 방호벽 | 위 치 | 하행선 S1 중분대 |

| 현 황 | 균열 및 백태 | 현 황 | 균열 및 백태 |

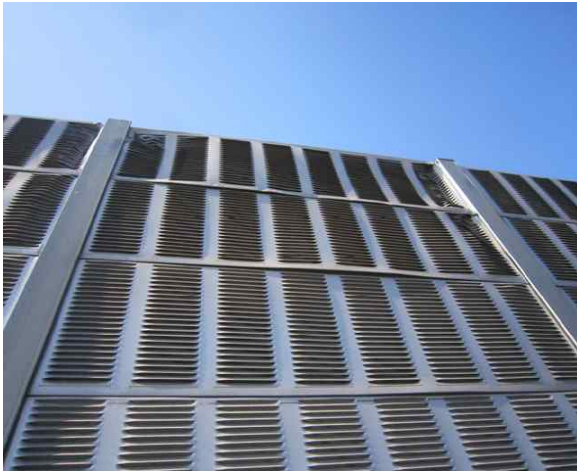
| 위 치 | 하행선 S4 방음벽 | 위 치 | 상행선 A2 접속부 방호벽 |

| 현 황 | 판넬 변형 | 현 황 | 침하 및 단차 |

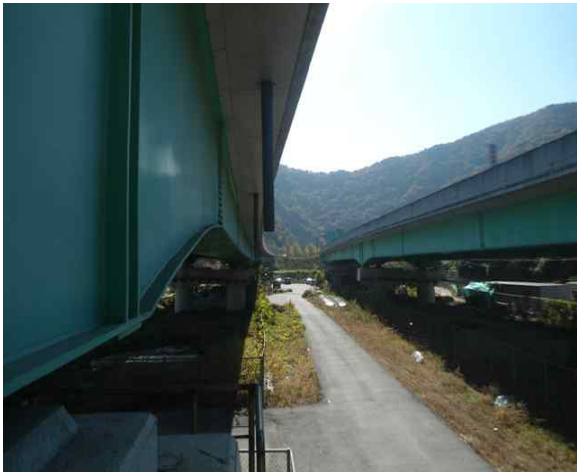
| 위 치 | 상행선 S1~3 | 위 치 | 상행선 S1 |

| 현 황 | 산악형 배수관 하부 도로 낙수<br>(육교형 배수관 교체 요망) | 현 황 | 배수관 길이부족(교대범면 낙수) |

배수시설은 육교형 및 산악형으로 설치되어 있다. 주요 손상현황은 배수관 길이부족(교대범면 낙수), 유도배수관 길이부족, 지지대 탈락 등의 손상이 조사되었다. 하부 구조물의 열화 원인이 되는 배수관 길이부족은 정비가 필요하며, S1~3구간 산악형 배수관 설치구간은 하부 도로를 이용하는 통행차량 및 보행자를 위한 육교형 배수관 교체가 요망된다.

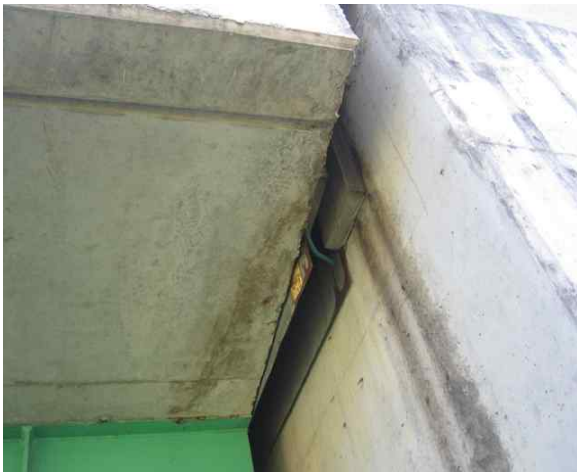
| 위 치 | 상행선 A1 | 위 치 | 상행선 S5 |

| 현 황 | 유도배수관 길이부족 | 현 황 | 배수관 지지대 탈락 |

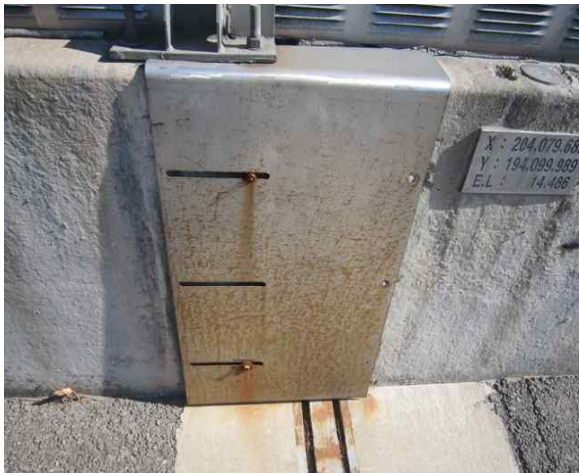
| 위 치 | 상행선 A1 | 위 치 | 하행선 A1 |

| 현 황 | 차수관 볼트 탈락 | 현 황 | 차수관 볼트 탈락 |

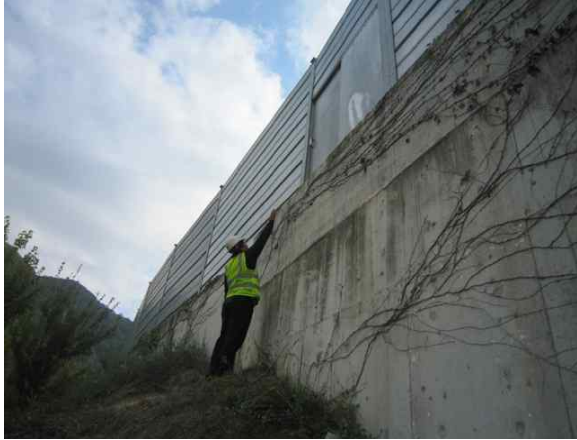
| 위 치 | 상행선 A1 | 위 치 | 하행선 A1 |

신축이음부 차수관 볼트 탈락, 법면보호블럭 침하 및 이격, 교각번호판 파손 등의 손상이 조사된 바, 정비가 필요하며, 상부 점검이동시 상·하행선 A1측은 방음벽 점검로가 설치되어 있으나, 점검계단 미설치로 인한 안전사고의 위험이 있으므로 조치가 요망된다.

| 현 황 | 점검계단 미설치 | 현 황 | 점검계단 미설치 |

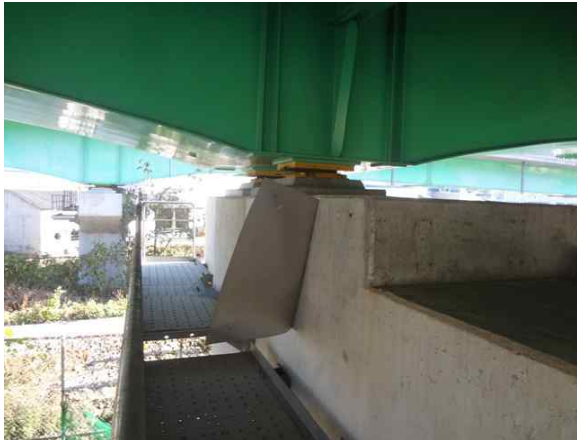
| 위 치 | 하행선 P2 | 위 치 | 상행선 A1 |

| 현 황 | 교각번호판 파손 | 현 황 | 범면보호블럭 침하 및 이격 |

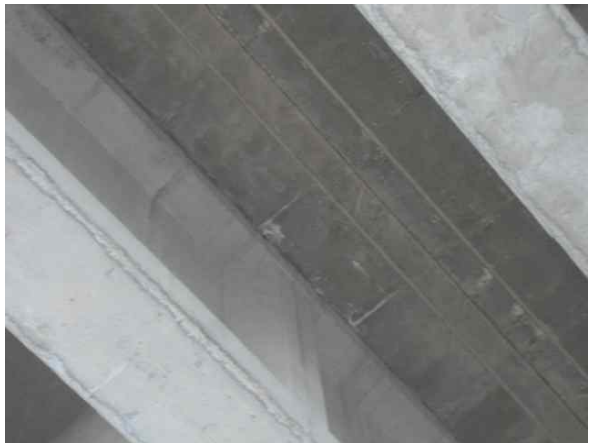
| 위 치 | 하행선 S4 바닥판하면 | 위 치 | 상행선 S1 바닥판하면 |

| 현 황 | 백태 | 현 황 | 백태 보수부 |

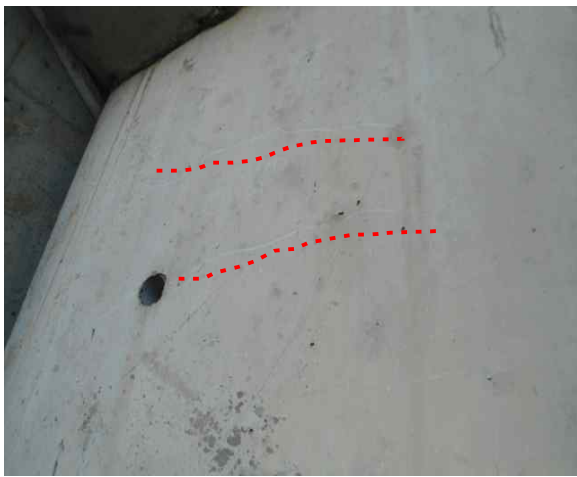
| 위 치 | 하행선 S9 G1 | 위 치 | 하행선 S4 G5 |

P.S.C Beam 외관조사 결과, 건조수축 및 거더 정착 등의 환경적·시공적인 원인에 의해 발생한 폭 0.1mm 정도의 균열 및 인양홀 주위 콘크리트 파손, 지점부(교량받침 접합부) 콘크리트 들뜸이 일부 조사되었으며, 가로보 하부 콘크리트 들뜸이 다수 확인되었다. 기 발생한 손상은 내구성 확보 차원의 보수 및 진전 유무에 대한 지속적인 주의관찰이 필요하다.

| 현 황 | 주형 수평 균열(폭 0.1mm) | 현 황 | 주형 인양홀 주위 콘크리트 파손 |

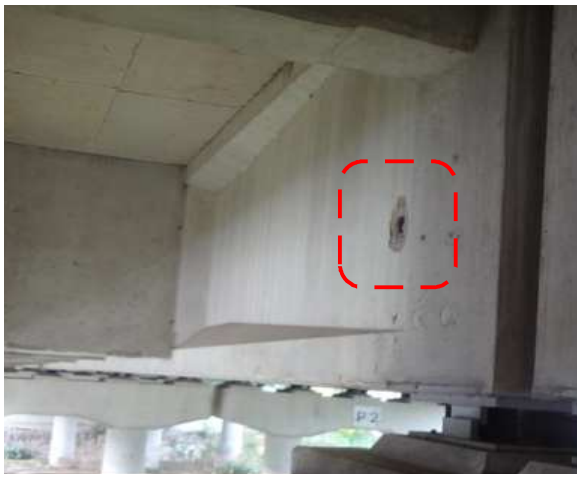
| 위 치 | 하행선 S7 G3 | 위 치 | 상행선 S2 G4~G5 |

| 현 황 | 주형 인양홀 주위 콘크리트 파손 | 현 황 | 가로보 콘크리트 들뜸 |

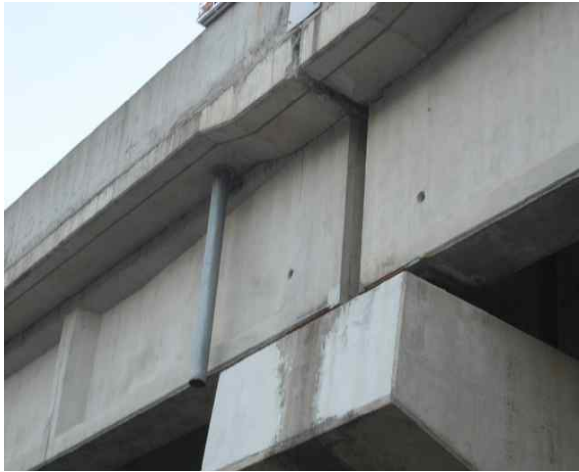
| 위 치 | 상행선 P3 코핑부 | 위 치 | 상행선 P6 코핑부 |

| 현 황 | 누수흔적(유도배수관 길이부족) | 현 황 | 누수흔적(유도배수관 길이부족) |

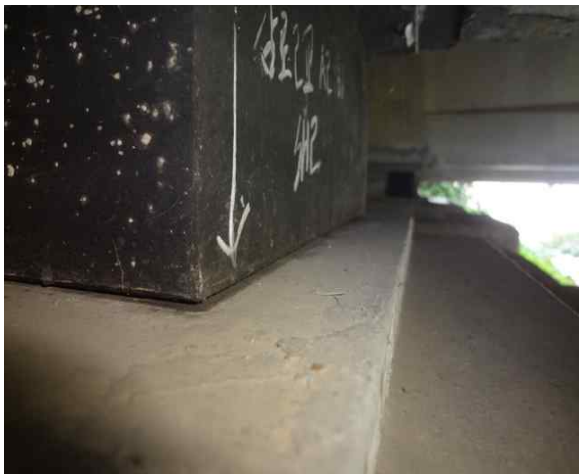
| 위 치 | 상행선 A2 SH2 | 위 치 | 상행선 A1 SH1 |

탄성고무받침으로 시공된 교량 받침은 교각에 점검로가 미설치되어 고소점검차를 이용한 근접 조사를 실시하였으며 외관조사 결과, 가동 상태는 양호한 것으로 확인되었으나, 본체 고무재 들뜸, Plate 녹발생, 스톱퍼 간섭이 일부 조사되었으며, 무수축물 탈 균열, 받침콘크리트 균열, 들뜸 및 파손 등의 손상이 확인되었다. 기 발생한 손상은 내구성 확보 차원의 보수가 필요하며, 가동상태에 대한 지속적인 주의관찰이 요망된다.

| 현 황 | 본체 고무재 들뜸 | 현 황 | Sole Plate 부식 |

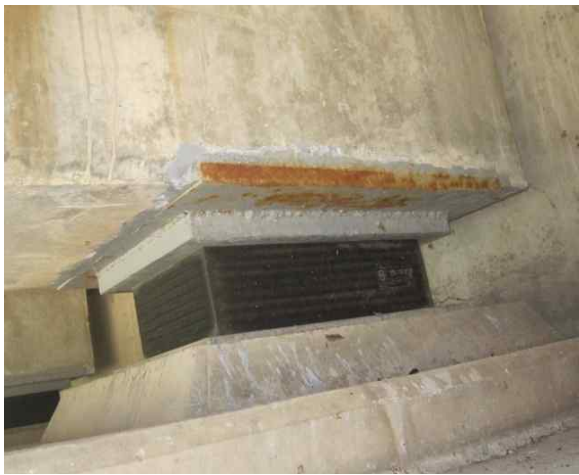
| 위 치 | 하행선 A1 SH1 | 위 치 | 하행선 A1 SH5 |

| 현 황 | Sole Plate 부식 | 현 황 | Sole Plate 부식 |

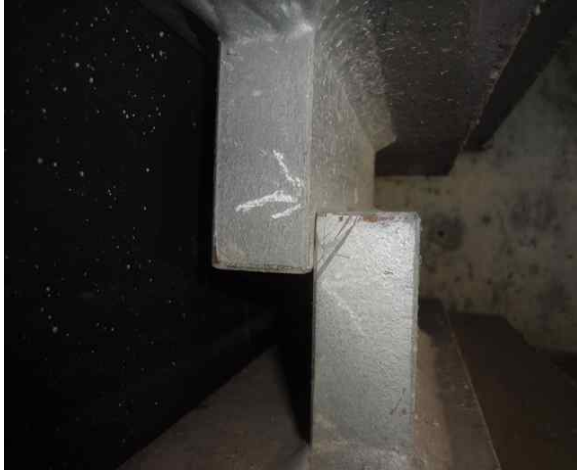
| 위 치 | 상행선 A2 SH3 | 위 치 | 하행선 P2 SH2 |

| 현 황 | 스토퍼 간섭 | 현 황 | 무수축물탈 균열(폭 0.1mm) |

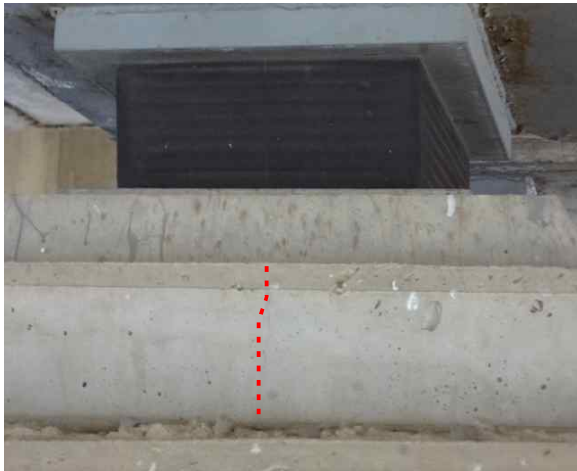
| 위 치 | 상행선 P1 SH6 | 위 치 | 하행선 P1 SH6 |

| 현 황 | 받침콘크리트 균열(폭 0.1mm) | 현 황 | 받침콘크리트 균열(폭 0.2mm) |

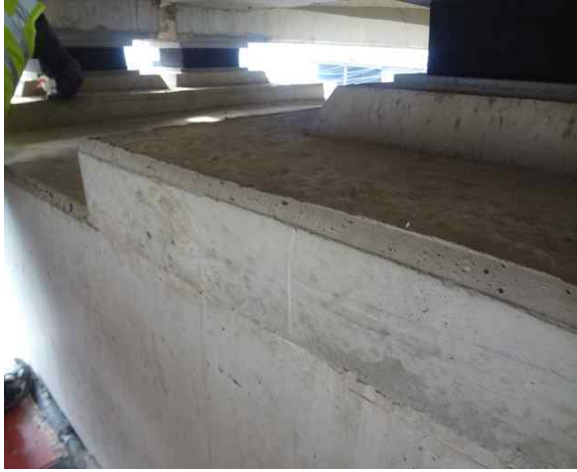
| 위 치 | 하행선 P4 SH2 | 위 치 | 상행선 A1 SH1 |

| 현 황 | 받침콘크리트 균열(폭 0.2mm) | 현 황 | 받침콘크리트 들뜸 |

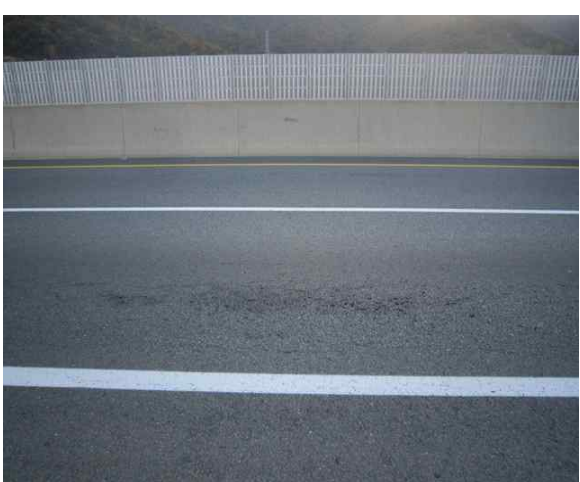
| 위 치 | 상해선 S5 교면포장 | | |

아스콘으로 시공된 교면포장은 외관조사 결과, 중차량의 지속적인 윤회중 및 노후화로 인한 포트홀, 라벨링 및 패임 등의 손상이 다수 조사되었으며, 일부 구간 손상의 추가 및 진전이 확인되었다. 기 발생한 손상은 진전 유무에 대한 지속적인 주의관찰 및 통행차량의 주행성 확보를 위한 재포장 등의 보수가 필요하다

| 현 황 | 라벨링 심화 | | |

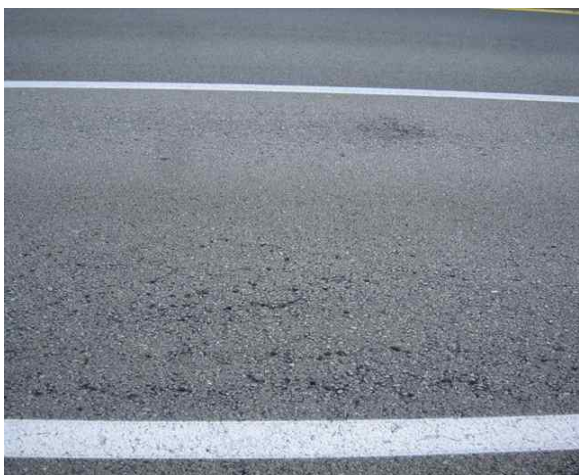
| 위 치 | 상행선 S8 교면포장 | 위 치 | 하행선 S4 교면포장 |

| 현 황 | 라벨링 심화 | 현 황 | 라벨링 심화 |

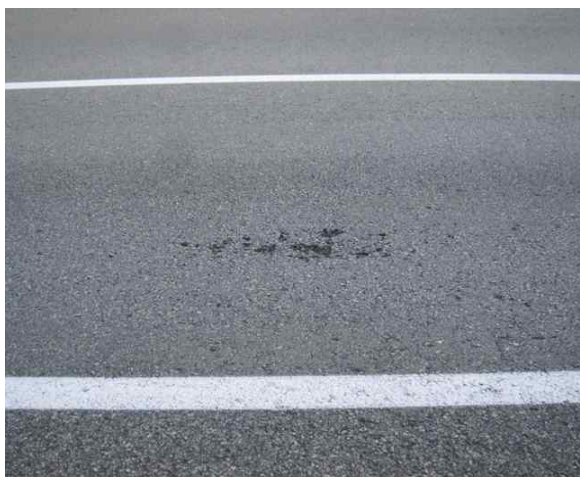
| 위 치 | 하행선 S8 교면포장 | 위 치 | 하행선 S9 교면포장 |

| 현 황 | 포트홀 | 현 황 | 포트홀 |

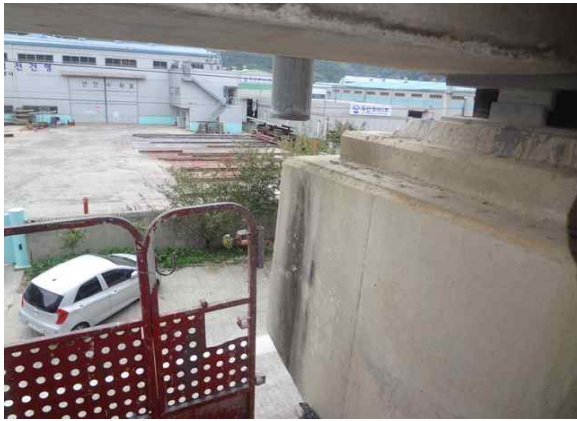
| 위 치 | 하행선 S2 | 위 치 | 상행선 P6 |

배수시설은 육교형 및 산악형이 설치되어 있으며 외관조사 결과, 주요 손상현황은 배수관 위치불량, 유도배수관 길이부족 등의 손상이 조사되었다. 배수관 손상은 주형 및 하부구조 열화의 원인이 되므로 정비가 필요하며, 일부 구간 산악형 배수관은 하부도로 통행 차량 및 보행자를 위한 교체(육교형)가 요망된다

| 현 황 | 배수관 위치불량(교각 코핑부) | 현 황 | 유도배수관 길이부족 |

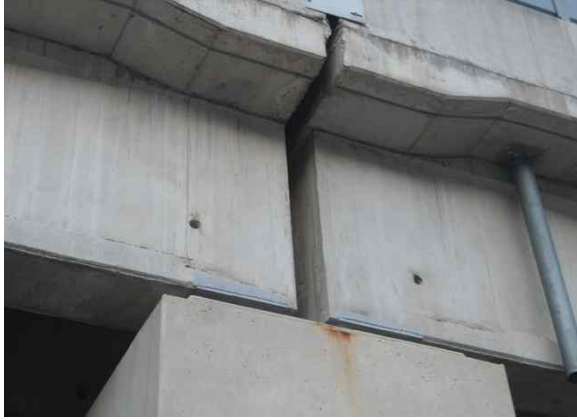
| 위 치 | 하행선 P3 | 위 치 | 하행선 S4 |

| 현 황 | 유도배수관 길이부족 | 현 황 | 배수관 교체 요망(산악형 ⇨ 육교형) |

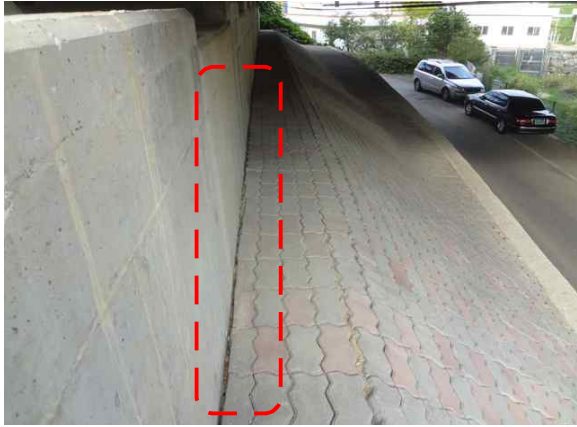
| 위 치 | 하행선 A2 | 위 치 | 하행선 A2 하부 |

| 현 황 | 법면보호블럭 이격 | 현 황 | 콘크리트 옹벽 균열 |

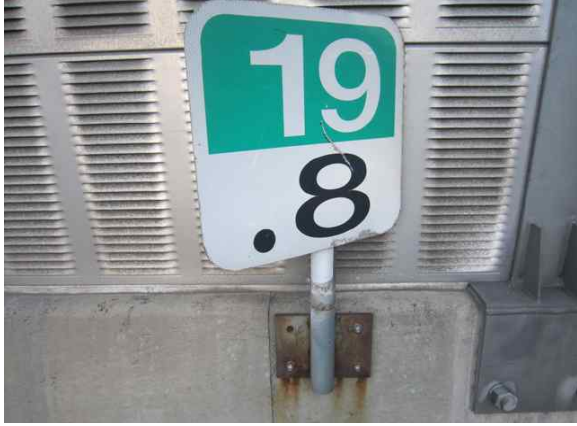
| 위 치 | 상행선 S9 | 위 치 | 하행선 S2 |

| 현 황 | 관리이정표 변형 및 볼트 탈락 | 현 황 | 표지판 파손 |

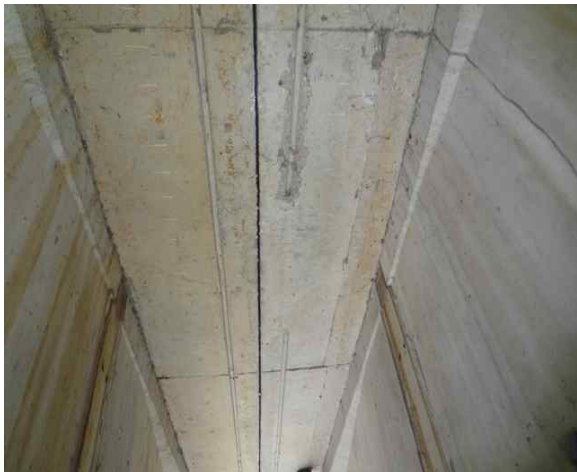
| 위 치 | 상행선 S2 바닥판하면 | 위 치 | 상행선 A2 바닥판하면 |
| 현 황 | 물끊기 홈 면대 미제거 | 현 황 | 유간 측정 - 양호 |

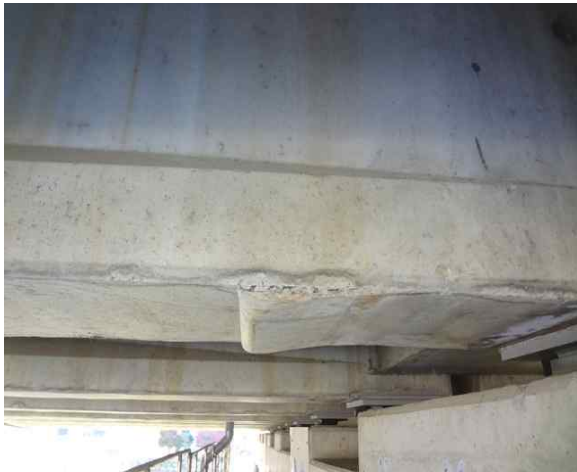
P.S.C Beam 및 가로보에 대한 외관조사 결과, 주형은 시공미흡에 의한 지점부 인양홀 주위 파손, 교량받침 접합부 콘크리트 국부파손, 타설불량, 누수흔적 등의 손상이 일부 조사되었으며, 가로보 콘크리트 들뜸 및 균열, 재료분리 등이 확인 되었다. 기 발생한 손상은 내구성 확보 차원의 보수가 필요하며, 진전 유무에 대한 지속적인 주의관찰이 요망된다.

| 위 치 | 상행선 S2 G4 주형 | 위 치 | 상행선 S6 G5 주형 |
| 현 황 | 콘크리트 타설 불량 | 현 황 | 홀 주위 콘크리트 파손 |

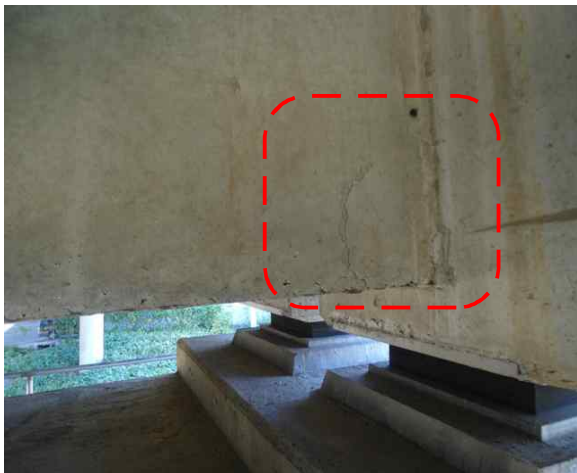
| 위 치 | 상행선 S7 G4~G5 가로보 | 위 치 | 상행선 S10 G1~G2 가로보 |
| 현 황 | 콘크리트 들뜸 | 현 황 | 재료분리 |

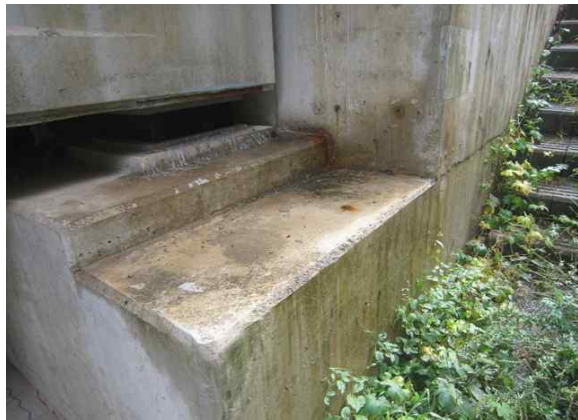
| 위 치 | 하행선 A1 벽체 | 위 치 | 하행선 A1 벽체 상면 |
| 현 황 | 누수 및 체수 | 현 황 | 이물질퇴적(폐자재) |
