**신대구부산고속도로 1,2종 시설물 ( 10 공구 )**  
**정 밀 점 검 보 고 서**  
**[ 1 · 2종 시설물 / 교량 · 터널 · 옹벽 ]**

2013. 12.

**新대구부산고속도로주식회사**  
New DAEGU BUSAN Expressway Co., Ltd.

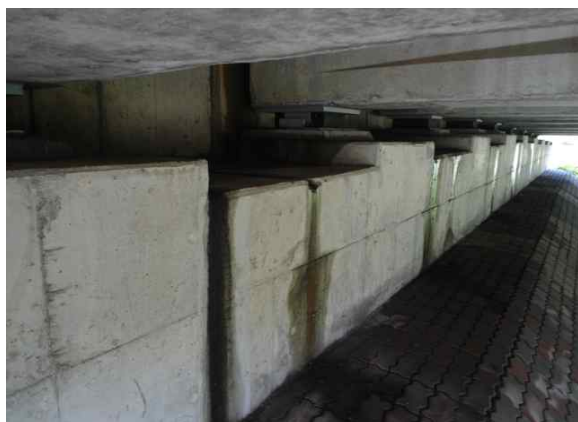
| 위 치 | 하행선 A2 벽체 | | |
| 현 황 | 누수 및 체수 | | |

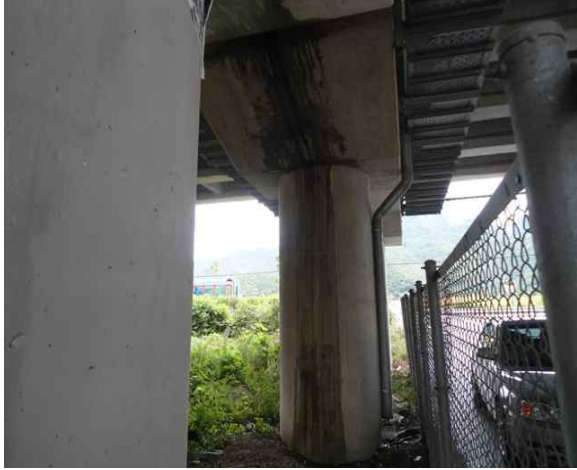
$\pi$ 형 구조로 시공된 교각의 외관조사 결과, 폭 0.1~0.2mm 정도의 균열 및 표면균열이 조사되었으며, 유도배수관 길이부족에 의한 누수흔적, 콘크리트 파손 등의 손상이 일부 확인되었다. 기 발생한 손상은 내구성 확보를 위한 보수 및 진전 유무에 대한 주의관찰이 필요하며, 누수흔적은 유도배수관 길이부족에 대한 보수의 병행이 요망된다.

| 위 치 | 상행선 P9 | 위 치 | 하행선 P9 |
| 현 황 | 누수흔적(유도배수관 길이부족) | 현 황 | 누수흔적(유도배수관 길이부족) |

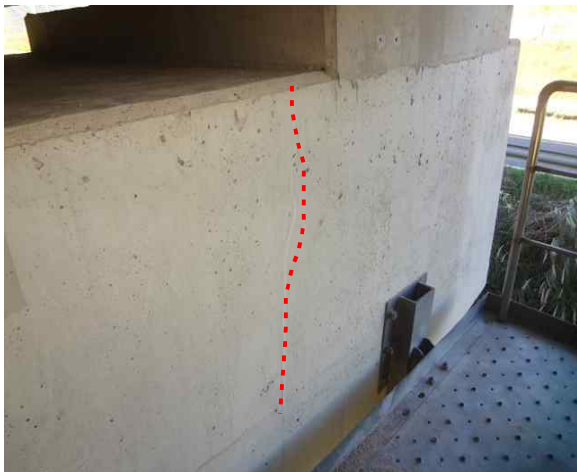
| 위 치 | 상행선 P4 코핑부 | 위 치 | 하행선 P6 코핑부 |
| 현 황 | 수직균열(폭 0.2mm) | 현 황 | 수직균열(폭 0.1mm) |

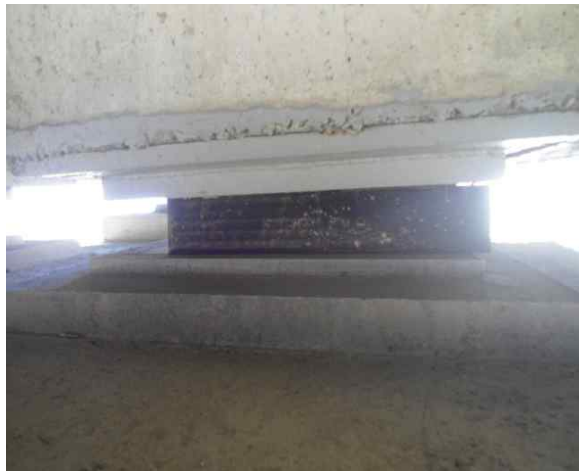
교량 받침은 탄성고무받침으로 시공되어 있으며, 온도변화에 대한 가동상태는 양호한 것으로 확인되었으나, 본체 고무재 들뜸 및 밀림, 스톱퍼 간섭, Plate 부식, 무수축 몰탈 및 받침콘크리트 균열, 국부파손 등의 손상이 조사되었다. 기 발생한 손상은 내구성 확보를 위한 보수가 필요하며, 현재 본체 고무재 손상 및 스톱퍼 간섭은 교량받침의 가동에 대한 큰 문제는 없는 것으로 판단되나, 가동상태에 대한 지속적인 주의관찰 후 프리세팅 등이 대책이 요망된다.

| 위 치 | 상행선 P6 SH4 | | |
| 현 황 | 본체 고무재 밀림 | | |

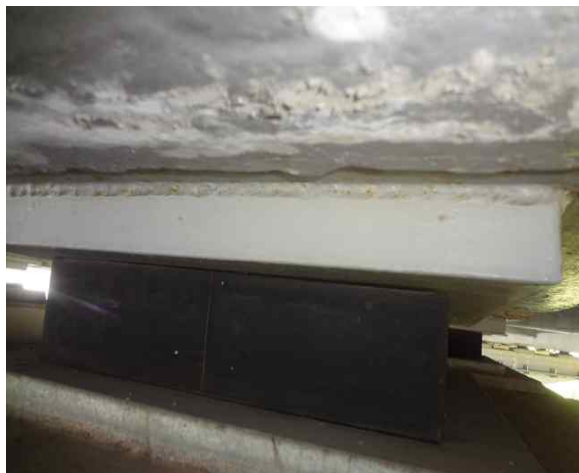
| 위 치 | 상행선 P5 SH9 | 위 치 | 상행선 A1 SH5 |
| 현 황 | 본체 고무재 들뜸 | 현 황 | Plate 부식 |

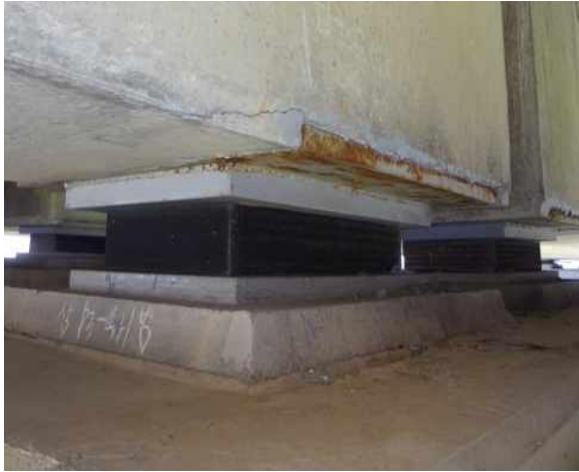
| 위 치 | 상행선 P3 SH6 | 위 치 | 하행선 P3 SH6 |
| 현 황 | Plate 부식 | 현 황 | Plate 부식 |

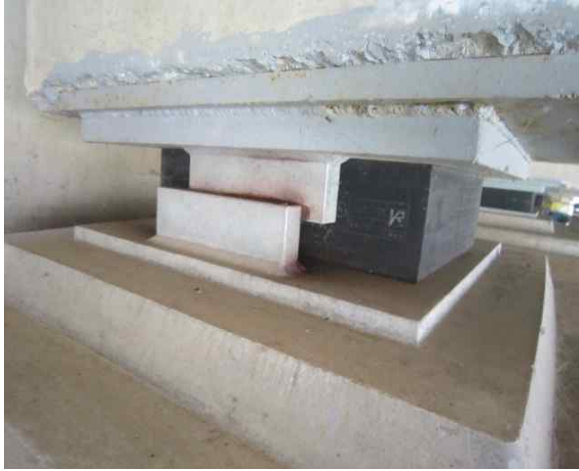
| 위 치 | 상행선 A1 SH3 | 위 치 | 상행선 P2 SH4 |
| 현 황 | 스토퍼 간섭 | 현 황 | 스토퍼 간섭 |

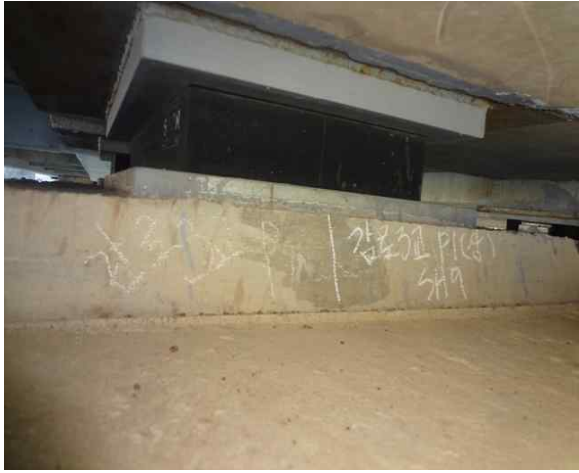
| 위 치 | 상행선 P1 SH9 | 위 치 | 하행선 P9 SH6 |
| 현 황 | 무수축물탈 균열 | 현 황 | 무수축물탈 균열 |

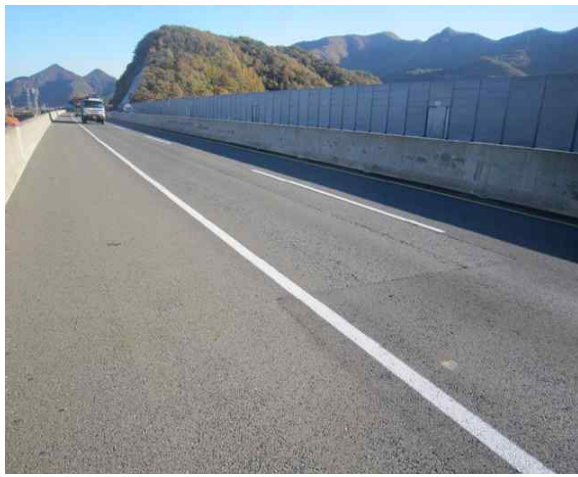
| 위 치 | 상행선 S7 교면포장 | | |
| 현 황 | 라벨링 심화 | | |

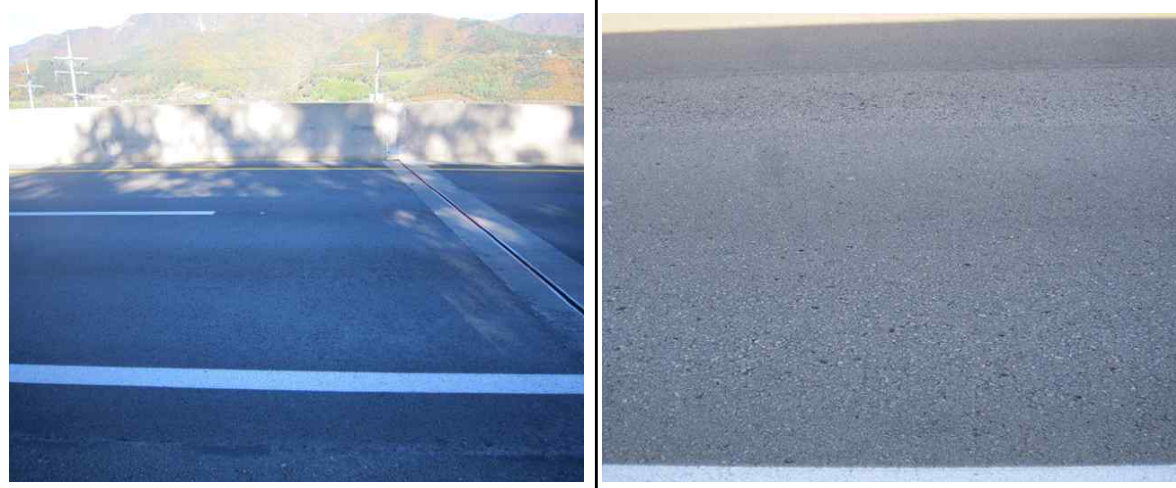
| 위 치 | 하행선 S1 교면포장 |
| 현 황 | 라벨링 |

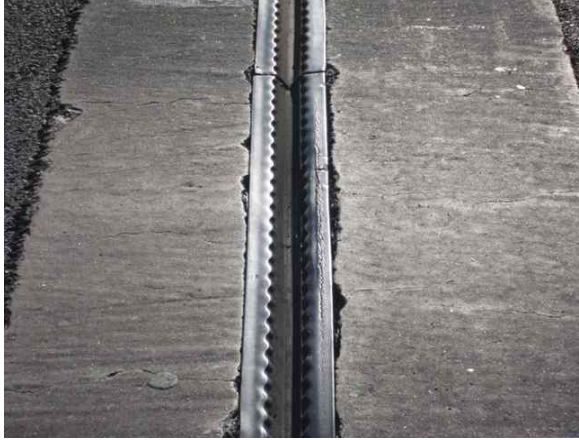
후타재는 건조수축 등의 원인에 의한 폭 0.1~0.3mm 정도의 균열이 다수 발생하였으며, 접속부 패임이 일부 조사되었다.

| 위 치 | 상행선 A2 신축이음 | 위 치 | 하행선 P3 신축이음 |
| 현 황 | 본체 고무재 손상 | 현 황 | 본체 용접부 파손 보수 - 양호 |

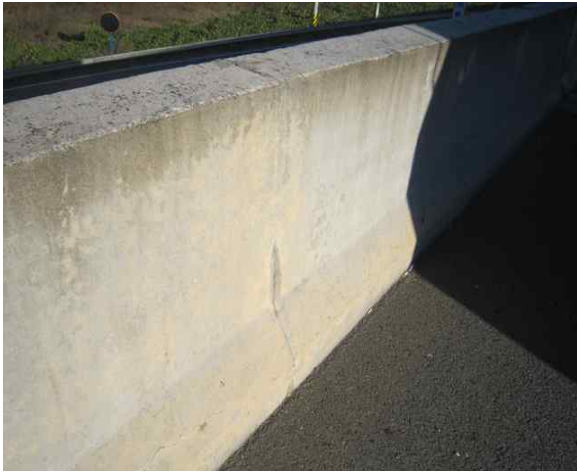
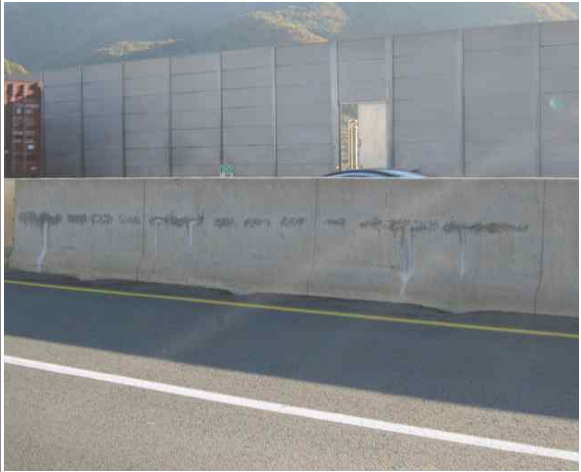
콘크리트 방호벽은 하행선에 방음벽이 설치되어 있으며, 주요 손상현황은 폭 0.1~0.2mm 정도의 균열 및 균열부 우수침투에 의한 균열부 백태, 중분대 콘크리트 파손, 방음벽 판넬 파손 등이 조사되었다. 방호벽 특성상 우수 접촉에 의한 손상의 진전 우려가 있으므로 내구성 확보를 위한 보수가 필요하다.

| 위 치 | 상행선 S10 방호벽 | 위 치 | 상행선 S10 중분대 |
| 현 황 | 균열부 백태 | 현 황 | 균열부 백태 |

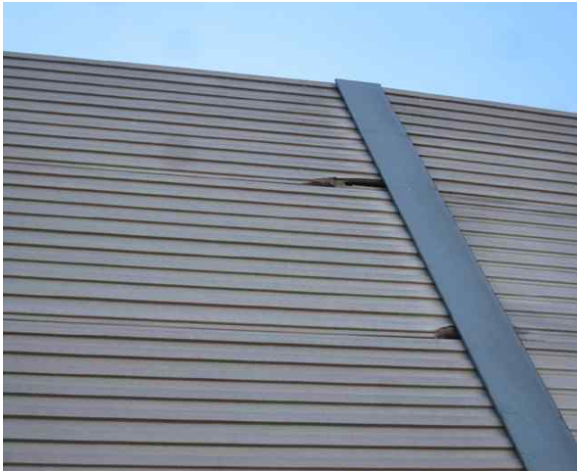
| 위 치 | 하행선 S1 방음벽 | 위 치 | 하행선 S4 중분대 |
| 현 황 | 판넬 파손 | 현 황 | 콘크리트 파손 |

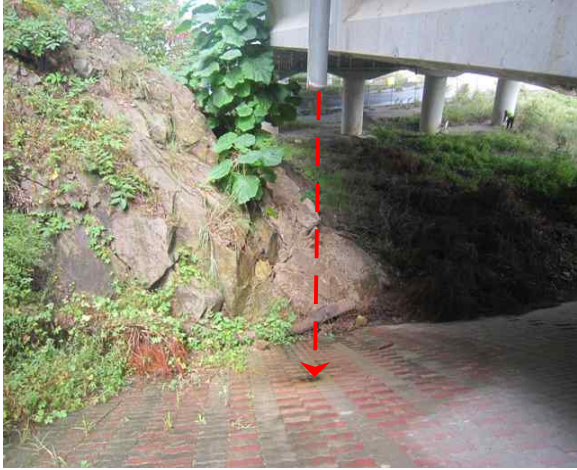
배수시설은 산악형으로 시공되어 있으며, 주요 손상현황은 배수관 길이부족에 의한 법면 누수, 유도배수관 길이부족에 의한 하부구조 체수, 배수관 위치불량 등의 손상이 조사되었으며, 배수관 손상은 주형 및 하부구조의 열화 원인이 되므로 적절한 조치가 필요하다.

| 위 치 | 하행선 S1 | 위 치 | 하행선 A1 |
| 현 황 | 배수관 길이부족(법면 누수) | 현 황 | 유도배수관 길이부족(교대 체수) |

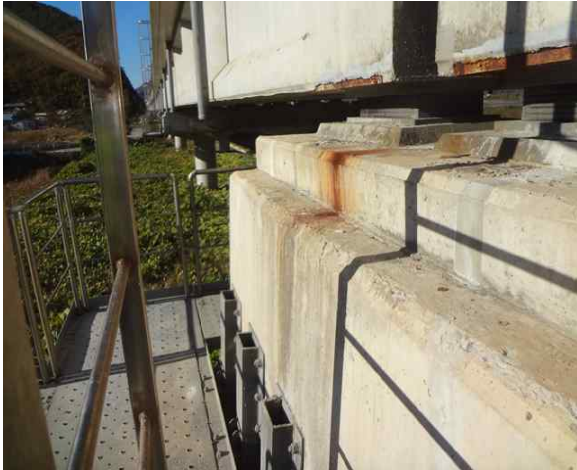
| 위 치 | 하행선 P3 | 위 치 | 하행선 S2 |
| 현 황 | 유도배수관 길이부족(교각 체수) | 현 황 | 배수구 전경 - 양호 |

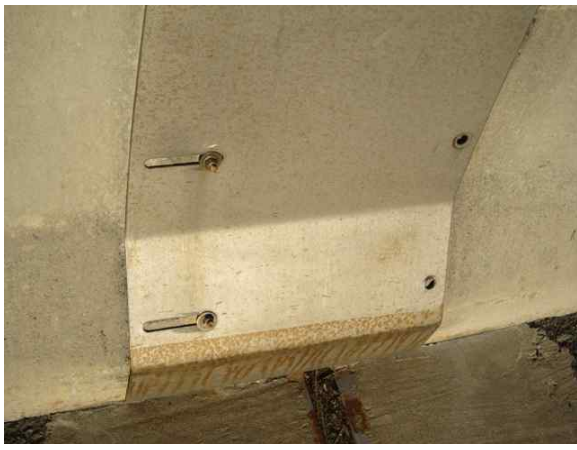
신축이음부 차수관 볼트 탈락 및 교각 점검로 차량에 의한 파손 부위 절단, 교각번호판 파손, 교대측 법면보호블럭 채수 및 이격에 대한 정비가 필요하다.

| 위 치 | 상행선 P3 | 위 치 | 상행선 P1 |
| 현 황 | 차수관 볼트 탈락 | 현 황 | 교각번호판 파손 |

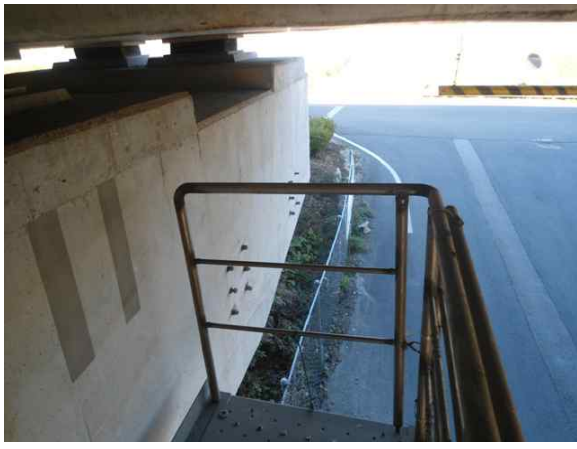
| 위 치 | 하행선 P9 | 위 치 | 하행선 A1 교대 |
| 현 황 | 점검로 인위적 절단 | 현 황 | 법면보호블럭 채수 |

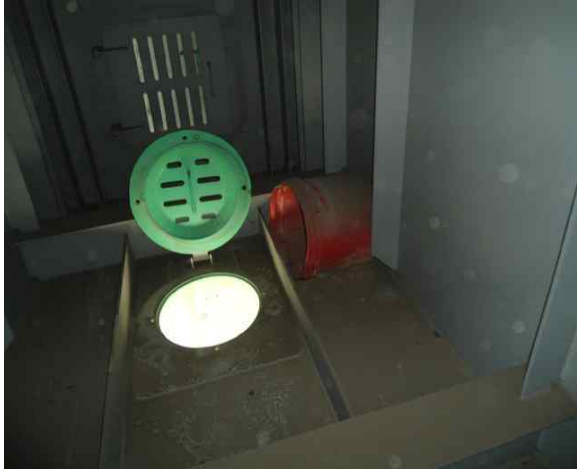
강재 주형 내부는 이물질적치(폐자재)가 일부 조사되었으나, 주형외부 및 가로보는 특별한 손상이 없는 양호한 상태로 확인되었다.

| 위 치 | S1 G1 | 위 치 | S1 G2 |
| 현 황 | 이물질 적치(폐자재) | 현 황 | 주형 내부 전경 |

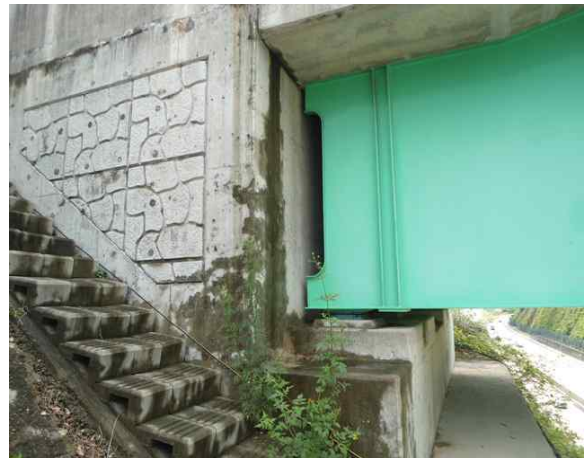
교대는 역T형 구조이며, 기 보수부는 양호한 상태로 확인되었으나, 유도배수관 길이 부족에 의한 체수 및 이물질 퇴적 등의 손상이 일부 조사되었다. 기 발생한 손상은 이물질퇴적은 정비가 필요하며, 체수에 대한 조치는 유도배수관 길이부족에 대한 보수의 병행이 요망된다.

| 위 치 | A2 교대 | 위 치 | A1 교대 |
| 현 황 | 누수 및 체수 | 현 황 | 기 보수 전경 - 양호 |

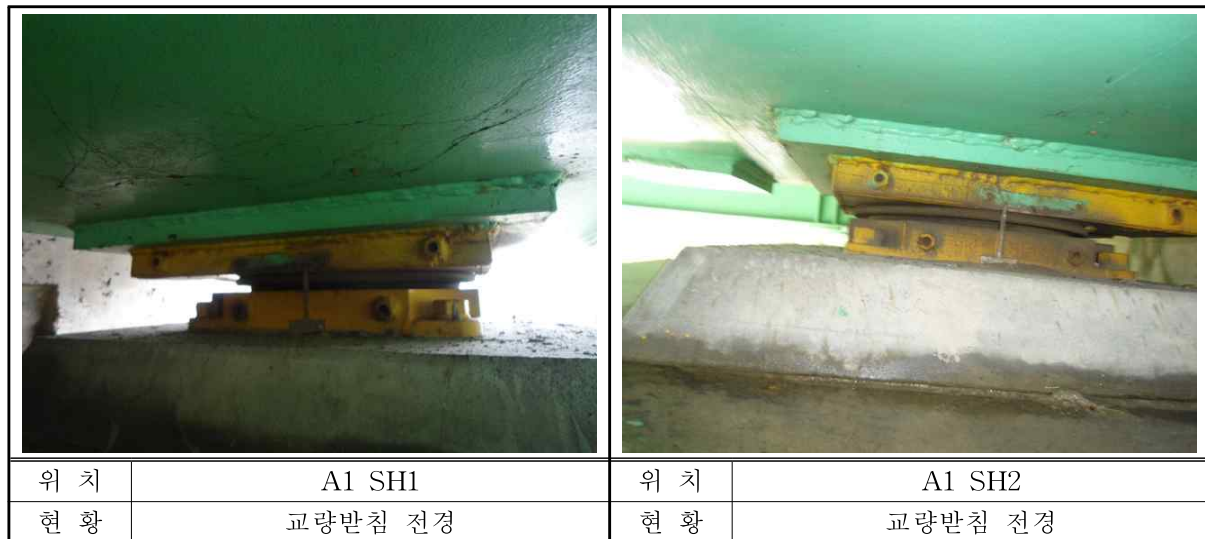
POT BEARING 형식으로 시공된 교량받침의 가동 상태를 확인한 결과 가동 여유량을 확보하고 있으며, 특별한 손상이 없는 상태이나, 가동 상태에 대한 지속적인 주의관찰이 요망된다.

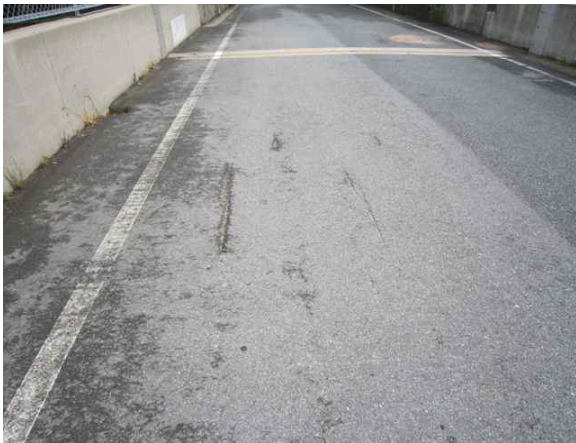
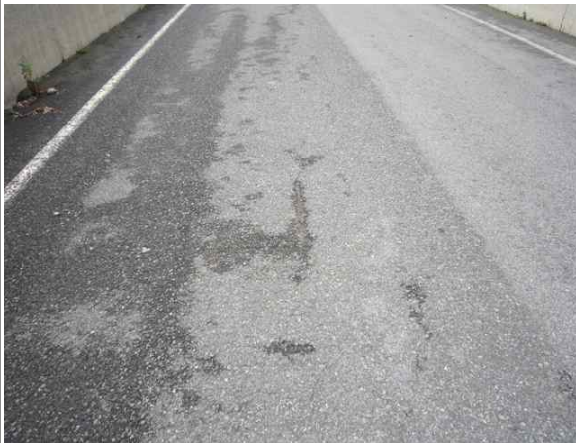
| 위 치 | S1 교면포장 | 위 치 | S1 교면포장 |

아스콘으로 시공된 포장면은 군부대 중차량 운행에 따른 패임, 아스콘 균열이 일부 조사되었으며, 이에 대한 적절한 보수가 필요하다.

| 현 황 | 패 임 | 현 황 | 패 임 |

| 구 분 | 손상 현황 | 발생개소 | 수 량 | 비 고 |
|---|---|---|---|---|
| S1 | 패임<br>아스콘 균열 | 6<br>1 | A=1.24m <sup>2</sup><br>L=1.2m | |

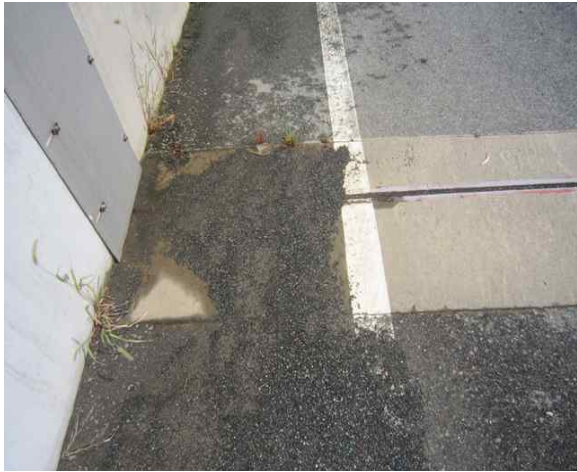
| 위 치 | A1 신축이음 | 위 치 | A1 신축이음 |

| 현 황 | 본체 이물질 퇴적 | 현 황 | 후타재 균열(폭 0.1mm) |

| 구 분 | 손상 현황 | 발생개소 | 수 량 | 비 고 |
|---|---|---|---|---|
| EJ.1(A1) | 본체 이물질 퇴적<br>후타재 균열(폭 0.3mm미만) | 3<br>19 | L=17.0m<br>L=5.0m | |

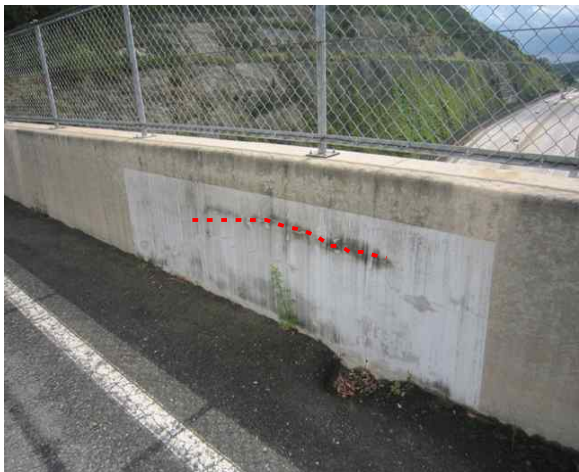
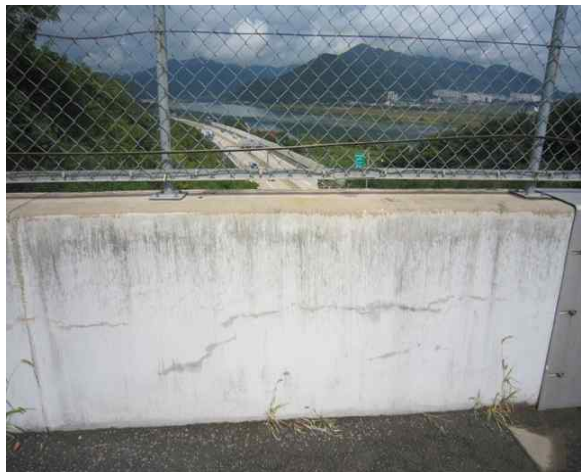
| 위 치 | S1 방호벽 | 위 치 | S1 방호벽 |

콘크리트 방호벽으로 폭 0.1mm 정도의 보수부 재균열이 추가 발생하였으나, 전반적으로 양호한 상태로 확인되었다.

| 현 황 | 보수부 재균열(폭 0.1mm) | 현 황 | 보수부 재균열(폭 0.1mm) |

| 구 분 | 손상 현황 | 발생개소 | 수 량 | 비 고 |
|---|---|---|---|---|
| S1 | 보수부 재균열(폭 0.3mm 미만) | 4 | L=2.0m | |

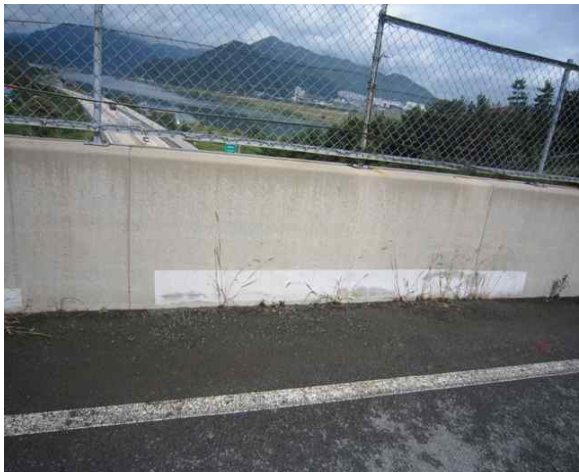
| 위 치 | S1 방호벽 | 위 치 | S1 |

| 현 황 | 균열 보수 - 양호 | 현 황 | 방호벽 전경 |

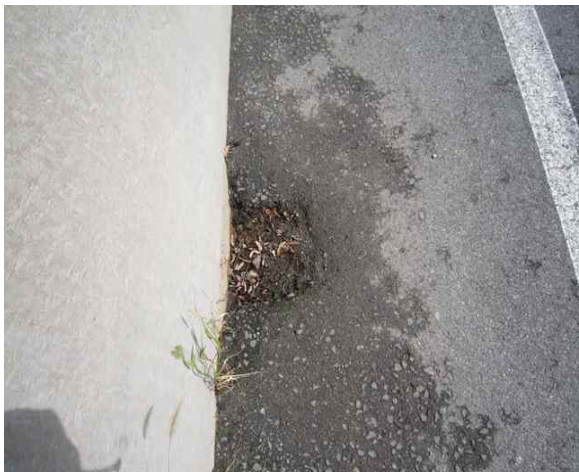
| 위 치 | S1 배수구 | 위 치 | S1 |

배수시설은 육교형으로 설치되어 있으며, 배수구 막힘이 조사되었으나, 배수 기능에 큰 문제는 없는 것으로 판단된다.

| 현 황 | 배수구 막힘 | 현 황 | 배수관 전경 |
