# 목 차

# 1. 위치도 및 교량전경

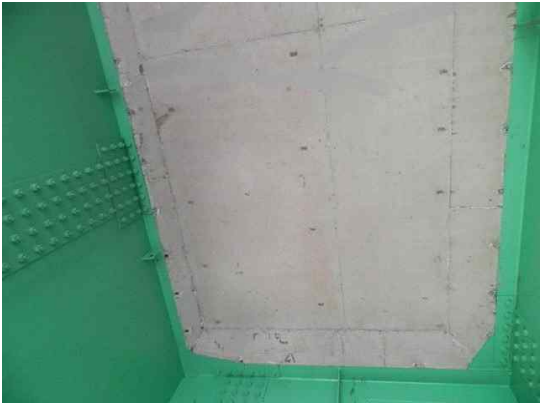
| 연 번 | 3 | 연 번 | 4 |

| 내 용 | 균열(0.3mm 미만, S1) | 내 용 | 망상균열(S1) |

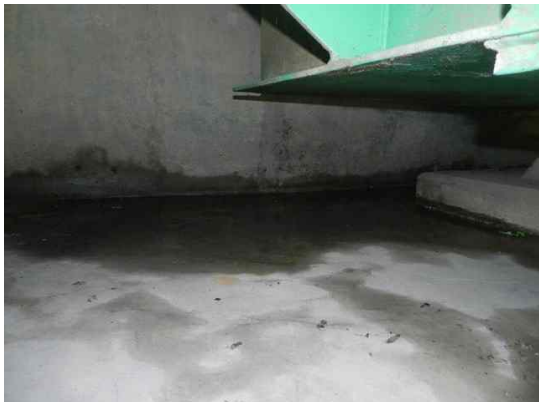
| 연 번 | 3 | 연 번 | 4 |

| 내 용 | 상면 채수(A1) | 내 용 | 구체부 균열(0.3mm 미만,A1) |

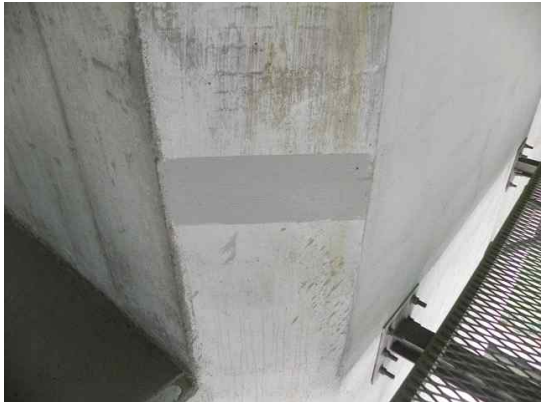
| 연 번 | 11 | 연 번 | 12 |

| 내 용 | 기둥부 망상균열(P15) | 내 용 | 기둥부 균열 보수완료(P6) |

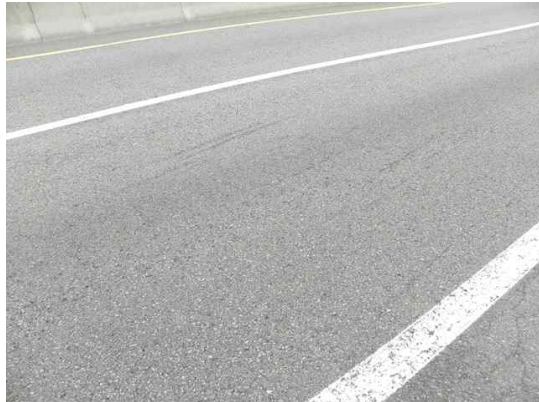
| 연 번 | 3 | 연 번 | 4 |

| 내 용 | 패임(S1) | 내 용 | 라벨링(S2) |

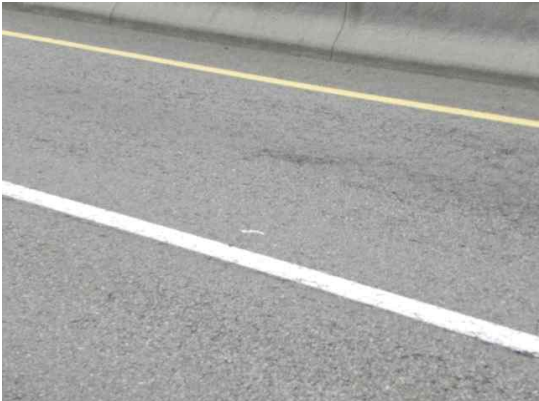
| 연 번 | 5 | 연 번 | 6 |

| 내 용 | 라벨링(S3) | 내 용 | 라벨링(S8) |

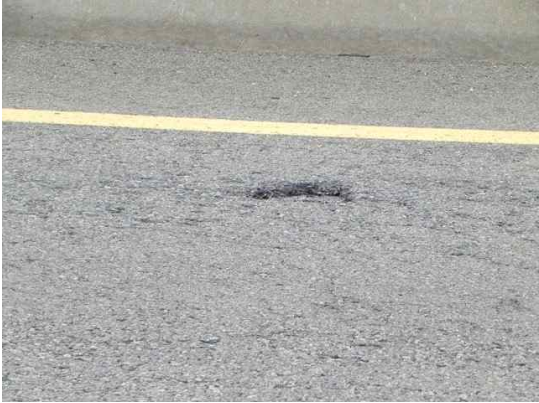
| 연 번 | 7 | 연 번 | 8 |

| 내 용 | 포트홀(S10) | 내 용 | 라벨링 및 패임(S10) |

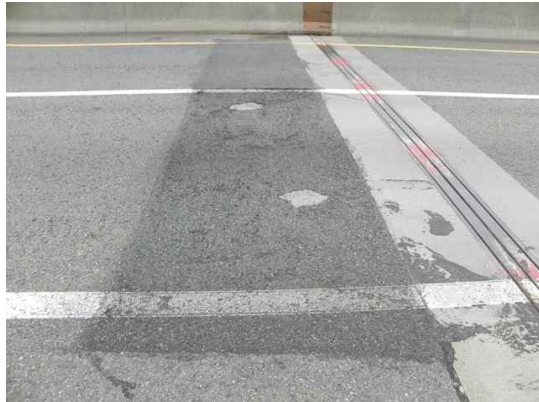
| 연 번 | 9 | 연 번 | 10 |

| 내 용 | 보수부 라벨링(S11) | 내 용 | 패임(S12) |

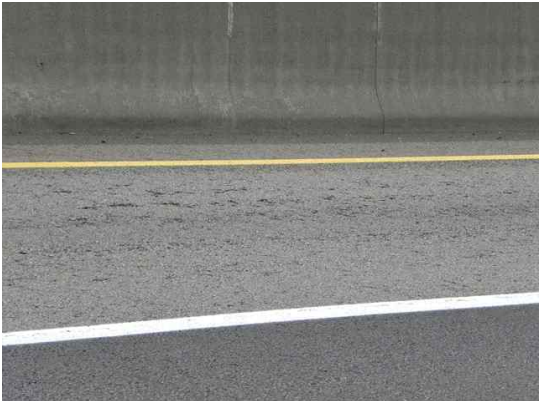
| 연 번 | 11 | 연 번 | 12 |

| 내 용 | 라벨링(S16) | 내 용 | 포트홀(S17) |

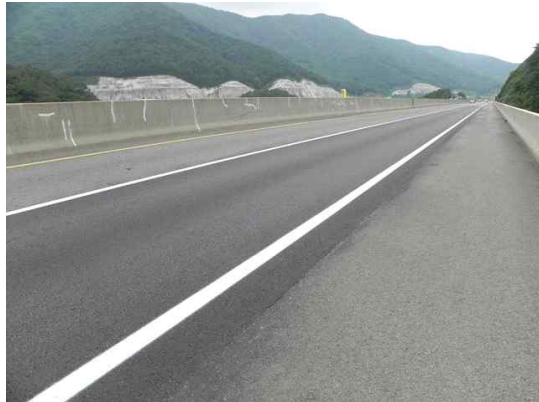
| 연 번 | 13 | 연 번 | 14 |

| 내 용 | 보수부 패임(S18) | 내 용 | 패임 보수완료(S13) |

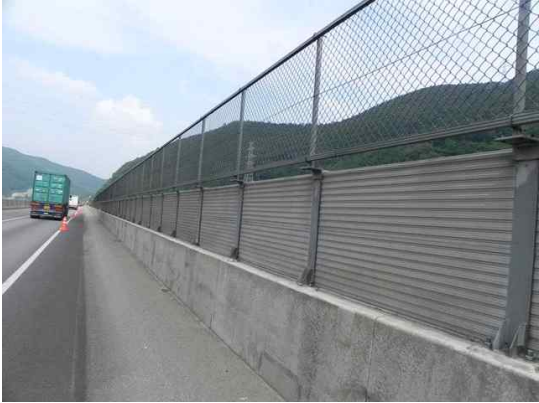
| 연 번 | 1 | 연 번 | 2 |

| 내 용 | 방호벽 전경 | 내 용 | 중앙분리대 전경 |

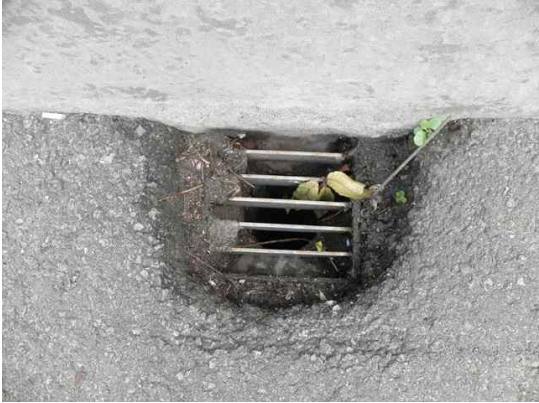
| 연 번 | 1 | 연 번 | 2 |

| 내 용 | 배수구 전경 | 내 용 | 배수관 전경 |

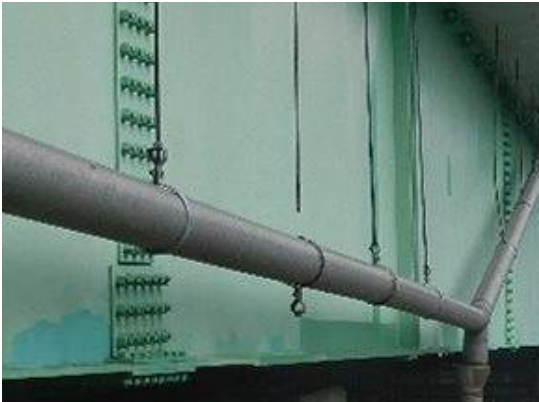
| 연 번 | 3 | 연 번 | 4 |

| 내 용 | 배수관 지지대 탈락(S1) | 내 용 | 배수구 막힘(S5) |

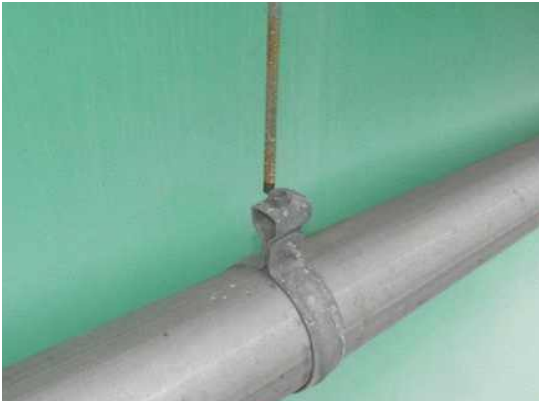
| 연 번 | 5 | 연 번 | 6 |

| 내 용 | 배수관 지지대 탈락(S7) | 내 용 | 배수관 지지대 탈락(S10) |

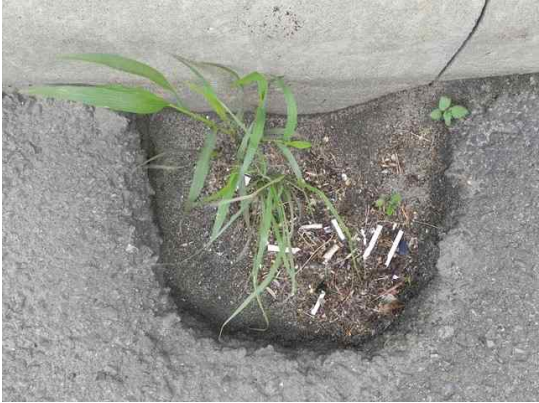
| 연 번 | 1 | 연 번 | 2 |

| 내 용 | 배수구 막힘(S10) | 내 용 | 배수관 지지대 탈락(S11) |

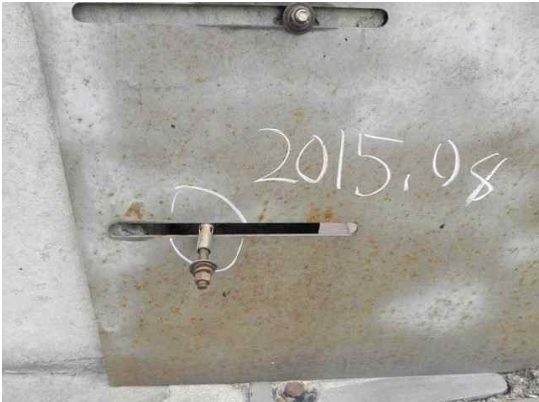
| 연 번 | 3 | 연 번 | 4 |

| 내 용 | 차수판 볼트 탈락(J3) | 내 용 | 차수판 굽힘(J5) |

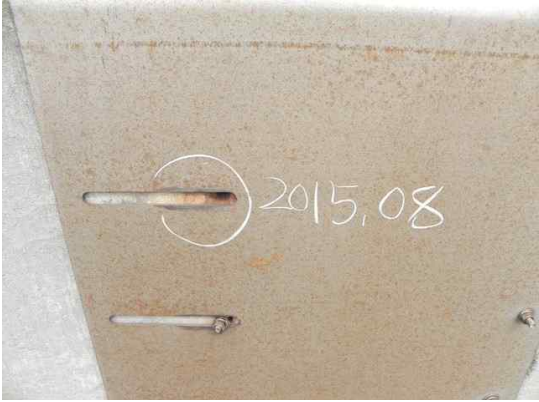
| 연 번 | 5 | 연 번 | 6 |

| 내 용 | 차수판 볼트 탈락(J5) | 내 용 | 차수판 볼트 체결불량(J6) |
