# 신대구부산고속도로 시설물 기 타 종 사 면 점 검 보 고 서

2015. 12

新대구부산고속도로주식회사  
New DAEGU BUSAN Expressway Co., Ltd.

귀사에서 의뢰하신 『2015년 하반기 시설물 안전점검용역(3구간 정기점검)』의 과업을 성실히 수행하고, 그 결과를 본 보고서에 수록하여 부속자료와 함께 제출합니다.

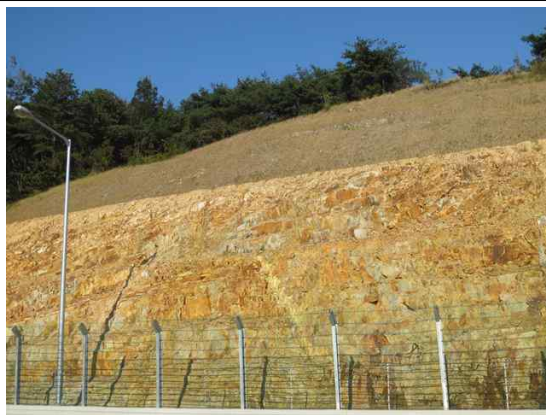
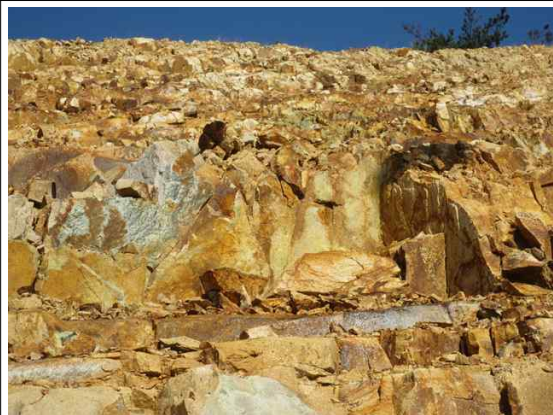
**1** (10공구) 기타종사면2 (R-C 0+460~500m) 1단 심한풍화 및 뜬돌 ⇨ 주의관찰

대상 사면은 암+토사 혼재사면으로, 낙석방지울타리가 전구간 시공되어 있다. 암구간은 발달된 절리를 중심으로 심한풍화에 의한 이완암 및 뜬돌이 발생 하였으며, 일부 구간 절리부 누수(흐름)가 조사되었다. 배수시설은 산마루측구 및 수직도수로가 있으며 소단배수로에 균열이 일부 조사되었다. STA.0+460~500m 심한풍화 구간은 현재 하단부에 토사가 퇴적되어 있어 정비가 요망되며, 심한 풍화 및 누수(흐름) 구간은 주의관찰이 필요하다.

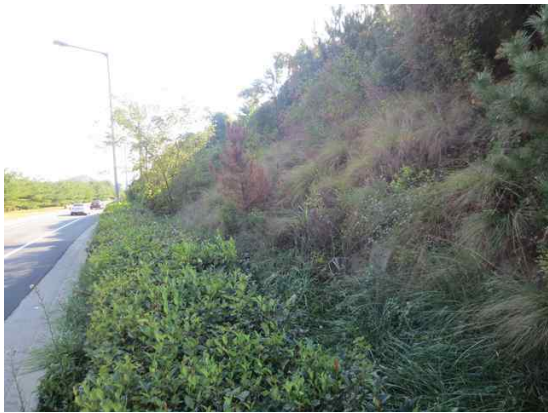
| <p><b>1</b> (10공구)기타종사면3 (R-D 0+180~330m)<br/>하단부 전경 ⇨ 양호</p> | <p><b>2</b> (10공구)기타종사면3 (R-D 0+150~350m)<br/>상부 불법 경작 ⇨ 정비</p> |

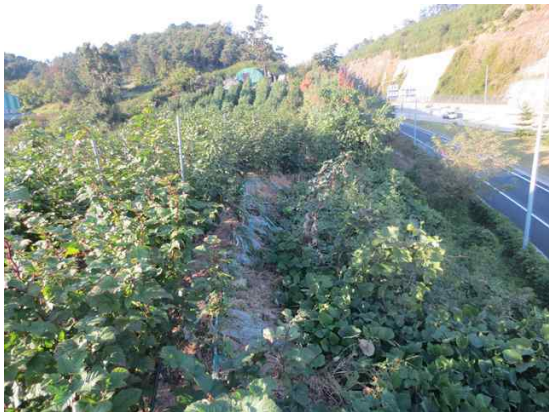
대상 사면은 암+토사 혼재사면으로, 전반적으로 식생이 양호한 상태로 조사되었다. 사면 상부의 불법 경작 구간은 정비 등의 조치가 필요하다.

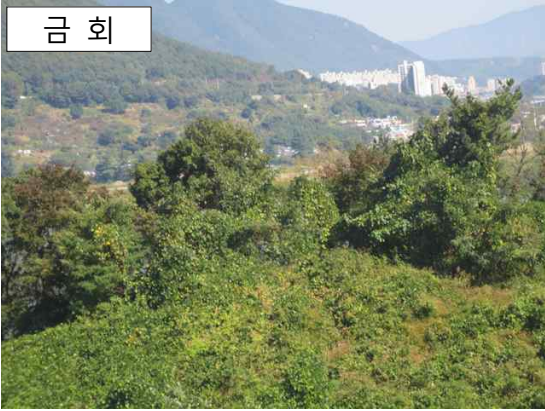
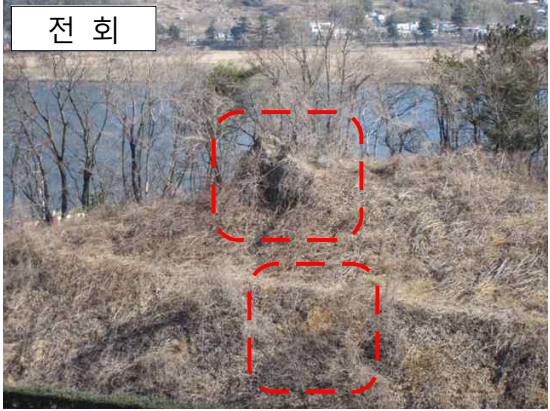
| <p><b>1</b> (10공구) 기타종사면4 (12.69K) 1단 상부 암반 노출 및 하부 이완암 ⇨ 주의관찰</p> | |

대상 사면은 암+토사 혼재사면으로, 전반적으로 식생이 양호한 상태이다. 사면 상부 노출암반 및 하부 이완암은 낙석의 위험성은 낮으나, 보호시설이 없으므로 주의관찰이 필요하다.

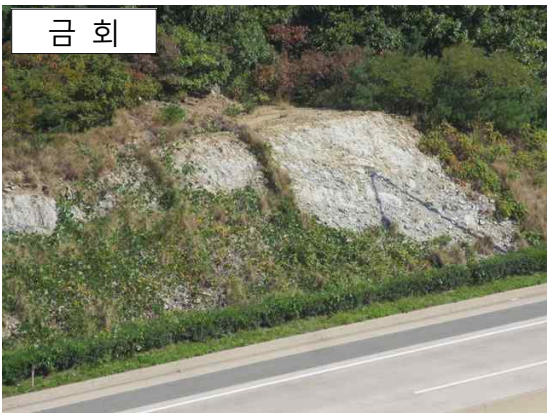
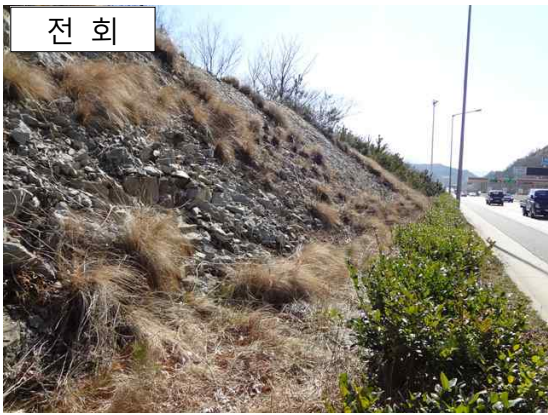
| <div style="border: 1px solid black; padding: 5px;"> <b>1</b> (10공구) 기타종사면6 (13.07K) 1단 파쇄대 전석 ⇨ 주의관찰 </div> | |

대상 사면은 암+토사 혼재사면으로, 전반적으로 식생이 양호하나, 13.07K 1단 파쇄대 구간에서 전석이 조사되었다. 파쇄대 전석은 도로유입의 위험성은 낮으나, 지속적인 관찰이 요망된다.

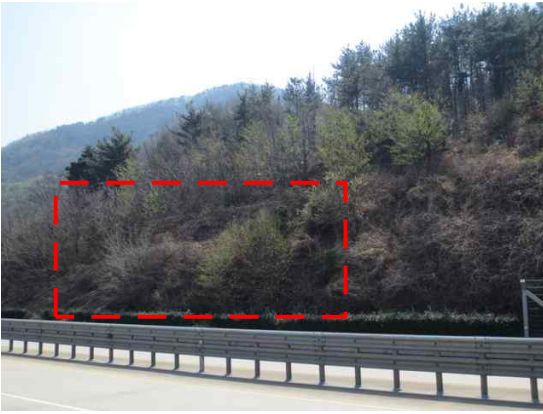
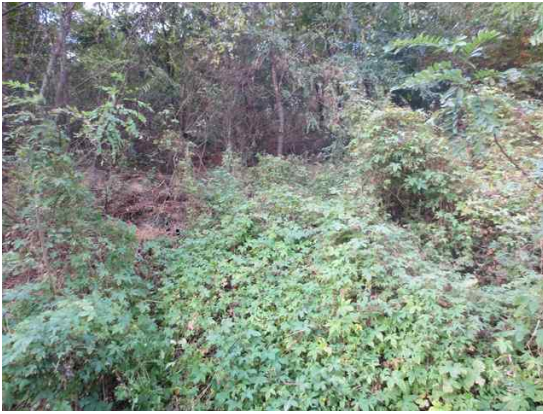
| <p><b>4</b> (10공구) 기타종사면7 (13.68K) 1단 표층유실 (A=20*10) ⇨ 주의관찰</p> | |

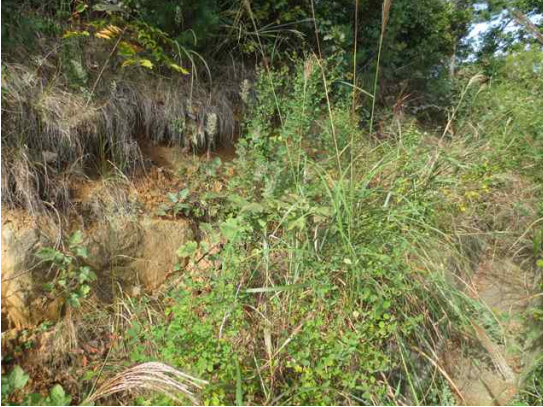
| <p><b>5</b> (10공구) 기타종사면7 (13.75K)<br/>상부 표층유실 ⇨ 주의관찰</p> | <p><b>6</b> (10공구) 기타종사면7 (13.83K)<br/>산마루측구 균열 ⇨ 균열보수</p> |

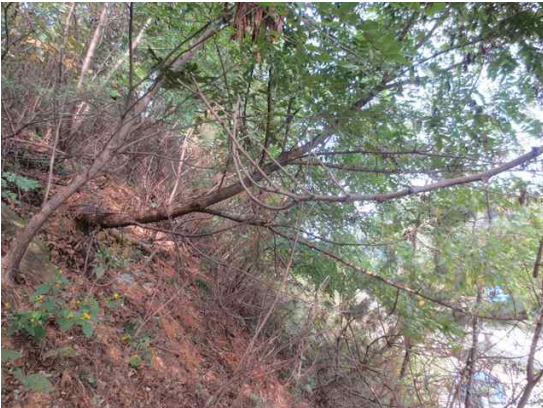
| <p><b>7</b> (10공구) 기타종사면7 (13.66K)<br/>1단 수목외 다수 ⇨ 벌목</p> | <p><b>8</b> (10공구) 기타종사면7 (13.69K)<br/>상부 폐목 적치 다수 ⇨ 정비</p> |

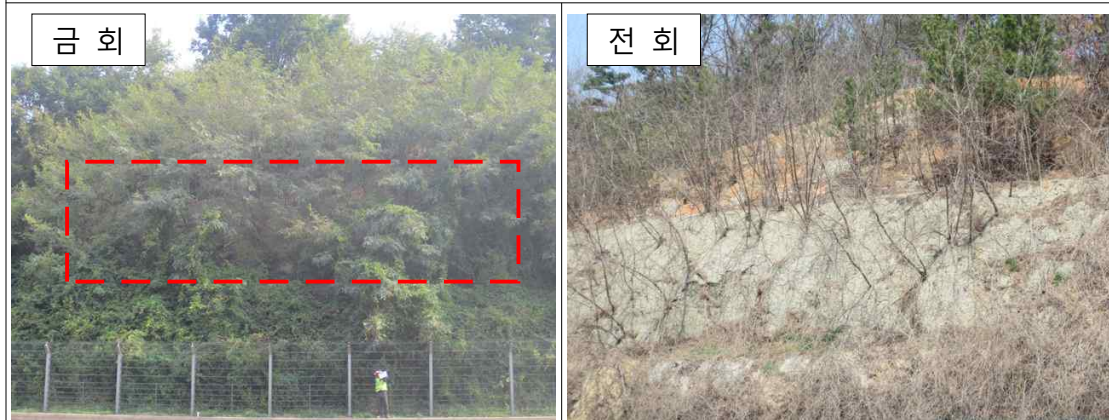
**2** (10공구) 기타종사면8 (13.73~13.79K) 2단 녹생토 유실 ⇨ 주의관찰

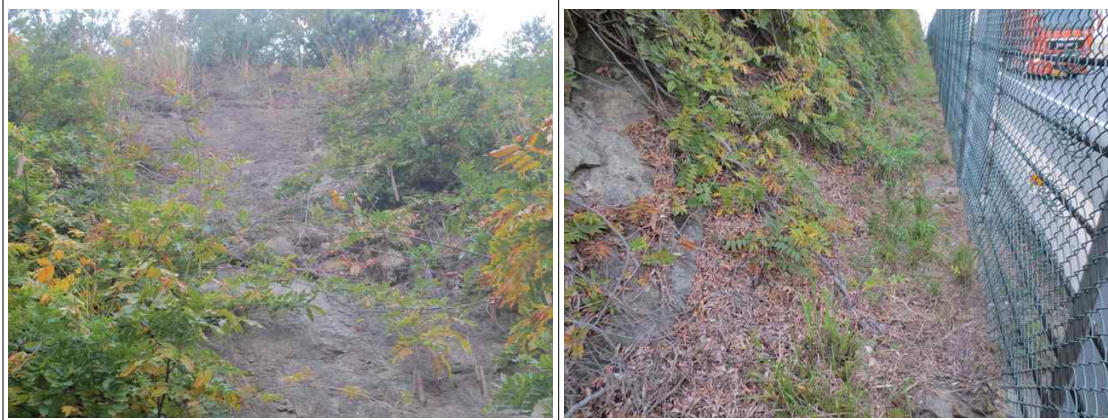
**1** (10공구) 기타종사면12 (19.15K) 1단 이완암 ⇨ 주의관찰

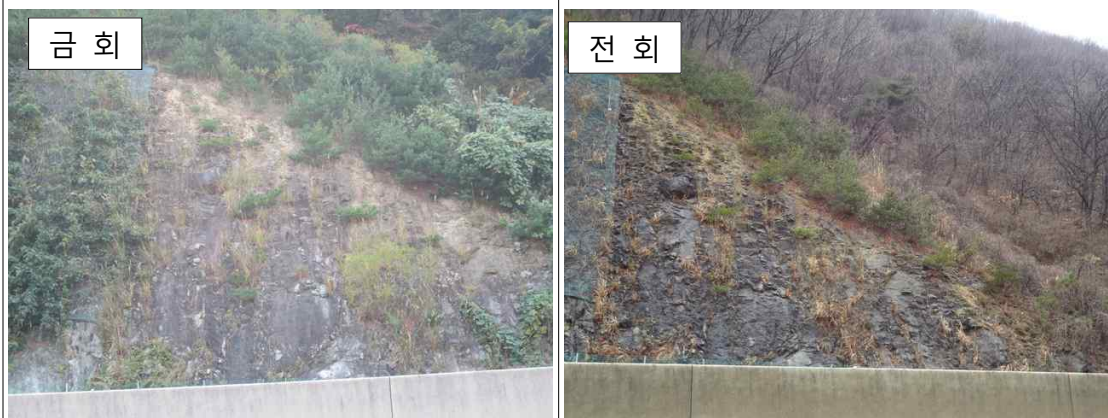
**2, 3** (10공구) 기타종사면12 (19.25~19.28K) 1단 이완암 ⇨ 숯크리트(A=30m\*10m)

대상 사면은 암+토사 혼재사면으로, 보호공은 낙석방지울타리, 낙석방지망이 시공되어 있다. 암구간은 풍화에 의한 이완암 및 뜯돌이 조사되었으며, 토사구간은 상부의 표층유실 및 수목, 암괴가 다수 조사되었다. 특히, 19.26~19.28K 1단 이완암 구간은 진전시 낙석이 우려되므로 슛크리트 등의 조치가 필요하며, 기타 손상부는 주의관찰이 필요하다.

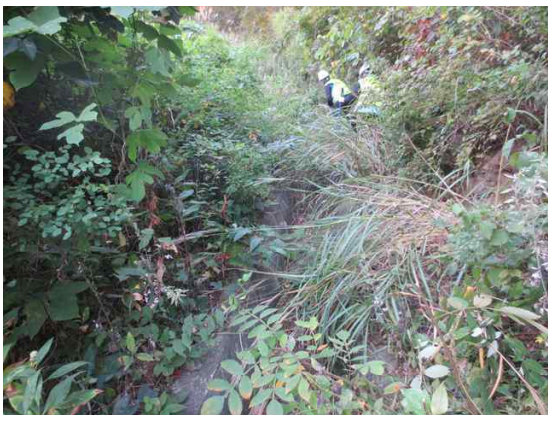
| <p><b>6</b> (10공구) 기타종사면12 (19.13~19.27K)<br/>자연사면부 암괴 다수 ⇨ 주의관찰</p> | <p><b>기타</b> 측구 및 점검 동선 구간 제초 필요</p> |

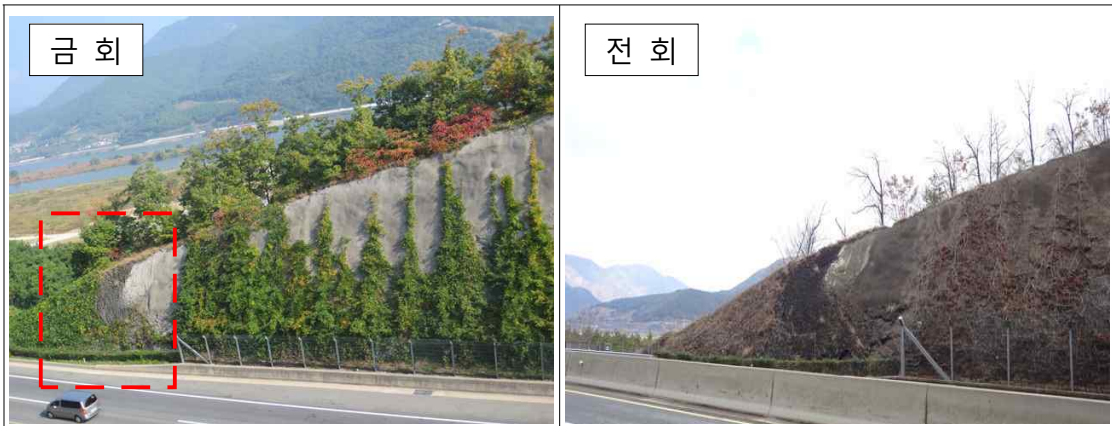
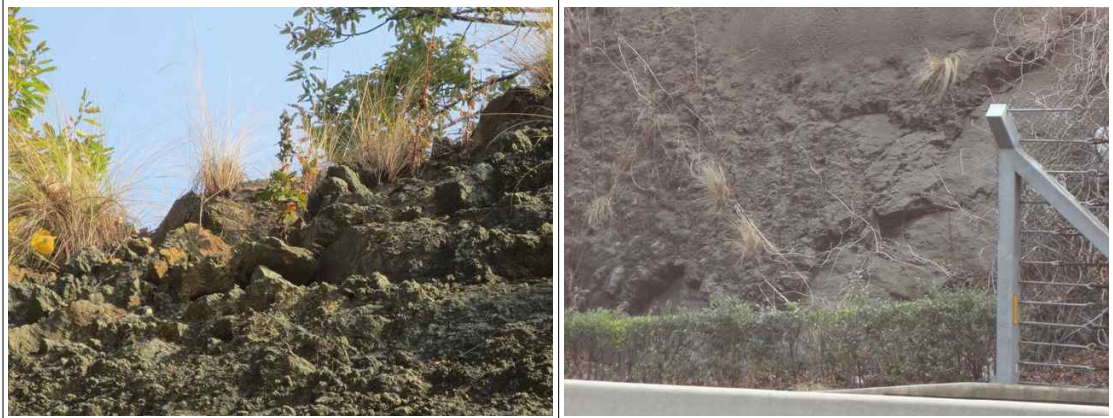
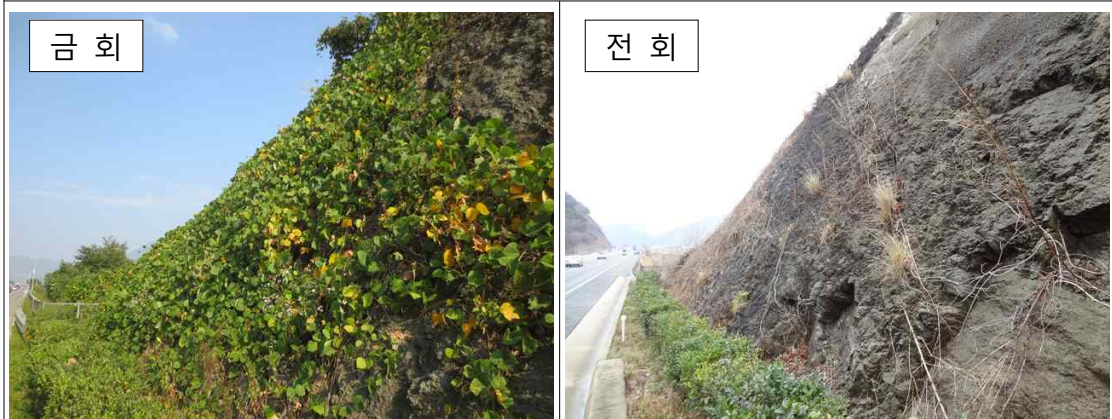
**1** (10공구) 기타종사면15 (19.95K) 1단 이완암 ⇨ 방호벽(L=10m)

**1** (10공구) 기타종사면15 (19.95K) 1단 이완암 하부 ⇨ 방호벽(L=10m)

대상 절토사면은 암사면으로 상단부에 슛크리트가 전반적으로 시공되어 있으며, 하단부는 전반적으로 이완암이 발달되어 있다. 낙석방지울타리로 인해 본선유입 가능성은 낮은 편이나, 종점측의 낙석방지울타리 미시공 구간은 주의 관찰 후 진전시 낙석방지 울타리 등의 조치가 요망된다.

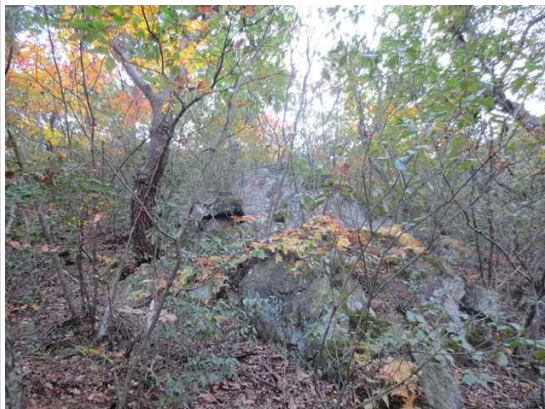
| <p><b>8</b> (10공구) 기타종사면19 (21.13~21.21K) 자연사면부 암괴 다수 ⇨ 주의관찰</p> | |

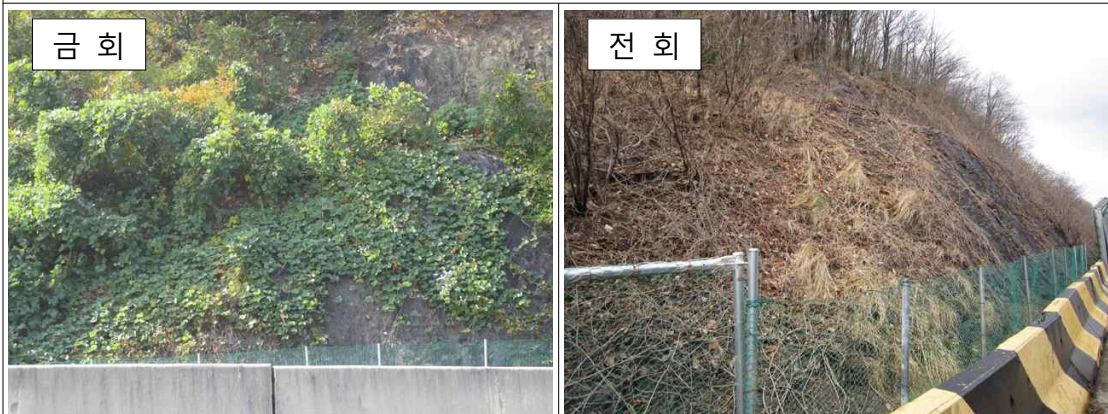
**3** (10공구) 기타종사면21 (21.47K) 1단 심한풍화 ⇨ 주의관찰

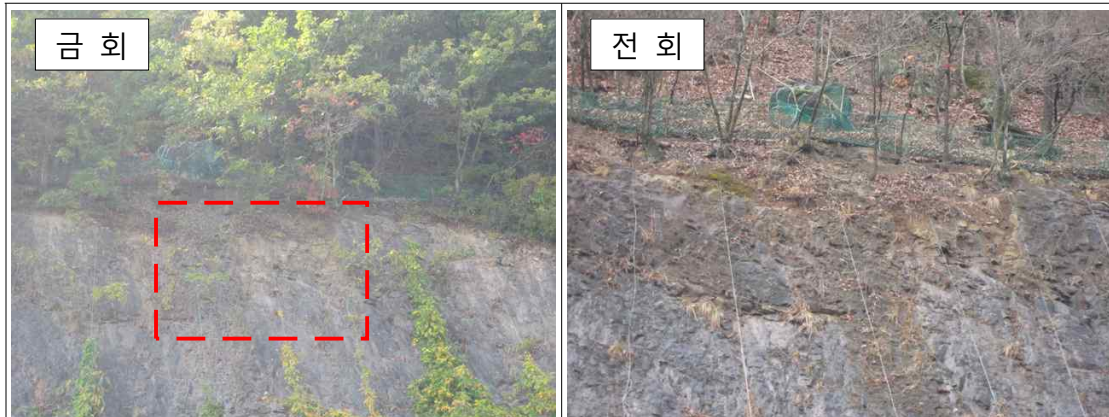
**4** (10공구) 기타종사면21 (21.52K) 2단 상부 표층유실 ⇨ 주의관찰

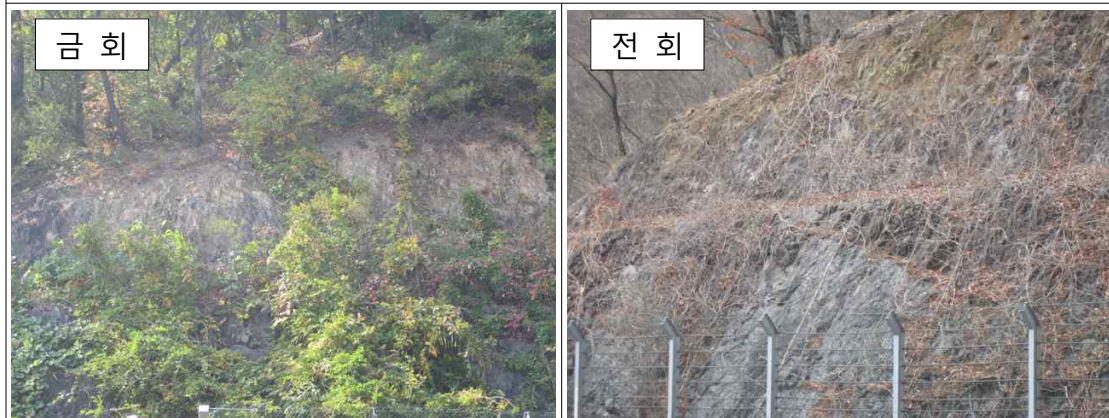
**5** (10공구) 기타종사면21 (21.48K) 1~2단 이완암 ⇨ 주의관찰

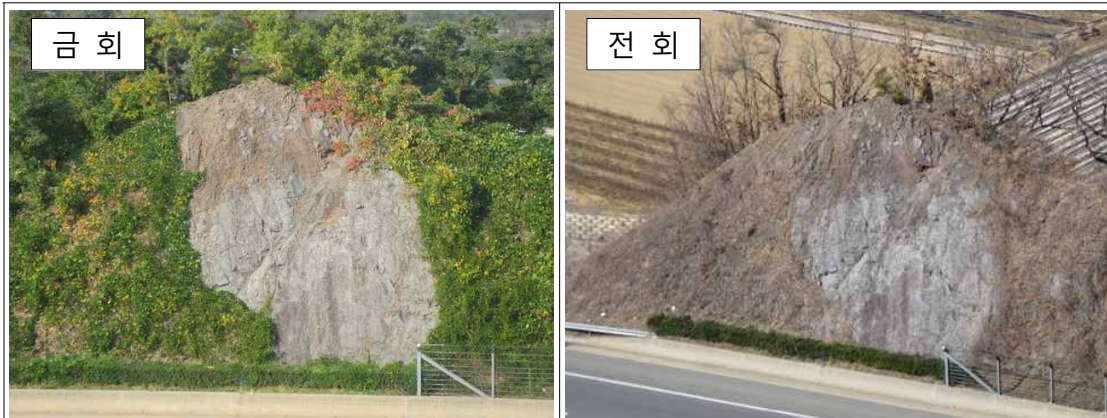
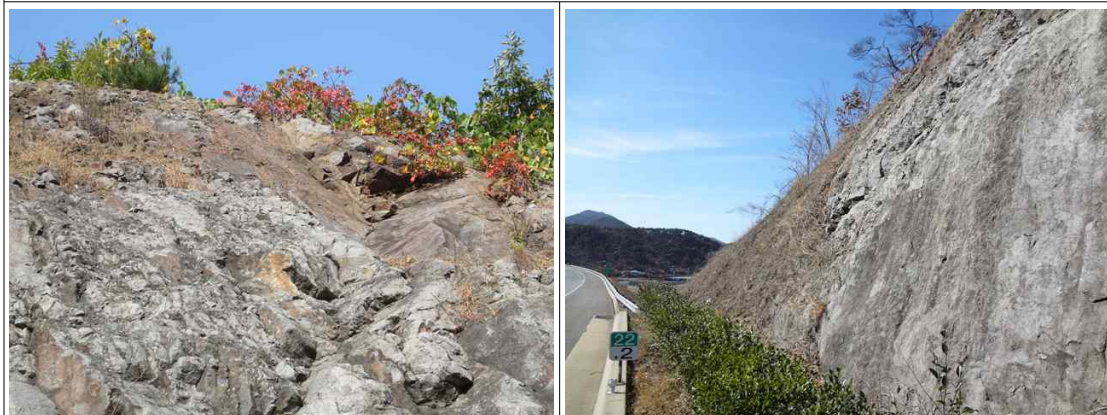
**1** (9공구) 기타종사면22 (22.19~22.21K) 1단 낙석위험 ⇨ 낙석방지망(A=20m\*15m)

대상 절토사면은 암사면으로, 보호공은 낙석방지울타리 및 슛크리트가 시공되어있다. 사면 전반에 발달된 절리를 따라 이완암이 발달하였으며, 22.20K 구간은 낙석위험을 내포한 것으로 조사되었다. 22.20K 구간의 낙석위험은 본선유입이 우려되므로 낙석방지망 등의 조치가 필요하다.

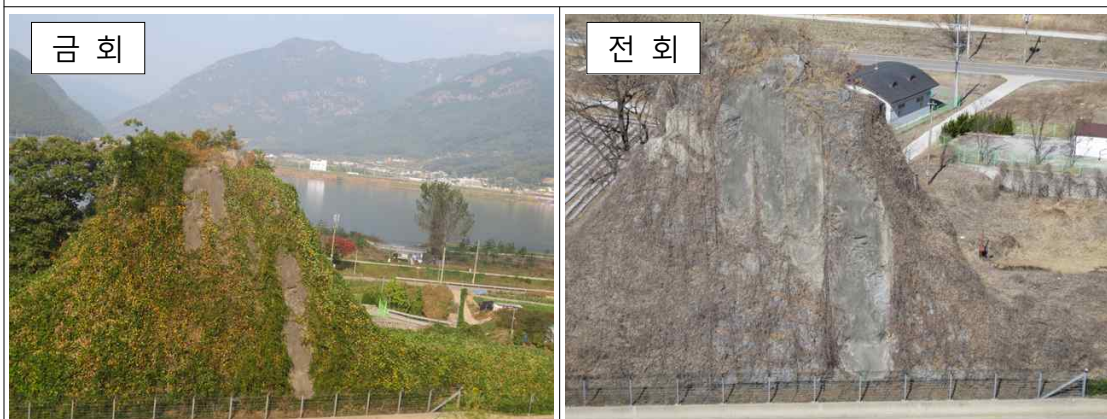
**2** (9공구) 기타종사면22 (22.14~22.16K) 1단 이완암 ⇨ 주의관찰

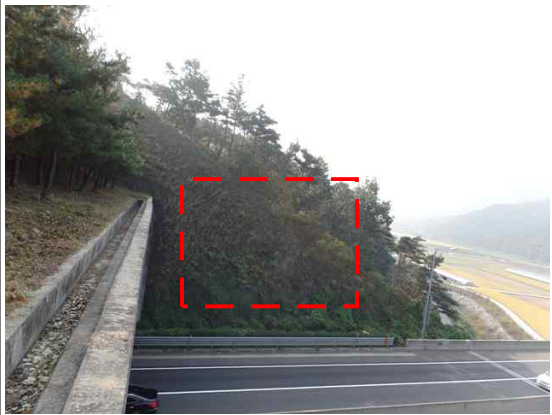
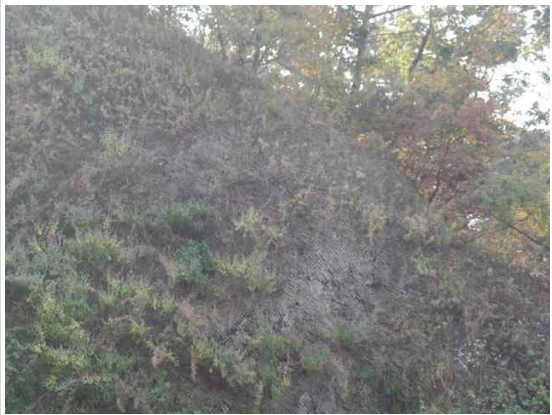
1

(9공구)기타종사면24 (22.79~22.81K) 녹생토유실 ⇨ 주의관찰

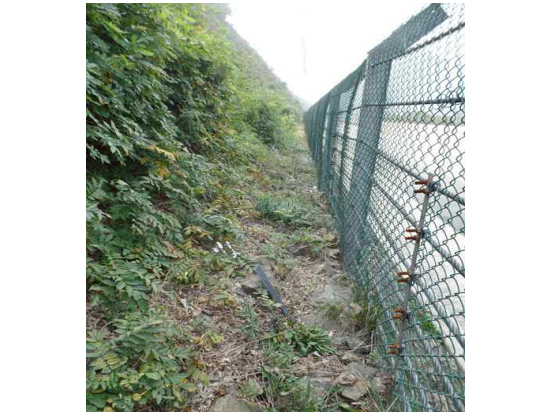
| <p><b>1</b> (9공구) 기타종사면25 (23.78~23.84K)<br/>2단 녹색토 시공구간 ⇨ 양호</p> | <p><b>2</b> (9공구) 기타종사면25 (23.78~23.82K)<br/>1단 하부 낙석퇴적 ⇨ 주의관찰, 정비</p> |

대상 절토사면은 암+토사 혼재사면으로, 보호공은 낙석방지울타리, 2단 토사구간에 녹색토가 시공되어 있으며 양호한 상태이다. 암구간 전반에 풍화에 의한 이완암, 뜯돌이 발생되어 지속적인 주의관찰 및 정비 등이 필요하다.

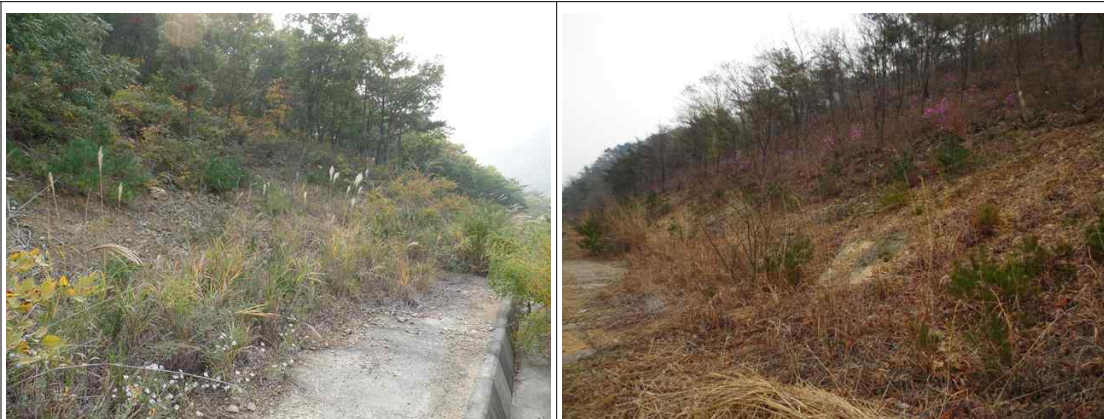
**1** (9공구) 기타종사면27 (24.03~24.28K) 상부 전구간 표층유실 ⇨ 주의관찰

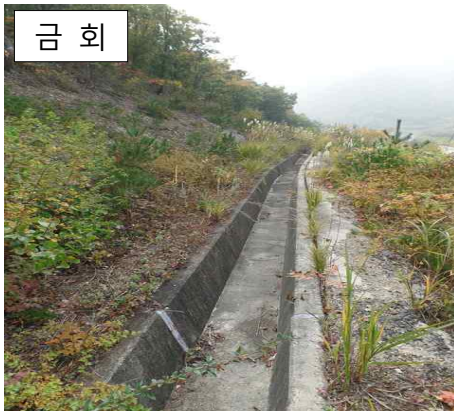
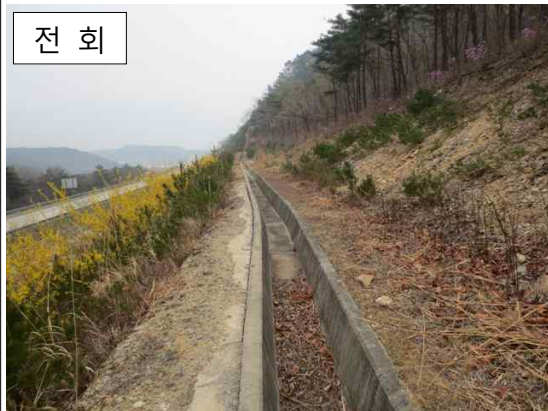
**2** (9공구) 기타종사면27 (24.16~24.17K) 측구 이격 및 토사퇴적 ⇨ 주의관찰, 정비

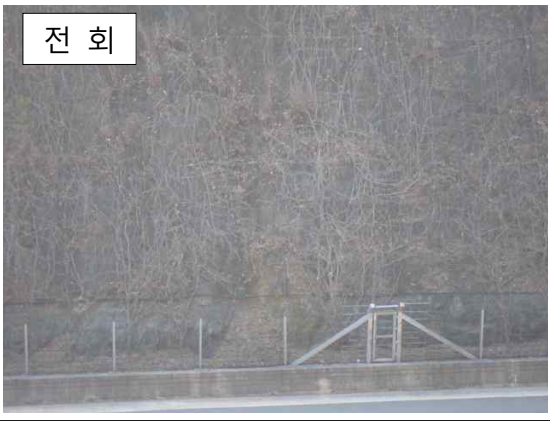
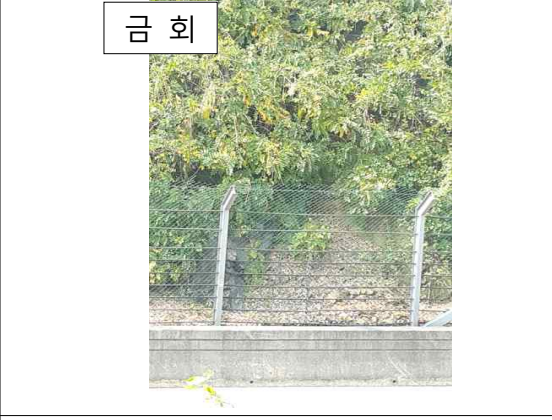
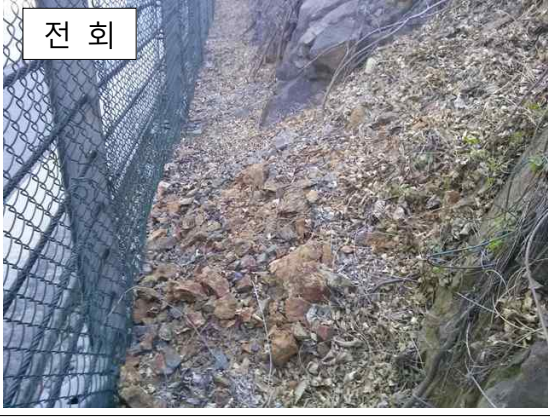
| <p><b>1</b> (9공구) 기타종사면28 (27.85~27.86K) 1단 절리부 충전물유실 ⇨ 합벽(A=10m*10m)</p> | |

대상 절토사면은 암+토사 혼재사면으로, 보호공은 낙석방지망, 낙석방지울타리가, 합벽, 방호벽이 시공되어있다. 암구간에 발달된 절리를 따라 이완암, 절리부 충전물 유실 등이 발생한 것으로 조사되었다. 27.86K 절리부 충전물 유실구간은 손상의 진전이 우려되므로 합벽 등의 조치가 필요하다.

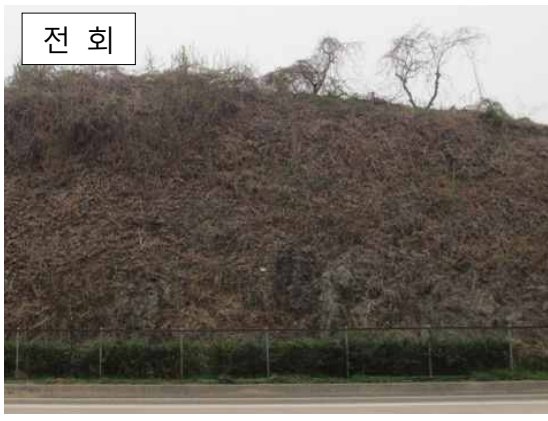
**1** (9공구)기타종사면30 (28.97K) 1단 이완암 ⇨ 주의관찰

대상 사면은 암+토사 사면으로, 전반적으로 양호한 상태이나, 암구간은 절리를 따라 이완암이 조사되었고, 현재 하단부에 야생동물울타리가 시공되어 본 선유입 가능성이 낮으나, 주의관찰이 요망된다.

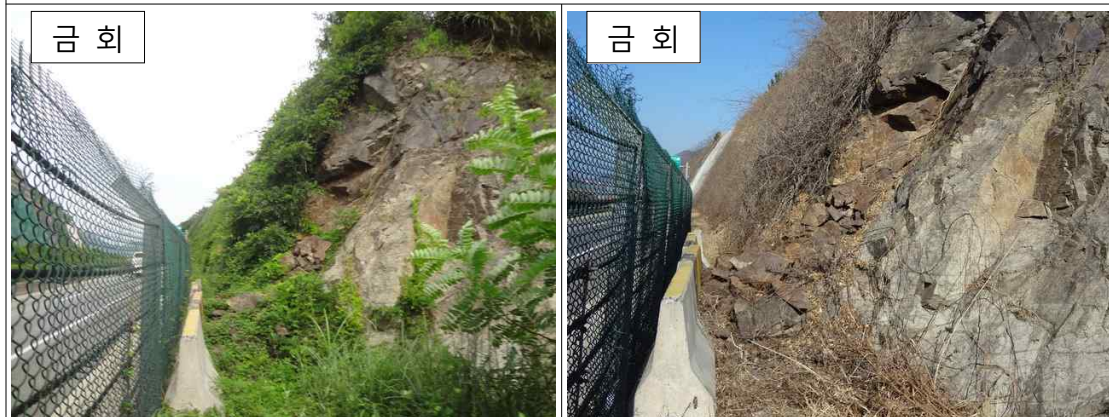
**1** (9공구) 기타종사면31 (31.15~31.20K) 1단 낙석위험 ⇨ 슛크리트(A=50m\*15m)

대상 절토사면은 암+토사 사면으로, 보호공은 낙석방지울타리, 슛크리트 등이 시공되어있다. 암구간에 발달된 절리를 따라 풍화에 의한 이완암, 낙석위험 등이 조사되었다. 31.15~31.20K, 31.00~31.05K 이완암 구간은 추가 유실이 우려되므로 슛크리트 및 방호벽 등의 조치가 요망된다.

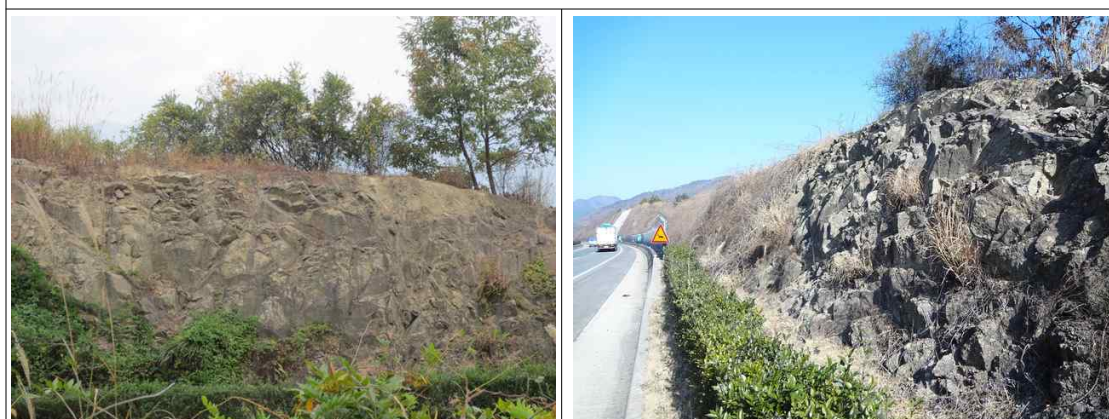
**4** (9공구) 기타종사면31 (31.00~31.05K) 1단 낙석위험 ⇨ 방호벽(L=50m)

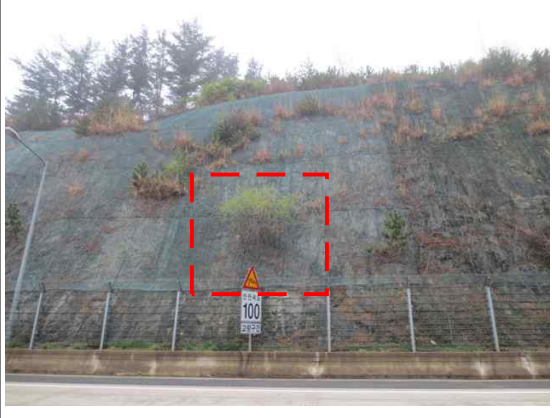
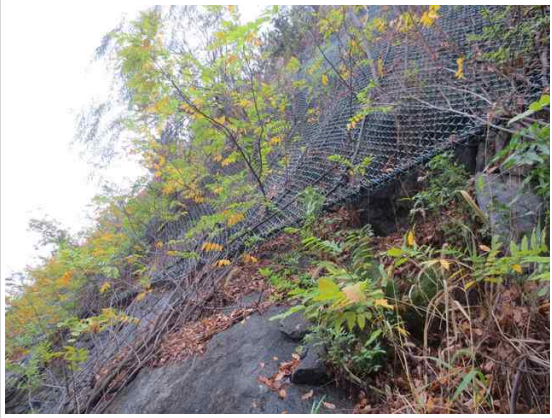
| <p><b>1</b> (8공구) 기타종사면33 (42.39K) 1단 절리부 유실우려, 수목 ⇨ 주의관찰, 벌목</p> | |

대상 절토사면은 암사면으로, 보호공은 숯크리트, 낙석방지망, 낙석방지울타리가 시공되어있다. 암구간은 절리를 따라 풍화 및 이완암이 발달해 있으며, 일부에서 절리부 충전물 유실, 누수 및 수목이 조사되었다. 상단부는 표층유실 및 수목전도위험 등이 조사되었다. 현재 절리부 이완암 및 누수부는 현재 큰 위험성은 없는 것으로 판단되나, 주의관찰이 필요하다. 1단 및 상단부 수목은 벌목 등의 유지관리가 요망된다.

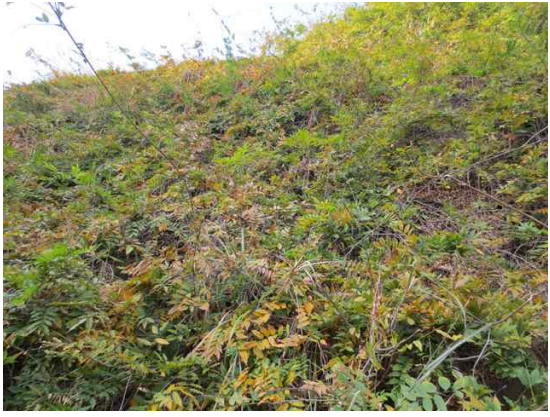
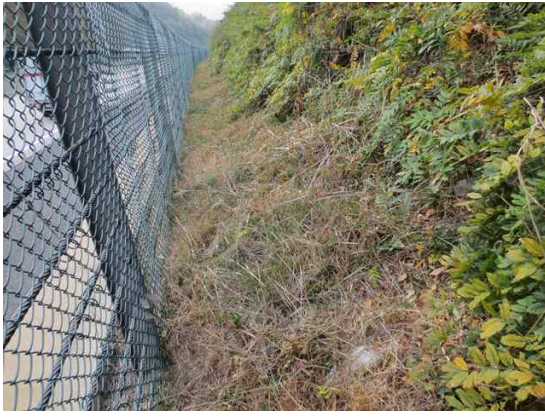
| <p><b>2</b> (7공구) 기타종사면34 (46.71K) 1단 이완암 및 낙석퇴적 ⇨ 주의관찰</p> | |

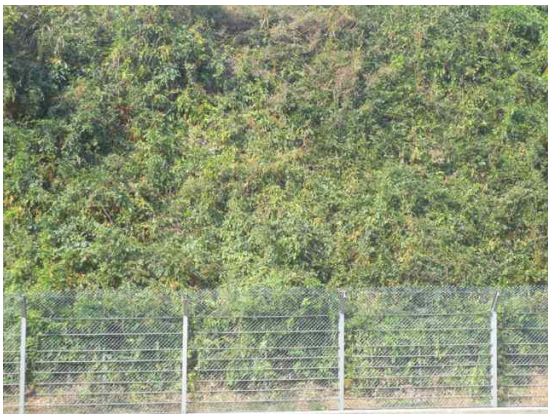
| <p><b>3</b> (7공구) 기타종사면34 (46.76K)<br/>1단 이완암 및 낙석퇴적 ⇨ 주의관찰</p> | <p><b>4</b> (7공구) 기타종사면34 (46.62K)<br/>1단 이완암 및 낙석퇴적 ⇨ 주의관찰</p> |

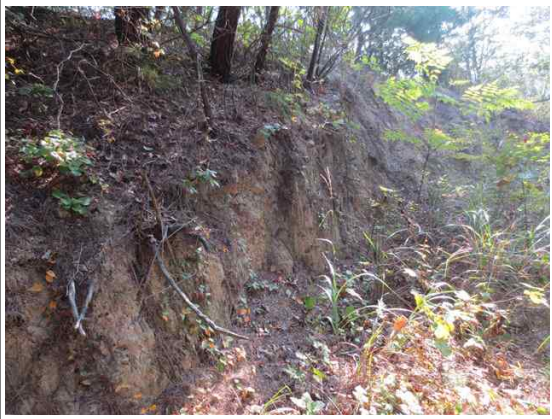
| <b>1</b> (7공구) 기타종사면35 (47.28~47.30K)<br>상부 표층유실 ⇨ 주의관찰 | <b>2</b> (7공구) 기타종사면35 (47.32K)<br>2단 수목 ⇨ 벌목 |

대상 절토사면은 토사사면으로, 사면 상단부는 국부적으로 표층유실이 발생되었으며, 전반적으로 수목이 다수 발달된 상태이다. 상부의 표층유실 구간은 주의관찰이 필요하며, 수목은 벌목이 필요하다.

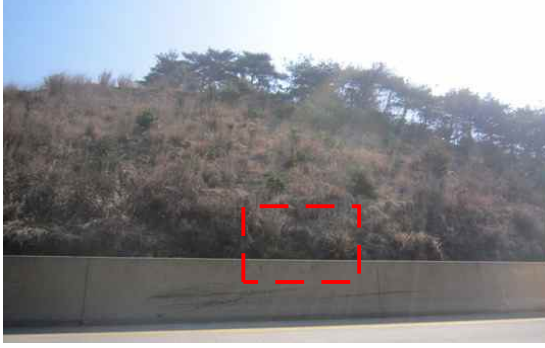
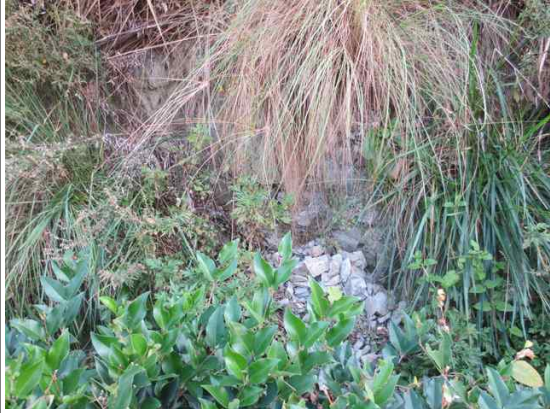
| <p><b>1</b> (7공구) 기타종사면36 (47.31K) 1단 표층유실 ⇨ 주의관찰</p> | |

대상 절토사면은 암+토사사면으로 전반적으로 식생이 양호한 상태이다.  
47.31K 하부 표층유실은 위험성은 낮은편이나 지속적인 관찰이 필요하다.

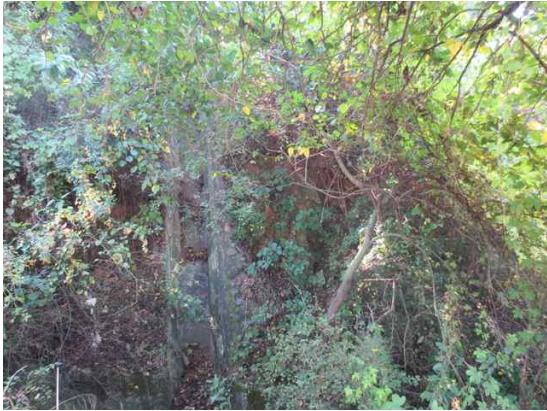
| <b>1</b> (7공구) 기타종사면37 (47.53K)<br>1단 표층유실 ⇨ 주의관찰 | <b>1</b> (7공구) 기타종사면37 (47.48K)<br>측구 실란트 미시공 ⇨ 주의관찰 |

대상 사면은 토사사면으로, 전반적으로 식생이 양호한 상태이다. 47.53K 표층유실, 배수시설 측구 실란트 미시공 및 균열부는 주의관찰이 필요하다.

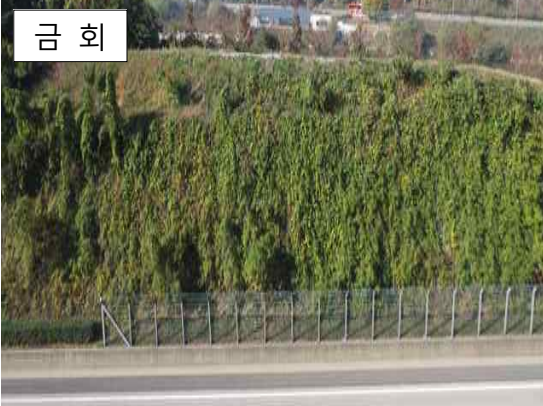
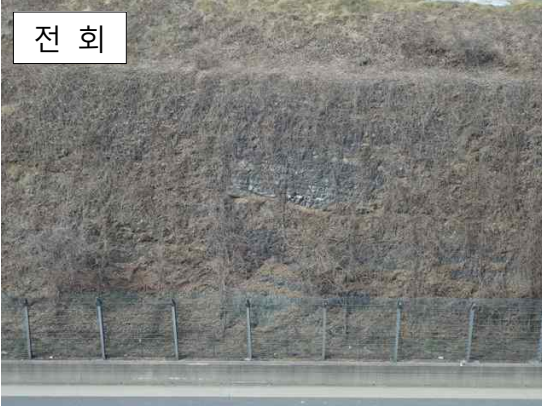
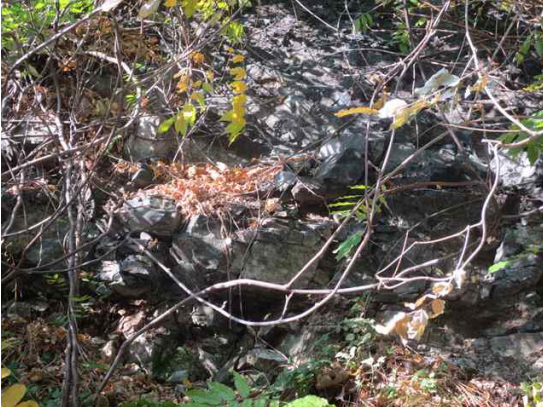
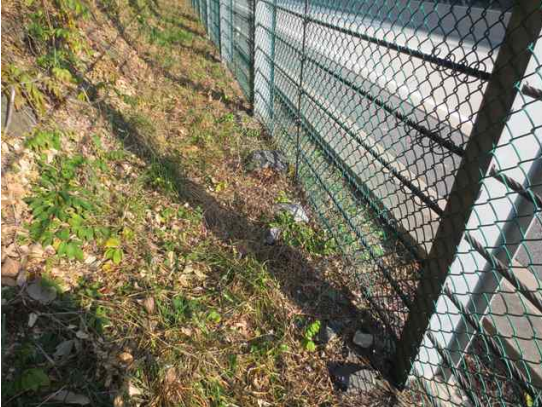
| <p><b>1</b> (5공구) 기타종사면42 (59.43~59.53K) 1단 이완암 및 뜯돌, 낙석퇴적 ⇨ 주의관찰</p> | |

대상 사면은 암+토사 사면으로, 보호공은 낙석방지울타리가 시공되어있다. 토사구간은 식생이 양호한 상태이나, 암구간은 전반적으로 절리 발달에 의한 이완암 및 뜯돌, 하부 낙석 퇴적 등의 손상이 조사되었다. 기 손상부는 정비 및 지속적인 관찰이 요망된다. 1단 사면에 발달한 수목은 벌목이 필요하다.

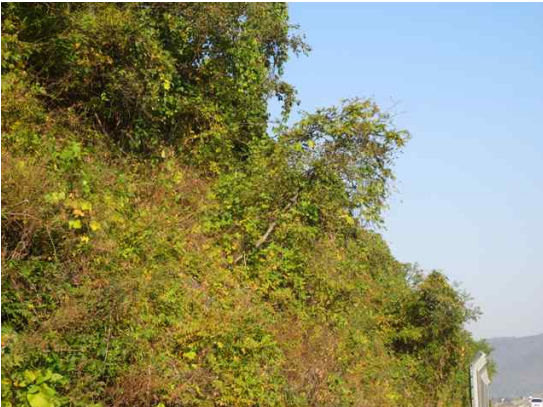
| <p><b>2</b> (5공구) 기타종사면42 (59.43K)<br/>1단 수목 ⇨ 벌목</p> | <p><b>3</b> (5공구) 기타종사면42 (59.53K)<br/>1단 수목 ⇨ 벌목</p> |

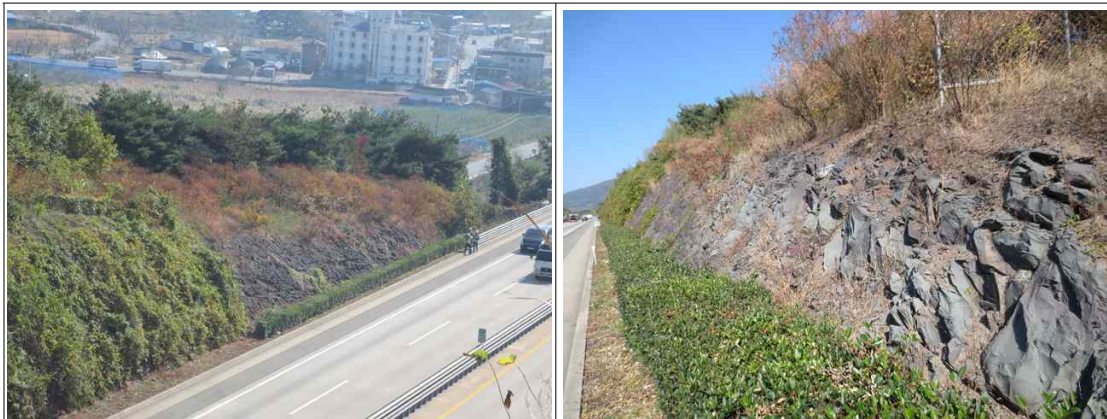
**1** (4공구)기타종사면43 (65.97~66.01K) 1단 이완암 ⇨ 주의관찰

대상 절토사면은 암사면으로, 보호공은 낙석방지망이 시공되어있다. 암구간은 이완암 및 뜯돌이 다수 발생된 상태이다. 특히, 65.97~66.01K 이완암 구간은 지속적인 관찰이 필요하다.

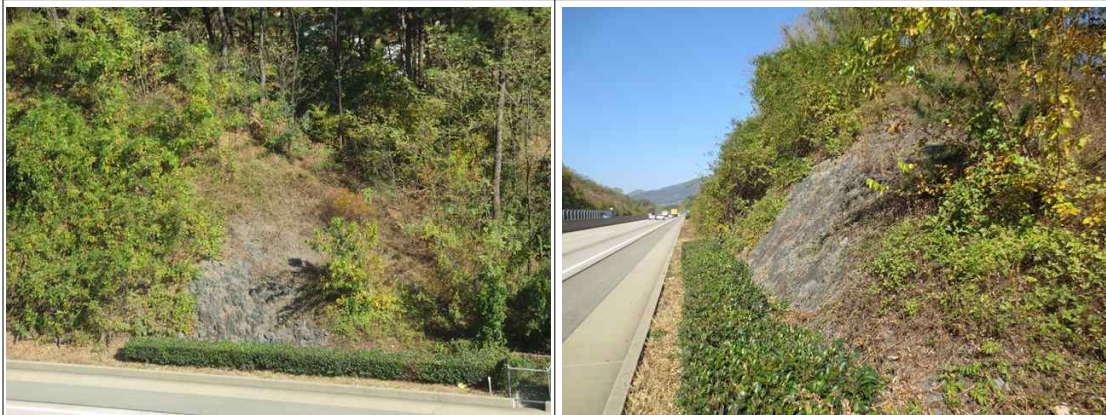
**1** (4공구)기타종사면44 (66.24K) 1단 심한풍화 ⇨ 주의관찰

대상 사면은 암사면으로, 보호공은 낙석방지망이 시공되어 있다. 암구간은 풍화에 의한 뜯돌이 다수 발달해 있으므로 주의관찰이 필요하다.

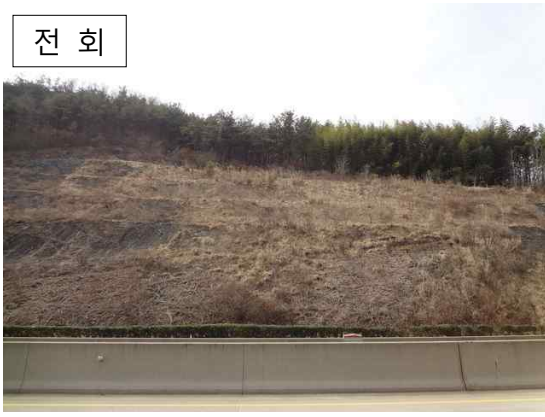
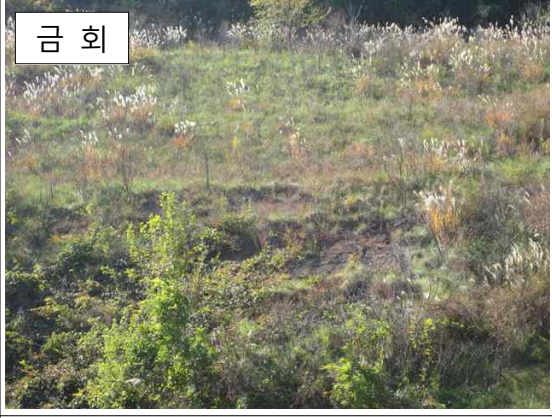
| <p><b>1</b> (4공구) 기타종사면46 (66.43~66.48K)<br/>1~3단 세굴 및 표층유실 ⇨ 숯크리트+배수공(A=50m*40m)</p> | |

대상 절토사면은 암+토사 혼재사면으로, 사면부 전구간에 걸쳐 심한풍화로 인한 표층유실 및 세굴이 다수 발생한 상태이다. 특히, 66.43~66.48K 1~3단 사면부는 집중 강우시 추가유실이 우려되므로 슛크리트+배수공 등의 조치가 필요하다. 기 손상부는 지속적인 관찰 및 적절한 조치가 필요하다

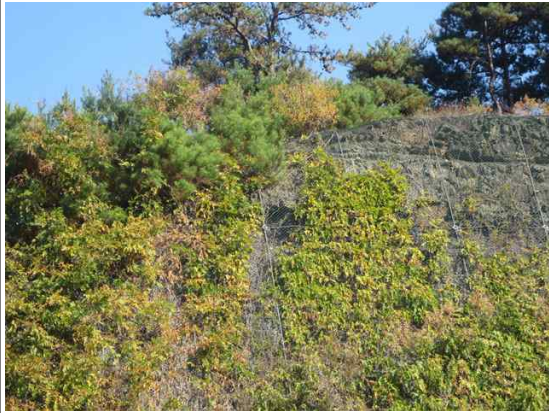
| <b>1</b> (4공구) 기타종사면48 (66.91K)<br>1단 이완암 ⇨ 주의관찰 | <b>2</b> (4공구) 기타종사면48 (66.89K)<br>하단부 풍화토 퇴적 ⇨ 정비 |

대상 사면은 암사면으로, 보호공은 낙석방지망, 낙석방지울타리가 시공되어 있다. 사면 전반에 심한풍화로 인한 잔류토가 하부에 퇴적된 상태이다. 현재 큰 위험성은 없는 상태이나, 풍화가 진행중이므로 지속적인 관찰 후 슛크리트 등의 조치가 필요하다.

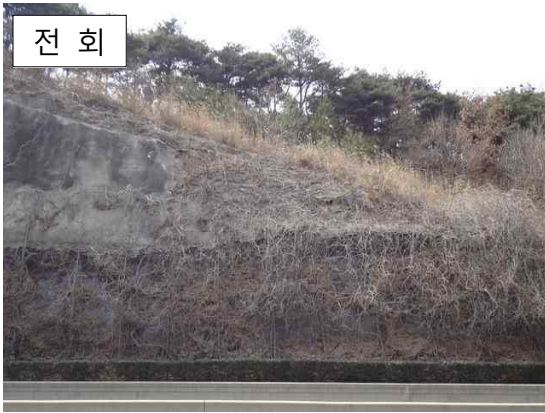
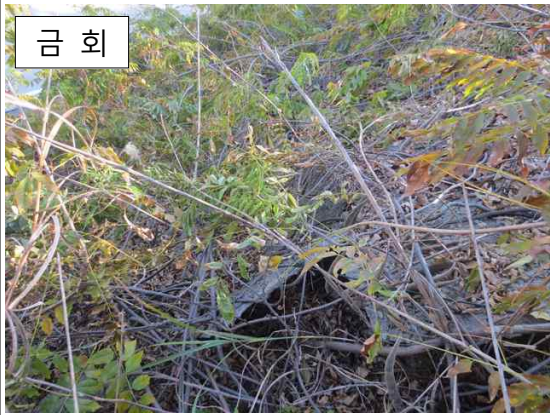
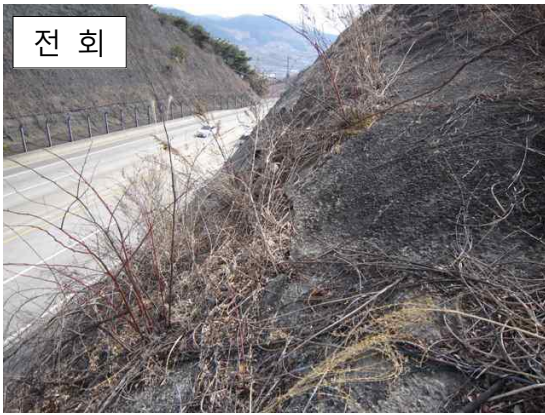
| <p><b>1</b> (4공구) 기타종사면49 (66.93~66.96K) 1단 숯크리트 들뜸 ⇨ 낙석방지망(A=30*15)</p> | |

대상 절토사면은 암사면으로, 보호공은 슛크리트, 수평배수공이 시공되어 있다. 66.93~66.96K 1단 슛크리트 균열, 들뜸이 기 발생하였으며, 현재 진전중인 것으로 조사되었다. 추가 진전시 파손 및 탈락 등으로 인하여 본선 유입이 우려되므로 낙석방지망 등의 조치가 필요하다.

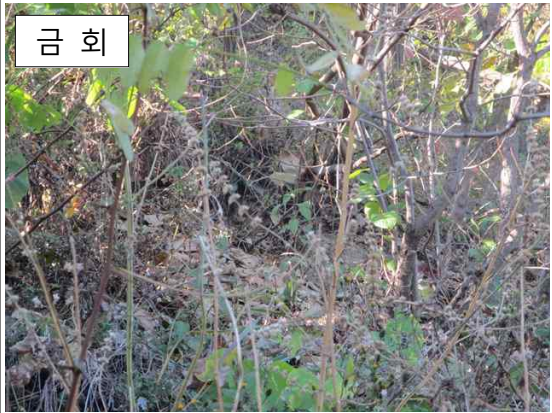
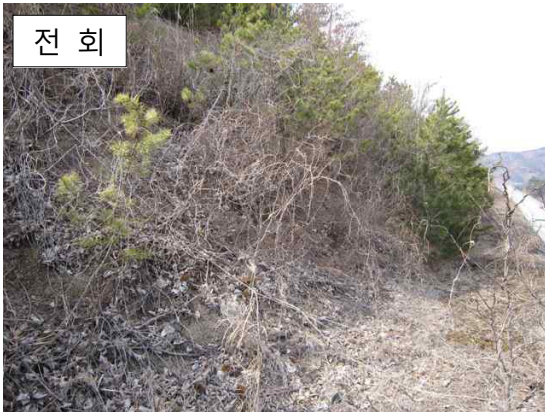
| <p><b>1</b> (4공구) 기타종사면50 (67.07~67.11K) 2단 심한풍화, 표층유실 ⇨ 주의관찰</p> | |

대상 절토사면은 암+토사 혼재사면으로, 보호공은 슛크리트와 수평배수공이 시공되어 있다. 67.07~67.11K 2단 및 상단부 심한풍화 및 표층유실 구간은 현재 큰 위험성은 없는 것으로 판단되나, 풍화가 진행중이므로 주의관찰이 요구된다. 상단부에 다수 발달된 수목은 별목 등의 조치가 필요하다.

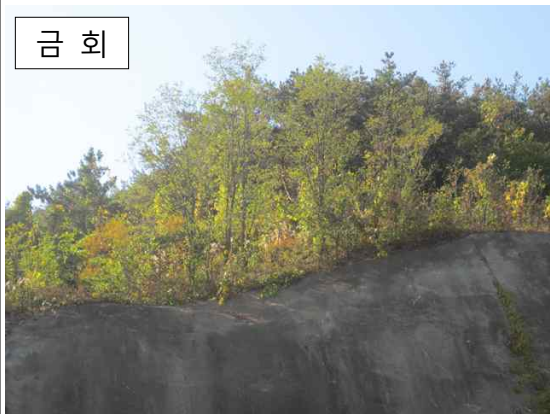
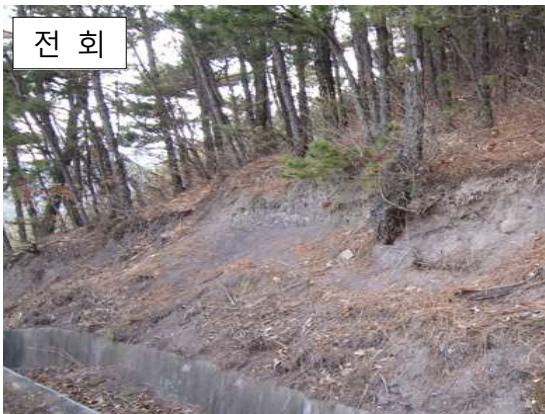
| <p><b>2</b> (4공구) 기타종사면50 (67.09K) 상부 표층유실 및 수목전도위험 ⇨ 별목, 주의관찰</p> | |

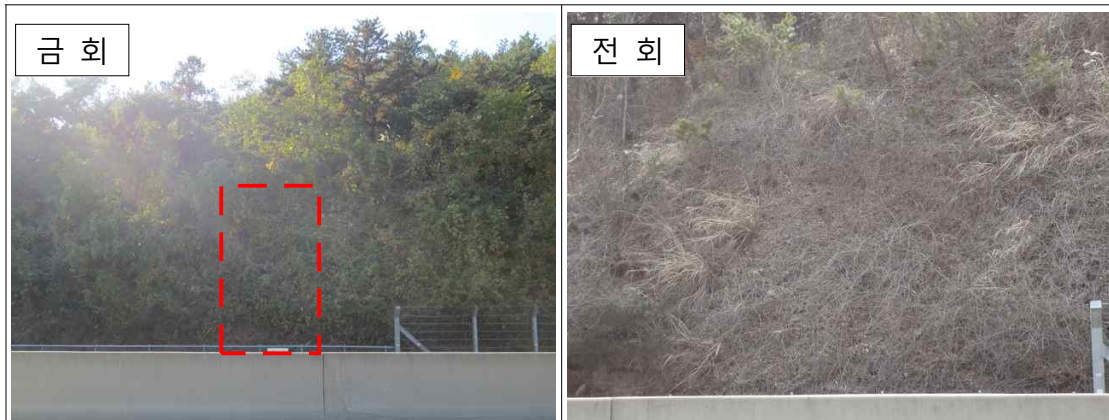
**1** (4공구) 기타종사면52 (67.26K) 1단 표층유실 ⇨ 주의관찰

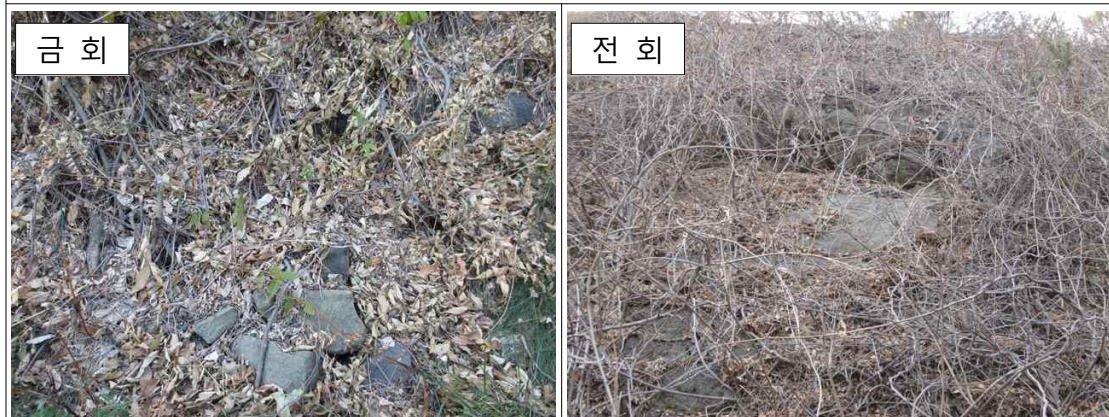
**2** (4공구) 기타종사면52 (67.28K) 1단 이완암 ⇨ 주의관찰

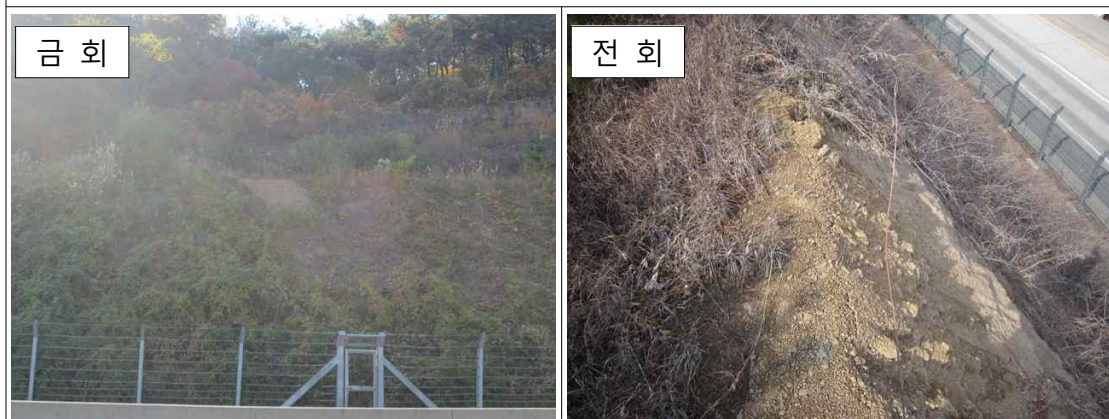
**3** (4공구) 기타종사면52 (67.33K) 1단 표층유실 ⇨ 주의관찰

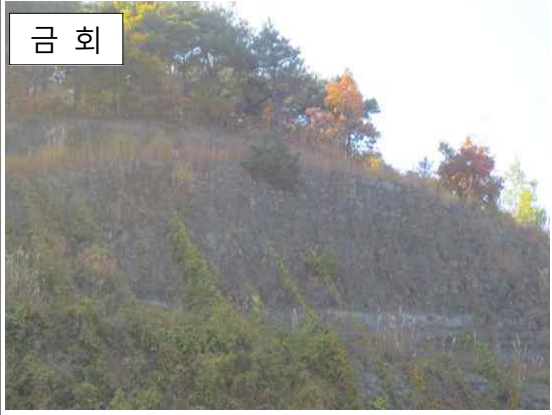
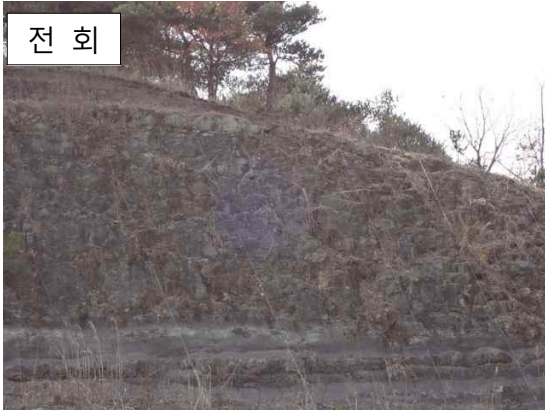
| <p><b>4</b> (4공구) 기타종사면52 (67.33~67.38K)<br/>2단 이완암 및 표층유실 ⇨ 숏크리트 검토(A=50m*10m) - 첨부1</p> | |

대상 절토사면은 암+토사 혼재사면으로, 보호공은 낙석방지울타리가 시공되어 있다. 사면은 전반적으로 심한풍화에 의한 표층유실 및 세굴, 뜬돌이 다수 조사되었다. 특히 67.33~67.38K 1~2단 표층유실 및 세굴 구간은 강우시 손상의 진전 우려가 있고, 풍화가 진행중이므로 숏크리트 등의 조치가 필요하다.

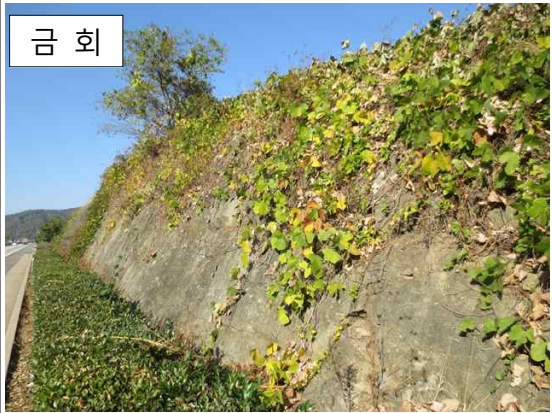
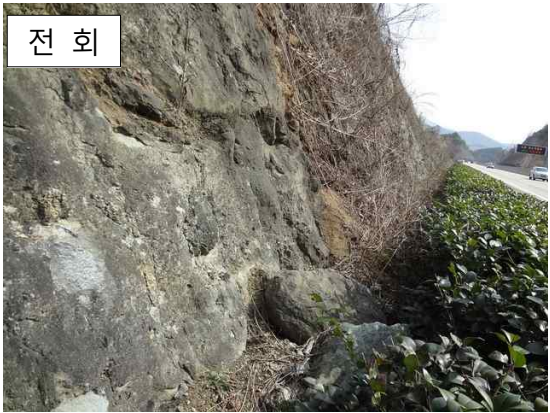
| <p><b>1</b> (4공구) 기타종사면53 (67.37K) 1단 이완암 및 낙석 하부퇴적 ⇨ 주의관찰</p> | |

대상 절토사면은 암+토사 혼재사면으로, 암구간은 절리를 따라 이완암이 다수 발달되었으며, 하부에 낙석이 일부 퇴적된 상태이다. 본선 유입 가능성은 적은 것으로 판단되나, 사면에 전구간 풍화가 진행중이므로 지속적인 관찰이 필요하다.
