# 신대구부산고속도로 시설물 기 타 종 사 면 점 검 보 고 서

2015. 12

新대구부산고속도로주식회사  
New DAEGU BUSAN Expressway Co., Ltd.

귀사에서 의뢰하신 『2015년 하반기 시설물 안전점검용역(3구간 정기점검)』의 과업을 성실히 수행하고, 그 결과를 본 보고서에 수록하여 부속자료와 함께 제출합니다.

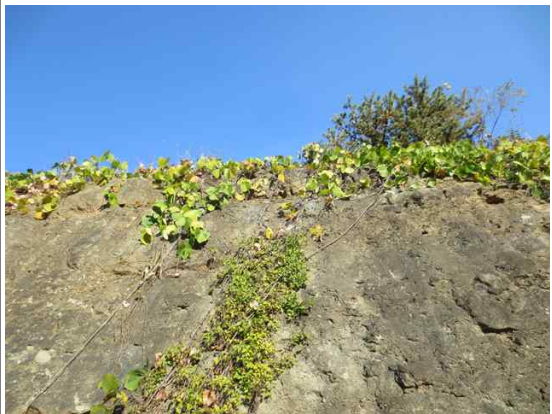
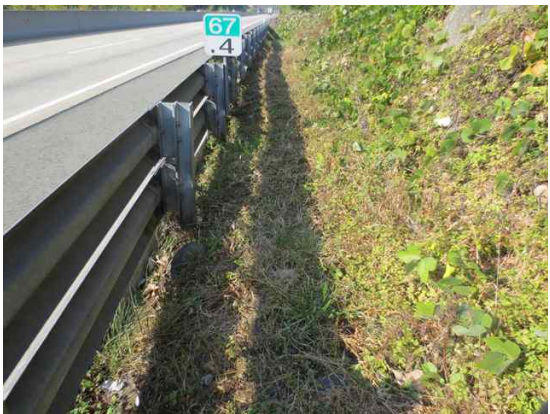
| <p><b>2</b> (4공구) 기타종사면53 (67.40K) 1단 이완암 및 낙석 하부퇴적 ⇨ 주의관찰</p> | |

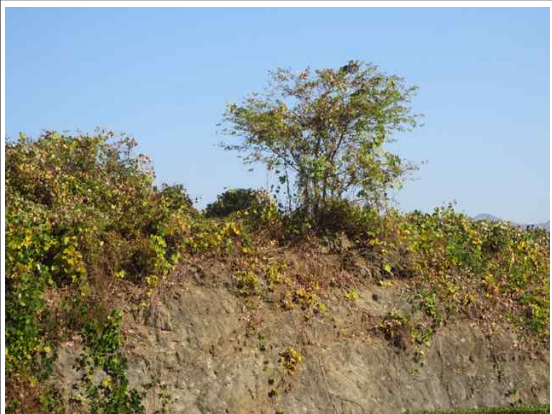
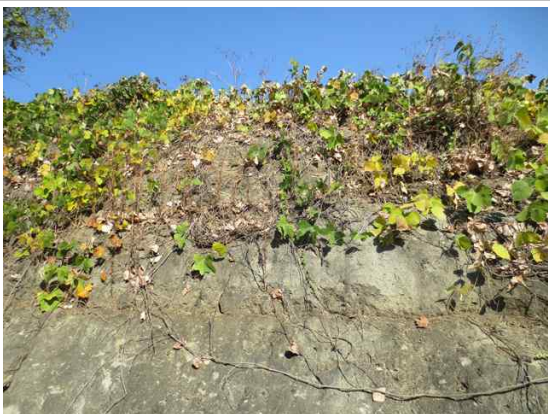
| <p><b>3</b> (4공구) 기타종사면53 (67.35K) 1단 심한풍화 및 상부 수목 ⇨ 주의관찰, 별목</p> | |

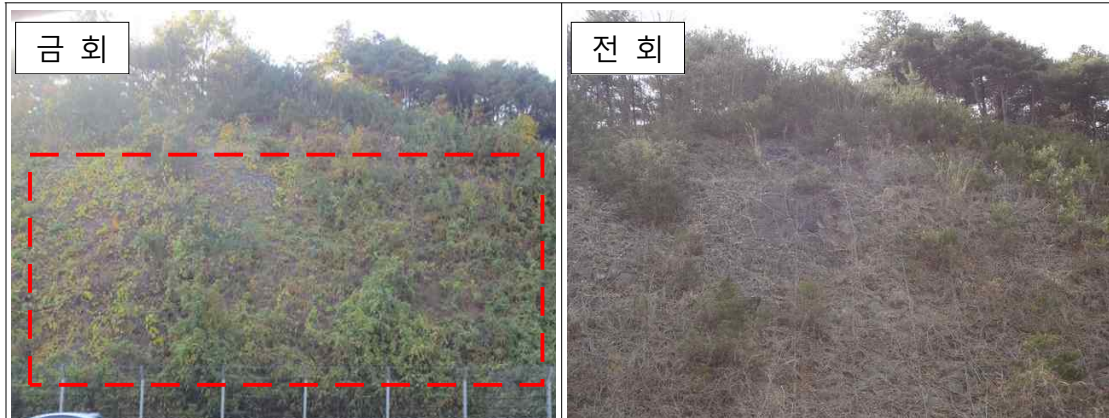
**1** (4공구) 기타종사면54 (67.66~67.72K) 1단 이완암, 하부 낙석퇴적 ⇨ 주의관찰, 정비

대상 사면은 암사면으로 보호공은 낙석방지울타리가 시공되어 있다. 암구간 전반에 풍화에 의한 절리부 이완암 및 뜬돌 다수 발달해 있으며 하부에 낙석 퇴적이 조사되었다. 현재 하부에 낙석방지울타리가 시공되어 낙석의 본선유입 가능성은 낮으나, 주의관찰이 요망된다.

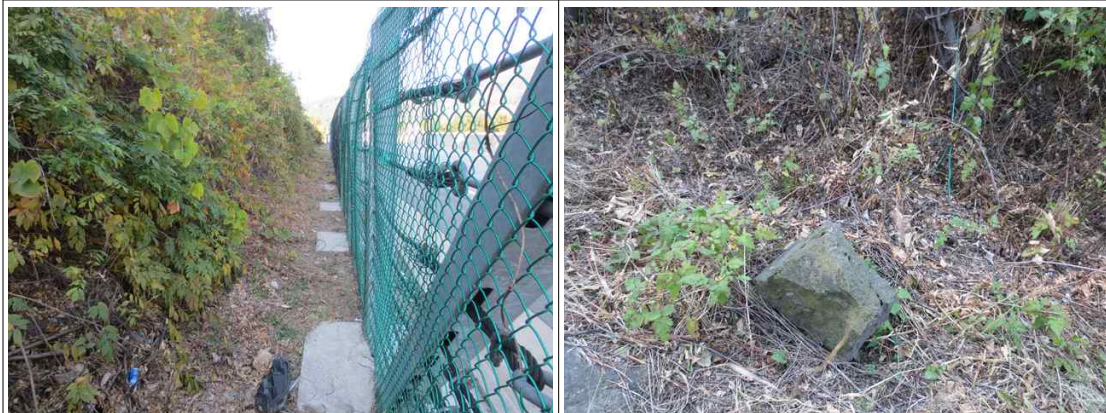
**1** (4공구) 기타종사면54 (66.66~67.72K) 1단 이완암, 하부 낙석퇴적 ⇨ 주의관찰, 정비

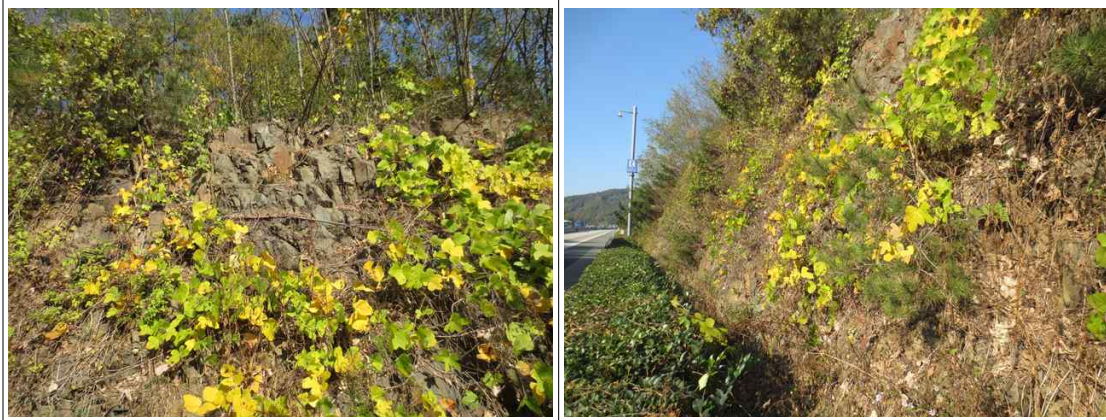
**1** (4공구) 기타종사면55 (67.66~67.70K) 1단 이완암 발달 ⇨ 주의관찰

대상 사면은 암+토사 혼재사면으로, 전반적으로 풍화에 의한 절리부 이완암 및 하부 낙석 퇴적이 조사되었다. 특히, 67.66~67.70K 지점에 발생한 절리부의 이완암은 도로의 유입 가능성은 낮으나, 진전 여부에 대한 지속적인 관찰이 요망된다.

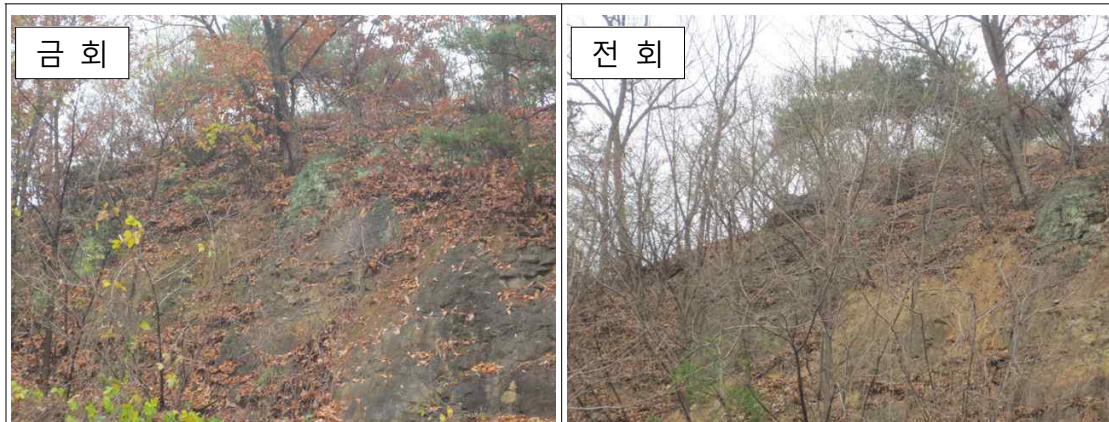
**1** (4공구) 기타종사면56 (68.64K) 1단 이완암 및 낙석퇴적 ⇨ 주의관찰 및 정비

대상 사면은 암+토사 혼재 사면으로 풍화에 의한 이완암 및 낙석퇴적이 일부 조사되었다. 기 발생한 손상은 야생동물유도울타리 시공으로 위험성은 낮으나, 지속적인 관찰이 요망된다.

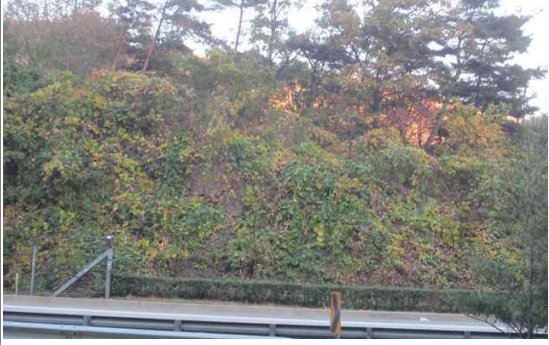
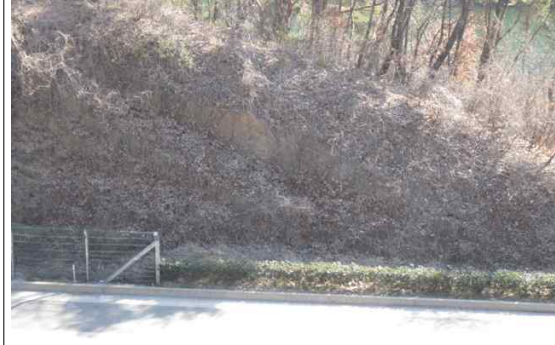
| <p><b>1</b> (4공구) 기타종사면58 (70.78K) 1단 이완암, 하부 낙석퇴적 ⇨ 주의관찰, 정비</p> | |

대상 사면은 암+토사 혼재사면으로, 보호공은 낙석방지망, 낙석방지울타리가 시공되어있다. 암구간은 풍화에 의한 이완암 및 하부 낙석 퇴적이 일부 조사되었다. 특히 70.93~71.00K 이완암 구간은 손상의 진전 여부에 대한 지속적인 관찰 및 진전여부에 따라 낙석방지망 연장 등의 적절한 조치가 요망된다.

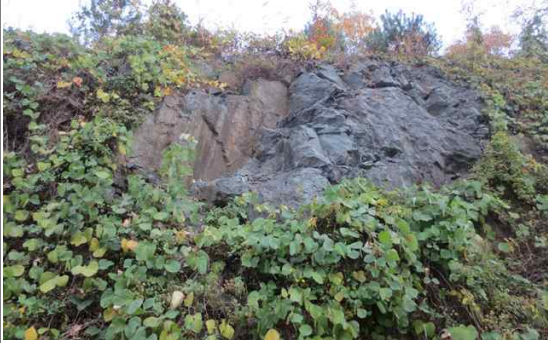
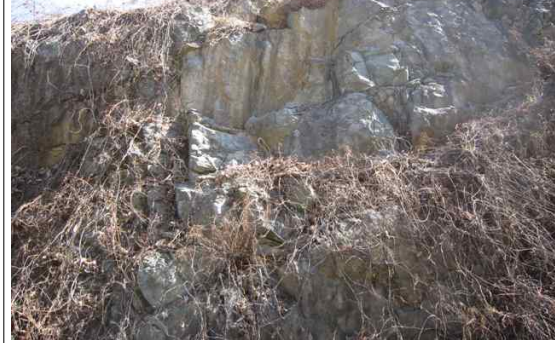
| <p><b>2</b> (4공구) 기타종사면58 (70.93K) 1단 이완암, 하부 낙석퇴적 ⇨ 주의관찰</p> | |

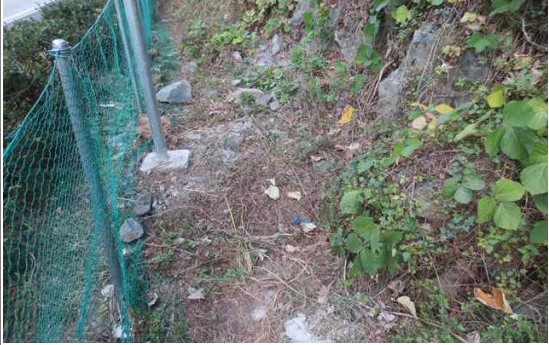
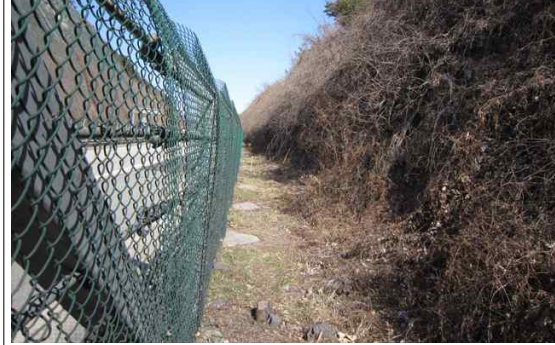
| <p><b>3</b> (4공구) 기타종사면58 (70.74~71.07K) 1단 이완암, 하부 낙석퇴적 ⇨ 주의관찰, 정비</p> | |

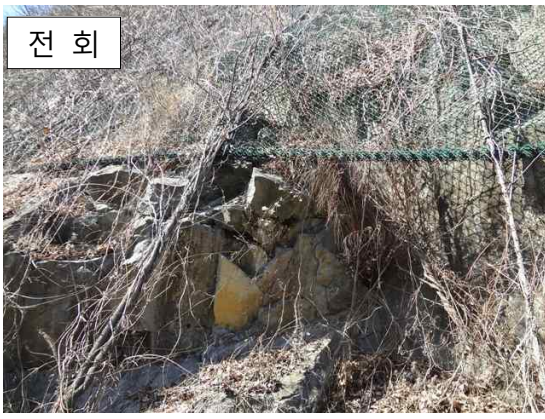
| <p><b>1</b> (4공구) 기타종사면60 (71.26K) 1단 이완암 ⇨ 주의관찰</p> | |

대상 사면은 암+토사 혼재사면으로, 보호공은 낙석방지망, 낙석방지울타리 및 슛크리트가 시공되어 있다. 토사구간은 상부 편책 파손 및 세굴, 수목 등이 조사되었고, 배수시설은 측구 토사퇴적 등이 발생한 상태이다. 암구간은 발달된 절리를 따라 충전물 유실 및 이완암, 절리부 누수(흐름), 하부 낙석퇴적 등이 확인되었다. 현재 암사면 전반에 절리가 다수 발달된 상태이므로 지속적인 점검을 통한 진전여부 관찰 후 조치가 요구된다.

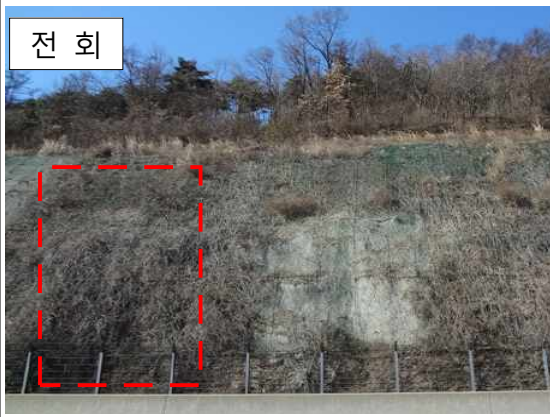
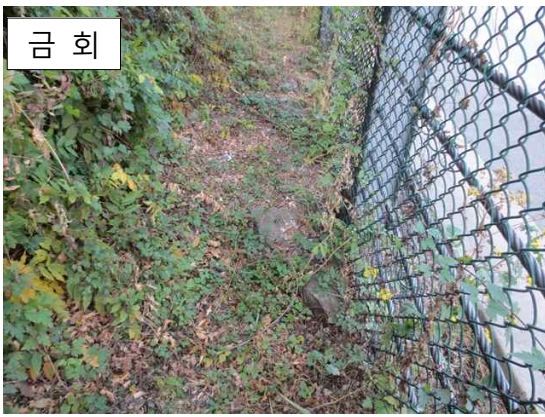
| <p><b>2</b> (4공구) 기타종사면60 (71.31K) 1단 절리부 충전물 유실 ⇨ 슛크리트(A=20m*15m)</p> | |

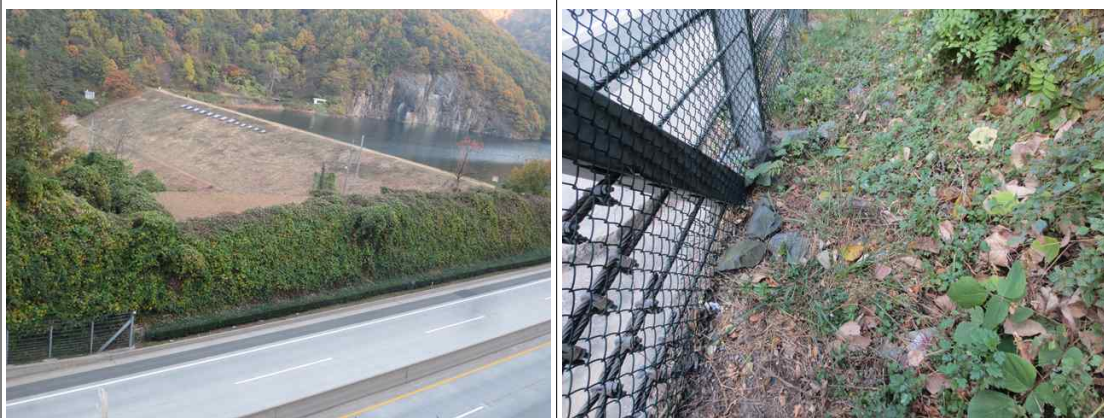
**1** (4공구) 기타종사면61 (71.39~71.43K) 1단 심한풍화 및 낙석 ⇨ 주의관찰

대상 사면은 암사면으로, 보호공은 낙석방지망, 낙석방지울타리가 시공되어 있다. 전반적으로 심한풍화에 의한 일부 이완암 및 낙석 등이 발생한 상태이다. 71.39~71.43K 구간은 풍화가 진전중이므로 지속적인 관찰이 요망된다.

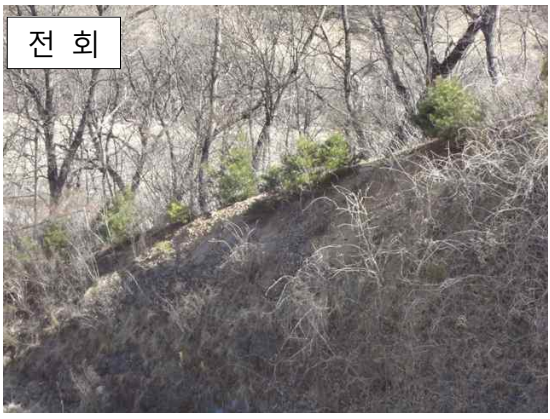
| <p><b>1</b> (4공구) 기타종사면63 (71.80K) 1단 표층유실 ⇨ 주의관찰</p> | |

대상 절토사면은 암+토사 사면으로, 보호공은 낙석방지망, 낙석방지울타리, 솟크리트가 시공되어 있다. 토사구간은 국부적인 표층유실, 수목이 조사되었으며, 암구간은 이완암 및 낙석 퇴적이 발생한 상태이다. 특히, 71.80K 1단 표층유실 및 71.70~71.74K 이완암, 낙석퇴적 구간은 주의관찰 및 정비가 요망된다.

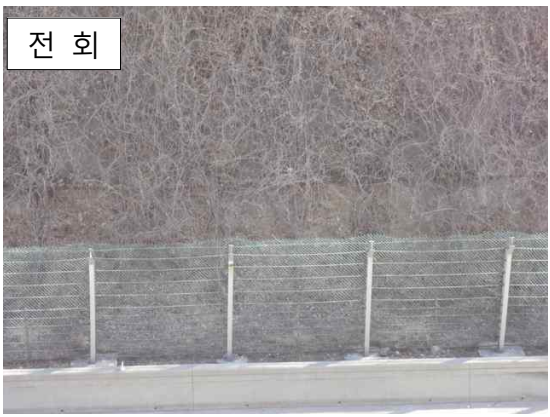
| <p><b>2</b> (4공구) 기타종사면63 (71.70~71.74K) 1단 이완암 및 낙석퇴적 ⇨ 주의관찰</p> | |

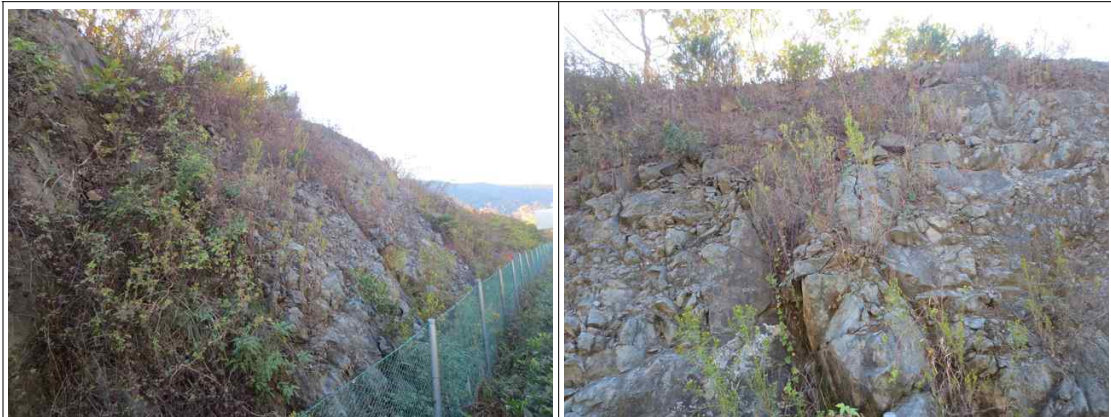
**1** (4공구) 기타종사면64 (71.91~71.96K) 1단 이완암 및 뜯돌 ⇨ 주의관찰

대상 사면은 암+토사 혼재사면으로, 전반적으로 이완암 및 뜯돌이 다수 조사되었다. 71.91~71.96K 구간은 현재 야생 동물 울타리가 시공되어 위험성은 없는 것으로 판단되나, 주의관찰이 필요하다.

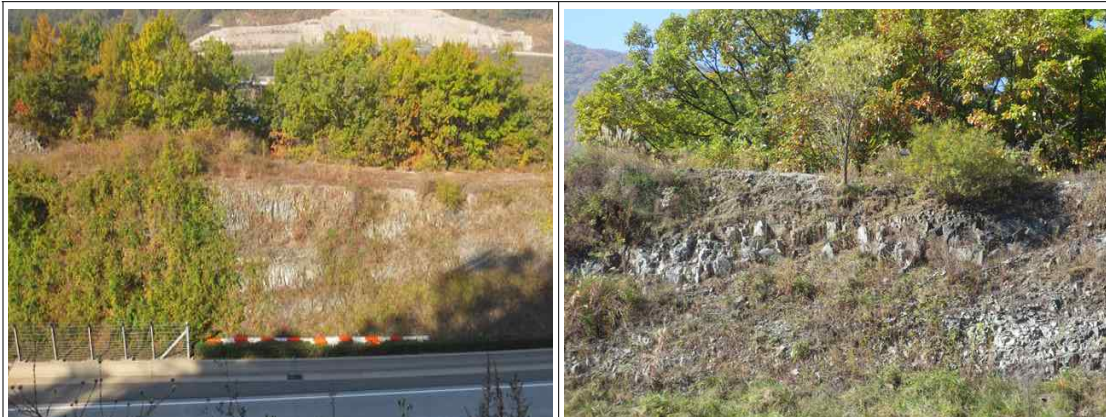
**1** (4공구) 기타종사면65 (73.48~73.50K) 1단 이완암 및 뜯돌 ⇨ 주의관찰

대상 사면은 암+토사 혼재사면으로, 보호공은 낙석방지울타리가 시공되어 있다. 암사면은 전반적으로 이완암 및 뜯돌이 다수 발달되어있으며 하부에 낙석이 일부 퇴적된 상태이다. 하부 낙석방지울타리 시공으로 도로 유입 가능성은 낮으나, 풍화가 진행중이므로 지속적인 관찰이 요구된다.

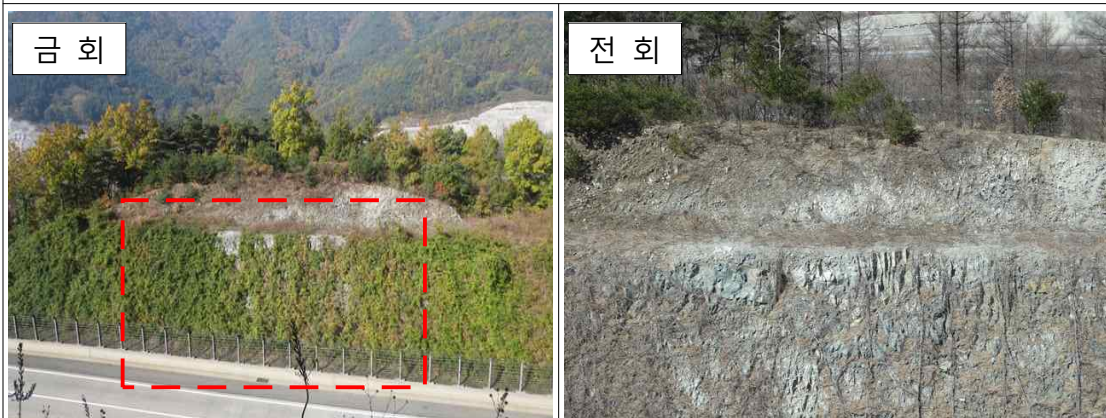
**2** (4공구) 기타종사면65 (73.42~73.46K) 1단 이완암 및 뜯돌, 낙석퇴적 ⇨ 주의관찰, 정비

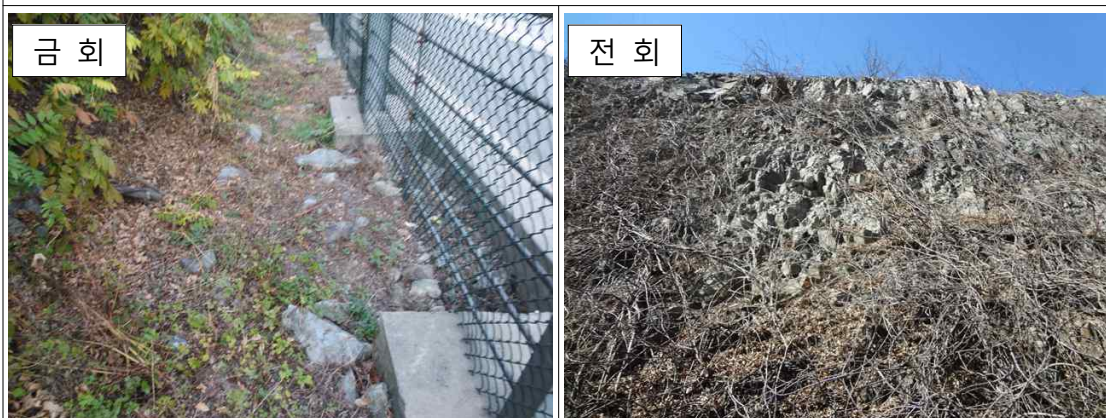
**2** (4공구) 기타종사면65 (73.42~73.46K) 1단 이완암 및 뜯돌, 낙석퇴적 ⇨ 주의관찰, 정비

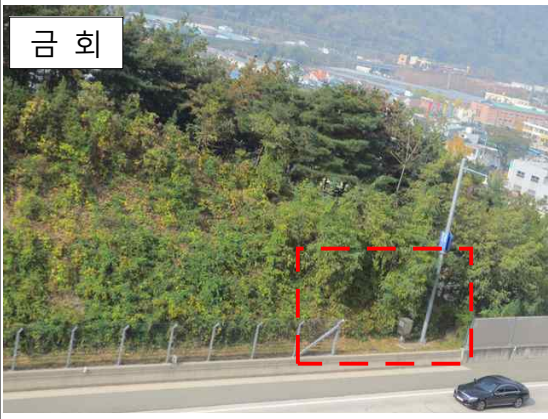
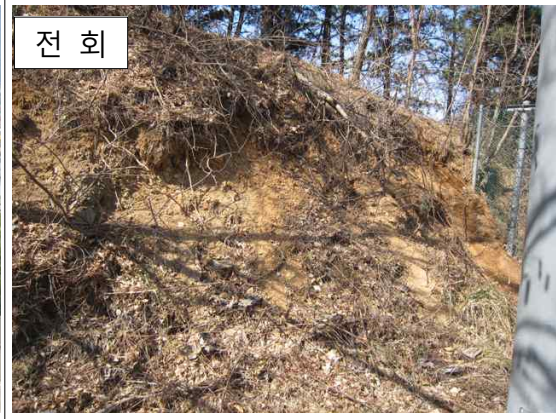
| <p><b>1</b> (3공구) 기타종사면66 (76.64K) 1단 표층유실(A=5m*3m) ⇨ 주의관찰</p> | |

대상 사면은 암+토사 사면으로, 보호공은 낙석방지울타리, 편책, 몰탈격자블록이 시공되어 있다. 암구간은 절리를 따라 이완암 및 뜯돌이 발달되어있으며, 토사구간은 국부적인 표층유실이 발생한 상태이다. 기 발생한 손상부는 주의관찰이 요망된다.

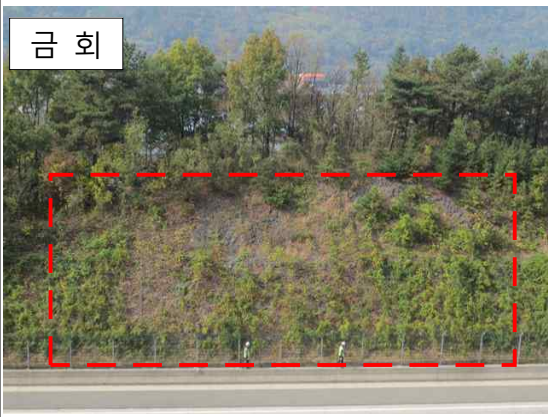
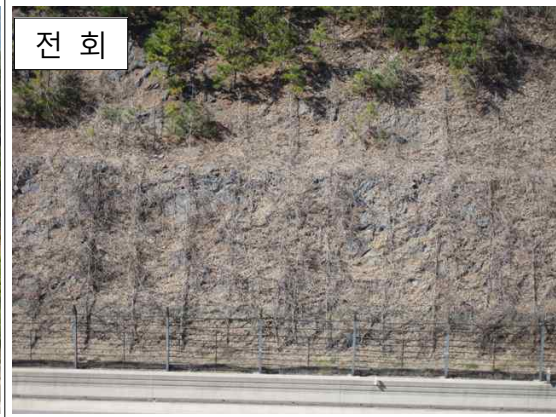
| <p><b>2</b> (3공구) 기타종사면66 (76.57~76.63K) 1단 이완암 및 뜯돌 ⇨ 주의관찰</p> | |

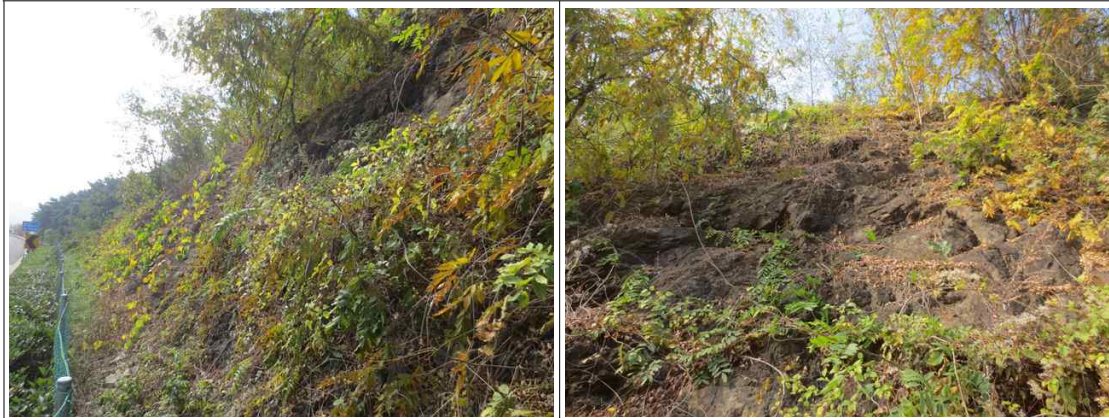
**1** (3공구) 기타종사면68 (77.14~77.16K) 1단 이완암, 뜯돌 ⇨ 주의관찰

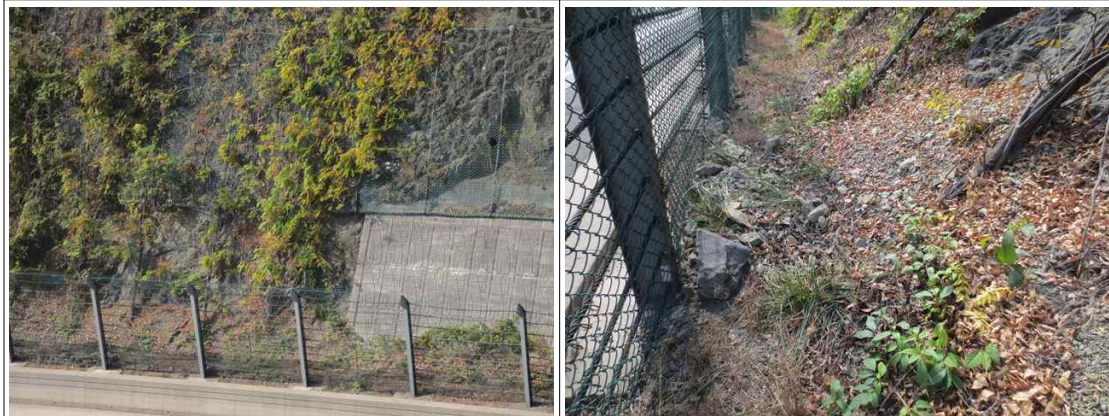
**2** (3공구) 기타종사면68 (77.17K) 1단 이완암, 낙석퇴적 ⇨ 주의관찰, 정비

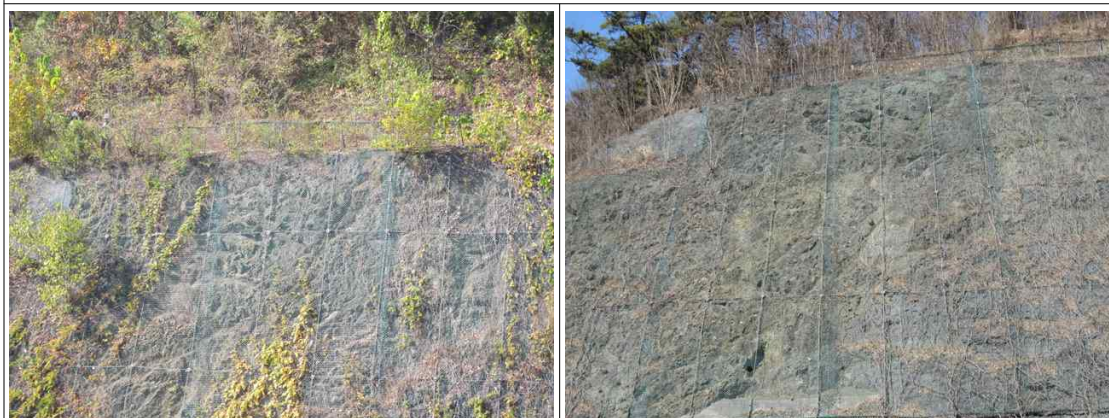
**3** (3공구) 기타종사면68 (77.18K) 1단 상부 심한 풍화 ⇨ 주의관찰

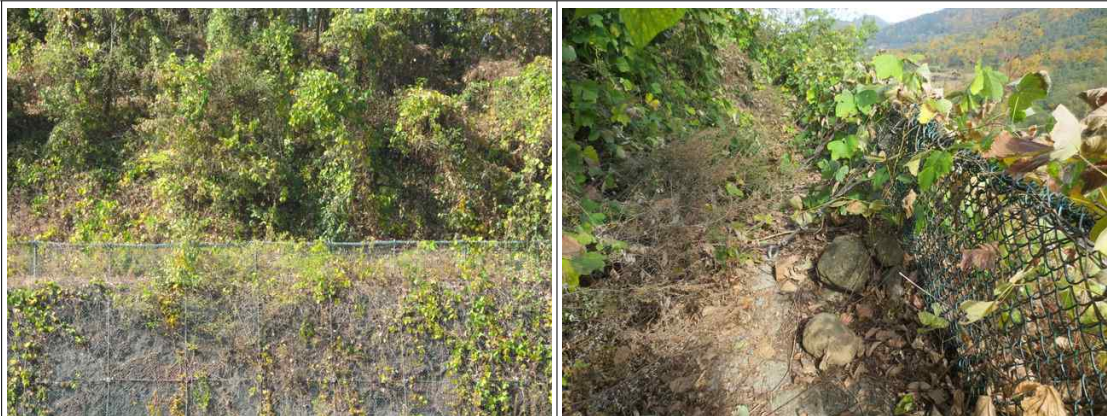
**4** (3공구) 기타종사면68 (77.21K) 2단 이완암 낙석퇴적 ⇨ 주의관찰, 정비

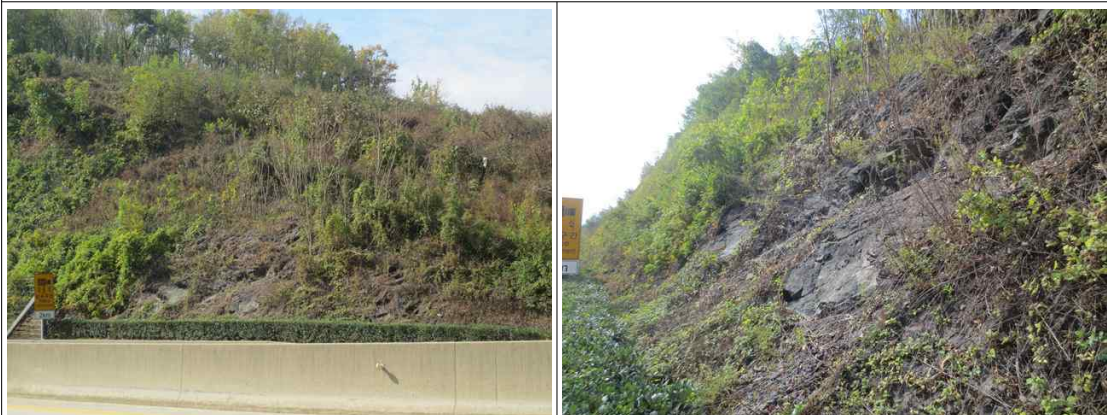
**5** (3공구) 기타종사면68 (77.27~77.29K) 1단 이완암, 뜯돌 ⇨ 주의관찰

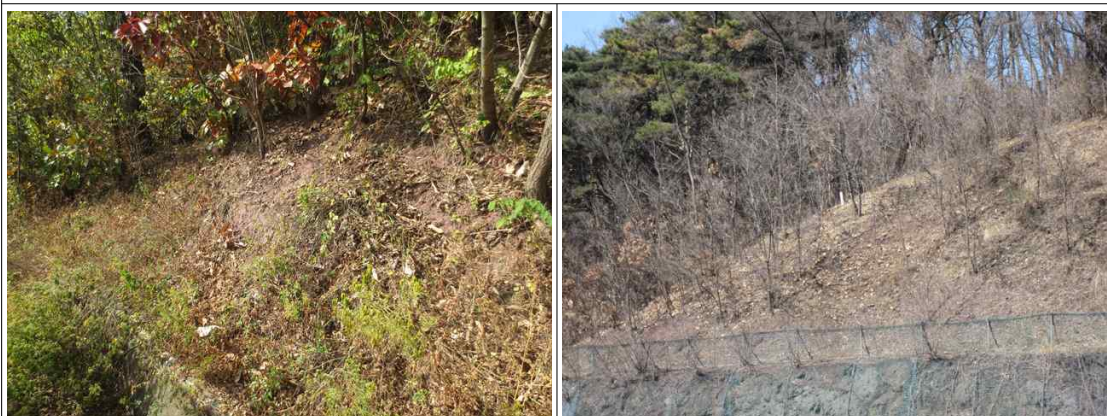
**6** (3공구) 기타종사면68 (77.18K) 2단 상부 심한풍화 ⇨ 주의관찰

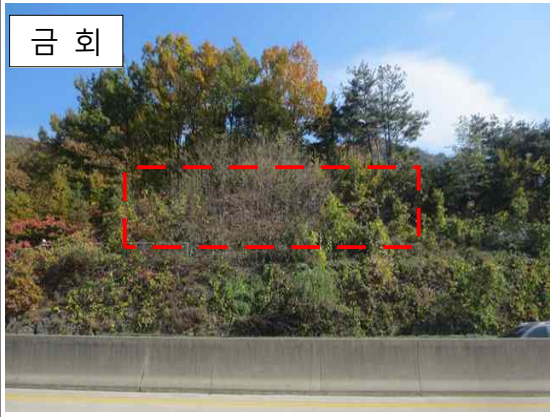
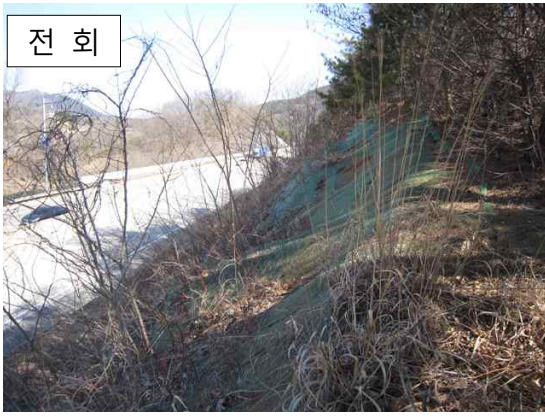
| <p><b>1</b> (3공구) 기타종사면69 (77.55~77.57K) 2단 표층유실 ⇨ 숯크리트(A=20m*5m)</p> | |

대상 사면은 암+토사 혼재사면으로, 하단부에 방호벽이 시공되어 있다. 암 구간은 이완암이 발달되어 있으며, 토사구간은 표층유실이 국부적으로 발생되었다. 77.55~77.57K 토사구간 상단부는 강우시 추가 손상이 우려되므로 숏크리트 등의 조치가 필요하다.

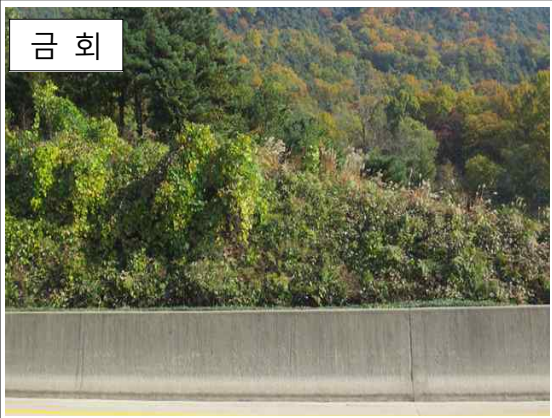
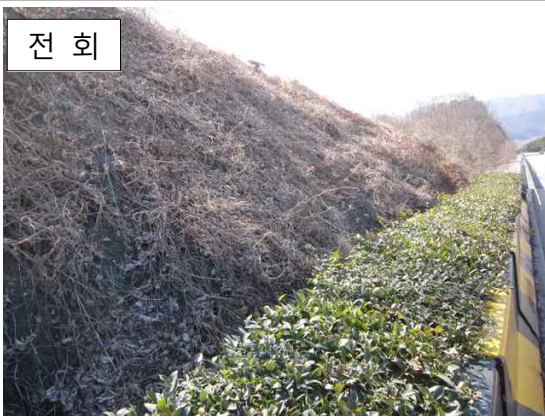
| <p><b>2</b> (3공구) 기타종사면69 (77.51~77.53K) 1단 표층유실 ⇨ 주의관찰</p> | |

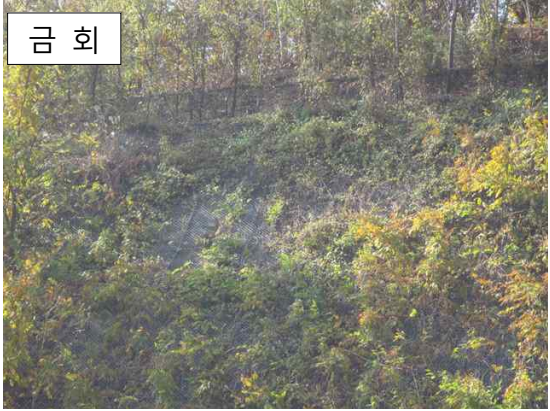
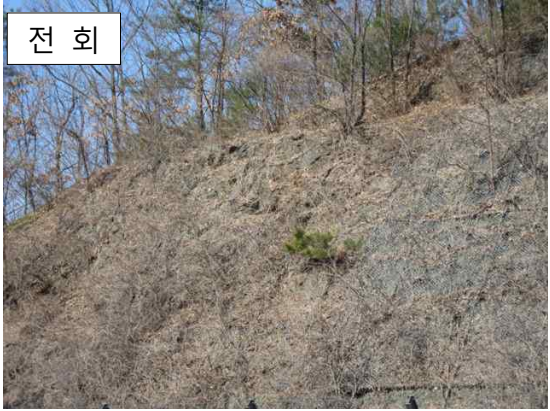
**1** (3공구) 기타종사면70 (77.68~77.72K) 1단 이완암 ⇨ 주의관찰

대상 절토사면은 암+토사 혼재사면으로, 낙석방지망, 낙석방지울타리, 솟크리트 등의 보호시설이 시공되어 있다. 암구간은 절리부에 이완암 및 뜯돌이 발달하였으며, 일부 심한 풍화구간에서 낙석이 발생한 것으로 조사되었다. 사면 전반에 절리부에 풍화가 진행중이므로 주의관찰이 요망된다.

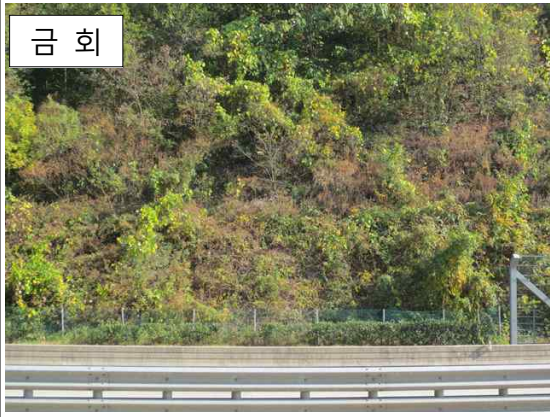
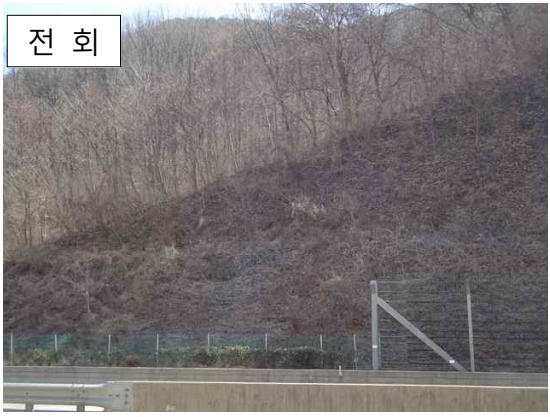
| <p><b>1</b> (3공구) 기타종사면71 (77.78K) 1단 심한풍화 ⇨ 주의관찰</p> | |

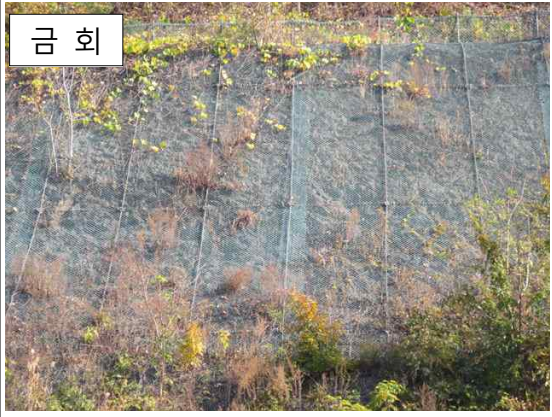
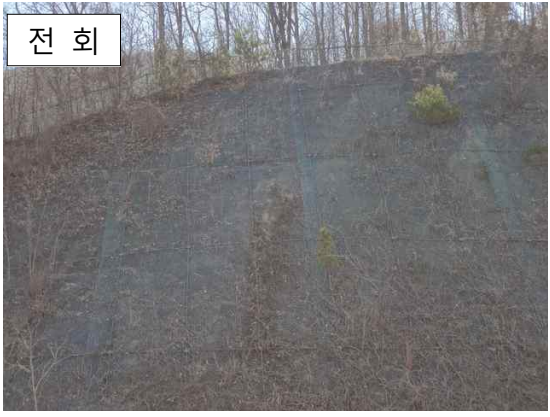
| <p><b>2</b> (3공구) 기타종사면71 (77.75K) 1단 심한풍화 및 이완암 ⇨ 주의관찰</p> | |

대상 사면은 암+토사 혼재사면으로, 보호공은 낙석방지망, 낙석방지울타리, 합벽 등이 시공되어 있다. 암구간은 심한풍화에 의한 이완암 및 뜯돌이 발생한 것으로 조사되었다. 77.75K 파쇄대 및 상부 암괴는 지속적인 관찰이 요망된다.

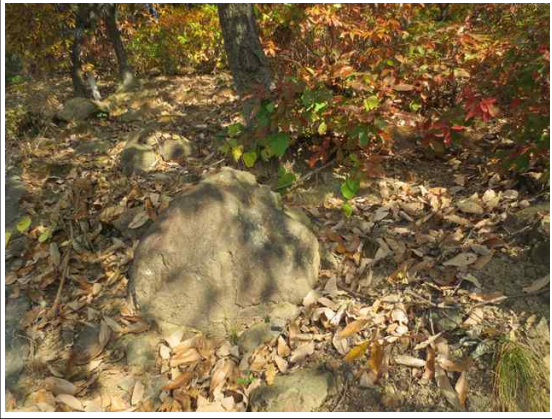
| <p><b>3</b> (3공구) 기타종사면71 (77.72K)<br/>상단부 암괴 ⇨ 주의관찰</p> | <p><b>4</b> (3공구) 기타종사면71 (77.67K)<br/>하부 전경</p> |

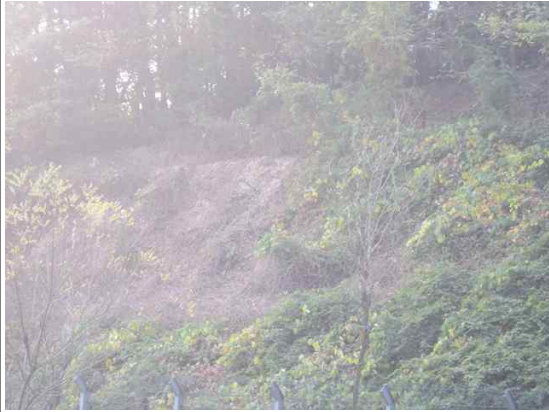
| <b>1</b> (3공구) 기타종사면72 (78.04~78.05K)<br>상단부 표층유실 ⇨ 주의관찰 | <b>2</b> (3공구) 기타종사면72 (78.11~78.13K)<br>1단 풍화 ⇨ 주의관찰 |

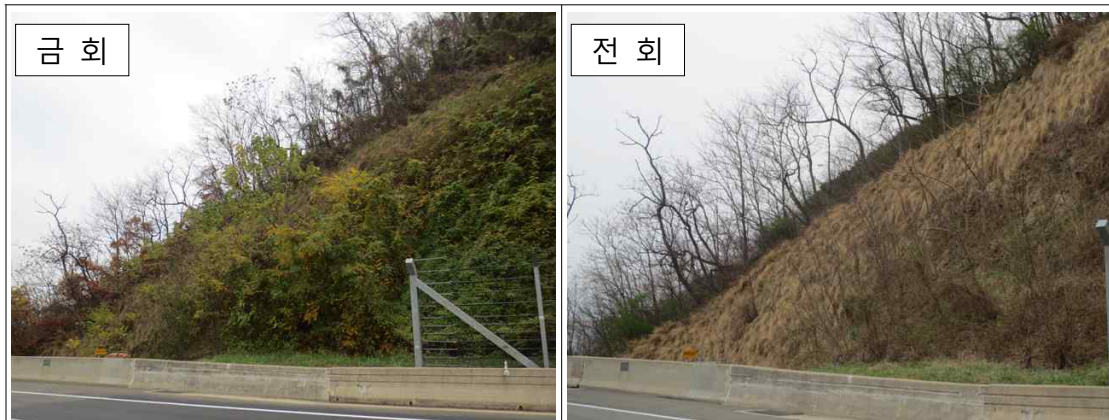
**1** (3공구) 기타종사면75 (79.70K) 1단 녹생토 유실 ⇨ 주의관찰

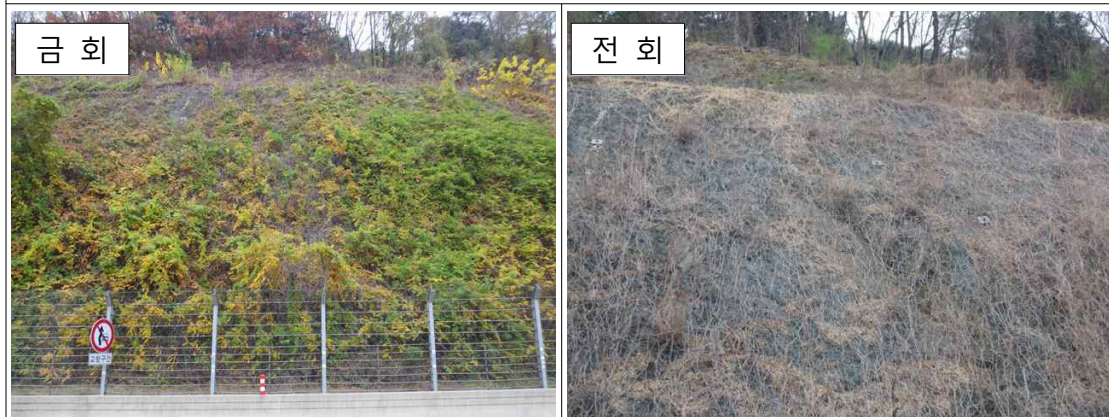
**2** (3공구) 기타종사면75 (79.65K) 1단 절리부 이완암 ⇨ 주의관찰

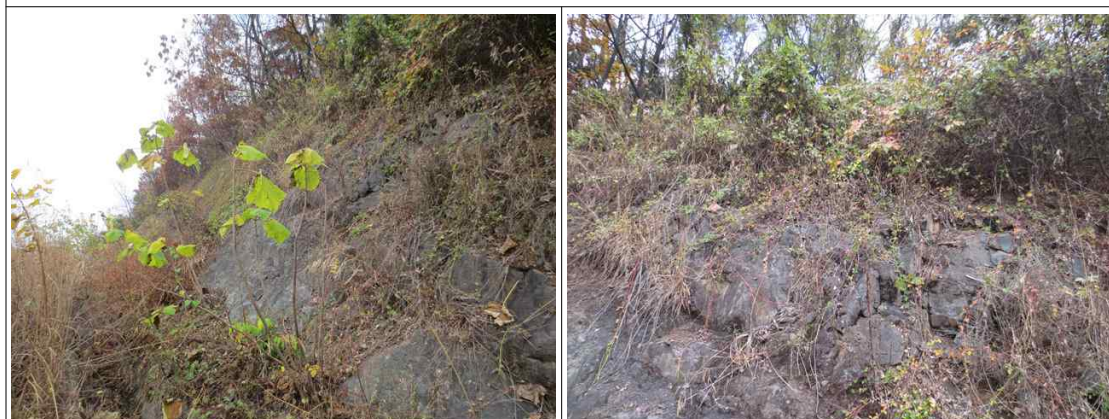
**3** (3공구) 기타종사면75 (79.65K) 상부 이완암 ⇨ 주의관찰

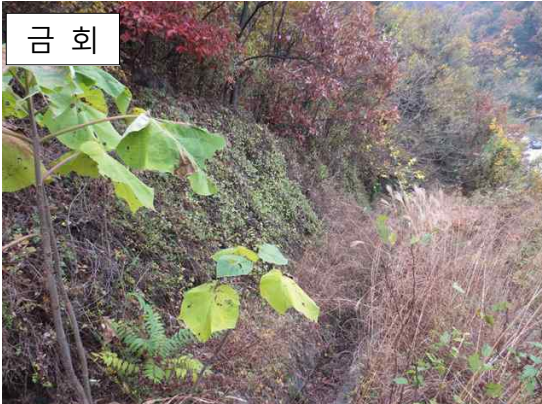
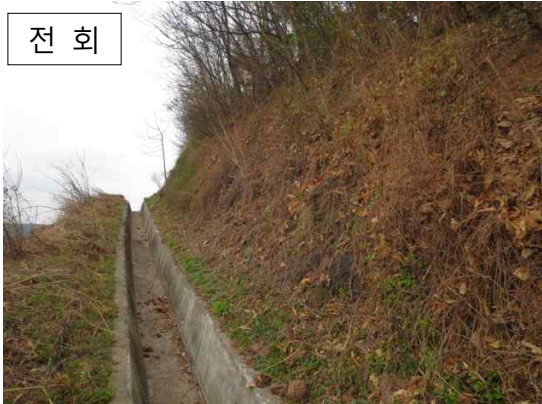
| <p><b>4</b> (3공구) 기타종사면75 (79.62K) 상단부 표층유실 ⇨ 주의관찰</p> | |

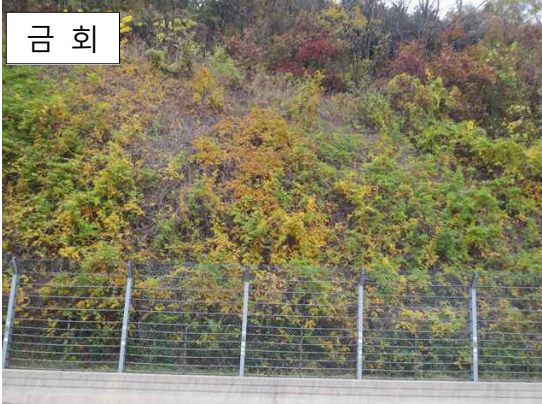
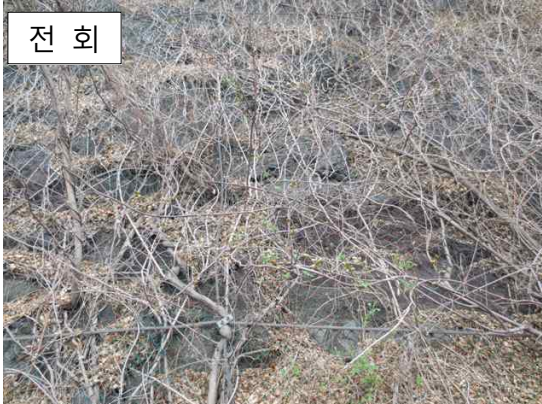
| <p><b>5</b> (3공구) 기타종사면75 (79.63K) 1단 이완암 ⇨ 주의관찰</p> | |

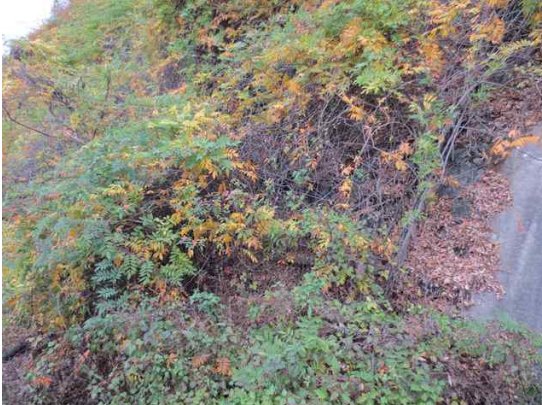
| <p><b>6</b> (3공구) 기타종사면75 (79.61K)<br/>1단 누수 ⇨ 주의관찰</p> | <p><b>7</b> (3공구) 기타종사면75<br/>하단부 전경</p> |

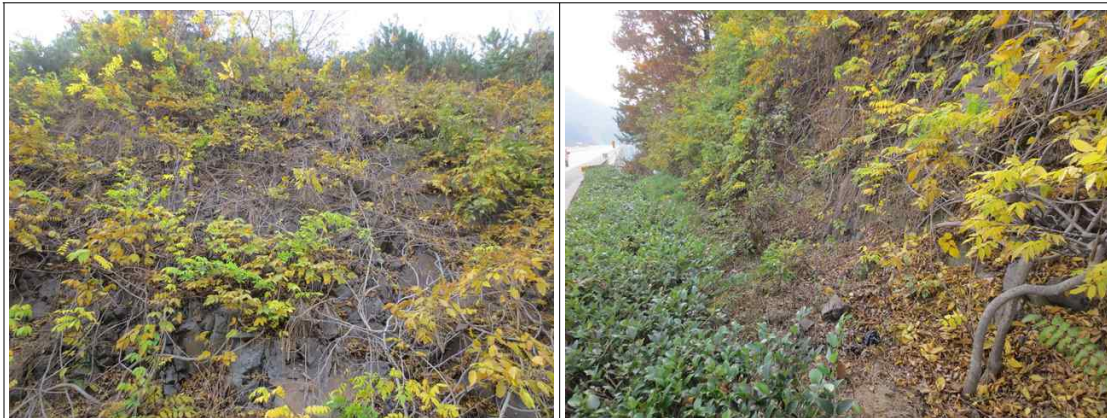
**1** (3공구) 기타종사면76 (80.66K) 1단 이완암 및 낙석 퇴적 ⇨ 주의관찰

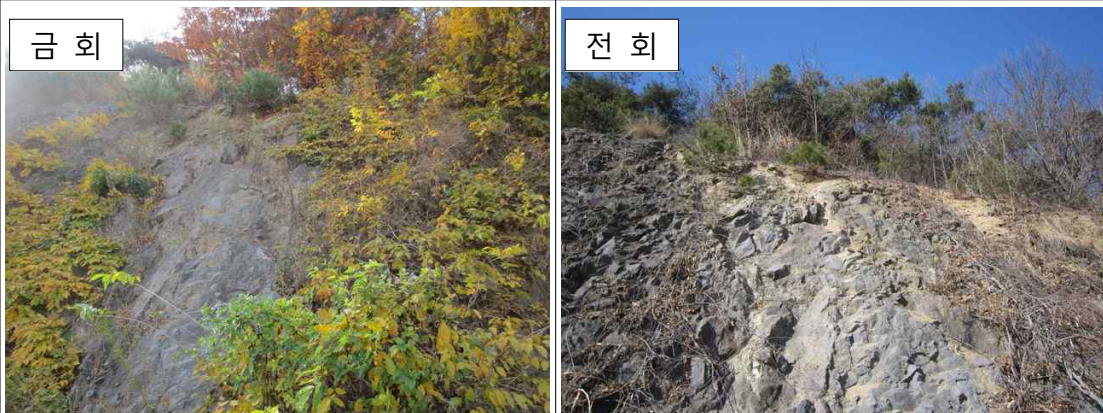
**2** (3공구) 기타종사면76 (80.66~80.73K) 상단부 표층유실 ⇨ 주의관찰

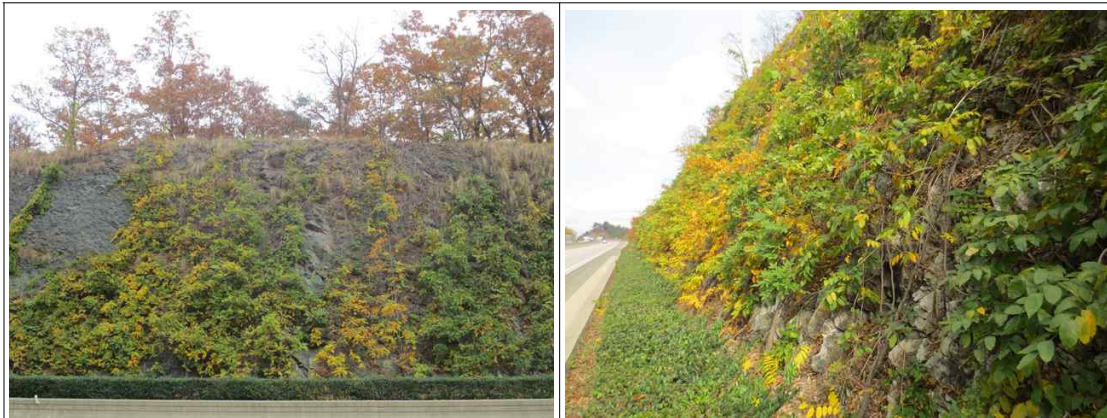
- 1** (3공구) 기타종사면78 (81.05~81.09K)  
1단 낙석위험 ⇨ 낙석방지울타리 검토 (L=40m)

대상 사면은 암사면으로, 전구간 심한풍화로 인하여 이완암 및 뜯돌이 발달된 상태이다. 특히, 81.05~81.09K, 81.11~81.13K 낙석위험 구간은 도로와의 이격 거리가 좁고, 뜯돌의 도로 유입이 우려되므로 낙석방지울타리 시공 등의 조치가 요망된다.

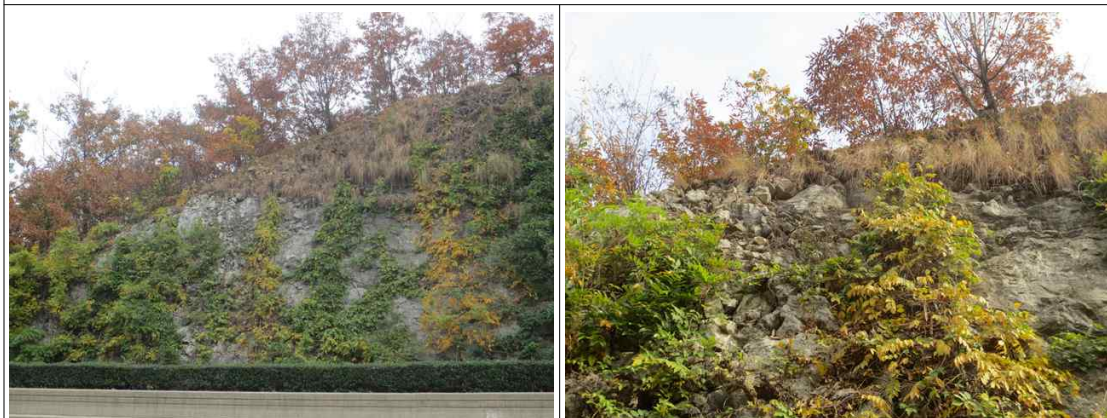
- 2** (3공구) 기타종사면78 (81.11~81.13K)  
1단 낙석위험 ⇨ 낙석방지울타리 검토 (L=20m)

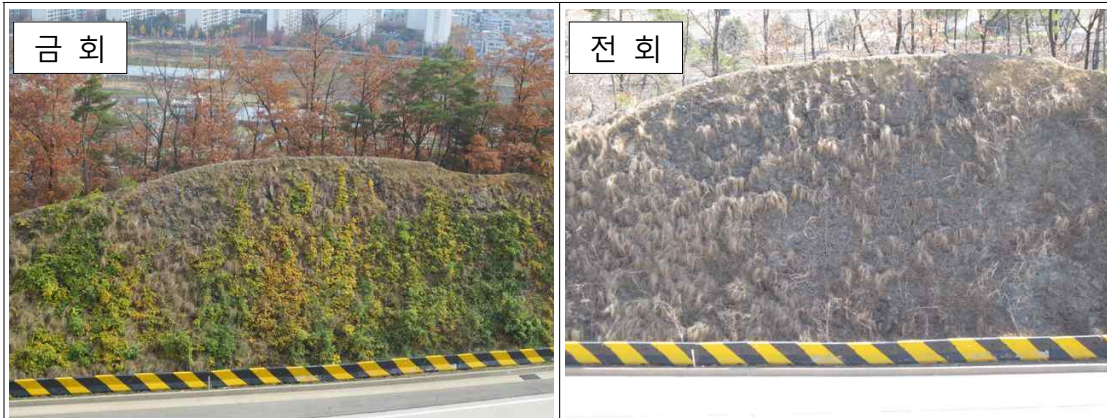
**1** (3공구) 기타종사면79 (81.20~81.22K) 1단 심한풍화 및 이완암 ⇨ 주의관찰

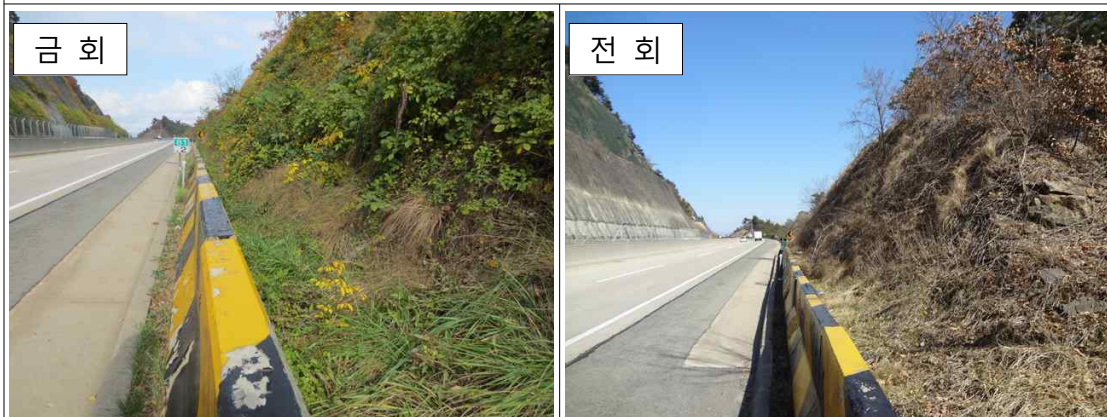
**1** (3공구) 기타종사면79 (81.20~81.22K) 1단 심한풍화 및 이완암 ⇨ 주의관찰

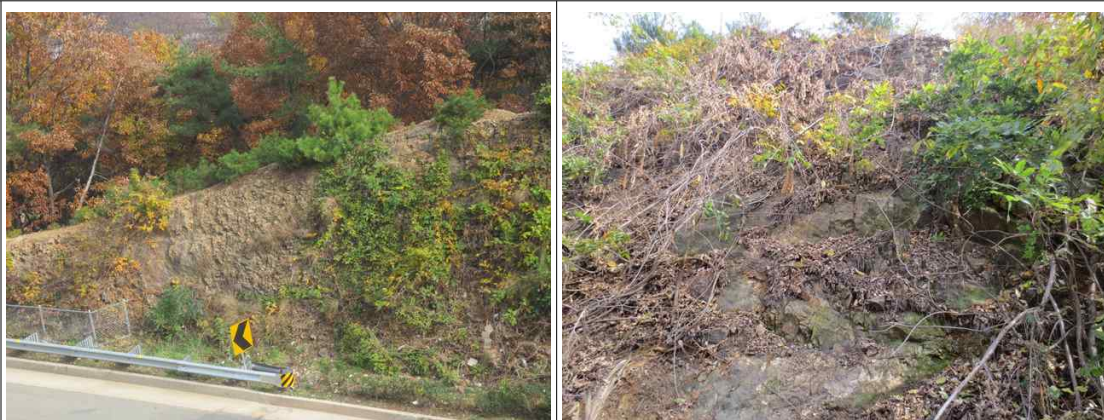
**1** (3공구) 기타종사면80 (81.31~81.32K) 1단 심한풍화 ⇨ 주의관찰

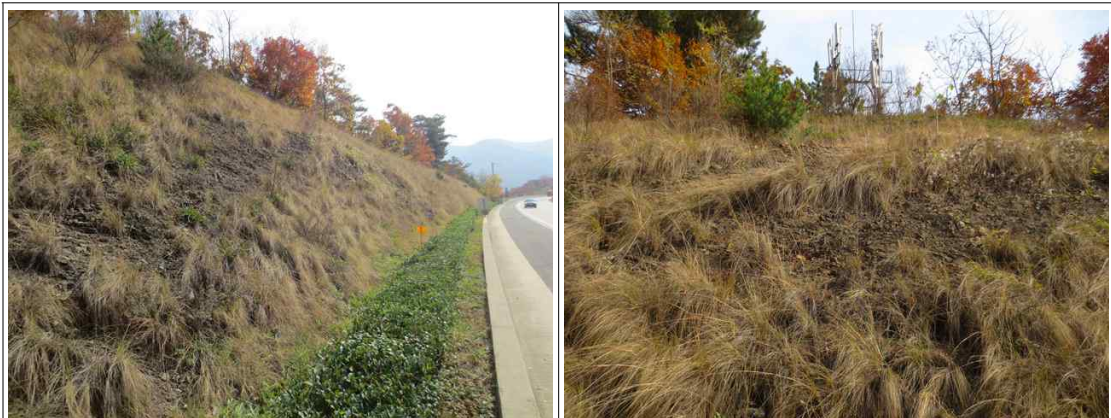
**1** (3공구) 기타종사면82 (81.58~81.62) 1단 심한풍화 ⇨ 방호벽(L=40m)

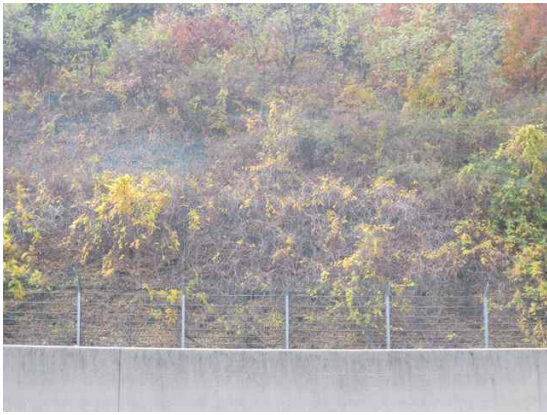
| <b>1</b> (2공구) 기타종사면85(83.13K)<br>1단 이완암 및 뜯돌 ⇨ 주의관찰 | <b>2</b> (2공구) 기타종사면85(83.17K)<br>수직도수로 파손 ⇨ 단면보수 |

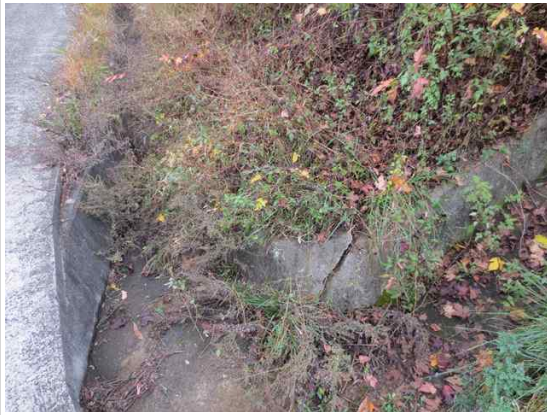
대상사면은 암+토사 혼재사면으로, 낙석방지망, 낙석방지울타리, 물탈격자블록 등이 시공되어 있다. 암사면 83.10~83.15K 구간은 이완암 및 뜯돌이 발달되어있으므로 주의관찰이 필요하다. 또한, 83.17K 수직도수로 파손구간은 단면보수 등의 조치가 필요하다.

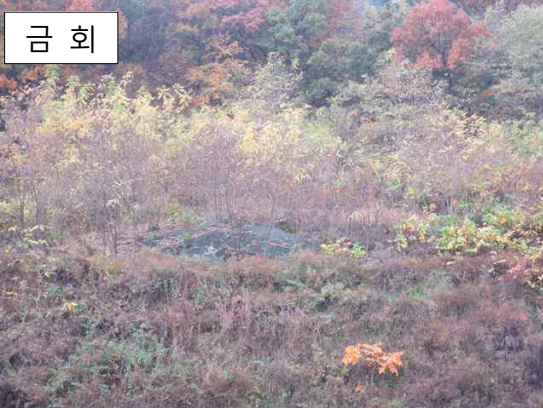
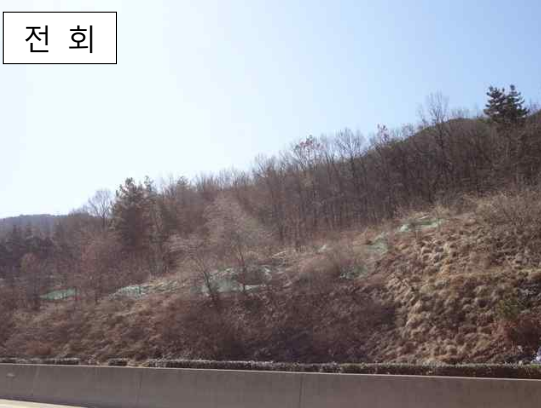
| <p><b>1</b> (2공구) 기타종사면86 (83.21~83.25K) 2단 표층유실 ⇨ 주의관찰</p> | |

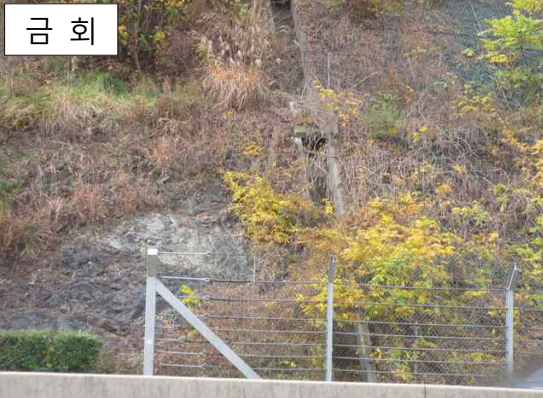
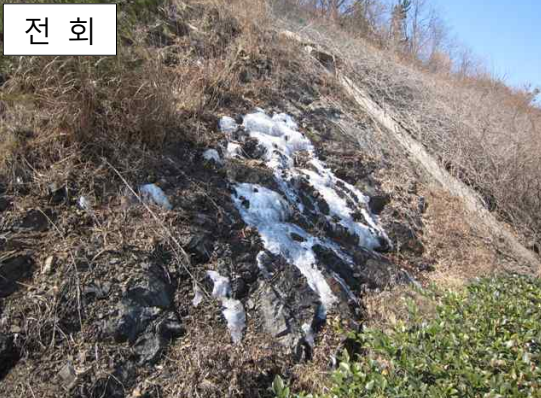
| <p><b>2</b> (2공구) 기타종사면86 (83.25K) 1단 이완암 및 뜯돌 ⇨ 주의관찰</p> | |
