# 신대구부산고속도로 시설물 기 타 종 사 면 점 검 보 고 서

2015. 12

新대구부산고속도로주식회사  
New DAEGU BUSAN Expressway Co., Ltd.

귀사에서 의뢰하신 『2015년 하반기 시설물 안전점검용역(3구간 정기점검)』의 과업을 성실히 수행하고, 그 결과를 본 보고서에 수록하여 부속자료와 함께 제출합니다.

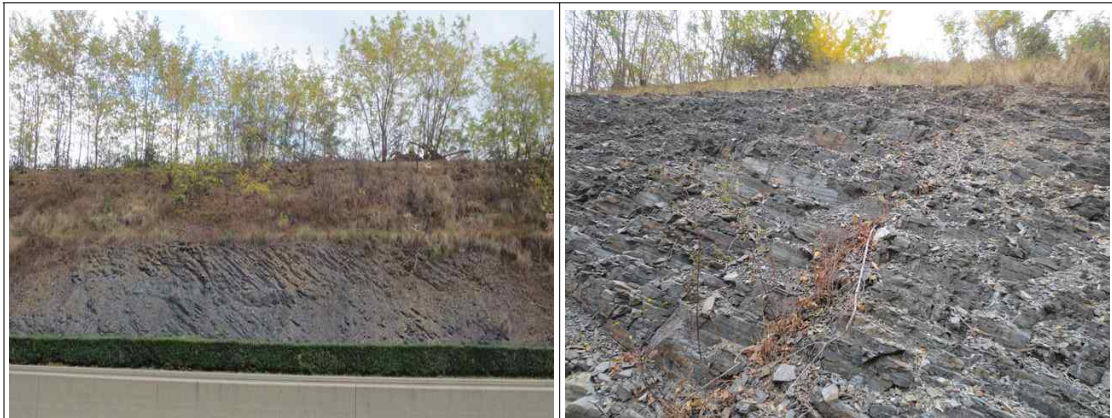
**1** (2공구) 기타종사면88 (83.61~83.95K) 1단 뜯돌 다수 ⇨ 주의관찰

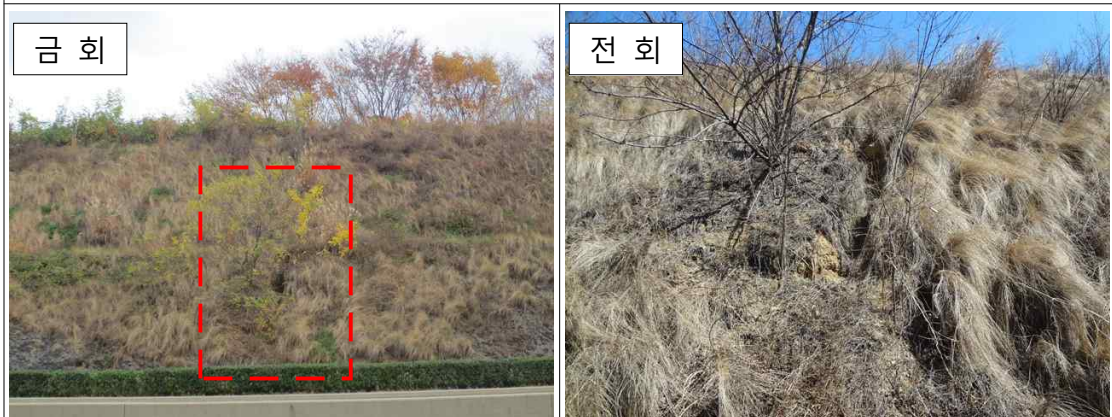
**2** (2공구) 기타종사면88 (83.88K) 1단 세굴 ⇨ 주의관찰

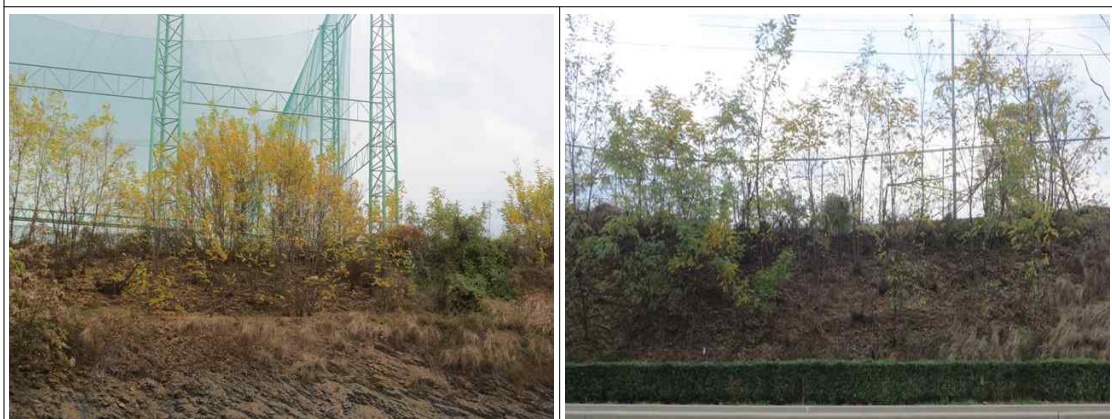
**3** (2공구) 기타종사면88 (83.76K)  
2단 표층유실 ⇨ 주의관찰

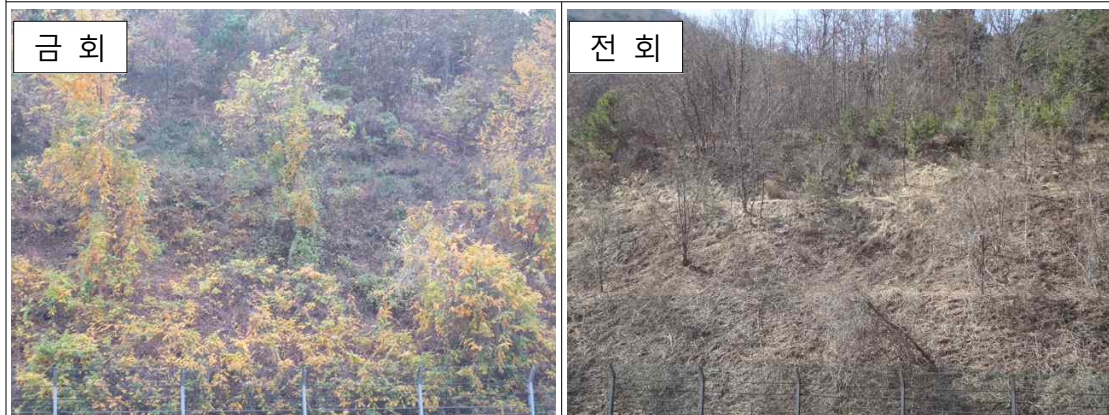
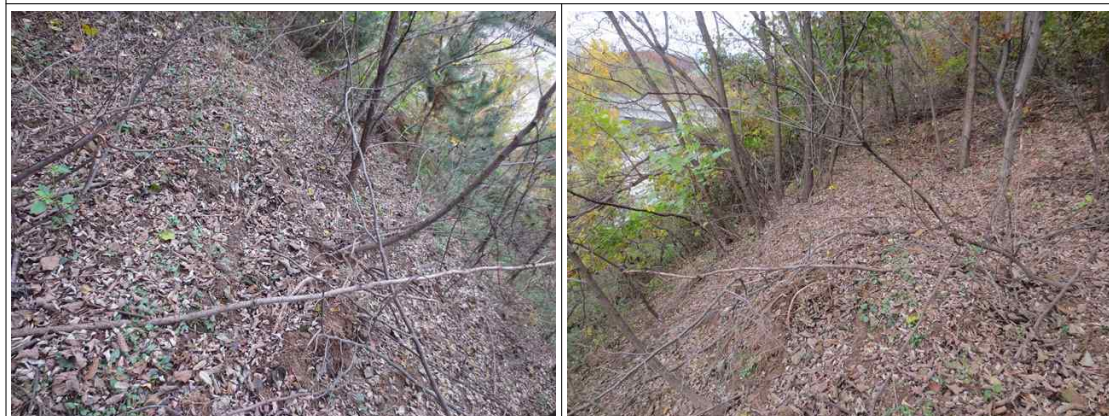
**2** (2공구) 기타종사면89 (84.01~84.07K) 2~4단 표층유실 ⇨ 물탈격자블럭(A=60m\*20m)

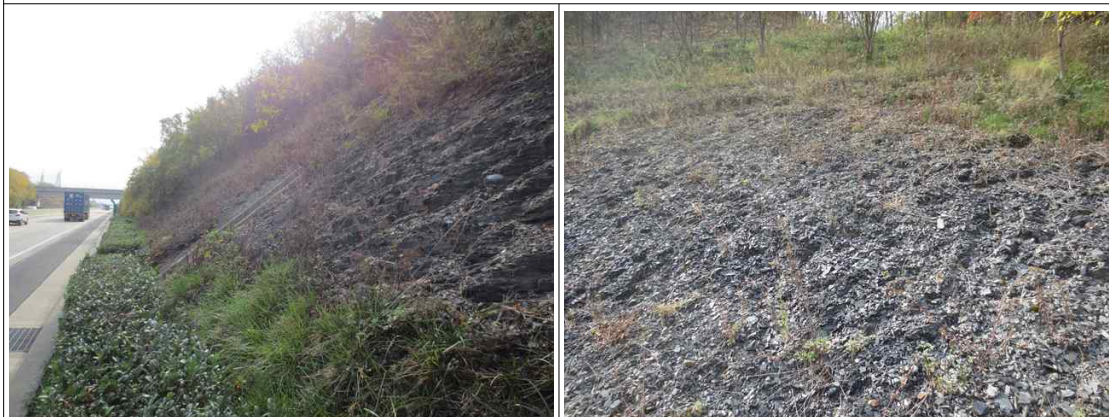
**4** (2공구) 기타종사면89 (84.11K) 1단 심한풍화, 뜯돌 ⇨ 주의관찰

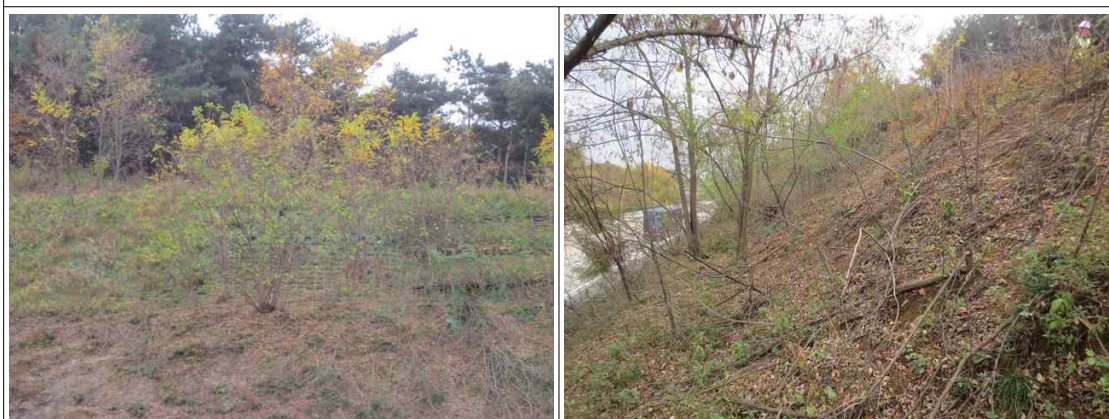
**5** (2공구) 기타종사면89 (84.13K)  
1단 수목(다수) ⇨ 별목

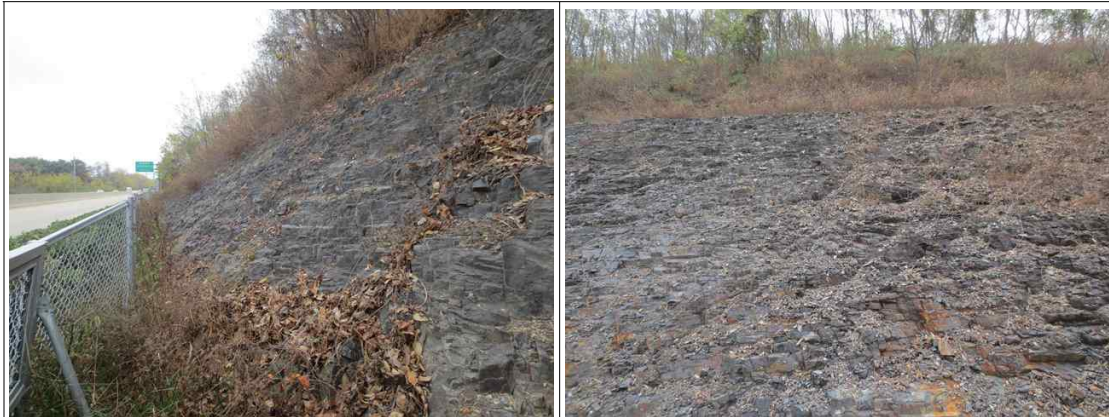
**1** (2공구) 기타종사면90 (84.34K) 1단 심한풍화 ⇨ 주의관찰

대상 사면의 암+토사 혼재사면으로, 전반적으로 양호한 상태이나, 암구간에  
서 풍화가 진행중이므로 지속적인 관찰이 요망된다.

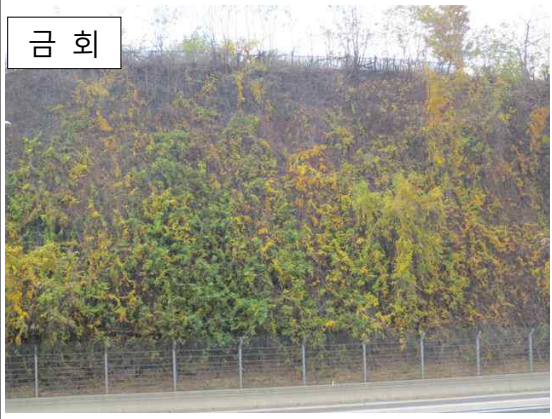
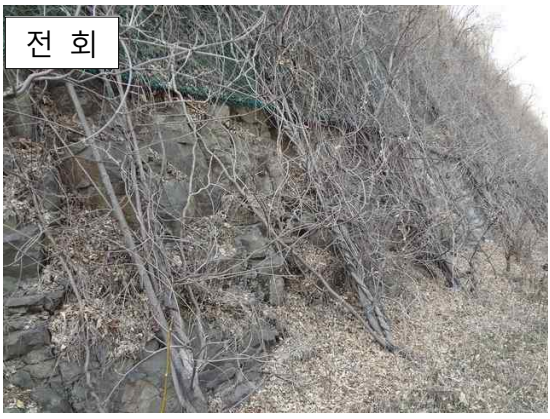
| <p><b>1</b> (2공구) 기타종사면91 (87.11~87.22K) 1단 이완암 ⇨ 주의관찰</p> | |

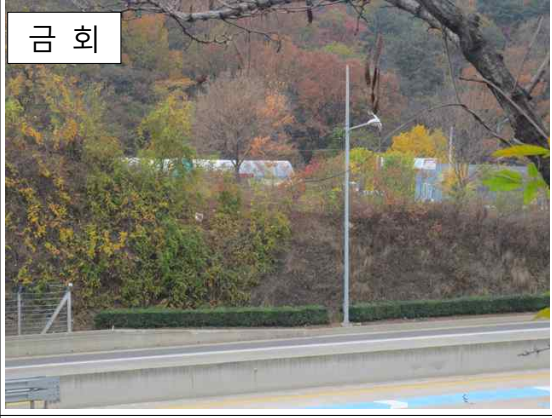
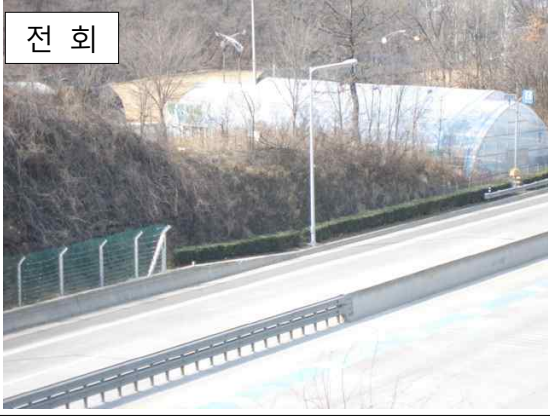
| <p><b>2</b> (2공구) 기타종사면91 (87.23K) 1단 심한풍화 ⇨ 주의관찰</p> | |

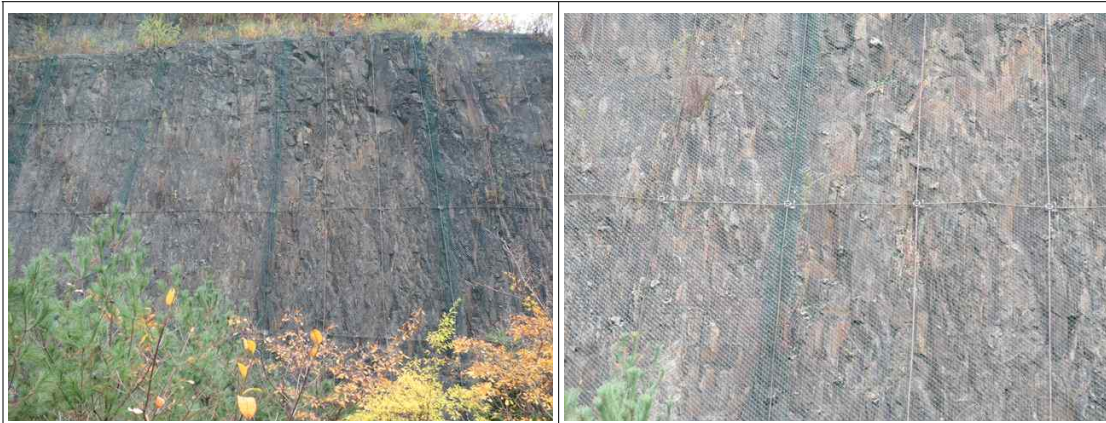
**1** (2공구) 기타종사면95 (STA+20~35) 1단 이완암, 하부 낙석퇴적 ⇨ 주의관찰

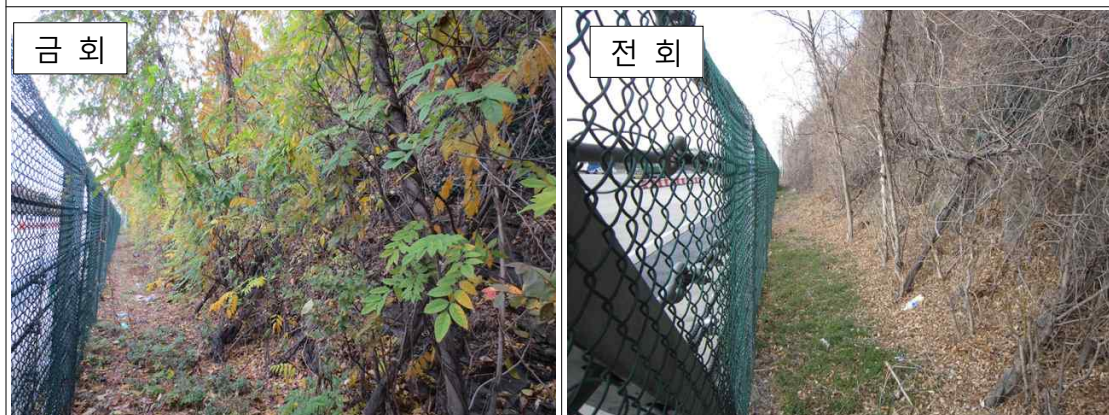
**1** (2공구) 기타종사면96 (87.60K) 1단 파쇄대 이완암, 낙석퇴적 ⇨ 주의관찰

대상 절토사면은 암사면으로, 보호공은 낙석방지망, 낙석방지울타리, 솟크리트가 시공되어 있다. 전반적으로 풍화에 의한 이완암 및 뜯돌이 발달한 상태이다. 특히, 87.57K, 87.60K 파쇄대 구간은 강우시 손상이 우려되므로 지속적인 관찰이 요구되며 진전시 합벽 등의 조치가 필요하다.

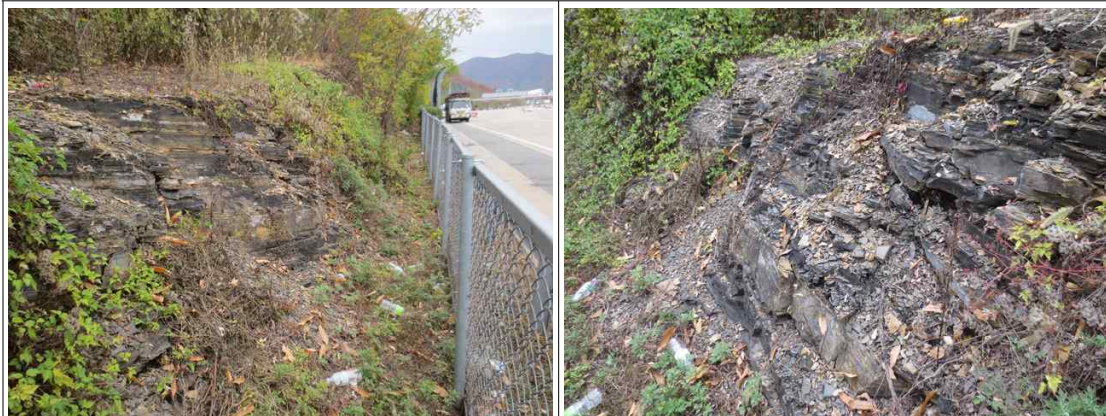
**1** (1공구) 기타종사면97 (87.79~87.81K) 1단 심한풍화 ⇨ 주의관찰

대상 사면은 암+토사 혼재사면으로, 보호공은 낙석방지망, 낙석방지울타리, 슛크리트가 시공되어 있다. 암구간은 풍화에 의한 이완암 및 뜯돌이 다수 발달된 상태이다. 87.80K 심한풍화 구간은 낙석의 도로유입 가능성은 낮지만, 풍화가 진행중이므로 지속적인 관찰이 요망된다.

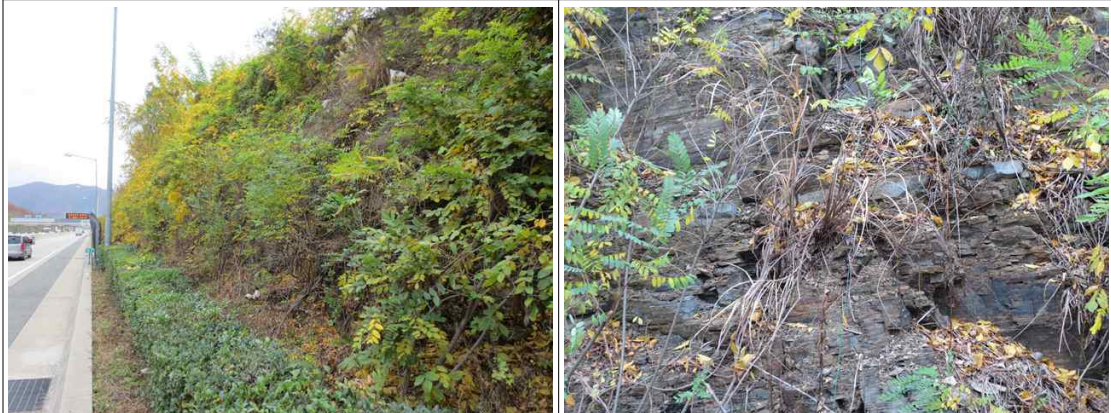
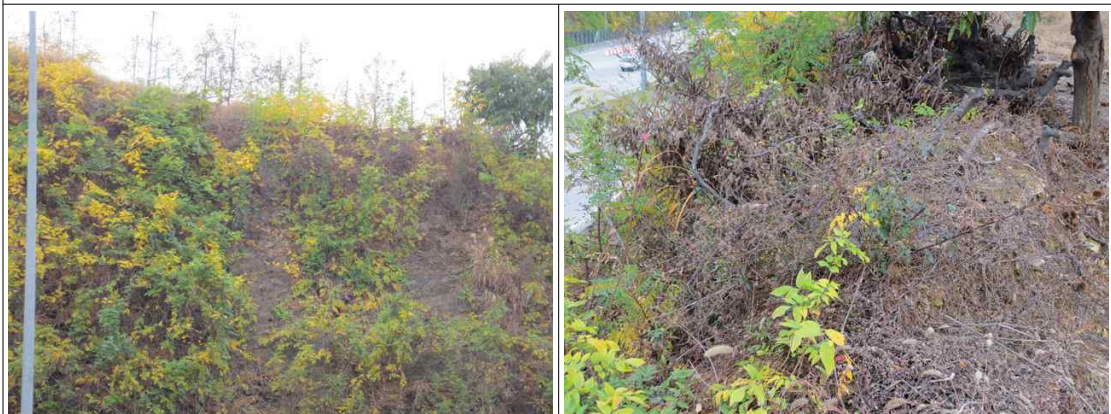
**2** (1공구) 기타종사면98( 87.87~87.89K) 1단 심한풍화, 폐목 ⇨ 방호벽(L=20m), 정비

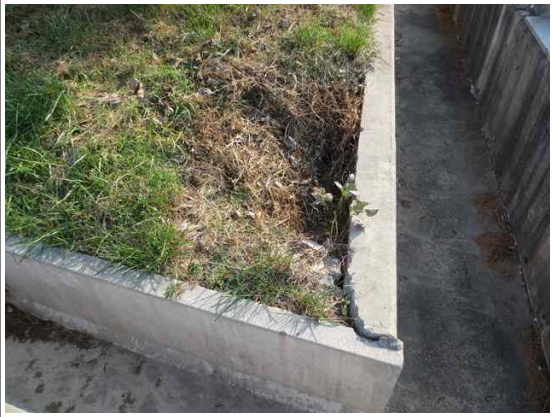
| <p><b>1</b> (10공구) 기타종사면100 STA.0+150<br/>1단 배수로 뒷채움 유실 ⇨ 정비</p> | <p><b>2</b> (10공구) 기타종사면100 STA.0+120<br/>갯문 배수로 파손 ⇨ 단면보수</p> |

대상 사면은 암+토사가 혼재된 터널부사면으로 보호공으로 옹벽, 돌망태, 개비온 등이 시공되어 있다. 주요 손상은 국부적인 표층유실, 옹벽 균열 및 하부 토사유실, 갯문 배수로 균열 및 재균열, 파손, 이격, 뒷채움 토사 유실 등이 조사되었다. 기 발생한 손상은 우수 유입에 의한 추가 손상의 우려가 있으므로 진전여부에 대한 주의관찰 및 보수가 필요하다.

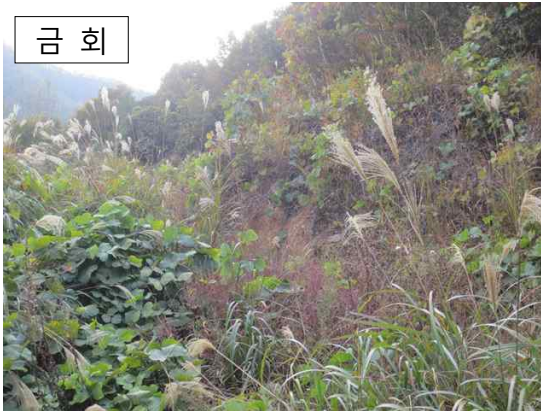
| <p><b>1</b> (10공구) 기타종사면101 STA.0+30 1단 사면부 표층유실 및 세굴 ⇨ 주의관찰</p> | |

대상 사면은 암+토사가 혼재된 터널부사면으로, 숯크리트, 몰탈격자블럭 등이 시공되어 있다. 상부 자연사면의 유역면적이 크며, 기존 이력으로 다량의 표면수 유입에 의한 세굴 및 표층유실이 있으므로 지속적인 주의관찰이 필요하다.

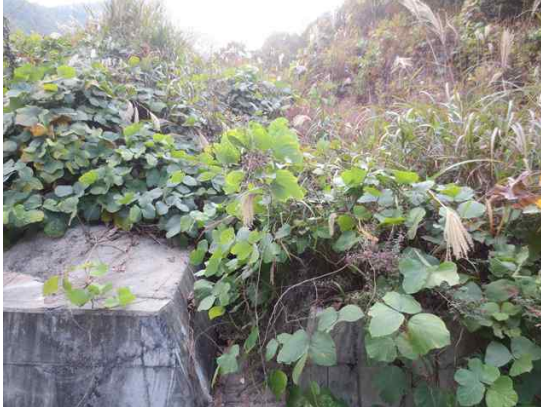
| <p><b>2</b> (10공구) 기타종사면101 STA.0+10<br/>1단 측구 식생 ⇨ 제초</p> | <p><b>3</b> (10공구) 기타종사면101 STA.0+60<br/>1단 몰탈격자블럭 ⇨ 양호</p> |

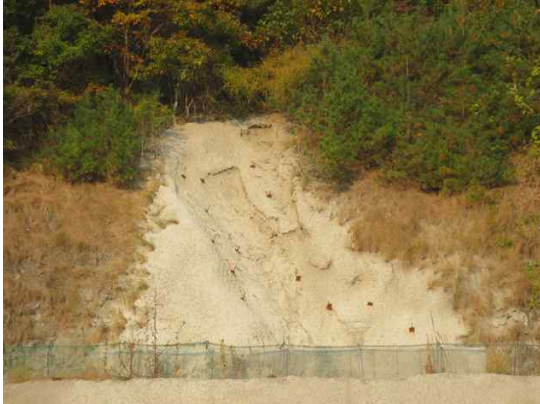
| <p><b>1</b> (10공구) 기타종사면102 STA.0+140<br/>2단 락볼트 보강 ⇨ 양호</p> | <p><b>2</b> (10공구) 기타종사면102 STA.0+60<br/>상단부 표층유실 ⇨ 주의관찰</p> |

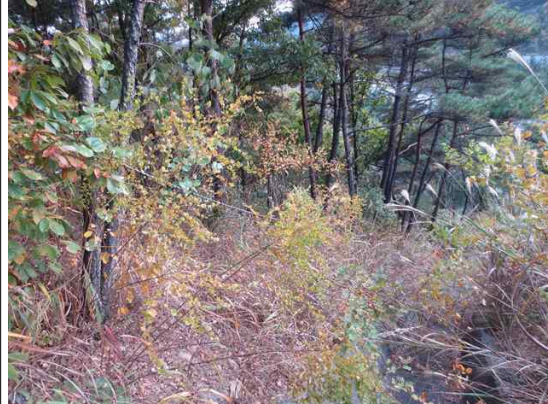
대상 사면은 암+토사가 혼재된 터널부사면으로 숏크리트, Soil Nailing, Rock bolt, 낙석방지울타리가 시공되어 있다. 암노출부는 보통~심한 풍화 상태이며 발달된 절리를 중심으로 소규모의 이완암 및 뜬돌 등이 다수 발생되어 STA.0+180 구간은 방호벽 등의 조치가 필요하며, 상단부 일부에서 발생한 녹생토 유실, 수목 등은 주의관찰이 필요하다.

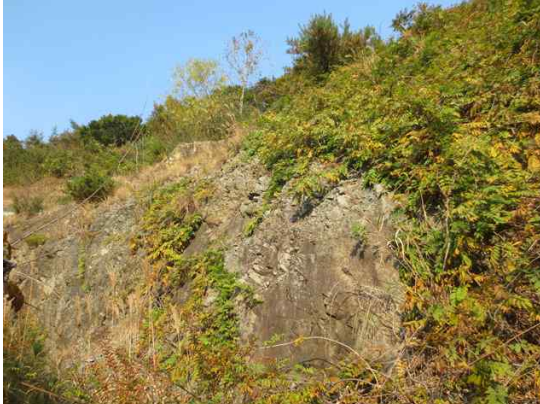
| <p><b>3</b> (10공구) 기타종사면102 STA.0+150<br/>1단 이완암 ⇨ 주의관찰</p> | <p><b>4</b> (10공구) 기타종사면102 STA.0+180<br/>1단 이완암 ⇨ 방호벽(L=40m)</p> |

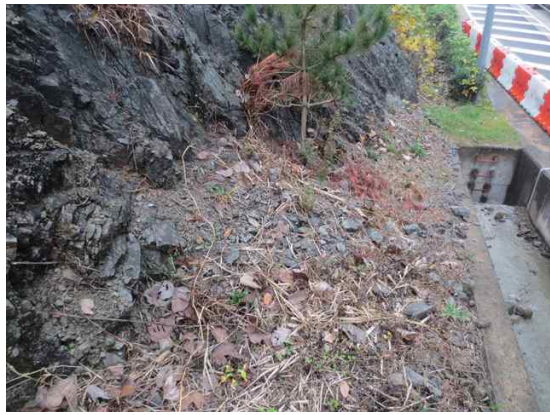
| <p><b>1</b> (9공구)기타종사면103 STA.0+30<br/>1단 뜯돌 ⇨ 주의관찰</p> | <p><b>2</b> (9공구)기타종사면103 STA.0+80<br/>1단 녹색토유실 ⇨ 주의관찰</p> |

대상 사면은 암+토사가 혼재된 터널부사면으로 쏫크리트, 몰탈격자블럭, 낙석방지울타리가 시공되어 있다. 암사면은 보통 풍화상태로 확인되었으며, 발달된 절리를 중심으로 이완암 및 절리부 누수가 일부 조사되었으며, 표층유실, 녹색토 유실, 쏫크리트 파손, 수목전도위험, 배수시설 균열 등의 손상이 발생한 것으로 조사되었다. 기 발생한 손상은 우수 유입 및 풍화가 진행중이므로 보수 및 지속적인 주의관찰이 필요하다.

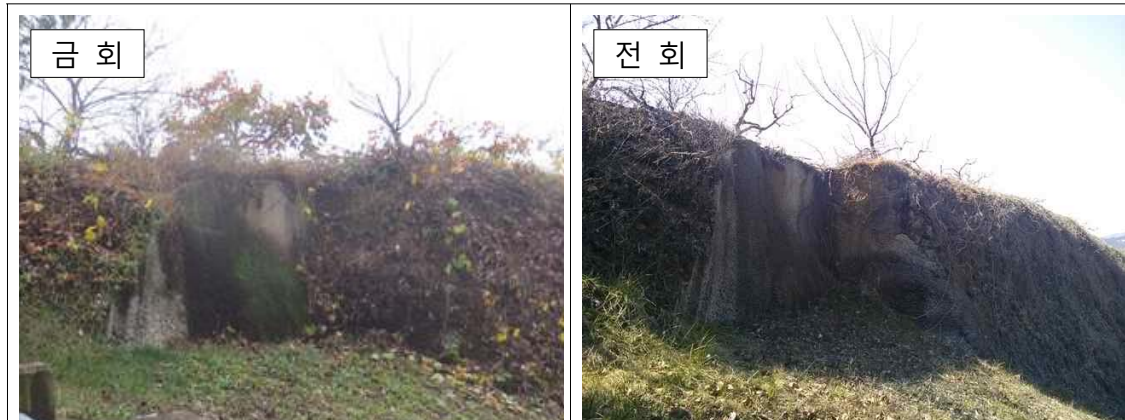
**1** (9공구)기타종사면104 STA.0+35 1단 숯크리트 탈락 ⇨ 주의관찰

대상 사면은 암+토사가 혼재된 터널부사면으로 숯크리트, 낙석방지망이 시공되어 있다. 갭문 배후부는 급한 경사에 의한 녹생토 유실이 일부 조사되었으며, 숯크리트부에 국부적인 탈락이 발생한 것으로 조사되었다. 기 발생한 손상은 진전 유무에 대한 주의관찰이 필요하다.

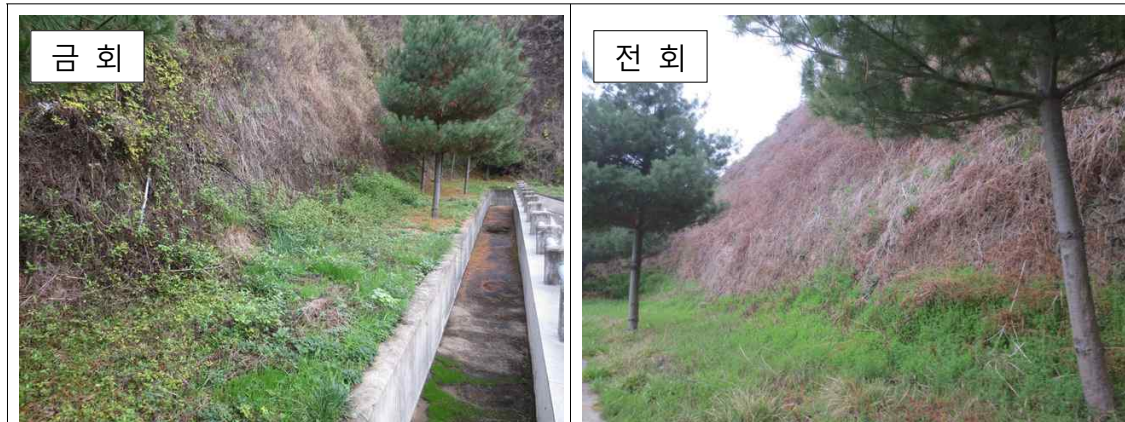
**1** (9공구)기타종사면105 STA.0+70 1단 녹생토 유실(A=10m\*3m) ⇨ 주의관찰

대상 사면은 암+토사가 혼재된 터널부사면으로 숯크리트, 낙석방지망, 낙석 방지울타리가 시공되어 있다. 1단 사면부에 노출된 암반은 보통~심한 풍화 상태로 조사되었으며, 이완암 블록, 절리부 누수가 일부 확인되었다. 사면보호공은 식생공 및 숯크리트공으로 표면이 보호되어 있으며, 국부적으로 숯크리트 파손 및 표층유실, 녹생토 유실, 수목이 조사되었다. 기 발생한 손상은 진전 유무에 대한 주의관찰이 필요하며, 표층유실 및 숯크리트 파손부는 우수 유입에 의한 추가 손상이 우려되므로 보수 및 정비를 통한 유지관리가 필요하다.

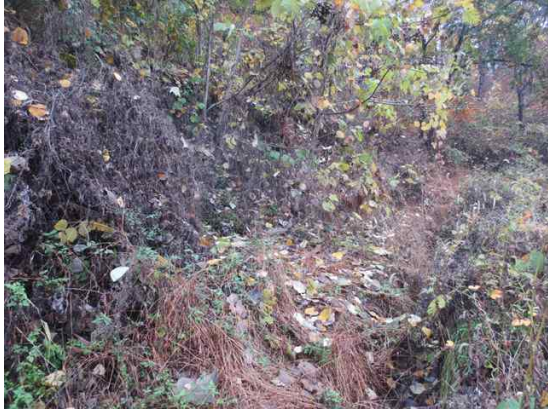
| <p><b>1</b> (8공구) 기타종사면107 STA.0-10m<br/>상단부 토석류 ⇨ 주의관찰</p> | <p><b>2</b> (8공구) 기타종사면107 STA.-10~-20m<br/>2단 녹생토 유실 ⇨ 주의관찰</p> |

대상 사면은 암+토사가 혼재된 터널부사면으로 낙석방지망이 시공되어 있다. 사면보호공으로 전구간에 걸쳐 녹생토공법이 시공되었으며 배수시설은 산마루측구, 소단배수로 및 갯문배수로가 시공되어 있으며 일부에서 균열이 발생한 상태이다. 주요 손상으로는 갯문 배후부 및 우측사면은 급한 경사에 의한 녹생토 유실, 자연사면부 절리부 누수, 폐목적치 및 계곡부 토석류가 일부 발생한 것으로 조사되었다. 녹생토유실 및 토석류는 강우시 추가 손상의 우려가 있으므로, 손상의 진전 유무에 대한 주의관찰 및 정비가 필요하다.

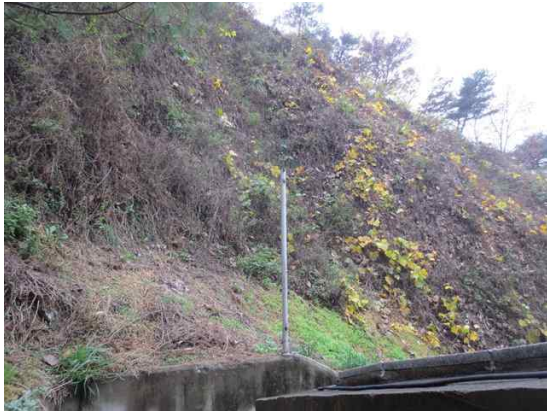
| <p><b>3</b> (8공구) 기타종사면107 STA.0+20m<br/>녹생토 유실 ⇨ 주의관찰</p> | <p><b>4</b> (8공구) 기타종사면107 STA.23+820m<br/>1단 녹생토 유실 ⇨ 주의관찰</p> |

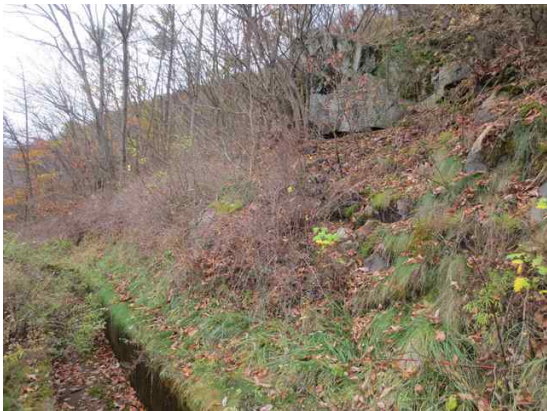
| <p><b>1</b> (6공구)기타종사면109 STA.0+10<br/>상단부 암괴노출 ⇨ 주의관찰</p> | <p><b>2</b> (6공구)기타종사면109 STA.0+40<br/>우측사면 토석류 ⇨ 주의관찰</p> |

대상 사면은 암+토사가 혼재된 터널부사면으로 낙석방지망이 시공되어 있다. 2단 사면부에 급한 경사에 의한 녹생토 유실 및 하부 퇴적이 전반적으로 발생한 상태이며, 산마루측구 일부에서 균열 및 누수 등의 손상이 국부적으로 발생한 것으로 조사되었다. 우측 사면부에 토석류가 발달되어 있으며 상부 자연사면부의 암괴노출부는 낙석 가능성은 적으나, 역학적 형상이 불리하므로 주의관찰이 필요하다.

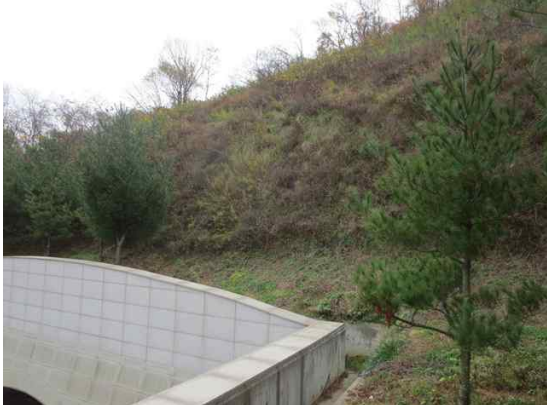
| <p><b>3</b> (6공구)기타종사면109 STA.0+25~-25 2단 녹생토 유실 ⇨ 주의관찰</p> | |
