**2016년 상반기 시설물 정기점검 용역(2공구)**  
**정 기 점 검 보 고 서**  
**[ 기타종 시설물 / 교량 ]**

**2016. 6.**

**新 대구부산고속도로주식회사**  
**New DAEGU BUSAN Expressway Co., Ltd.**

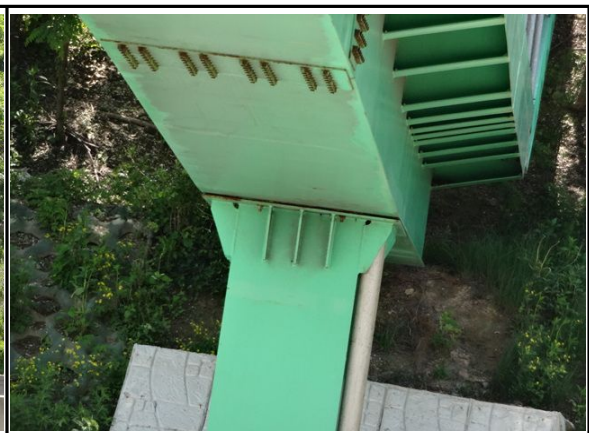
교대의 외관조사 결과, 일부 구간에서 볼트 녹발생이 발생하였으며, 기 손상부는 지속적인 관찰 후 진전시 재도장 등의 조치가 요구된다.

옥산보도육교 교대 A2 볼트 녹발생

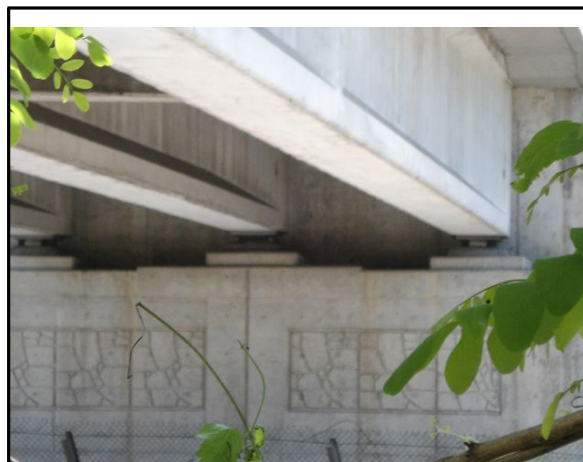
교대 전경

하부구조의 외관조사 결과, 국부적인 균열이 발생하였으며, 주의관찰을 요한다.

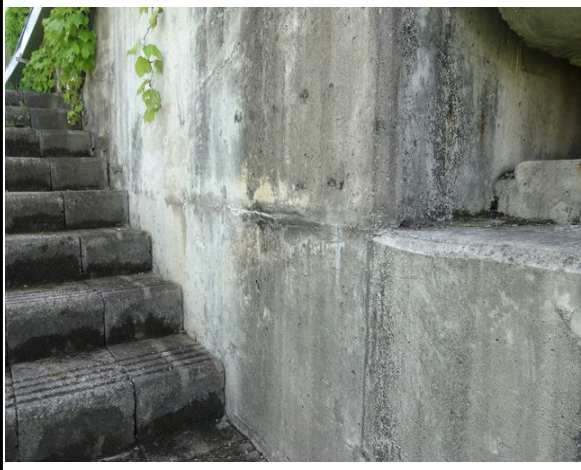
하부구조의 외관조사 결과, 균열 및 망상균열, 누수흔적, 실란트 손상, 법면 접합부 재손상 등이 조사되었고, 기 손상으로 확인되었다. 기 손상부는 주기적인 점검을 통한 진전여부 확인이 필요하고, 진전시 표면처리 등의 조치가 필요하다.

| 교대 상행선 A1 균열 CW=0.2mm | 교대 상행선 A2 누수흔적 |

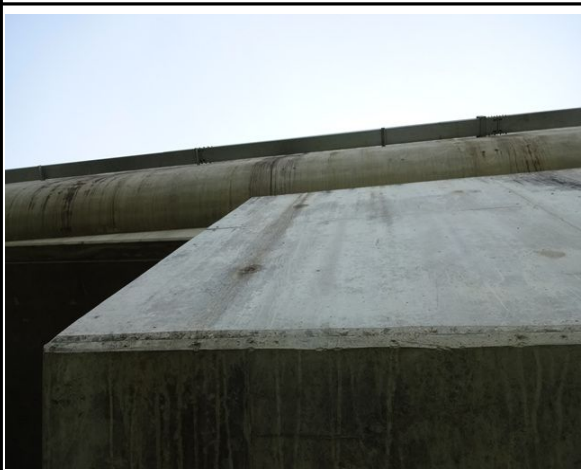
| 교각 상행선 P1 코핑부 재료분리 | 교각 하행선 P3 망상균열 |

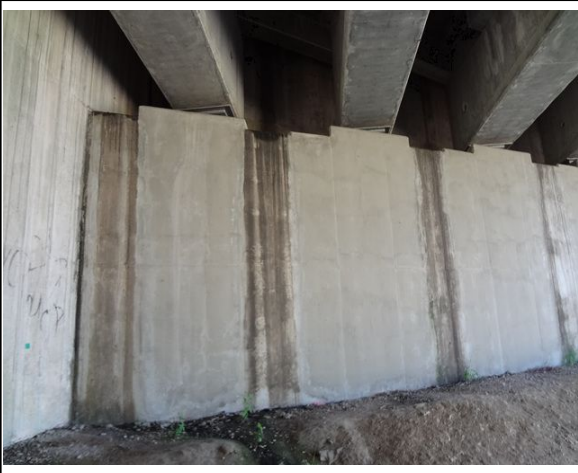
하부구조의 외관조사 결과, 일부 구간 균열 및 누수흔적, 콘크리트 파손 등이 조사된 바, 손상의 진전시 내구성 확보 차원의 표면처리, 단면보수 등의 적절한 보수가 필요하다.

| 상행선 A1 범면 균열 | 상행선 A2 누수흔적 |

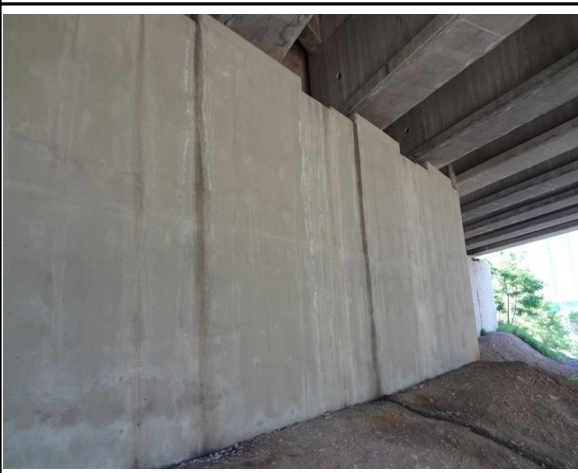
| 하행선 A1 콘크리트 파손 | 하행선 A2 누수흔적 |

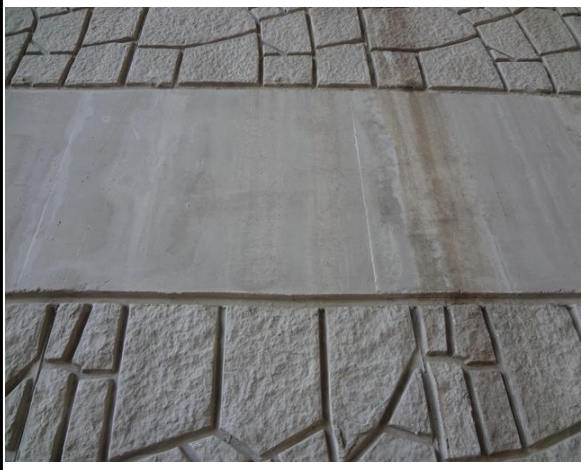
하부구조의 외관조사 결과, 일부 구간 균열 및 누수흔적, 실란트 손상 등이 조사된 바, 내구성 확보 차원의 적절한 보수가 필요하다. 특히, 체수 및 누수흔적의 경우 장기적으로 신축이음 하부 누수와 연계된 보수 계획이 필요하다.

| 상행선 A1 균열 | 상행선 A2 누수흔적 |

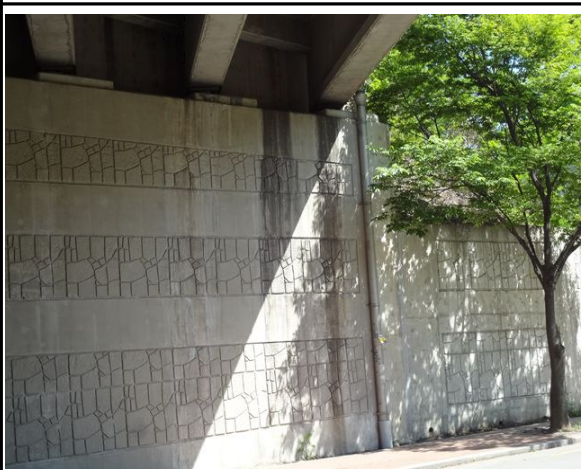
| 하행선 A1 누수흔적 | 하행선 A2 실란트 파손 |

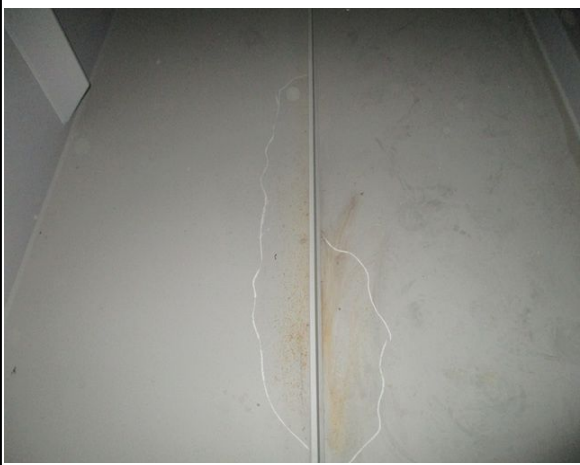
거더의 외관조사 결과, 거더내부에 녹발생 및 누수흔적, 우수유입흔적 등의 손상이 조사되었고, 기 손상부는 청소 및 정비 등의 조치가 필요하다.

| 거더내부 하행선 G1-S1 녹발생 | 거더내부 하행선 G1-S1 누수흔적 |

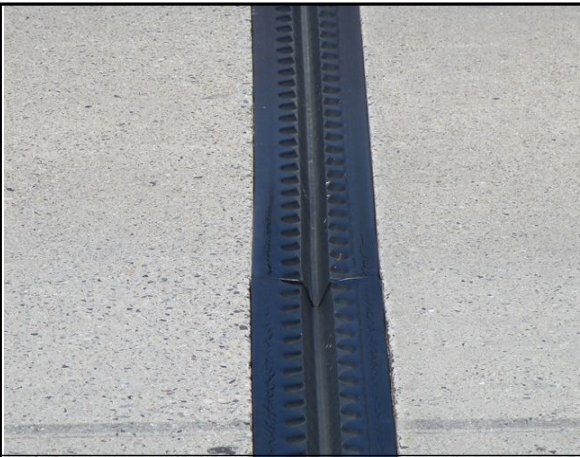
신축이음의 외관조사 결과, 추가 발생 손상은 없으나, 기존 손상인 본체 고무재 손상, 후타재 균열, 접속부 이격 등이 조사되었고, 기 손상부는 진전시 내구성 확보를 위한 보수 및 정비가 필요하다

| 하행선 A1 고무재손상 | 하행선 A1 후타재 접속도로 이격 |

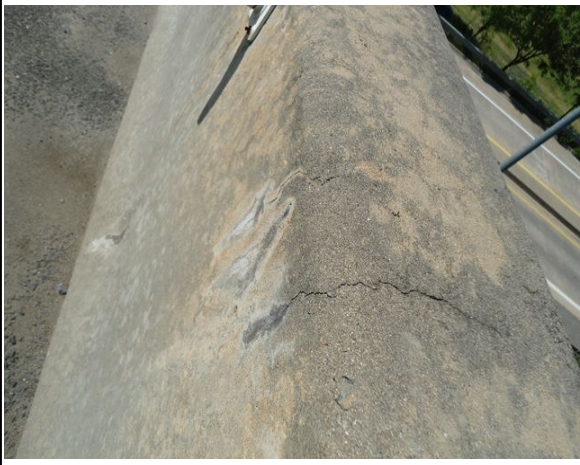
콘크리트 방호벽의 외관조사 결과, 일부 구간에서 균열 및 백태 등의 손상이 조사되었고, 기 손상부는 지속적인 관찰 후 진전시 표면처리 등의 조치가 요구된다.

| 상행선 S1 균열 CW=0.3mm | 하행선 A1 접속부 균열 및 백태 |

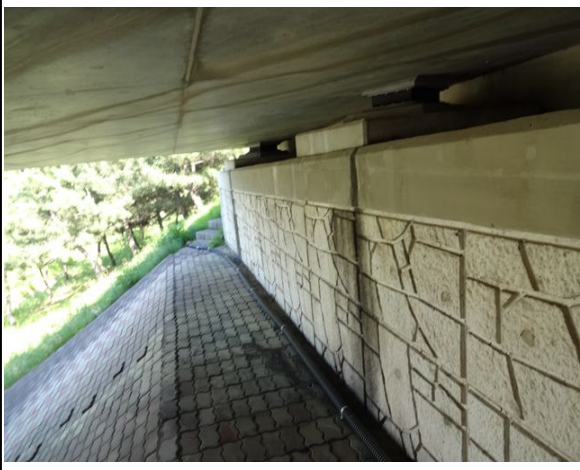
하부구조의 외관조사 결과, 일부 구간에서 누수흔적 및 백태, 콘크리트 박리 및 파손, 균열 등이 조사된 바, 내구성 확보 차원의 적절한 보수가 필요하다. 특히, 체수 및 누수흔적의 경우 장기적으로 신축이음 하부 누수와 연계된 보수 계획이 필요하다.

| 교대 상행선 A1 누수흔적 | 교대 상행선 A2 백태 |

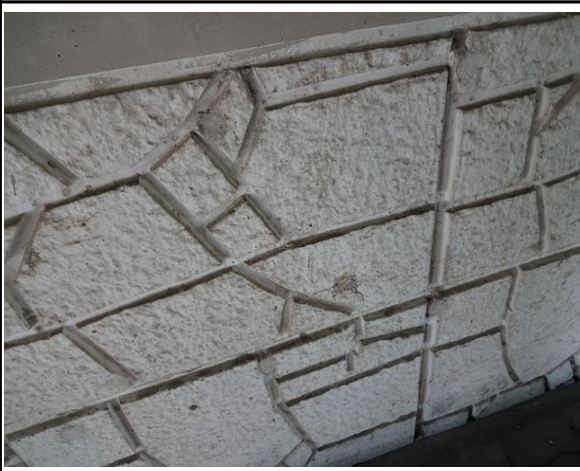
| 교대 상행선 A2 콘크리트 박리 | 교각 하행선 P2 코핑부 균열 CW=0.1mm |
