**2016년 상반기 시설물 정기점검 용역(5공구)**  
**정 기 점 검 보 고 서**  
**[ 기타종 시설물 / 교량 ]**

**2016. 6.**

**新 대구부산고속도로주식회사**  
**New DAEGU BUSAN Expressway Co., Ltd.**

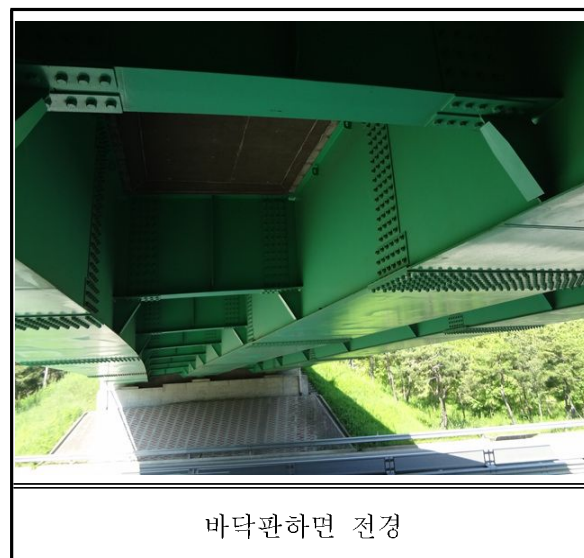
바닥판 하면의 외관조사 결과, 특별한 손상이 없는 양호한 상태로 조사되었고, 바닥판하면의 유간은 양호한 것으로 확인 되었다.

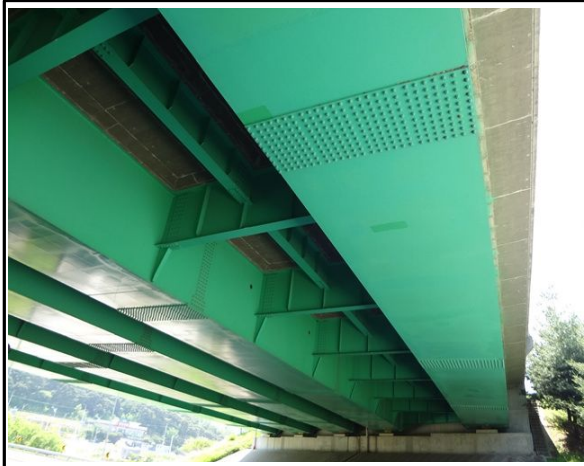
거더 및 가로보의 외관조사 결과, 기 손상인 국부적인 도장손상이 조사되었고, 기 손상부는 주의관찰을 요한다.

| 거더외부 전경 | 거더외부 상행선 S1-G2 도장손상 |

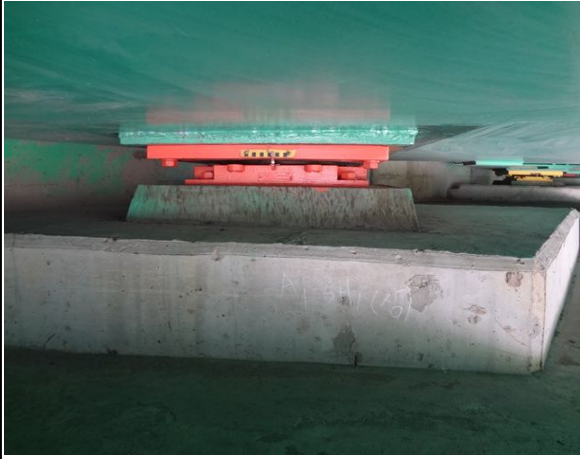
교량받침의 외관조사 결과, 기 손상인 받침콘크리트 균열이 조사되었고, 주의관찰이 필요하며, 교량받침의 이동량은 양호한 것으로 판단된다.

| 상행선 A1-SH1 전경 | 하행선 A2-SH1 받침콘크리트 균열 |
