**2016년 상반기 시설물 정기점검 용역(10공구)**  
**정 기 점 검 보 고 서**  
**[ 기타종 시설물 / 교량 ]**

**2016. 6.**

**新 대구부산고속도로주식회사**  
**New DAEGU BUSAN Expressway Co., Ltd.**

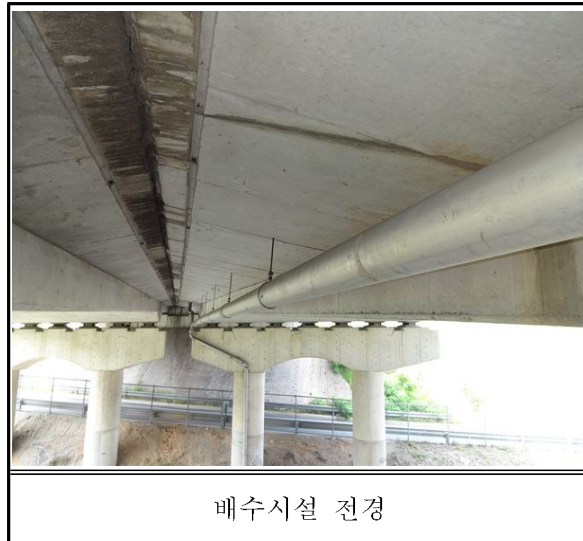
## 2) 배수시설

배수시설은 손상이 없는 양호한 상태로 조사되었다.

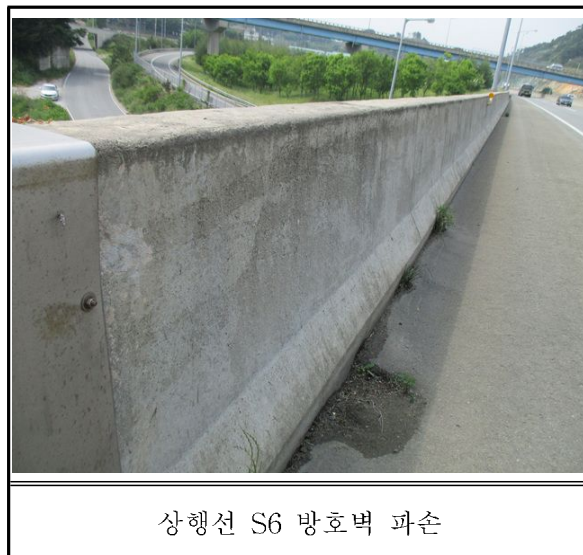
## 3) 콘크리트 난간

콘크리트 방호벽은 손상이 없는 양호한 상태로 조사되었다.

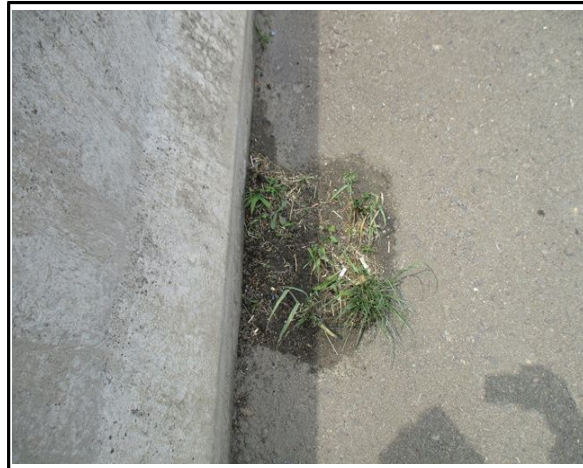
배수시설의 외관조사 결과, 포장부 일부 구간에 배수구 막힘이 조사되었고, 청소 등의 유지관리가 요구된다.

하행선 S1 배수구막힘

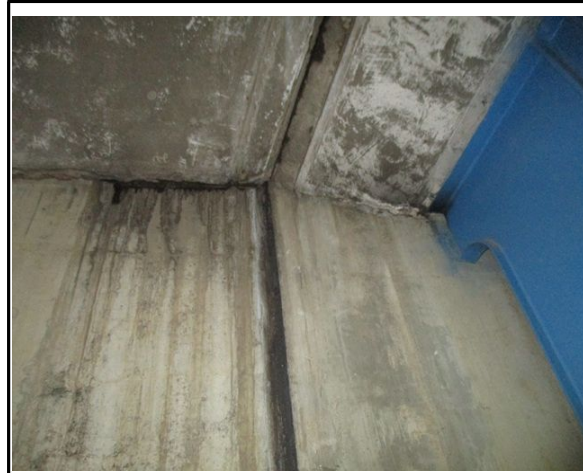
바닥판 하면은 시설물의 노후화로 인한 누수흔적 등의 손상이 조사되었다. 바닥판 하면의 유간은 충분히 확보되어 있으므로 시설물의 안전성에 큰 문제가 없는 것으로 판단된다. 기 손상부는 지속적인 관찰 후 진전시 표면처리 등의 조치가 요구된다.

S1 하부 누수

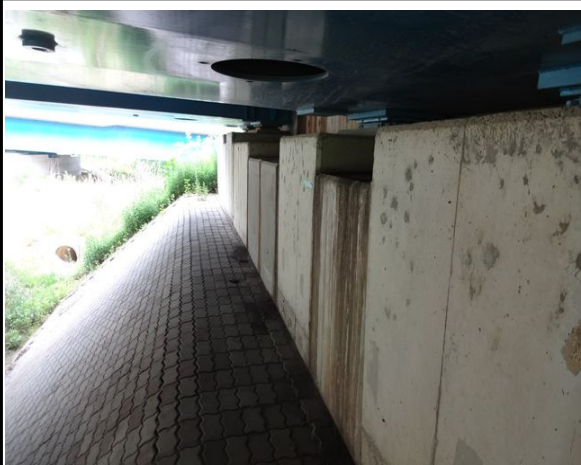
하부구조의 외관조사 결과, 일부 구간 균열 및 체수흔적, 실란트 손상, 하부 배수로 미설치로 인한 체수 발생 등이 조사된 바, 내구성 확보 차원의 적절한 보수가 필요하다. 특히, 체수 및 누수흔적의 경우 장기적으로 신축이음 하부 누수와 연계된 보수 계획이 필요하다.

| 상행선 A1 누수흔적 | 상행선 A1 하부 배수로 미설치 |

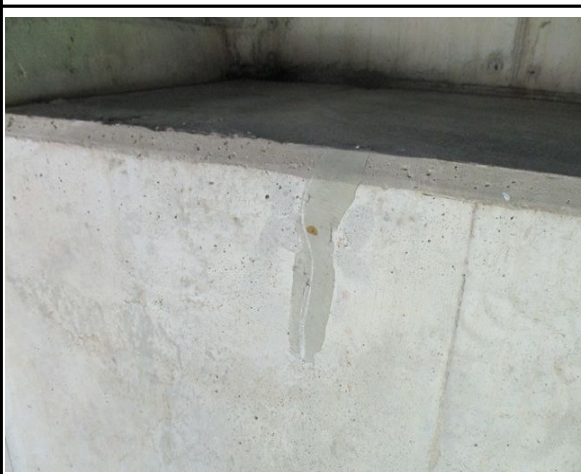
| 하행선 A1 재균열 CW=0.1mm | 하행선 A1 누수흔적 |

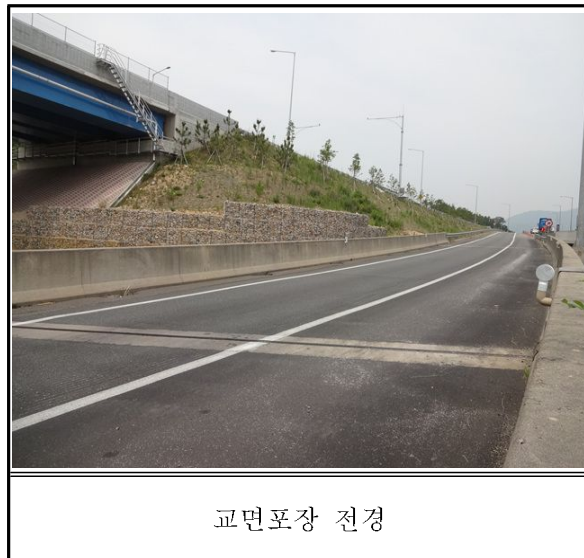
아스팔트로 시공된 교면포장은 특별한 손상이 없는 양호한 상태이다.

교면포장 전경

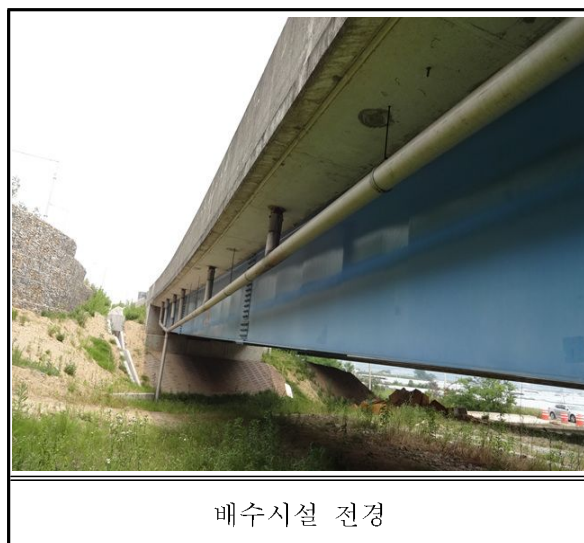
배수시설의 외관조사 결과, 특별한 손상이 없는 양호한 상태이다.

배수시설 전경

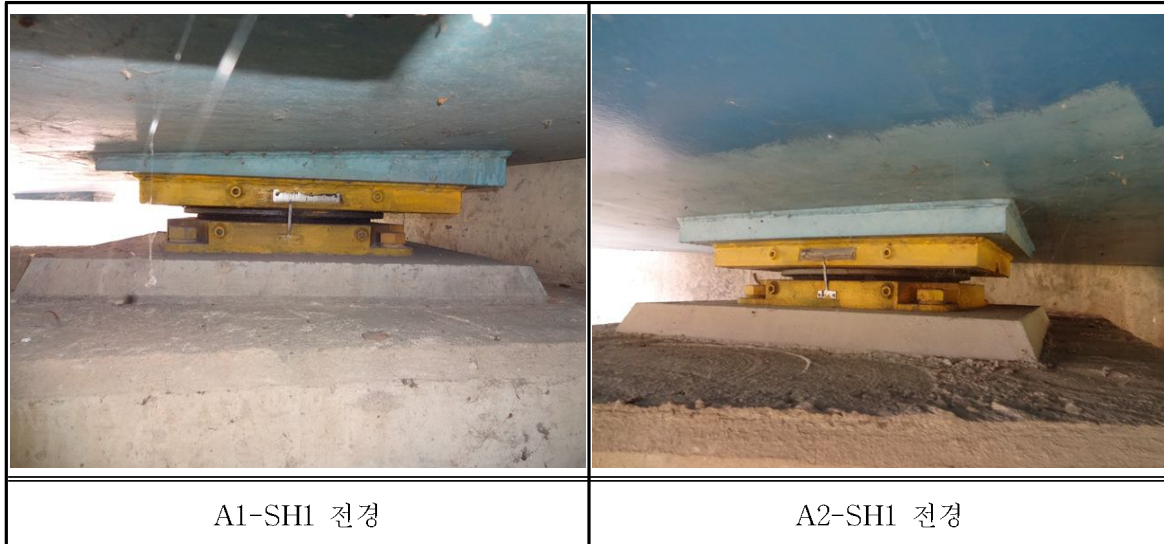
교량받침은 포트받침으로 시공되어 있으며, 특별한 손상이 없는 양호한 상태로 확인되었다.

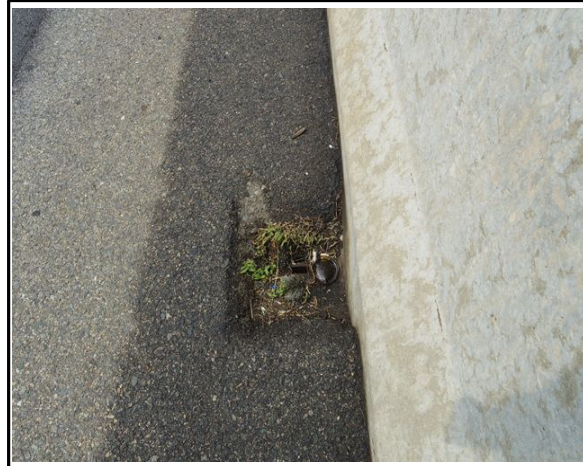
배수시설의 외관조사 결과, 포장부 일부 구간에 배수구 막힘이 조사되었고, 기 손상부는 청소 등의 조치가 요구된다.

S1 배수구 막힘

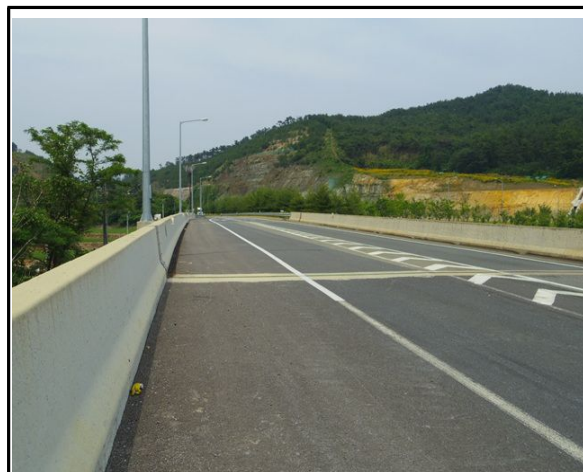
콘크리트 방호벽은 손상이 없는 양호한 상태로 조사되었다.

방호벽 전경

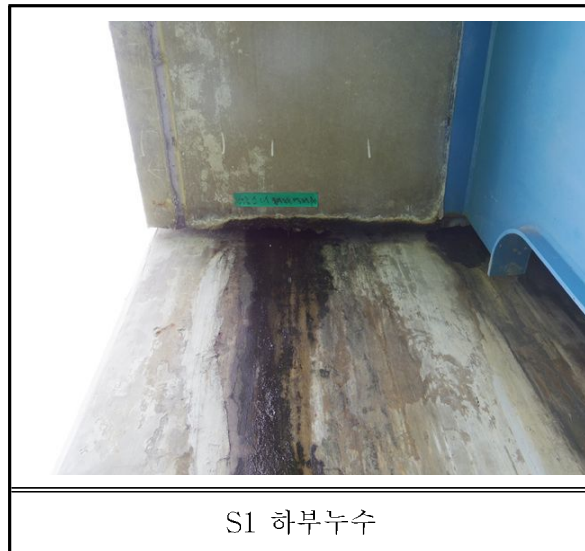
바닥판 하면은 시설물의 노후화로 인한 교대측 누수 등의 손상이 조사되었다. 바닥판 하면의 유간은 충분히 확보되어 있으므로 시설물의 안전성에 큰 문제가 없는 것으로 판단된다. 기 손상부는 지속적인 관찰 후 진전시 단면보수 등의 조치가 요구된다.

S1 하부누수

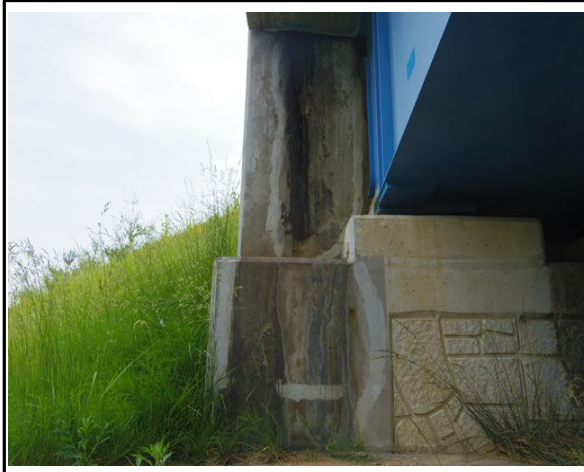
하부구조의 외관조사 결과, 누수흔적, 콘크리트 박락, 법면 이격 등이 조사된 바, 내구성 확보 차원의 적절한 보수가 필요하다.

| A1 누수흔적 | A2 콘크리트 박락 |

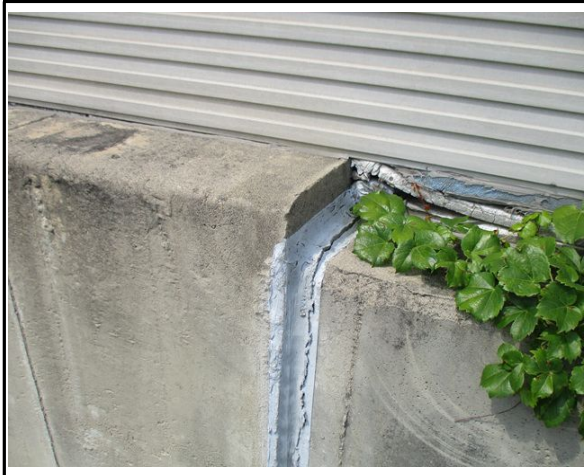
콘크리트 방호벽의 외관조사 결과, 일부 구간에서 균열이 발생하였고, 접속부 방호벽 단차 등의 손상이 조사되었다. 기 손상부는 지속적인 점검 후 진전시, 표면처리 등의 조치가 필요하다.

| 상행선 S1 단차 | 하행선 S1 균열 CW=0.2mm |

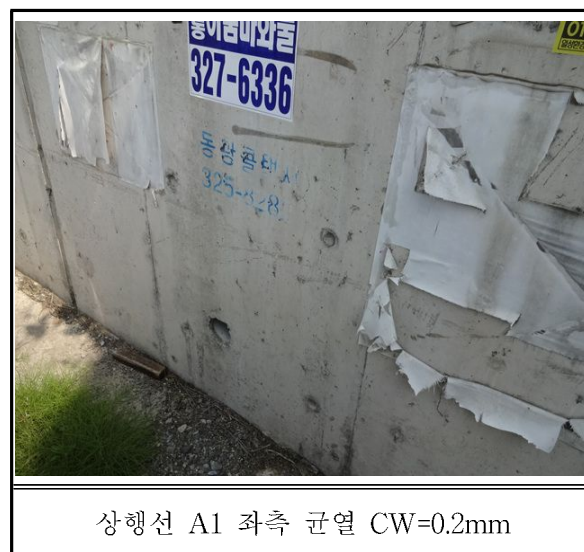
옹벽의 외관조사 결과, 일부 구간에서 균열이 발생하였고, 주의관찰이 필요하다.

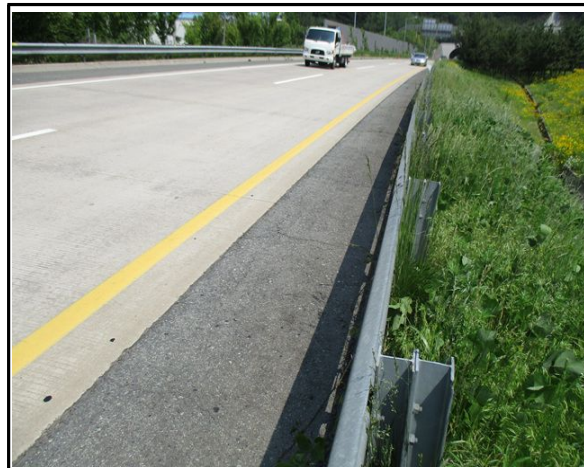
아스팔트로 시공된 교면포장은 노후화로 인한 아스콘 라벨링 등의 손상이 발생한 상태이다. 기 손상에 대해서는 진전시 내구성 확보 및 차량의 주행 성능 향상을 위해 일부 보수가 필요하다

하행선 S1 아스콘균열

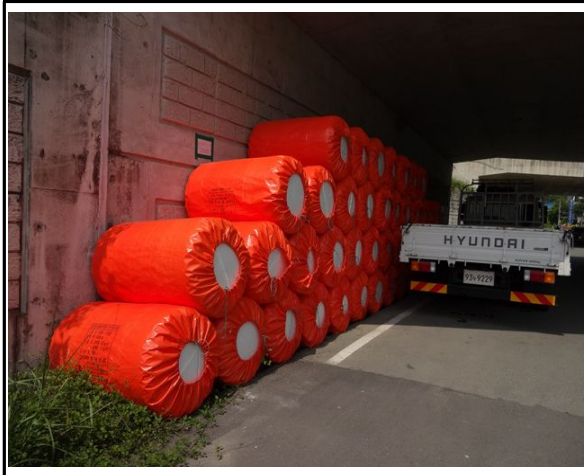
벽체의 외관조사 결과, 일부 균열 및 실란트 손상, 이물질 적치 등의 손상이 조사되었고, 기 손상부는 지속적인 관찰 후 진전시 표면처리 등의 조치가 요구되며, 이물질 적치 구간은 화재의 위험성이 존재하므로, 정비가 필요하다.

| 상행선 A1 이물질 적치 | 상행선 A2 균열 CW=0.3mm |

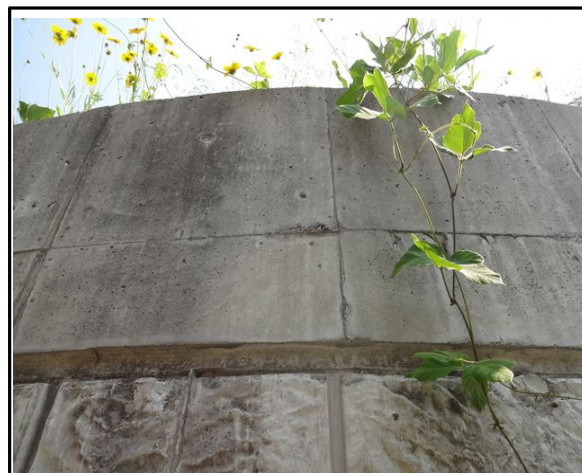
옹벽의 외관조사 결과, 일부 구간 균열이 조사되었고, 기 손상부는 지속적인 관찰이 필요하다.

| 상행선 A2 우측 정면 균열 CW=0.1mm |
