## 6. 감로3교

■ 감로3교(대구) - 1

Project Title  
2016년 상반기 시설물 정기점검 용역

Drawing Title  
감로3교 (대구,부산) 평면도, 종·횡단면도

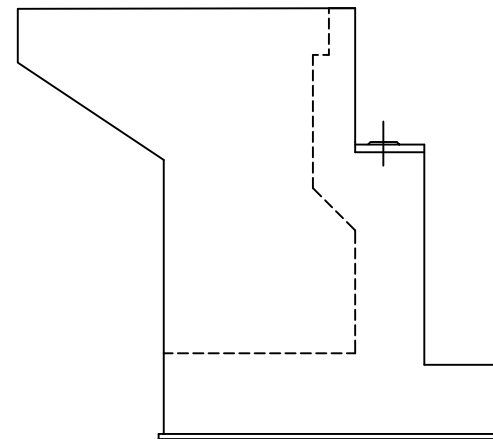
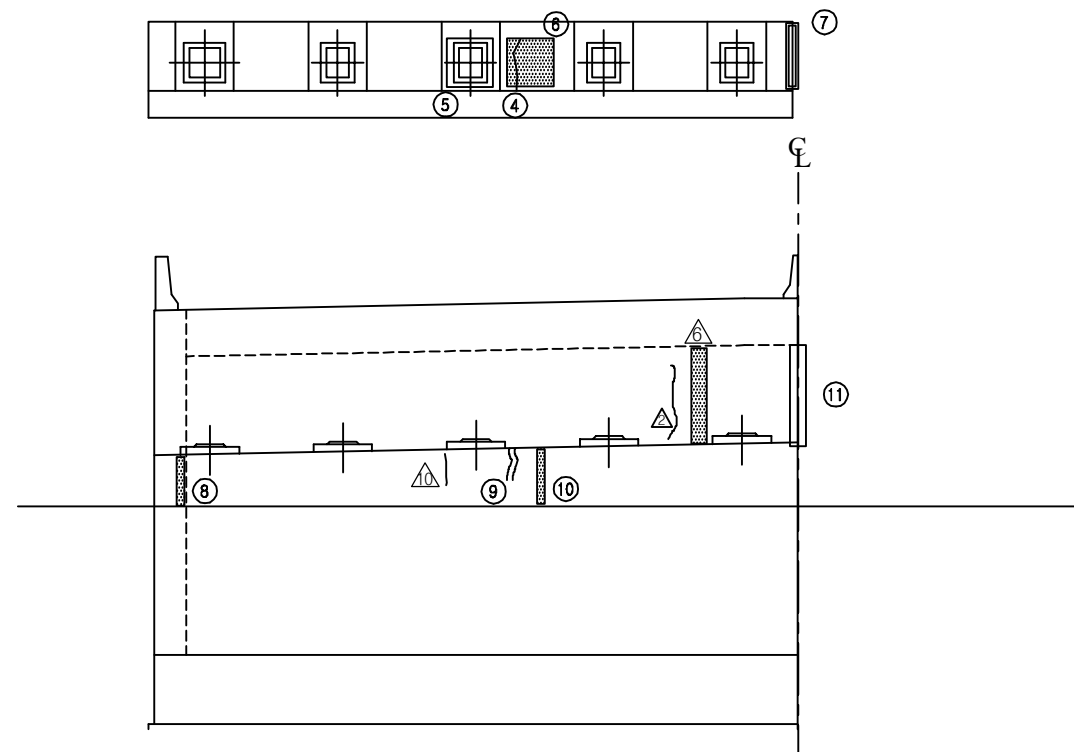
날개벽(좌측)

- ① \* 대구 - SH1~SH5 교량받침 본체고무재밀링
- ② \* 대구 - SH1~SH5 Plate 녹발생
- ③ \* 법면 침하 및 이격
