# 1. 고정대교

ID:고정대교(대구)-교면포장 S1~S2

| 용역명 | 2016년 상반기 시설물 정기점검 용역 |
| 발주처 | 신대구부산고속도로주식회사 |

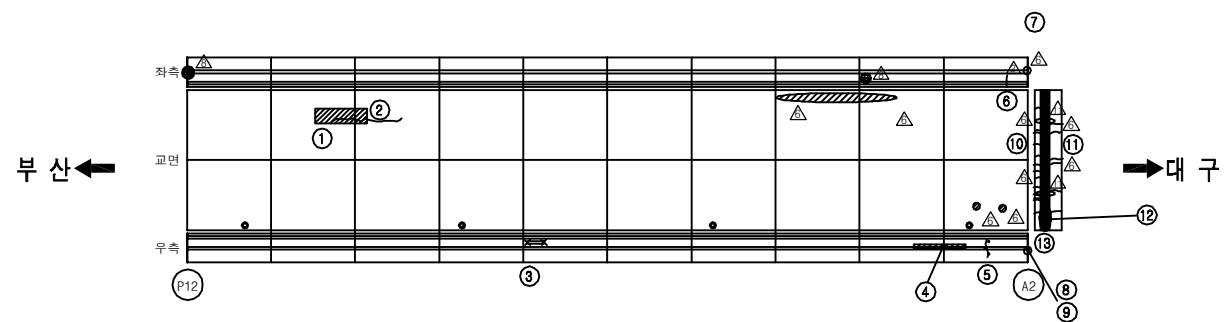
ID:고정대교(대구)-교면포장 S13

\*신축이음장치 전구간 소음심함

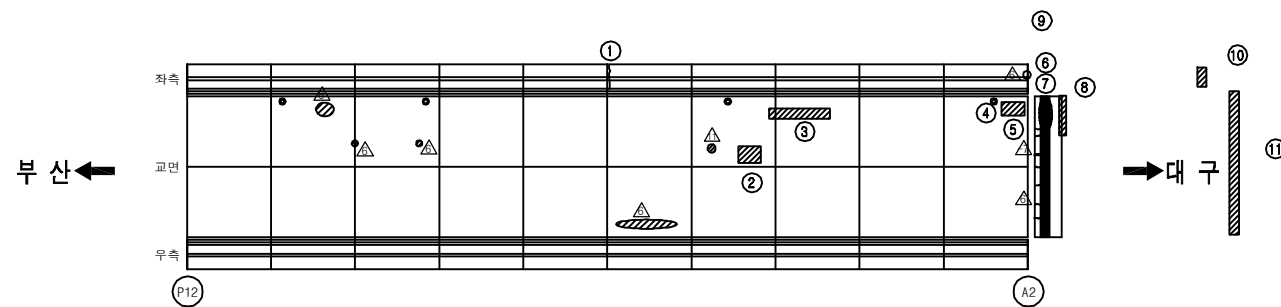
ID:고정대교(부산)-교면포장 S13

\*신축이음장치 전구간 소음심함

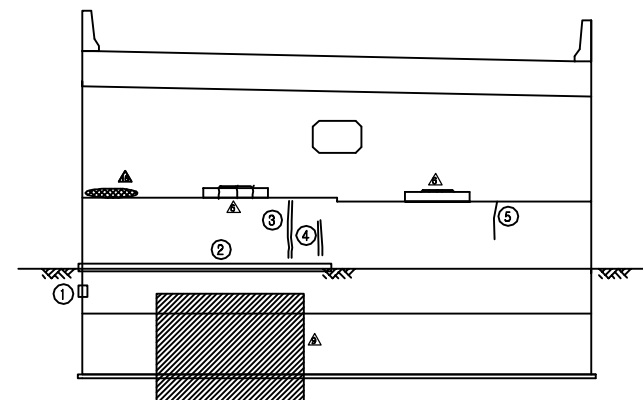
측면도(좌측)

⑥★차수판 볼트 탈락(3EA)

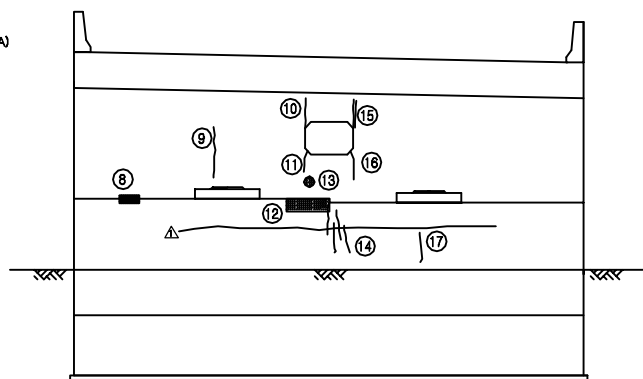
측면도(좌측)

⑦ \*차수판 변형 및 볼트 탈락(3EA)
