**2016년 상반기 시설물 정기점검 용역  
정 기 점 검 사 진 첵  
[ 2종 절토사면 손상현황 사진첩 ]**

**2016. 6.**

**新 대구부산고속도로주식회사**  
**New DAEGU BUSAN Expressway Co., Ltd.**

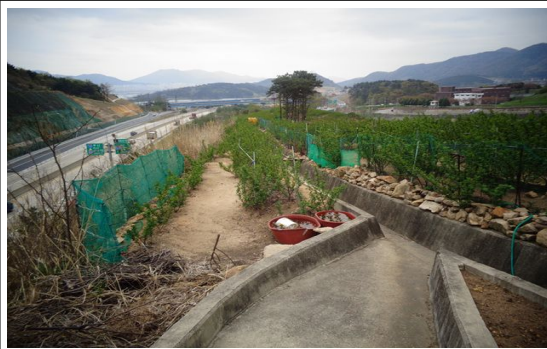
10.89K 상부 불법경작

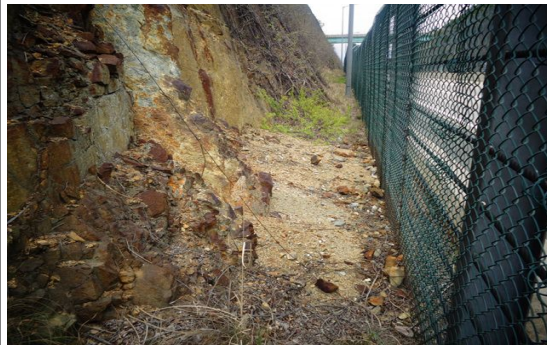
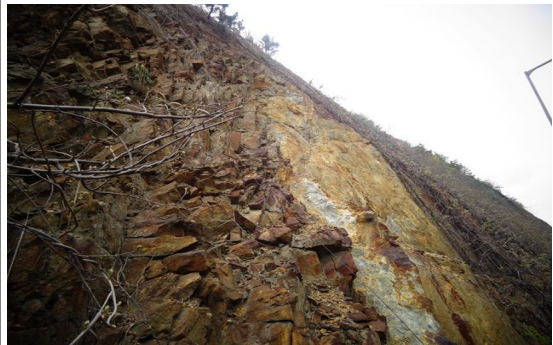
10.91K 1단 심한풍화

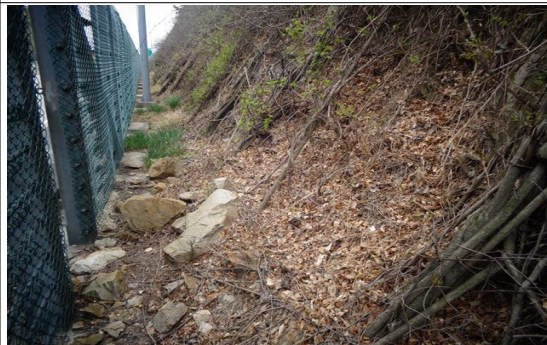
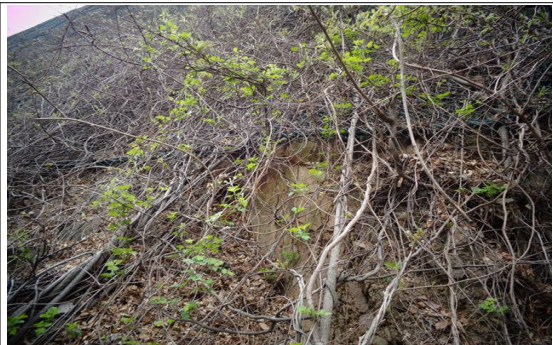
10.99K 1단 낙석퇴적

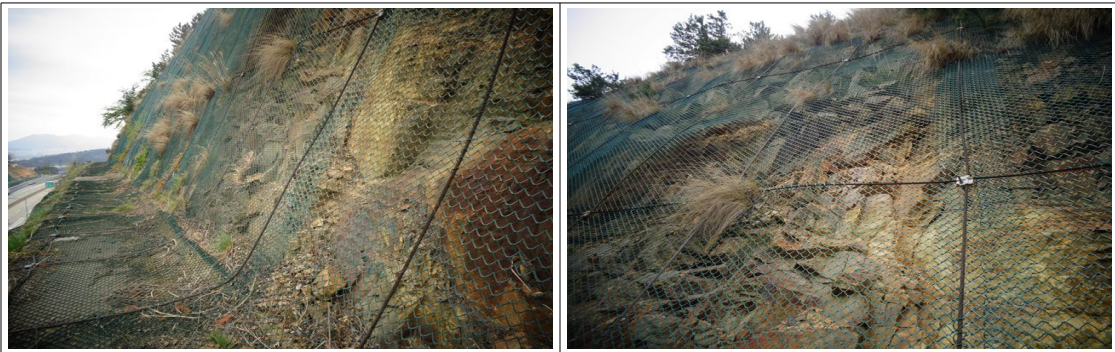
11.03K 2단 이완암

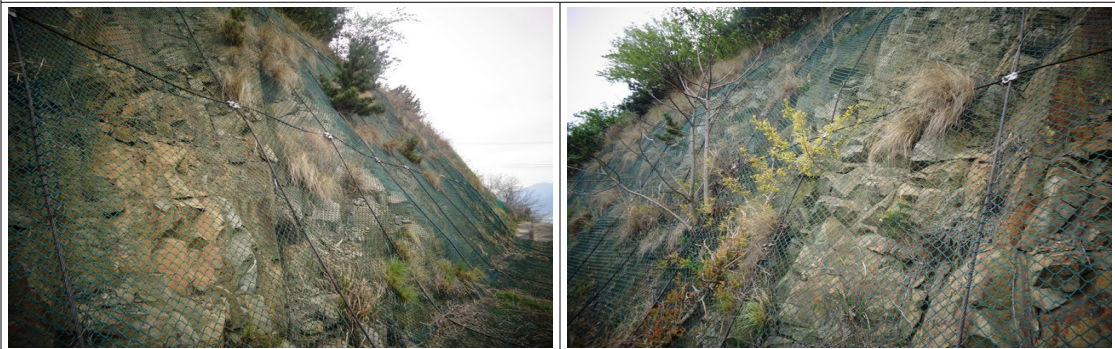
11.08K 2단 이완암

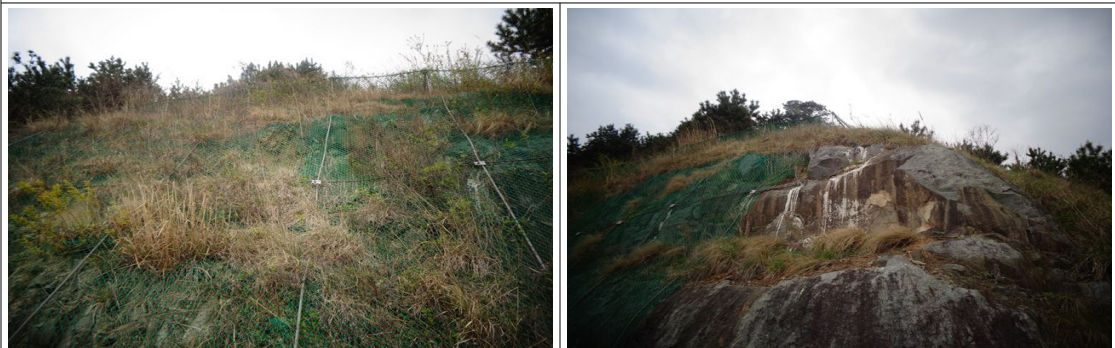
11.11K 2단 표층유실

11.13K 2단 이완암

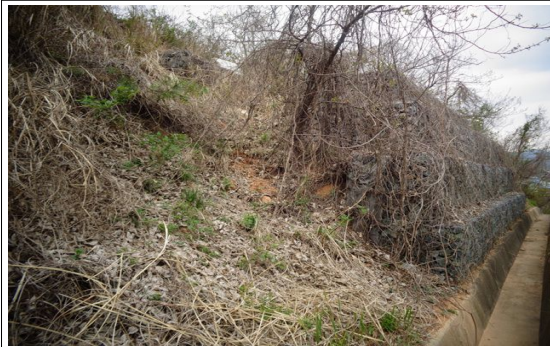
11.19K 2단 표층유실

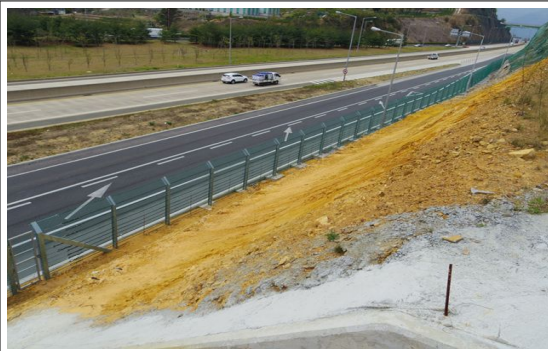
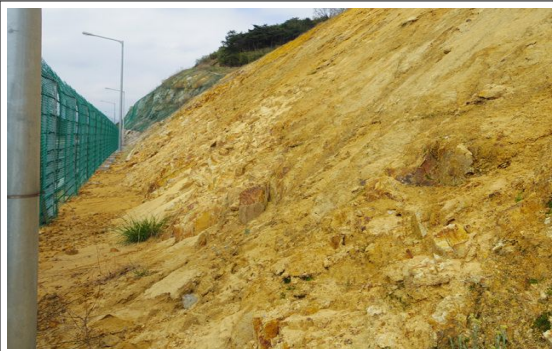
10.57K 1단 표층유실

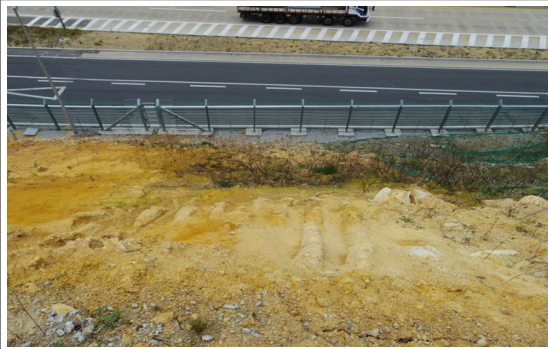
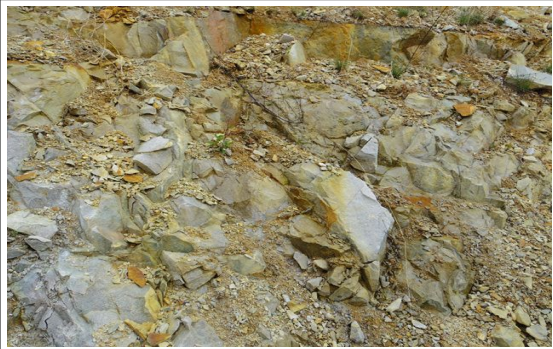
10.58~10.68K 1단 뜬돌 및 세굴

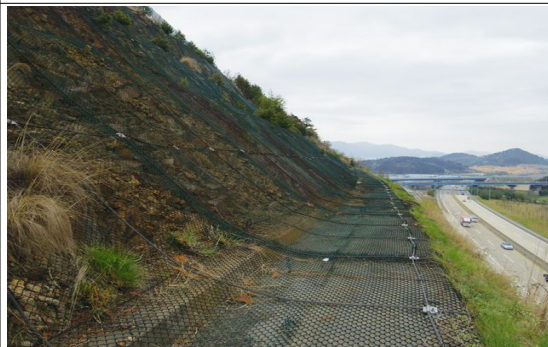
10.71~10.85K 1~2단 심한파쇄, 뜬돌 및 이완암

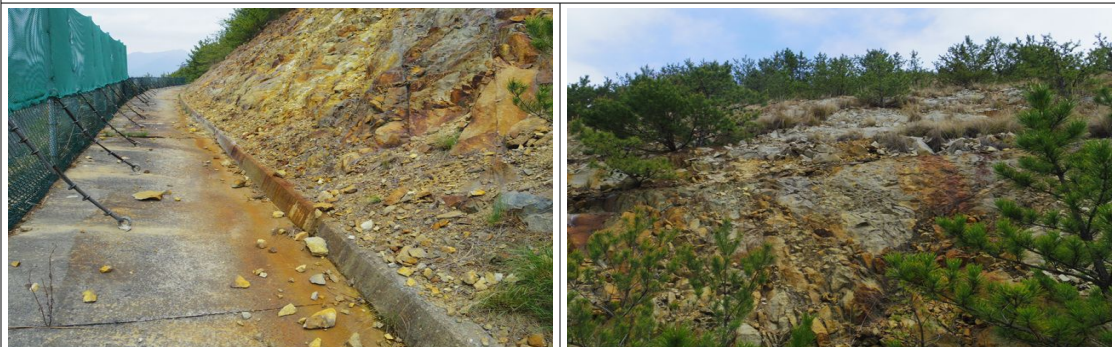
10.77~10.83K 3단 심한풍화 및 뜬돌

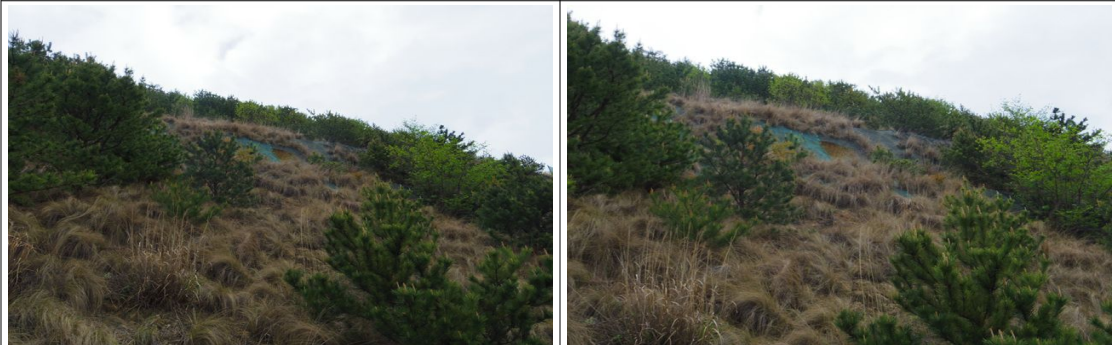
10.85K 2단 표층 불량

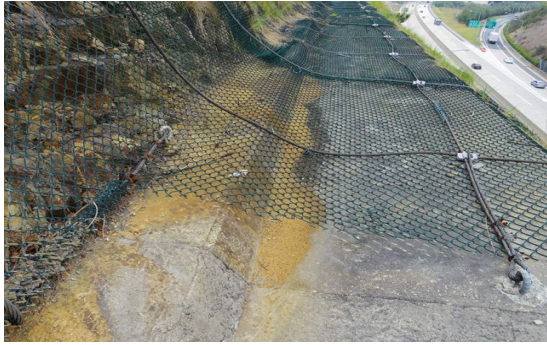
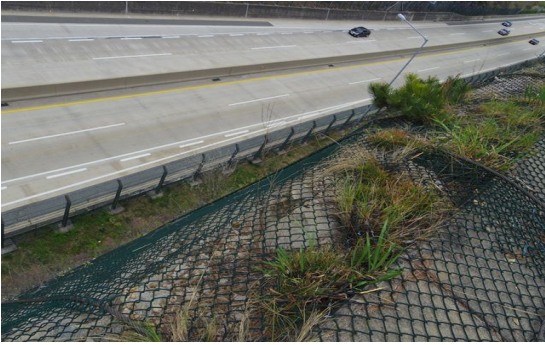
| 10.98K 1소단배수로 토사퇴적 | 11.01K 1단 이완암 |

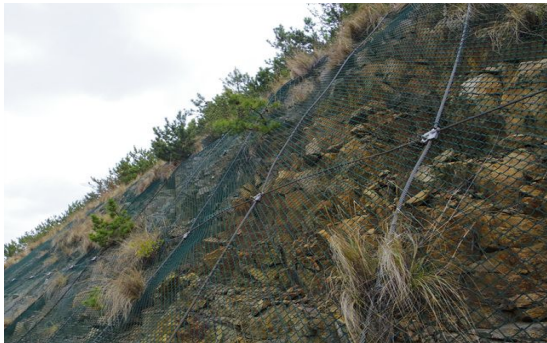
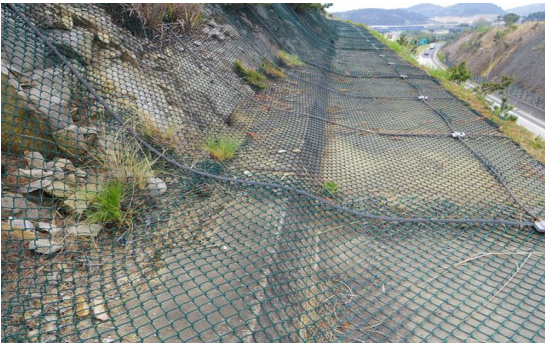
| 11.01K 2단 심한풍화 | 11.03K 1소단배수로 토사퇴적 |

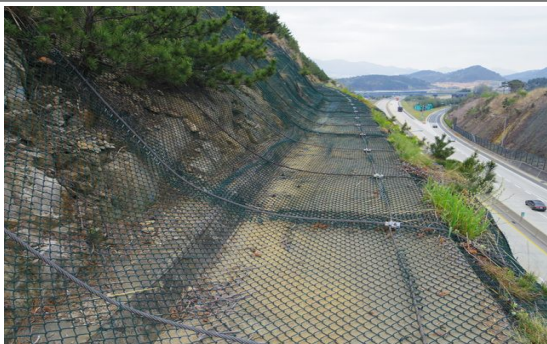
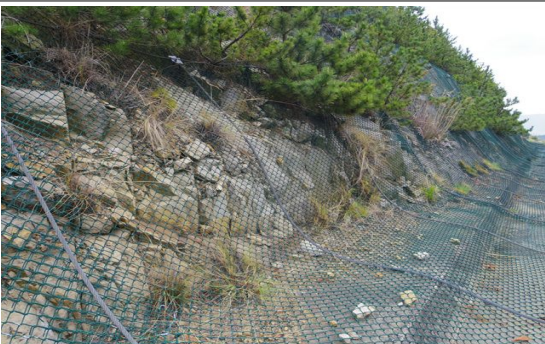
| 11.04K 1~2단 이완암 | 11.06K 2단 뜯돌 |

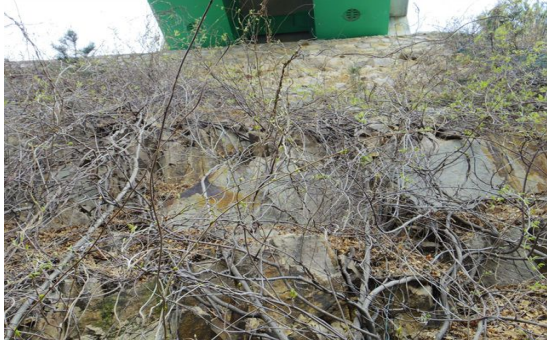
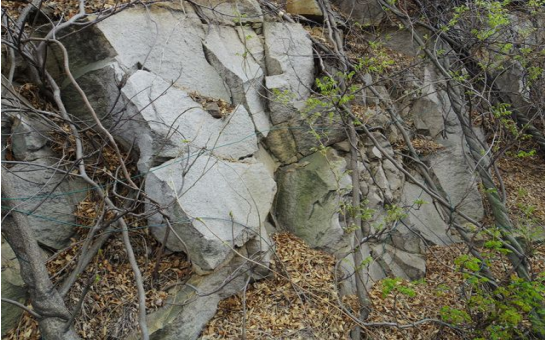
| 11.11K 1단 낙석위험 | |

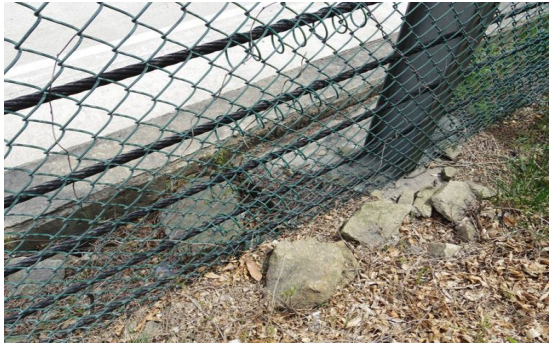
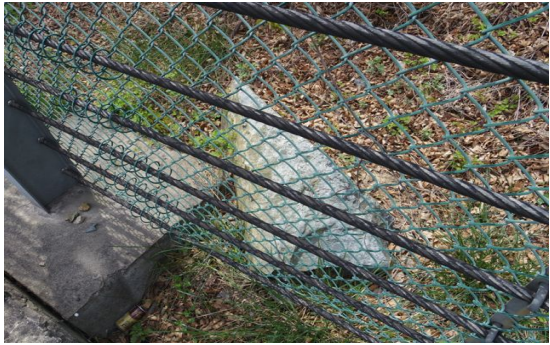
| 부산절토 3 (부산기점 12.45~12.75km / 10공구 STA.8+880~9+180) | |
|---|---|
| 12.54K 1단 낙석퇴적 | |

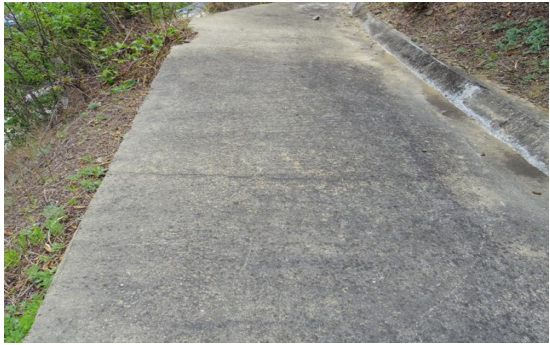
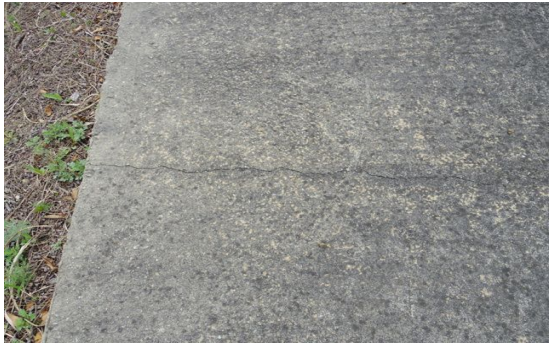
| 부산절토 3 (부산기점 12.45~12.75km / 10공구 STA.8+880~9+180) | |
|---|---|
| 12.55K 2소단배수로 균열 0.3 | |

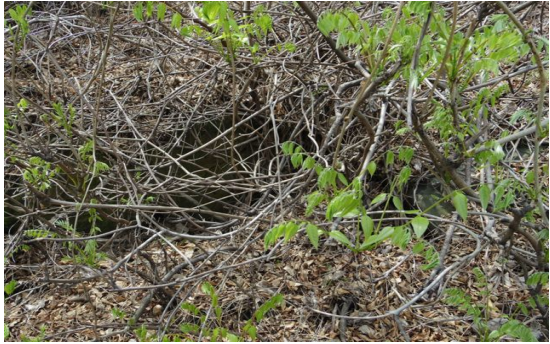
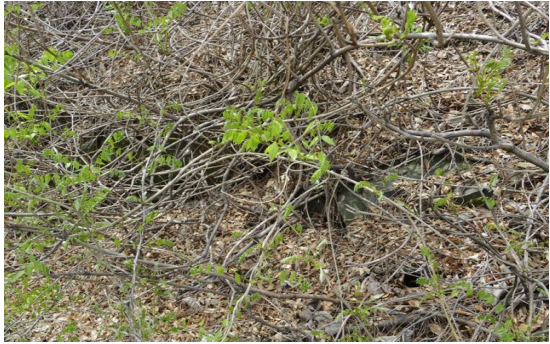
| 부산절토 3 (부산기점 12.45~12.75km / 10공구 STA.8+880~9+180) | |
|---|---|
| 12.56K 1단 이완암 | |

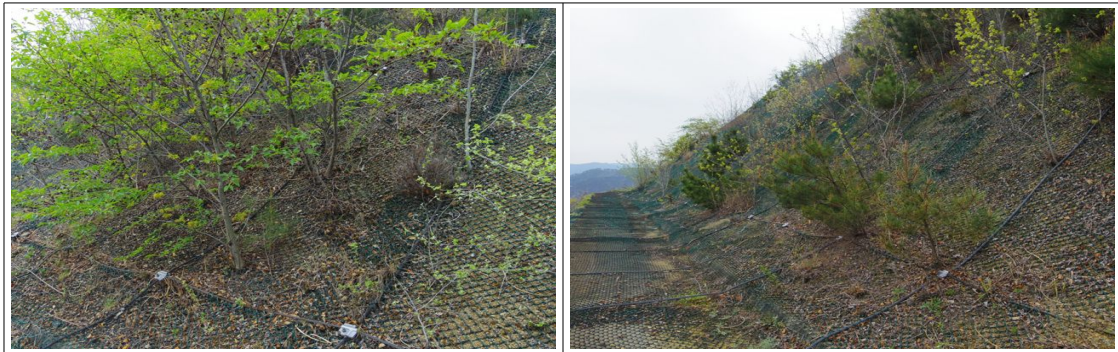
12.58K 2단 수목

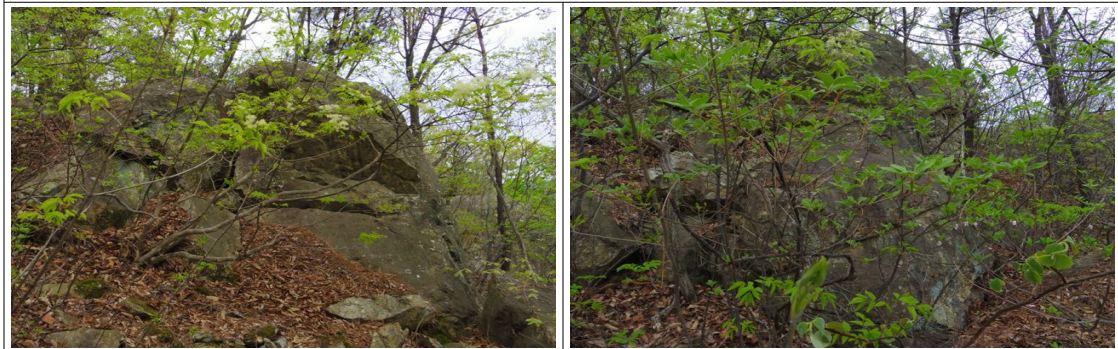
12.60K 자연사면 암괴

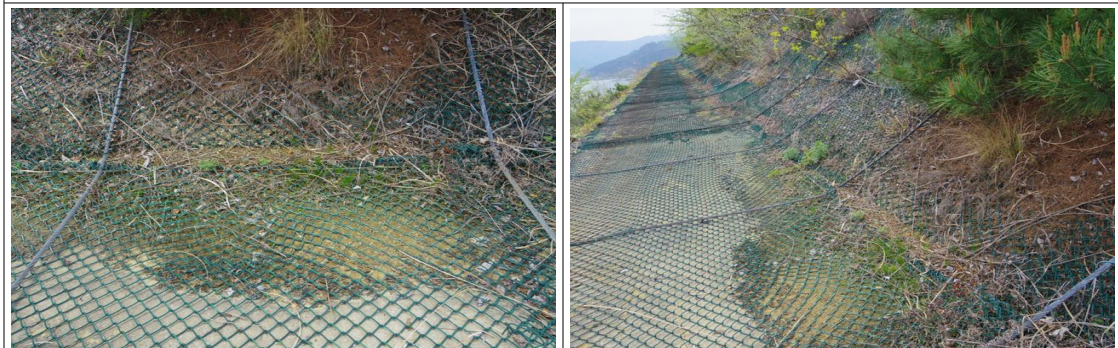
12.62K 1소단배수로 토사퇴적

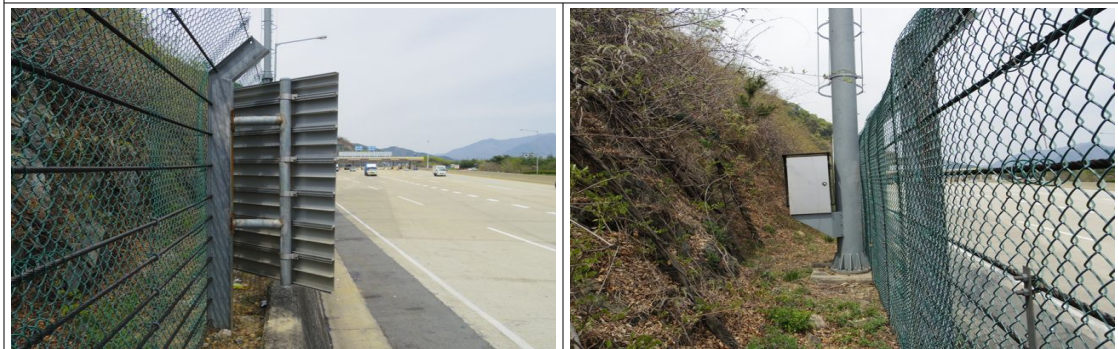
부산철도3 12.64K 1단 부대시설

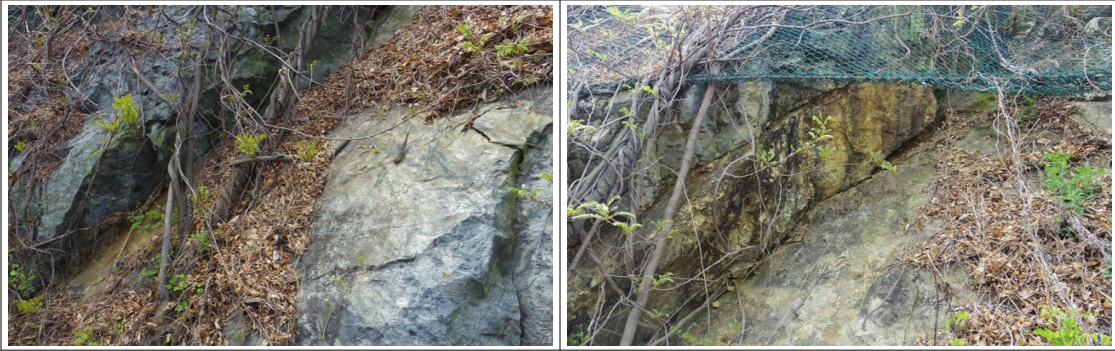
12.64K 1단 이완암

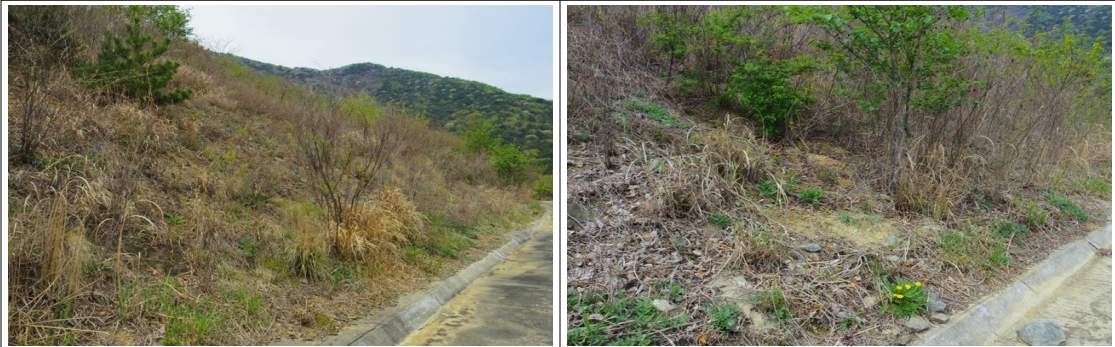
12.64K 3단 표층유실

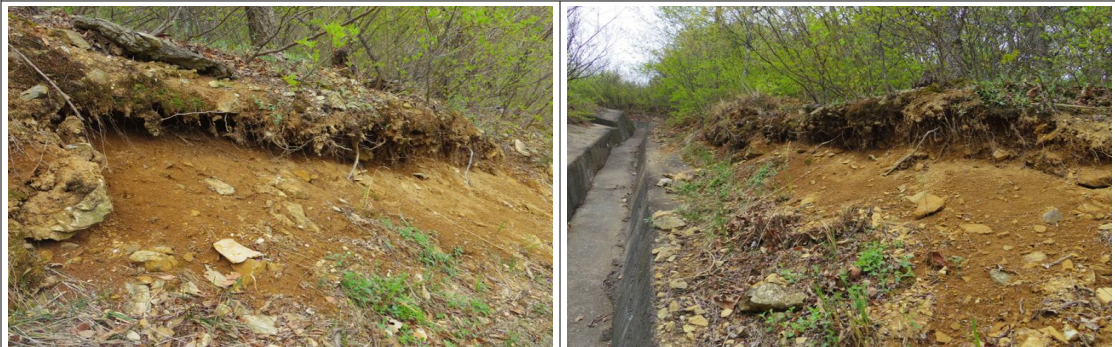
12.69K 2단 표층유실

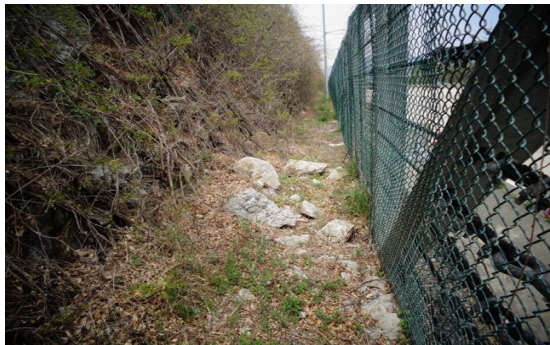
| 부산절토 4 (부산기점 12.97~13.23km / 10공구 STA.8+400~8+660) | |
|---|---|
| <p>13.03K 1단 암퇴적</p> | <p>13.04K 1소단배수로 토사퇴적</p> |

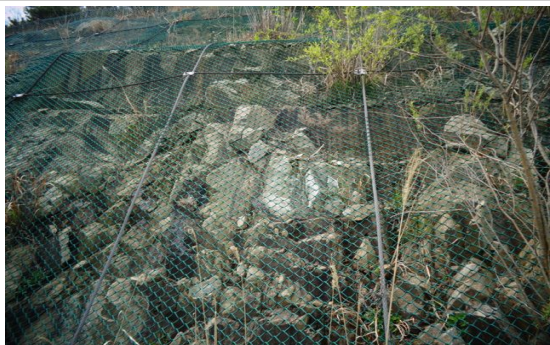
| 부산절토 4 (부산기점 12.97~13.23km / 10공구 STA.8+400~8+660) | |
|---|---|
| 13.03K 2단 이완암 | |

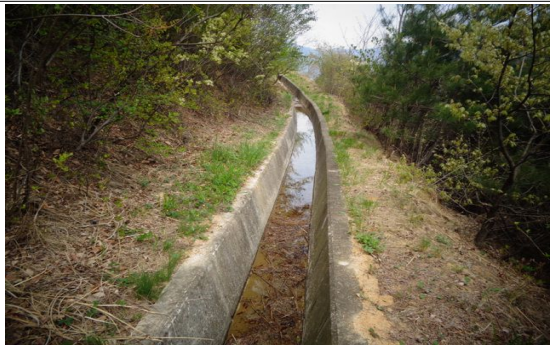
| 부산절토 4 (부산기점 12.97~13.23km / 10공구 STA.8+400~8+660) | |
|---|---|
| <p>13.06K 산마루측구 체수</p> | <p>13.07K 1단 누수</p> |

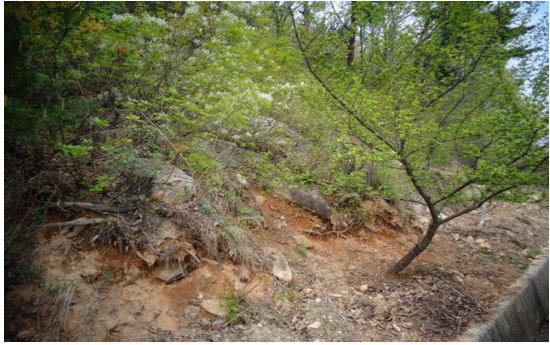
| 13.07K 자연사면 암괴 | 13.08K 2단 누수 |

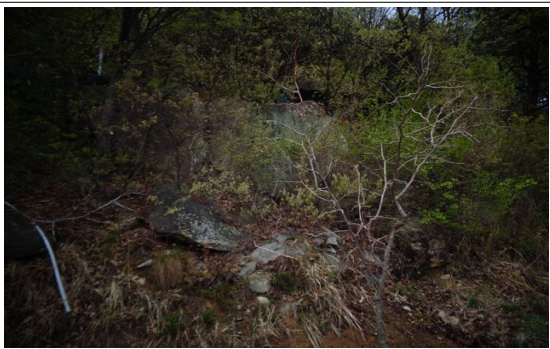
| 13.09K 자연사면 암괴 | 13.10K 산마루측구 체수 |

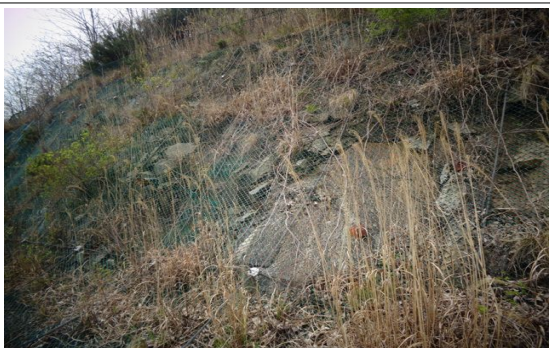
| 13.13K 2단 이완암 | 13.13K 2소단배수로 체수 |

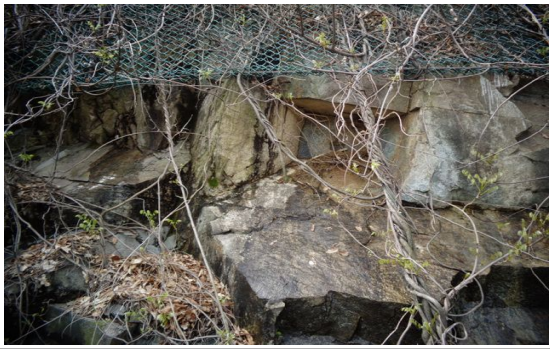
| 13.15K 1단 이완암,퇴적 | |

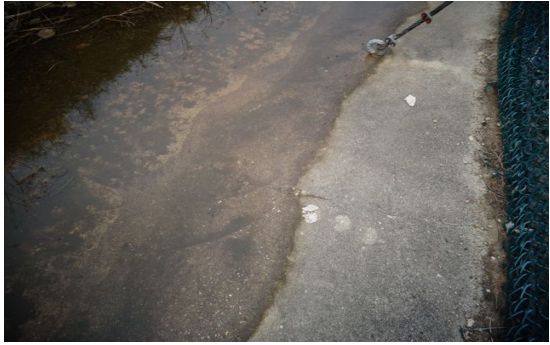
| 13.17K 1소단배수로 균열 | 13.18K 1단 이완암 |

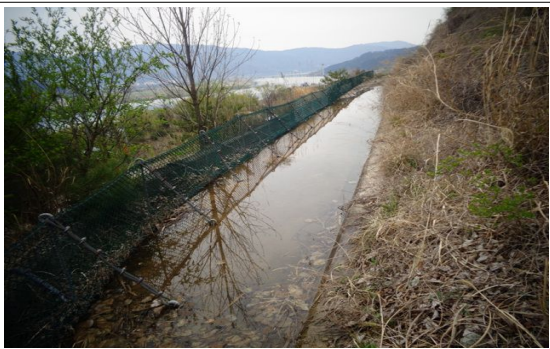
| 13.17K 1소단배수로 체수 | |

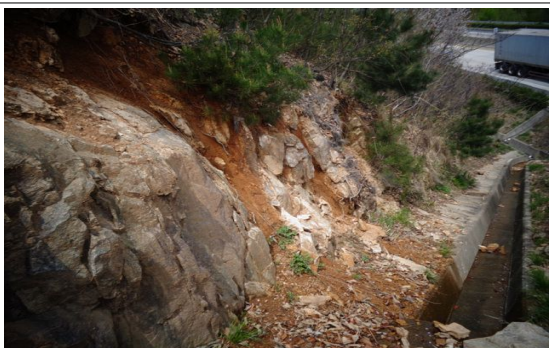
| 13.21K 자연사면 표면유실 | |

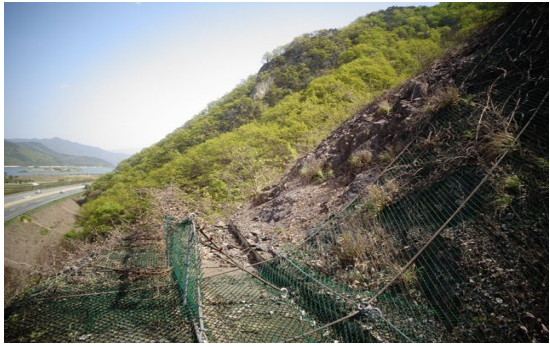
| 부산절토 5 (부산기점 21.92~22.28km / 9공구 10+620~10+980) | |
|---|---|
| 21.95K 2단 이완암 | 22.00K 2단 이완암 |

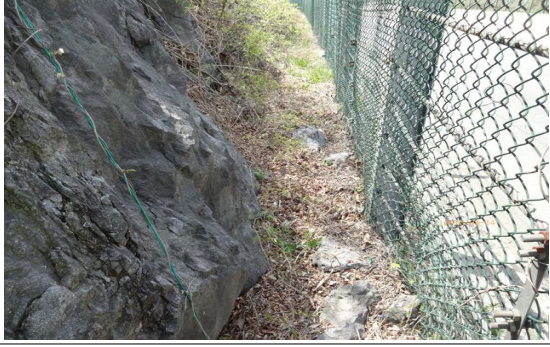
| 부산절토 5 (부산기점 21.92~22.28km / 9공구 10+620~10+980) | |
|---|---|
| 22.08K 1단 낙석위험 | |

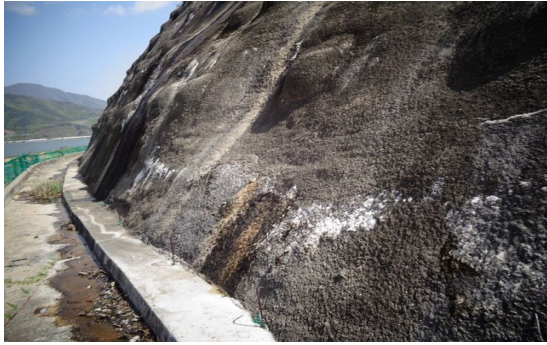
| 22.10K 2단 숯크리트 백태 | 22.12K 1단 숯크리트 균열 |

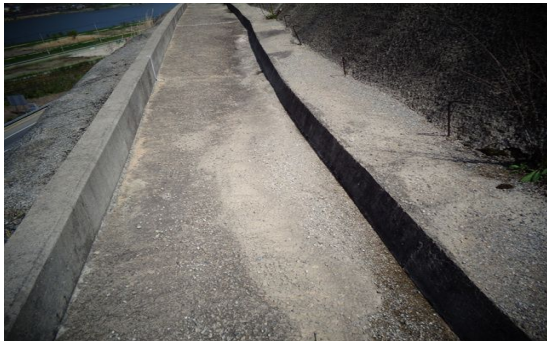
| 22.12K 1소단배수로 토사퇴적 | 22.16K 4단 계단 연장요망 |

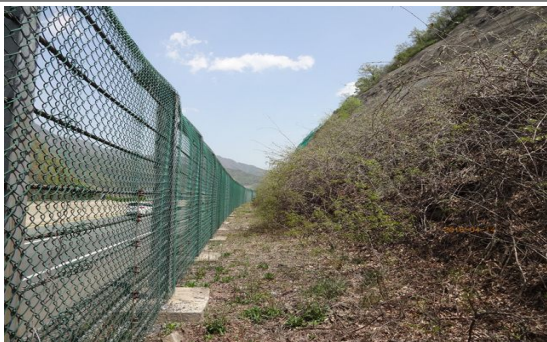
| 22.16K 1단 낙석위험 | |

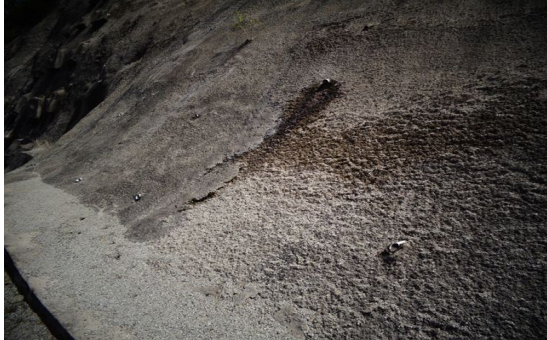
| 22.16K 4단 숯크리트 들뜸 | |

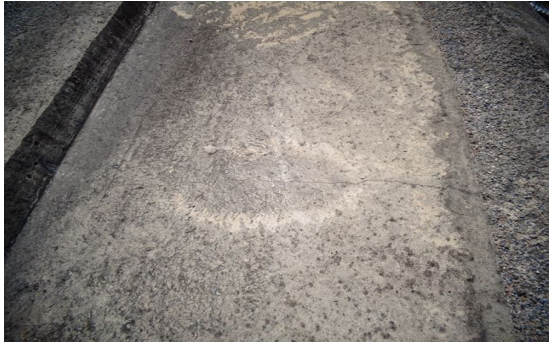
| 22.18K 3소단배수로 균열 | 22.20K 2소단배수로 균열 |

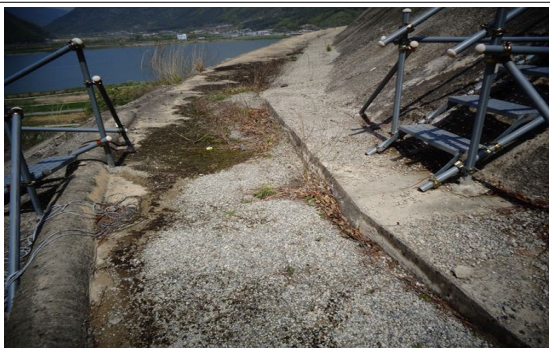
| 22.20K 2소단배수로 토사퇴적 | 22.96K 1단 상부 이완암 |

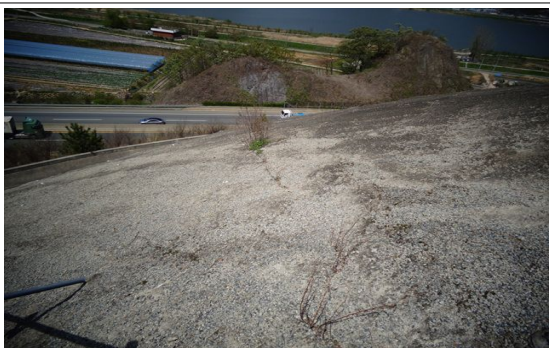
| 22.21K 2단 숏크리트 균열 | |

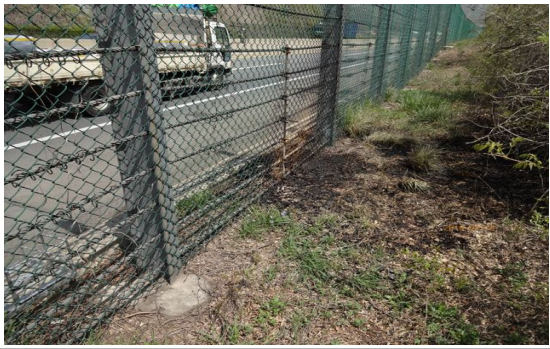
| 22.24K 1단 화재흔적 | |

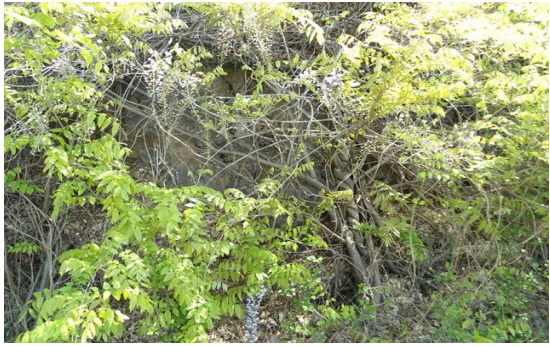
| 대구절토 6 (부산기점 27.73~28.09km / 9공구 STA.4+810~5+170) | |
|---|---|
| 27.76K 1단 심한파쇄 | |

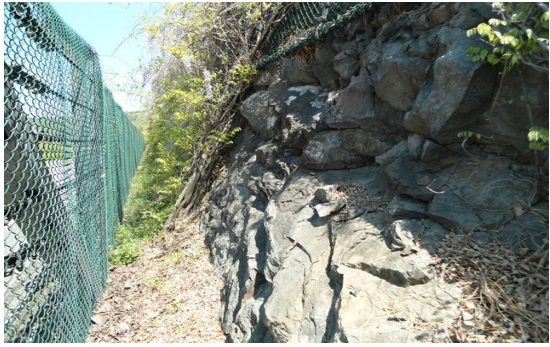
| 대구절토 6 (부산기점 27.73~28.09km / 9공구 STA.4+810~5+170) | |
|---|---|
| 27.82K 1단 이완암 | |

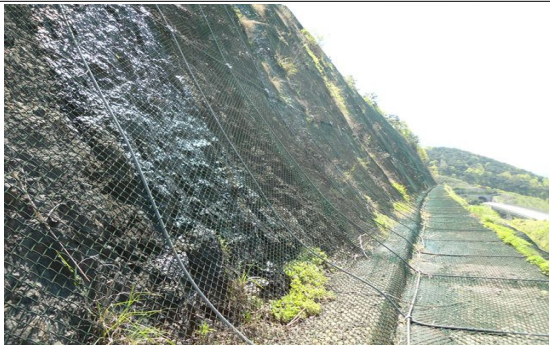
| 대구절토 6 (부산기점 27.73~28.09km / 9공구 STA.4+810~5+170) | |
|---|---|
| 27.84K 2단 누수 | 27.94K 3소단배수로 균열 |

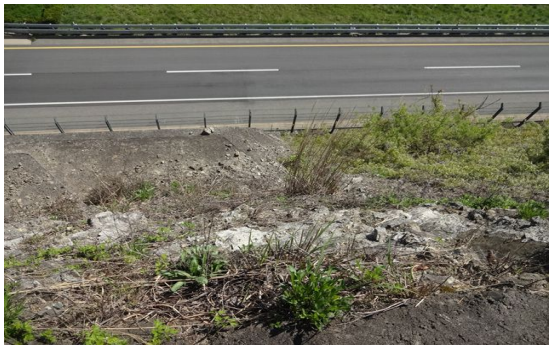
| 30.79~30.90K 1단 심한풍화 | |

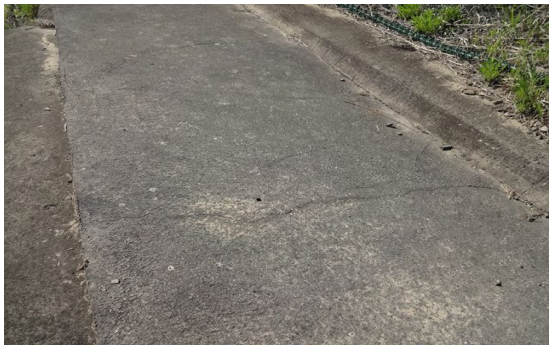
| 30.88K 1소단배수로 균열 | 30.92K 1소단배수로 토사퇴적 |

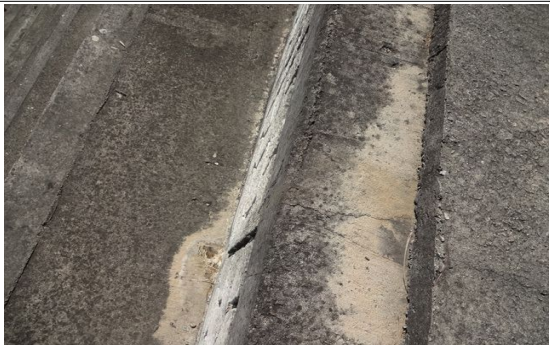
| 30.95K 1단 옹벽 균열 및 파손 | |

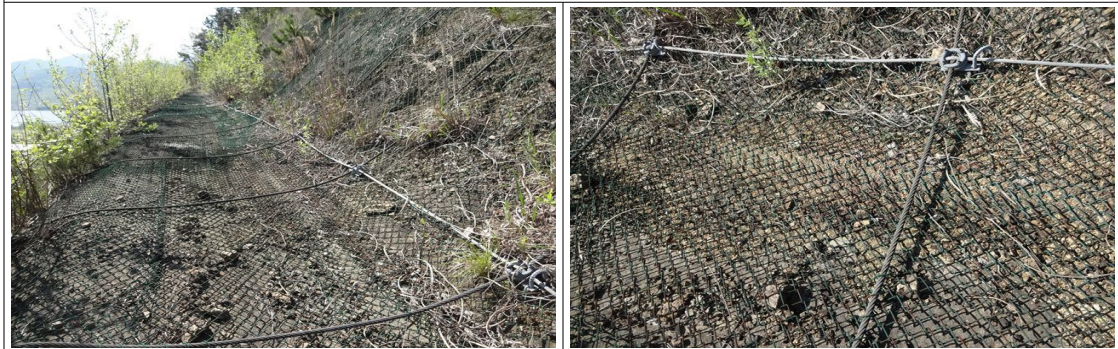
30.96K 2소단배수로 토사퇴적

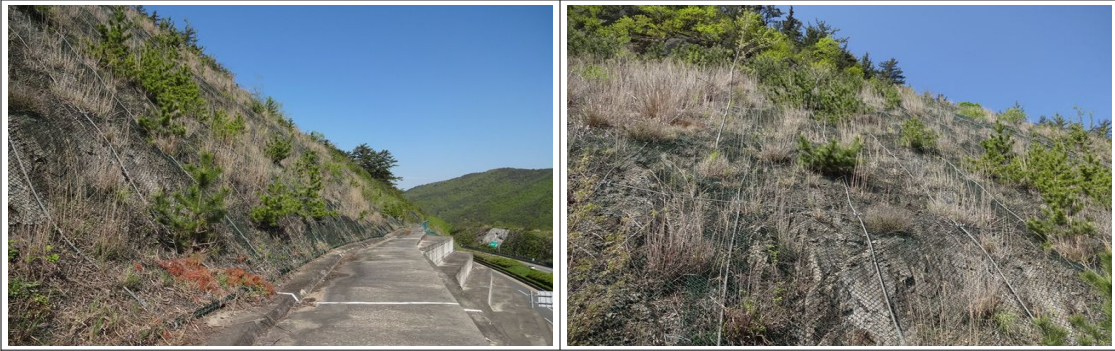
31.00~31.08K 2단 심한풍화

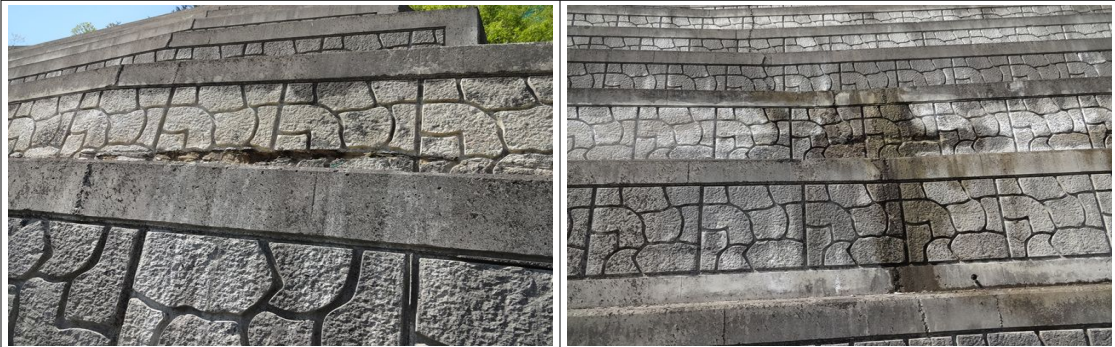
31.02K 1단 옹벽 박리 및 누수

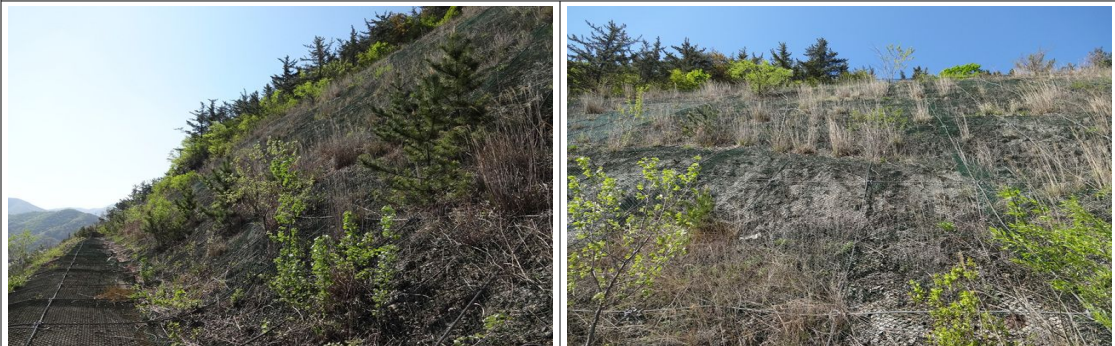
31.02K 3단 뜯돌 및 이완암

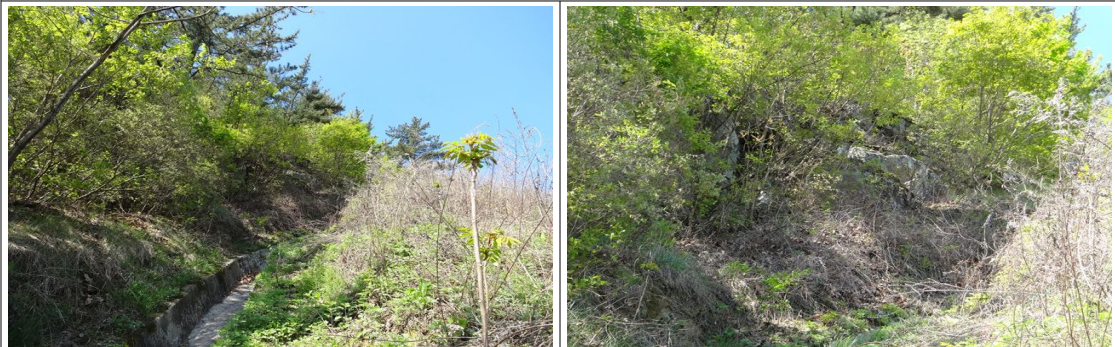
31.02K 자연사면 암반

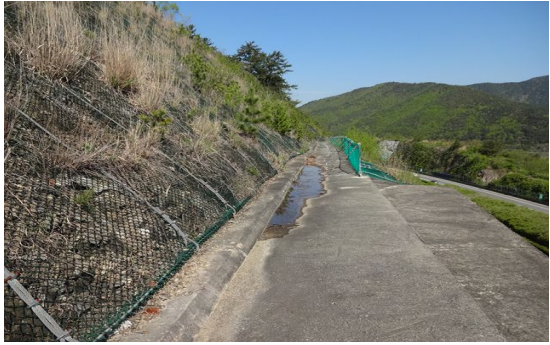
| 31.04K 1소단배수로 토사퇴적 및 체수 | 31.05K 3소단배수로 균열 |

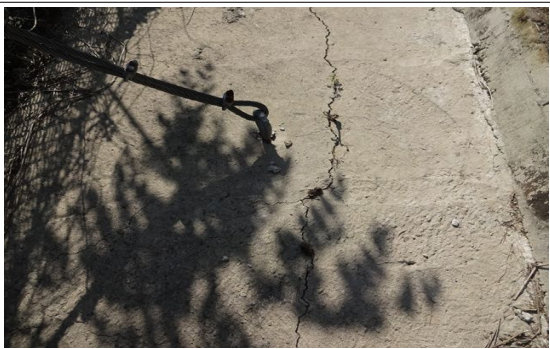
| 31.04K 3소단배수로 중방향균열 | |

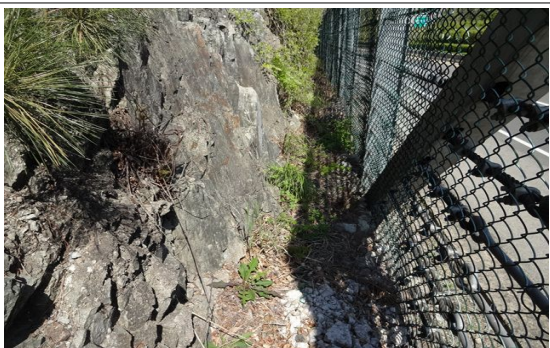
| 31.06~31.19K 1단 이완암 | |

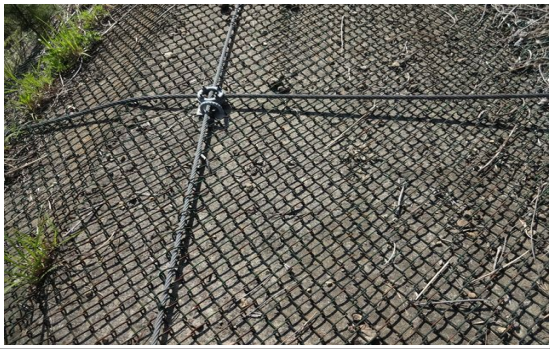
| 31.06K 2소단배수로 균열 | 31.06K 2소단배수로 토사퇴적 |

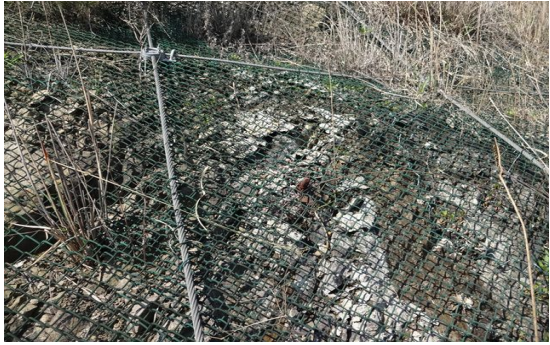
| 31.06K 3단 락볼트 두부노출 | 31.09K 1단 이완암 |

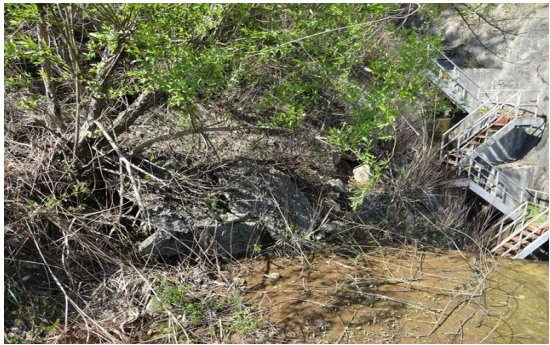
| 31.16K 2단 숏크리트 파손 | |

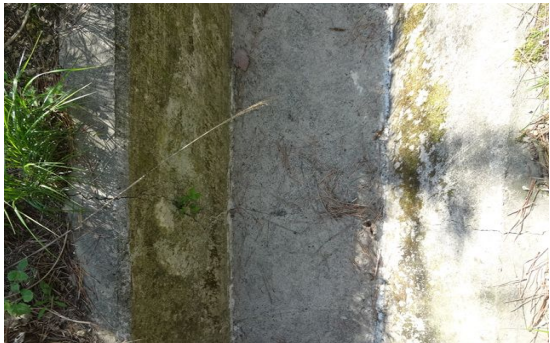
| 31.10K 측구 균열 | |

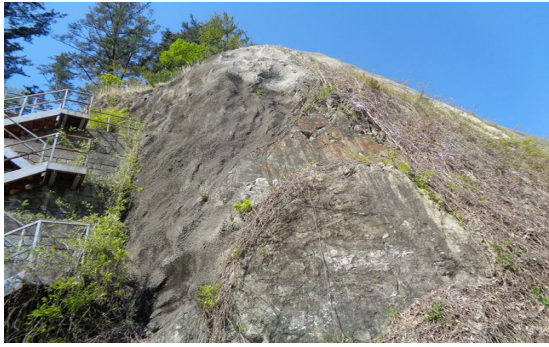
| 부산절토 8 (부산기점 31.16~31.36km / 9공구 STA.1+540~1+740) | |
|---|---|
| 31.17K 1단 이완암 | 31.20K 1소단배수로 균열 |

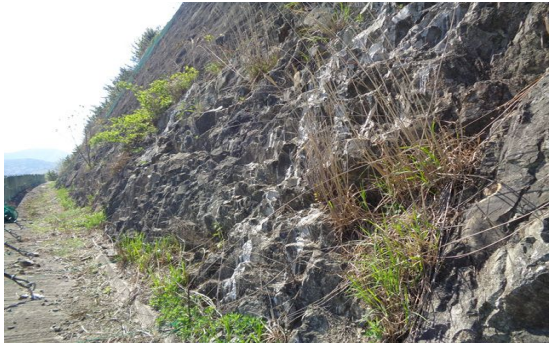
| 부산절토 8 (부산기점 31.16~31.36km / 9공구 STA.1+540~1+740) | |
|---|---|
| 31.23K 2단 이완암 | |

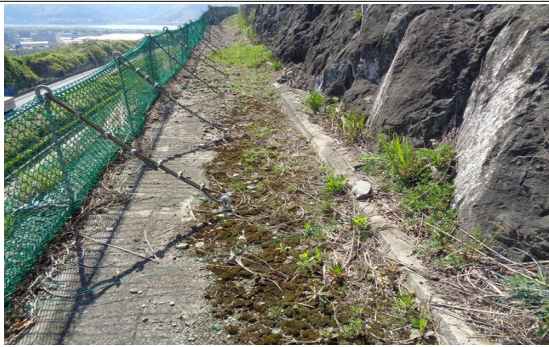
| 부산절토 8 (부산기점 31.16~31.36km / 9공구 STA.1+540~1+740) | |
|---|---|
| 31.26K 1소단배수로 토사퇴적 | 31.26K 2단 심한풍화 |

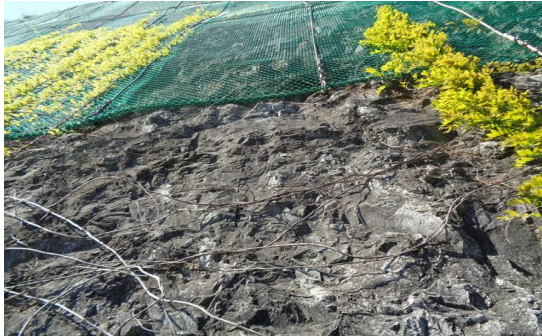
| 31.28K 1단 뜯돌 | 31.30K 2소단배수로 균열 |

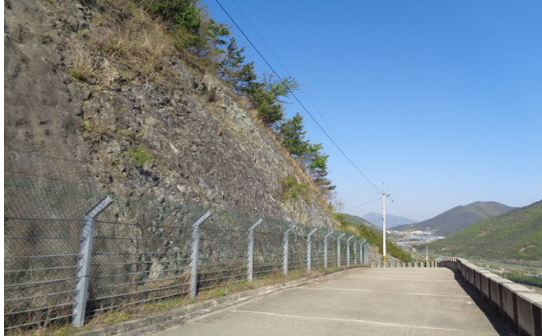
| 31.29K 3단 이완암, 심한풍화 | |

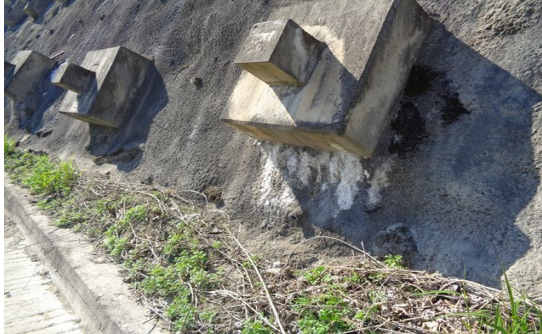
| 31.30K 2단 숏크리트 백태, 배수공막힘 | |

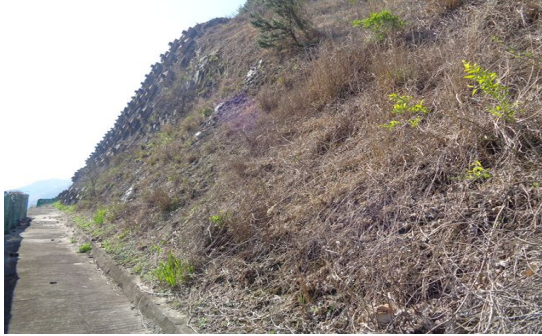
| 31.33K 2단 이완암, 풍화 | |

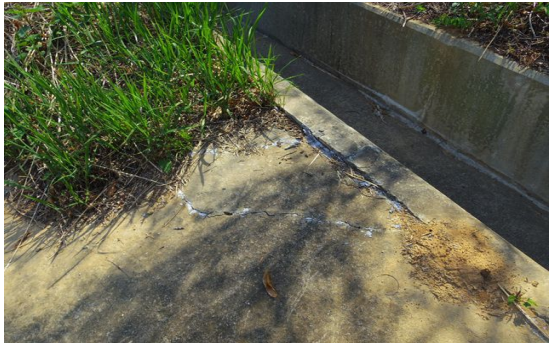
| 대구절토 9 (부산기점 46.17~46.87km / 7공구 STA.5+780~6+480) | |
|---|---|
| 46.25K 1소단배수로 균열 | |

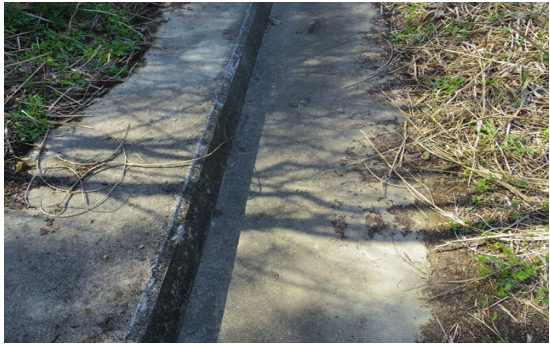
| 대구절토 9 (부산기점 46.17~46.87km / 7공구 STA.5+780~6+480) | |
|---|---|
| 46.27K 1소단배수로 균열 | 46.43K 2소단배수로 균열 |

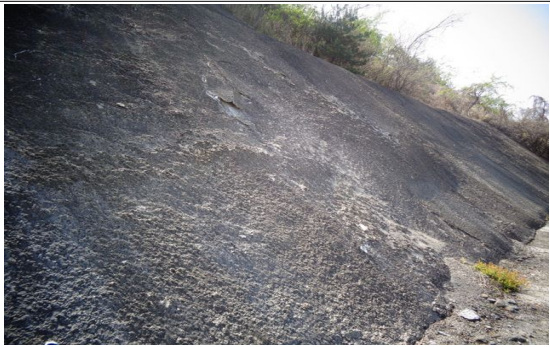
| 대구절토 9 (부산기점 46.17~46.87km / 7공구 STA.5+780~6+480) | |
|---|---|
| 46.45K 3단 슛크리트 들뜸 | 46.67K 1소단배수로 균열 |

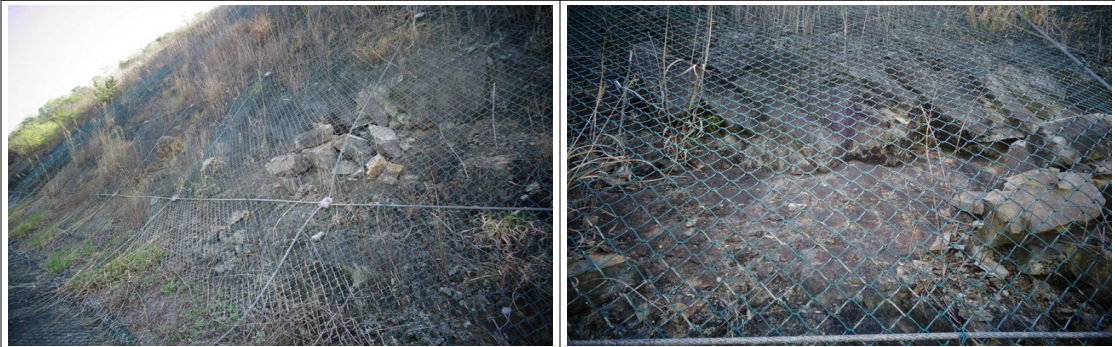
46.46K 자연사면 녹생토유실

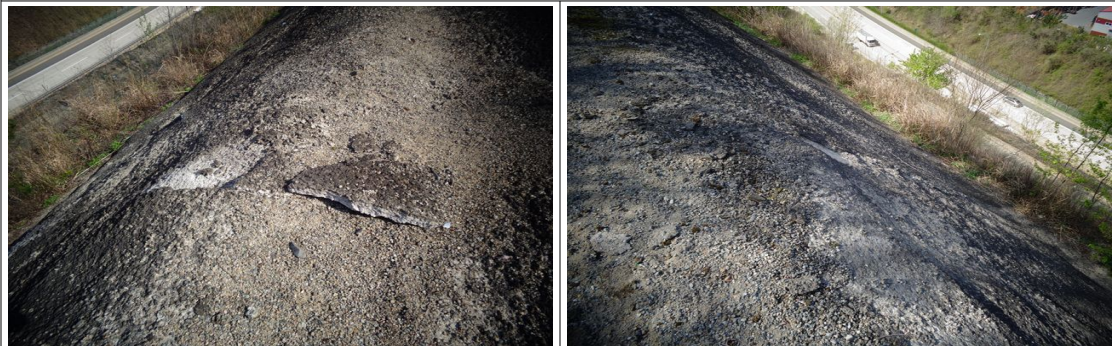
46.49K 2단 이완암

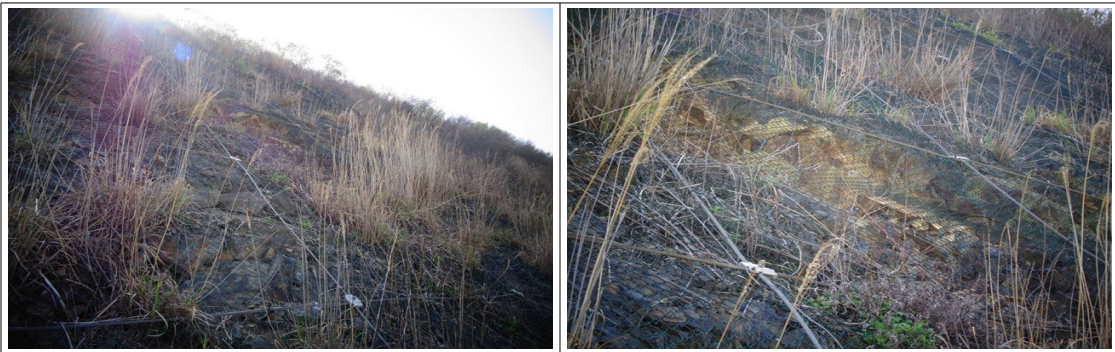
46.50K 3단 이완암

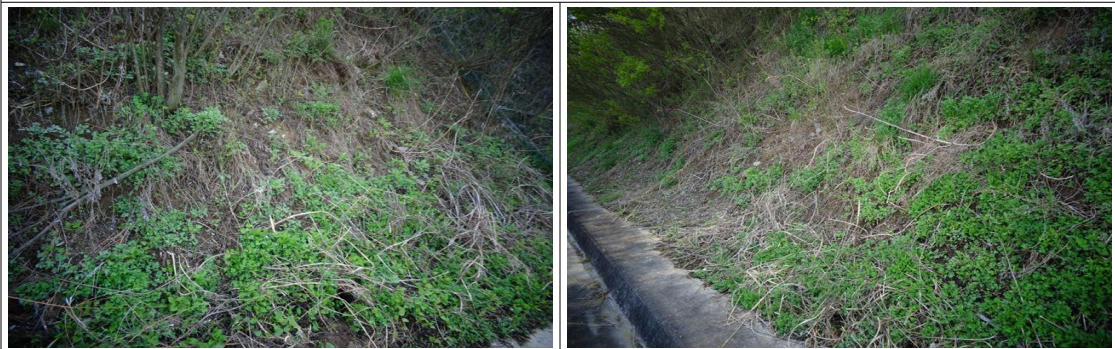
46.63K 2단 이완암

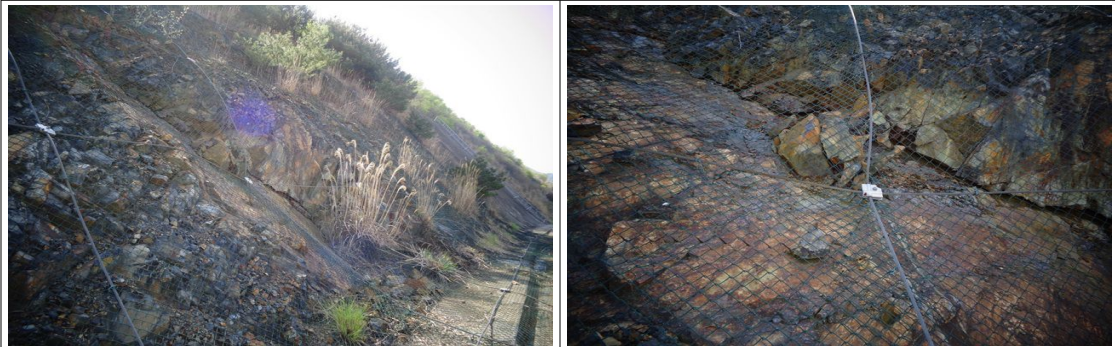
46.72K 2소단배수로 균열

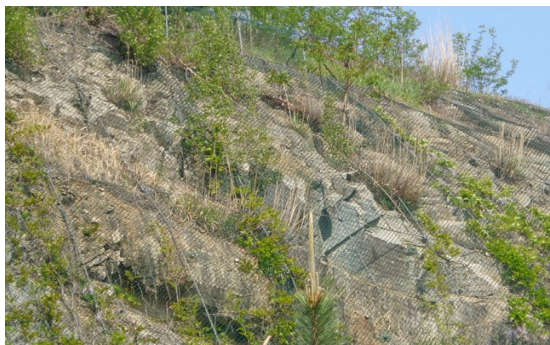
| 대구절토 10 (부산기점 54.01~54.53km / 6공구 STA.10+220~10+740) | |
|---|---|
| 54.10K 1단 이완암 | |

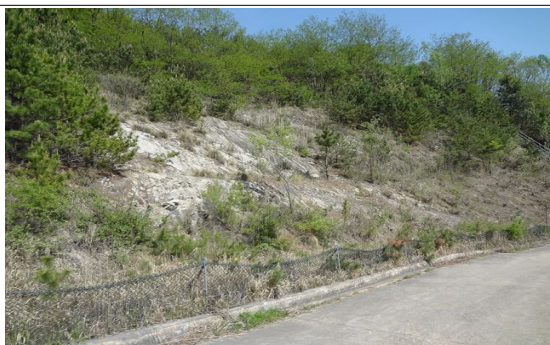
| 대구절토 10 (부산기점 54.01~54.53km / 6공구 STA.10+220~10+740) | |
|---|---|
| 54.19K 2단 이완암 | |

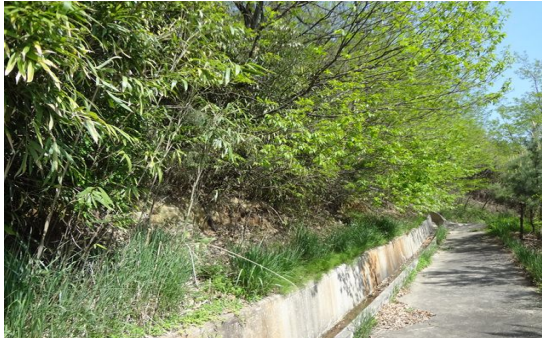
| 54.19K 자연사면 표층유실, 수목전도위험 | 54.20K 1단 누수 |

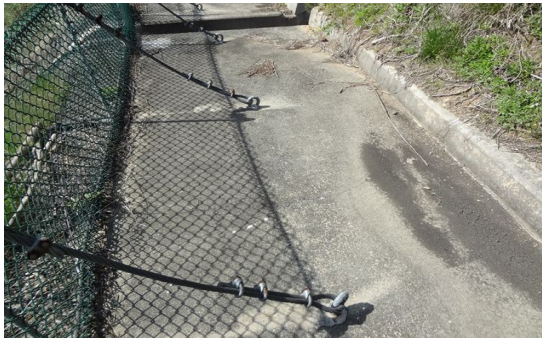
| 54.20K 1소단배수로 균열 | 54.20K 2소단배수로 균열 |
