**2016년 상반기 시설물 정기점검 용역  
정 기 점 검 사 진 첵  
[ 2종 절토사면 손상현황 사진첩 ]**

**2016. 6.**

**新 대구부산고속도로주식회사**  
**New DAEGU BUSAN Expressway Co., Ltd.**

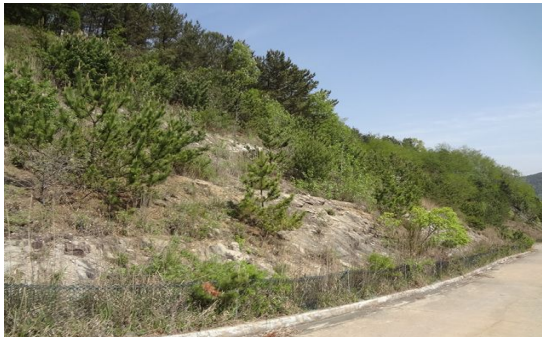
| 54.25K 3단 이완암 뜯돌 | |

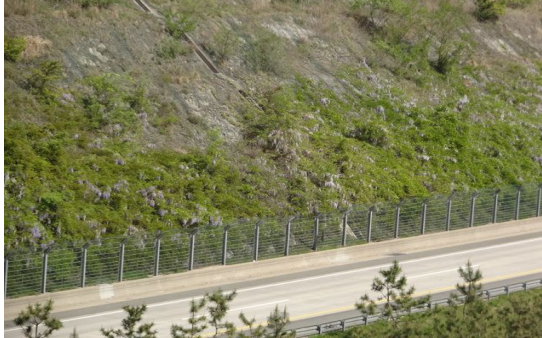
| 54.29K 1단 이완암 | |

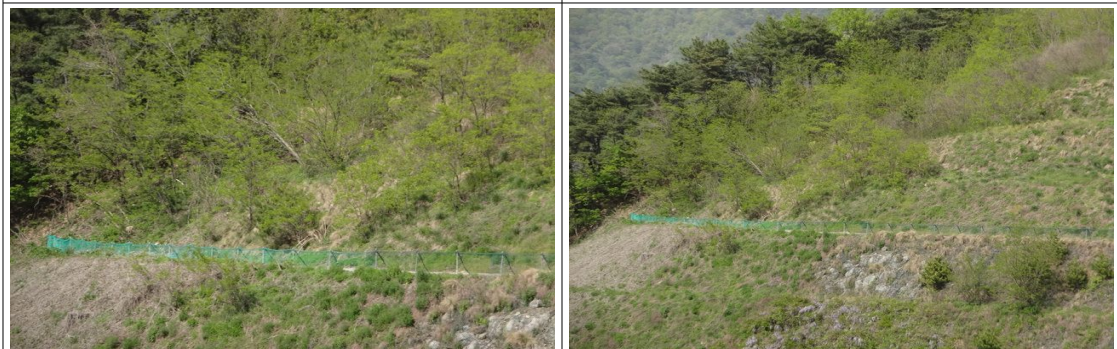
54.40K 2단 녹생토유실 우려

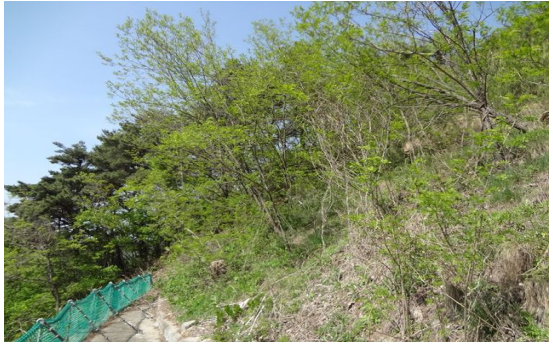
| 54.50K 2단 수목, 식생불량 | |

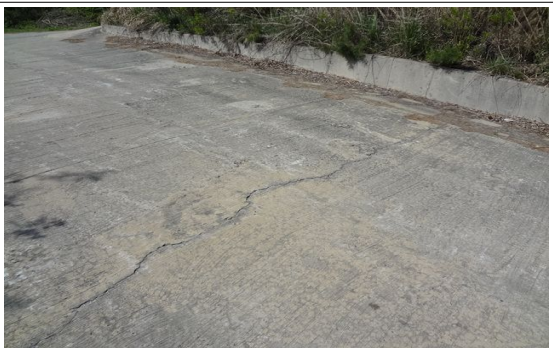
| 54.41K 배후도로 균열 | |

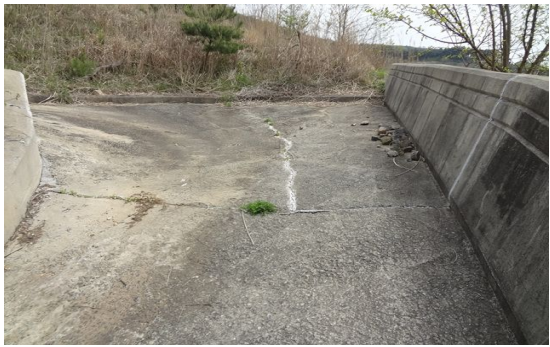
| 대구절토 11 (부산기점 56.56~56.91km / 6구 STA.7+840~8+190) | |
|---|---|
| (1/3) STA.0+0 배후도로 균열 | (1/3) STA.0+110 1단 녹생토유실 |

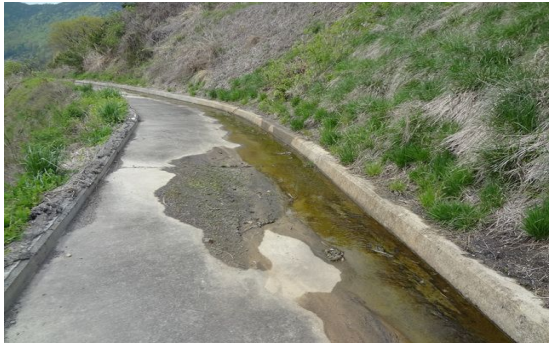
| 대구절토 11 (부산기점 56.56~56.91km / 6구 STA.7+840~8+190) | |
|---|---|
| (1/3) STA.0+120 1소단배수로 토사퇴적 | (1/3) STA.0+40 1소단배수로 균열 |

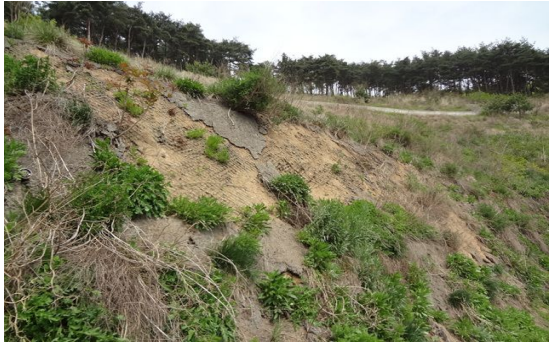
| 대구절토 11 (부산기점 56.56~56.91km / 6구 STA.7+840~8+190) | |
|---|---|
| (2/3) STA.0+0 2단 녹생토유실, 토사퇴적 | |

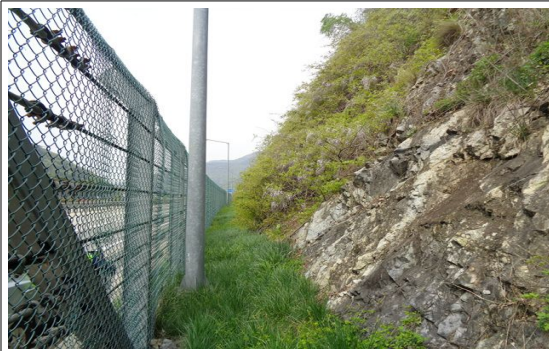
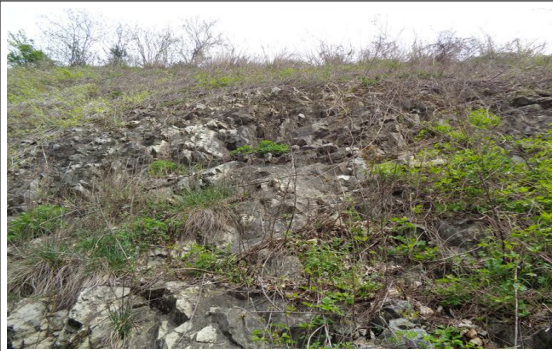
57.02K 1단 낙석위험

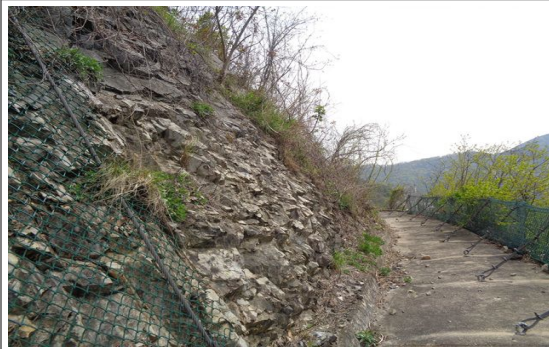
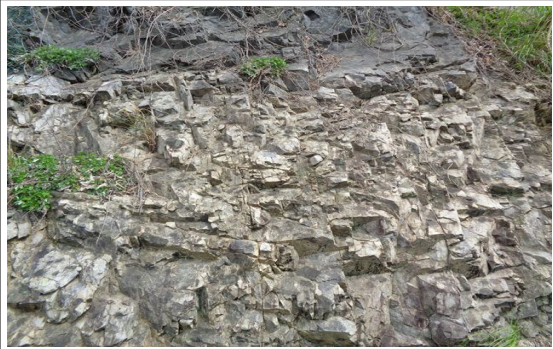
57.03K 2단 이완암 및 뜬돌

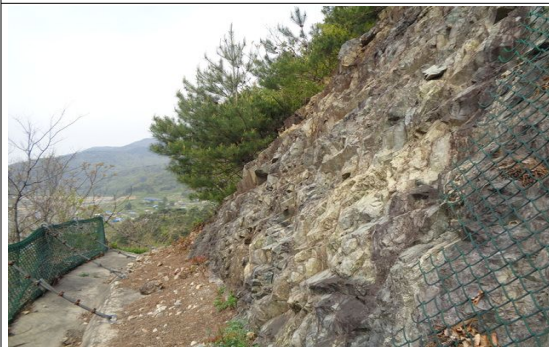
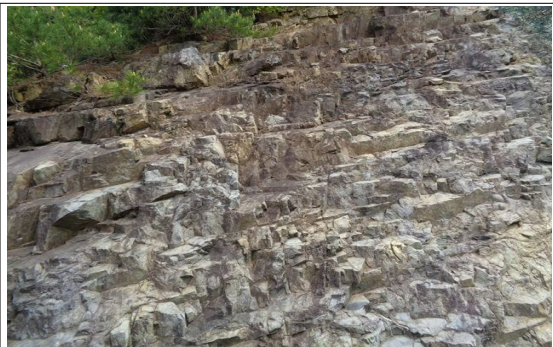
57.06K 3단 낙석위험

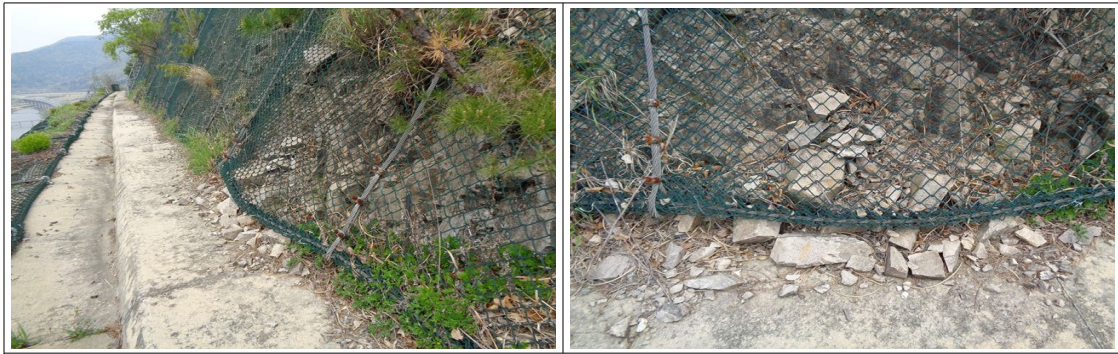
57.08K 3단 이완암 및 하부퇴적

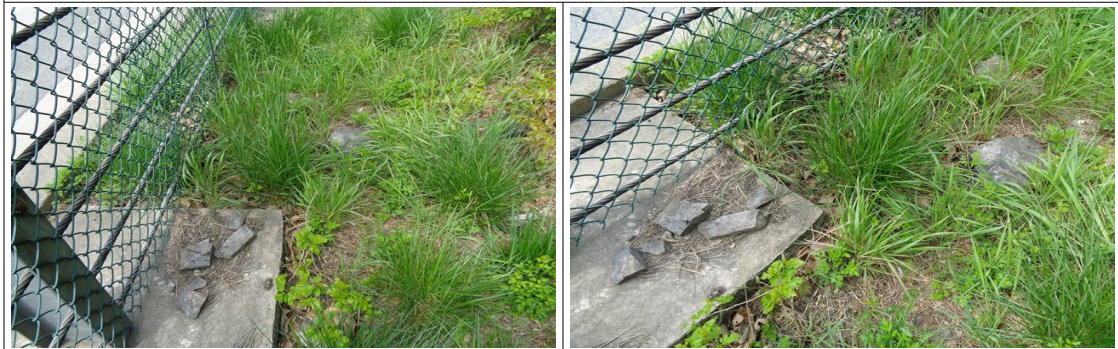
57.09K 1단 낙석퇴적

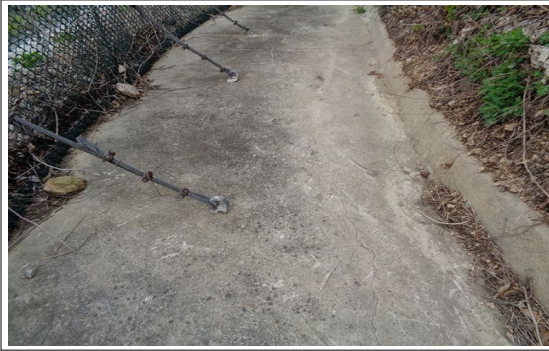
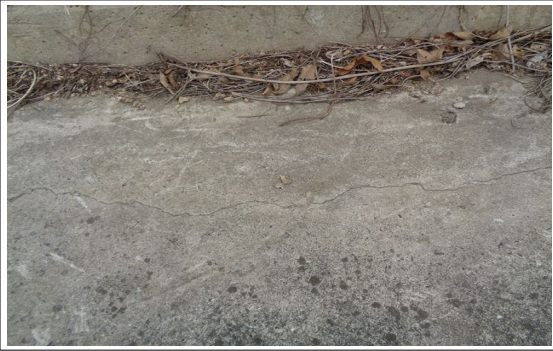
57.15K 1소단배수로 균열

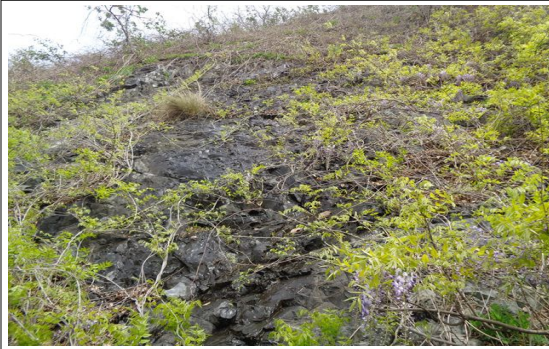
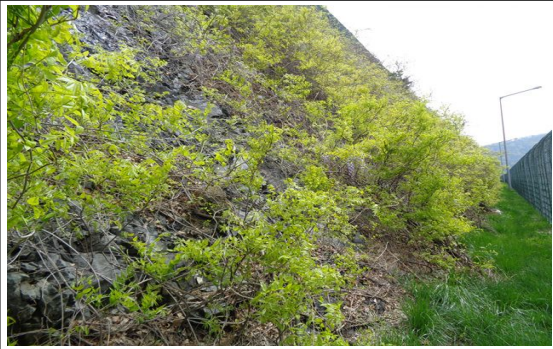
57.16K 1단 누수

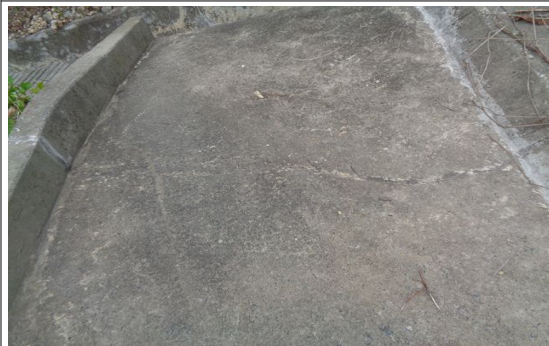
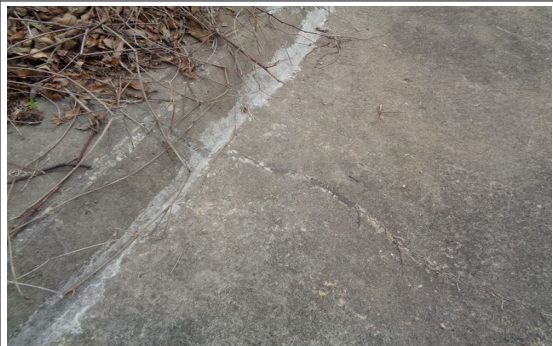
57.16K 1소단배수로 균열

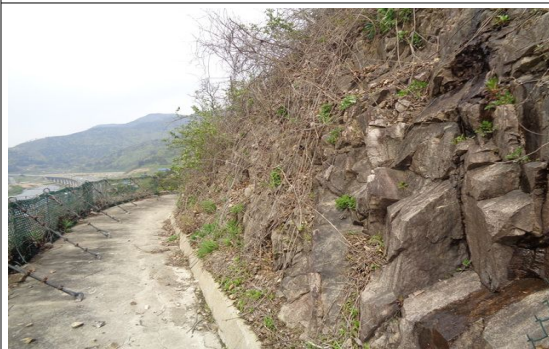
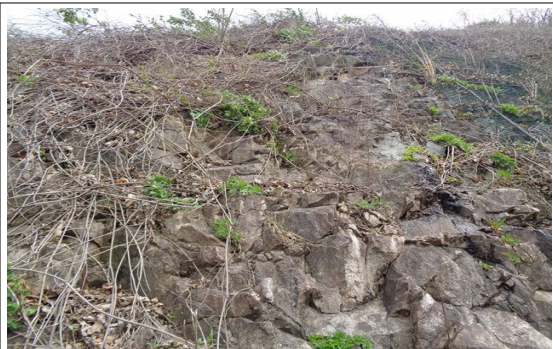
57.16K 2단 이완암 및 뜯돌

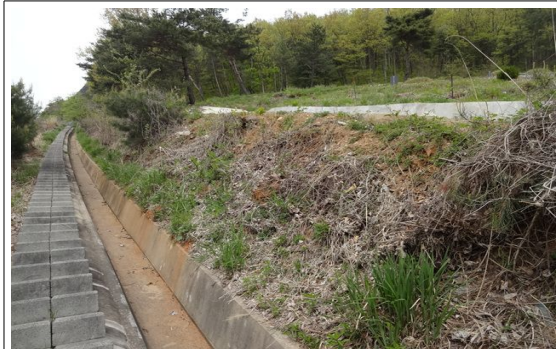
| 대구절토 13 (부산기점 59.27~59.65km / 5공구 STA.5+100~5+480) | |
|---|---|
| 59.29K 자연사면 표층유실 | 59.45K 2단 뜯돌 및 이완암 |

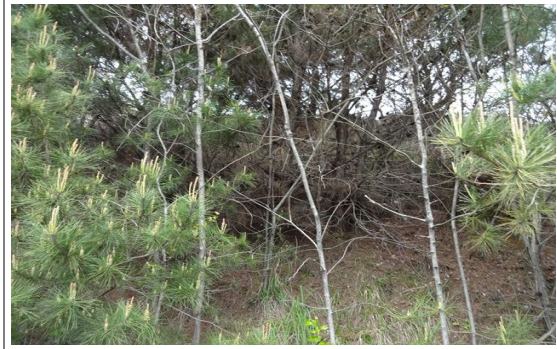
| 대구절토 13 (부산기점 59.27~59.65km / 5공구 STA.5+100~5+480) | |
|---|---|
| 59.31K 1단 표층유실 | |

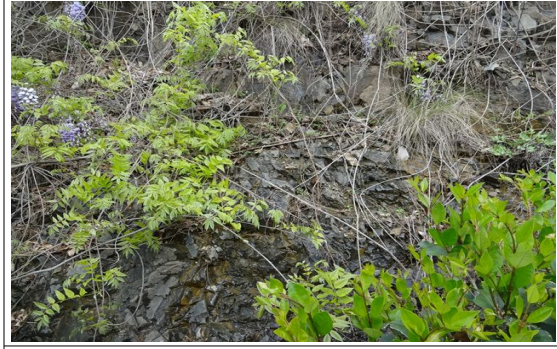
| 대구절토 13 (부산기점 59.27~59.65km / 5공구 STA.5+100~5+480) | |
|---|---|
| 59.34K 1단 파쇄심함 | |

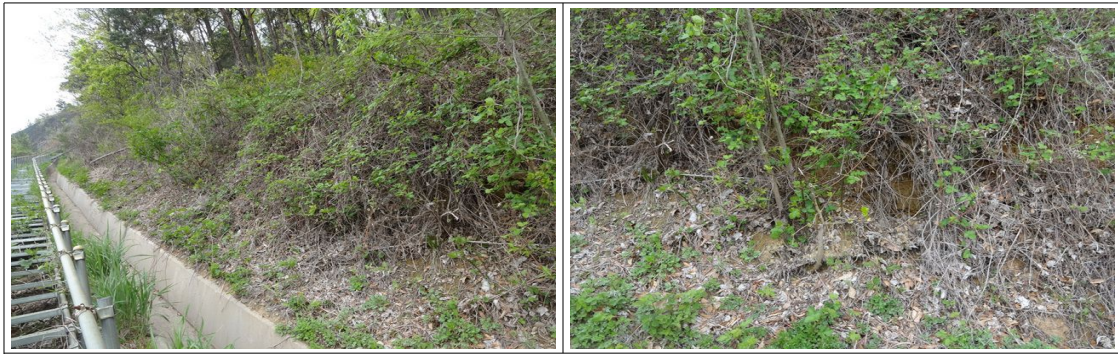
59.37K 자연사면 표층유실

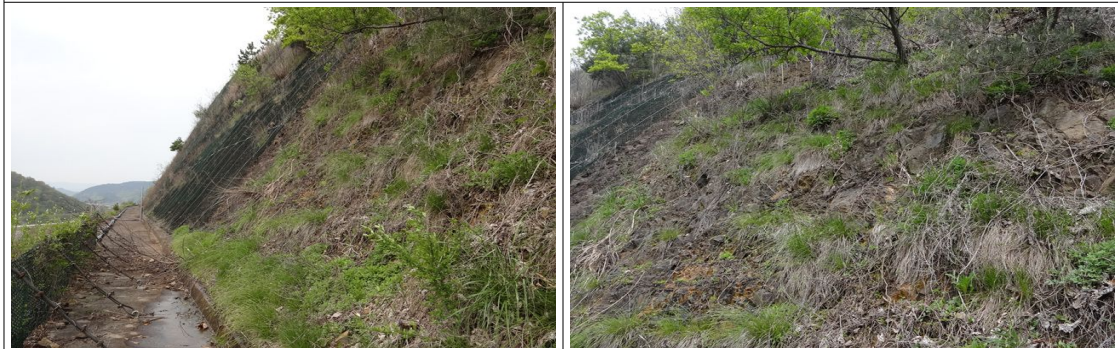
59.38K 2단 뜯돌

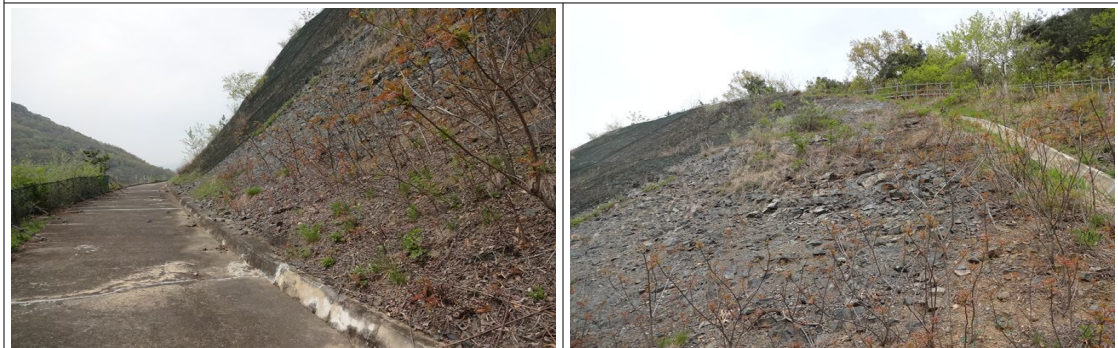
59.43K 3단 이완암 및 뜯돌

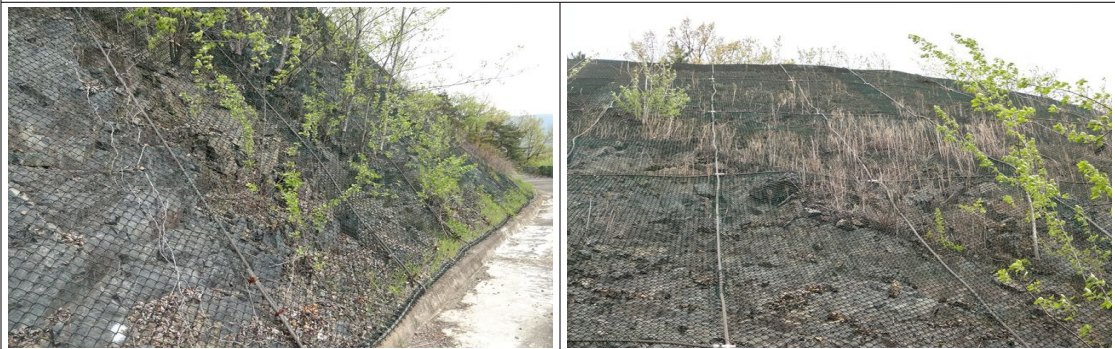
59.48K 3단 이완암

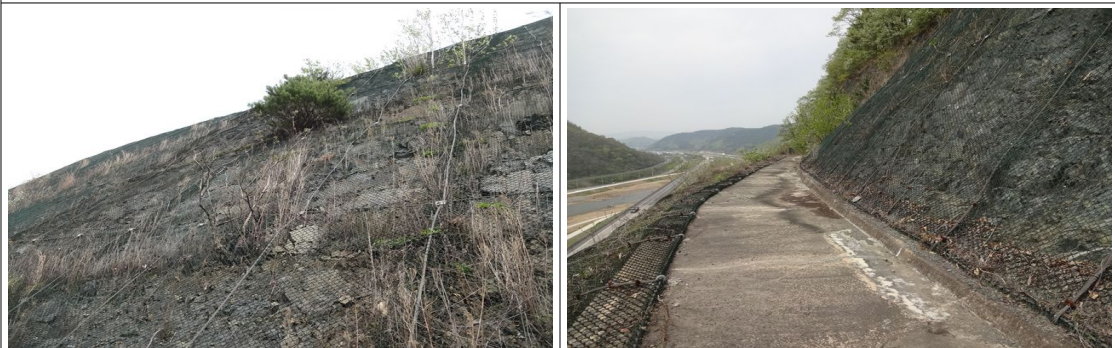
59.49K 2단 뜯돌 및 이완암, 수목

59.51K 2소단배수로 토사퇴적 및 체수흔적

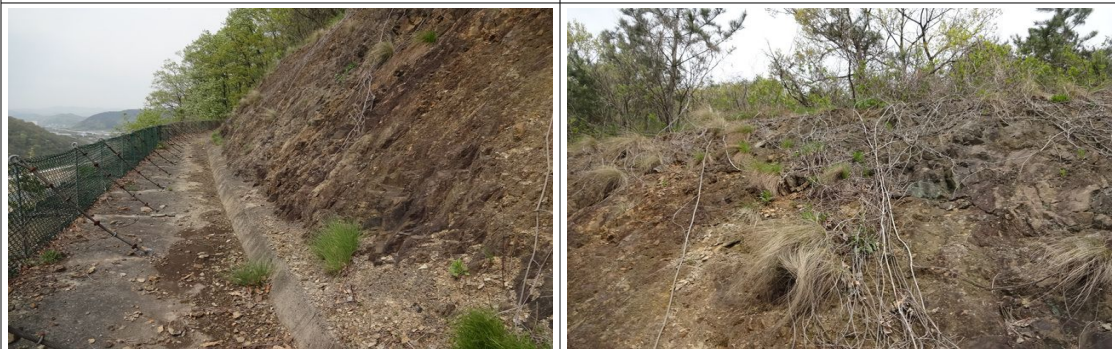
59.49K 4단 심한풍화 및 낙석퇴적

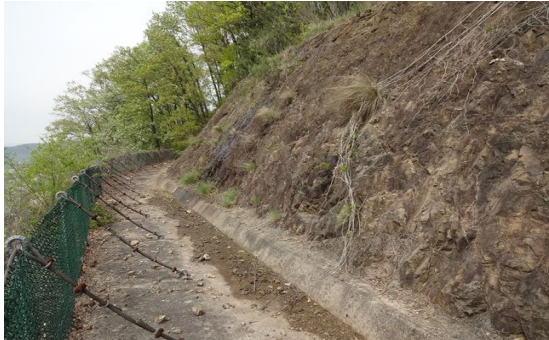
| <p>59.53K 4단 누수</p> | <p>59.63K 산마루측구 균열</p> |

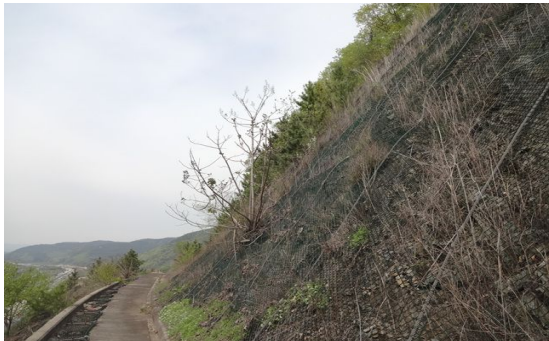
| <p>59.54K 2단 수목</p> | <p>59.60K 1단 수목</p> |

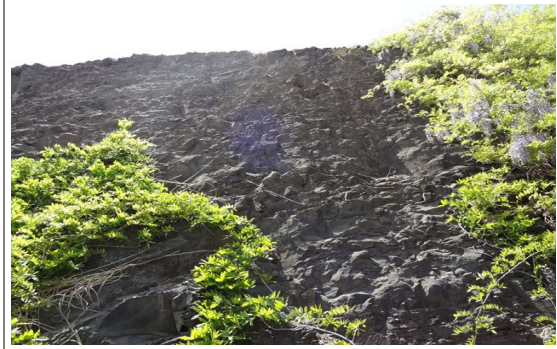
| 부산절토 14 (부산기점 10.86~11.23Km / 4공구 STA.10+220~10+520) | |
|---|---|
| 66.00K 1단 이완암 | |

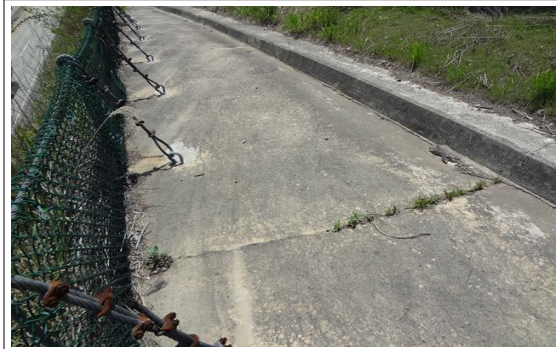
| 부산절토 14 (부산기점 10.86~11.23Km / 4공구 STA.10+220~10+520) | |
|---|---|
| 66.04K 1소단배수로 균열 | 66.08K 1단 누수 |

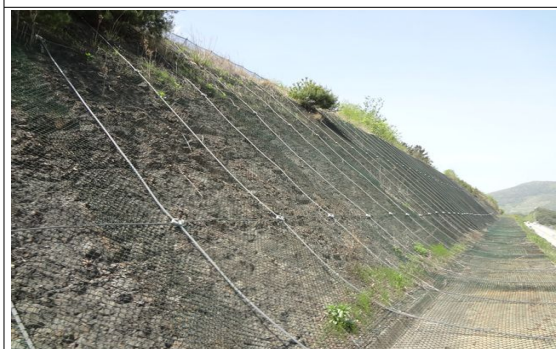
| 부산절토 14 (부산기점 10.86~11.23Km / 4공구 STA.10+220~10+520) | |
|---|---|
| 66.09K 2단 심한풍화 | |

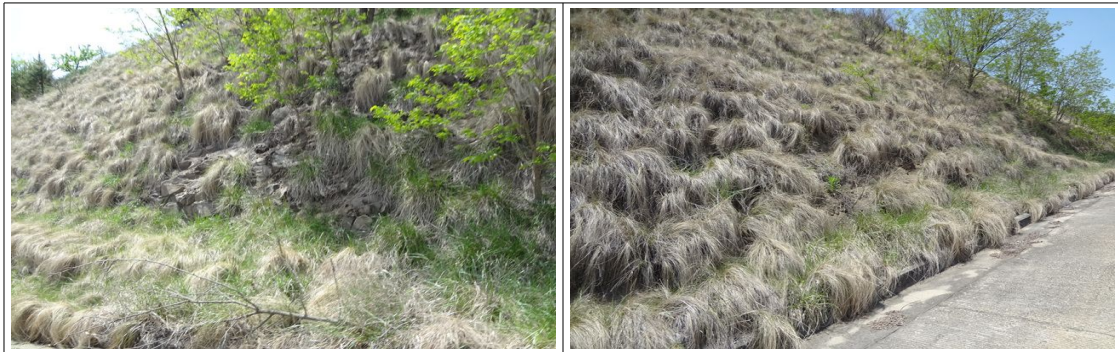
66.14K 배후도로사면 뜯돌 심한풍화

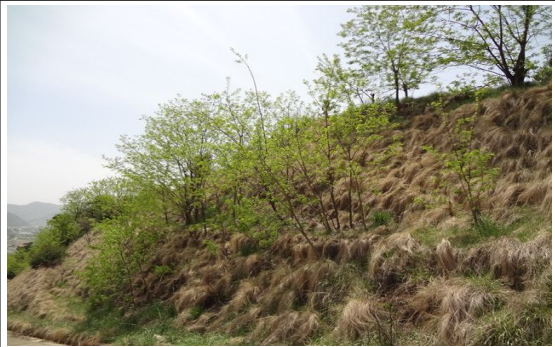
66.16K 배후도로사면 수목

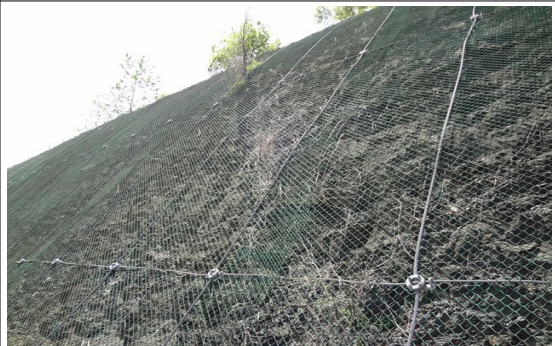
66.18K 1~2단 켜기형 이완암

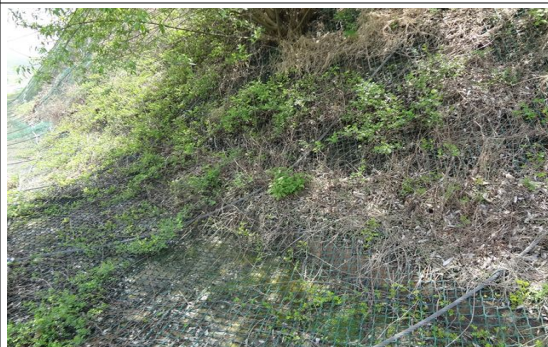
66.22K 2단 누수

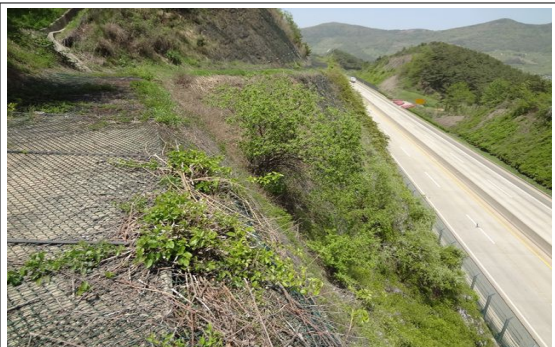
66.24K 1단 수목

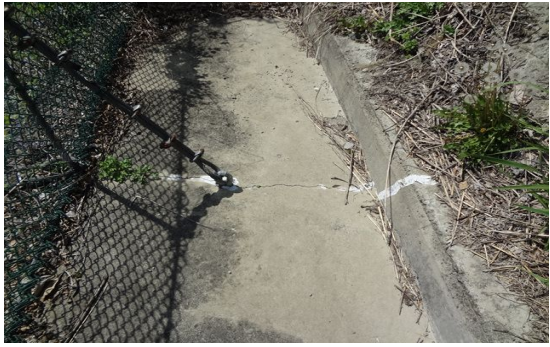
| 70.78K 1소단배수로 균열 | 70.80K 1소단배수로 토사퇴적 |

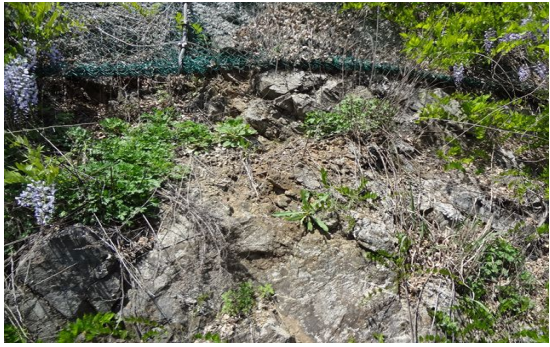
| 70.80K 1단 심한풍화 | |

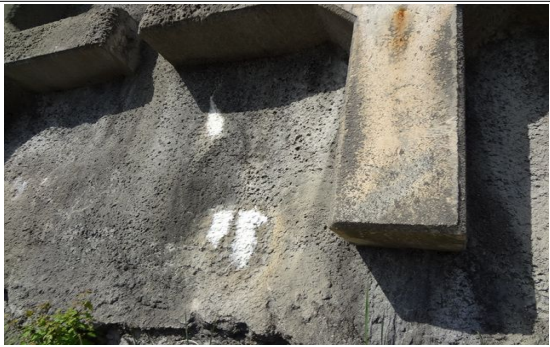
| 70.80K 2단 슛크리트 균열, 백태 | |

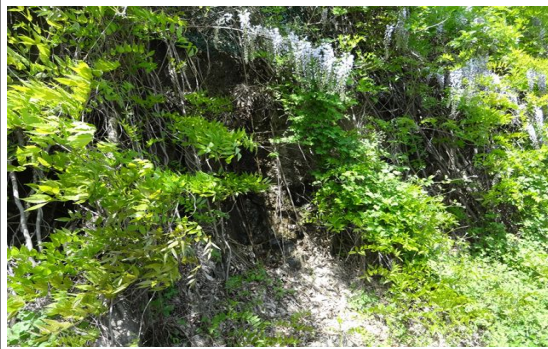
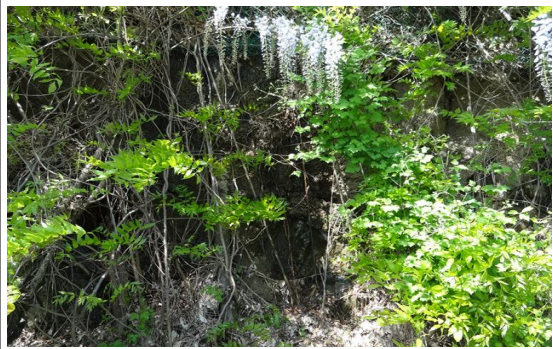
71.61K 1단 누수

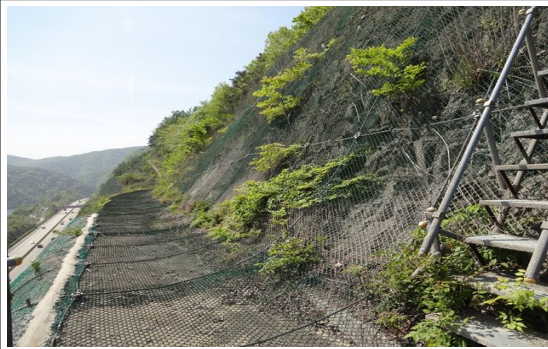
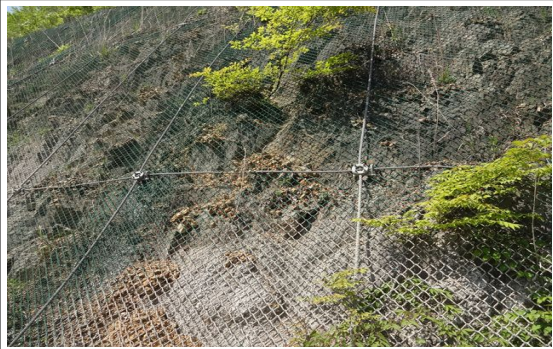
71.64~71.69K 3단 심한풍화 및 유실

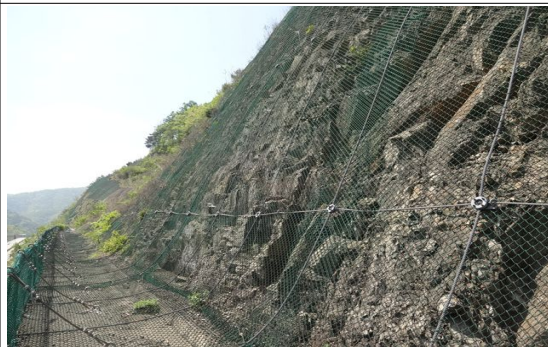
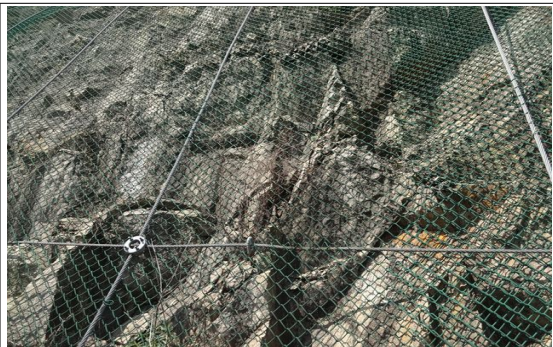
71.64K 2단 이완암

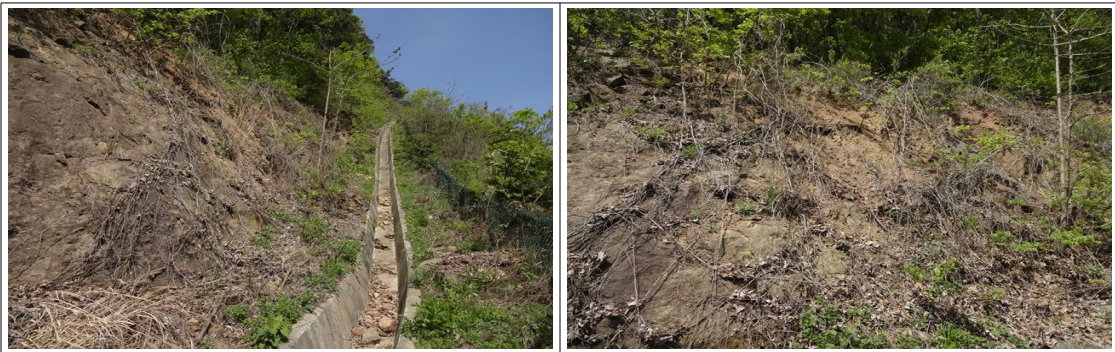
71.64K 자연사면 표층유실 및 이완암

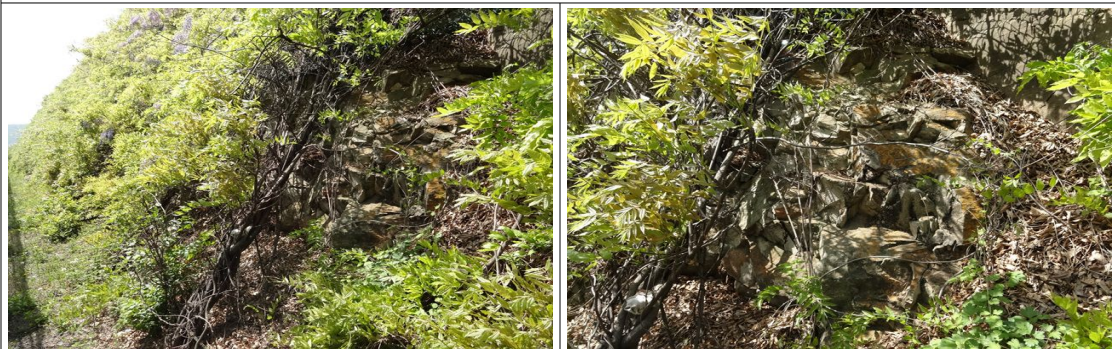
71.69K 1단 이완암

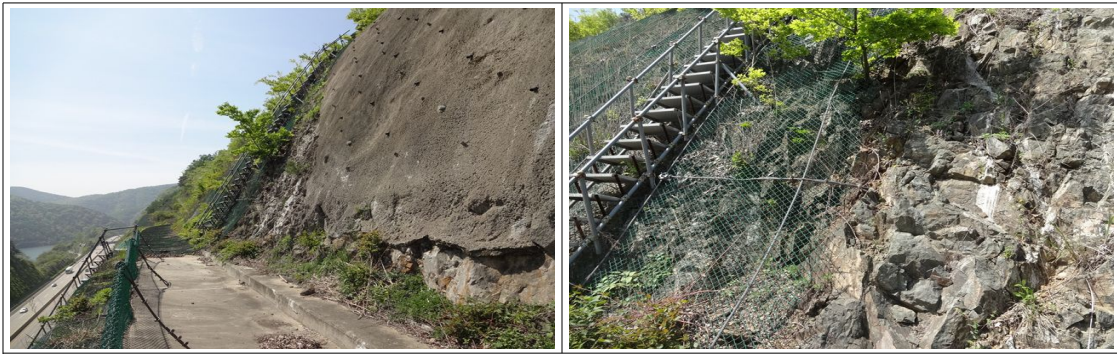
71.70K 3단 뜯돌

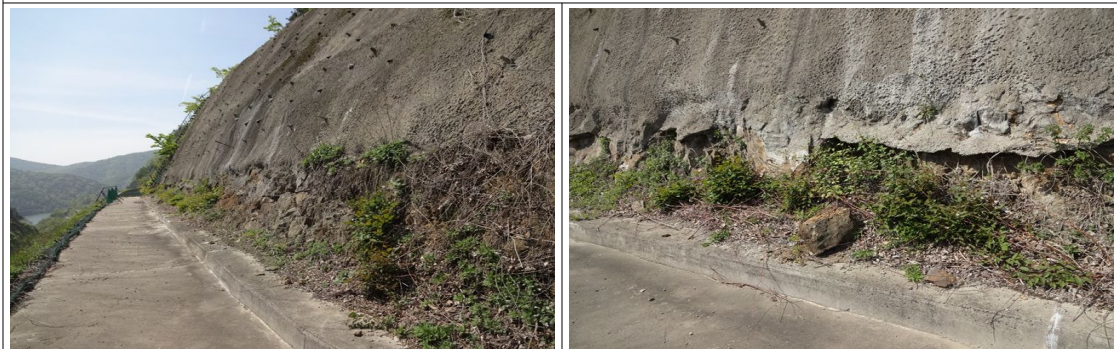
71.72K 3단 뜯돌

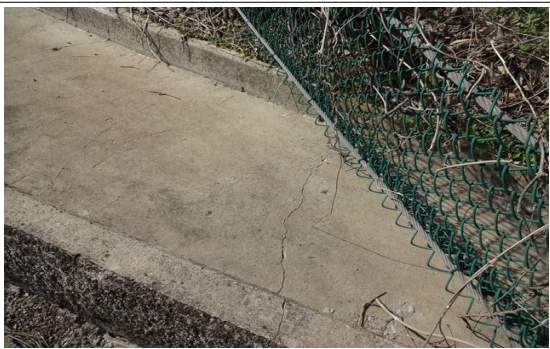
| 71.74K 2소단배수로 균열 | |

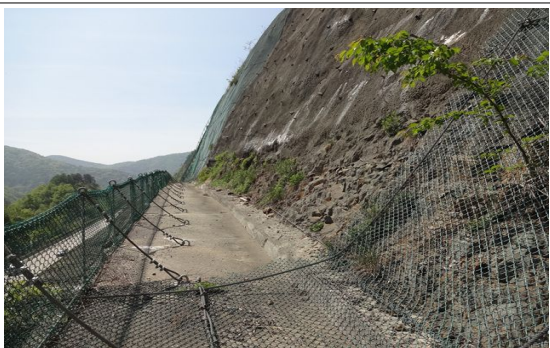
| 71.75K 2단 심한풍화 | |

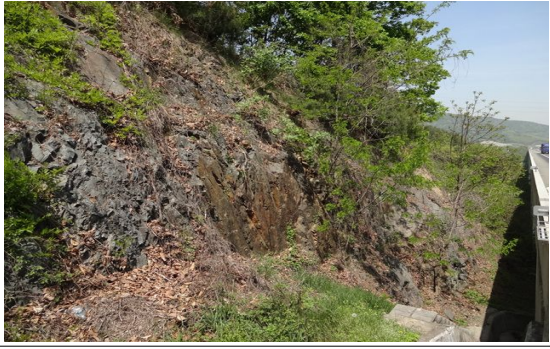
| 71.85K 1단 이완암 | |

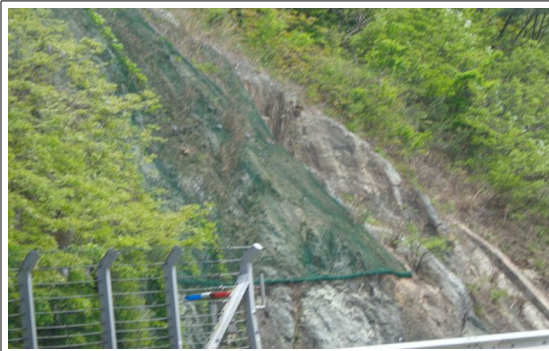
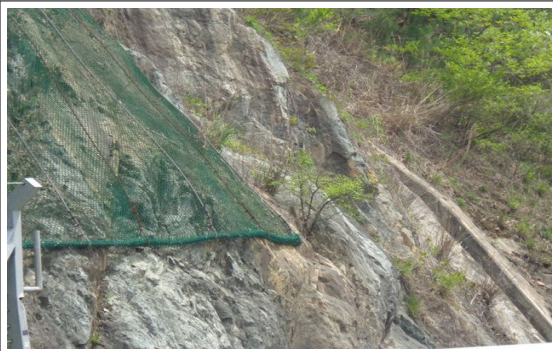
72.78K 1단 암괴탈락

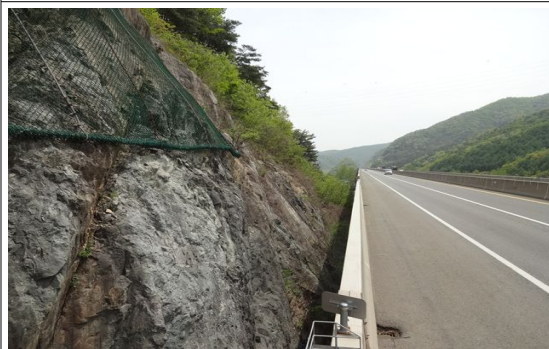
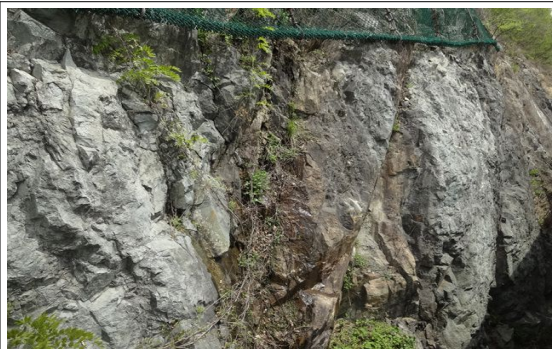
72.78K 1단 이완암 및 누수

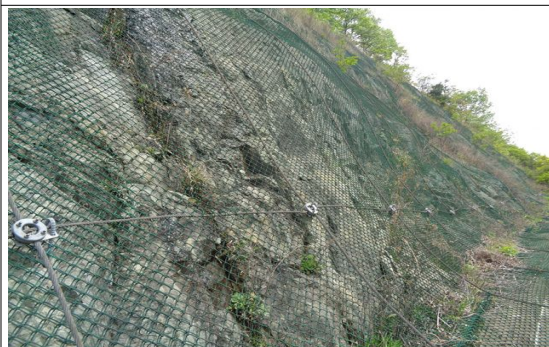
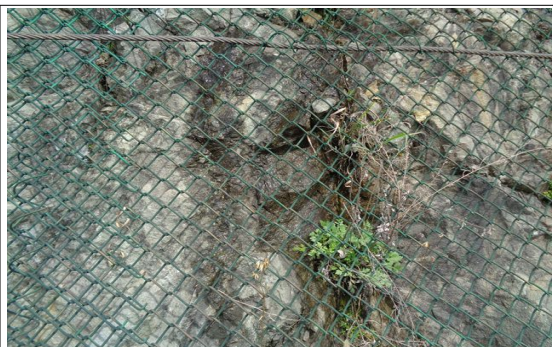
72.83K 2단 이완암 및 누수

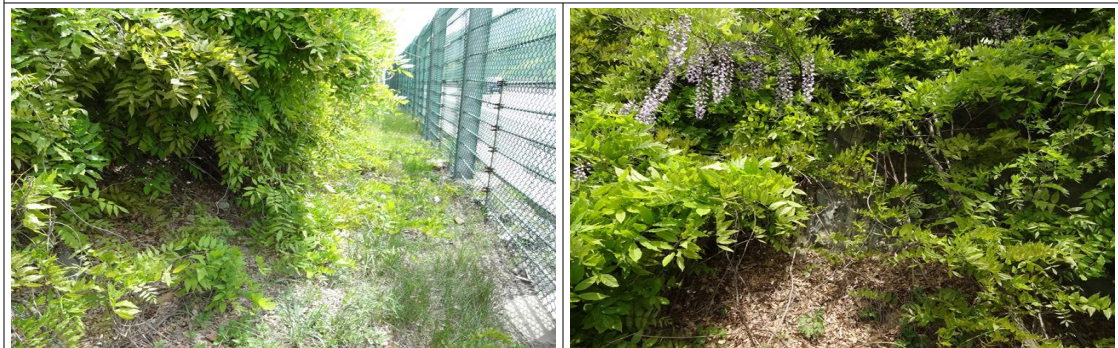
72.88K 1단 심한풍화 및 충전물유실

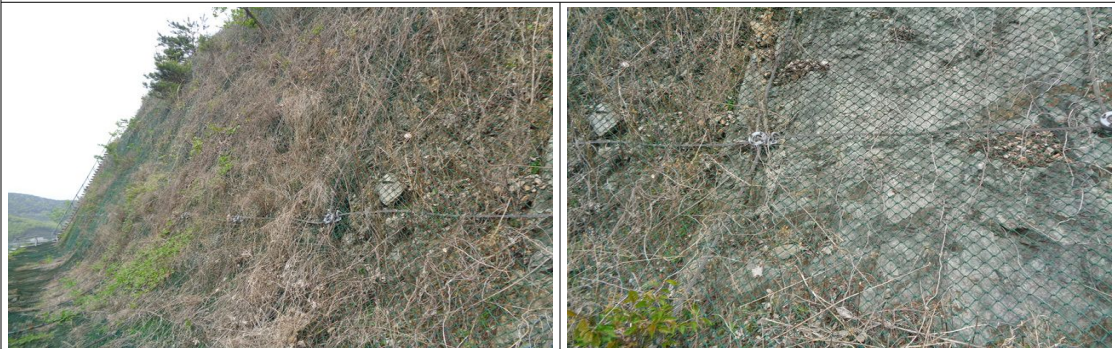
대구철토17 72.90K 3단 절리 및 이완암

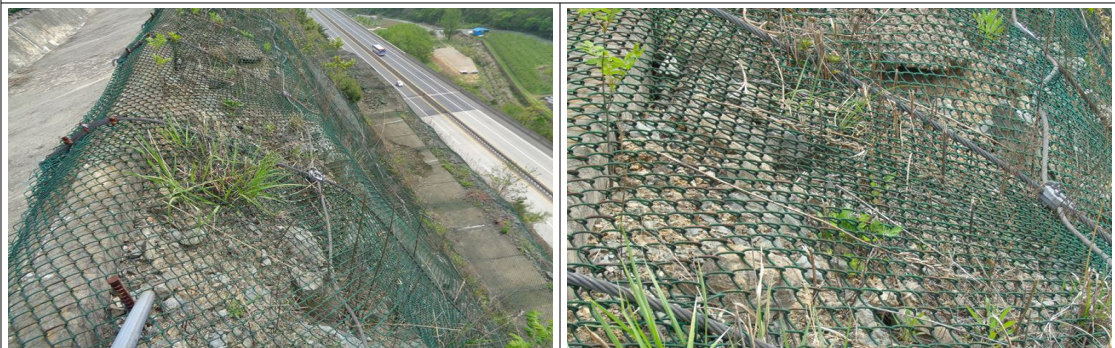
72.91K 3단 이완암우려

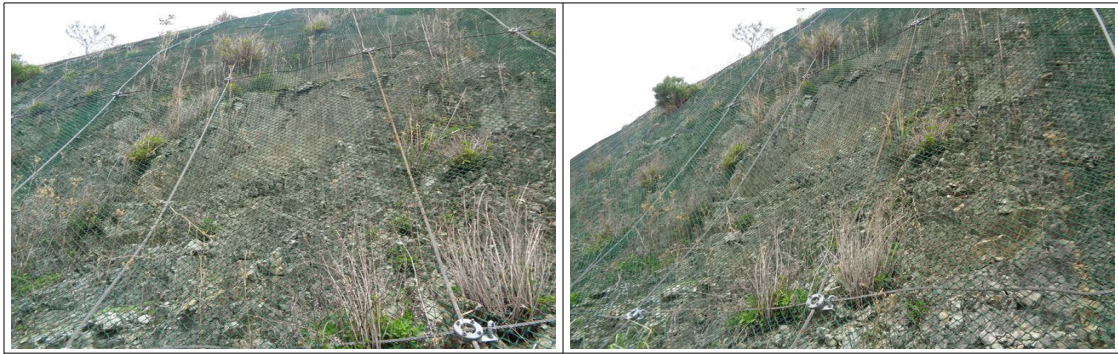
72.93K 2단 심한풍화

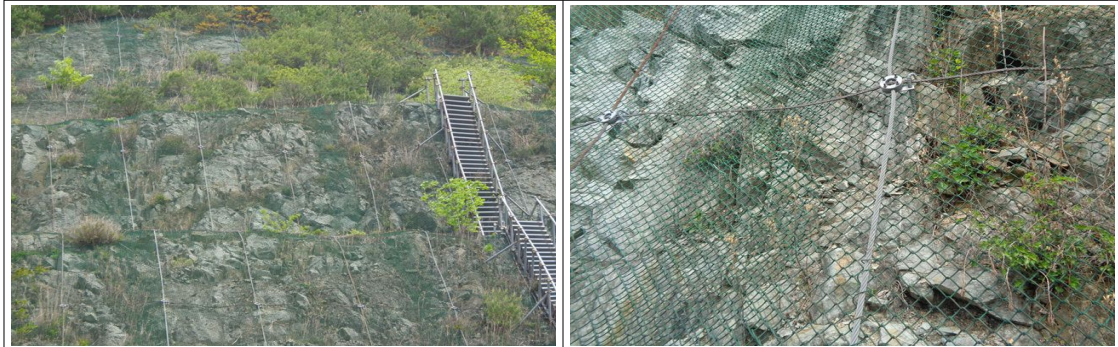
72.93K 3단 이완암

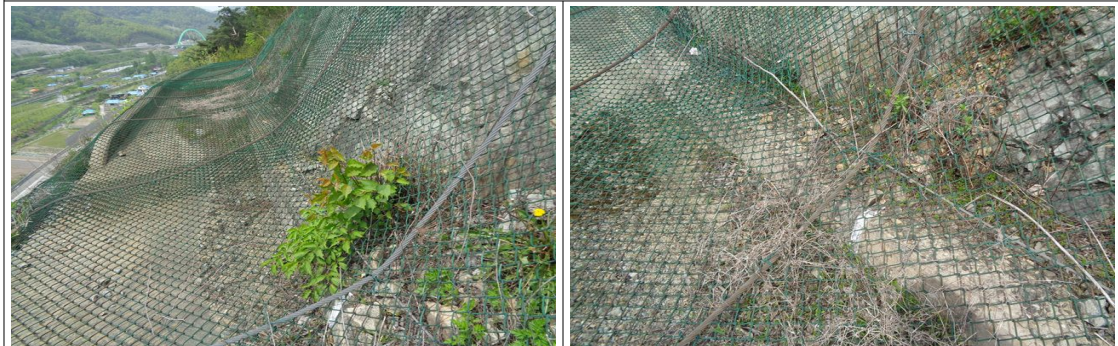
72.94K 3단 심한풍화,충전물유실, 토사퇴적

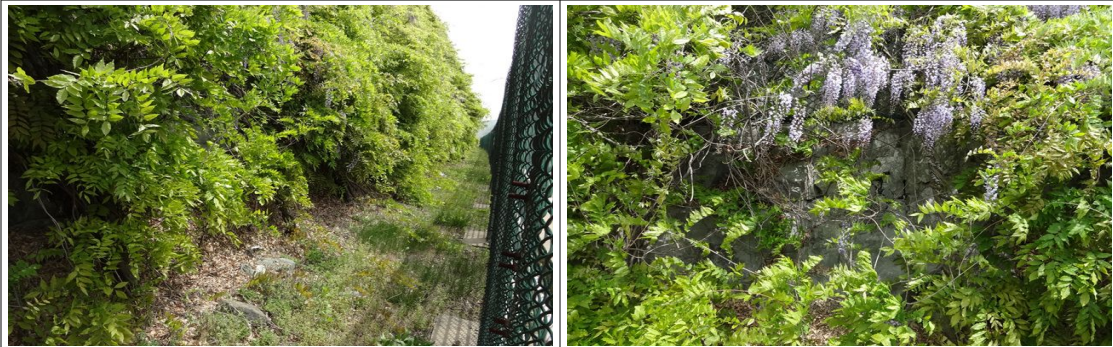
72.98K 1단 이완암 및 하부 낙석퇴적

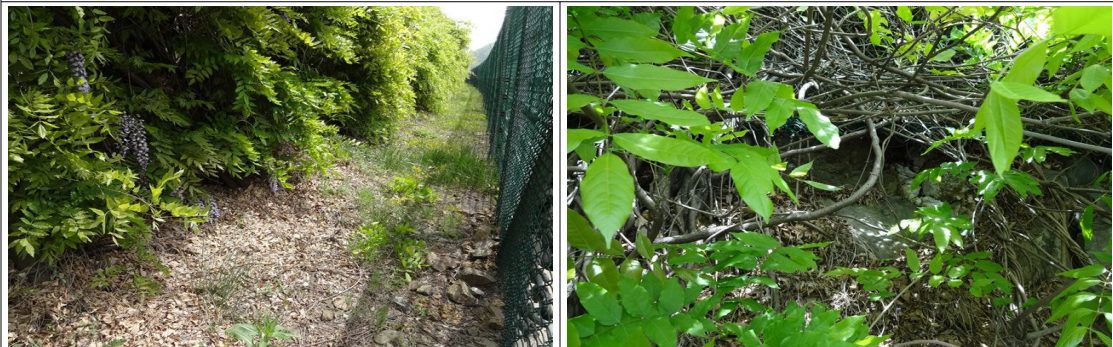
72.99K 1단 단층 및 하부 토사퇴적

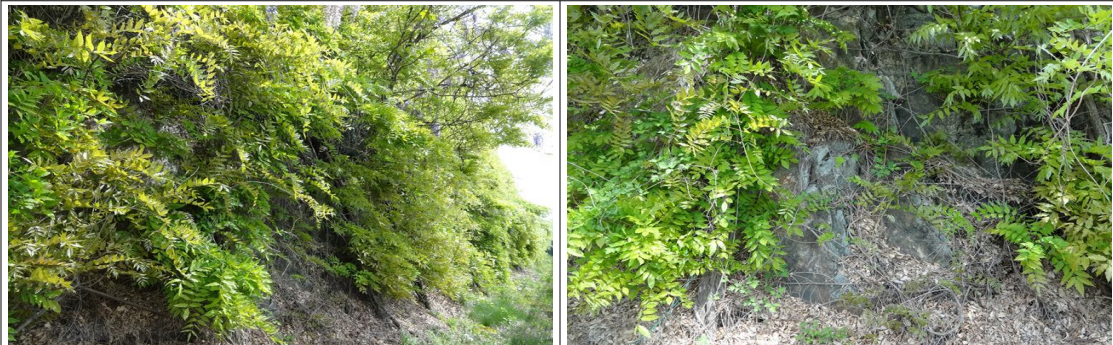
73.01K 1단 이완암

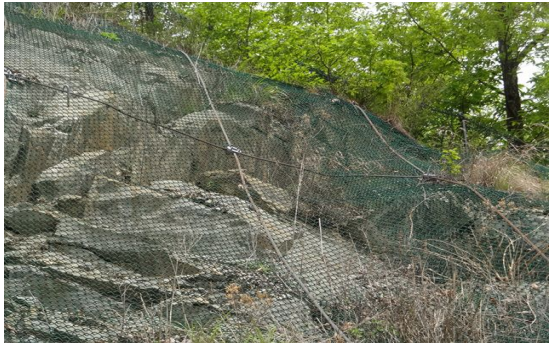
| 대구절토 18 (부산기점 73.38~73.78km / 4공구 STA.2+680~3+080) | |
|---|---|
| 73.42K 2단 이완암 | |

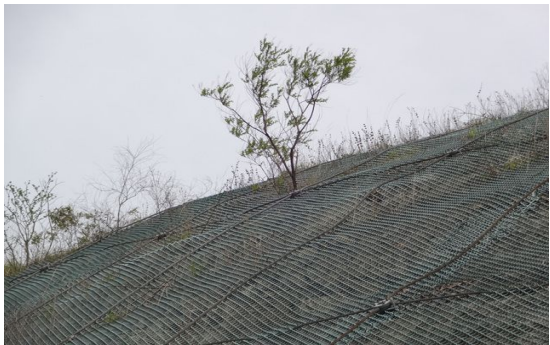
| 대구절토 18 (부산기점 73.38~73.78km / 4공구 STA.2+680~3+080) | |
|---|---|
| 73.44K 2단 수목 | 73.46K 1단 낙석위험 |

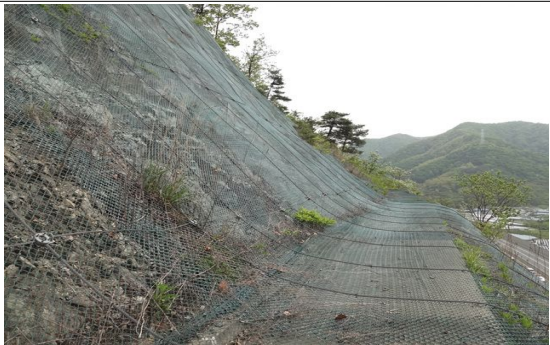
| 대구절토 18 (부산기점 73.38~73.78km / 4공구 STA.2+680~3+080) | |
|---|---|
| 73.45K 3단 이완암 | |

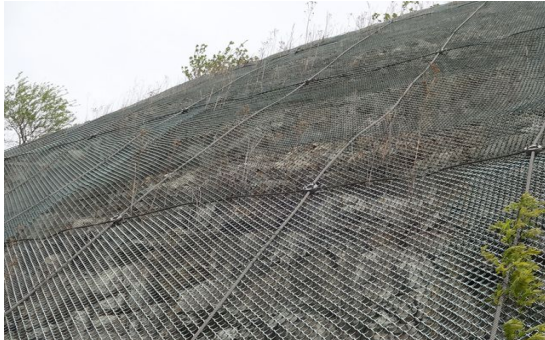
| 73.52K 2단 이완암 | 73.52K 3단 토사유실 |

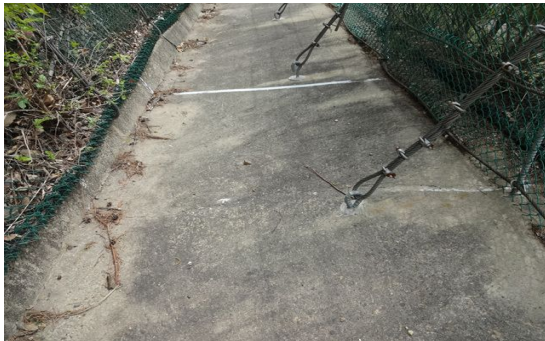
| 73.52K 4소단배수로 균열 | 73.52K 5단 뜯돌 |

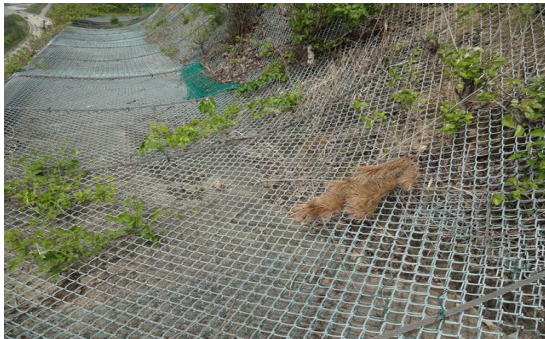
| 73.53K 2소단배수로 토사퇴적 | |

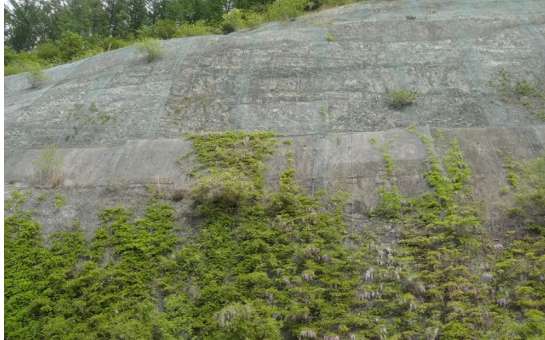
| 73.54K 1단 숯크리트 들뜸 | |

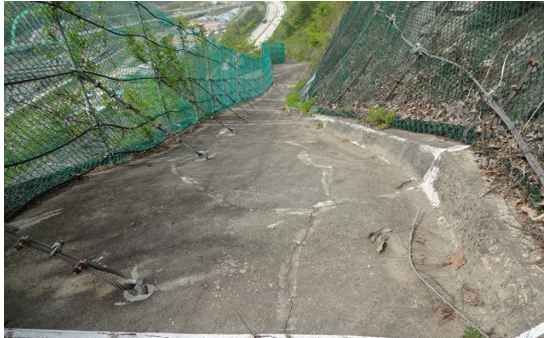
| 73.54K 4소단배수로 균열 | 73.54K 산마루측구 균열 |

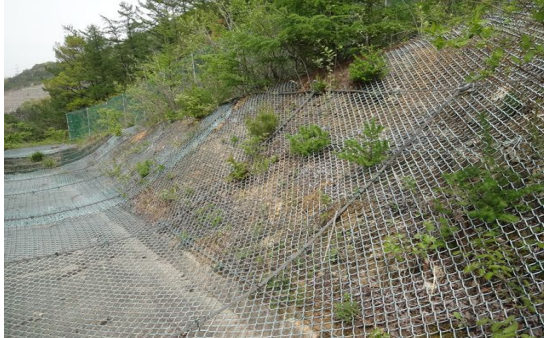
| 73.56K 3단 표층유실 | |

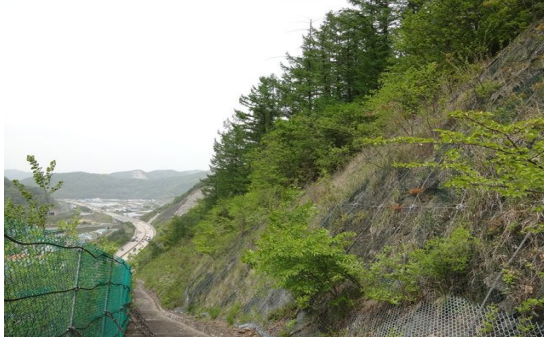
| 73.56K 자연사면 수목전도위험 | |

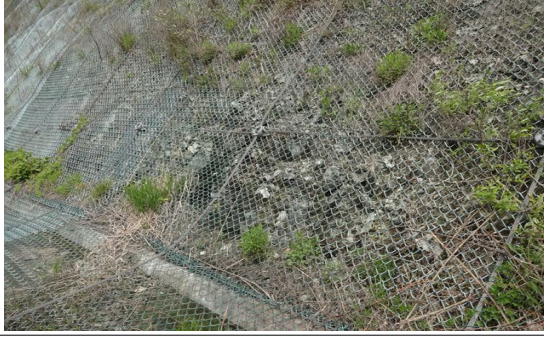
| 73.57K 2단 절리부 누수(흐름) | |

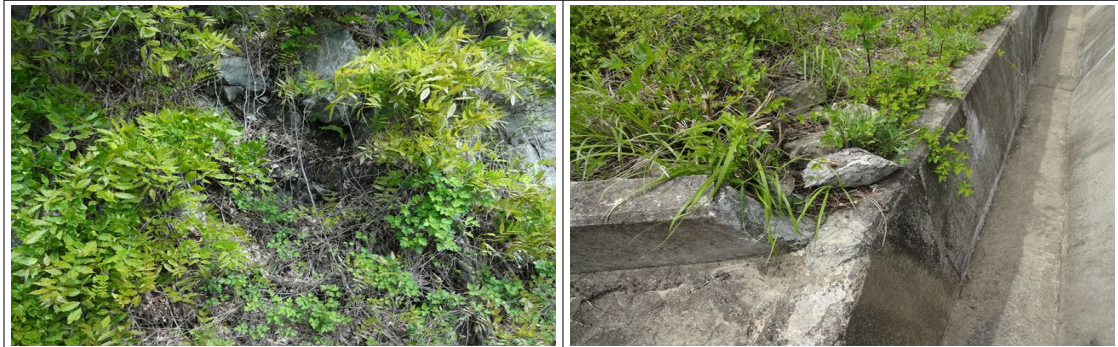
73.58K 1단 절리부 누수

73.67K 1소단배수로 월류방지턱 파손

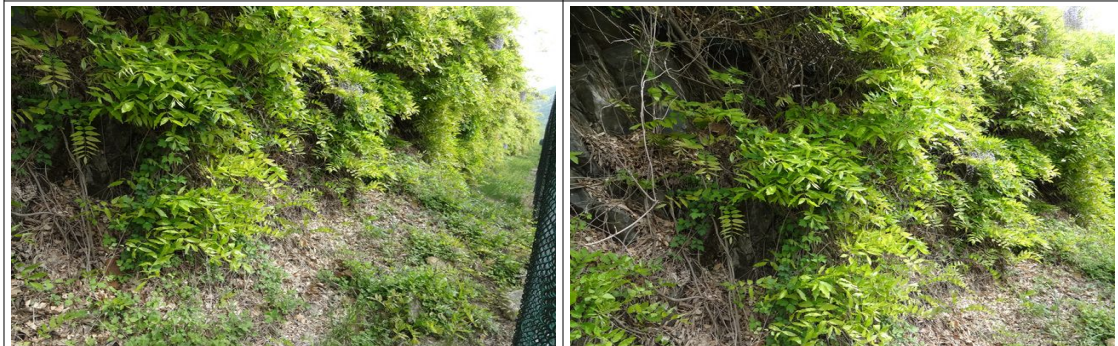
73.64K 1단 충전물유실

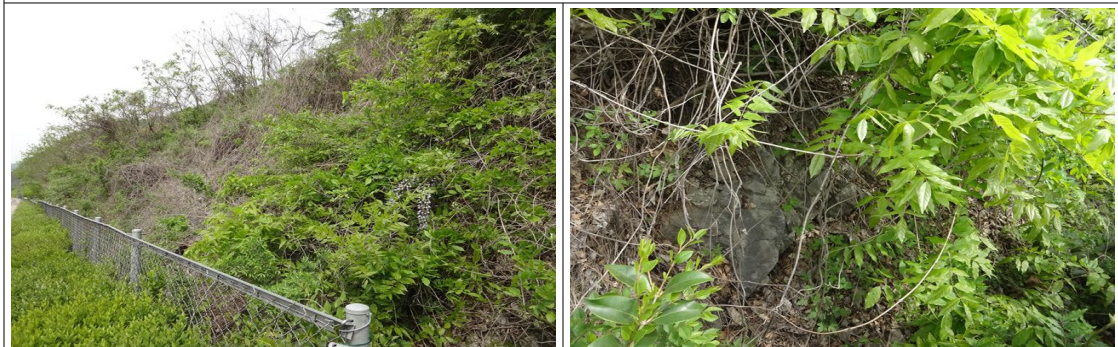
73.68K 1단 이완암

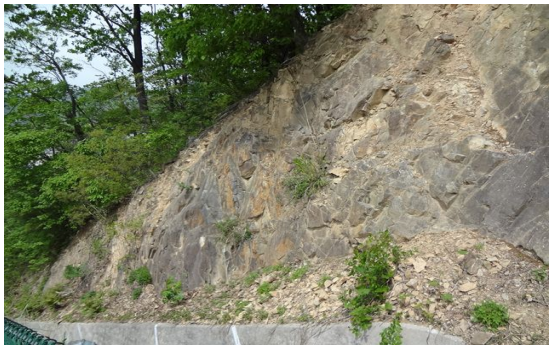
| 대구절토 19 (부산기점 73.80~74.26km / 4공구 STA.2+200~2+660) | |
|---|---|
| 71.10~74.20K 자연사면 표층유실, 심한풍화 | |

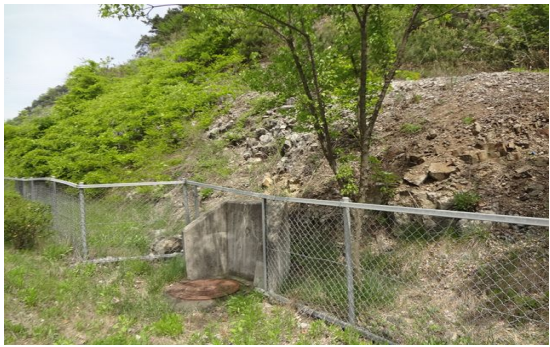
| 대구절토 19 (부산기점 73.80~74.26km / 4공구 STA.2+200~2+660) | |
|---|---|
| 73.82K 1단 이완암 | |
