**2016년 상반기 시설물 정기점검 용역  
정 기 점 검 사 진 첵  
[ 2종 절토사면 손상현황 사진첩 ]**

**2016. 6.**

**新 대구부산고속도로주식회사**  
**New DAEGU BUSAN Expressway Co., Ltd.**

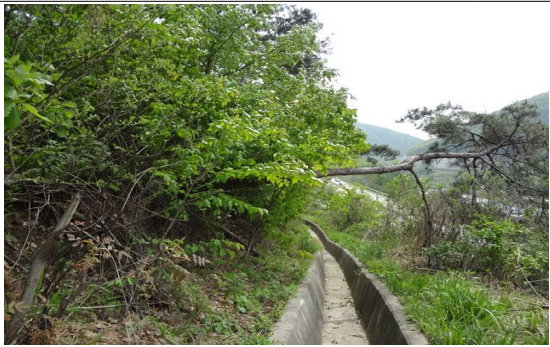
| 대구절토 19 (부산기점 73.80~74.26km / 4공구 STA.2+200~2+660) | |
|---|---|
| 73.82K 자연사면 폐목 | 73.90K 산마루측구 균열 |

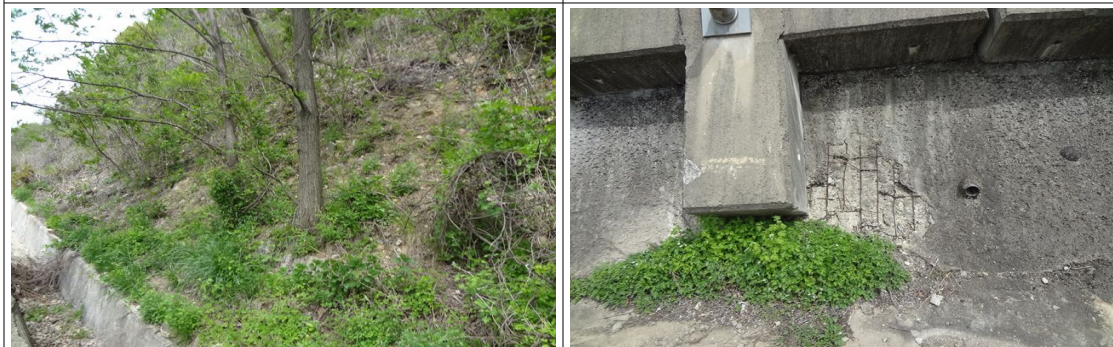
73.98K 자연사면 표층유실

73.99K 5단 숏크리트 파손

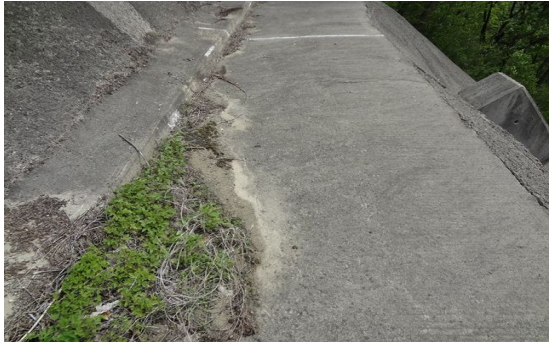
| 73.99K 6소단배수로 중균열 | 74.00K 4단 심한풍화 |

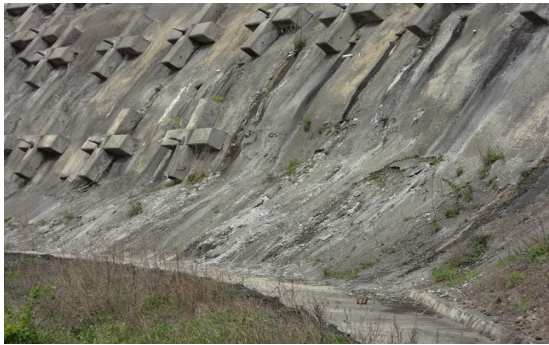
| 74.06K 4단 슛크리트 파손 | 74.06K 5단 슛크리트 균열 |

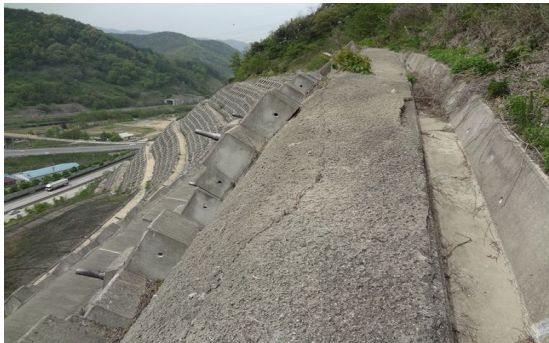
| 74.08K 7단 슛크리트 파손, 균열, 앵커뒤편 미설치 | 74.08K 7단 슛크리트 파손, 균열, 앵커뒤편 미설치 |

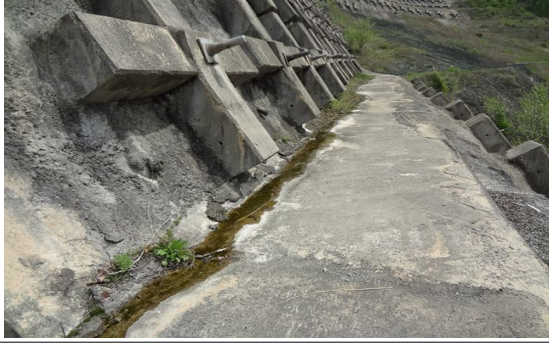
| 74.10K 2소단배수로 토사퇴적 | 74.10K 자연사면 이완암 |

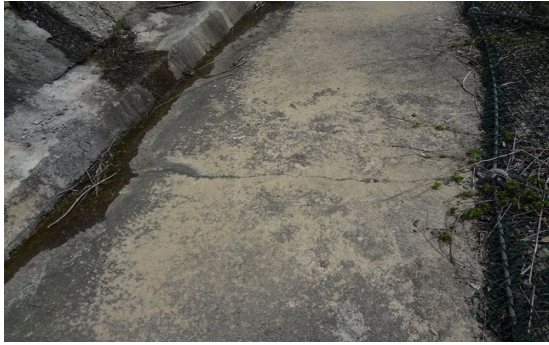
| 74.14K 1소단배수로 균열 | 74.14K 1소단배수로 체수 |

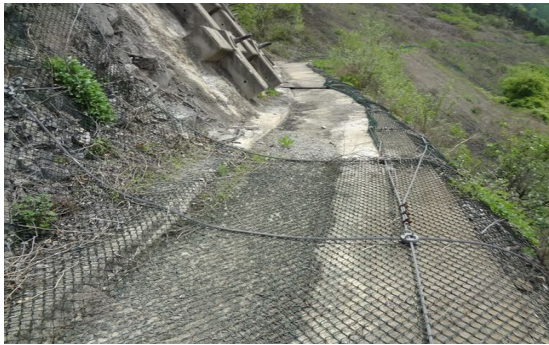
| 74.14K 1소단배수로 토사퇴적 | 74.14K 4소단배수로 균열 |

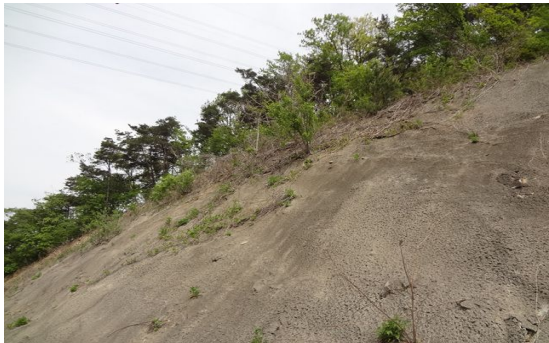
| 74.16K 5단 솟크리트 들뜸 | 74.18K 1단 폐목 |

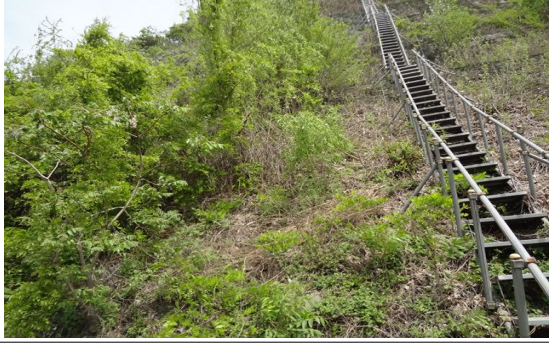
| 74.17K 1단 이완암 | |

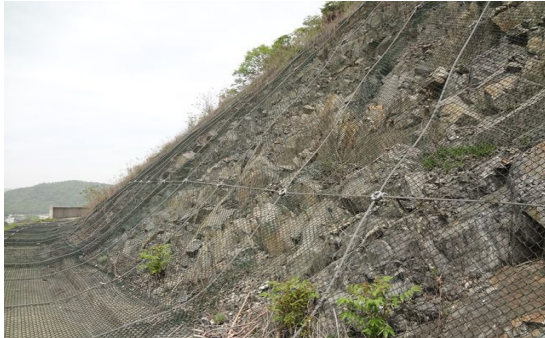
| <p>74.17K 2단 이완암</p> | |

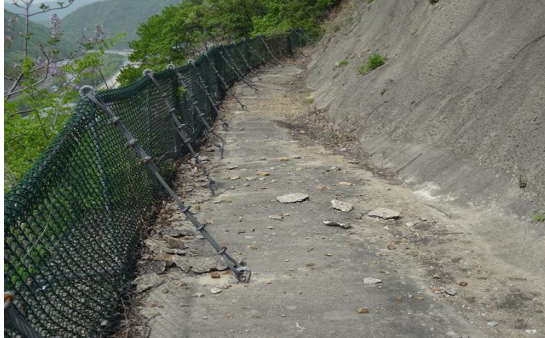
| <p>74.18K 4소단배수로 낙석퇴적</p> | |

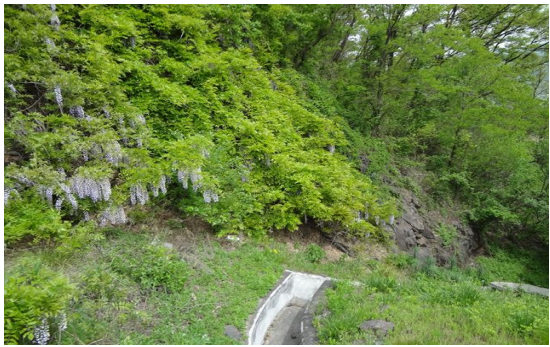
| 대구절토 20 (부산기점 76.34~76.65km / 3공구 STA.14+600~0+120(4공구)) | |
|---|---|
| 76.34K 1단 이완암 | 76.37K 2단 이완암 |

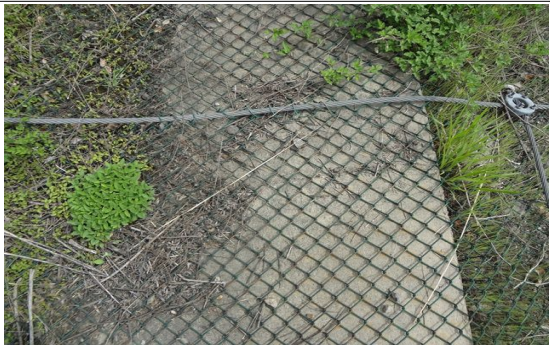
| 대구절토 20 (부산기점 76.34~76.65km / 3공구 STA.14+600~0+120(4공구)) | |
|---|---|
| 76.38K 1소단배수로 균열 | 76.38K 1소단배수로 토사퇴적 |

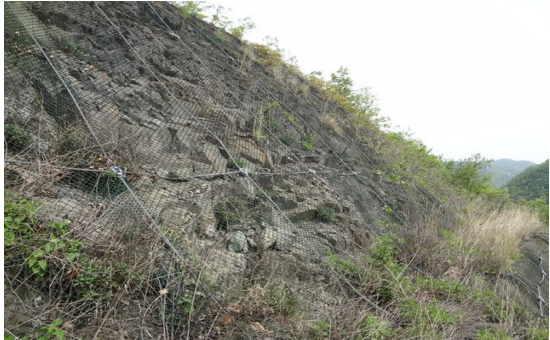
| 76.39K 3단 이완암 | 76.39K 자연사면 이완암 |

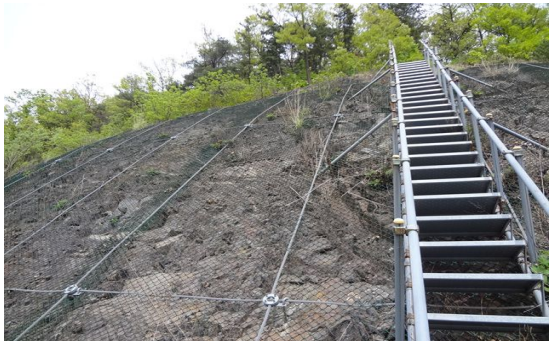
| 76.41K 3단 충전물유실 | |

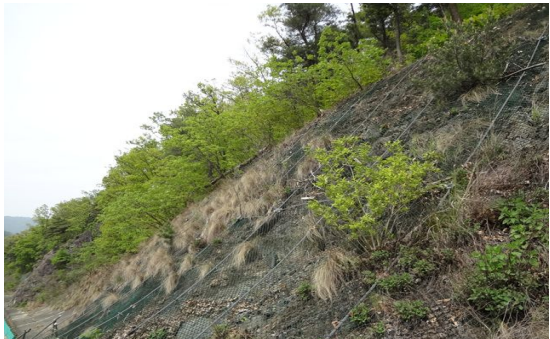
| 76.41K 자연사면 폐목 | 76.44K 1소단배수로 덮개파손 |

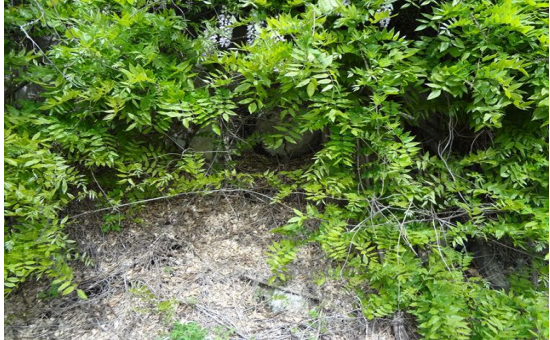
| 76.42K 1단 이완암 | |

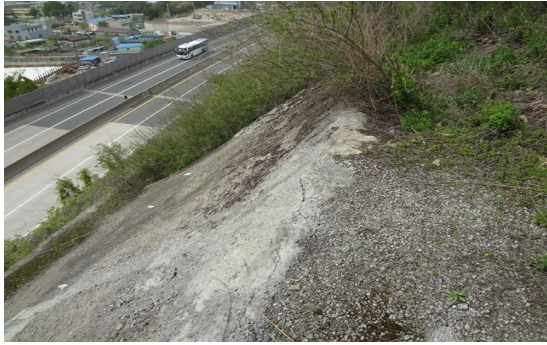
| 76.57K 1단 상부 공동부 | 76.57K 1단 숯크리트 균열 |

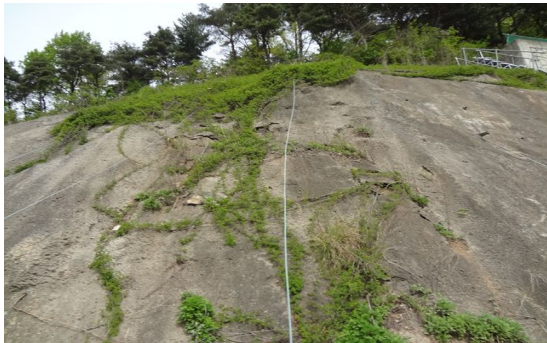
| 76.57K 1단 숯크리트 들뜸 | 76.62K 자연사면 표층유실 |

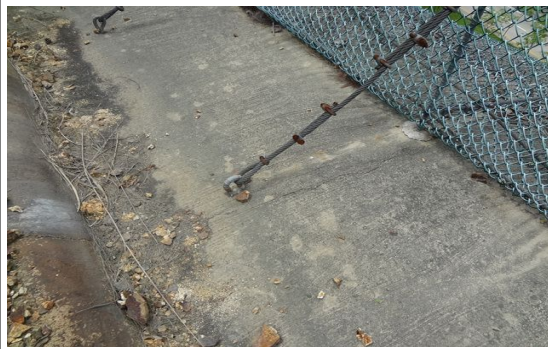
73.12K 1소단배수로 횡관열

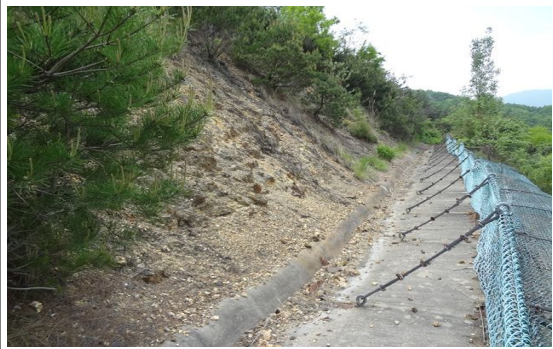
73.12K 2단 심한풍화

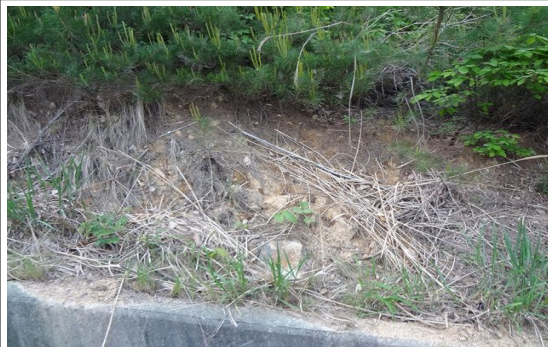
78.05K 자연사면 표층유실

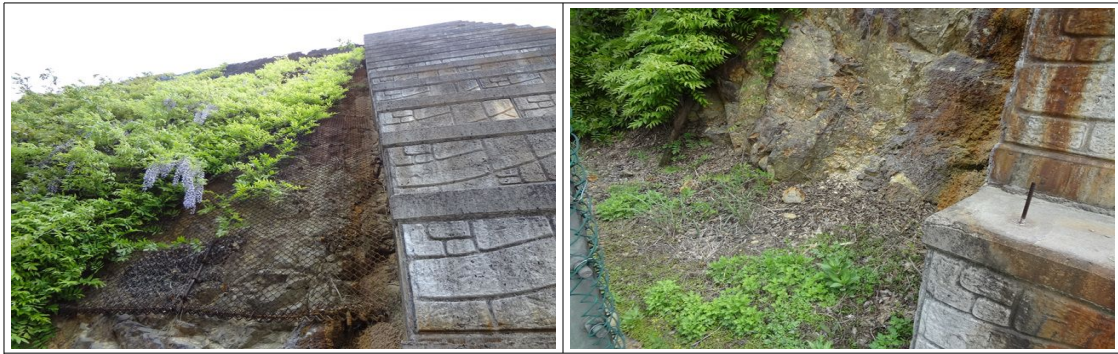
78.18K 1단 심한풍화

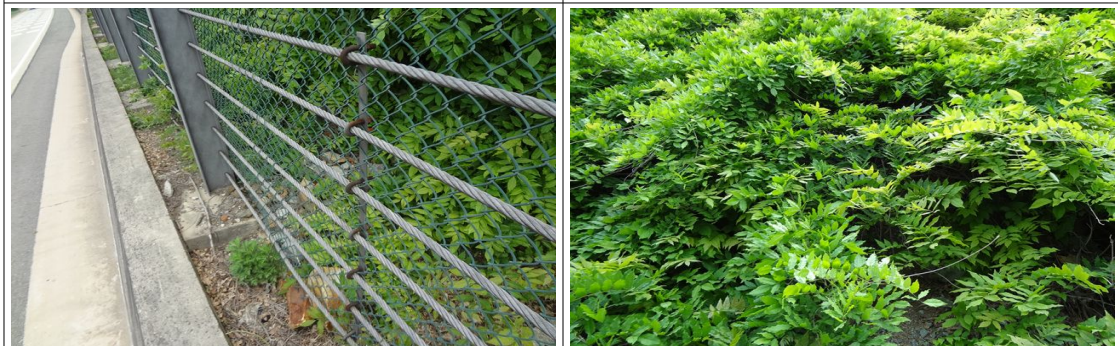
78.20K 1단 충전물유실, 하부퇴적

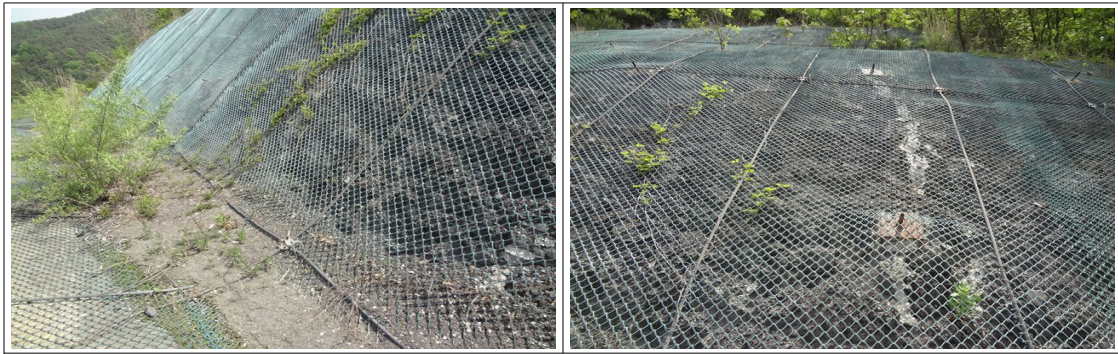
78.25K 3단 심한풍화, 하부퇴적

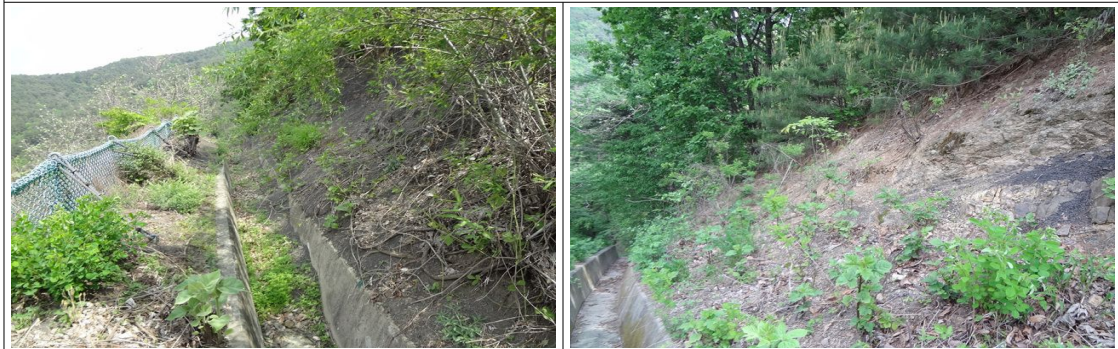
78.27K 자연사면 표층유실, 산마루측구 퇴적

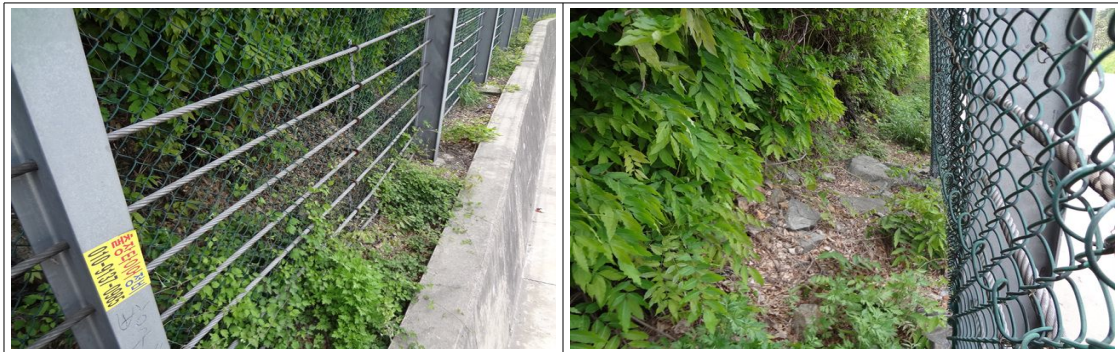
78.33K 1단 유실 및 퇴적

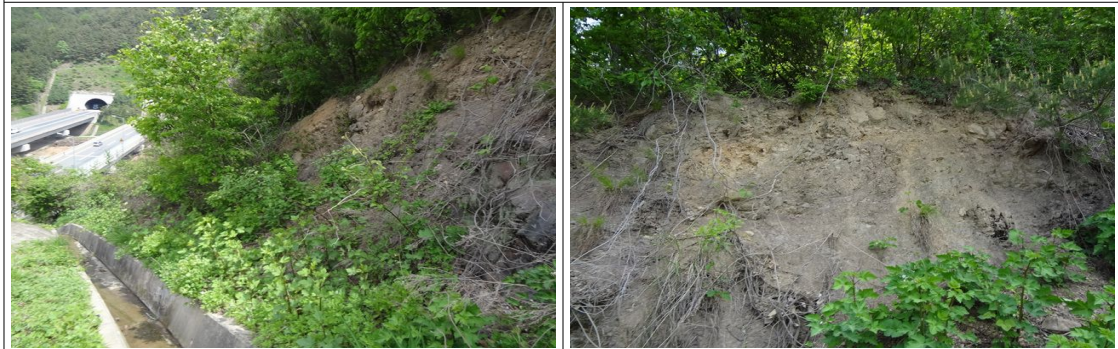
78.33K 자연사면 표층유실

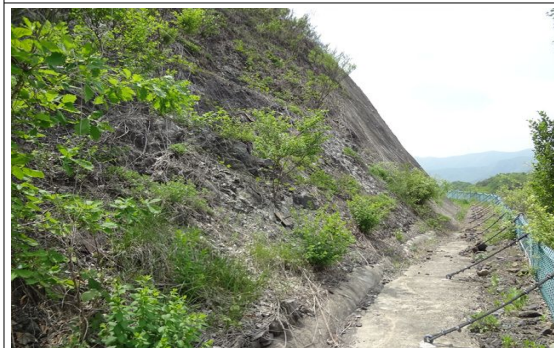
78.30K 2단 낙석위험

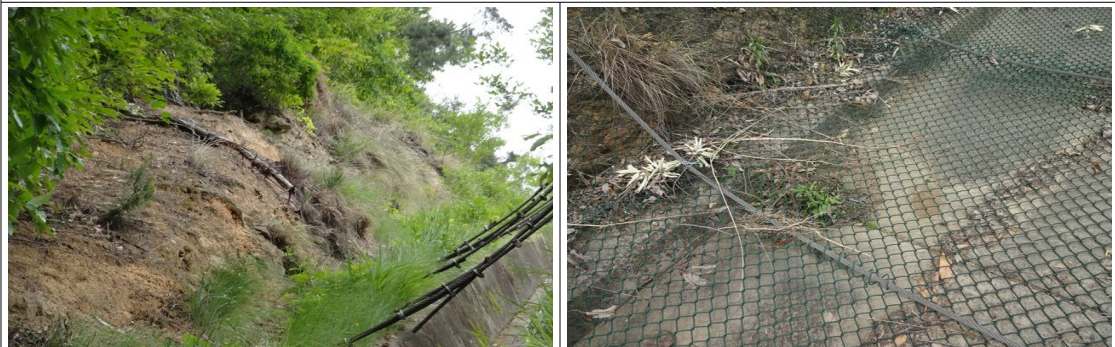
81.19K 자연사면 표층유실

81.23K 1소단배수로 퇴적

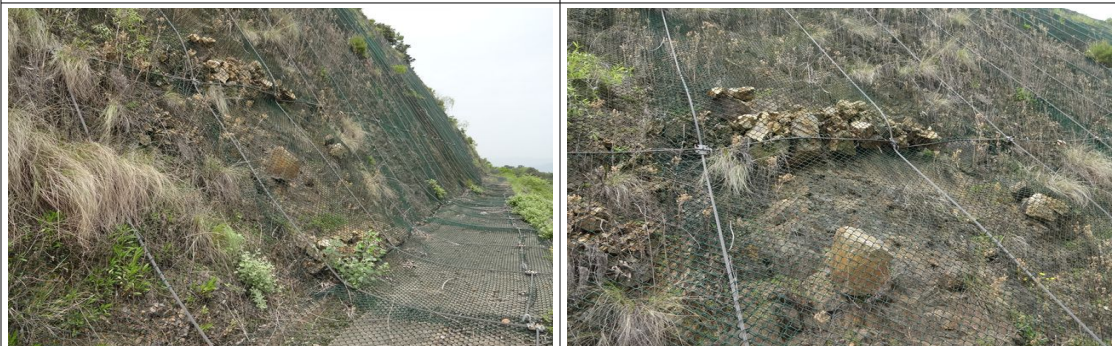
81.20K 2단 이완암 -

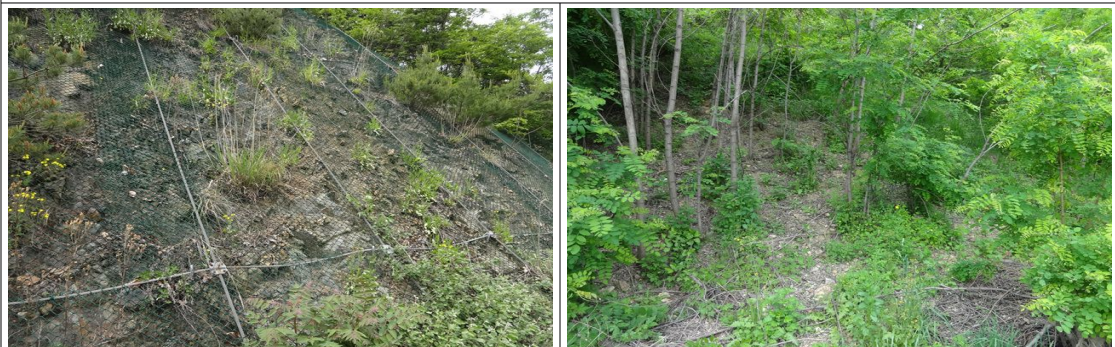
81.29K 2단 심한풍화

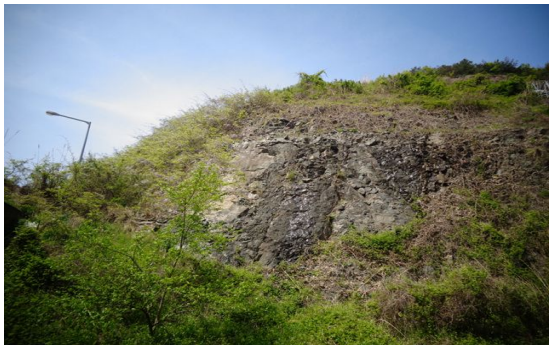
| 대구절토 23 (부산기점 26.94~27.26km / 9공구 STA.5+640~5+960) | |
|---|---|
| 26.94K 1단 심한풍화 | 26.95K 산마루측구 균열 |

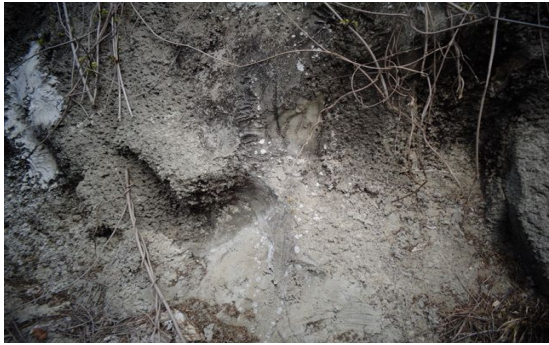
| 대구절토 23 (부산기점 26.94~27.26km / 9공구 STA.5+640~5+960) | |
|---|---|
| 26.99K 2단 슛크리트 균열 | 27.07K 자연사면 표층유실 우려 |

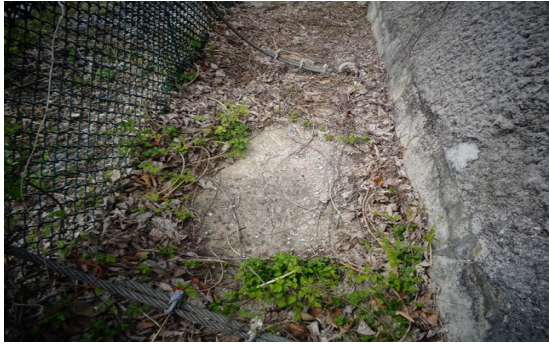
| 대구절토 23 (부산기점 26.94~27.26km / 9공구 STA.5+640~5+960) | |
|---|---|
| 27.03K 1소단배수로 중균열 | |

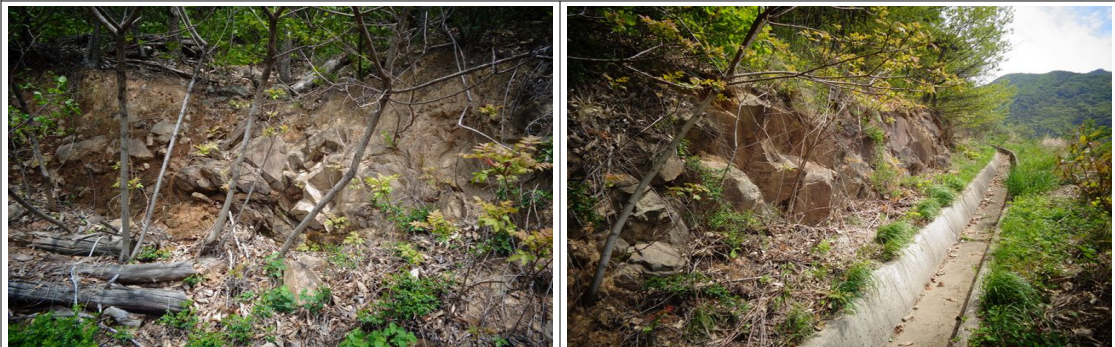
27.11K 자연사면 표층유실, 퇴적

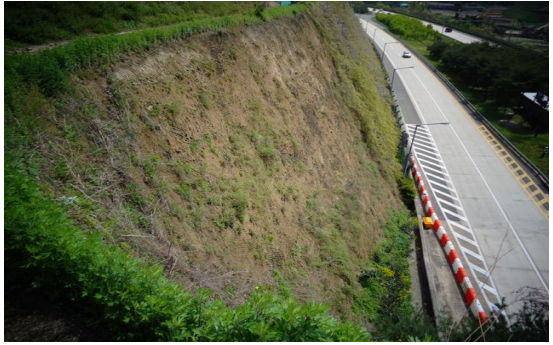
| <p>27.22K 1단 녹생토유실</p> | |

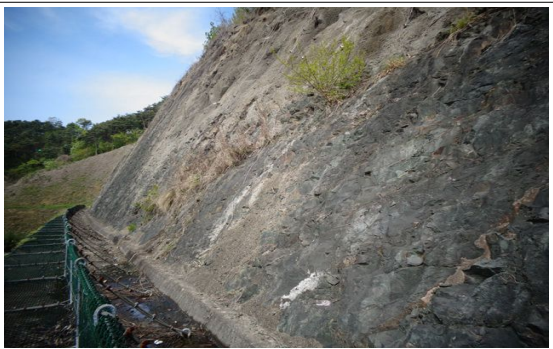
| <p>27.14K 2단 파쇄</p> | |

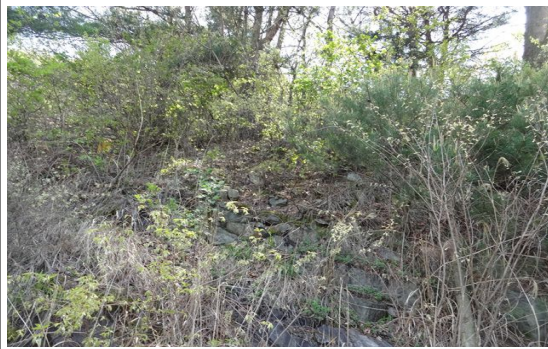
49.83K 자연사면 토석류

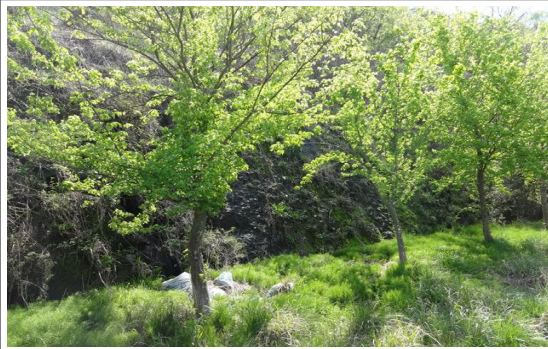
49.84K 3단 누수 및 숯크리트 들뜸

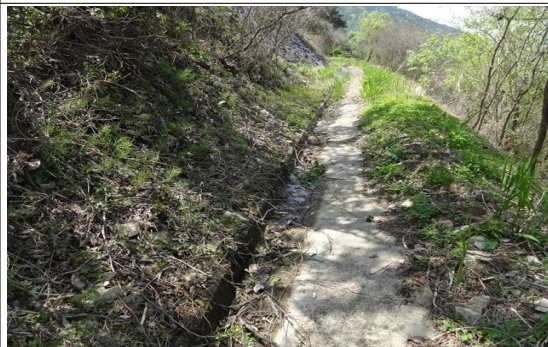
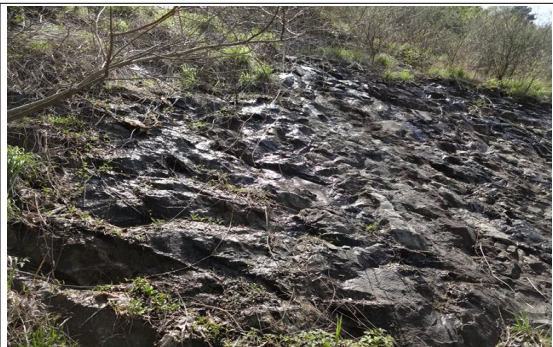
49.84K 9~10단 이완암 및 누수

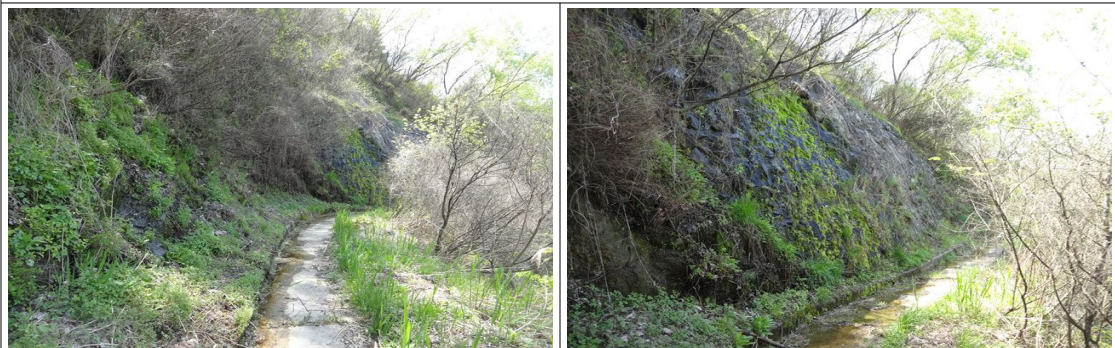
49.86K 5~6단 이완암 및 누수

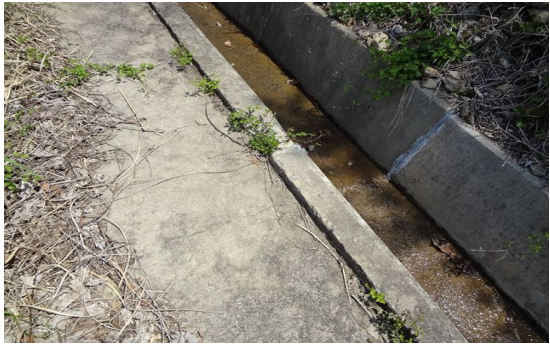
| 대구절토 25 (부산기점 50.35~50.55km / 7공구 STA.2+100~2+300) | |
|---|---|
| 50.43K 산마루측구 균열 | 50.49K 1소단배수로 균열 |

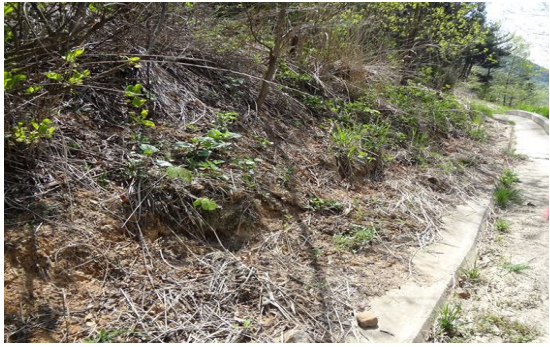
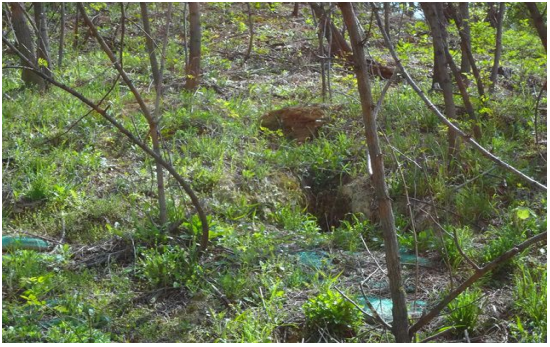
| 대구절토 25 (부산기점 50.35~50.55km / 7공구 STA.2+100~2+300) | |
|---|---|
| 50.47~50.53K 4~6단 세굴 - | |

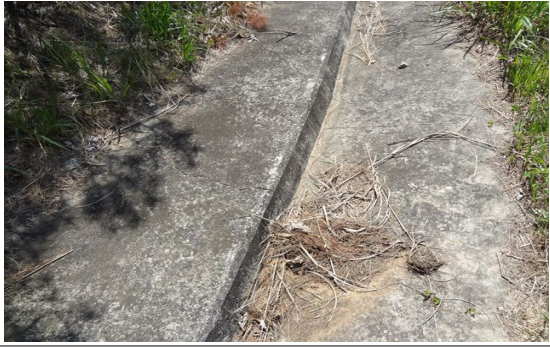
| 대구절토 25 (부산기점 50.35~50.55km / 7공구 STA.2+100~2+300) | |
|---|---|
| 50.52K 2소단배수로 균열 | 50.53K 산마루측구 균열 |

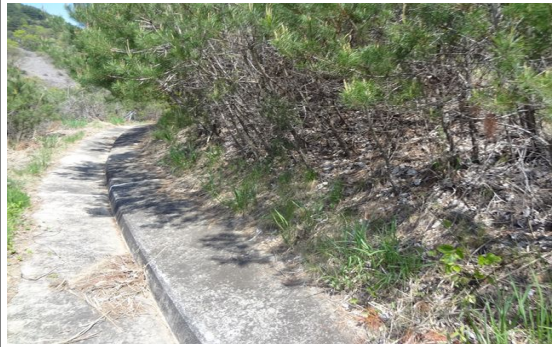
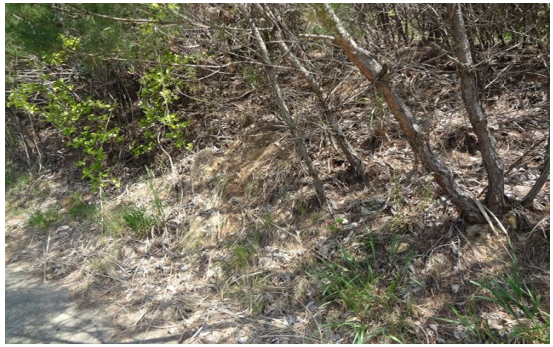
| 50.52K 9단 표층유실 | |

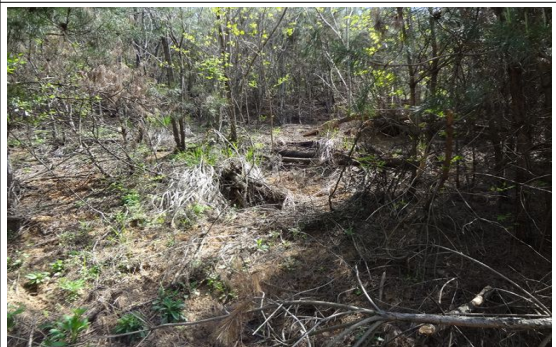
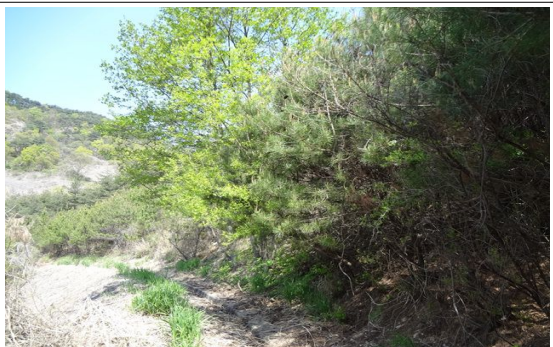
| 50.54K 9단 수목, 폐목 | |

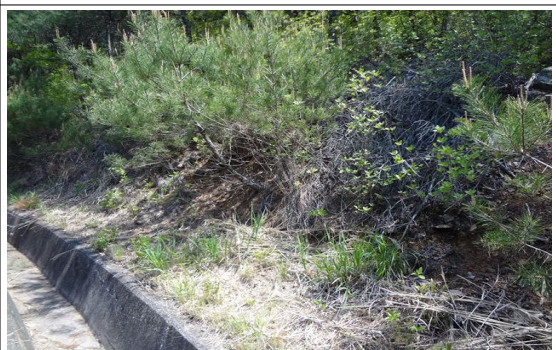
| 50.54K 자연사면 표층유실 | |

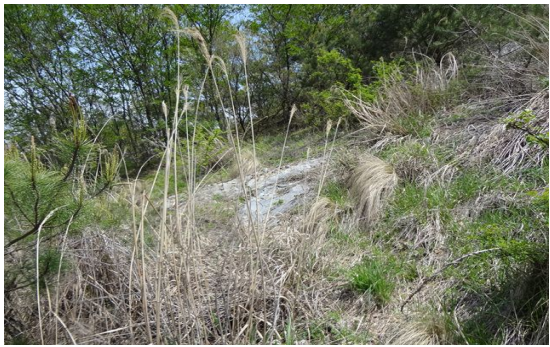
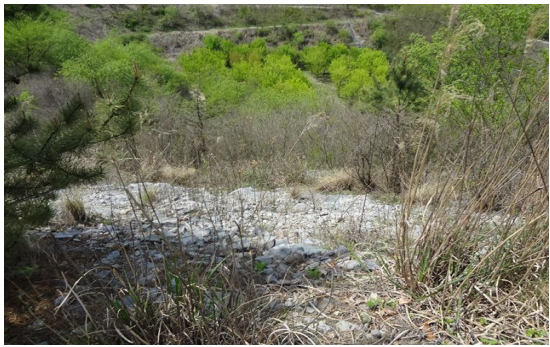
| 대구절토 26 (부산기점 51.45~51.65km / 7공구 STA.1+000~1+200) | |
|---|---|
| 51.47K 5~10단 암노출 | |

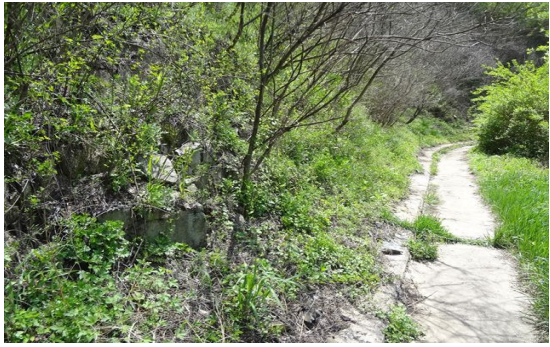
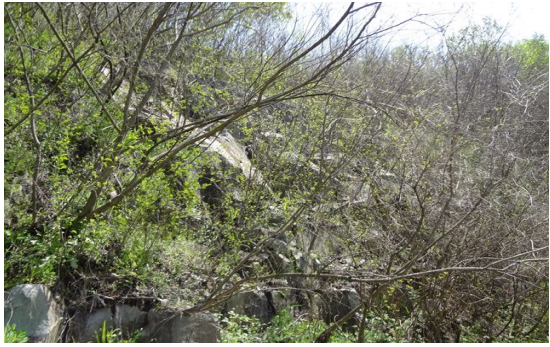
| 대구절토 26 (부산기점 51.45~51.65km / 7공구 STA.1+000~1+200) | |
|---|---|
| 51.47K 5단 이완암 | |

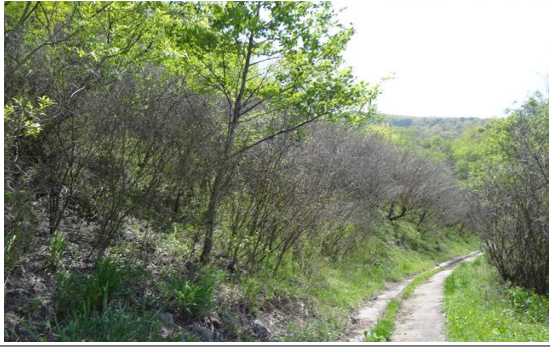
| 대구절토 26 (부산기점 51.45~51.65km / 7공구 STA.1+000~1+200) | |
|---|---|
| 51.49K 5단 수목 | 51.51K 1단 암노출 |

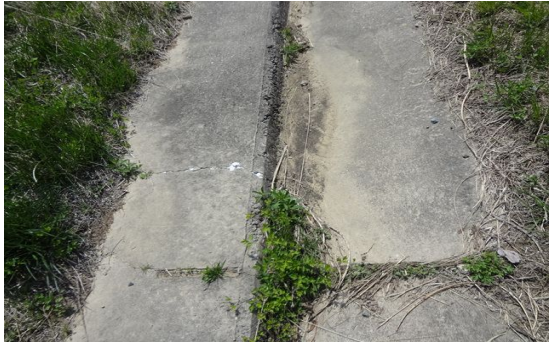
| 51.51K 1소단배수로 균열 | 51.52K 5단 세굴 |

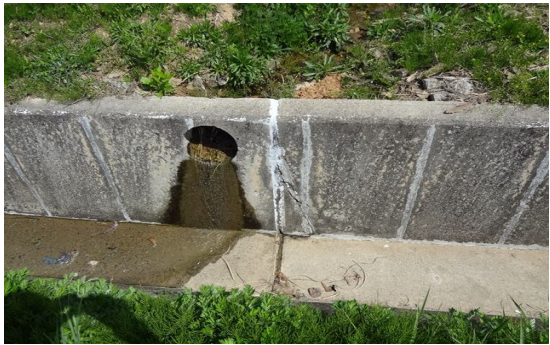
| 51.56K 산마루측구 균열 | 51.57K 1단 세굴 |

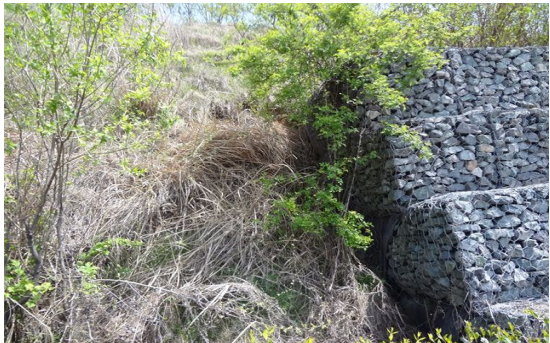
| 51.59K 1단세굴 | 51347K 1소단배수로 토사퇴적 |

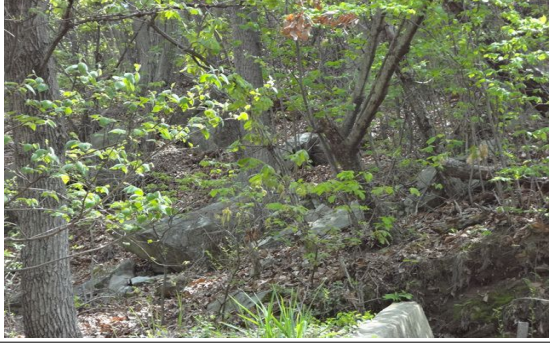
| 대구절토26 5148K 자연사면 암괴 | |

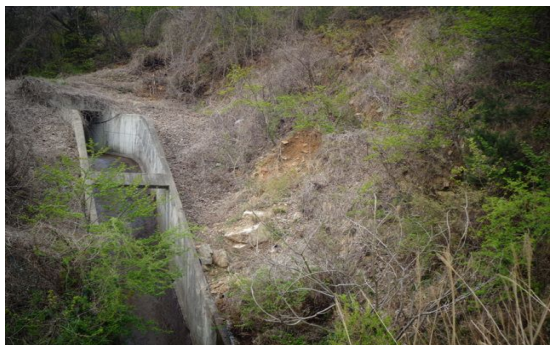
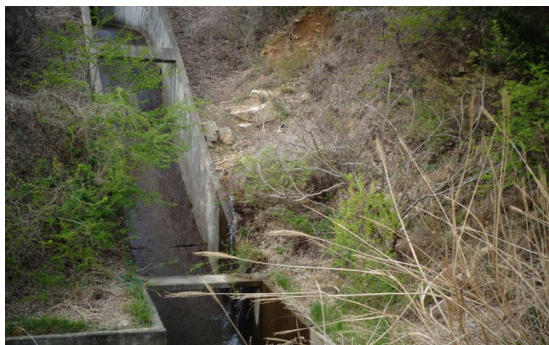
| 부산절토 27 (부산기점 12.75~12.97km / 10공구 8+660~8+880) | |
|---|---|
| 12.75K 배수 표층유실 | |

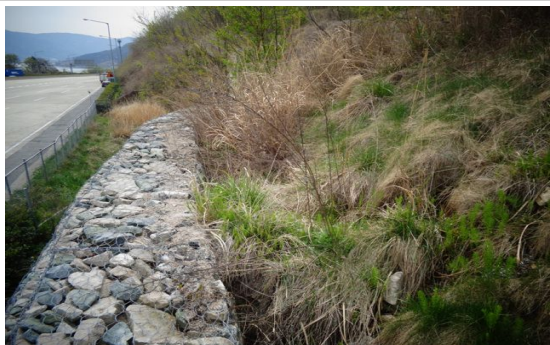
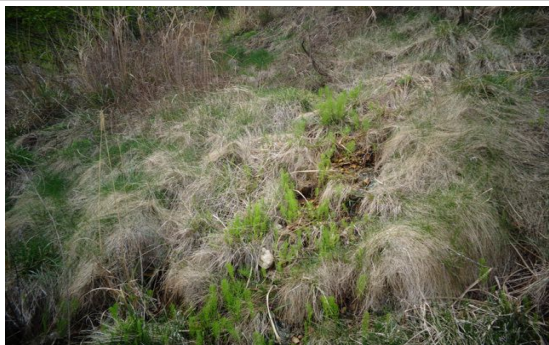
| 부산절토 27 (부산기점 12.75~12.97km / 10공구 8+660~8+880) | |
|---|---|
| 12.75K~12.84 1단 배면 표층유실 | |

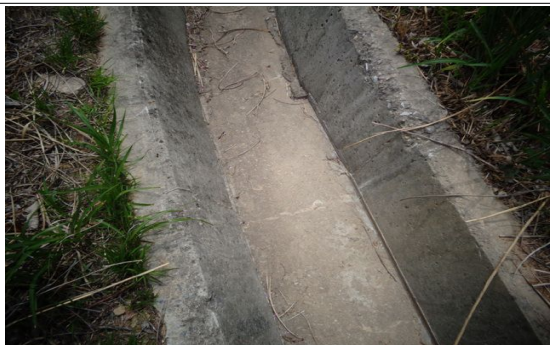
| 부산절토 27 (부산기점 12.75~12.97km / 10공구 8+660~8+880) | |
|---|---|
| 12.83K 산마루측구 균열 0.3 | 12.87K 2단 암노출 |

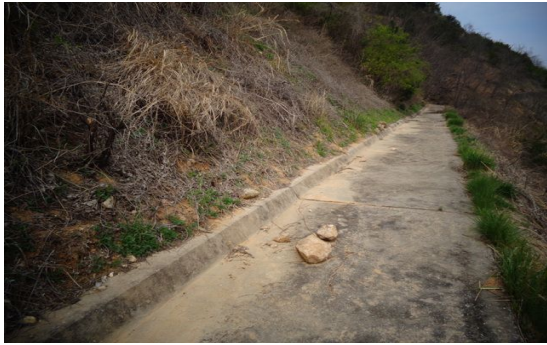
| 12.90K 1소단배수로 낙석퇴적 | 12.96K 2단 표층유실 |

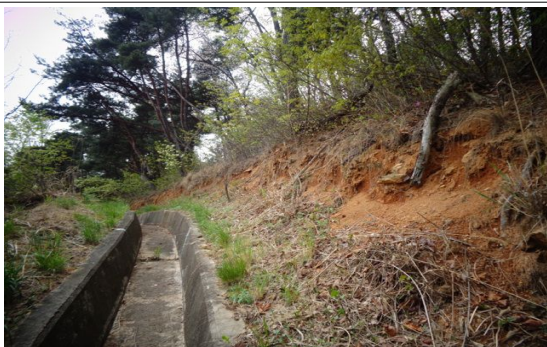
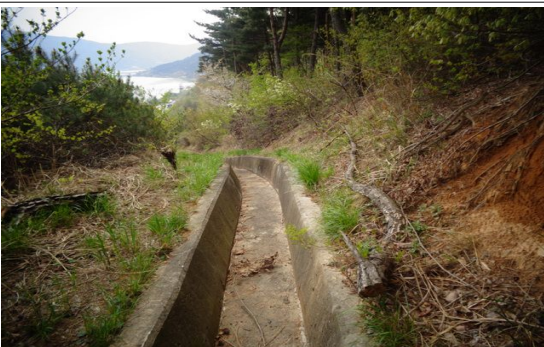
| 12.93K 자연사면 표층유실, 폐목 | |

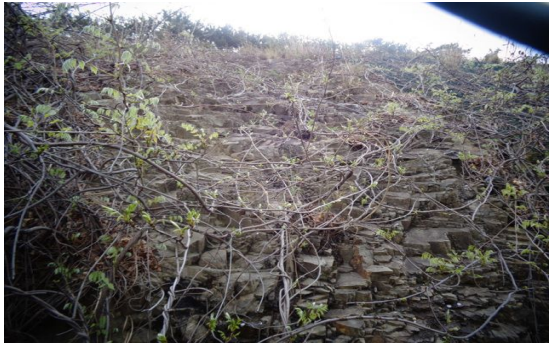
| 16.89K 1단 심한풍화 | |

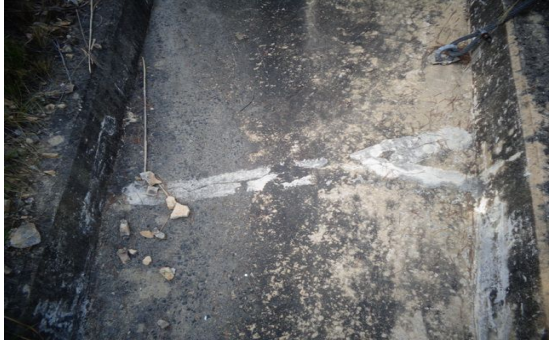
| 16.91K 1소단배수로 균열 | 17.03K 산마루측구 균열 |

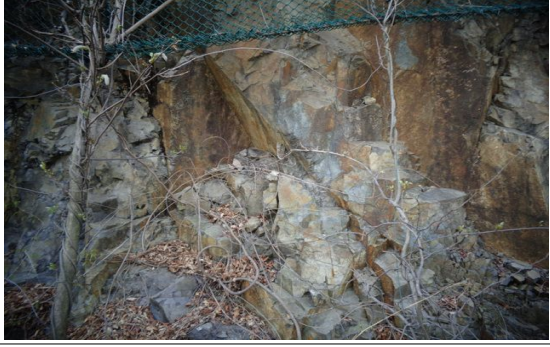
| 16.92K 1단 썩기파괴위험 | |

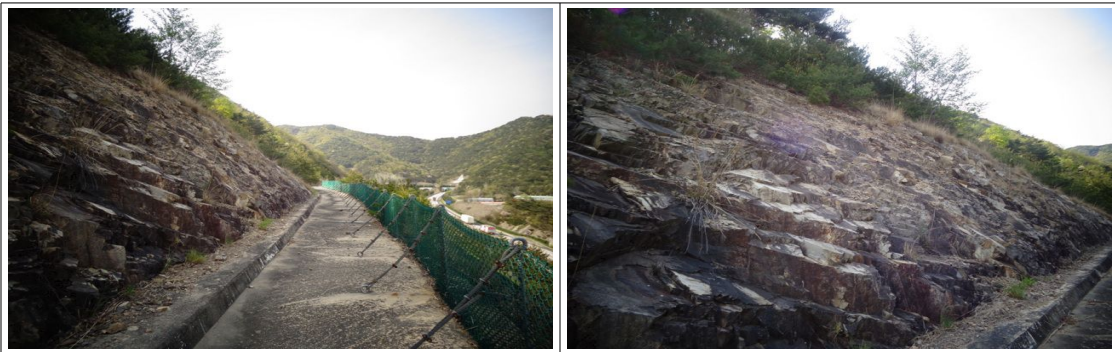
16.93K 2단 이완암

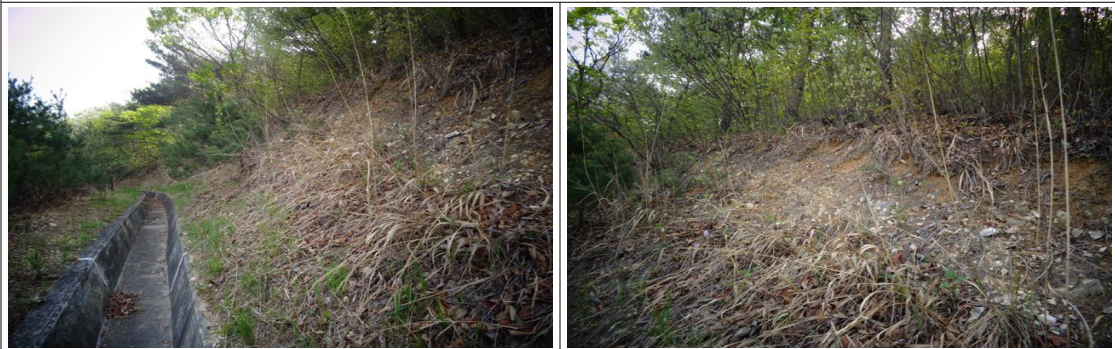
16.96K 자연사면 표층유실

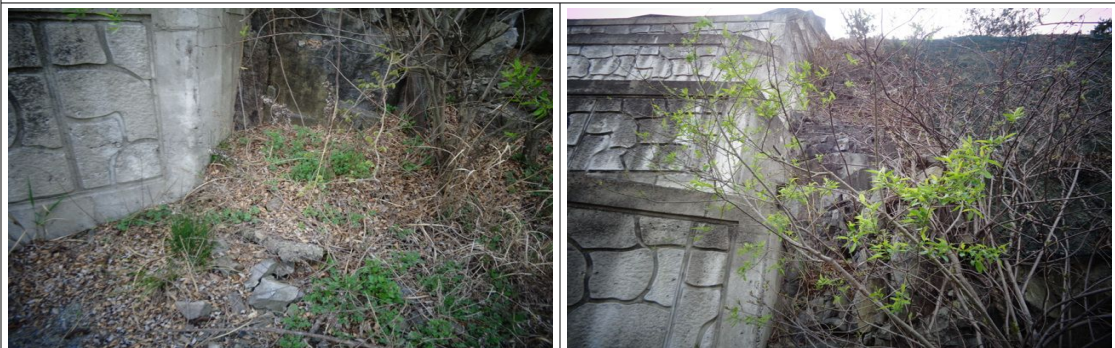
16.99K 1단 낙석위험

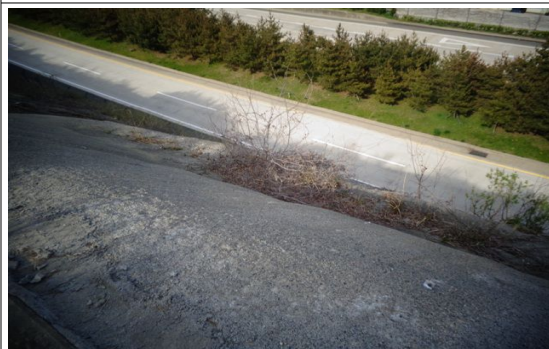
17.02K 1단 낙석퇴적

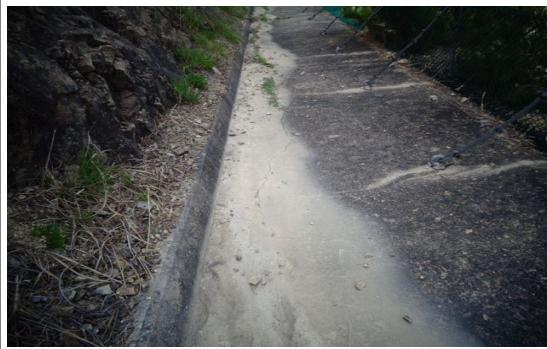
11.13K 1소단배수로 종관열

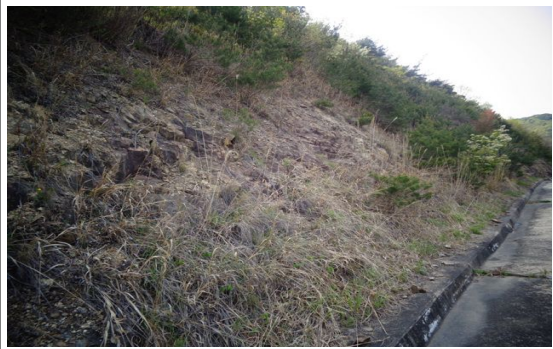
17.05K 2단 뜯돌

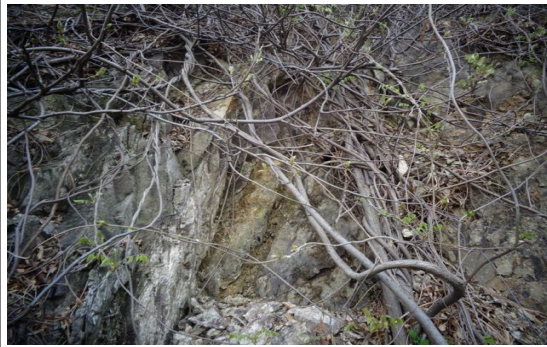
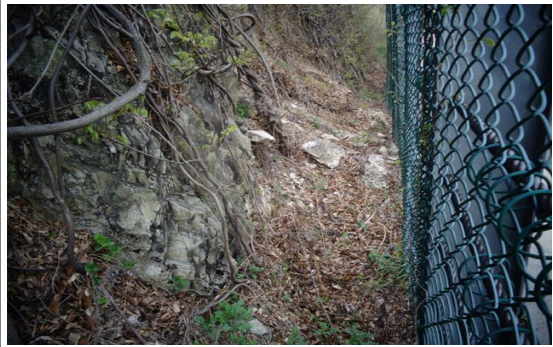
17.04K 1단 심한풍화

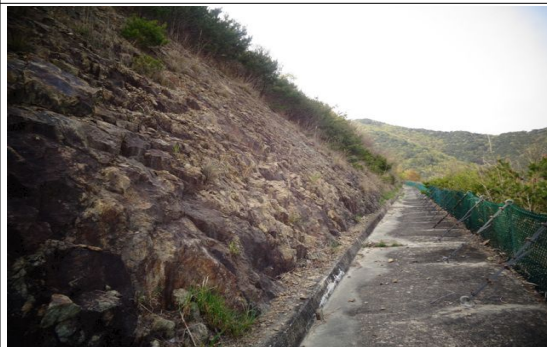
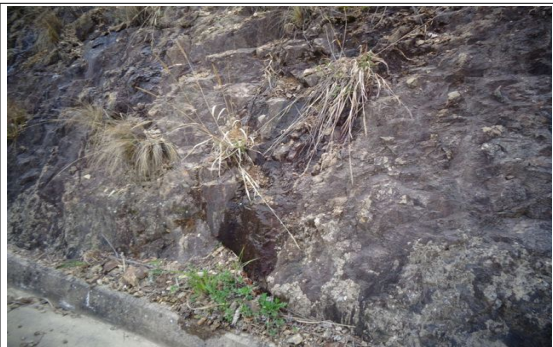
17.09K 2단 이완암

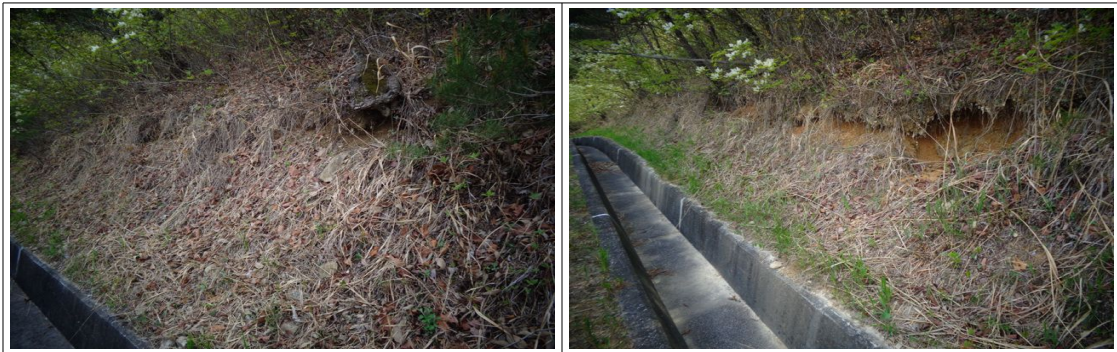
17.09K 자연사면 표층유실

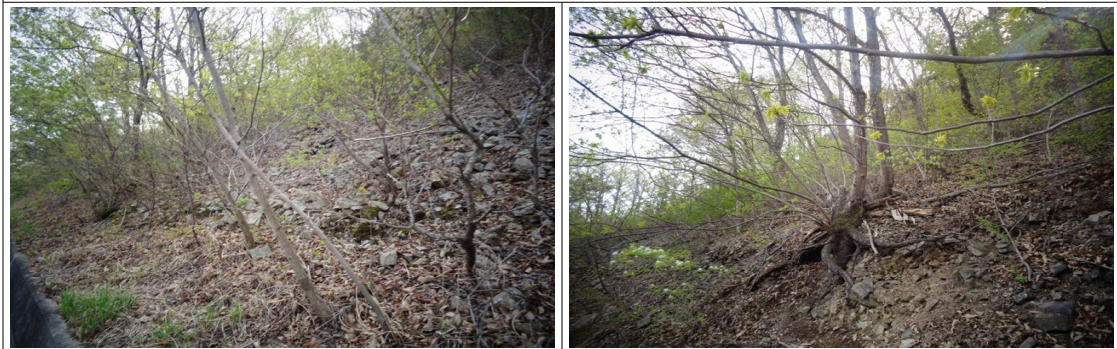
17.11K 자연사면 토석류

17.15K 자연사면 수목

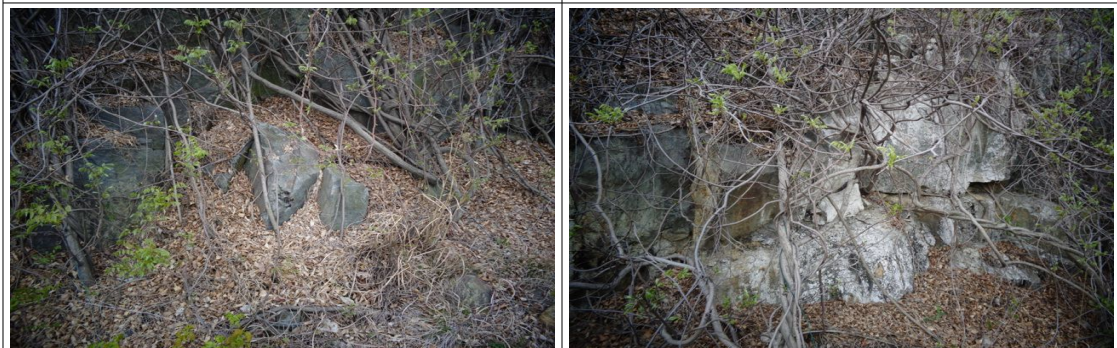
17.12K 1단 이완암

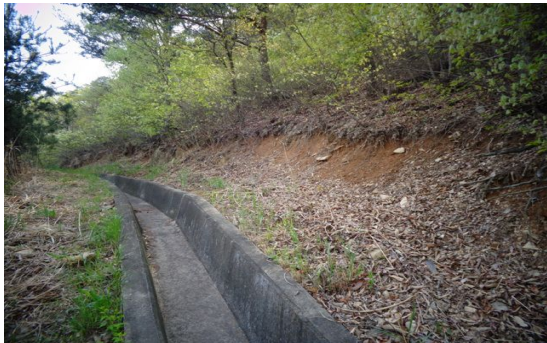
| 17.21K 자연사면 표층유실 | |

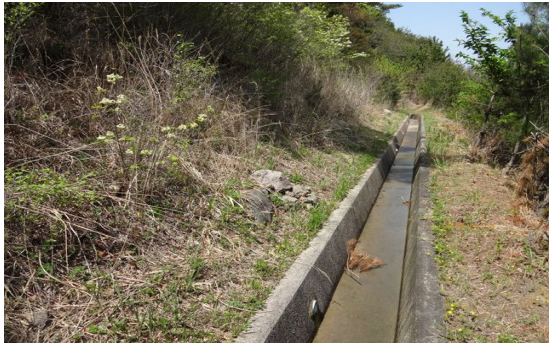
| 부산절토 30 (부산기점 19.29~19.52km / 10공구 STA.2+110~2+340) | |
|---|---|
| 19.31K 자연사면 암괴 | |

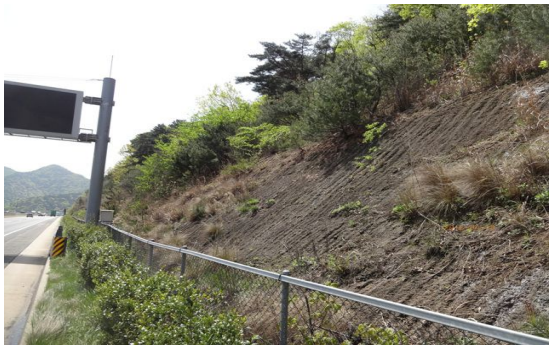
| 부산절토 30 (부산기점 19.29~19.52km / 10공구 STA.2+110~2+340) | |
|---|---|
| 19.33K 1단 표층유실 | |

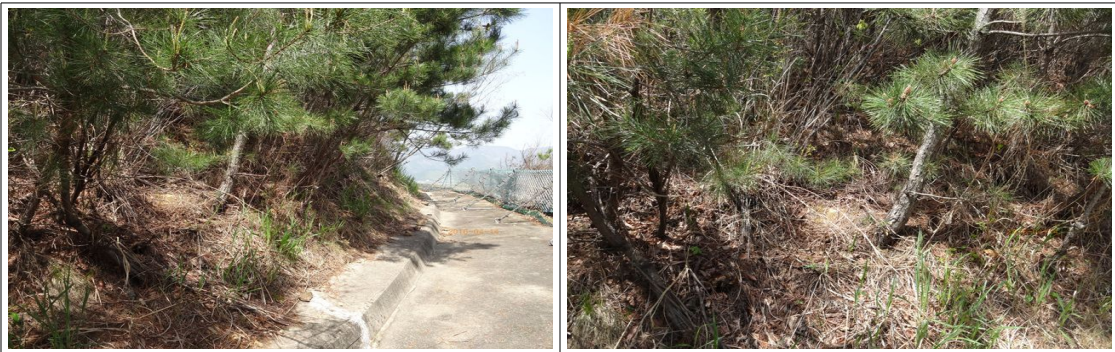
19.39K 2단 표층유실

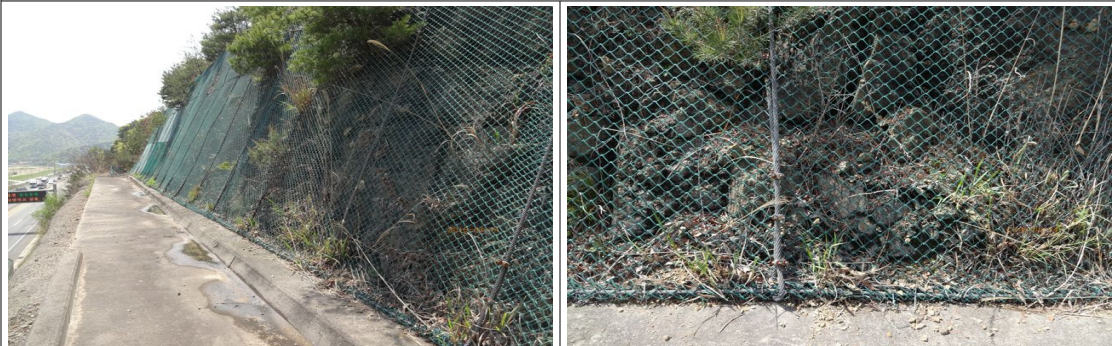
19.43K 2단 망내퇴적

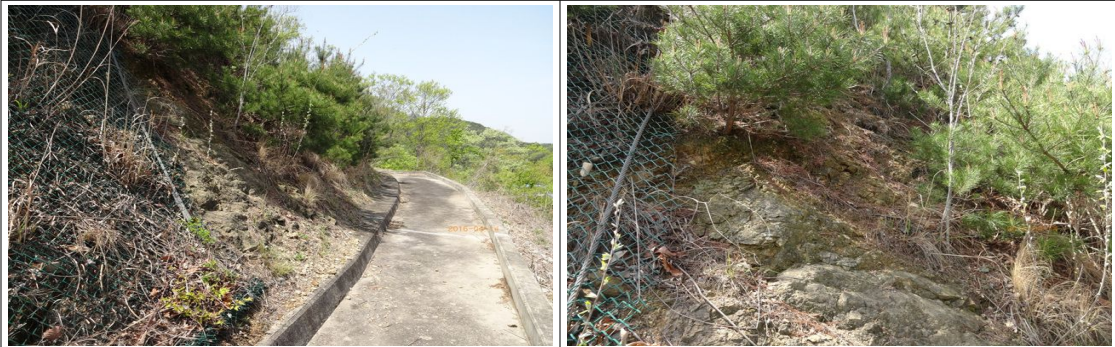
19.48K 2단 표층유실

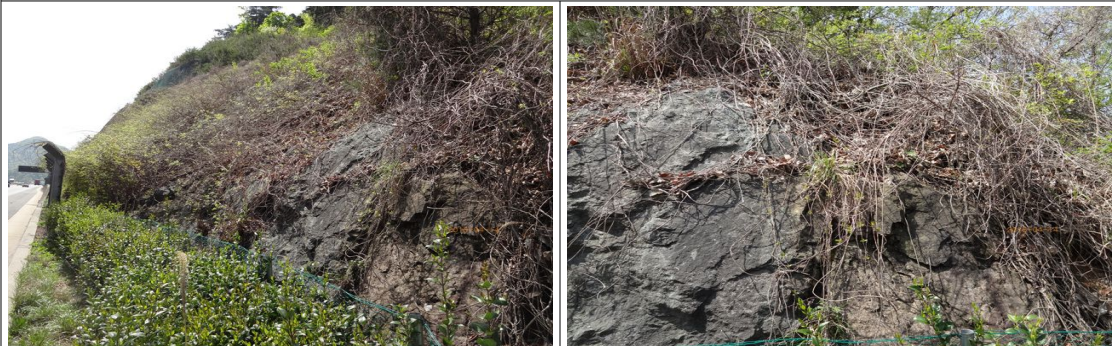
19.50K 1단 뜯돌
