**2016년 상반기 시설물 정기점검 용역  
정 기 점 검 사 진 첵  
[ 2종 절토사면 손상현황 사진첩 ]**

**2016. 6.**

**新 대구부산고속도로주식회사**  
**New DAEGU BUSAN Expressway Co., Ltd.**

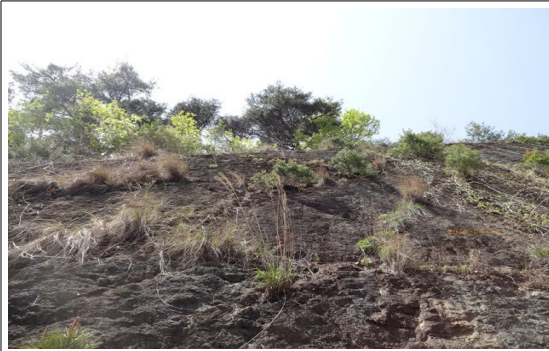
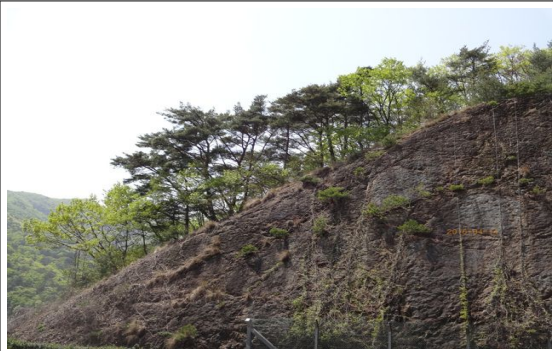
19.84K 1단 켜기형유실 우려구간

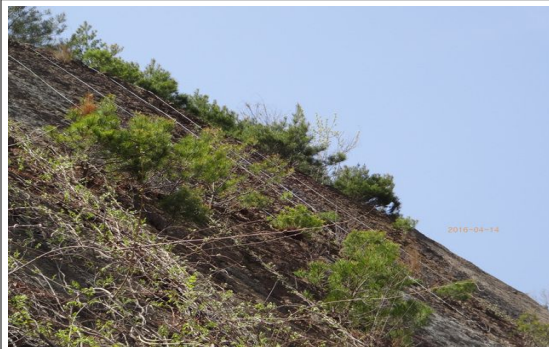
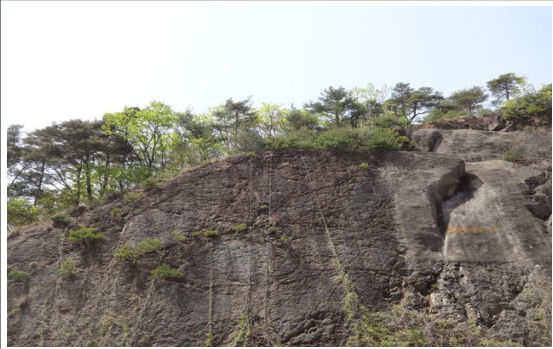
19.86K 1단 상부 심한풍화

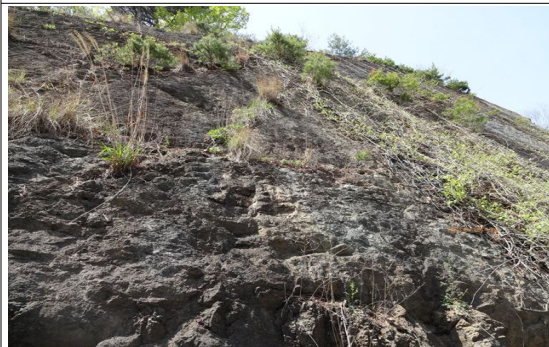
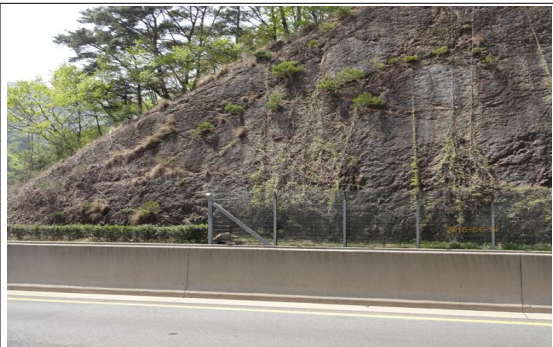
19.86K 1단 이완암

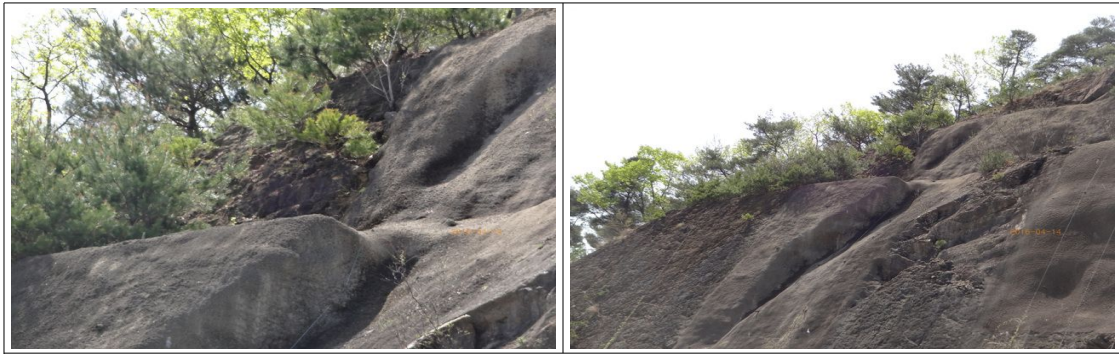
19.86K 2단 심한풍화

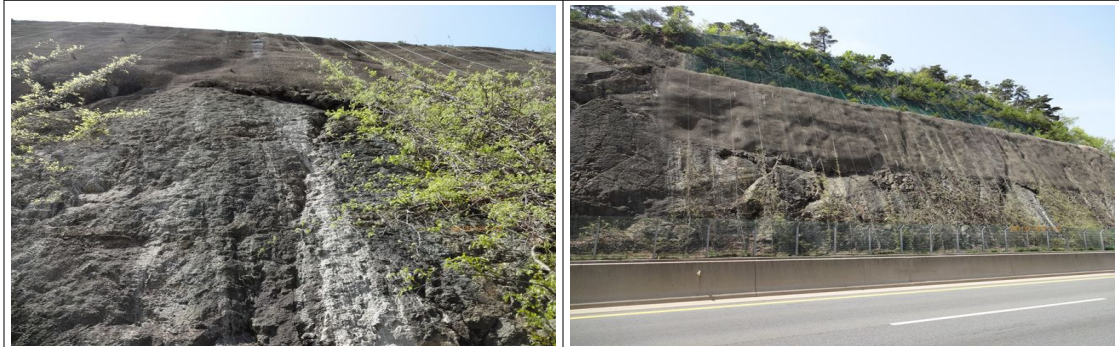
19.91K 1단 이완암

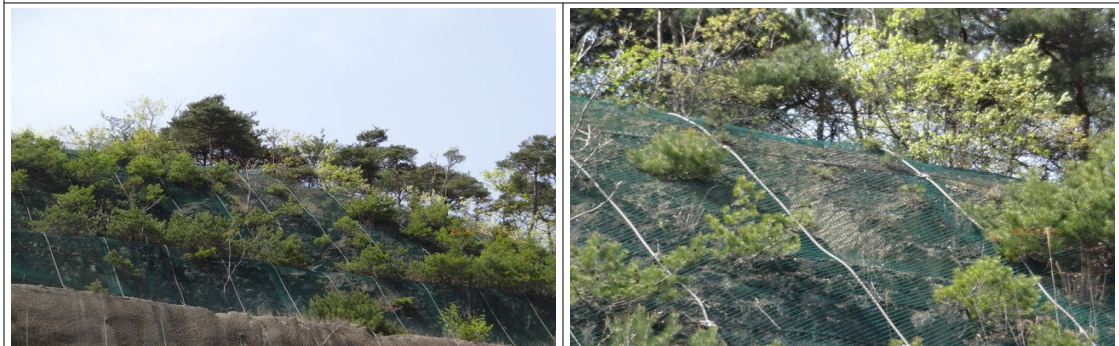
19.93K 3단 심한풍화

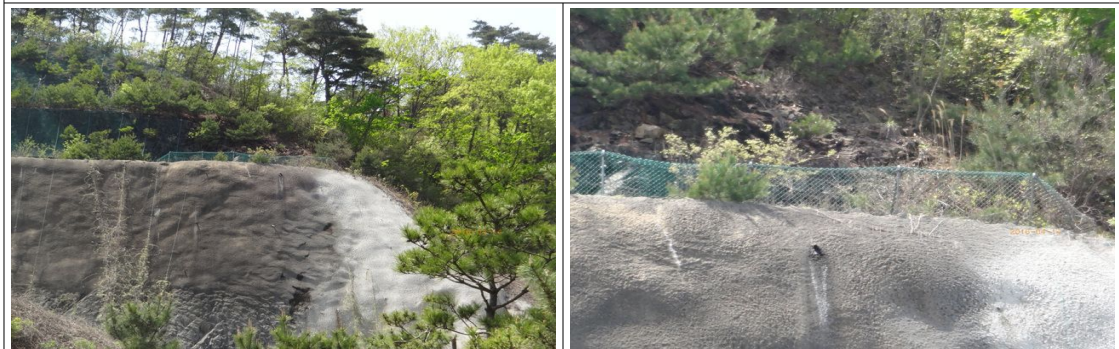
19.95K 2단 낙석위험

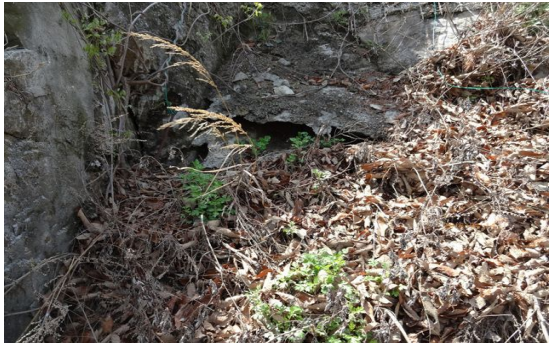
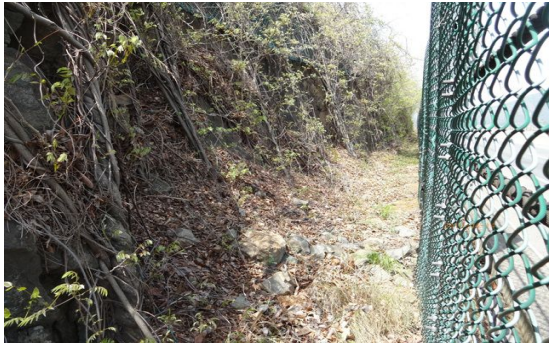
| 부산절토 32 (부산기점 20.26~20.53km / 10공구 STA.1+100~1+370) | |
|---|---|
| 20.50K 1단 하부토사유실 | 20.47K 1단 전석 및 낙석퇴적 |

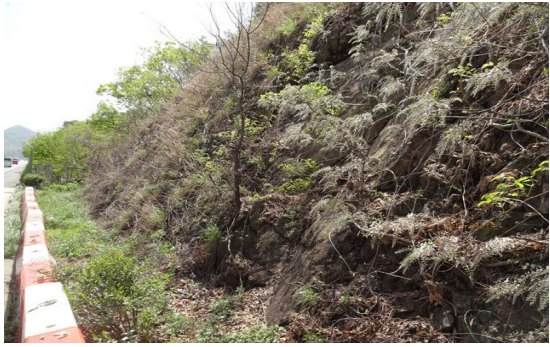
| 부산절토 32 (부산기점 20.26~20.53km / 10공구 STA.1+100~1+370) | |
|---|---|
| 20.28K 1단 이완암 및 낙석퇴적 | |

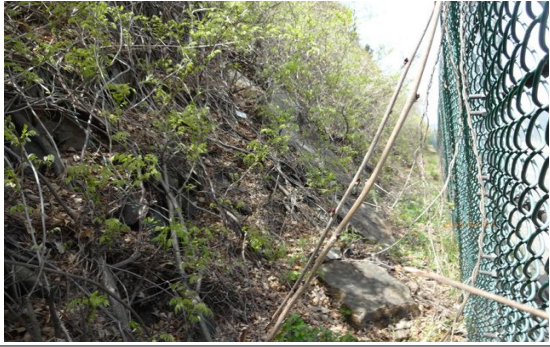
| 부산절토 32 (부산기점 20.26~20.53km / 10공구 STA.1+100~1+370) | |
|---|---|
| 20.32K 1단 암괴탈락 | |

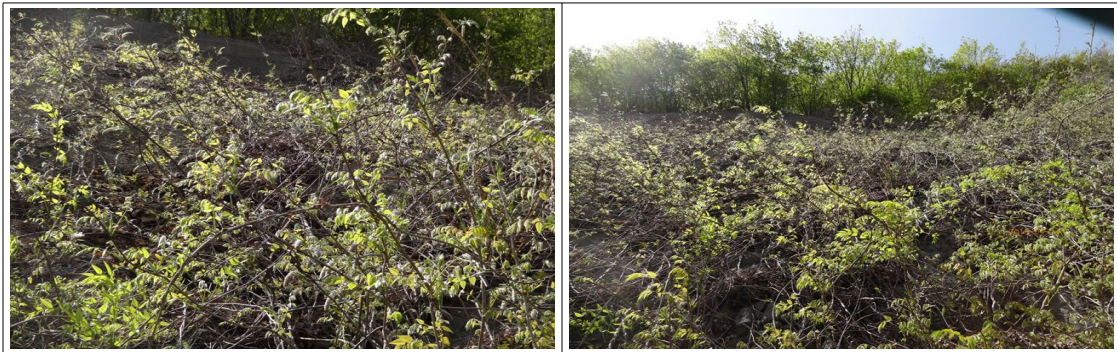
20.37K 자연사면 암괴

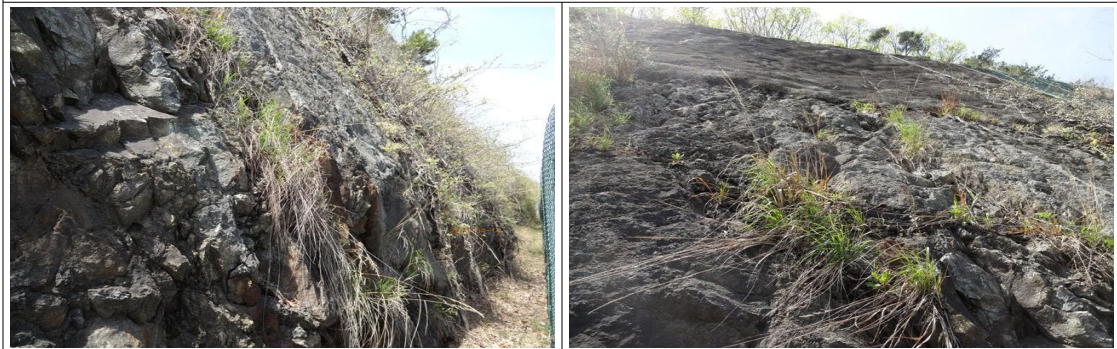
20.43K 1단 이완암

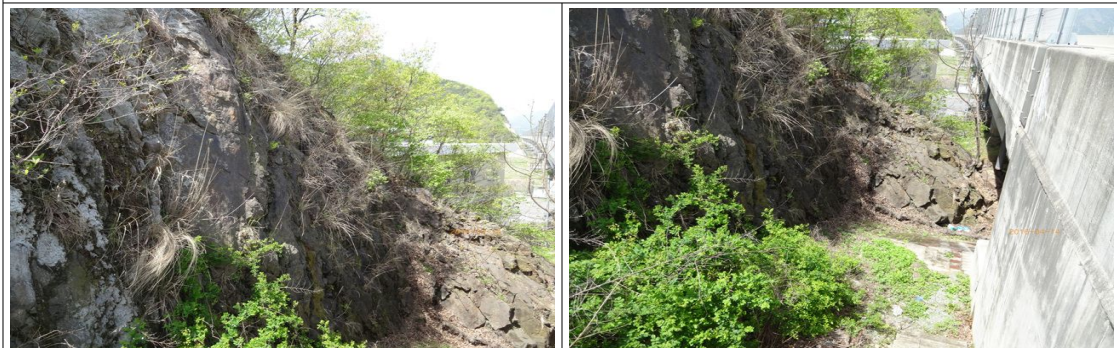
20.53K 1단 표층유실

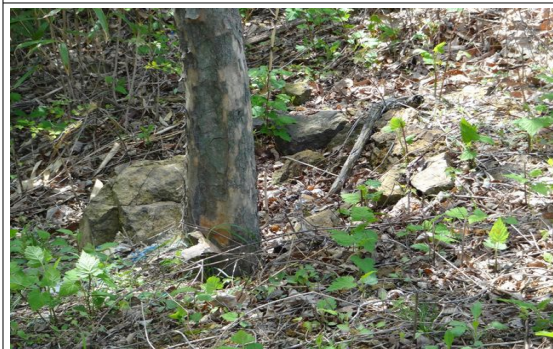
자연사면 전구간 암괴다수

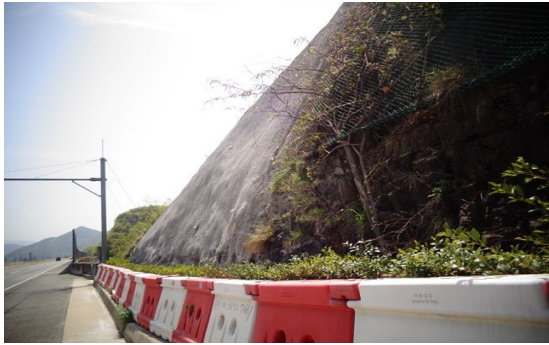
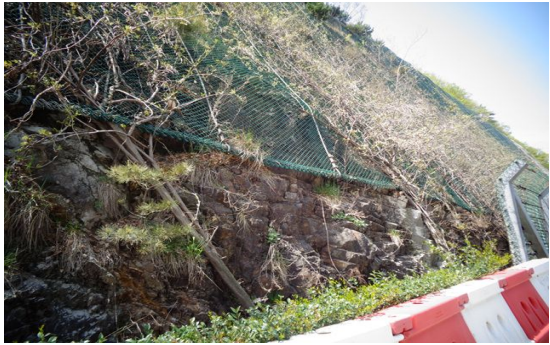
| 부산절토 33 (부산기점 20.87~21.13km / 10공구 STA.0+500~0+760) | |
|---|---|
| 20.89K 1단 슛크리트 보수부 | 20.89K 1단 이완암 |

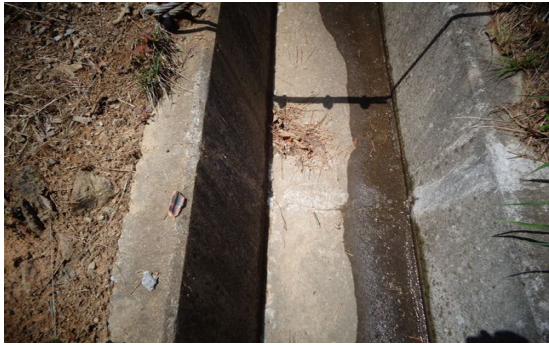
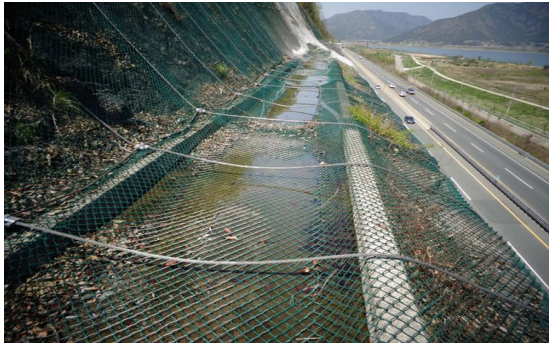
| 부산절토 33 (부산기점 20.87~21.13km / 10공구 STA.0+500~0+760) | |
|---|---|
| 20.89K 산마루측구 균열 | 20.95K 1소단배수로 체수 |

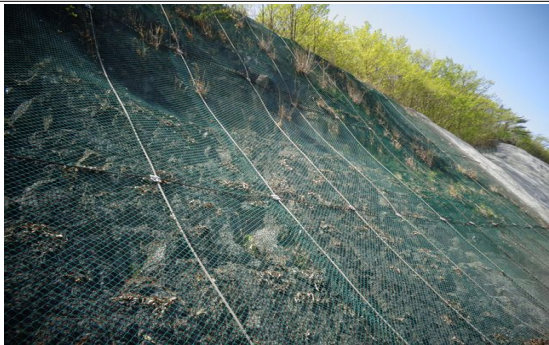
| 부산절토 33 (부산기점 20.87~21.13km / 10공구 STA.0+500~0+760) | |
|---|---|
| 20.94K 2단 이완암 | |

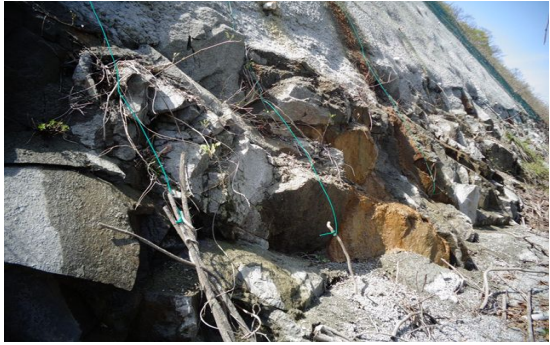
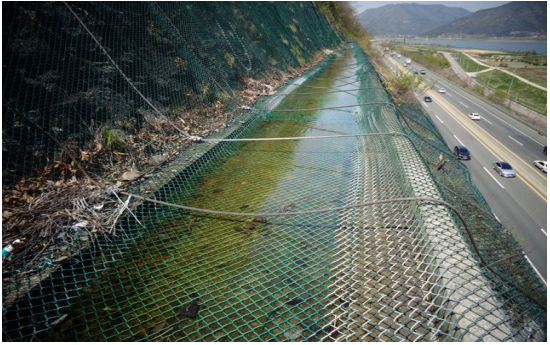
| 20.97~21.05K 1단 숏크리트 하부 이완암 | 21.07K 1소단배수로 채수 |

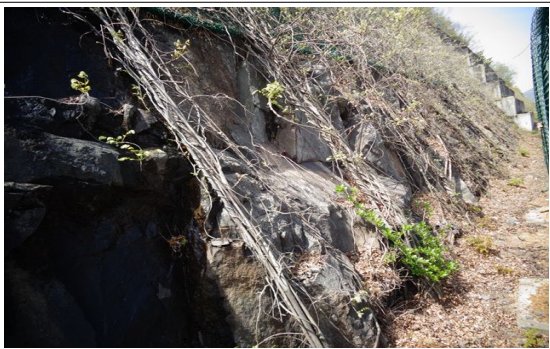
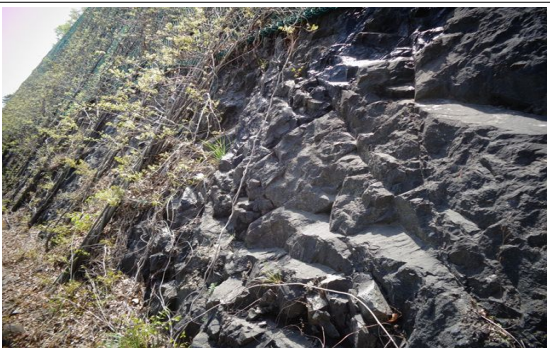
| 21.10K 1단 이완암 | 21.11K 1단 누수 |

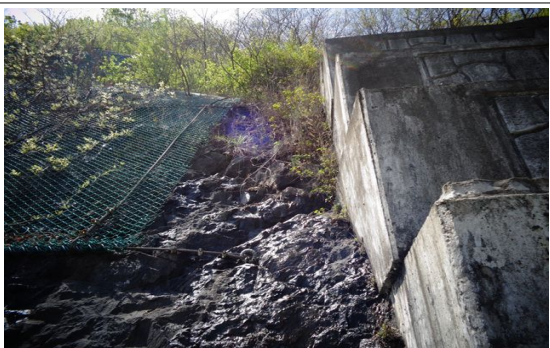
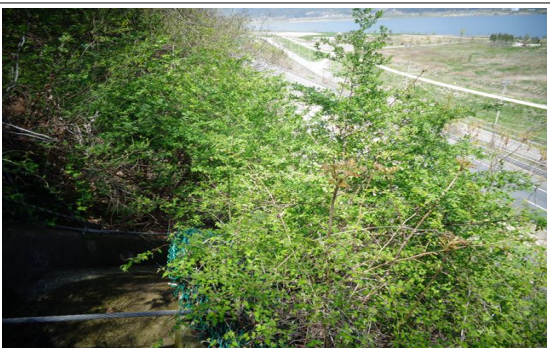
| 21.12K 1단 낙석위험 | 21.12K 1단 수목 |

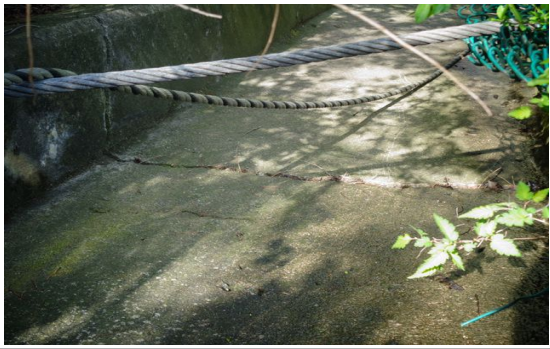
| 21.12K 산마루측구 파손 | |

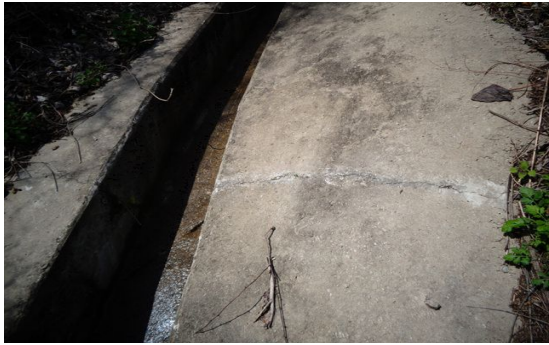
| 부산절토 34 (부산기점 21.21~21.40km / 10공구 STA.0+230~0+420) | |
|---|---|
| 21.21K 산마루측구 균열 | 21.21K 자연사면 토석류 |

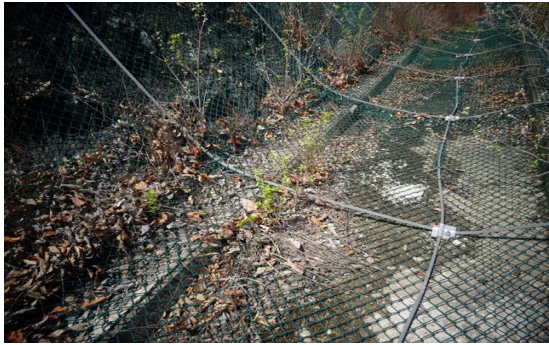
| 부산절토 34 (부산기점 21.21~21.40km / 10공구 STA.0+230~0+420) | |
|---|---|
| 21.28K 1소단배수로 토사퇴적 | 21.29K 1단 누수 |

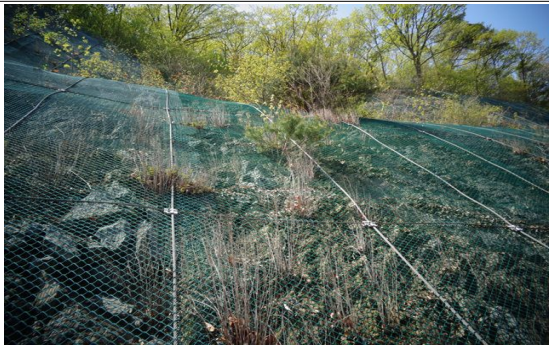
| 부산절토 34 (부산기점 21.21~21.40km / 10공구 STA.0+230~0+420) | |
|---|---|
| 21.29K 2단 이완암 | 21.35K 1소단배수로 균열 |

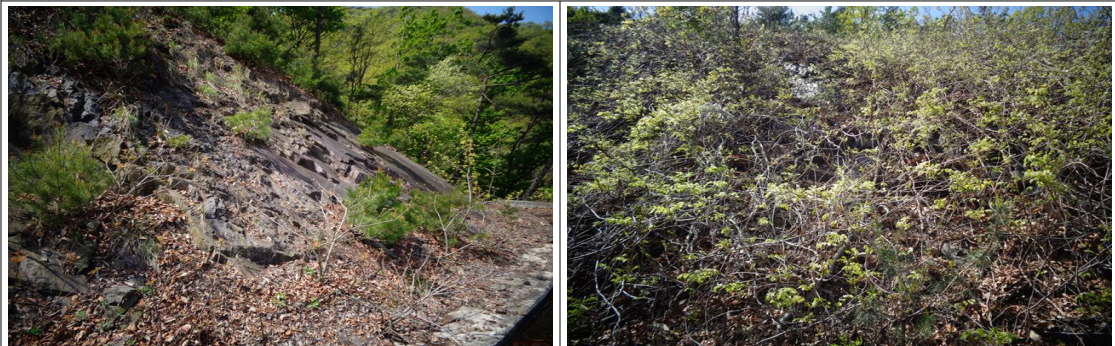
21.35K 2단 이완암

21.36K 1단 뜯돌

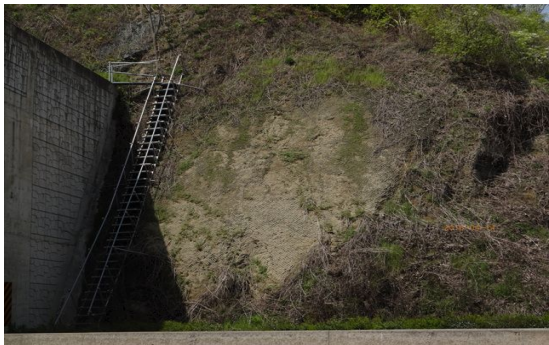
| 대구절토 35 (부산기점 22.71~22.82km / 9공구 STA.10+085~10+195) | |
|---|---|
| 22.74K 1단 녹생토유실 | |

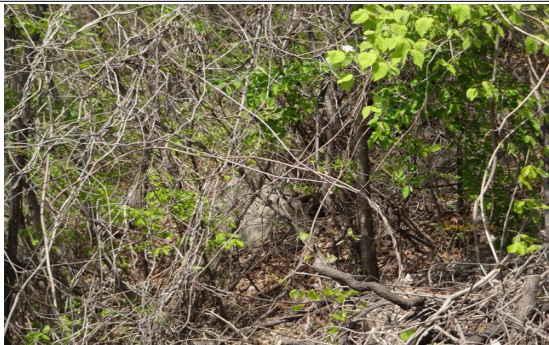
| 대구절토 35 (부산기점 22.71~22.82km / 9공구 STA.10+085~10+195) | |
|---|---|
| 22.81K 자연사면 암괴(배후도로) | |

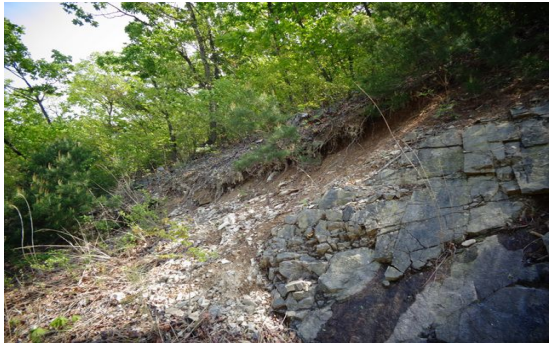
| 부산절토 36 (부산기점 23.84~24.03km / 9공구 STA.8+870~9+060) | |
|---|---|
| 23.89K 2단 표층유실 | 23.92K 1소단배수로 토사,낙석퇴적 |

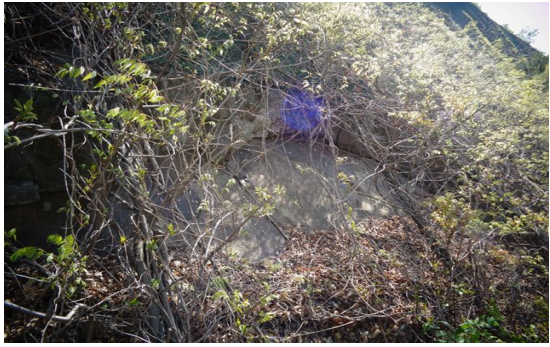
| 부산절토 36 (부산기점 23.84~24.03km / 9공구 STA.8+870~9+060) | |
|---|---|
| 23.91K 1단 누수 및 이완암 | |

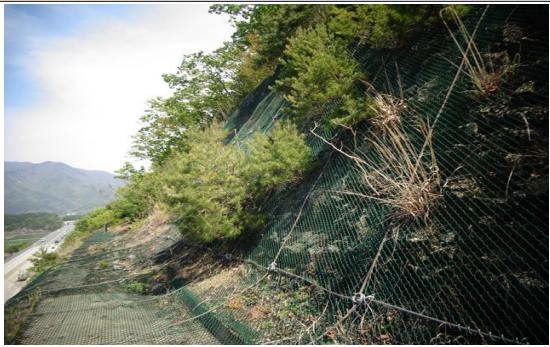
| 부산절토 36 (부산기점 23.84~24.03km / 9공구 STA.8+870~9+060) | |
|---|---|
| 23.95K 2단 수목 | 23.98K 2단 표층유실 |

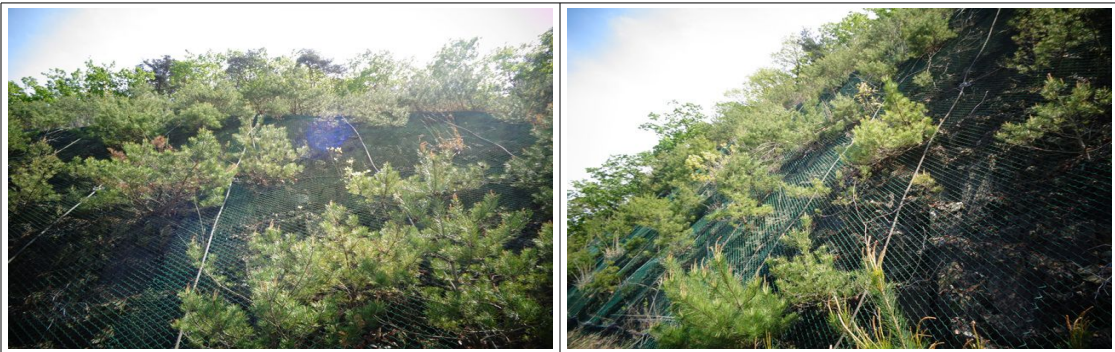
23.96K 2단 이완암

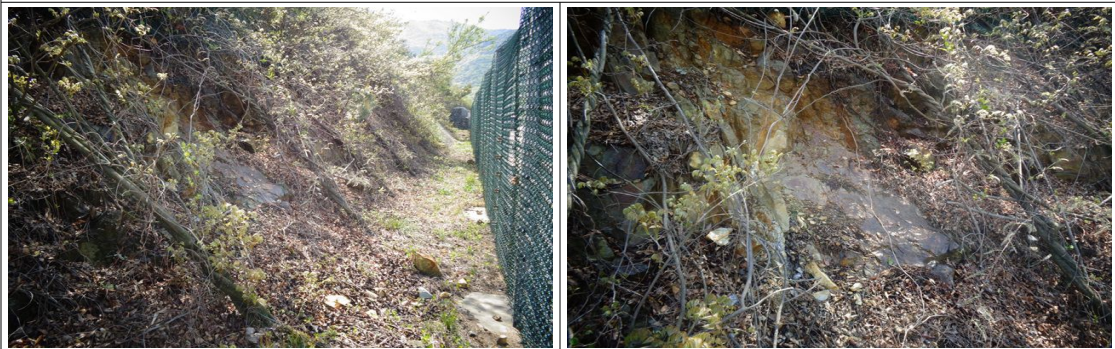
23.99K 1단 이완암

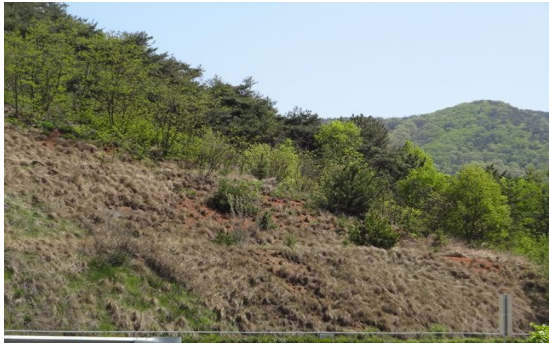
| 대구절토 37 (부산기점 28.84~29.00km / 9공구 STA.3+900~4+060) | |
|---|---|
| 28.86K 1-4단 표층유실 | |

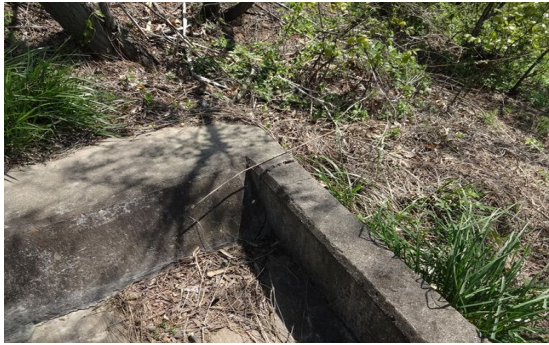
| 대구절토 37 (부산기점 28.84~29.00km / 9공구 STA.3+900~4+060) | |
|---|---|
| 28.88K 1소단배수로 파손 | 28.89K 1소단배수로 균열 |

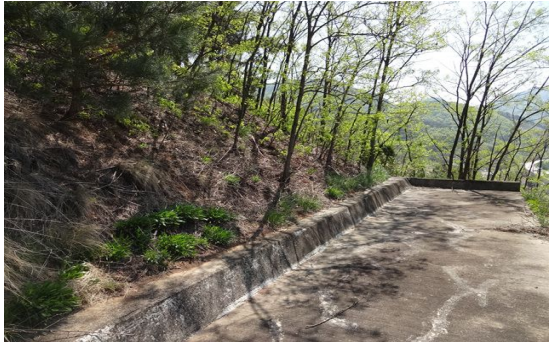
| 대구절토 37 (부산기점 28.84~29.00km / 9공구 STA.3+900~4+060) | |
|---|---|
| 28.89K 5단 표층유실 | |

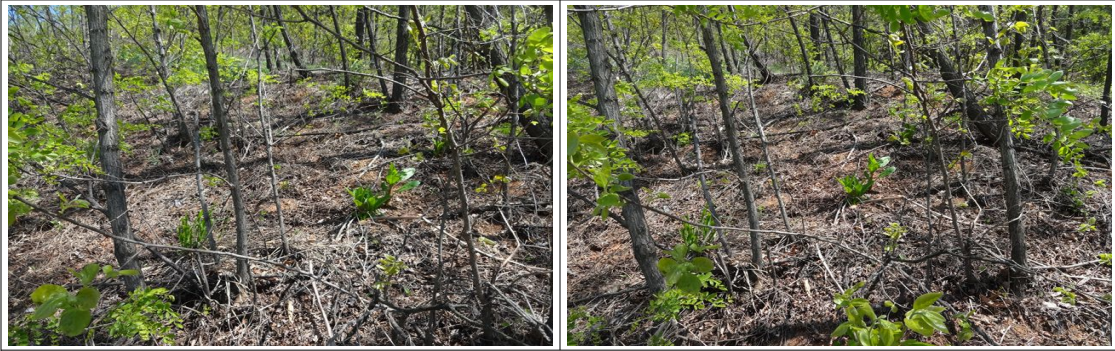
28.92K 6단 표층유실, 수목

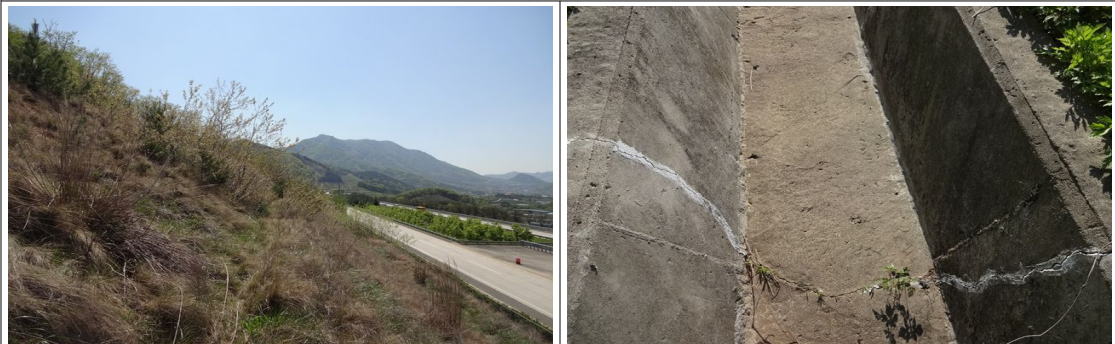
28.95K 3단 수목

28.99K 산마루측구 균열

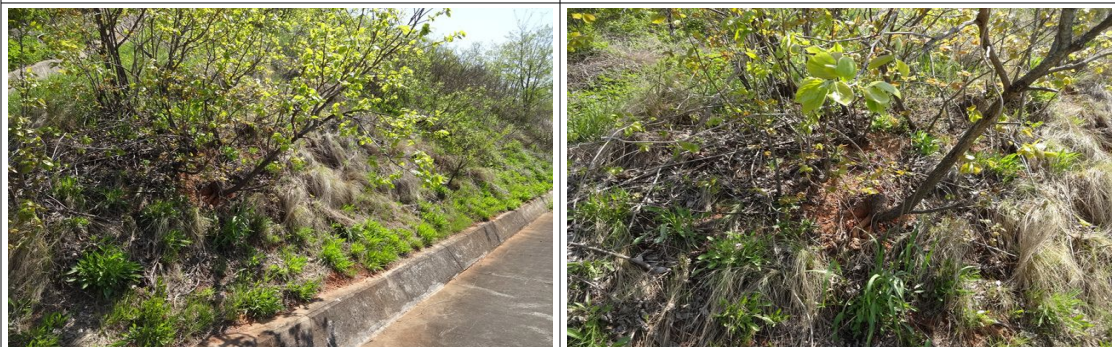
28.95K 5단 표층유실

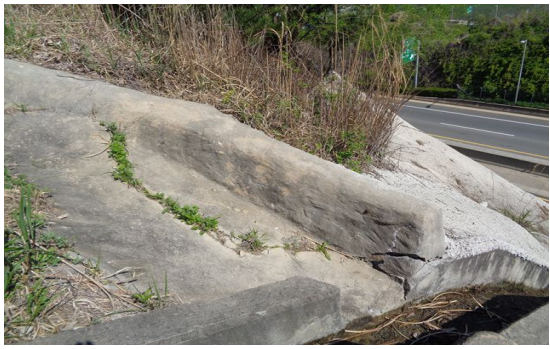
| 부산절토 38 (부산기점 31.36~31.73km / 9공구 STA.1+170~1+540) | |
|---|---|
| 31.36K 월류방지턱 파손 | 31.42K 1소단배수로 종균열 |

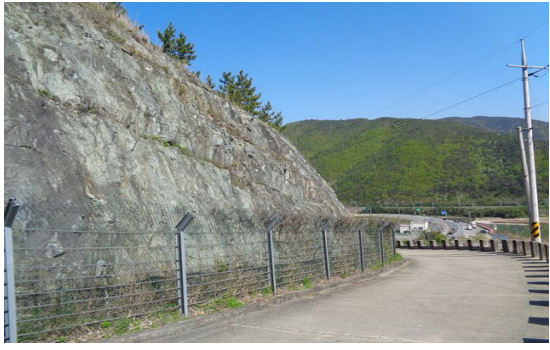
| 부산절토 38 (부산기점 31.36~31.73km / 9공구 STA.1+170~1+540) | |
|---|---|
| 31.40K 2단 낙석위험, 풍화 | |

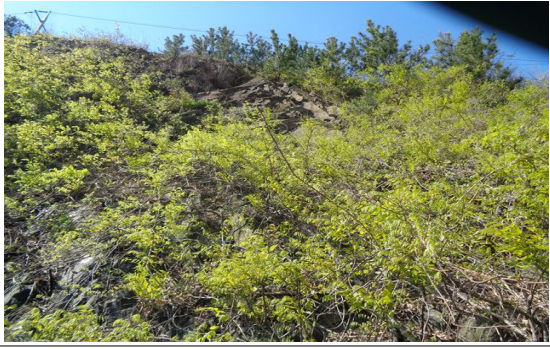
| 부산절토 38 (부산기점 31.36~31.73km / 9공구 STA.1+170~1+540) | |
|---|---|
| 31.47K 1단 이완암, 낙석퇴적 | |

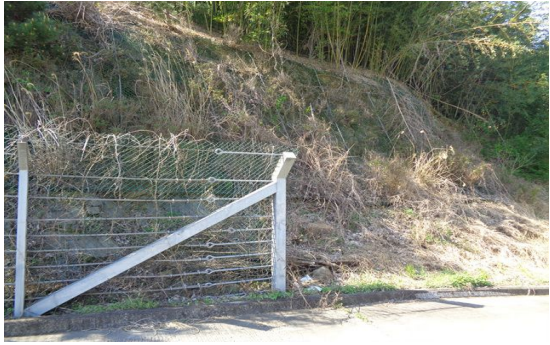
| 31.47K 2단 이완암 | 31.51K 1소단배수로 종균열 |

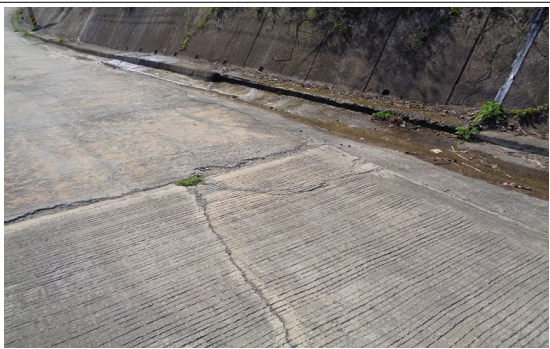
| 31.58K 1소단배수로 파손 | 31.60K 1단 이완암 |

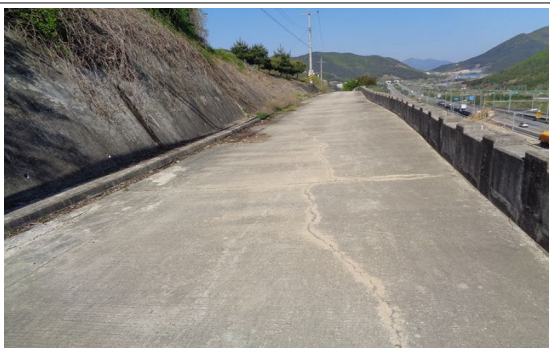
| 31.60K 1소단배수로 종균열 | 31.66K 1단 개비온 |

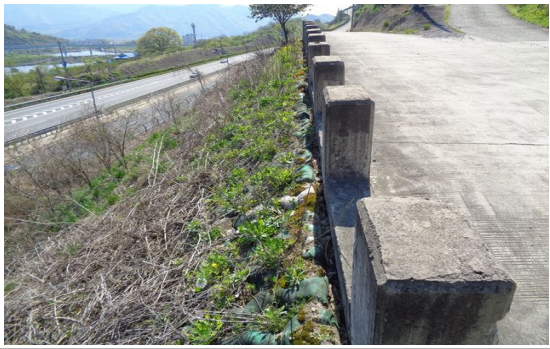
| 31.65K 1단 물탈격자블럭 이격 | |

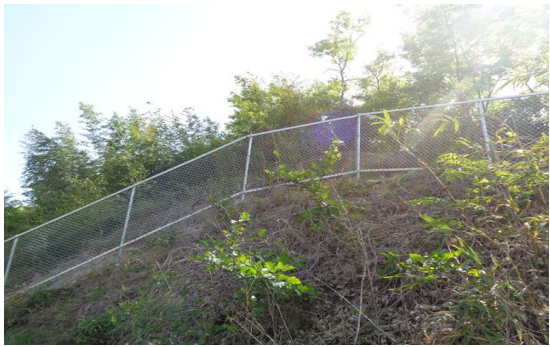
| <p>54.22K 자연사면 암괴</p> | |

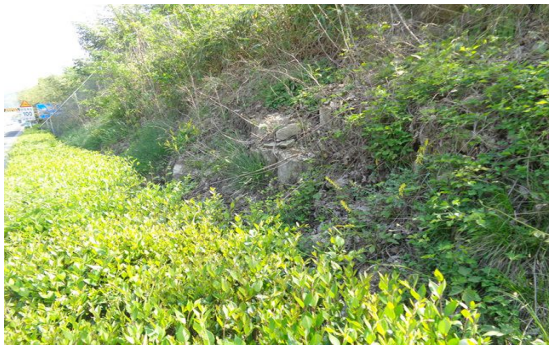
| <p>54.23K 1단 뜯돌</p> | |

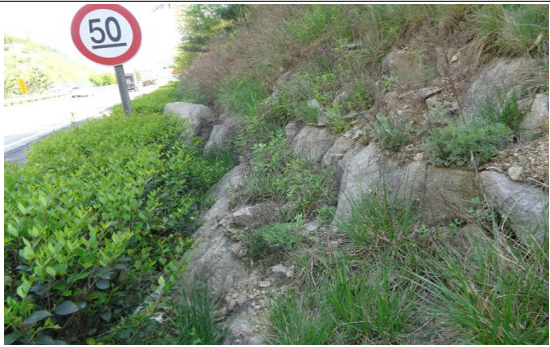
| <p>54.33K 1단 이완암 및 낙석퇴적</p> | |

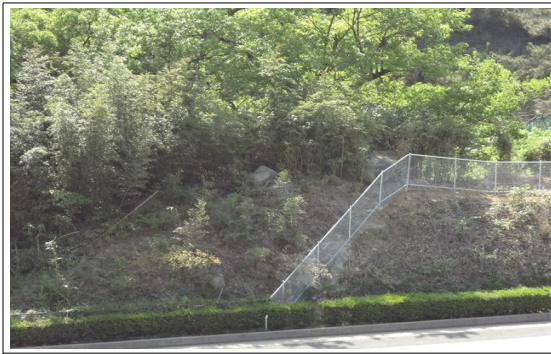
54.23K 상부 암괴

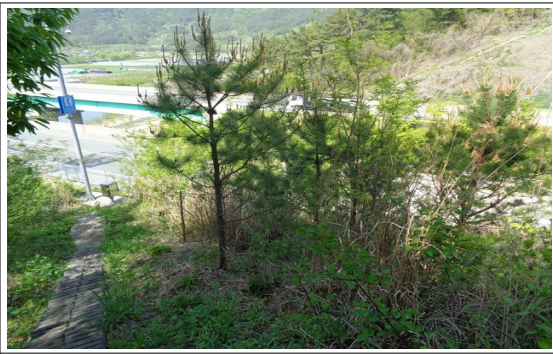
54.48K 1단 수목

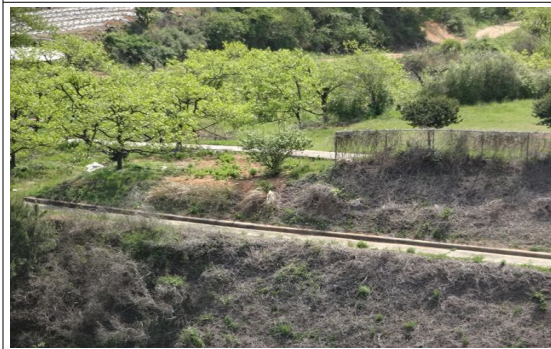
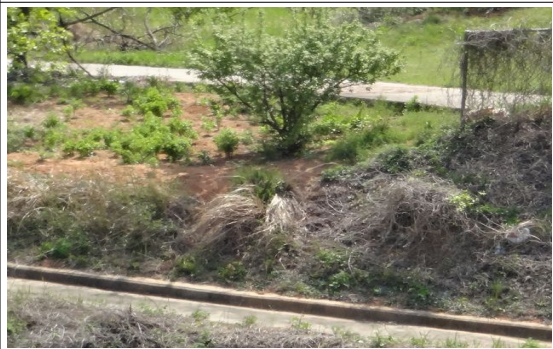
54.35K 2단 표층유실

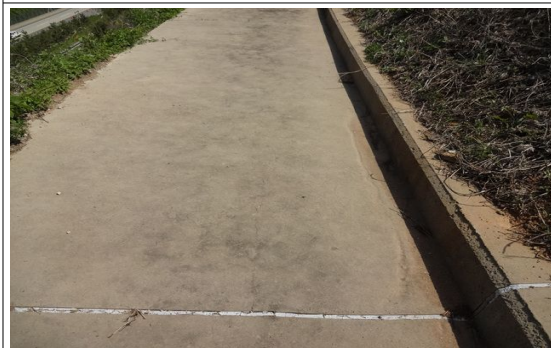
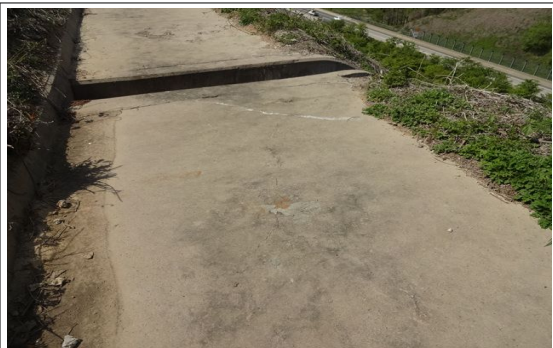
54.39K 1소단배수로 균열

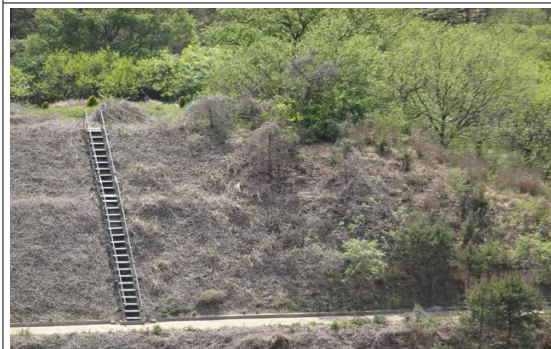
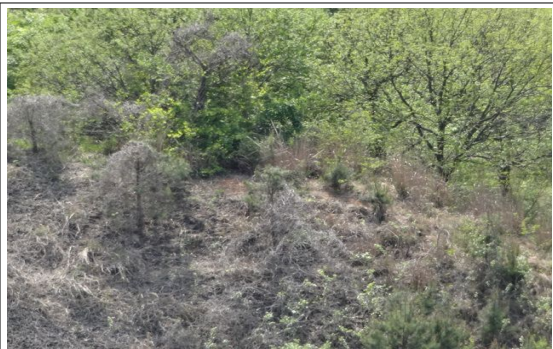
54.41K 2단 표층유실

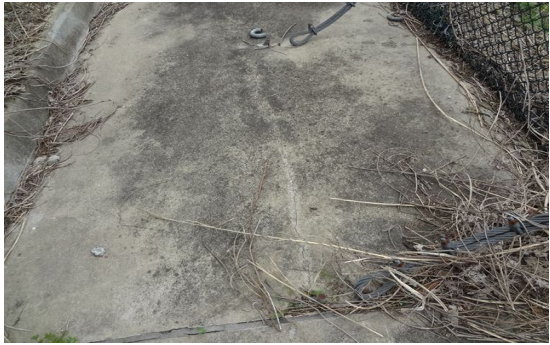
| 대구절토 40 (부산기점 56.06~56.33km / 6공구 STA.8+420~8+690) | |
|---|---|
| 56.11K 1소단배수로 균열 | |

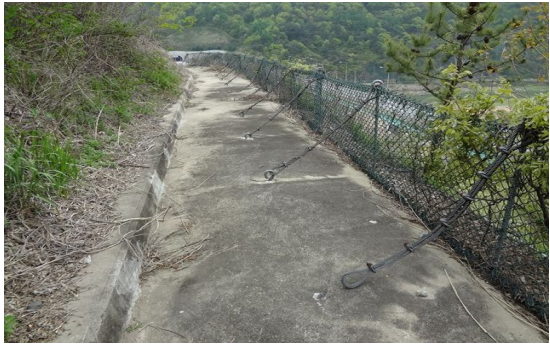
| 대구절토 40 (부산기점 56.06~56.33km / 6공구 STA.8+420~8+690) | |
|---|---|
| 56.11K 1소단배수로 낙석방지울타리 앵커 파손 | 56.27K 배후도로 종균열 |

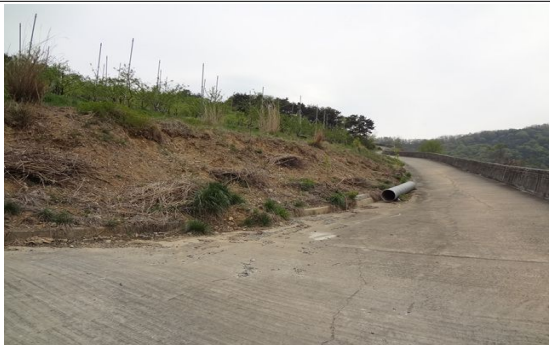
| 대구절토 40 (부산기점 56.06~56.33km / 6공구 STA.8+420~8+690) | |
|---|---|
| 56.27K 배후도로사면 표층유실 | |

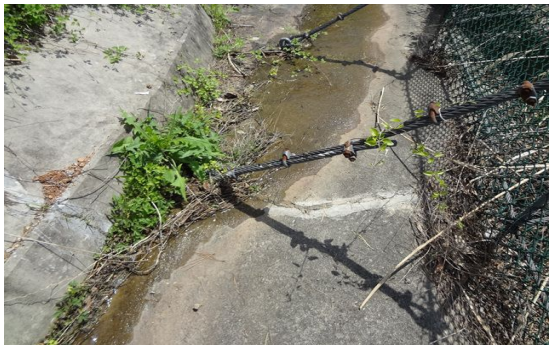
| 대구절토 41 (청도IC Ramp-G, F / 5공구 STA.청도IC Ramp-G, F) | |
|---|---|
| STA.0+240 1소단배수로 균열 | STA.0+260 1소단배수로 종균열 |

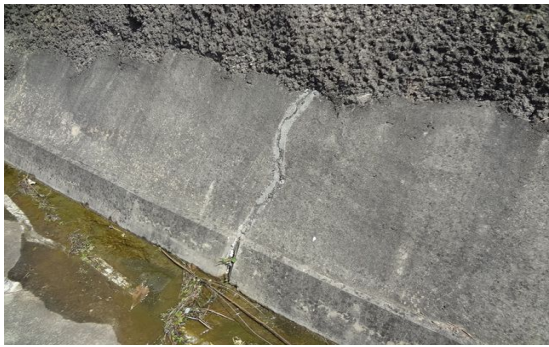
| 대구절토 41 (청도IC Ramp-G, F / 5공구 STA.청도IC Ramp-G, F) | |
|---|---|
| STA.0+260 2단 숏크리트 균열 | STA.0+600 1소단배수로 균열 |

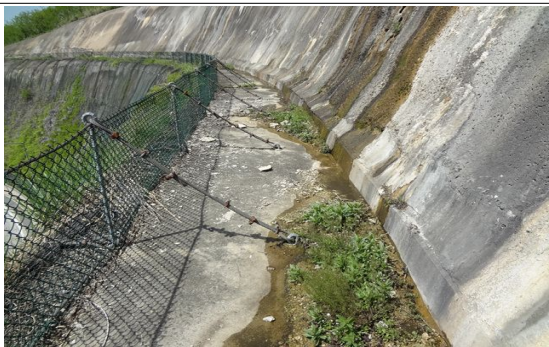
| 대구절토 41 (청도IC Ramp-G, F / 5공구 STA.청도IC Ramp-G, F) | |
|---|---|
| STA.0+670 2단 숏크리트 들뜸, 누수 | |

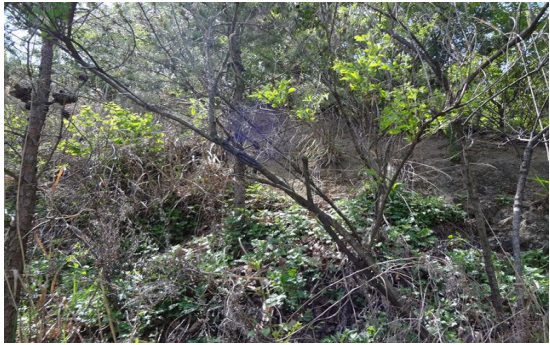
| 부산절토 42 (부산기점 66.24~66.40km/ 4공구 STA.10+060~10+220) | |
|---|---|
| 66.25~66.34K 자연사면 심한풍화 | |

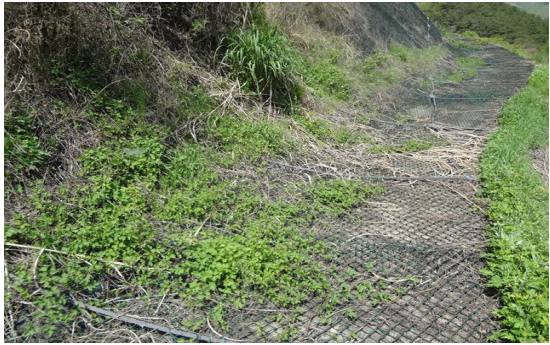
| 부산절토 42 (부산기점 66.24~66.40km/ 4공구 STA.10+060~10+220) | |
|---|---|
| 66.25K 1소단배수로 토사퇴적 | 66.27K 산마루측구 균열 |

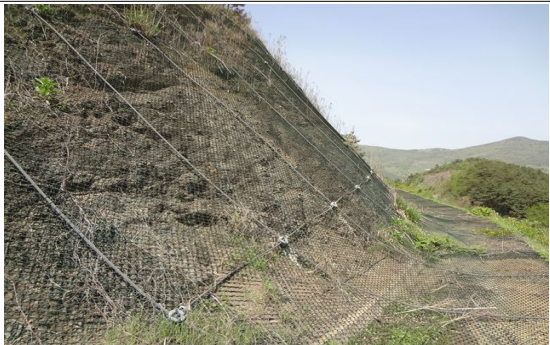
| 부산절토 42 (부산기점 66.24~66.40km/ 4공구 STA.10+060~10+220) | |
|---|---|
| 66.25K 2단 심한풍화 | |

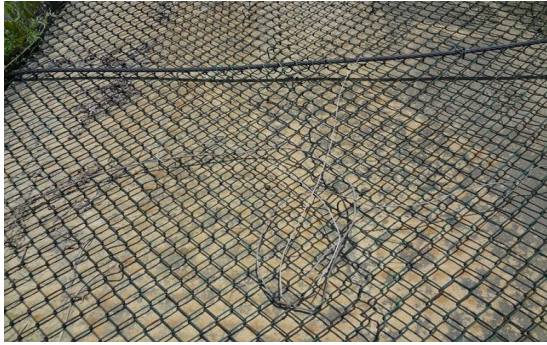
| <p>66.34K 1소단배수로 종균열</p> | <p>66.36K 1소단배수로 사방향 균열</p> |

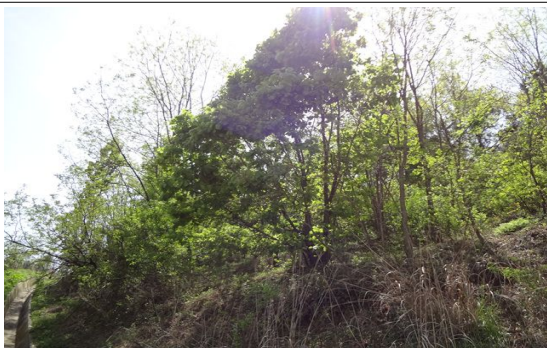
| <p>66.39K 자연사면 수목</p> | <p>66.40K 산마루측구 균열</p> |

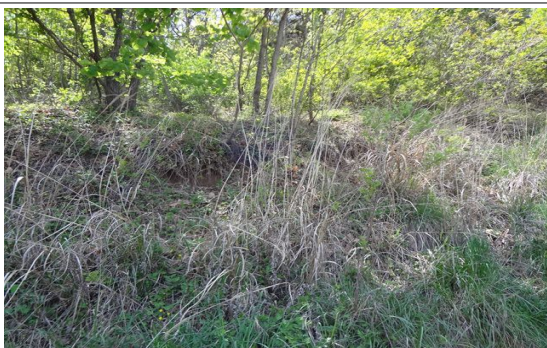
| <p>66.40K 자연사면 표층유실</p> | |

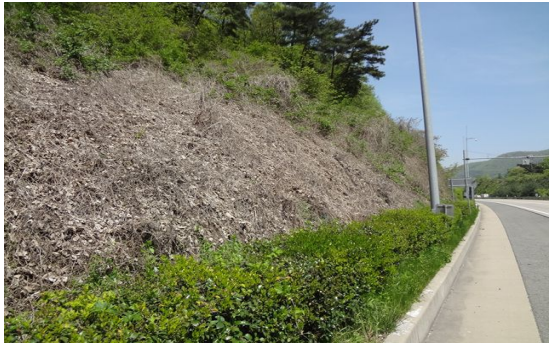
| 부산절토 43 (부산기점 70.57~70.77km / 4공구 STA.5+690~5+890) | |
|---|---|
| 70.60K 1단 표층유실 | |

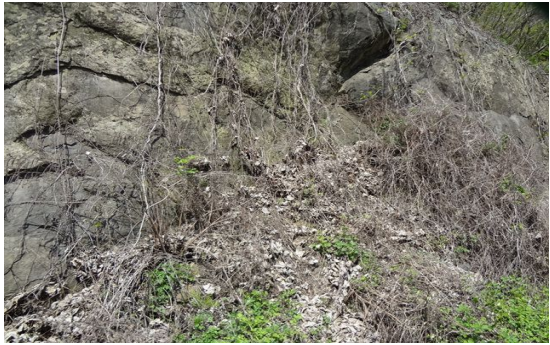
| 부산절토 43 (부산기점 70.57~70.77km / 4공구 STA.5+690~5+890) | |
|---|---|
| 70.65K 1단 세굴 | |

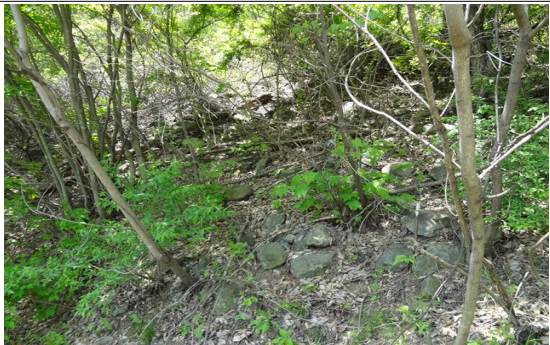
| 부산절토 43 (부산기점 70.57~70.77km / 4공구 STA.5+690~5+890) | |
|---|---|
| 70.66K 자연사면 폐목, 암괴 | 70.67K 산마루측구 균열 |

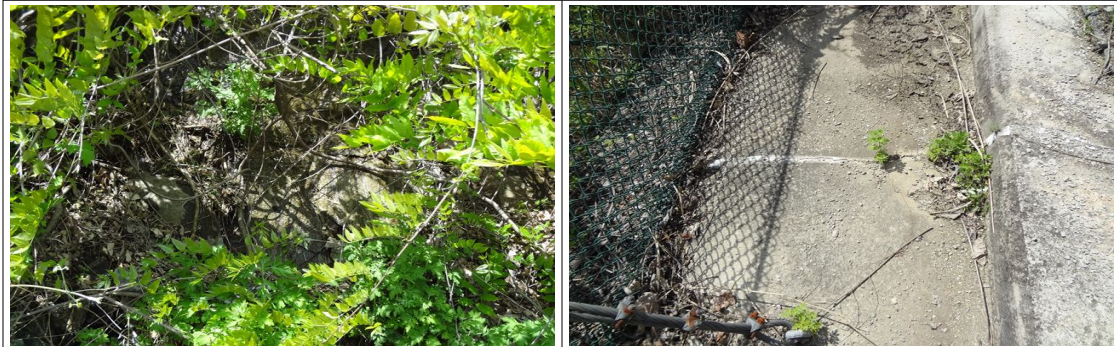
70.68K 1단 누수

70.76K 1소단배수로 균열

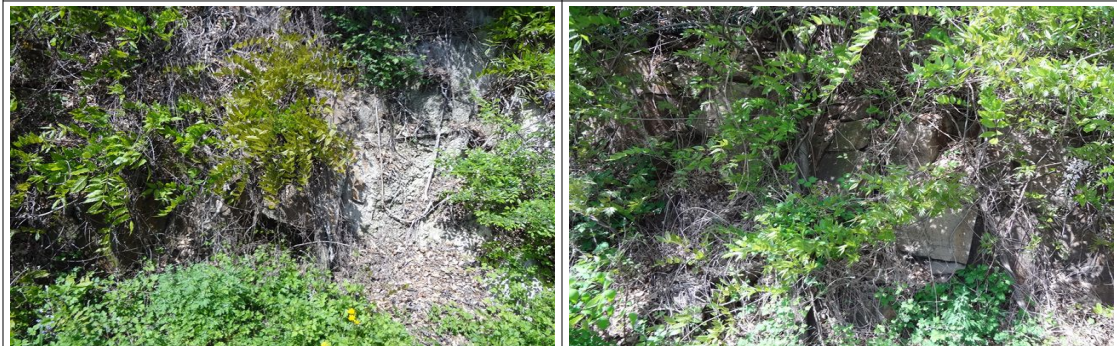
70.72K 1단 이완암

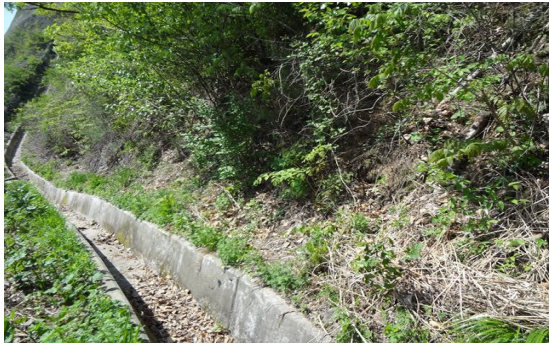
| 부산절토 44 (부산기점 71.01~71.20km / 4공구 STA.5+260~5+450) | |
|---|---|
| 71.02K 자연사면 표층유실 | |

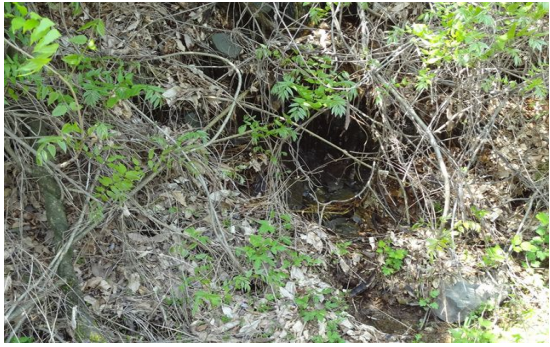
| 부산절토 44 (부산기점 71.01~71.20km / 4공구 STA.5+260~5+450) | |
|---|---|
| 71.09K 1단 이완암, 누수 | |

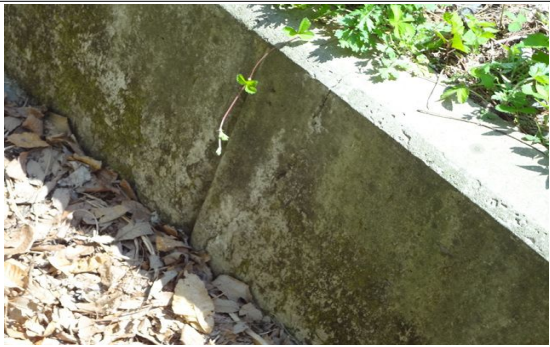
| 부산절토 44 (부산기점 71.01~71.20km / 4공구 STA.5+260~5+450) | |
|---|---|
| 71.02K 산마루측구 균열 | 71.10K 산마루측구 균열 |

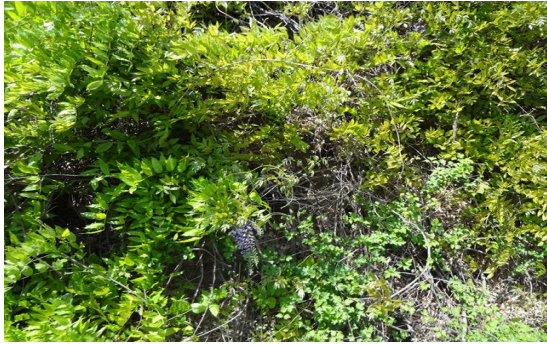
| <p>71.16K 1단 이완암, 퇴적</p> | |

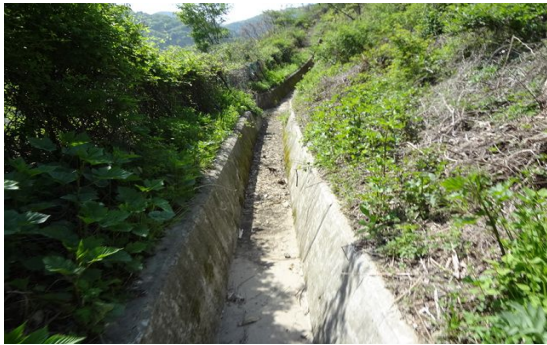
| <p>71.11K 산마루측구 토사퇴적</p> | |

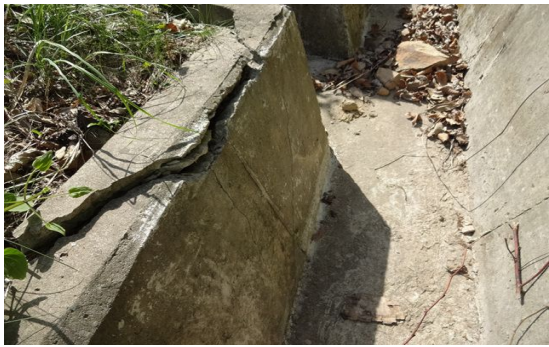
| 부산절토 45 (부산기점 71.44~71.58km / 4공구 STA.4+880~5+020) | |
|---|---|
| 7.53K 산마루측구 균열 | 71.44K 2단 도수로 균열 |

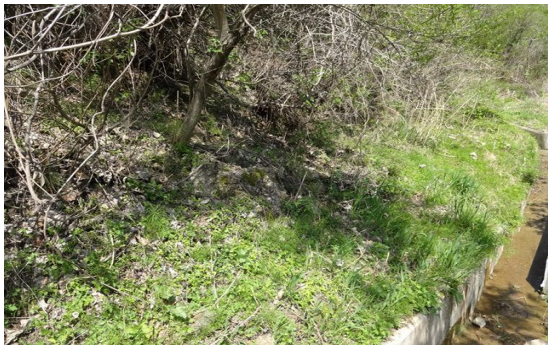
| 부산절토 45 (부산기점 71.44~71.58km / 4공구 STA.4+880~5+020) | |
|---|---|
| 71.44K 2단 점검사다리 전경 | 71.44K 자연사면 표층유실 |

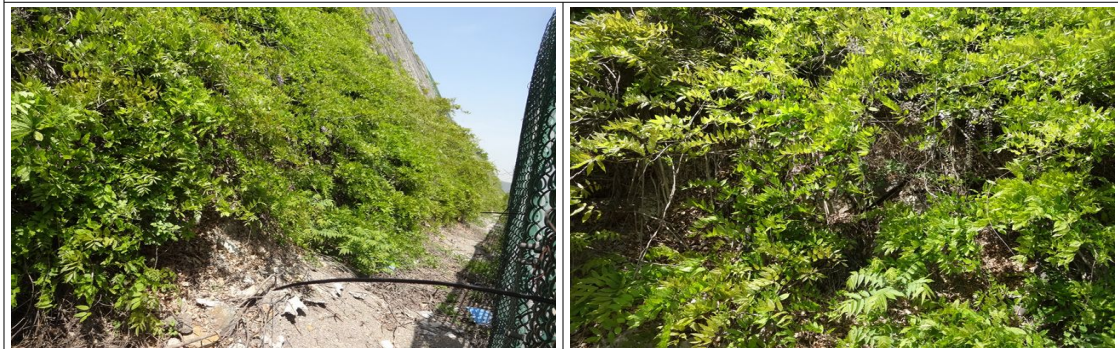
71.48K 1단 이완암 및 하부퇴적

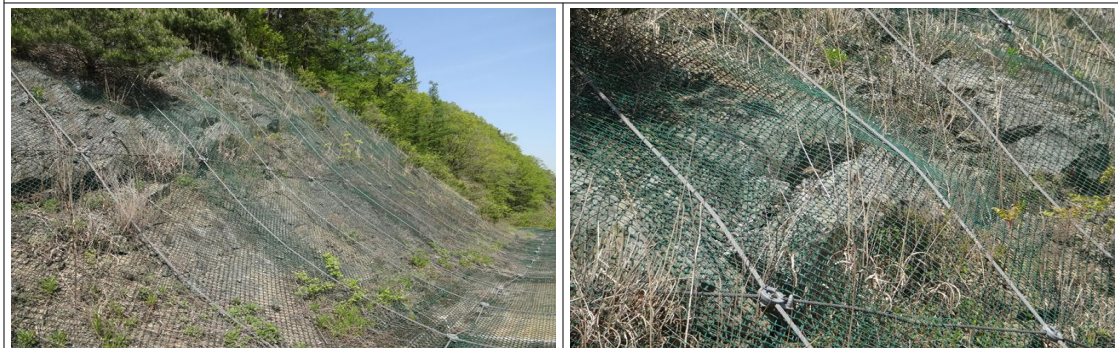
71.49K 3단 이완암

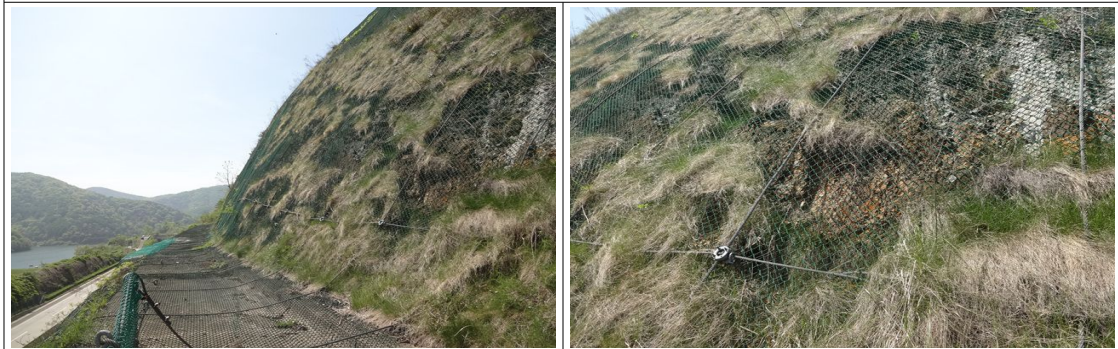
71.53K 2단 심한풍화

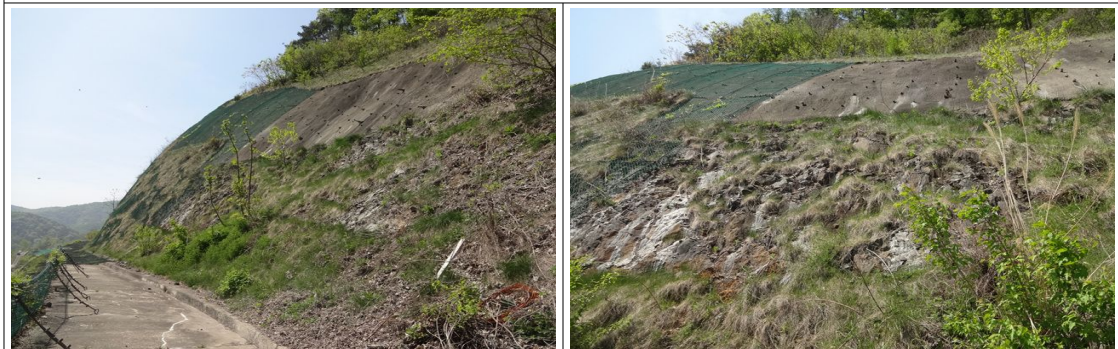
71.56K 2단 뜯돌

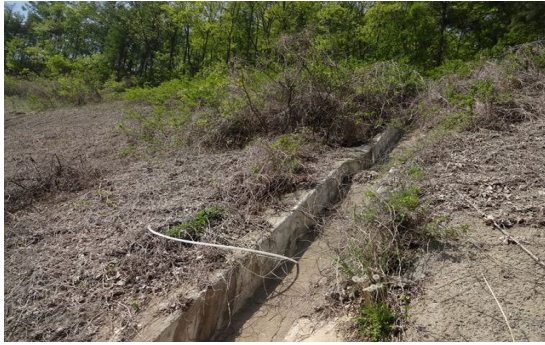
| <p>71.58K 2단 숯크리트 공동 및 파손</p> | |
