**2016년 상반기 시설물 정기점검 용역  
정 기 점 검 사 진 첵  
[ 2종 절토사면 손상현황 사진첩 ]**

**2016. 6.**

**新 대구부산고속도로주식회사**  
**New DAEGU BUSAN Expressway Co., Ltd.**

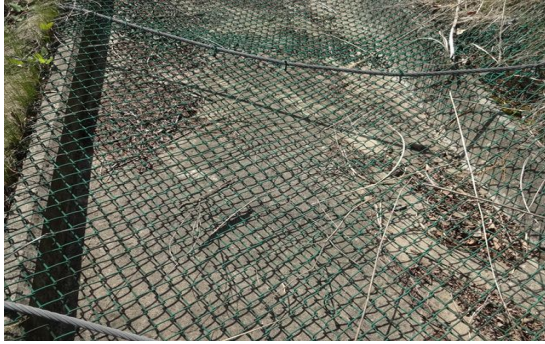
| <p>71.53K 2소단배수로 균열</p> | |

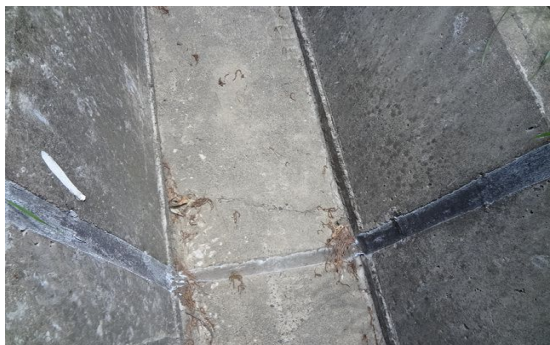
| 대구절토 46 (부산기점 77.09~77.31km / 3공구 STA.13+940~14+160) | |
|---|---|
| 77.12K 산마루측구 균열 | |

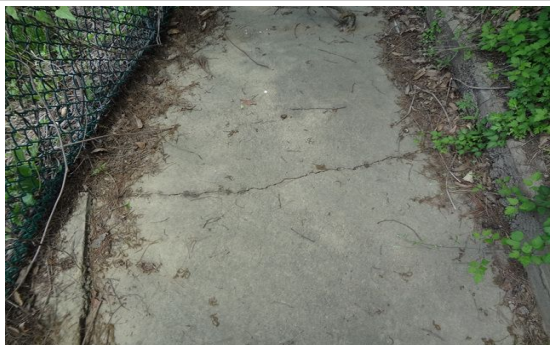
| 대구절토 46 (부산기점 77.09~77.31km / 3공구 STA.13+940~14+160) | |
|---|---|
| 77.15K 1소단배수로 균열 | 77.15K 1소단배수로 토사퇴적 |

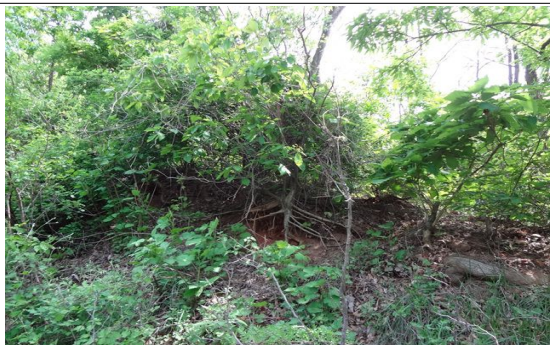
| 대구절토 46 (부산기점 77.09~77.31km / 3공구 STA.13+940~14+160) | |
|---|---|
| 77.15K 2단 표층유실 | 77.17K 1단 누수 |

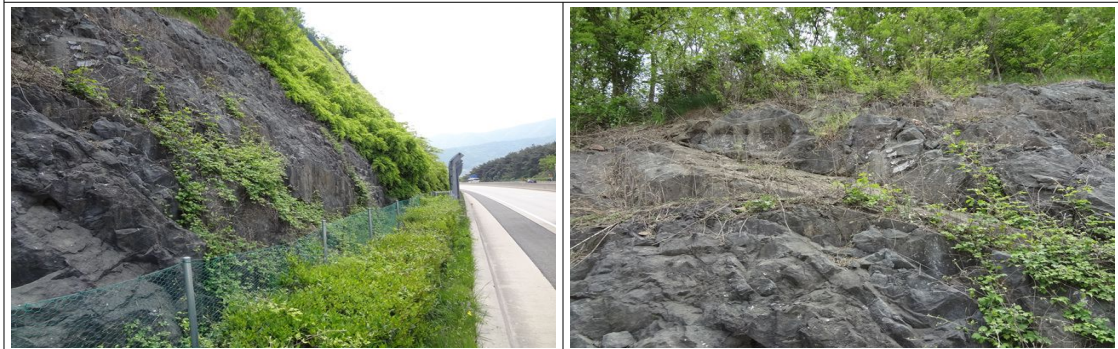
77.29K 1단 뜯돌

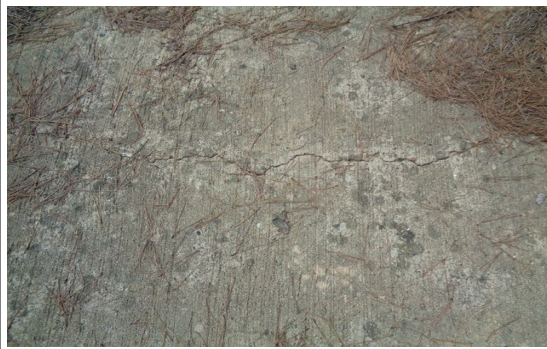
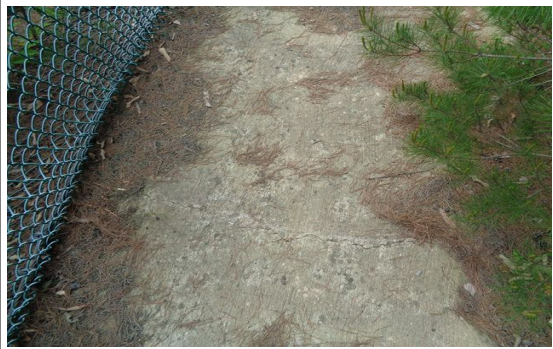
78.21K 1소단배수로 균열

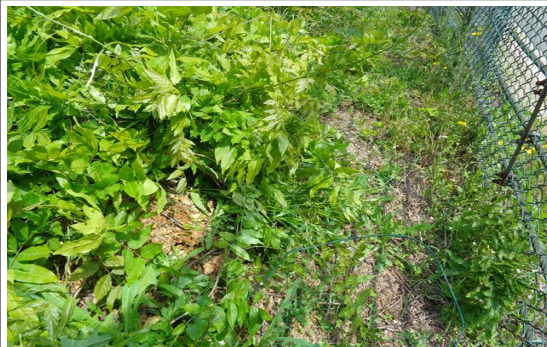
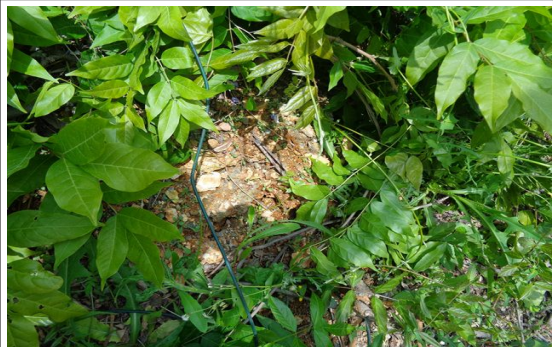
78.23K 1단 토사퇴적

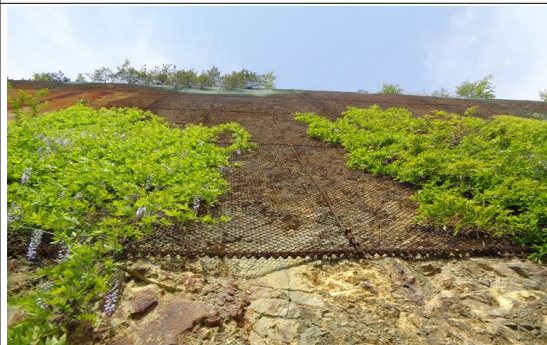
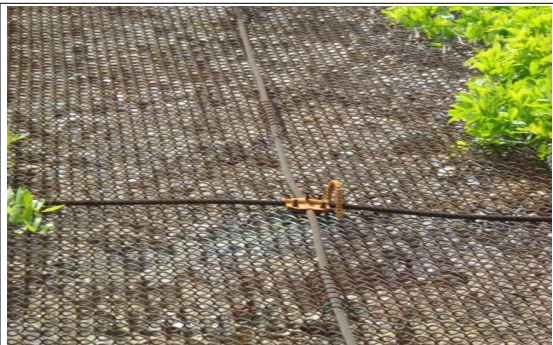
78.26K 1단 표층유실

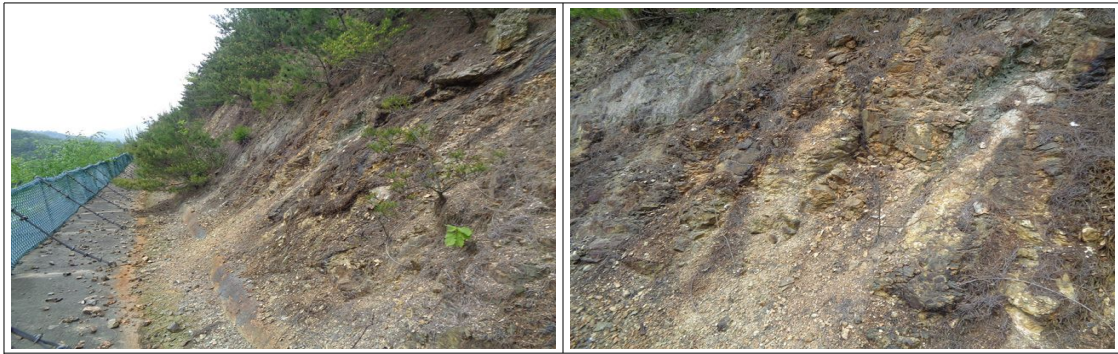
78.26K 2단 전석 및 파쇄심함

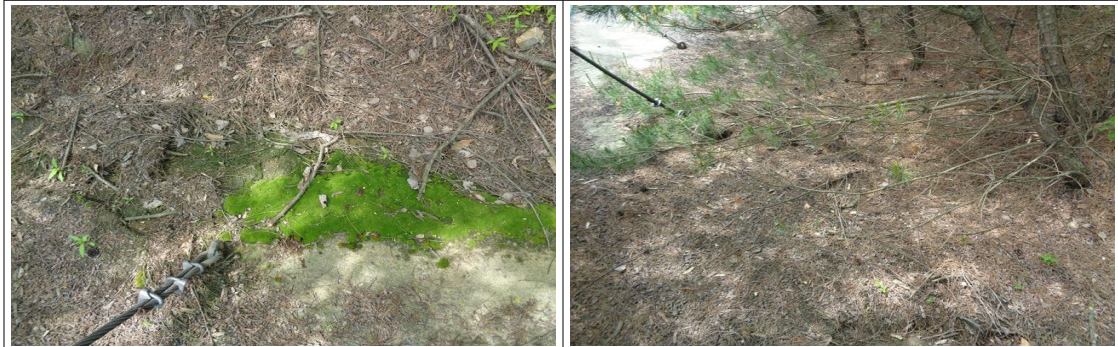
78.30K 1소단배수로 이물질퇴적

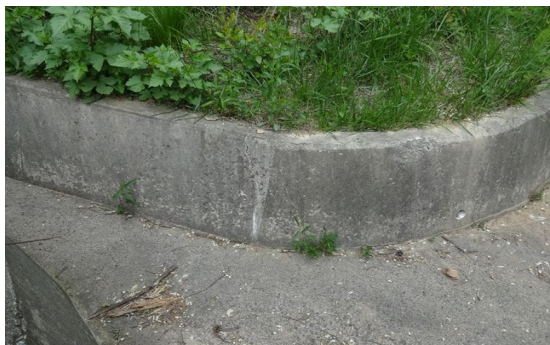
| 부산절토 48 (부산기점 80.81~81.14km / 3공구 STA.10+110~10+440) | |
|---|---|
| 80.84K 산마루측구 균열 | 80.84K 자연사면 폐목 |

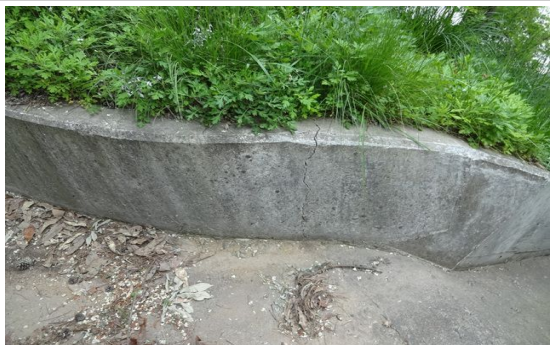
| 부산절토 48 (부산기점 80.81~81.14km / 3공구 STA.10+110~10+440) | |
|---|---|
| 80.88K 산마루측구 균열 | 80.88K 자연사면 폐목 |

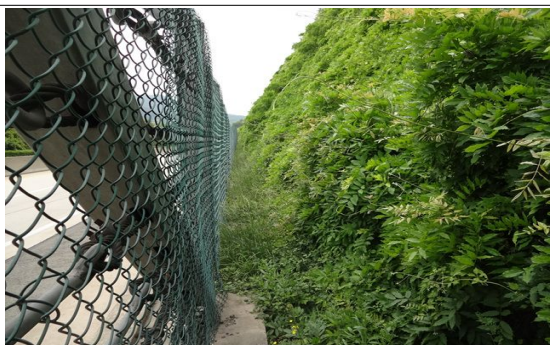
| 부산절토 48 (부산기점 80.81~81.14km / 3공구 STA.10+110~10+440) | |
|---|---|
| 80.93K 1단 이완암 | 80.94K 자연사면 폐목 |

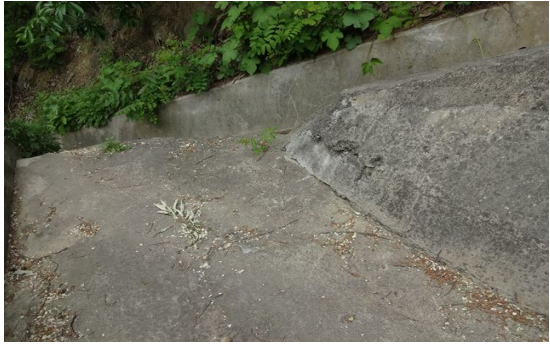
| 80.95K 1소단배수로 균열 | 81.11K 2단 심한풍화 |

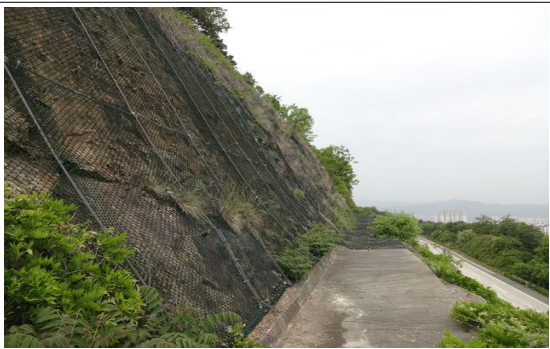
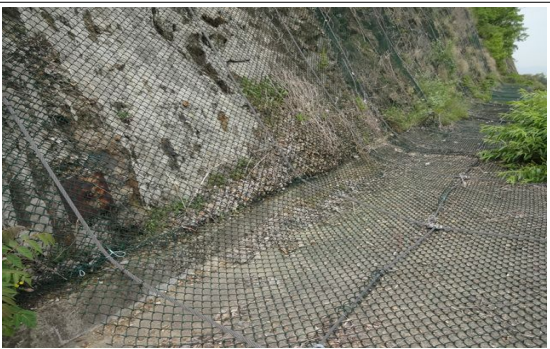
| 81.03~81.10K 2단 이완암, 심한풍화, 퇴적 - | |

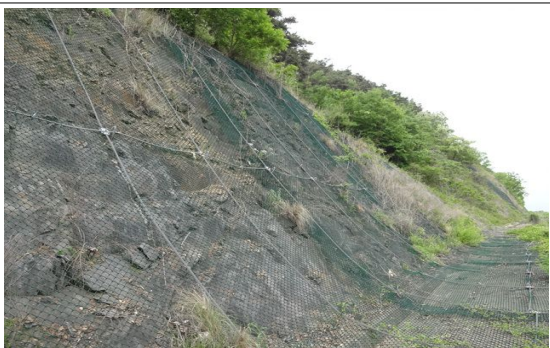
| 80.97K 2단 이완암 | |

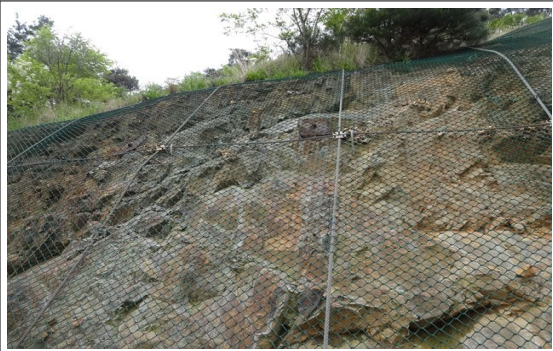
81.51K 2단 이완암

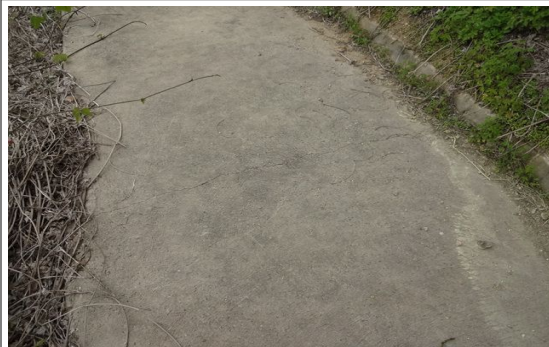
81.61K 1소단배수로 균열

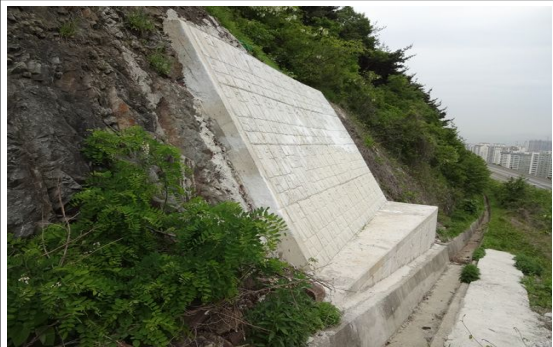
81.62K 자연사면 합벽

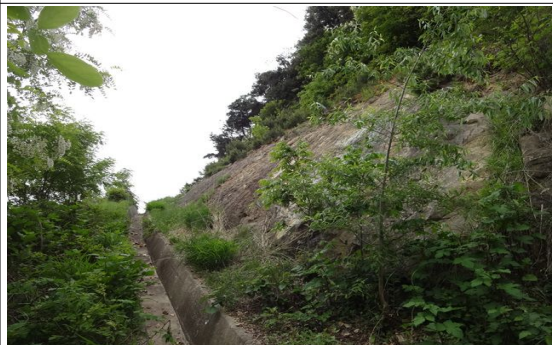
81.61K 자연사면 이완암, 낙석퇴적, 풍화

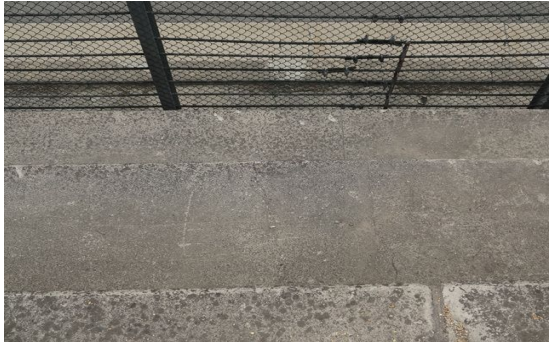
| 81.67K 1단 계단식옹벽 균열 | 81.67K 1단 수목 |

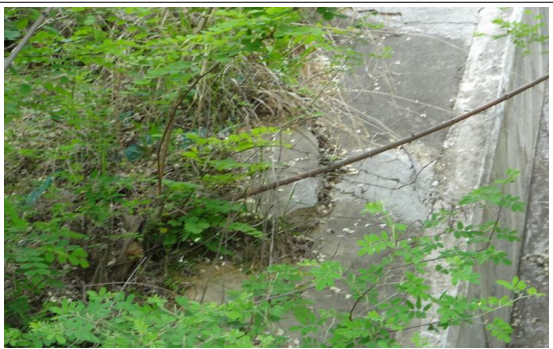
| 81.75K 1단 도수로 파손 | 81.81K 1단 뜯돌 |

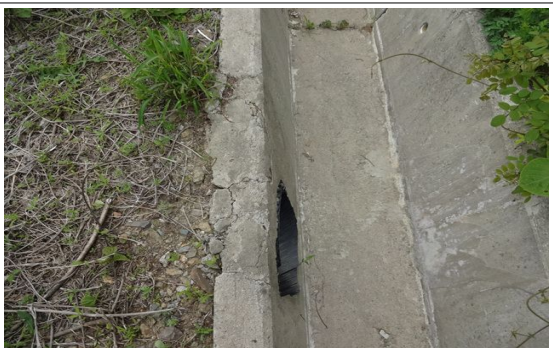
| 81.65K 산마루측구 균열 | |

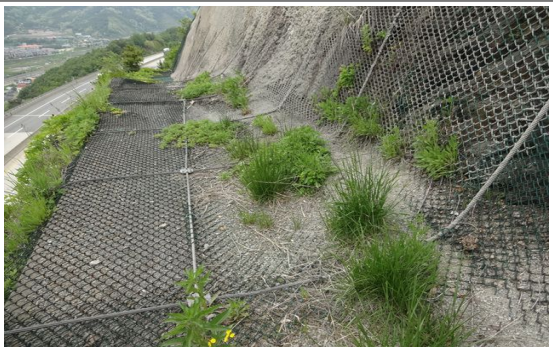
| 8157K 1소단배수로 퇴적 | |

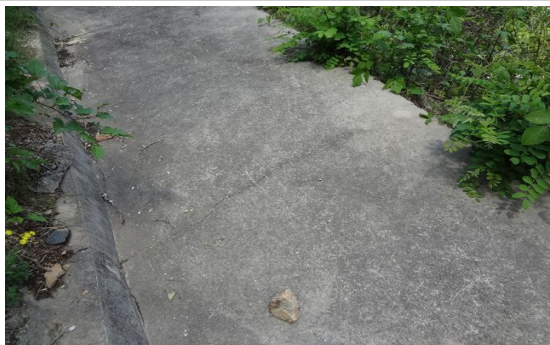
| 부산절토 50 (부산기점 82.05~82.17km / 2공구 STA.9+080~9+200) | |
|---|---|
| 82.08K 1소단배수로 균열 | 82.11K 1소단배수로 균열 |

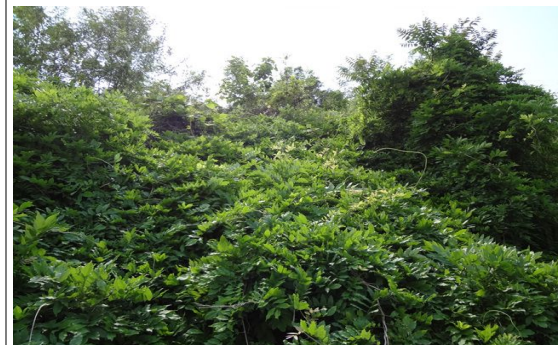
| 부산절토 51 (부산기점 82.19~82.42km / 2공구 STA.8+830~9+060) | |
|---|---|
| 82.21K 1단 이완암, 뜯돌 | |

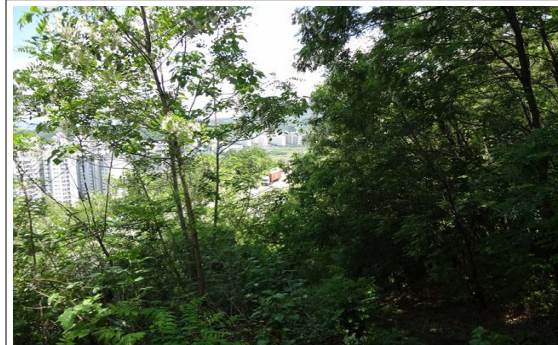
| 부산절토 51 (부산기점 82.19~82.42km / 2공구 STA.8+830~9+060) | |
|---|---|
| 82.22K 1단 수목 | 82.23K 1소단배수로 파손 |

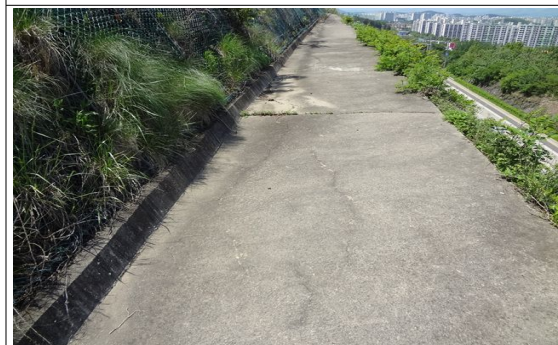
| 부산절토 51 (부산기점 82.19~82.42km / 2공구 STA.8+830~9+060) | |
|---|---|
| 82.26K 1소단배수로 종균열 | 82.36K 1소단배수로 균열 |

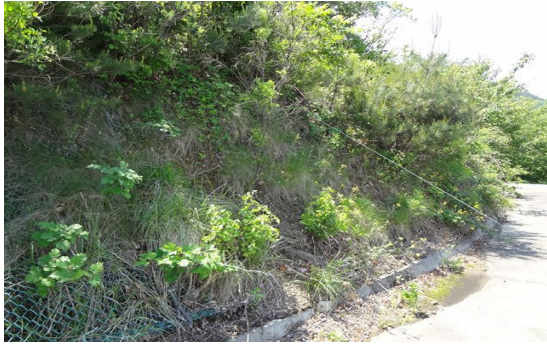
| <p>82.36K 2단 표층유실</p> | <p>82.38K 1소단배수로 파손</p> |

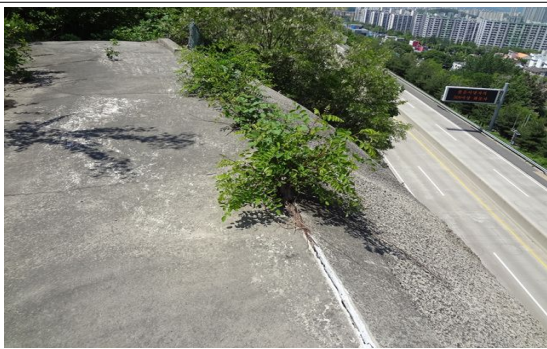
| <p>82.38K 1소단배수로-1단 이격</p> | <p>82.41K 1단 뜯돌</p> |

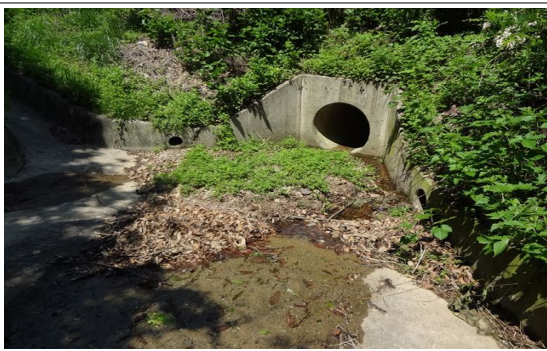
| <p>82.42K 하부 퇴적</p> | |

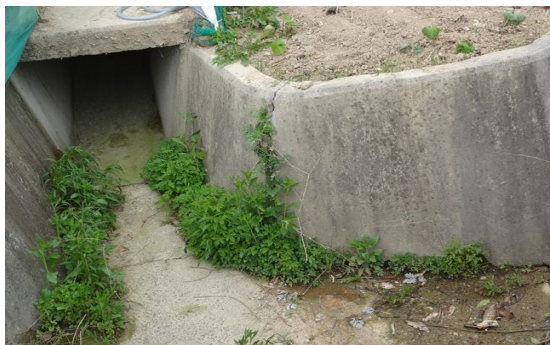
| 부산절토 52 (부산기점 83.31~83.94km / 2공구 STA.7+310~7+940) | |
|---|---|
| 83.41K 산마루측구 파손 | |

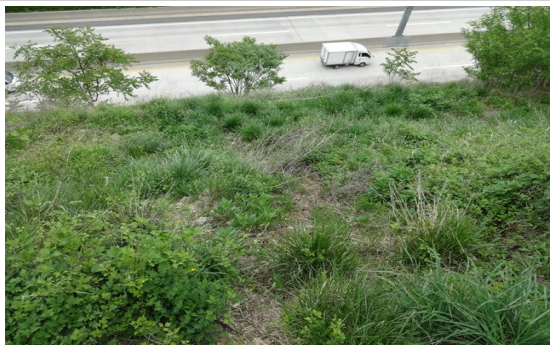
| 부산절토 52 (부산기점 83.31~83.94km / 2공구 STA.7+310~7+940) | |
|---|---|
| 83.55K 1단 누수 및 세굴 | |

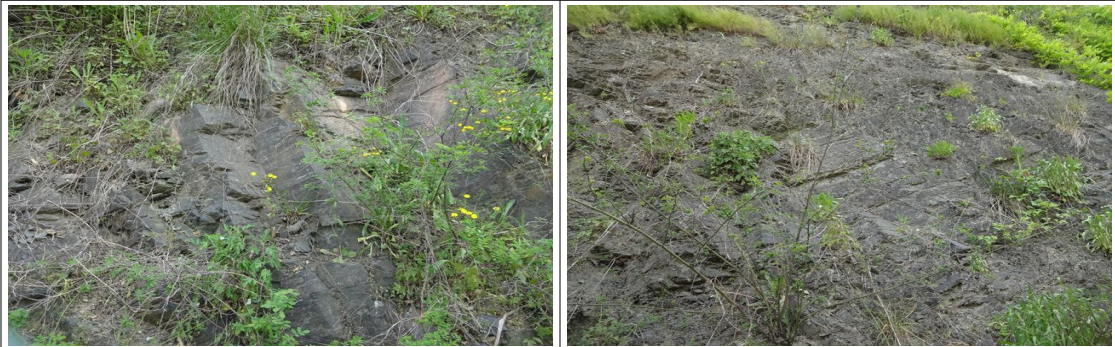
83.60K 1단 이완암

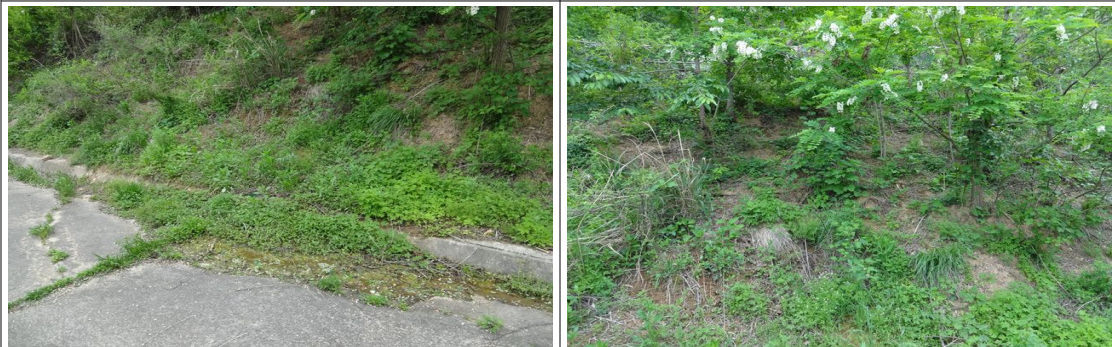
83.70K 2단 누수 및 유실

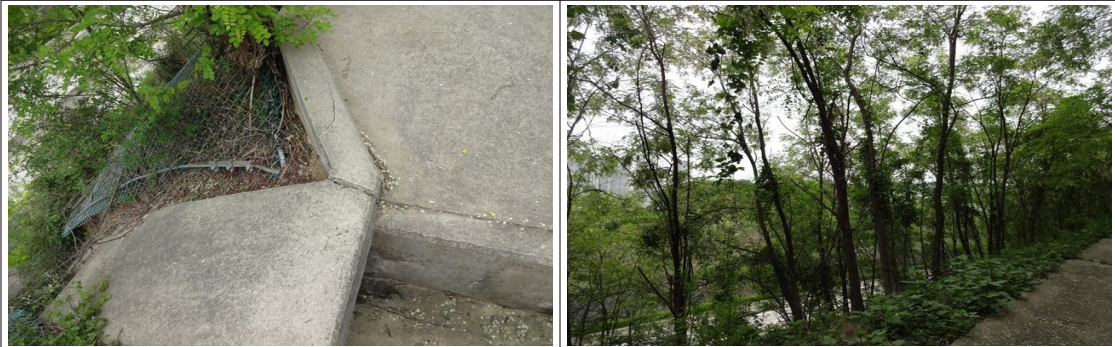
83.79K 1소단배수로 덮개파손

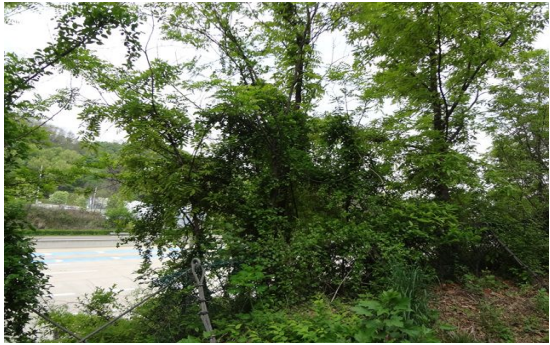
| 대구절토 53 (부산기점 87.23~87.43km / 2공구 STA.3+820~4+020) | |
|---|---|
| 87.23K 1단 수목 | 87.23K 산마루측구 균열 |

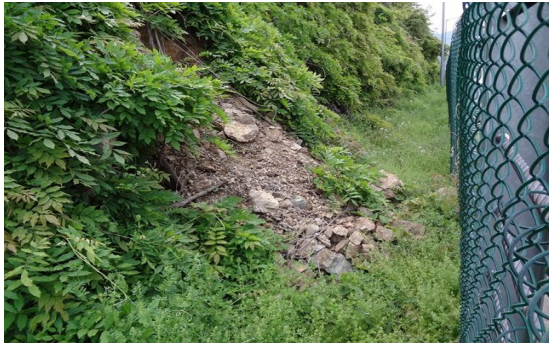
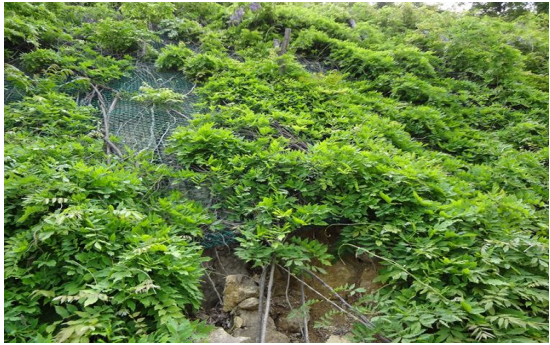
| 대구절토 53 (부산기점 87.23~87.43km / 2공구 STA.3+820~4+020) | |
|---|---|
| 87.27K 1단 유실부 | |

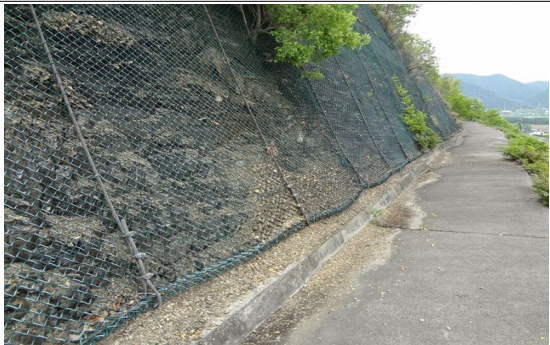
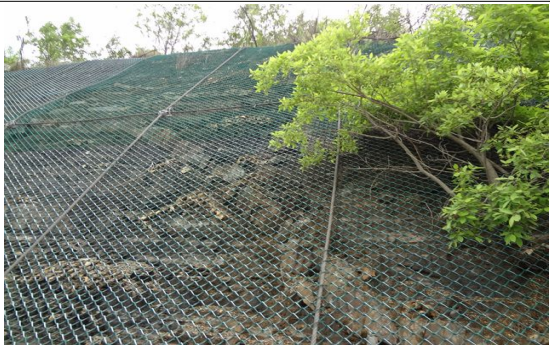
| 대구절토 53 (부산기점 87.23~87.43km / 2공구 STA.3+820~4+020) | |
|---|---|
| 87.33K 2단 심한풍화, 이완암 | |

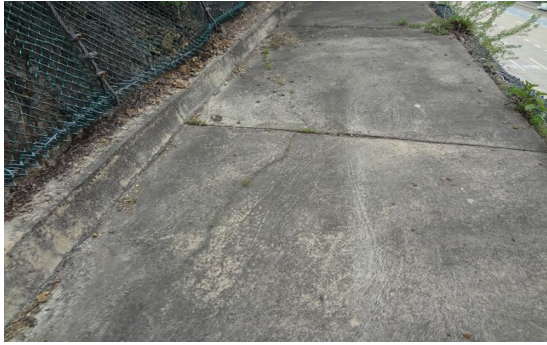
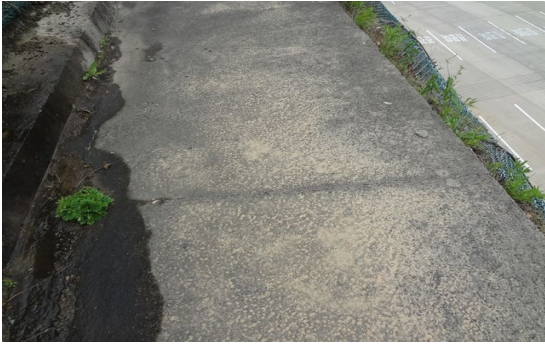
| 87.37K 1소단배수로 균열 | 87.40K 1소단배수로 균열 |

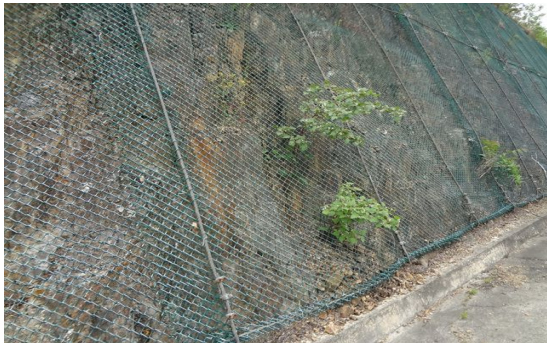
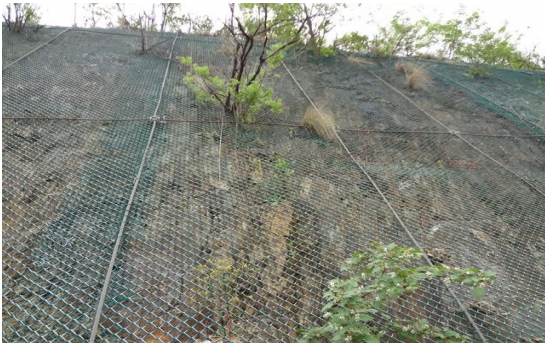
| 87.37K 2단 파쇄, 퇴적 | |

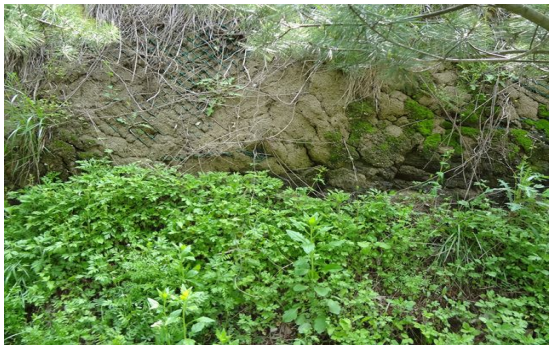
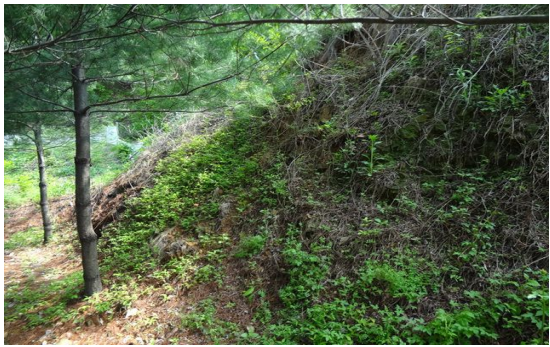
| 대구절토 54 (부산기점 87.41~87.52km / 2공구 STA.3+730~3+840) | |
|---|---|
| 87.52K 1단 표층유실 | |

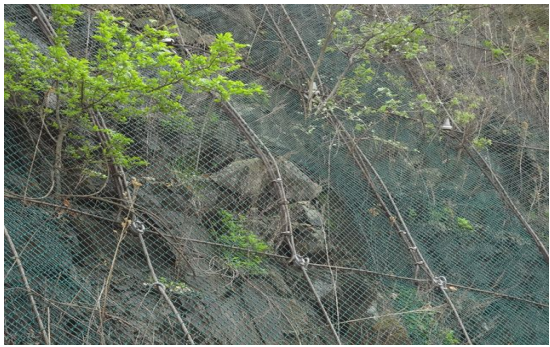
| 대구절토 54 (부산기점 87.41~87.52km / 2공구 STA.3+730~3+840) | |
|---|---|
| 87.43K 2단 이완암 | |

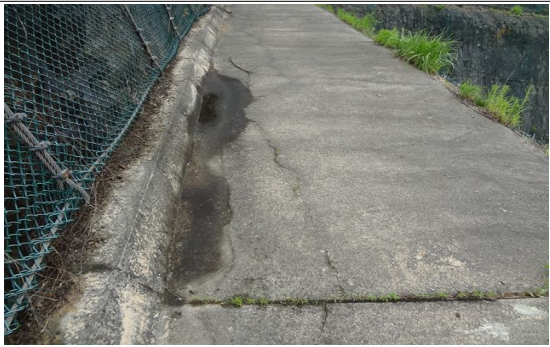
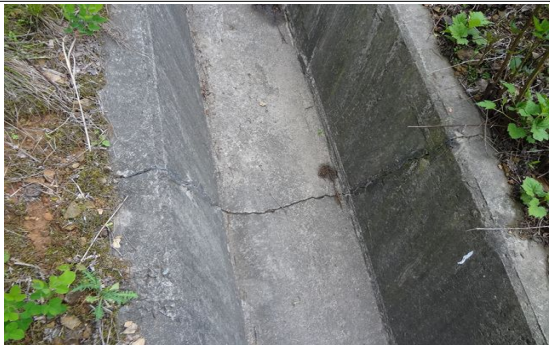
| 대구절토 54 (부산기점 87.41~87.52km / 2공구 STA.3+730~3+840) | |
|---|---|
| 87.44K 1소단배수로 균열 | 87.47K 산마루측구 균열 |

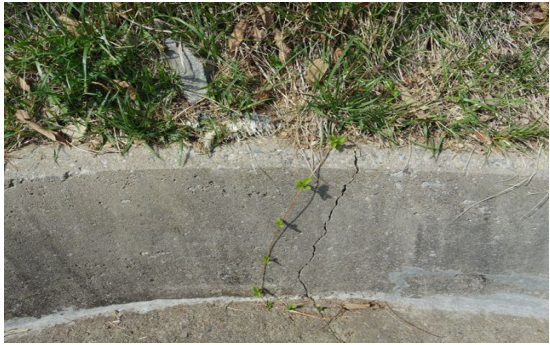
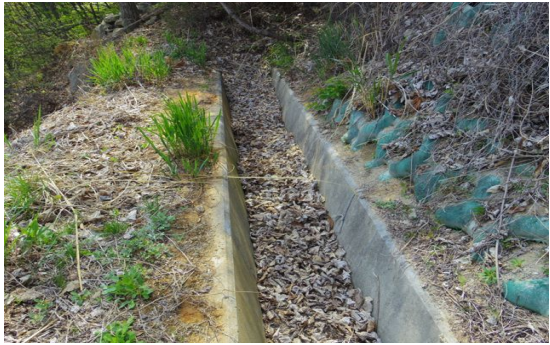
| 부산절토 55 (부산기점 14.29km / 10공구 STA.7+349) | |
|---|---|
| STA.0+05 3소단배수로 균열 | STA.0+85 4소단배수로 토사퇴적 |

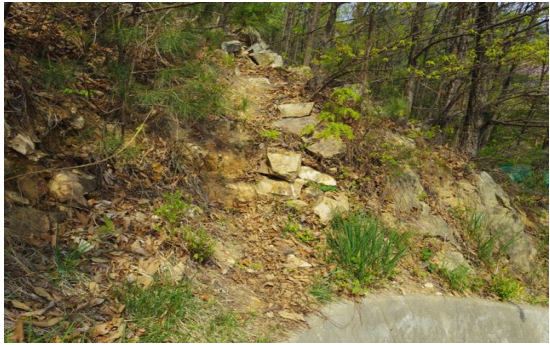
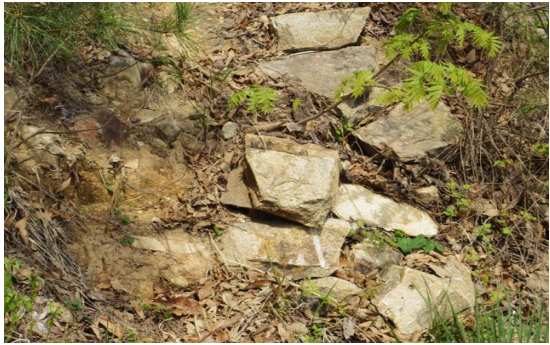
| 부산절토 55 (부산기점 14.29km / 10공구 STA.7+349) | |
|---|---|
| STA.0+05 자연사면부 토석류 전석 | |

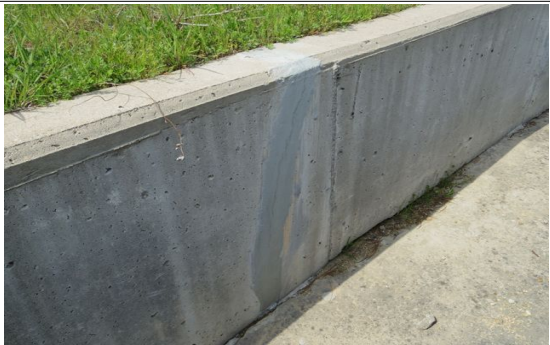
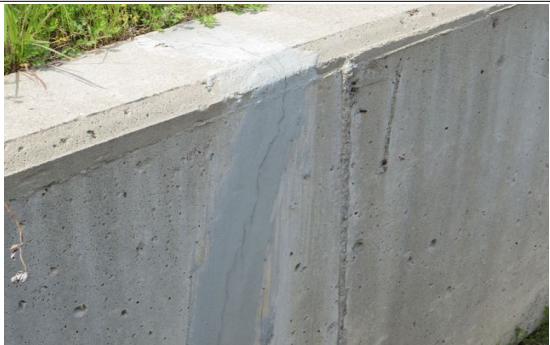
| 부산절토 55 (부산기점 14.29km / 10공구 STA.7+349) | |
|---|---|
| STA.0+80 균열 | |

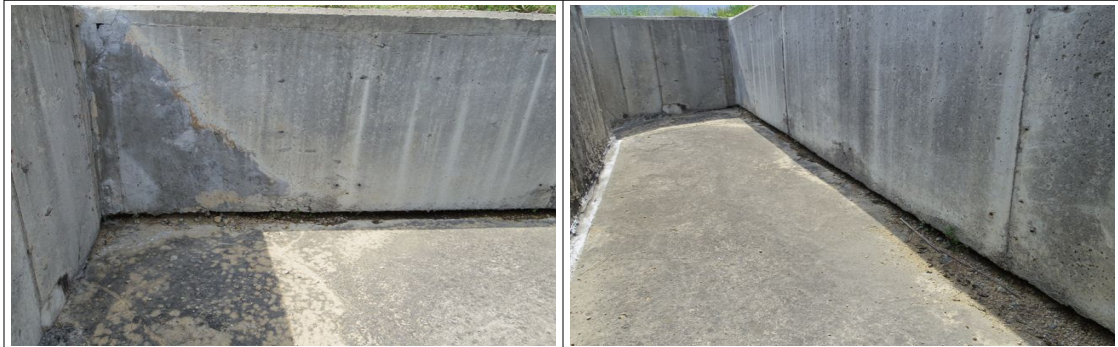
STA.0+85 이격

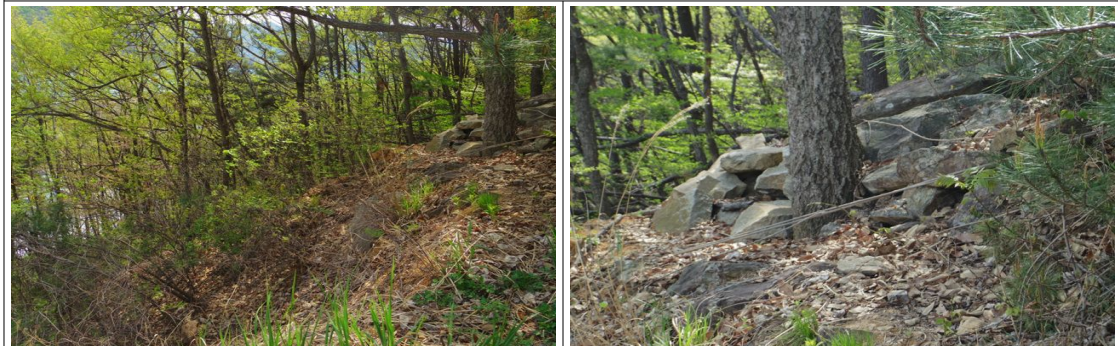
STA.0+95 자연사면 토석류

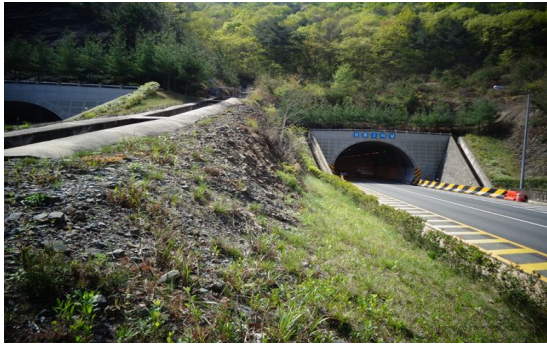
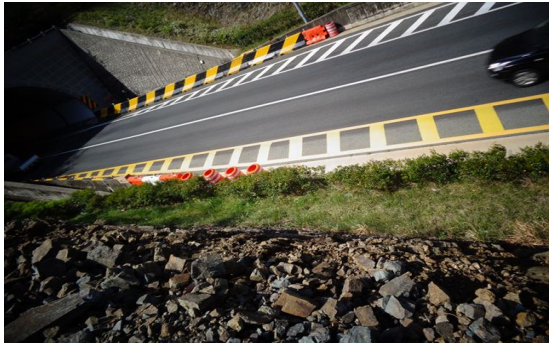
| STA.0+110 1단 뜯돌 | |

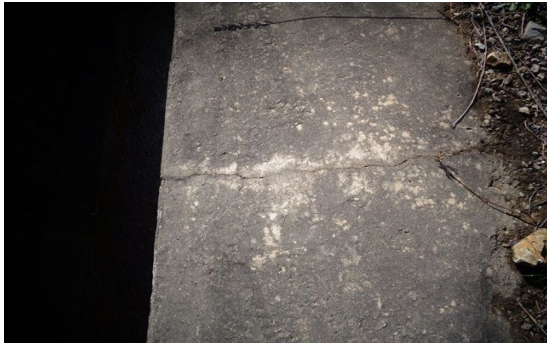
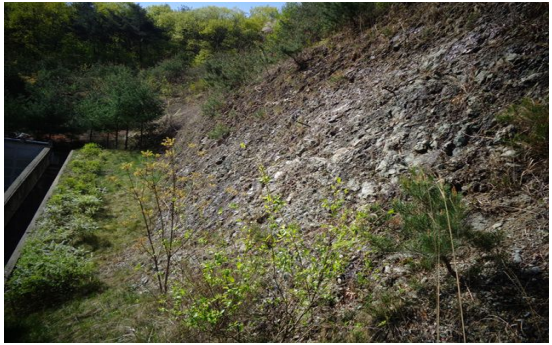
| STA.0+120 배수로 균열 | STA.0+50 1단 뜯돌 |

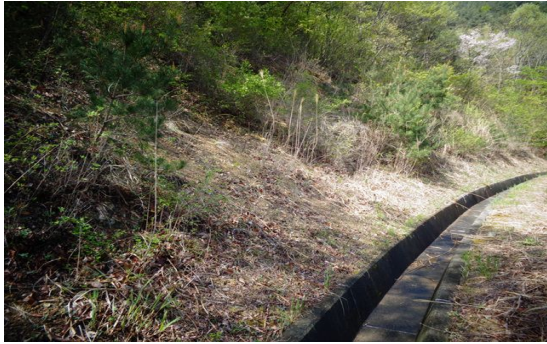
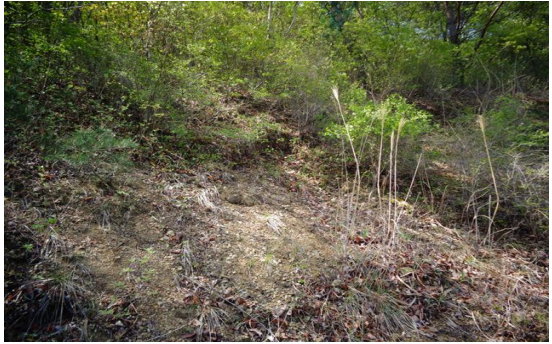
| STA.0+70 자연사면 표층유실 | |

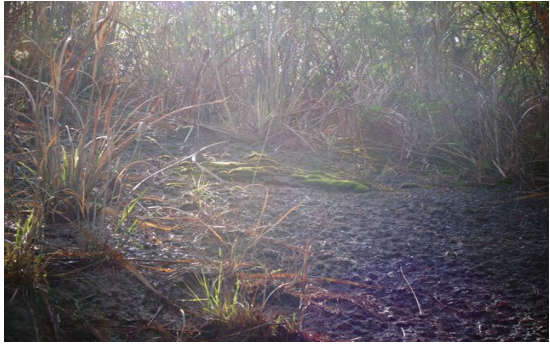
| <p>STA.0+90 1단 숯크리트 들뜸</p> | <p>STA.0+90 배수로 파손</p> |

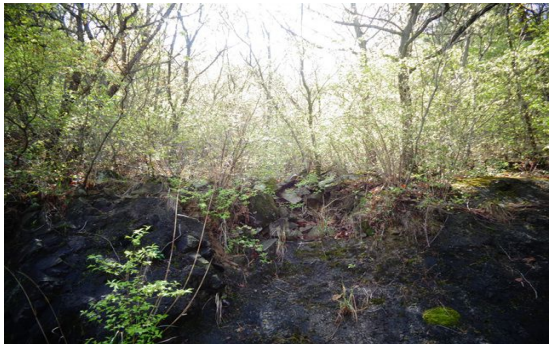
| <p>STA.0+90 자연사면 토석류</p> | |

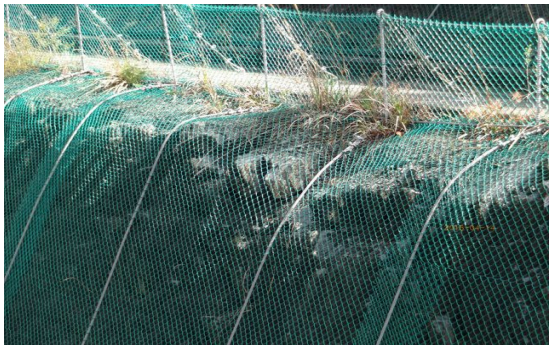
| STA.0+040 1단 낙석위험 | |

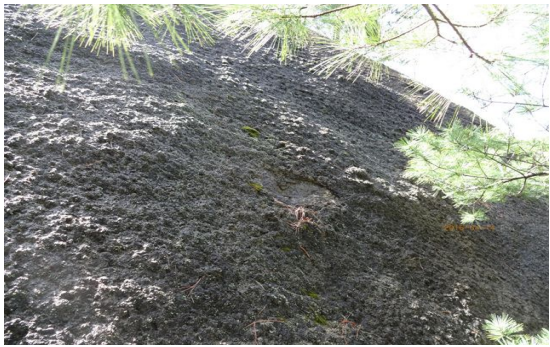
| STA.0+010 1단 슛크리트 탈락) | STA.0+040 2소단배수로 토사퇴적 |

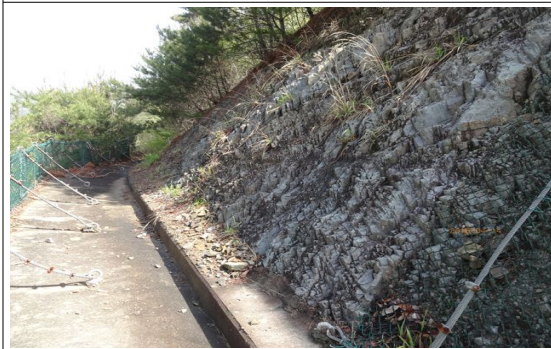
STA.0+070 2단 뜯돌

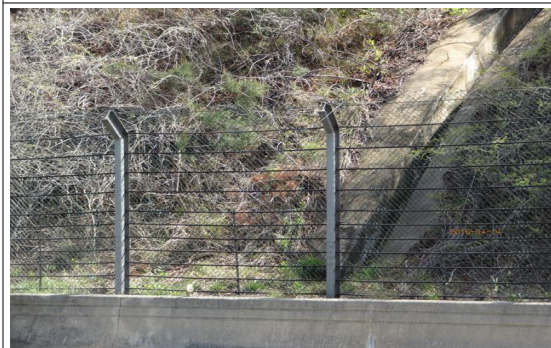
STA.0+090 1단 표층유실

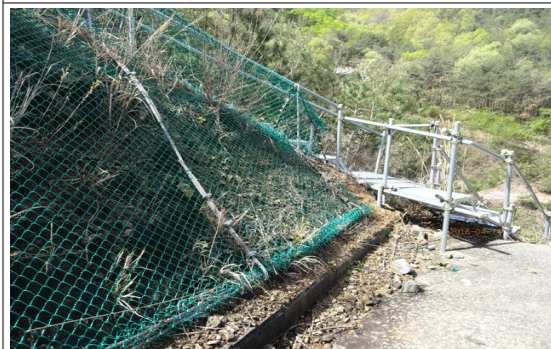
STA.0+090 2단 표층유실

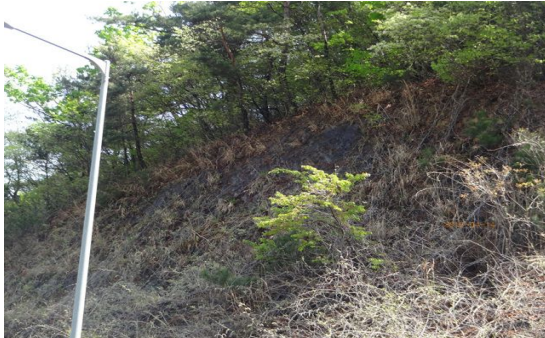
| STA.0+120 1단 뜯돌 | |

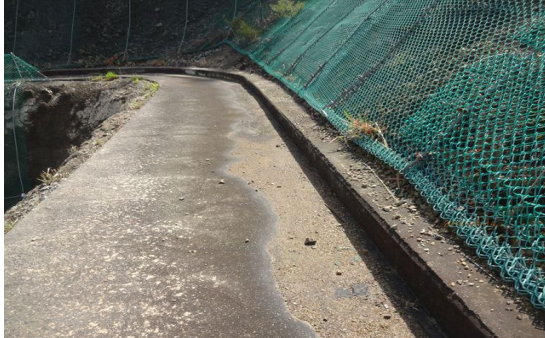
| STA.0+120 1소단배수로 토사퇴적 | |

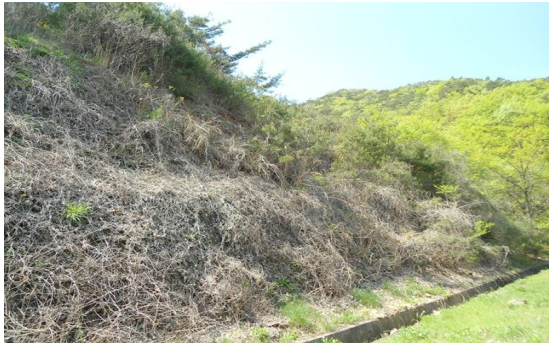
| STA.0+10 1단 세굴 20.0x10.0 | |

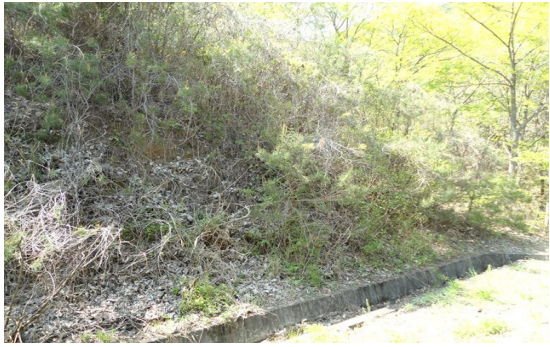
| STA.0+10 2단 자연사면 세굴 20.0x10.0 | |

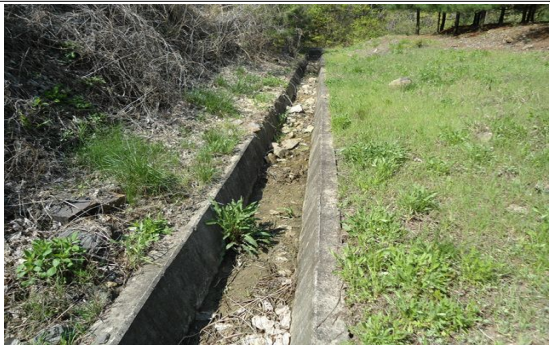
| STA.0+20 1단 배수로 전구간 토사퇴적 | |

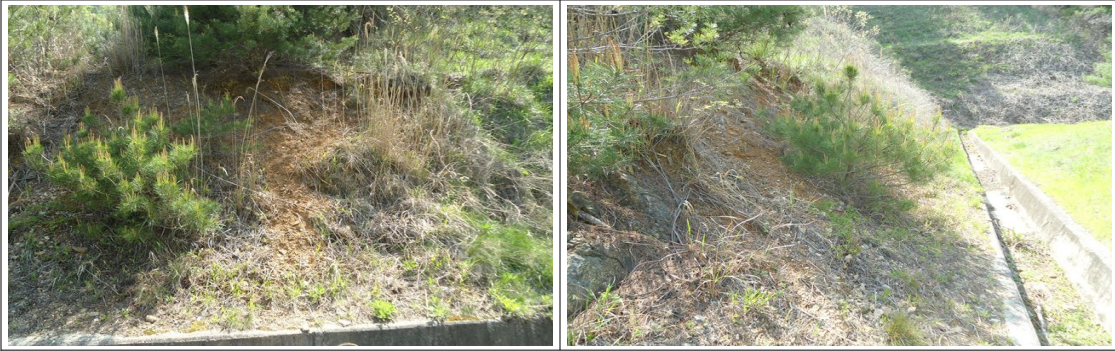
STA.0+60 2단 세굴 10.0x3.0

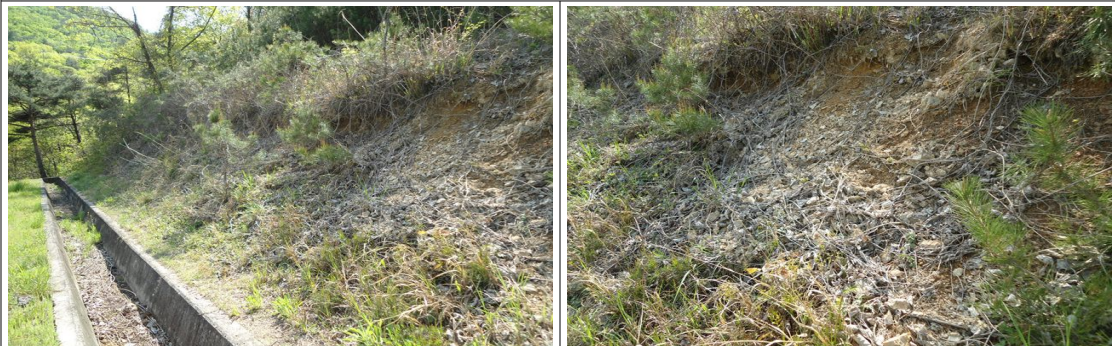
STA.0+80 2단 표층유실 40.0x40.0

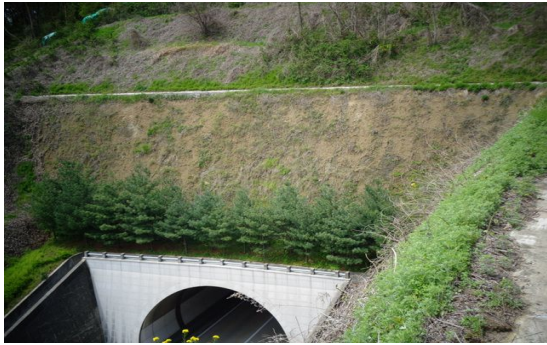
| 부산절토 59 (부산기점 27.27km / 9공구 STA.5+600) | |
|---|---|
| STA.0+100 1단 녹생토유실 | STA.0+50 1단 녹생토유실 |

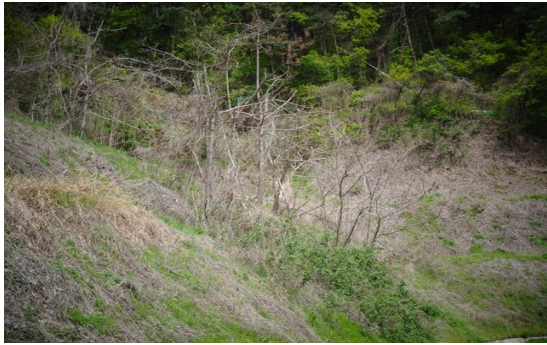
| 부산절토 59 (부산기점 27.27km / 9공구 STA.5+600) | |
|---|---|
| STA.0+90 2단 수목 | |

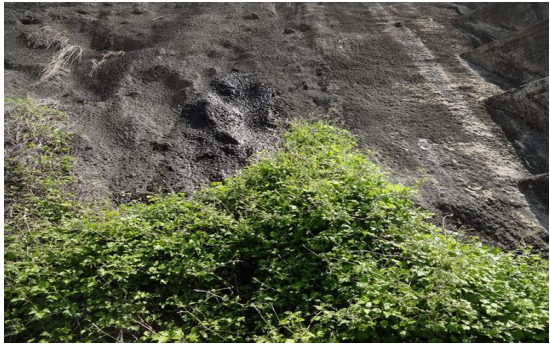
| 대구절토 60 (부산기점 29.17km / 9공구 STA.3+760) | |
|---|---|
| STA.0+130 1단 SC누수흔적 | STA.0+50 1단 누수 |

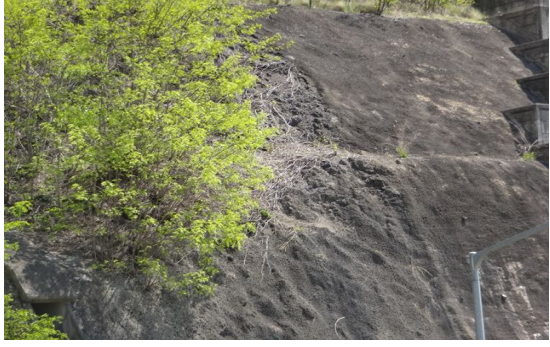
| 대구절토 60 (부산기점 29.17km / 9공구 STA.3+760) | |
|---|---|
| STA.0+130 1단 낙석퇴적 | |

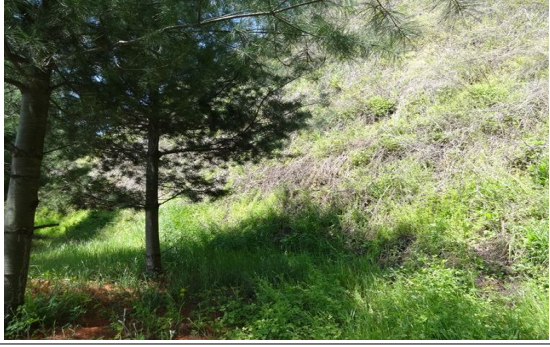
| 대구절토 60 (부산기점 29.17km / 9공구 STA.3+760) | |
|---|---|
| STA.0+180 1단 녹생토유실 | |

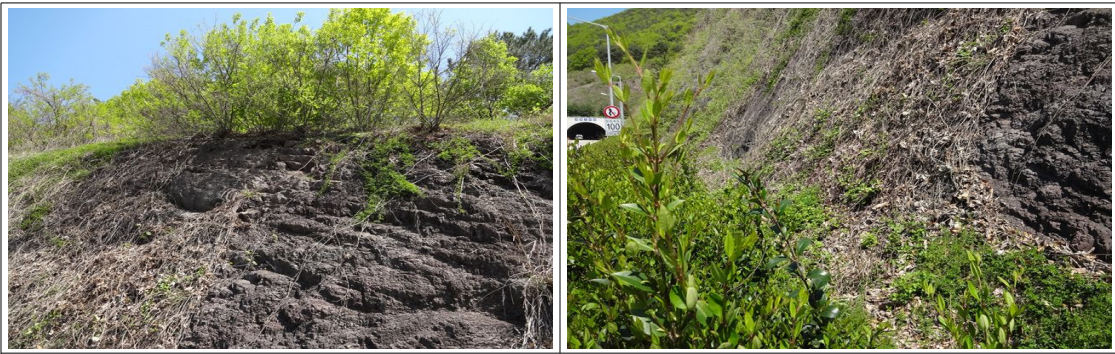
STA.0+30 1단 뜯돌

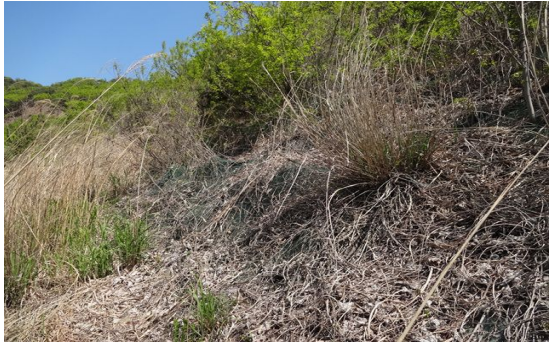
| STA.0+90 3단 표층유실 | |

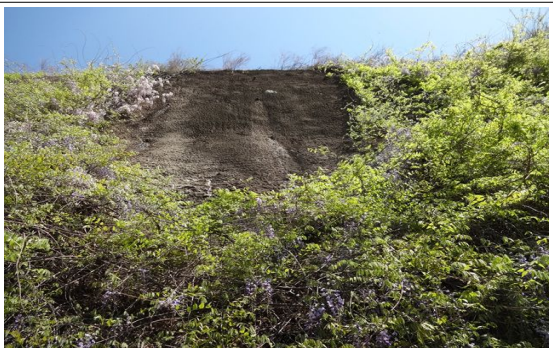
| STA.0+80 1단 SC누수흔적 | |

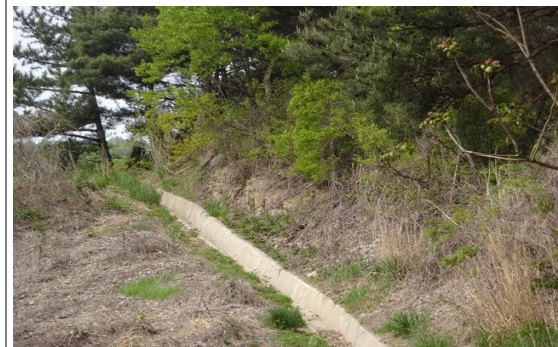
| <p>STA.0+0 자연사면 표층유실 및 이완암</p> | |

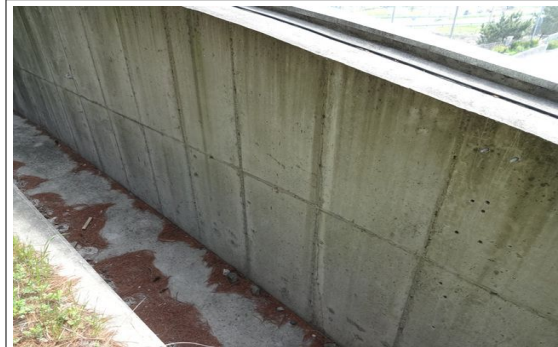
| <p>STA.0+010 갯문배면배수로 균열</p> | <p>STA.0-10 1단 갯문배면배수로 균열</p> |

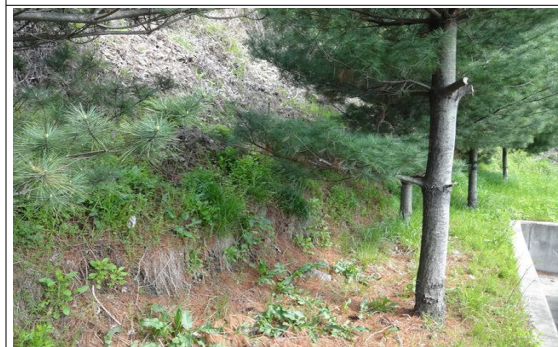
| <p>STA.0+020 1단 녹생토유실</p> | |

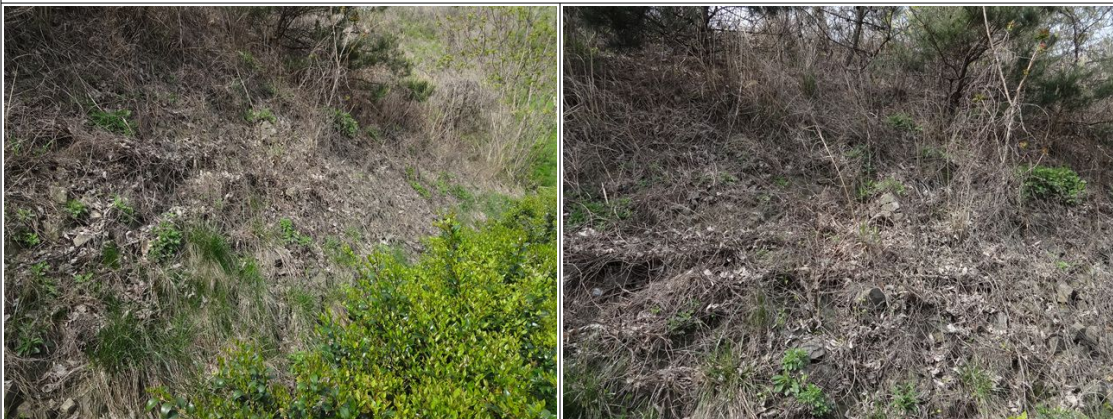
STA.23+050 1단 전석 다수

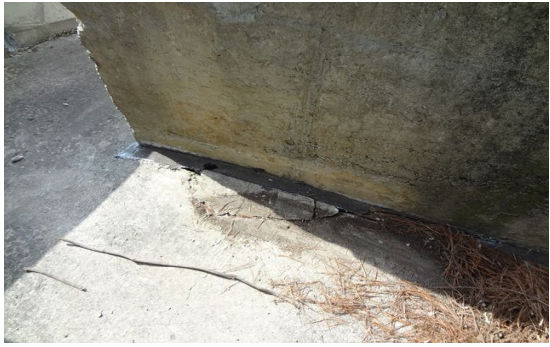
| <p>STA.0+10~+20 배면 배수로 파손 -</p> | |

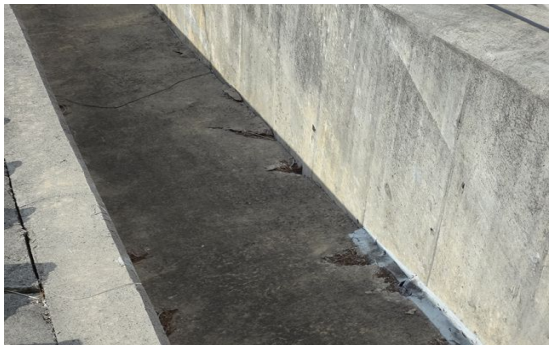
| <p>STA.0+30 배수로 파손</p> | <p>STA.0+30 점검계단 파손</p> |

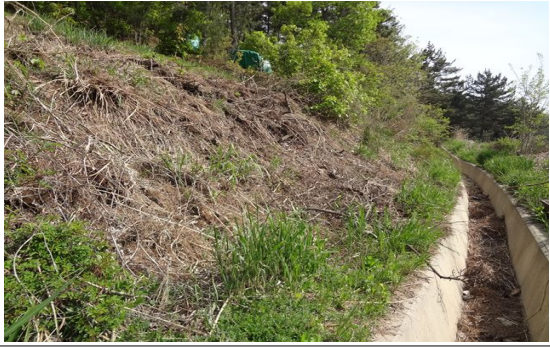
| <p>STA.0-20 자연사면 풍화토</p> | |

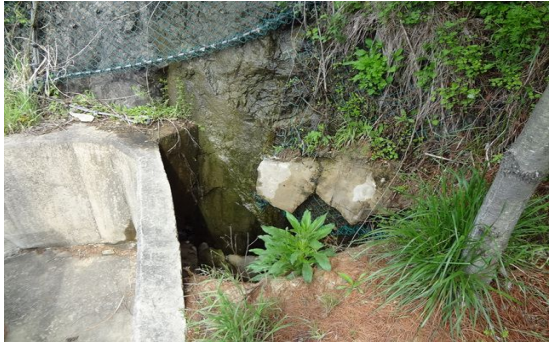
| <p>STA.0-30 배면 공동</p> | |

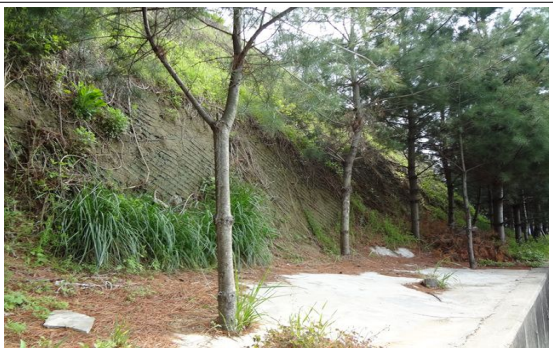
| <p>STA.0-25 1단 녹생토유실</p> | |

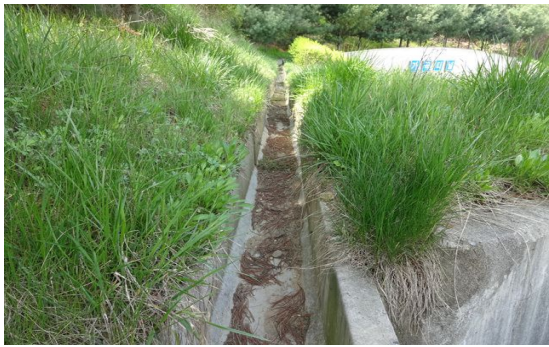
| 대구절토 63 (부산기점 42.89km / 7공구 STA.9+720) | |
|---|---|
| STA.0+0 1단 갯문배면배수로 토사퇴적 | STA.0-10 1단 갯문배면배수로 파손 |

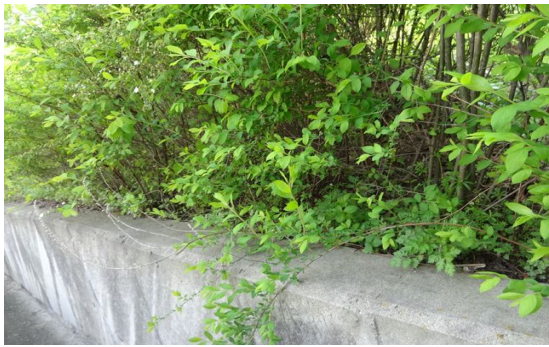
| 대구절토 63 (부산기점 42.89km / 7공구 STA.9+720) | |
|---|---|
| STA.0+10 1단 갯문배면배수로 뒷채움유실 | |

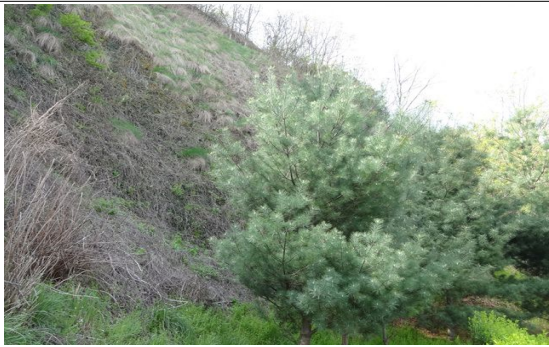
| 대구절토 63 (부산기점 42.89km / 7공구 STA.9+720) | |
|---|---|
| STA.0+10 1단 녹생토유실 | |
