**2016년 상반기 시설물 정기점검 용역  
정 기 점 검 사 진 첵  
[ 2종 절토사면 손상현황 사진첩 ]**

**2016. 6.**

**新 대구부산고속도로주식회사**  
**New DAEGU BUSAN Expressway Co., Ltd.**

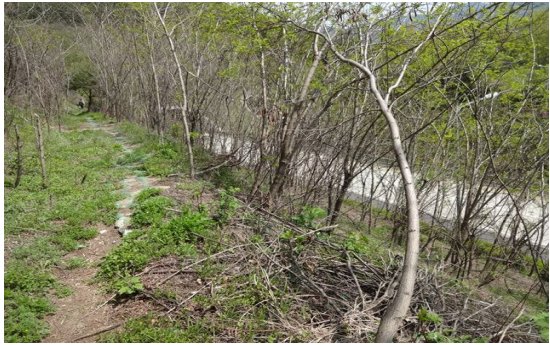
| 부산절토 64 (부산기점 48.75km / 7공구 STA.3+900) | |
|---|---|
| 부산절토64 우측사면 STA.38+450 1~2단 몰탈격자블럭 | |

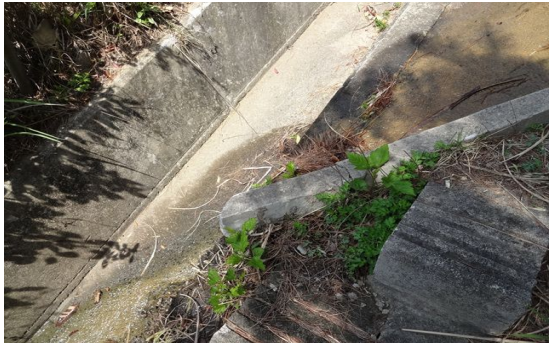
| 부산절토 64 (부산기점 48.75km / 7공구 STA.3+900) | |
|---|---|
| 우측사면 STA.38+450 1소단배수로 파손 | 우측사면 STA.38+540 1소단배수로 균열 |

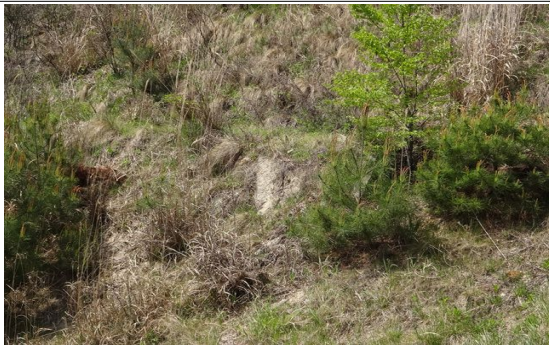
| 부산절토 64 (부산기점 48.75km / 7공구 STA.3+900) | |
|---|---|
| 우측사면 STA.38+540 2단 표층유실 | 우측사면 STA.38+560 1소단배수로 낙석퇴적 |

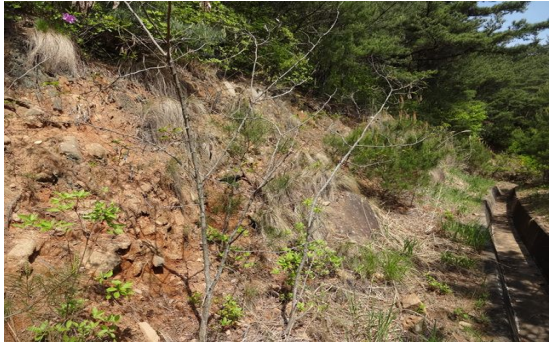
| 우측사면 STA.38+580 자연사면 표층유실 | |

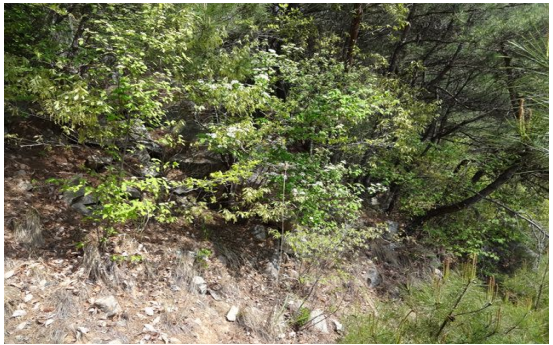
| 정면사면 STA.0+20 자연사면 전석 | |

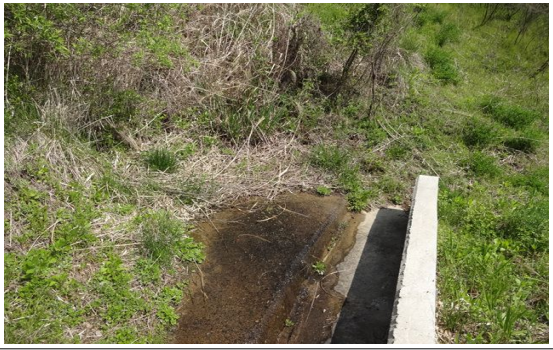
| 우측사면 STA.38+590 1소단배수로 누수 | |

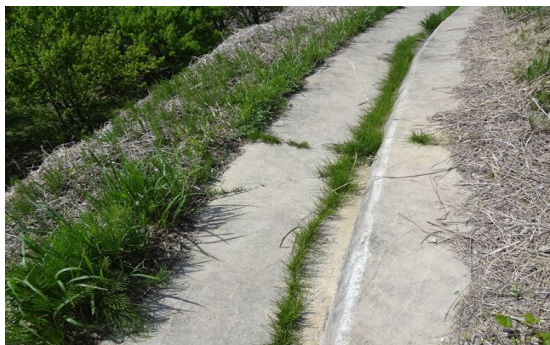
| 대구절토 65 (부산기점 50.51km / 7공구 STA.2+080) | |
|---|---|
| STA.0+0 1소단배수로 균열 | STA.0+30 5단 녹생토유실 |

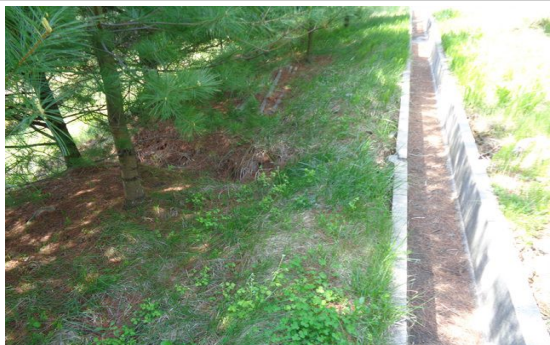
| 대구절토 65 (부산기점 50.51km / 7공구 STA.2+080) | |
|---|---|
| STA.0+0 2단 세굴 | |

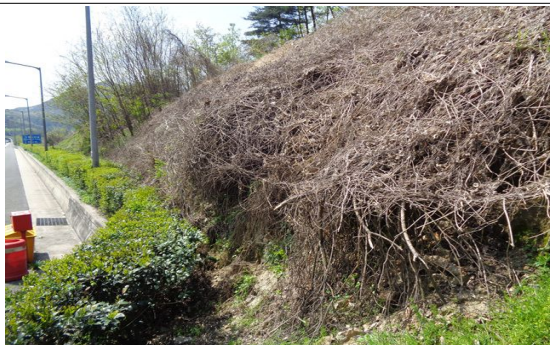
| 대구절토 65 (부산기점 50.51km / 7공구 STA.2+080) | |
|---|---|
| STA.40+300 1단 녹생토 유실 | STA.0+5 5단 누수 |

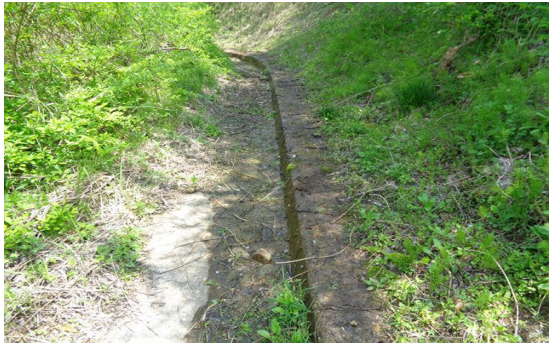
| STA.0+0 2소단배수로 체수 | |

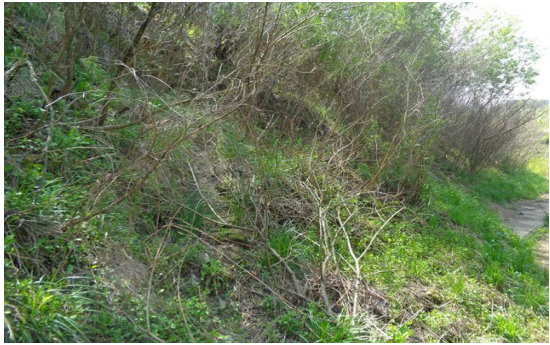
| STA.0+28 토사퇴적 | |

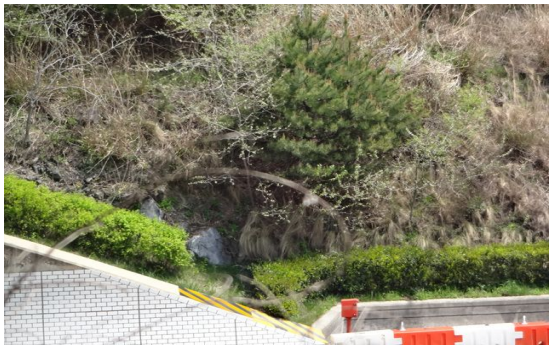
| 부산절토 67 (부산기점 51.92km / 7공구 STA.0+660) | |
|---|---|
| 우측 STA.41+710 1단 암노출 | 정면 STA.0+50 산마루측구 균열 |

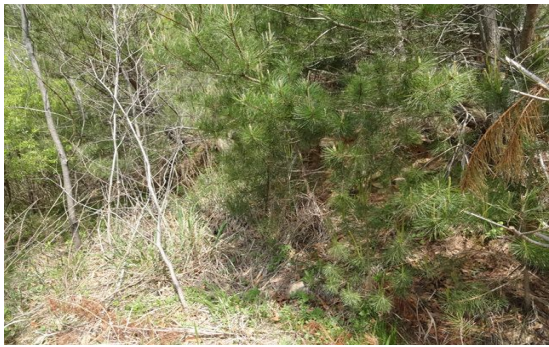
| 부산절토 67 (부산기점 51.92km / 7공구 STA.0+660) | |
|---|---|
| 우측 STA.41+730 4단 표층유실 | |

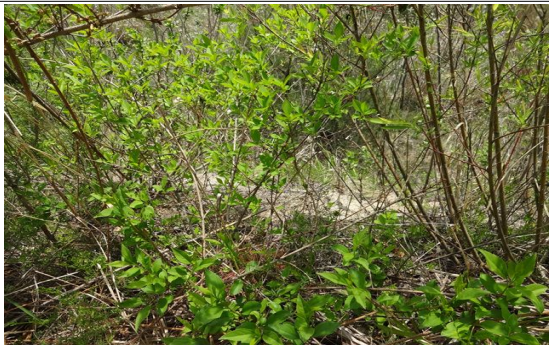
| 부산절토 67 (부산기점 51.92km / 7공구 STA.0+660) | |
|---|---|
| 정면 STA.+10 1단 식생불량 | |

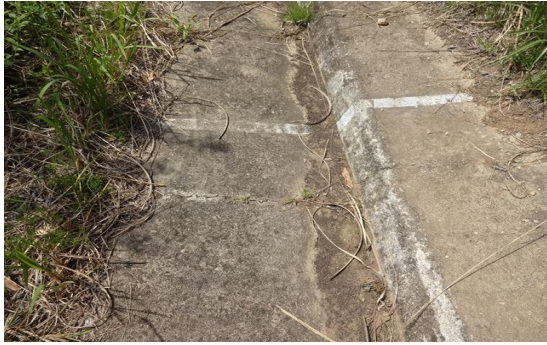
| 정면 STA.0+10 1소단배수로 균열 | 정면 STA.0+30 1소단배수로 균열 |

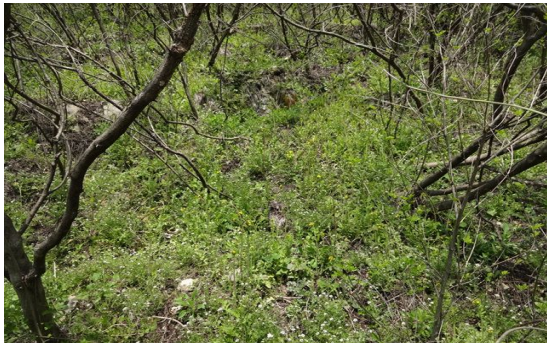
| 정면 STA.-20 2단 세굴 | |

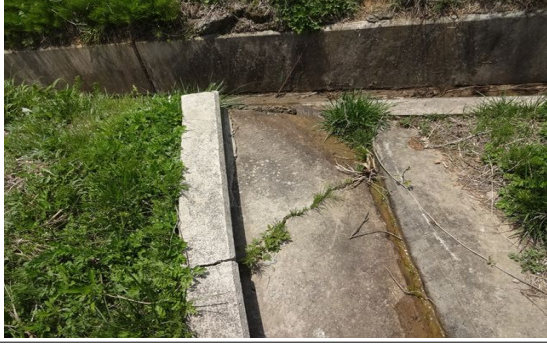
| 좌측 STA.41+660 1소단배수로 균열 | 좌측 STA.41+710 1소단배수로 균열 |

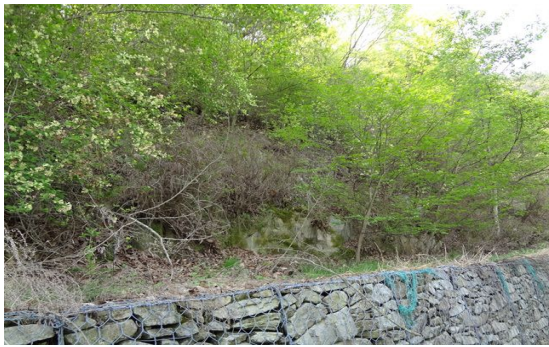
| 부산절토 68 (부산기점 52.56km / 7공구 STA.0+140) | |
|---|---|
| STA.0+25 자연사면 유실우려 | |

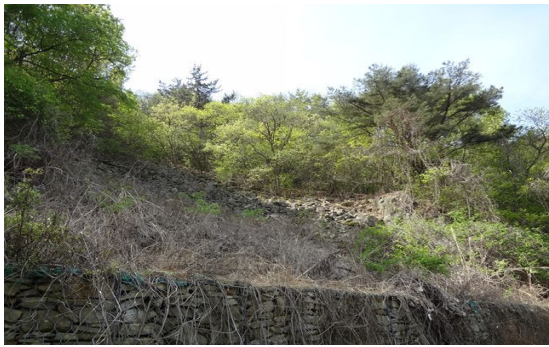
| 부산절토 68 (부산기점 52.56km / 7공구 STA.0+140) | |
|---|---|
| STA.0+45 자연사면 토석류 | STA.0-20 갯문 배면 공동 |

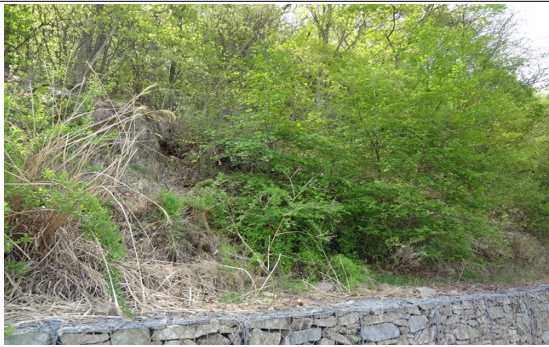
| 부산절토 68 (부산기점 52.56km / 7공구 STA.0+140) | |
|---|---|
| STA.0+5 자연사면 유실우려 | |

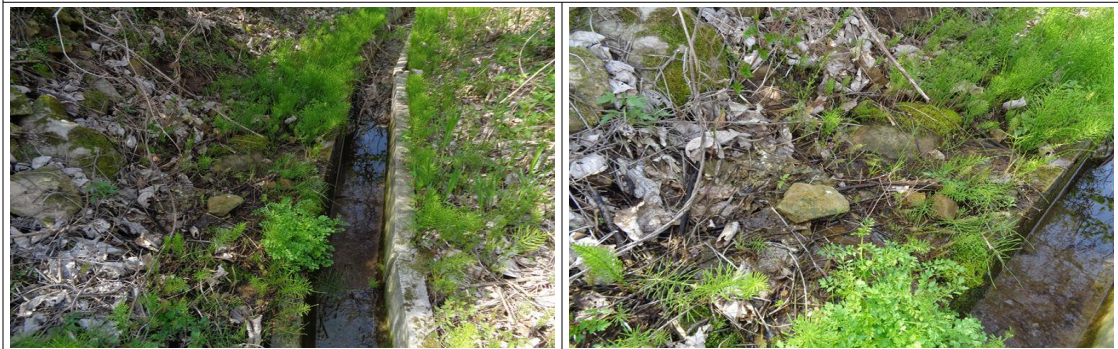
STA.0-08 2단 체수

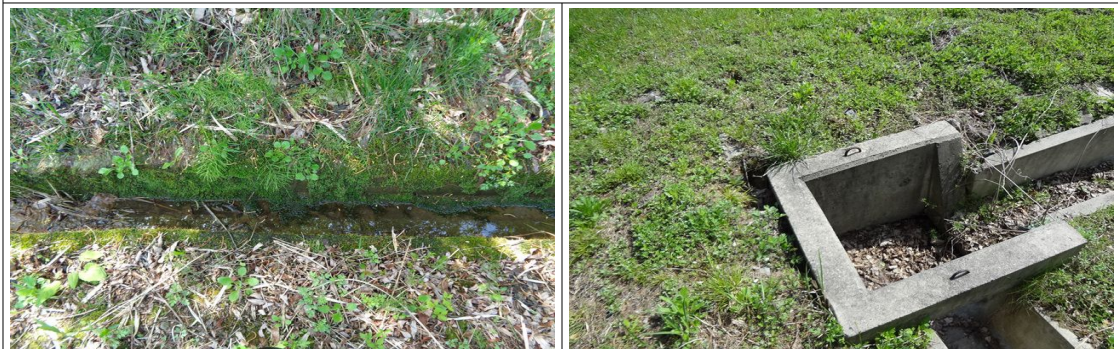
STA.0-8 2단 체수

STA.0-25 배수로 집수정 공동

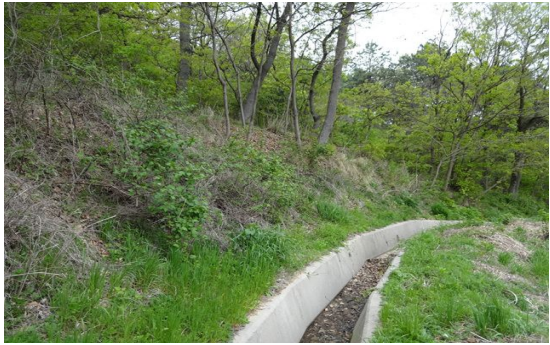
| 대구절토 69 (부산기점 55.18km / 6공구 STA.9+575) | |
|---|---|
| STA.0+20 자연사면 표층유실 | |

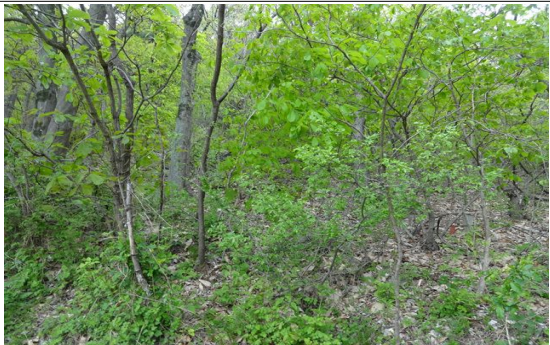
| 대구절토 69 (부산기점 55.18km / 6공구 STA.9+575) | |
|---|---|
| STA.0+30 자연사면 토석류 | |

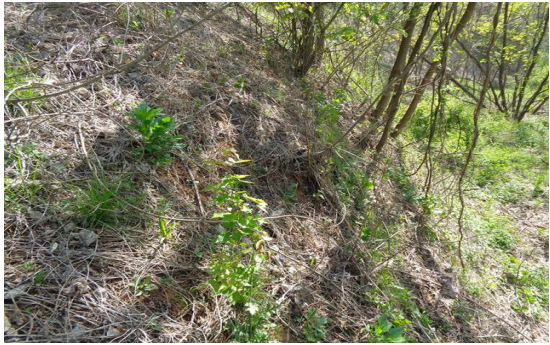
| 대구절토 70 (부산기점 68.89km / 4공구 STA.7+530) | |
|---|---|
| STA.0+13 표층유실 2.0*2.0 | |

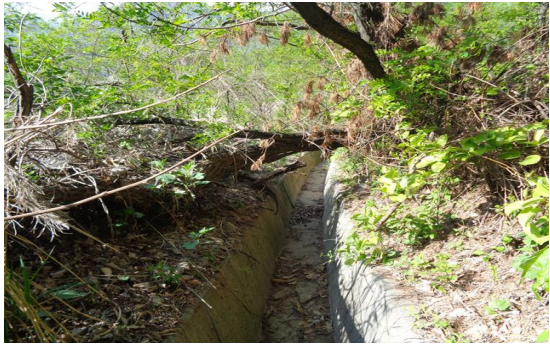
| 대구절토 70 (부산기점 68.89km / 4공구 STA.7+530) | |
|---|---|
| STA.0+15 2단 수목전도 | |

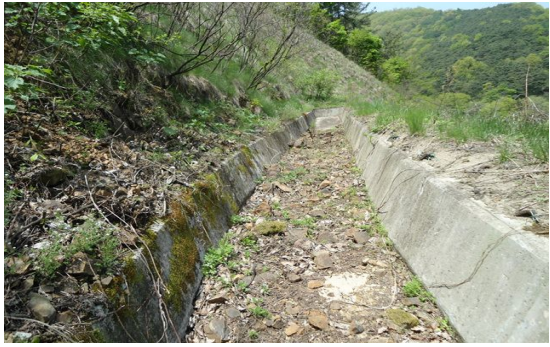
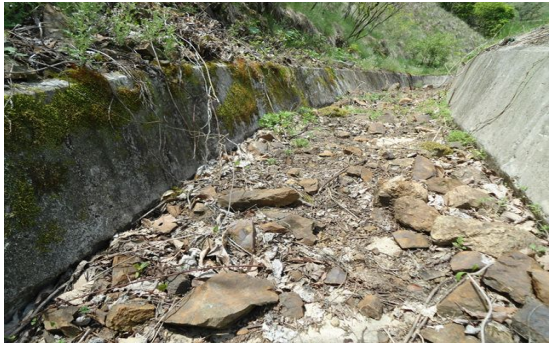
| STA.0+05 3단 배수로 내 낙석 | |

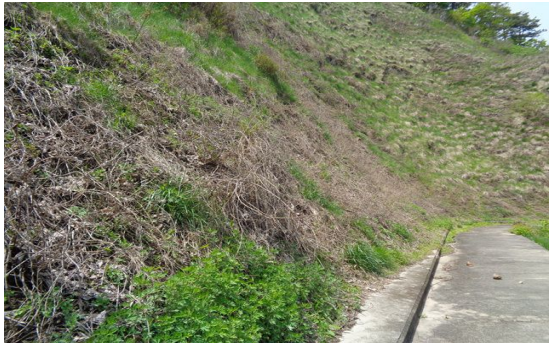
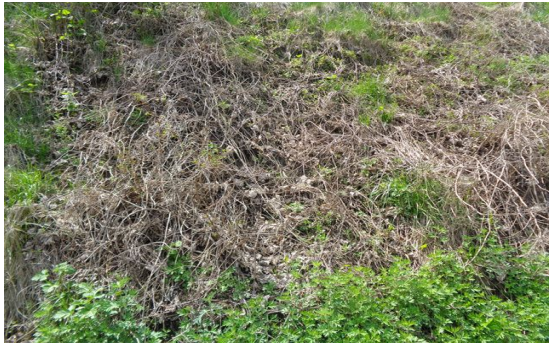
| STA.0-10 2단 녹생토유실 15*10 | |

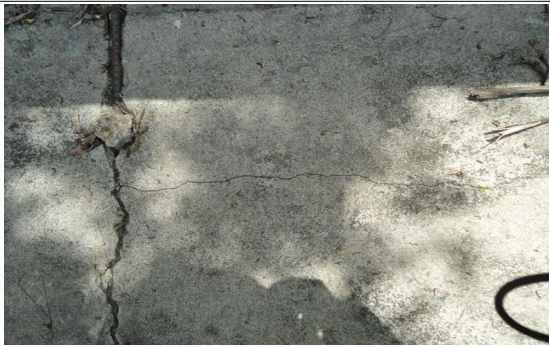
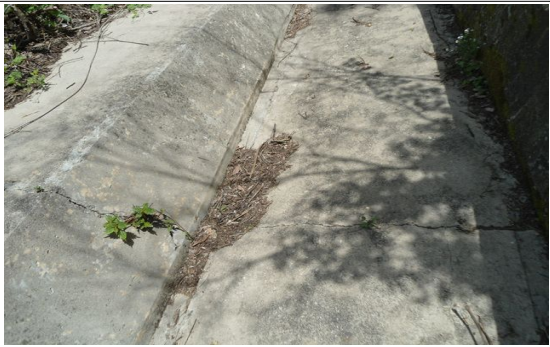
| STA.0-15 산마루측구 균열 | |

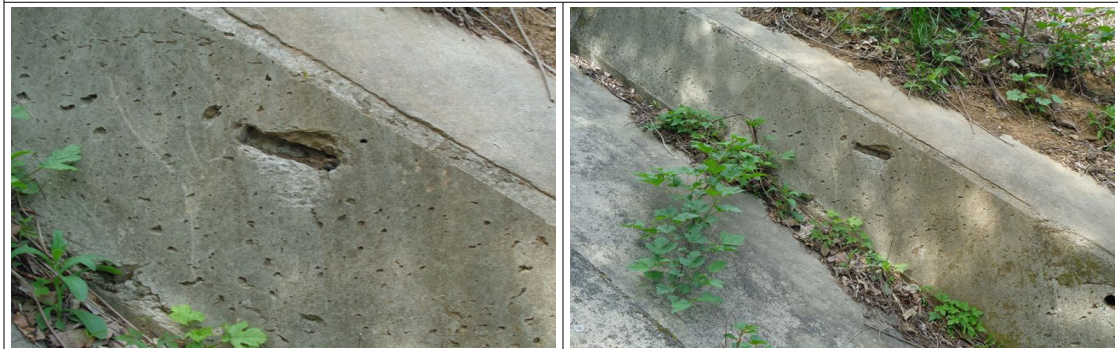
STA.0-20 배수로파손 1.0\*2.0

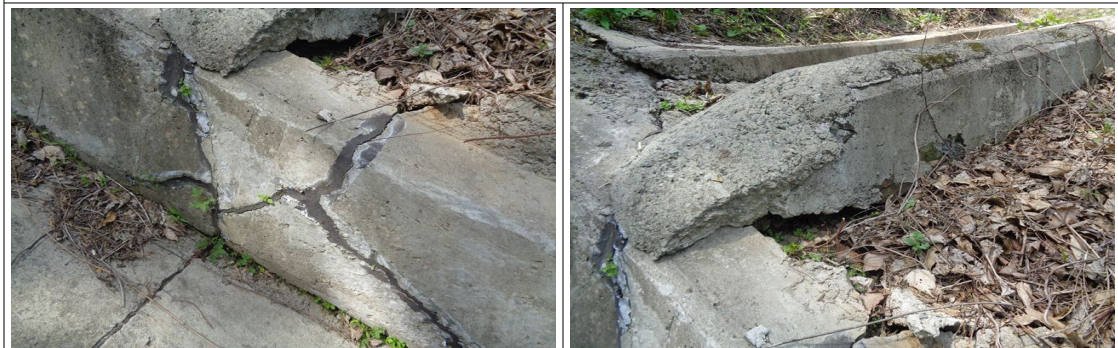
STA.0-25 배수로파손 1.0\*2.0

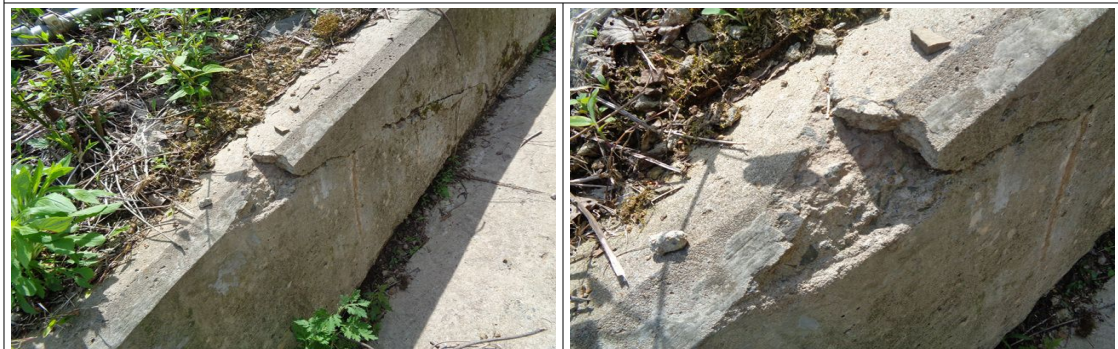
STA.0-30 배수로파손 1.0\*2.0

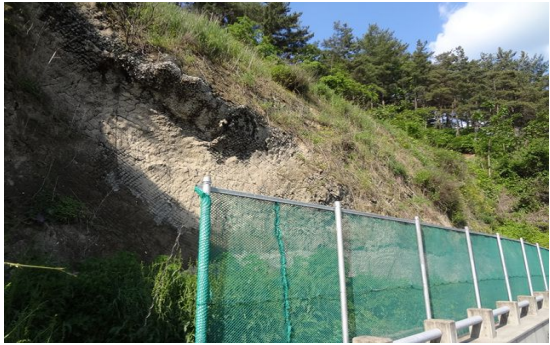
| 대구절토 72 (부산기점 78.56km / 3공구 STA.12+690) | |
|---|---|
| STA.0+15 1단 녹생토유실 | STA.0+25 1단 누수 |

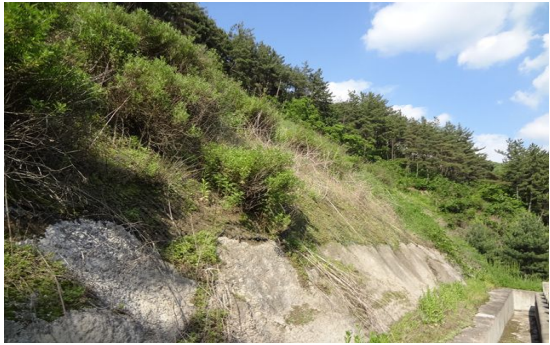
| 대구절토 72 (부산기점 78.56km / 3공구 STA.12+690) | |
|---|---|
| STA.0-15 1단 녹생토유실 | STA.0-15 자연사면 암괴 |

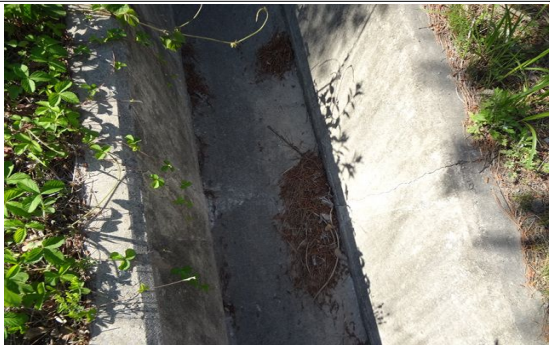
| 대구절토 72 (부산기점 78.56km / 3공구 STA.12+690) | |
|---|---|
| STA.0-30 산마루측구 균열 | |
