**2016년 상반기 시설물 정기점검 용역(3공구)**  
**정 기 점 검 보 고 서**  
**[ 1 · 2종 시설물 / 교량 · 터널 ]**

**2016. 6.**

**新 대구부산고속도로주식회사**  
**New DAEGU BUSAN Expressway Co., Ltd.**

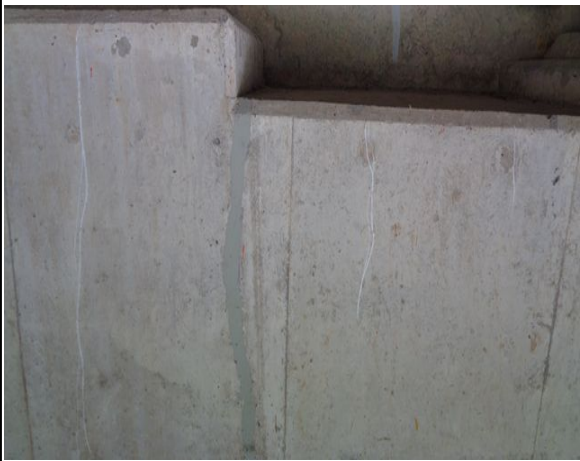
하부구조의 외관조사 결과, 균열(CW= 0.3mm미만) 등의 손상이 일부 발생한 상태이며, 기 손상부는 지속적인 관찰 후 진전시 내구성 확보 차원의 적절한 보수 및 유지관리가 요구된다.

| 교대 상행선 A1 균열 CW=0.2mm | 교대 하행선 A1 균열 CW=0.1mm |

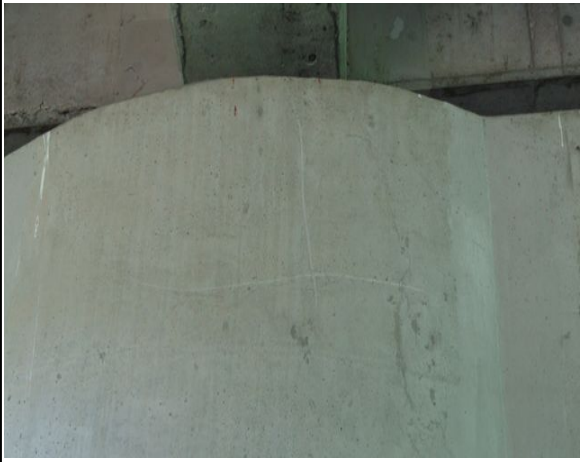
| 교각 상행선 P3 코핑부 균열 CW=0.2mm | 교각 하행선 P4 코핑부 균열 CW=0.2mm |

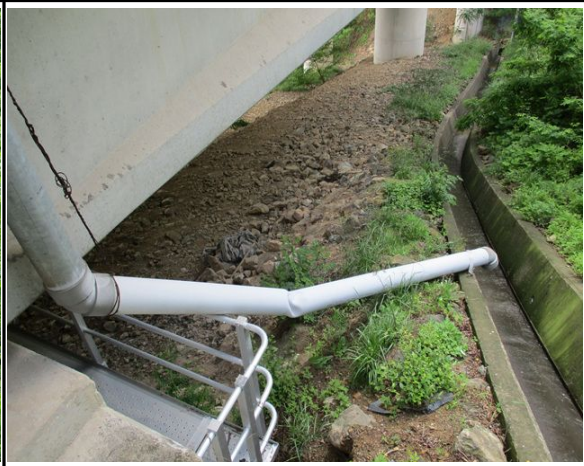
배수시설의 상태는 일부구간에서 배수관 변형 등의 경미한 손상이 관찰되었으며, 향후 공용 중 주기적인 청소 및 정비를 통한 유지관리가 필요하다.

| 배수시설 전경 | 하행선 S3 배수관 변형 |

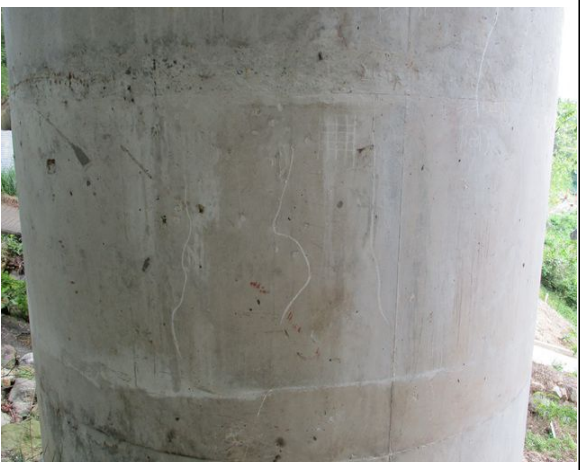
하부구조의 외관조사 결과, 균열(CW= 0.3mm미만), 등의 손상이 일부 발생된 상태이며, 기 손상부는 주기점검 후 손상의 진전시 내구성 확보 차원의 적절한 보수 및 유지관리가 필요하다.

| 교대 전경 | 교각 상행선 P1 기둥부 균열 CW=0.1mm |

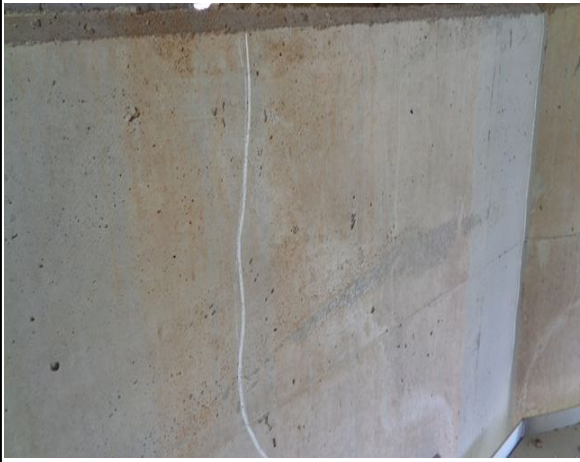
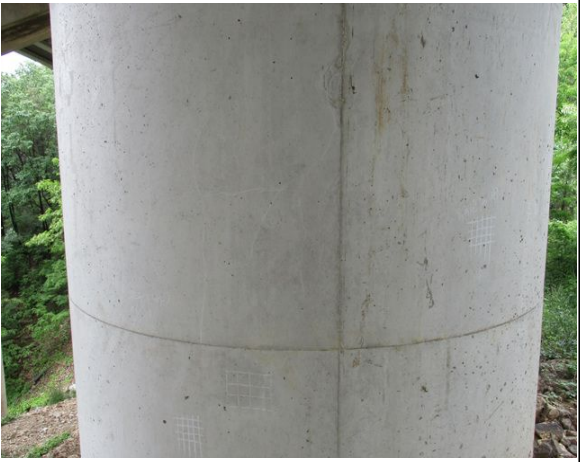
| 교각 상행선 P2 기둥부 균열 CW=0.1mm | 교각 상행선 P2 기둥부 균열 CW=0.1mm |

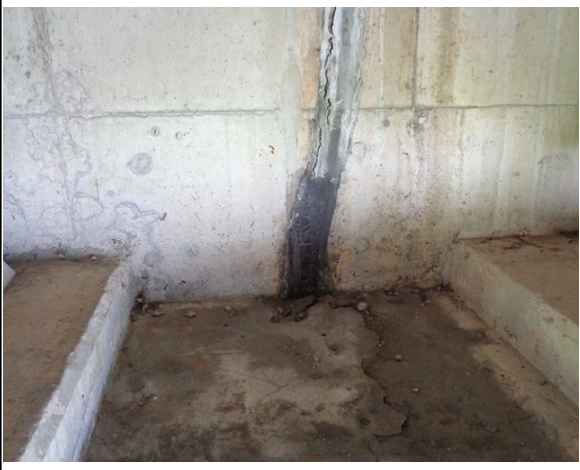
균열(CW= 0.3mm미만), 체수흔적, 실란트 파손, 범면 보호블럭 밀림 등의 손상이 일부 발생된 상태이며, 기 손상부로 확인 되었다. 기 손상부는 주기점검 후 진전시 내구성 확보 차원의 적절한 보수 및 유지관리가 필요하다.

| 교대 상행선 A1 범면 보호블럭 밀림 | 교대 상행선 A2 구체 체수흔적 |

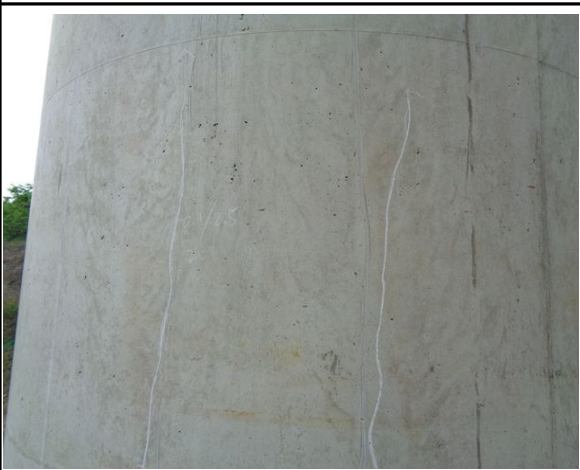
| 교대 하행선 A1 벽체 균열 CW=0.1mm | 교각 상행선 P2 기둥부 균열 CW=0.2mm |

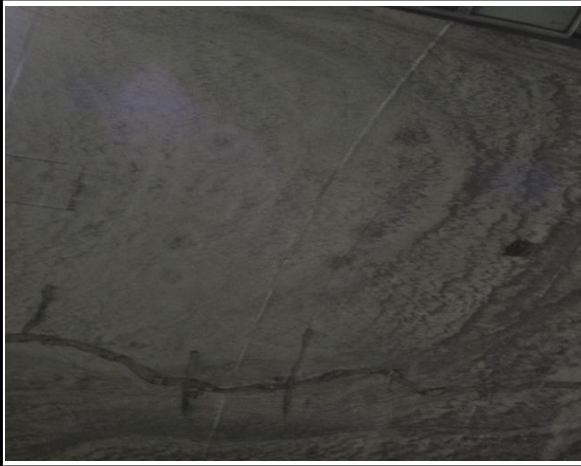
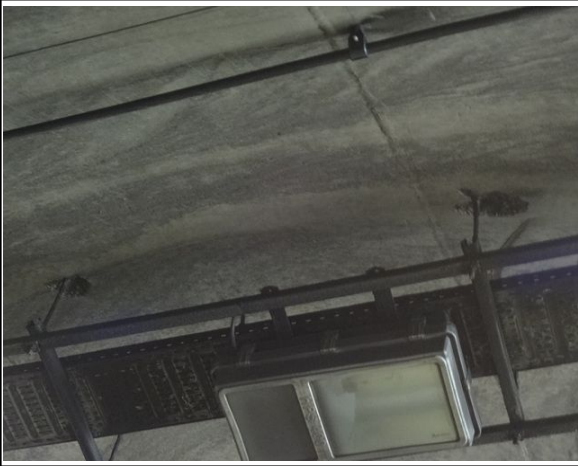
천정부는 폭 0.1~0.3mm 정도의 균열 및 보수부 재균열, 앵커부 콘크리트 손상 등이 조사되었다. 기 발생한 손상은 보수부 손상의 재발생 및 기 손상부의 진전유무에 대한 주의관찰이 요망된다.

| 상행선 S90 균열 CW=0.3mm | 상행선 S93 앵커부 파손 |

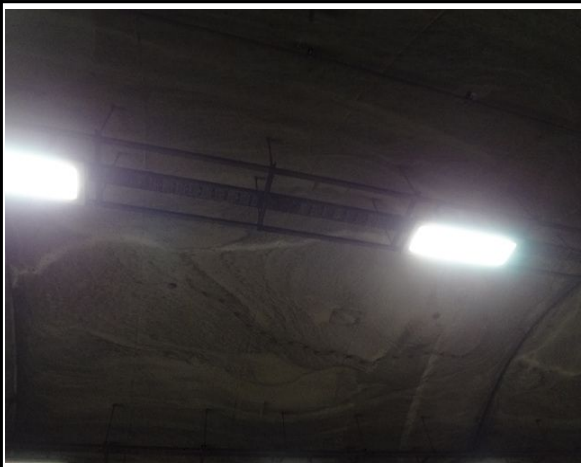
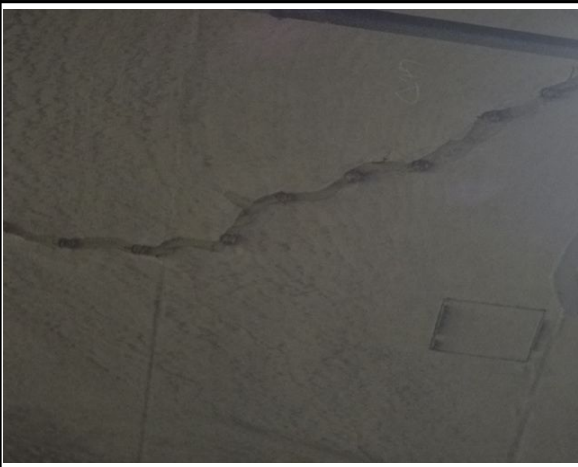
| 하행선 S24 재균열 CW=0.2mm | 하행선 S47 균열 CW=0.3mm |

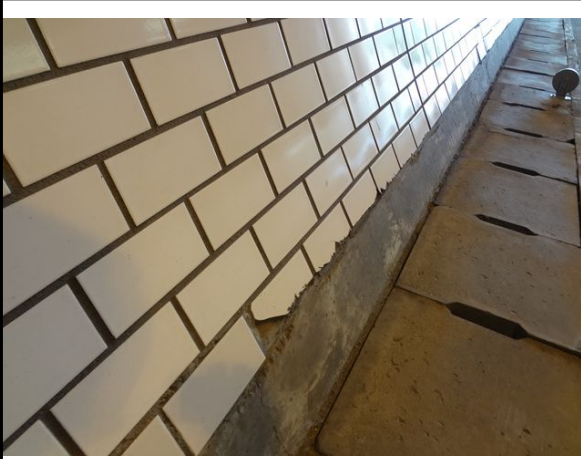
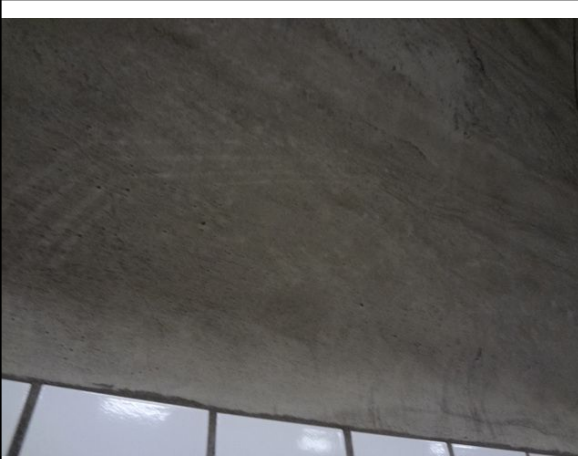
타일로 마감처리 된 측벽은 타일 균열 및 파손이 조사되었고, 라이닝부에 망상균열이 일부 발생한 것으로 조사되었다. 기 발생한 손상은 전회와 비교시 손상의 진전은 미미하나, 내구성 확보 및 미관을 위한 표면처리 등의 보수가 필요하며, 손상의 재발생 및 진전 여부에 대한 주의관찰이 요망된다.

| 상행선 S07 타일 파손 | 상행선 S55 망상균열 |

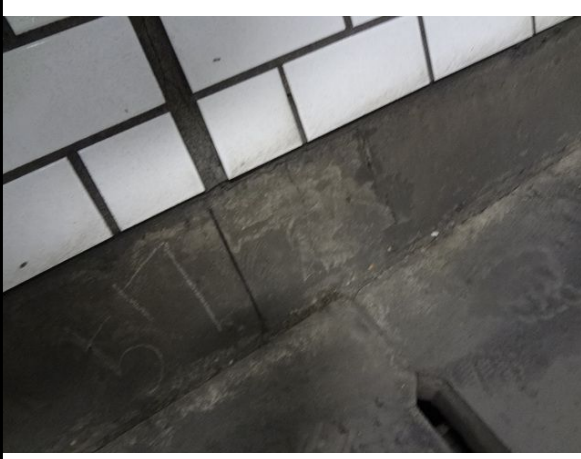
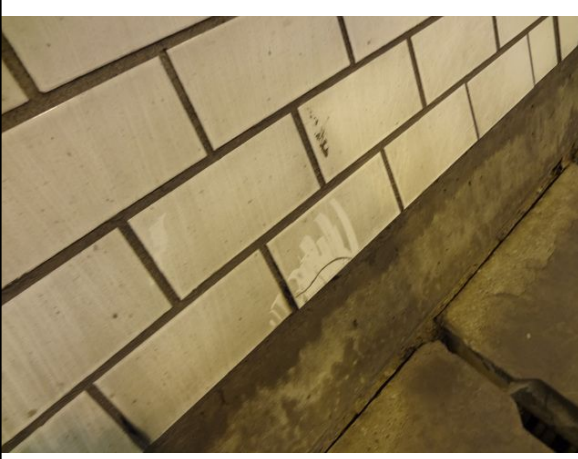
| 하행선 S58 균열 CW=0.3mm | 하행선 S90 타일균열 |

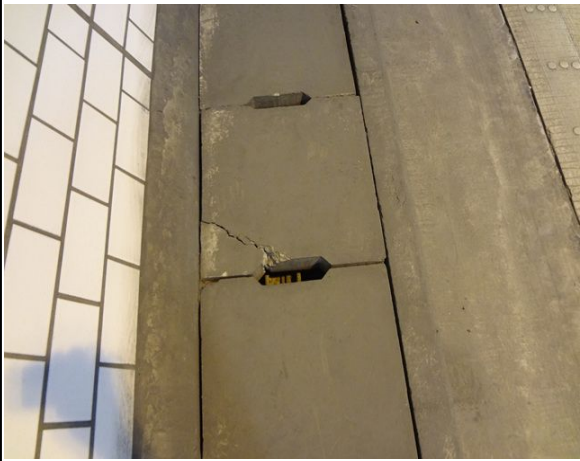
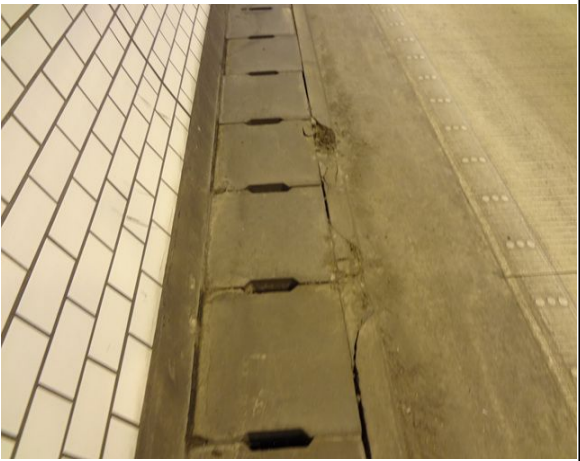
콘크리트로 시공된 포장면은 구조적 안정성에는 문제가 없으나, 지속적인 차량의 윤회하중에 의한 스폴링이 다수 조사되었고, 일부에서 균열, 스켈링, 파모(박리) 등이 국부적으로 조사되었으며, 기 손상부는 차량의 주행성 향상을 위한 보수가 필요하다. 배수구는 좌·우측 바닥에 위치하고 있으며, 오염 및 이물질 퇴적 등의 손상이 없는 양호한 상태로 조사되었다. 공동구는 본체 및 덮개손상이 일부 조사되었다.

| 공동구 상행선 S23 덮개파손 | 공동구 하행선 S88 파손 |

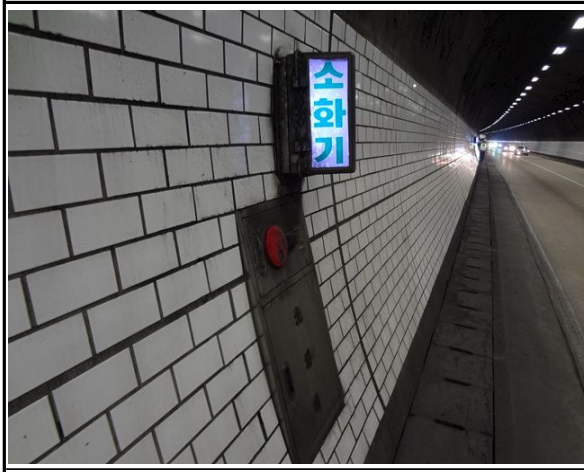
| 상행선 소화기 전경 | 하행선 소화기 전경 |
