**2016년 상반기 시설물 정기점검 용역(6공구)**  
**정 기 점 검 보 고 서**  
**[ 1 · 2종 시설물 / 교량 · 터널 · 옹벽 ]**

**2016. 6.**

**新 대구부산고속도로주식회사**  
**New DAEGU BUSAN Expressway Co., Ltd.**

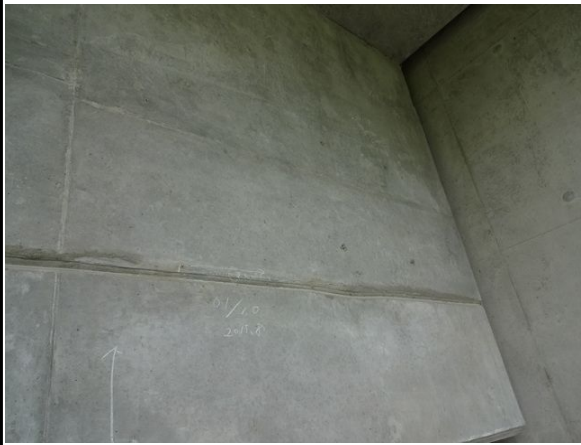
거더외부는 일부구간 폭 0.1~0.3mm 정도의 균열 및 보수부 재균열, 망상균열, 백태, 재료분리, 국부파손 등이 조사되었으며, 내구성 확보를 위한 적절한 보수가 필요하다.

| 하행선 S1 균열(폭 0.3mm) | 하행선 S2 균열(폭 0.1mm) |

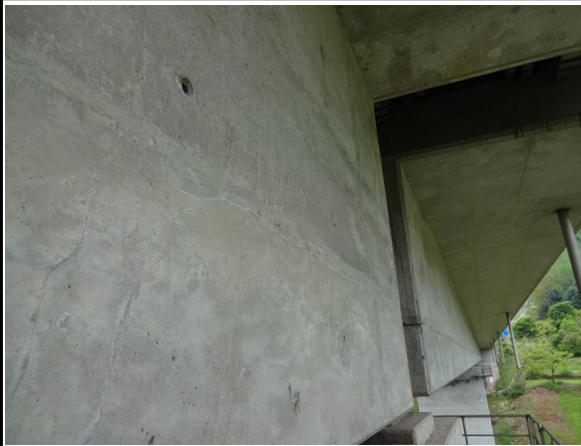
| 하행선 S3 균열(폭 0.1mm) | 하행선 S4 백태 |

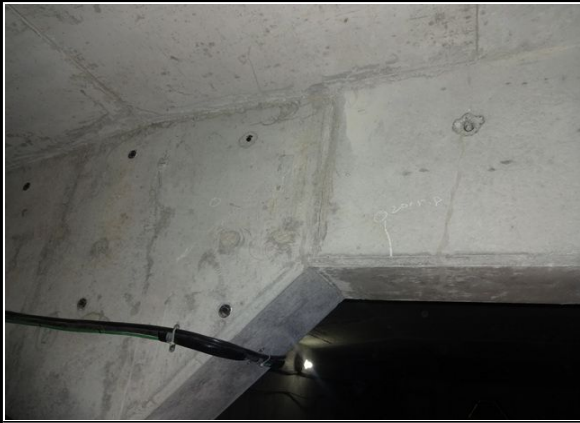
거더내부는 일부구간 강선 진동 방지시설 정착 매립부위 박락에 대해 일부 보수를 실시하여 양호한 상태이나, 미 보수 손상인 폭 0.3mm 미만의 균열 및 백태, 망상균열, 국부 박락, 강선 정착구 녹발생, 보수부 들뜸과 강선 진동 방지시설 설치 일부구간 소음이 발생하고 있는 것으로 조사되었다. 기 손상들에 대해서는 내구성 확보를 위한 보수가 필요하며, 강선 진동 방지시설 부위 소음의 경우 기 발생된 현상으로 현재 특이 손상은 발생하지 않은 것으로 조사되었으나, 지속적인 주의관찰이 필요하다.

| 상행선 S3 벽면 균열(폭 0.1mm) | 상행선 S10 슬래브 백태 |

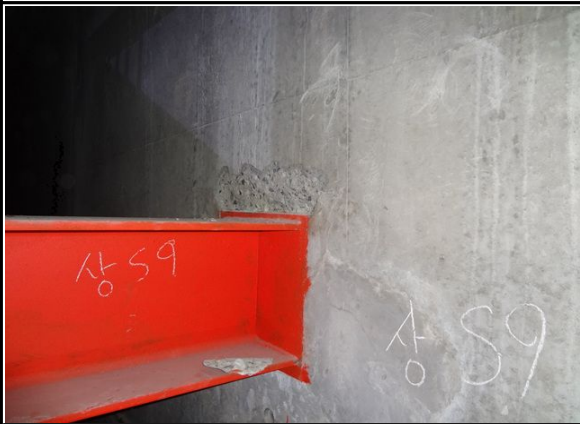
| 상행선 S9 강선 진동방지시설 매립부 박락 | 하행선 S11 벽체 균열(폭 0.1mm) |

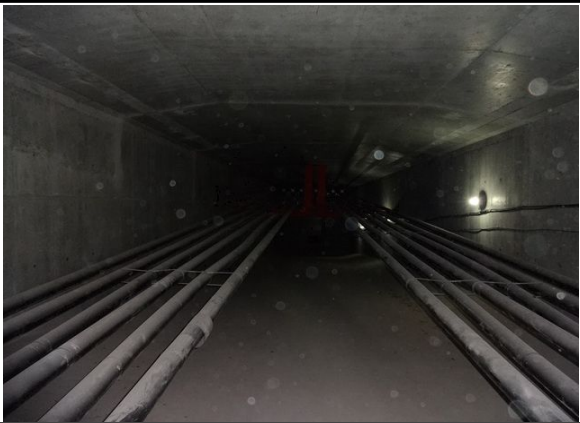
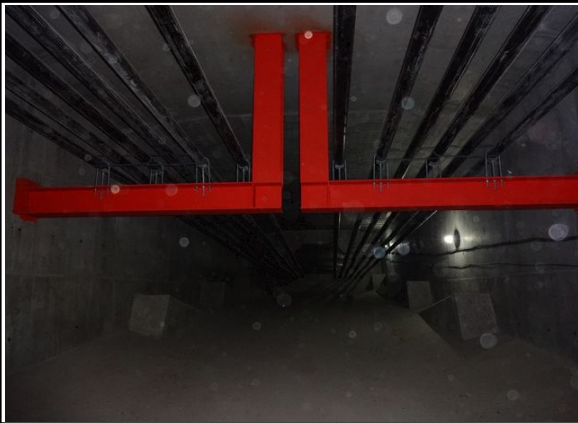
한편, 대상구조물은 PS강선이 노출형으로 시공되었으며, 타격음을 통한 쉬스관내 그라우팅 충전 여부를 조사한 결과 일부구간 국부적으로 충전 상태가 다소 미흡한 것으로 확인된 바, 점검을 통한 주의관찰과 특히 손상 발생시 적절한 조치가 필요한 것으로 판단된다.

| PS강선 전경 | PS강선 및 진동방지시설 전경 |

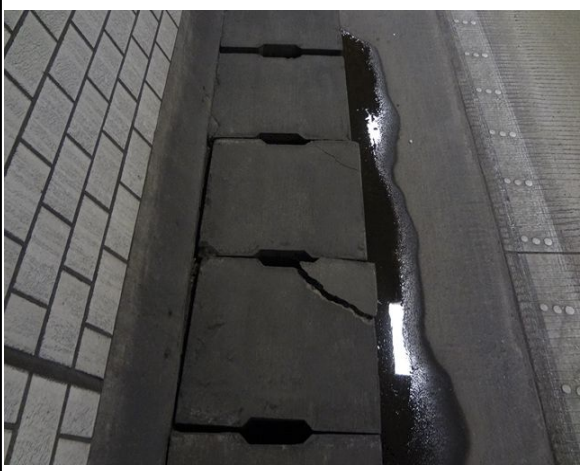
| 공동구 상행선 S59 덮개 파손 | 공동구 상행선 S24 덮개 파손 |
