# 1. 화남교

본 시설물은 경상북도 영천시 신녕면 화남리 88-1(상주영천고속도로 63.768~64.003km)에 위치한 교량으로서 총 연장 235.0m, 폭 24.3m, 왕복 4차로로 시공되어 있다.

본 점검은 2025년 11월17일 약 2시간 정도 발생한 화재로 인하여 구조물의 신규손상 발생, 내구성 저하 여부 및 구조적 안전성 검토를 목적으로 한 점검으로 화재구간 현황은 아래와 같다.

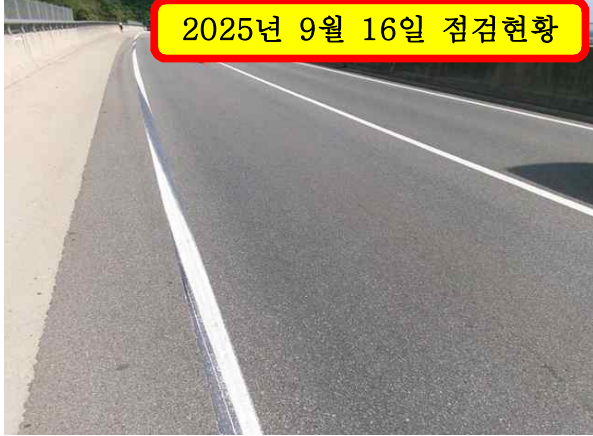
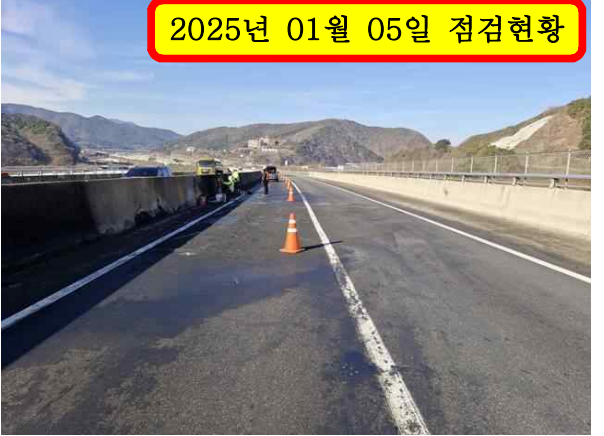
【사진 1.2.2】 화재발생현황

| <p>상주방향 교면포장 전경</p> | <p>상주방향 교면포장 전경</p> |

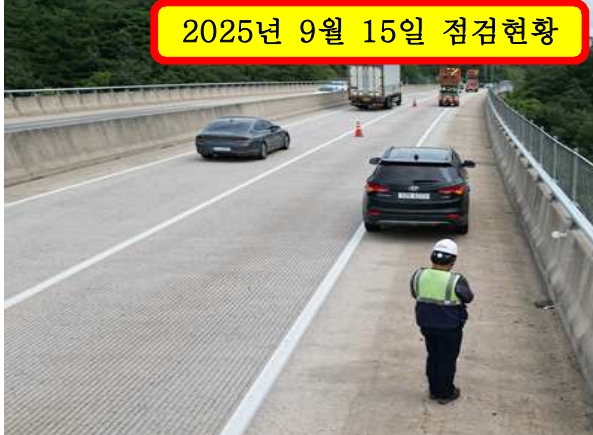
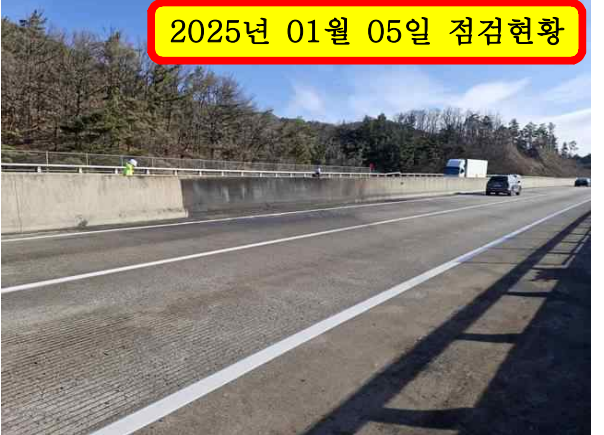
| <p>영천방향 교면포장 전경</p> | <p>영천방향 교면포장 전경</p> |

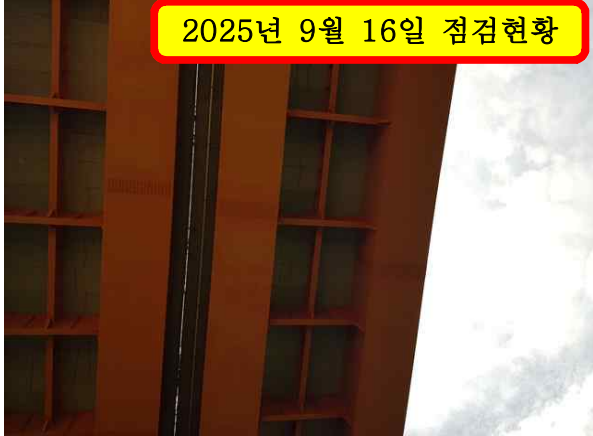
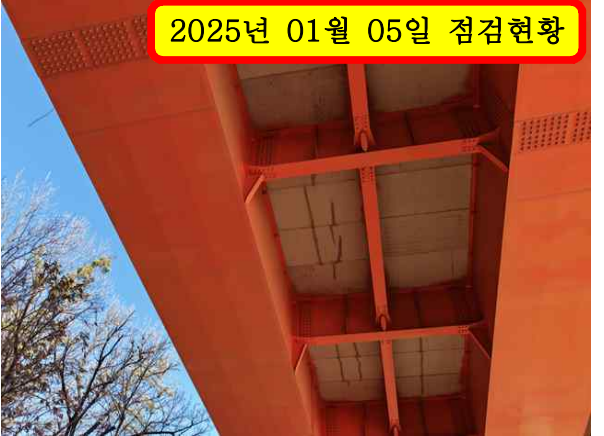
| <p>바닥판하면 전경</p> | <p>바닥판하면 전경</p> |

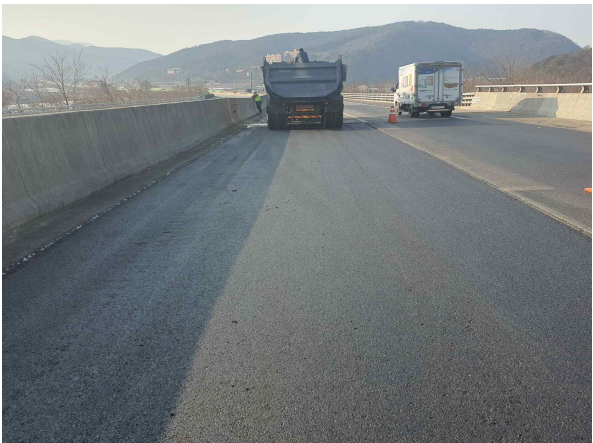
| 손상현황 | • S1 교면포장 화재현황 | 손상현황 | • S1 교면포장 재포장 현황 |

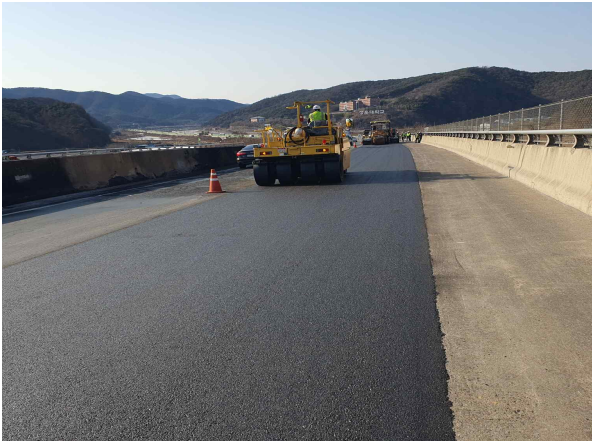
| 손상현황 | • S2 교면포장 화재현황 | 손상현황 | • S2 교면포장 재포장 현황 |

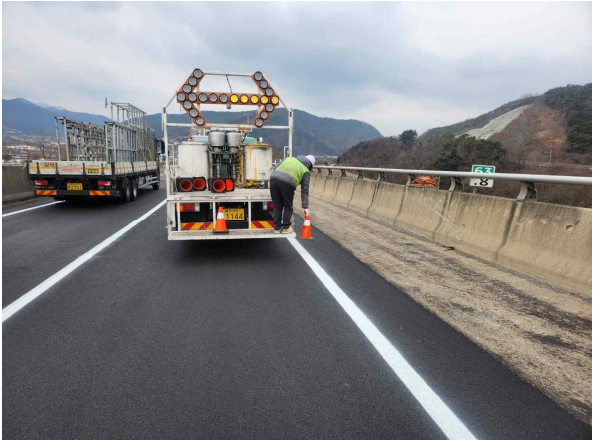
| 손상현황 | • S1 교면포장 화재현황 | 손상현황 | • S1 교면포장 재포장 현황 |

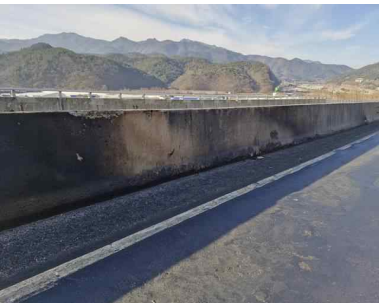
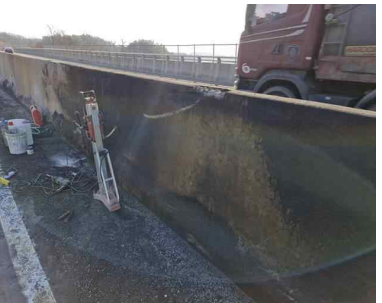
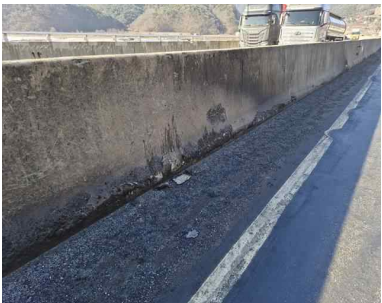
| <p>② 중분대 S1~2 단면보수 필요 - 추가손상 및 진전 여부확인</p> | <p>③ 중분대 S3~4 표면처리 필요 - 추가손상 및 진전 여부확인</p> | |
