# 1. 범안대교

## 1.1 시설물의 개요

본 시설물은 대구광역시 수성구 가천동에 위치한 교량으로 총 연장 545.0m, 폭 28.9~52.0m(왕복 6차선)로 시공되어 있다.

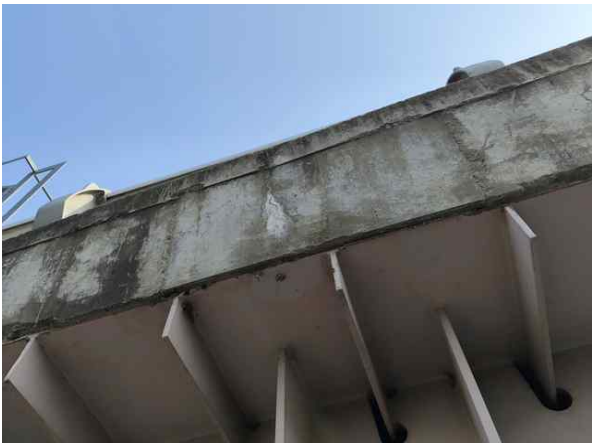
| 손상현황 | • S1 캔틸레버 균열(0.3mm미만) | 손상현황 | • S2 바닥판하면 균열부백태 |
| 원 인 | • 건조수축, 온도변화 등 | 원 인 | • 손상부 우수유입 등 |

| 조치방안 | • 주의관찰 후 표면처리 | 조치방안 | • 주의관찰 후 표면처리 |

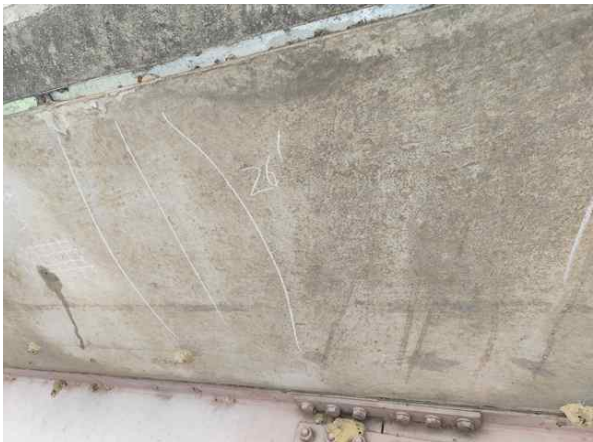
| 손상현황 | • S3 캔틸레버 균열(0.3mm미만) | 손상현황 | • S4 캔틸레버 백태 |
| 원 인 | • 건조수축, 온도변화 등 | 원 인 | • 외부 우수유입 등 |

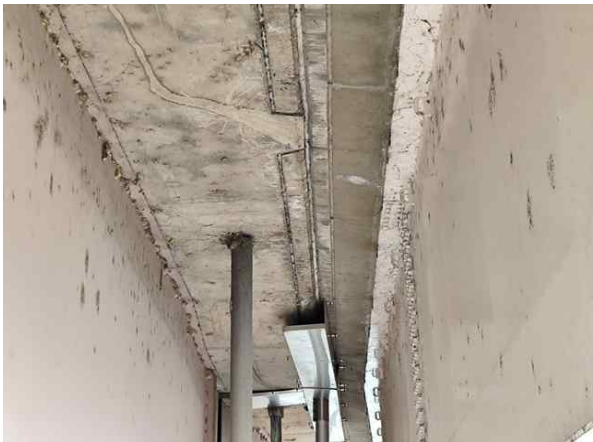
| 손상현황 | • S9 캔틸레버 백태 | 손상현황 | • S10 캔틸레버 파손 -보수- |
| 원 인 | • 외부 우수유입 등 | 원 인 | • - |

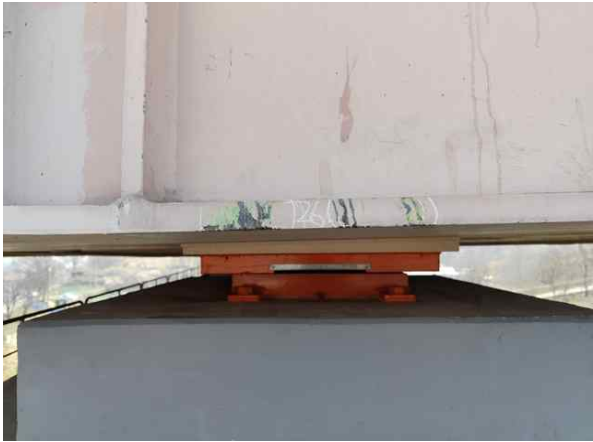
| 손상현황 | • S2-G1 거더외부 도장긁힘 | 손상현황 | • S2-G1 거더내부 이물질퇴적(조류서식) |
| 원 인 | • 교량받침 교체시 긁힘 | 원 인 | • 시건장치 미설치 |

- 거더외부에서 조사된 도장긁힘, 도장박리의 경우 외부충격, 공용기간증가로 인한 도장미흡부 부착력 저하, 열화 등 복합적인 원인에 의한 손상으로 판단되며, 손상의 진전을 방지하고, 주의관찰 후 추후 부식 등 2차 손상의 발생을 방지하여 부재의 내구성을 확보하기 위한 재도장 등 적절한 보수를 실시하고 주기적인 점검을 통하여 손상의 재발생 여부를 확인하는 유지관리가 필요할 것으로 사료된다.
- 거더내부에서 조사된 이물질퇴적(조류서식)의 경우 거더내부 출입문 시건장치 미설치로 인한 손상으로 조류의 배설물 적치시 도장손상 등 2차 손상을 유발할 수 있어 주의관찰 후 정비 등의 보수를 실시하고, 시건장치를 체결하여 손상의 재발생을 방지하는 유지관리가 필요할 것으로 사료된다.

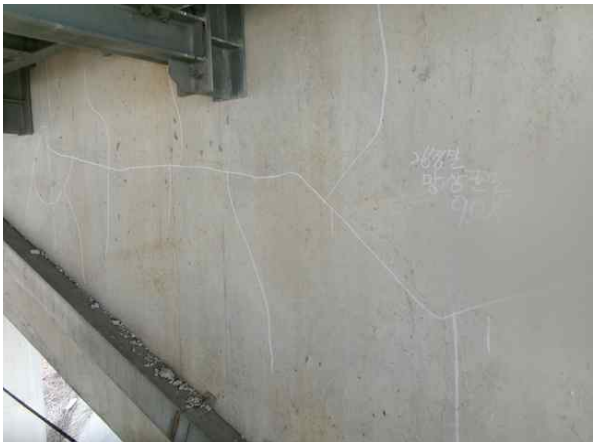
| 손상현황 | • P1 코핑부 망상균열 | 손상현황 | • P1 기둥부 망상균열 |
| 원 인 | • 건조수축, 온도변화 등 | 원 인 | • 건조수축, 온도변화 등 |

| 조치방안 | • 주의관찰 후 표면처리 | 조치방안 | • 주의관찰 후 표면처리 |

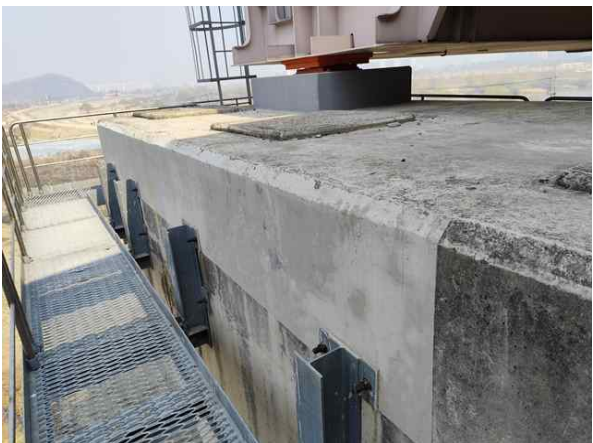
| 손상현황 | • P1 코핑부 누수오염 | 손상현황 | • P1 코핑부 누수오염 -보수- |
| 원 인 | • 외부 우수유입 등 | 원 인 | • - |

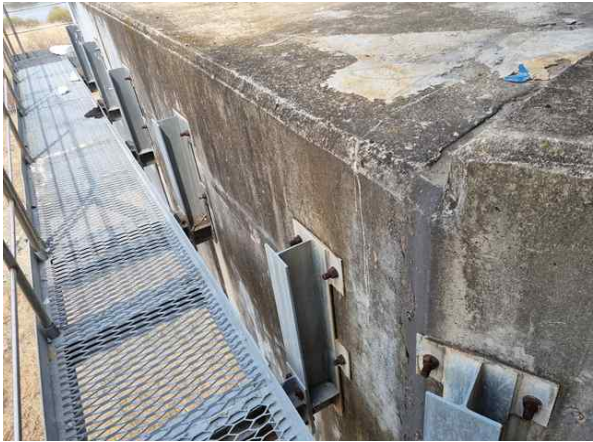
| 손상현황 | • P4 코핑부 누수오염 | 손상현황 | • P6 코핑부 상태현황 |
| 원 인 | • 외부 우수유입 등 | 원 인 | • - |

| 조치방안 | • 주의관찰 후 단면보수 | 조치방안 | • - |

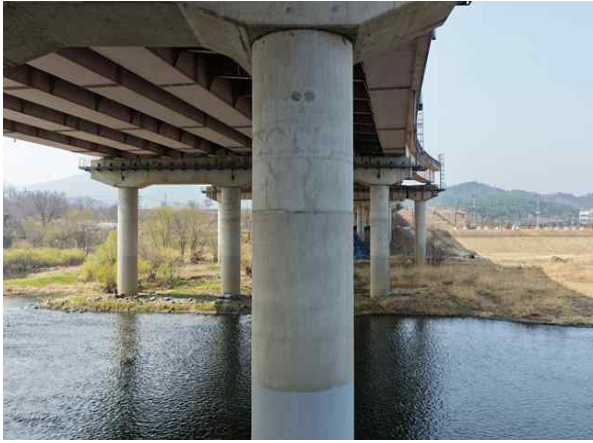
| 손상현황 | • P6 기둥부 상태현황 | 손상현황 | • P7 코핑부 누수오염 및 열화 |

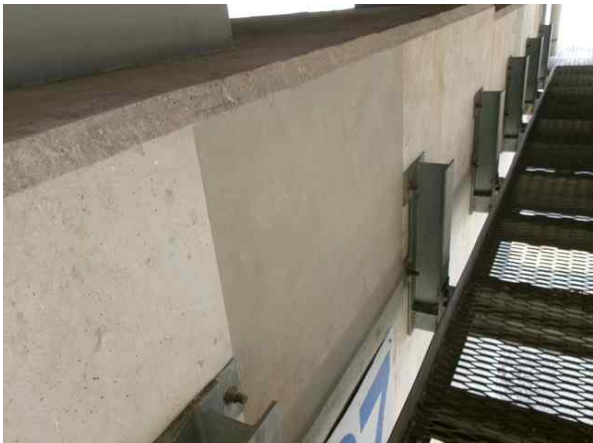
| 손상현황 | • P7 코핑부 망상균열 -보수- | 손상현황 | • P7 코핑부 표면열화 |

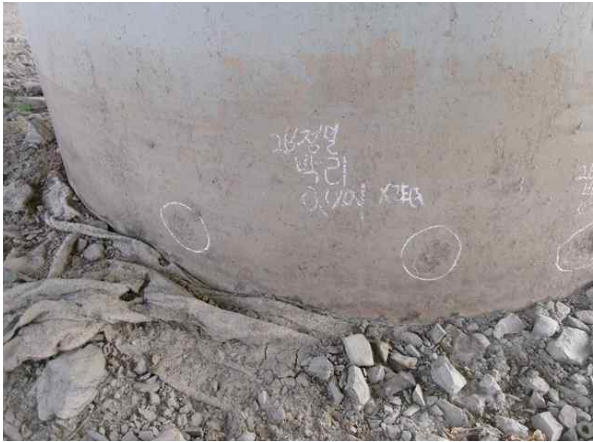
| 손상현황 | • P8 기둥부 박리 | 손상현황 | • P8 기둥부 박리 |
| 원 인 | • 다짐미흡 등 | 원 인 | • 다짐미흡 등 |

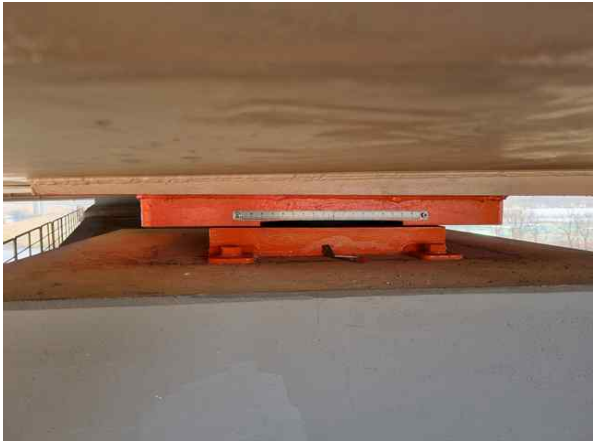
| 손상현황 | • P4-Sh5 이동량 표시계 탈락 | 손상현황 | • A2-Sh2 이동량 표시계 미설치 |
| 원 인 | • 시공미흡 등 | 원 인 | • 시공미흡 등 |

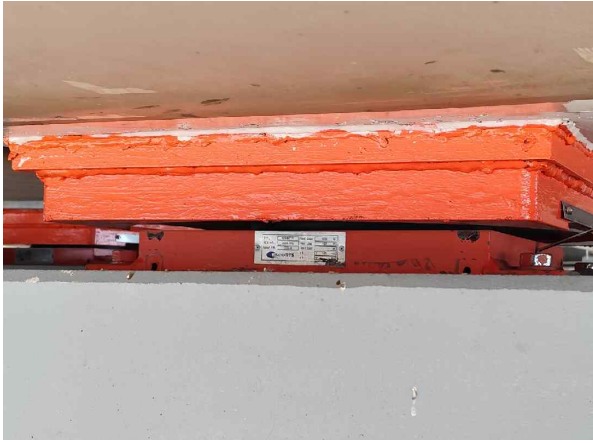
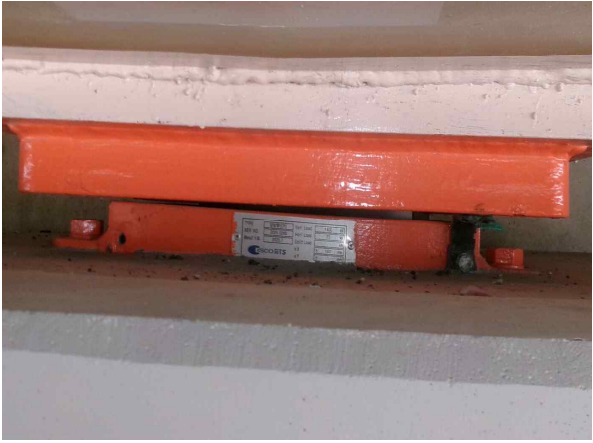
| 손상현황 | • A1-Sh2 175mm 교량받침 상태현황 | 손상현황 | • A1-Sh2 150mm 교량받침 상태현황 |

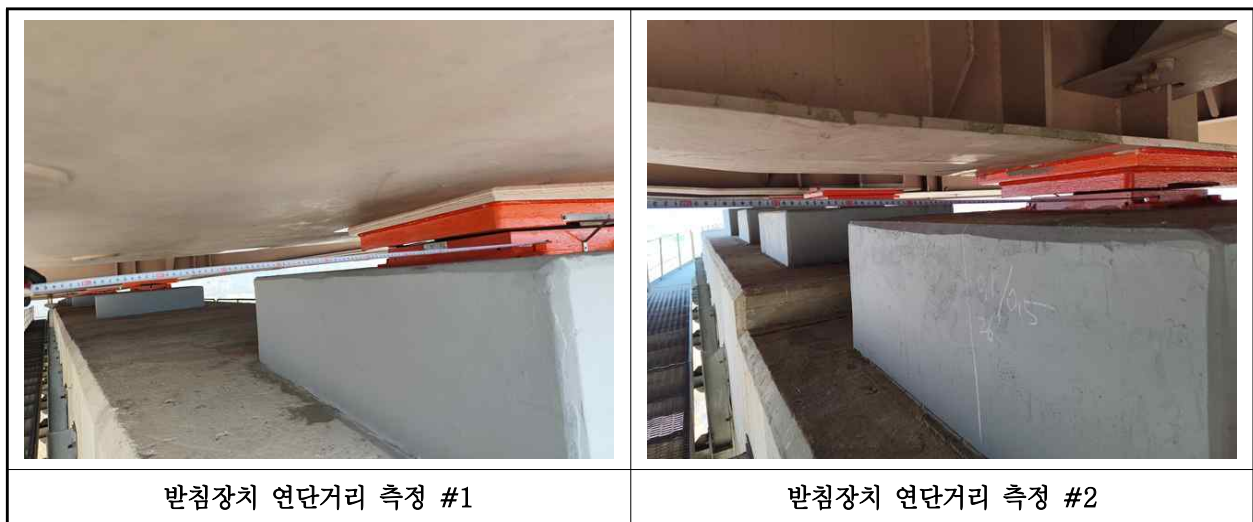
받침장치 연단거리 측정 #1

- 연단거리 측정 결과, 전 개소 모두 실측 연단거리가 계산 연단거리를 상회하고 있는 것으로 측정되어 설계기준을 만족하고 있는 것으로 검토되었다.

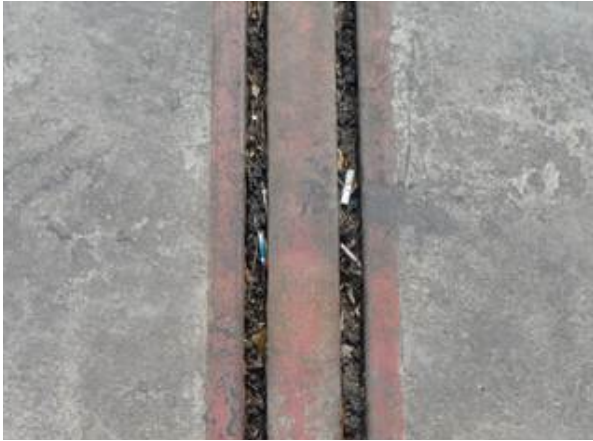
| 손상현황 | • P8 본체 이물질 퇴적 | 손상현황 | • P1 본체 및 후타재 상태현황 |
| 원 인 | • 공용기간 증가, 비산먼지 퇴적 등 | 원 인 | • — |

- 신축이음장치에서 조사된 이물질퇴적의 경의 비산먼지퇴적, 공용기간 증가 등 외기 환경에 의한 손상으로 조사당시 신축이음장치의 기능에는 영향이 미미한 상태이므로 주의관찰 후 손상의 진전으로 인한 신축이음 고무재손상, 체수 등을 방지하고 원활한 신축거동성 확보차원의 정비 등의 보수조치가 필요하다.

| 조치방안 | • 주의관찰 후 정비 | 조치방안 | • — |

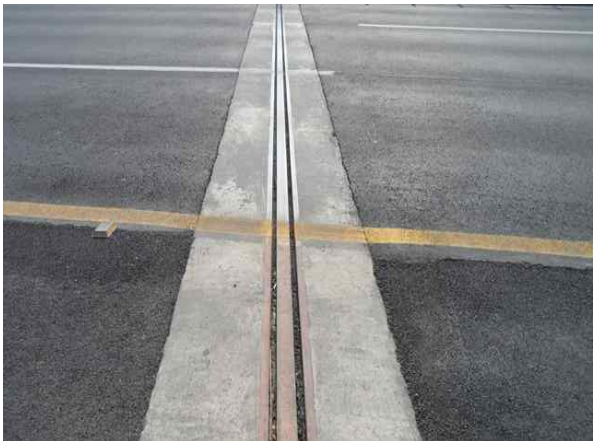
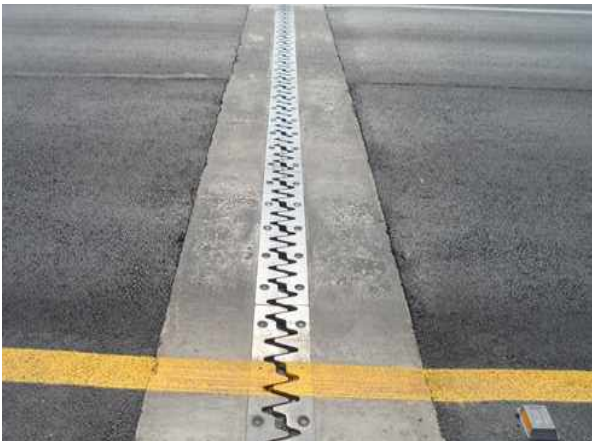
| 손상현황 | • P4 본체 및 후타재 상태현황 | 손상현황 | • A2 본체 및 후타재 상태현황 |

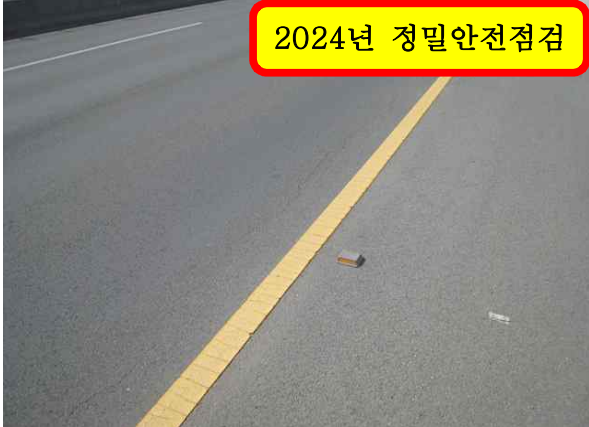
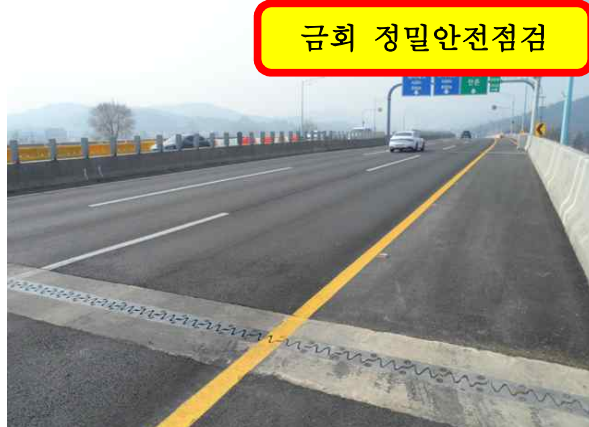
| <p>손상현황</p> <ul style="list-style-type: none"> <li>• S1 포장 균열 (L=15.0m)</li> </ul> | <p>손상현황</p> <ul style="list-style-type: none"> <li>• S1 재포장</li> </ul> |

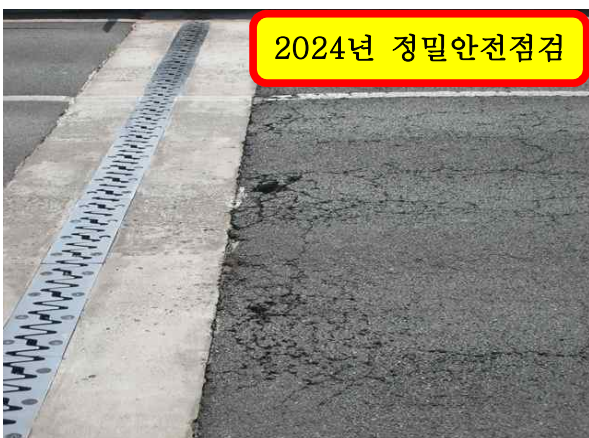
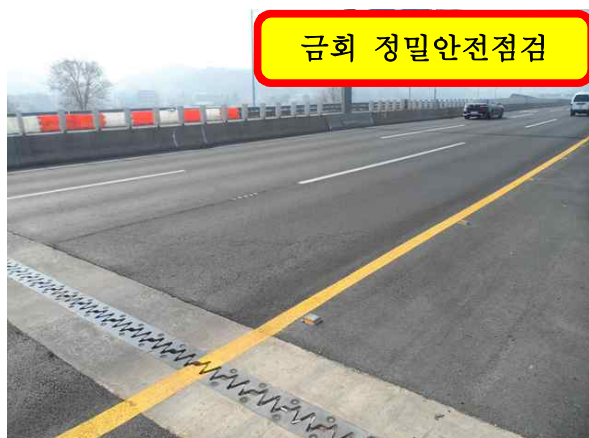
| <p>손상현황</p> <ul style="list-style-type: none"> <li>• S1 접속부 파손 및 균열 (10m×20m)</li> </ul> | <p>손상현황</p> <ul style="list-style-type: none"> <li>• S1 접속부 재포장</li> </ul> |

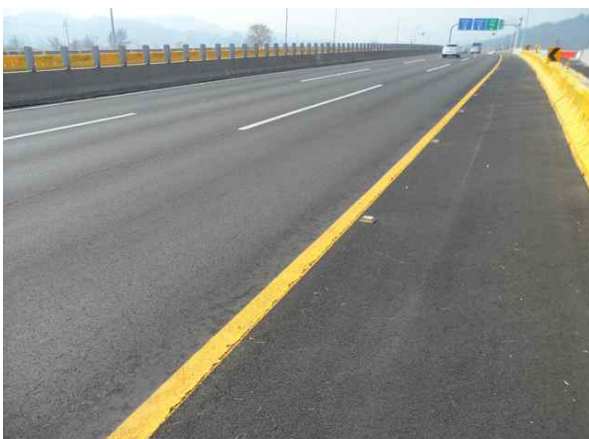
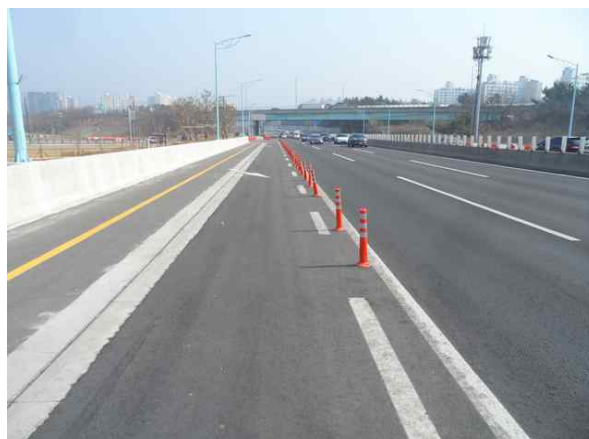
| <p>손상현황</p> <ul style="list-style-type: none"> <li>• S3 재포장</li> </ul> | <p>손상현황</p> <ul style="list-style-type: none"> <li>• S9 재포장</li> </ul> |

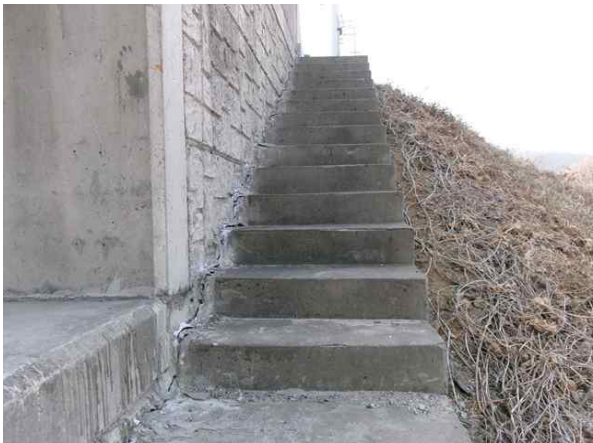
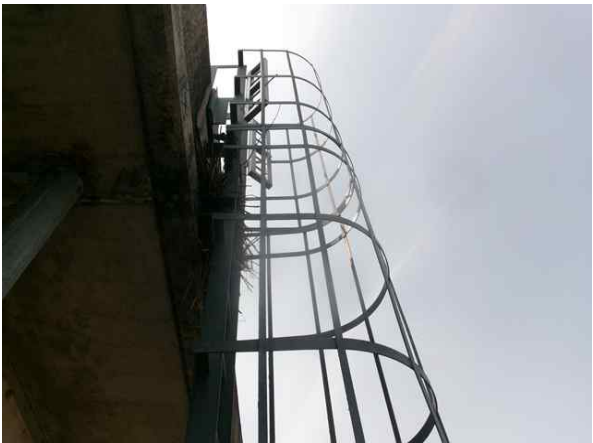
| 손상현황 | • A1 점검계단 상태현황 | 손상현황 | • P3 점검사다리 상태현황 |

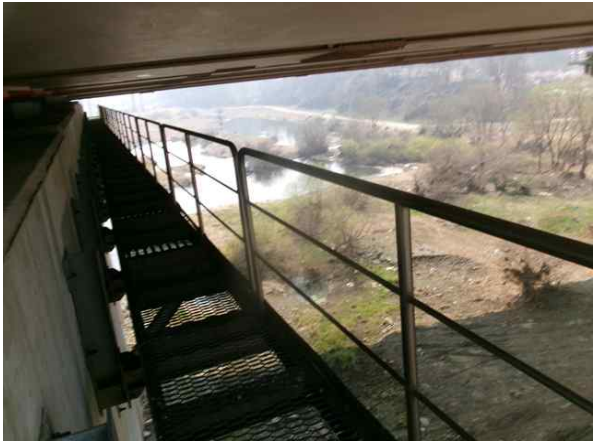
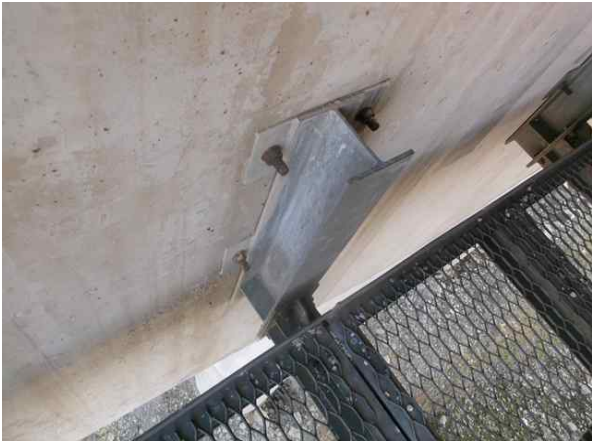
| 손상현황 | • P5 점검난간 상태현황 | 손상현황 | • P7 점검로 볼트 상태현황 |

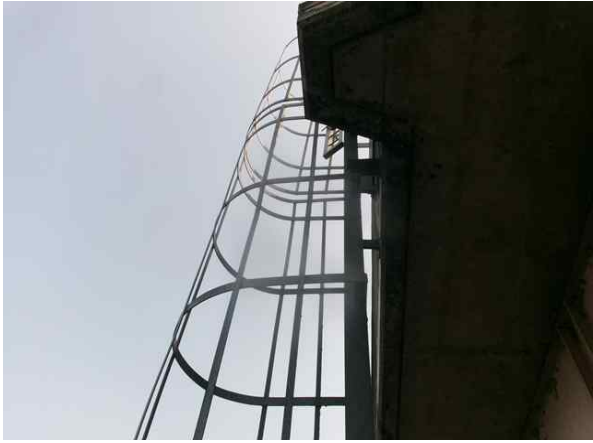
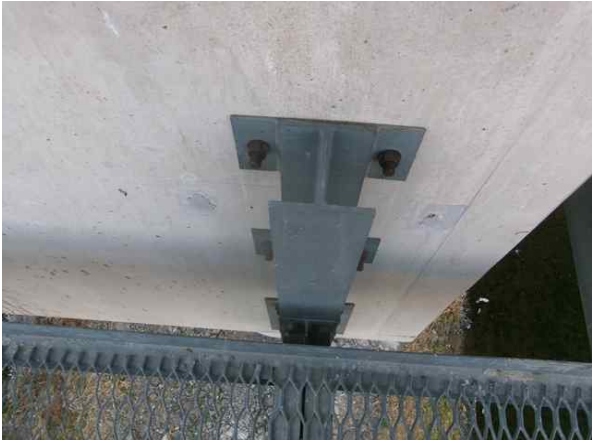
| 손상현황 | • P8 점검사다리 상태현황 | 손상현황 | • P9 점검로 볼트 상태현황 |

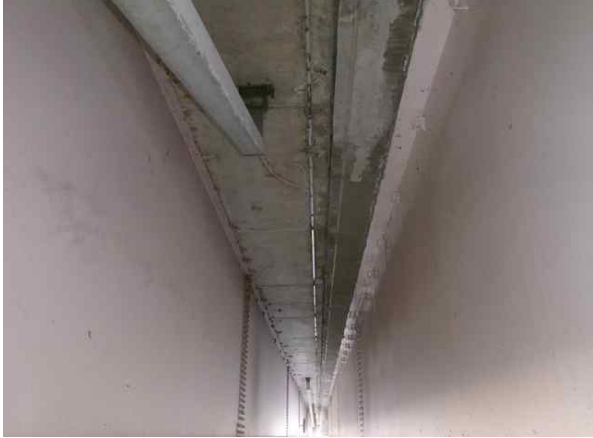
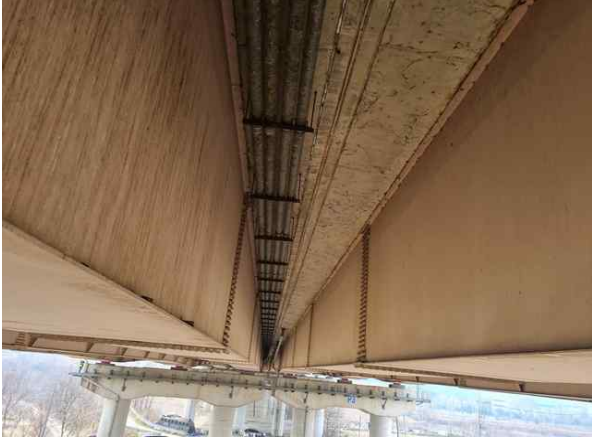
| 바닥판하면 S2 내측 캔틸레버 상태현황 | 바닥판하면 S4 내측 캔틸레버 상태현황 |

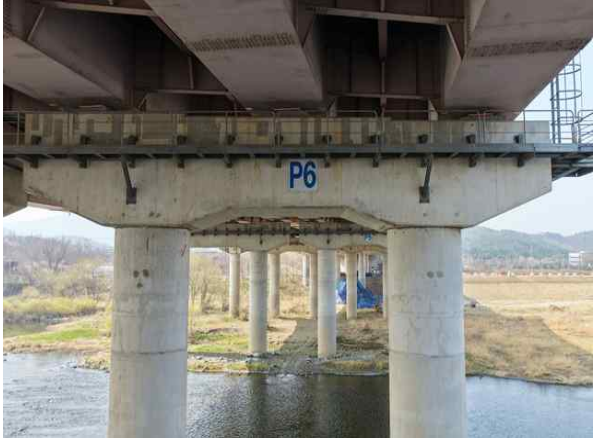
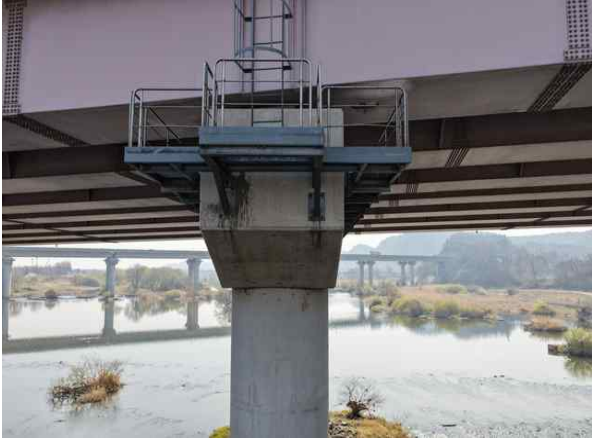
| 교각 P6 코핑부 상태현황 | 교각 P6 코핑부 상태현황 |

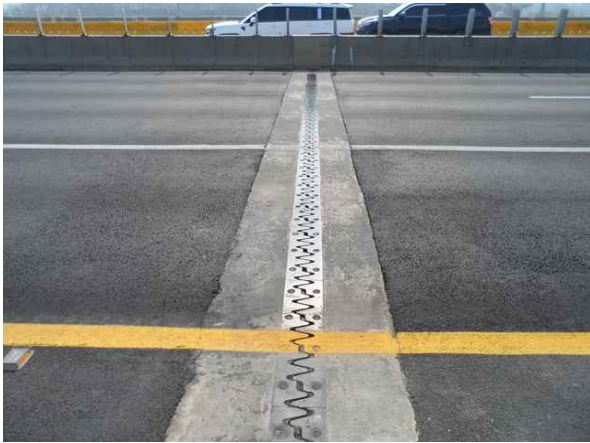
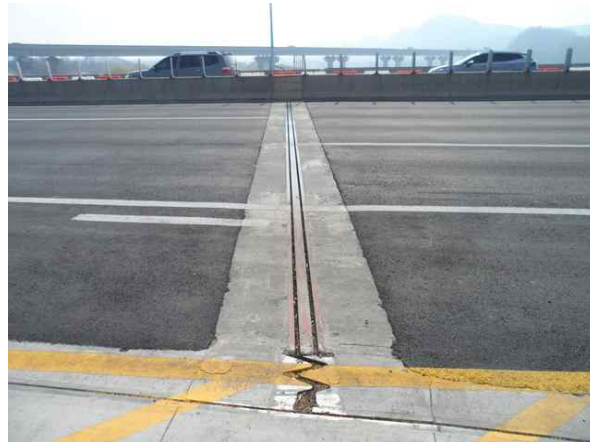
| <p>신축이음장치 P1 상태현황</p> | <p>신축이음장치 P8 상태현황</p> |

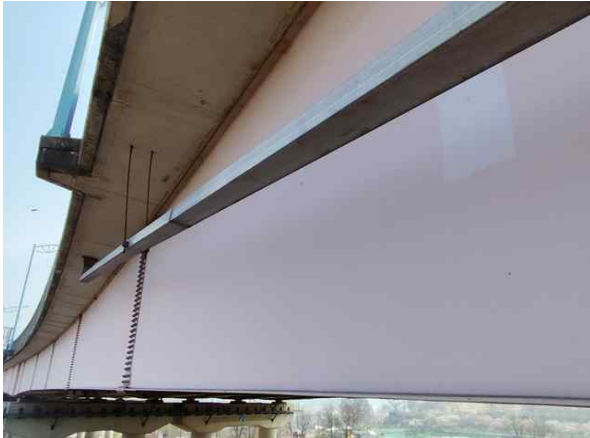
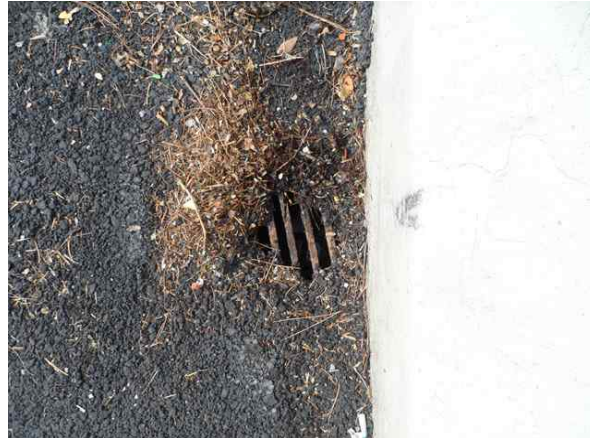
| <p>배수시설 S1 배수관 상태현황</p> | <p>배수시설 S6 배수구 상태현황</p> |

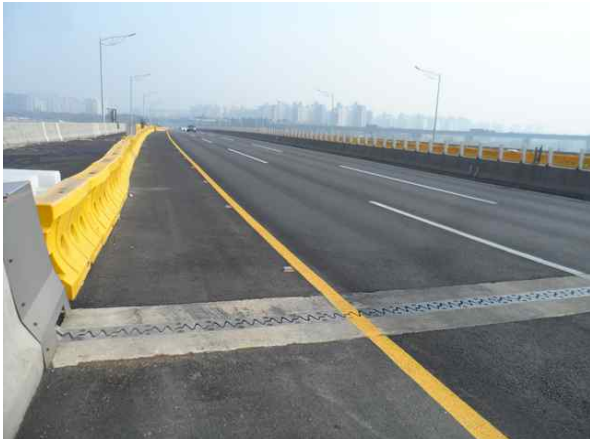
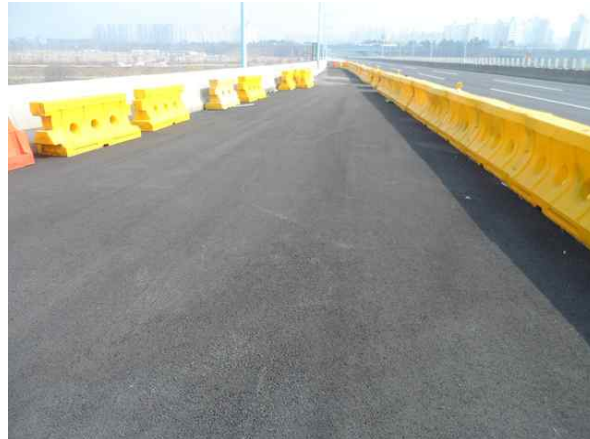
| <p>교면포장 S2 상태현황</p> | <p>교면포장 S5 상태현황</p> |

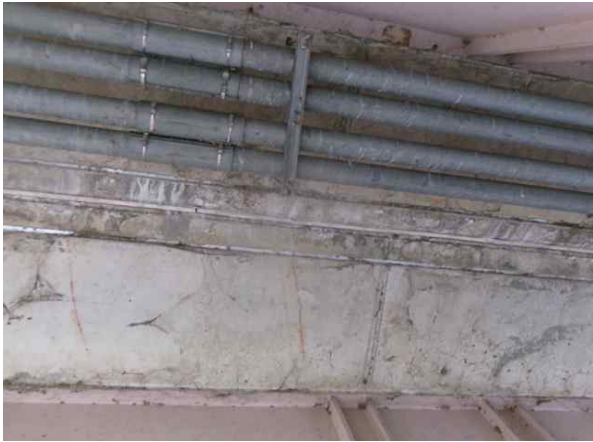
| 손상현황 | • S5 캔틸레버 백태 | 손상현황 | • S5 바닥판하면 파손 |
| 원 인 | • 외부 우수유입 등 | 원 인 | • 외부충격 등 |

- 바닥판하면에서 조사된 균열(0.3mm미만), 백태의 경우 건조수축, 거푸집 조기탈거, 온도변화, 손상부 우수유입, 습기흡착 등에 의한 손상으로 구조적인 영향을 미치는 손상은 아니나 손상의 진전을 방지하고 부재의 내구성을 확보하기 위한 표면처리 등의 보수를 실시하고 주기적인 점검을 통한 손상의 재발생 여부를 확인하는 유지관리를 실시하는 것이 바람직할 것으로 사료된다.
- 조사된 파손의 경우 외부충격 등에 의한 손상으로 구조적인 영향을 미치는 손상은 아니나 부재의 내구성을 확보하기 위한 단면보수 등의 보수를 실시하고 주기적인 점검을 통한 손상의 재발생 여부를 확인하는 유지관리를 실시하는 것이 바람직할 것으로 사료된다.

| 조치방안 | • 주의관찰 후 표면처리 | 조치방안 | • 주의관찰 후 단면보수 |

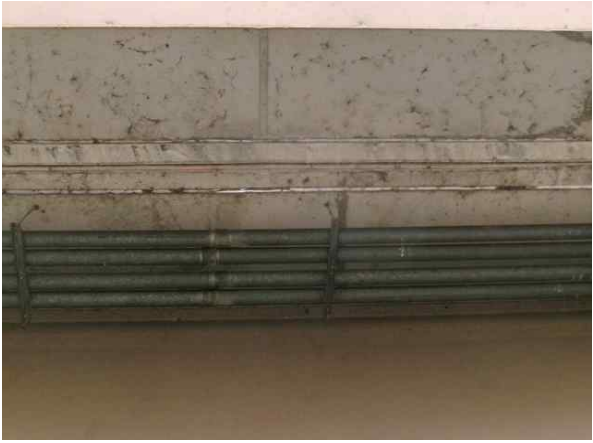
| 손상현황 | • S7 캔틸레버 균열(0.3mm미만) | 손상현황 | • S11 캔틸레버 균열(0.3mm미만) |
| 원 인 | • 건조수축, 온도변화 등 | 원 인 | • 건조수축, 온도변화 등 |

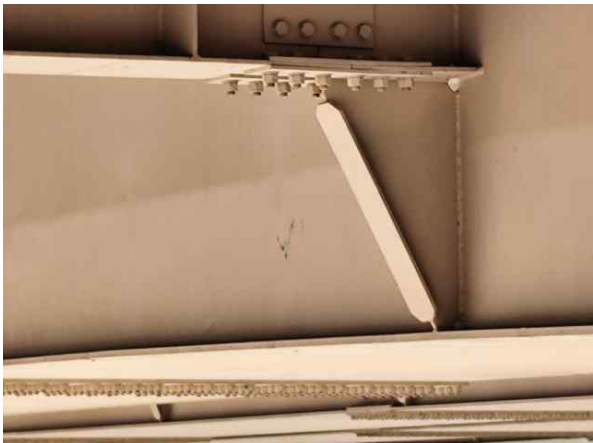
| 손상현황 | • S2-G2 거더외부 도장균형 | 손상현황 | • S3-G3 거더외부 도장박리 |
| 원 인 | • 외부충격 등 | 원 인 | • 공용기간 증가, 부착력 저하 등 |

| 조치방안 | • 주의관찰 후 재도장 | 조치방안 | • 주의관찰 후 재도장 |

- 거더외부에서 조사된 도장긁힘, 도장박리, 박락의 경우 외부충격, 공용기간증가로 인한 도장미흡부 부착력 저하, 열화 등 복합적인 원인에 의한 손상으로 판단되며, 주의관찰 후 손상의 진전을 방지하고, 부식 등 2차 손상의 발생을 방지하여 부재의 내구성을 확보하기 위한 재도장 등 적절한 보수를 실시하고 주기적인 점검을 통하여 손상의 재발생 여부를 확인하는 유지관리가 필요할 것으로 사료된다.
- 거더내부에서 조사된 이물질퇴적(조류서식)의 경우 거더내부 출입문 시건장치 미설치로 인한 손상으로 조류의 배설물 적치시 도장손상 등 2차 손상을 유발할 수 있어 주의관찰 후 정비 등의 보수를 실시하고, 시건장치를 체결하여 손상의 재발생을 방지하는 유지관리가 필요할 것으로 사료된다.

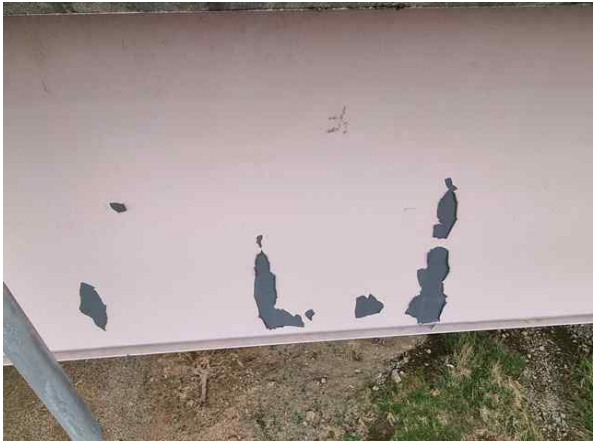
| 손상현황 | • S5-G4 거더외부 도장박리 | 손상현황 | • S6-G4 거더외부 도장박리 |
| 원 인 | • 공용기간 증가, 부착력 저하 등 | 원 인 | • 공용기간 증가, 부착력 저하 등 |

| 조치방안 | • 주의관찰 후 재도장 | 조치방안 | • 주의관찰 후 정비 |

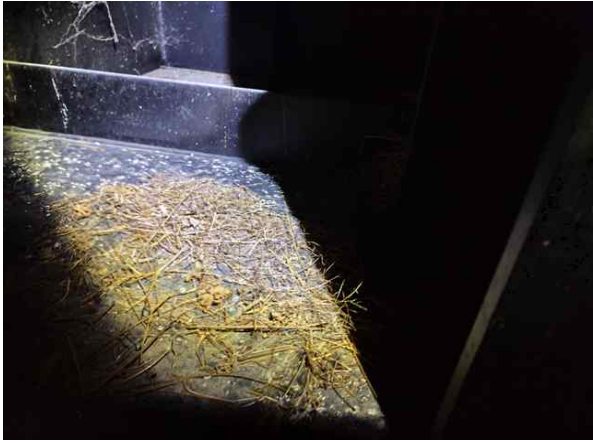
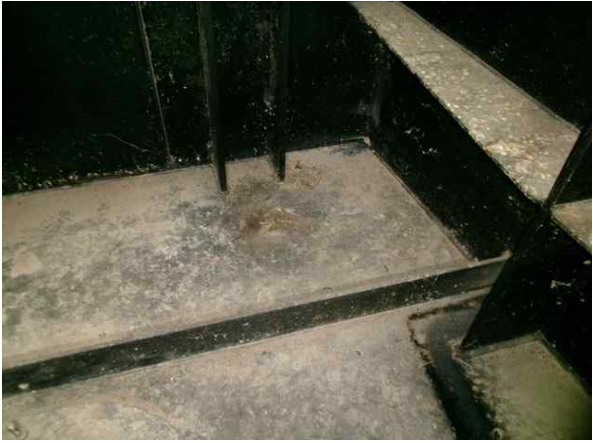
| 손상현황 | • S2-G2 거더내부 이물질퇴적(조류서식) | 손상현황 | • S9-G1 거더내부 이물질퇴적(조류서식) |
| 원 인 | • 시건장치 미설치 | 원 인 | • 시건장치 미설치 |

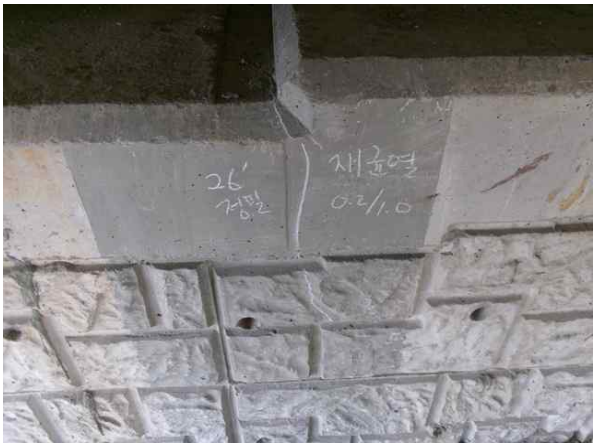
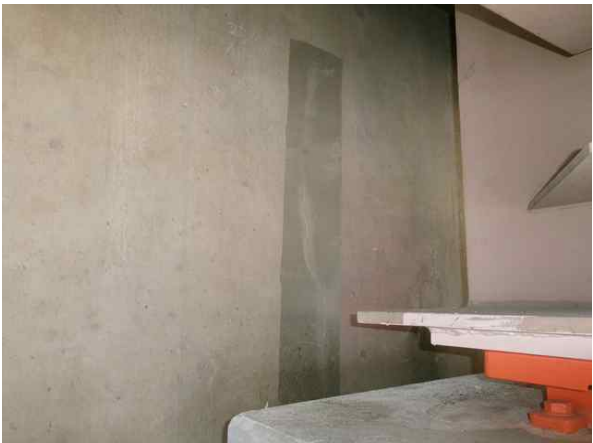
| 손상현황 | • A1 재균열 (0.3mm미만) | 손상현황 | • A1 재균열 (0.3mm미만) |
| 원 인 | • 보수미흡, 건조수축, 온도변화 등 | 원 인 | • 보수미흡, 건조수축, 온도변화 등 |

| 조치방안 | • 주의관찰 후 표면처리 | 조치방안 | • 주의관찰 후 표면처리 |

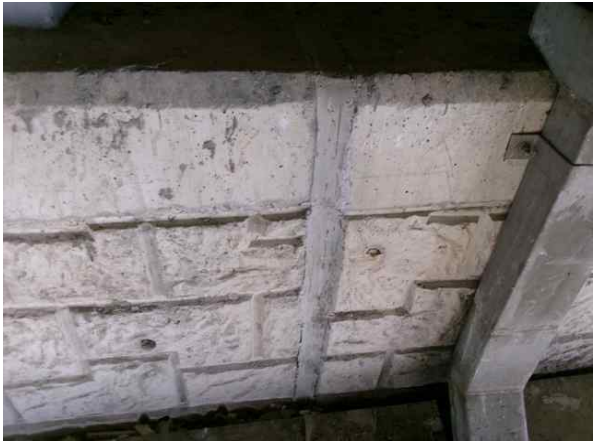
| 손상현황 | • A1 실란트 파손 | 손상현황 | • A2 파손 및 철근노출 |
| 원 인 | • 공용기간 증가, 열화 등 | 원 인 | • 시공미흡, 다짐미흡부 부착력 저하 등 |

| 조치방안 | • 주의관찰 후 실란트재시공 | 조치방안 | • 단면보수(방청) |

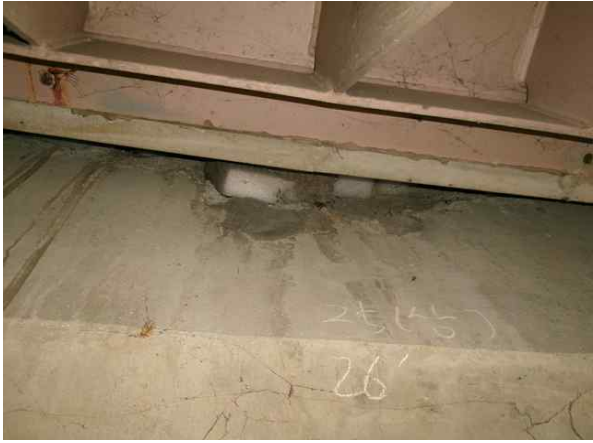
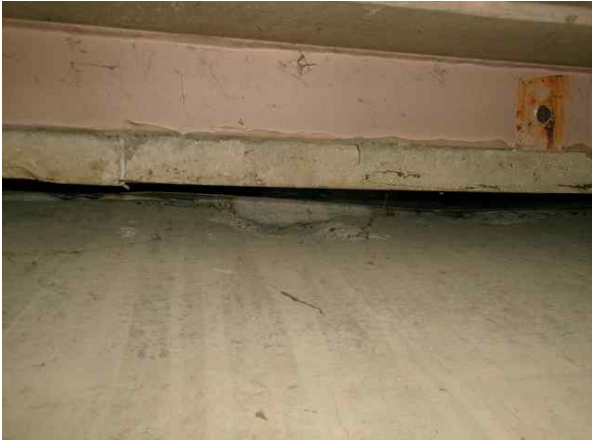
| 손상현황 | • A2 파손 및 철근노출 | 손상현황 | • A2 파손 및 철근노출 |
| 원 인 | • 시공미흡, 다짐미흡부 부착력 저하 등 | 원 인 | • 시공미흡, 다짐미흡부 부착력 저하 등 |

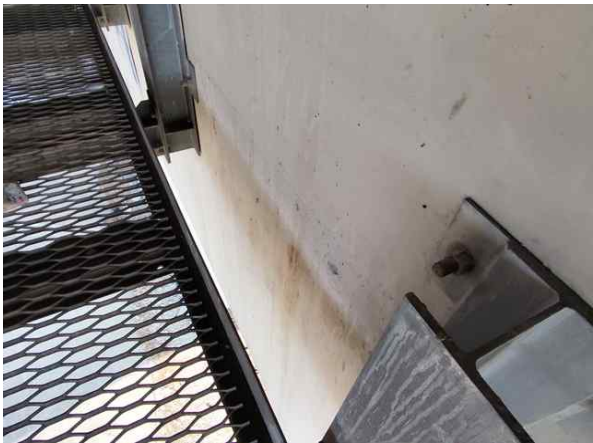
| 손상현황 | • P1 코핑부 망상균열 | 손상현황 | • P1 코핑부 파손 |
| 원 인 | • 건조수축, 온도변화 등 | 원 인 | • 외부충격 등 |

| 조치방안 | • 주의관찰 후 표면처리 | 조치방안 | • 주의관찰 후 단면보수 |

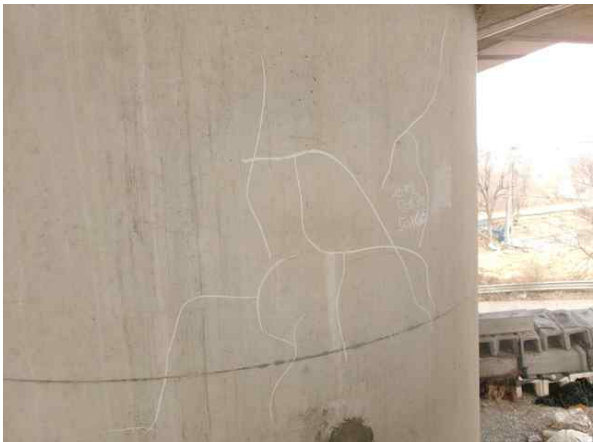
| 손상현황 | • P2 기둥부 망상균열 | 손상현황 | • P2 코핑부 파손 |
| 원 인 | • 건조수축, 온도변화 등 | 원 인 | • 외부충격 등 |

| 조치방안 | • 주의관찰 후 표면처리 | 조치방안 | • 주의관찰 후 단면보수 |

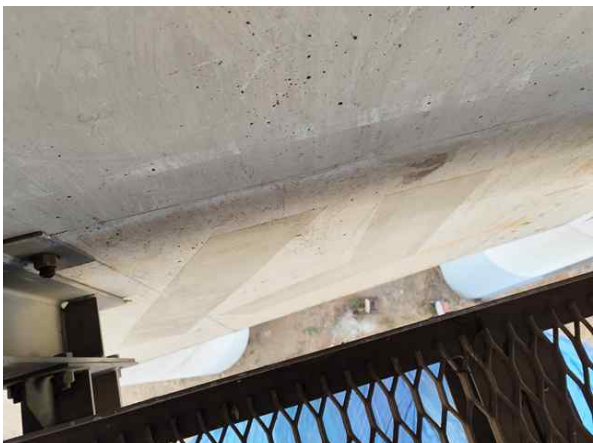
| 손상현황 | • P3 코핑부 균열(0.3mm미만) -보수- | 손상현황 | • P4 기둥부 망상균열 |

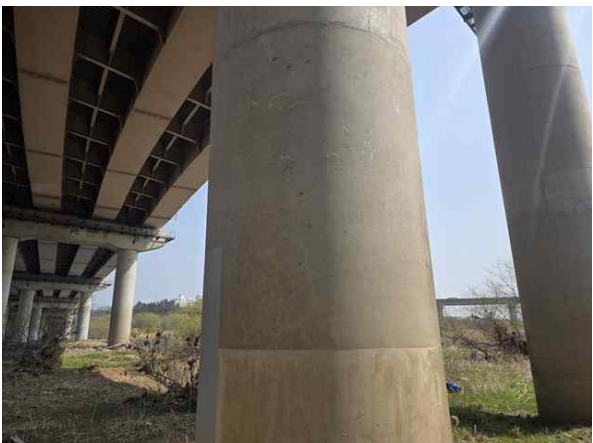
| 원 인 | • - | 원 인 | • 건조수축, 온도변화 등 |

| 조치방안 | • - | 조치방안 | • 주의관찰 후 표면처리 |

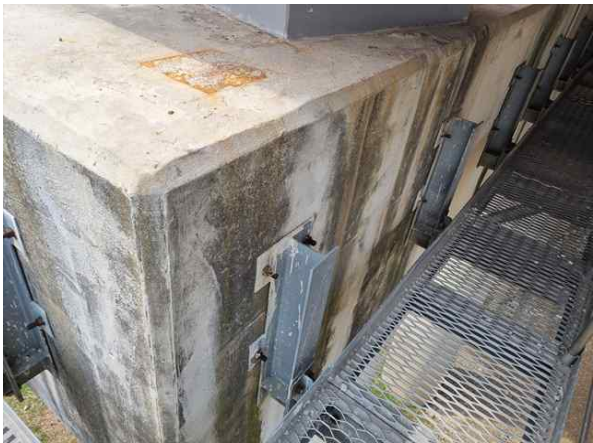
| 손상현황 | • P5 코핑부 누수오염 | 손상현황 | • P5 코핑부 표면열화 -보수- |
| 원 인 | • 외부 우수유입 등 | 원 인 | • - |

| 조치방안 | • 주의관찰 후 단면보수 | 조치방안 | • - |

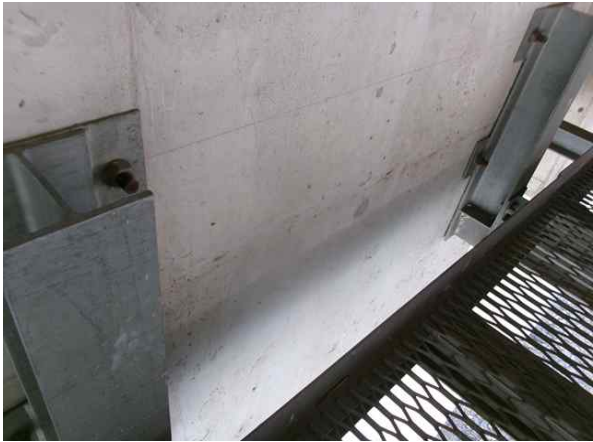
| 손상현황 | • P6 코핑부 망상균열 | 손상현황 | • P8 코핑부 균열(0.3mm미만) |
| 원 인 | • 건조수축, 온도변화 등 | 원 인 | • 건조수축, 온도변화 등 |

| 조치방안 | • 주의관찰 후 표면처리 | 조치방안 | • 주의관찰 후 표면처리 |

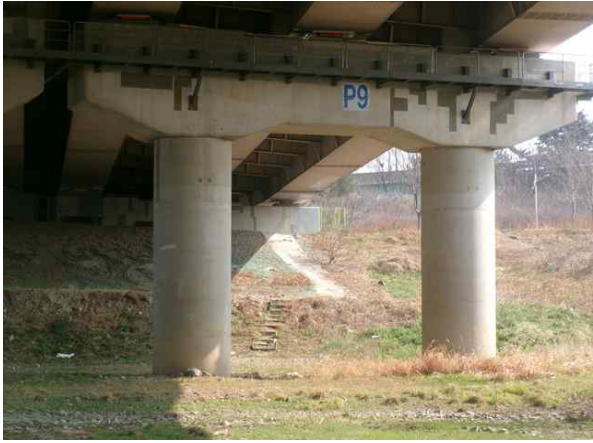
| 손상현황 | • P9 기둥부 망상균열 -보수- | 손상현황 | • P10 코핑부 균열(0.3mm미만) |

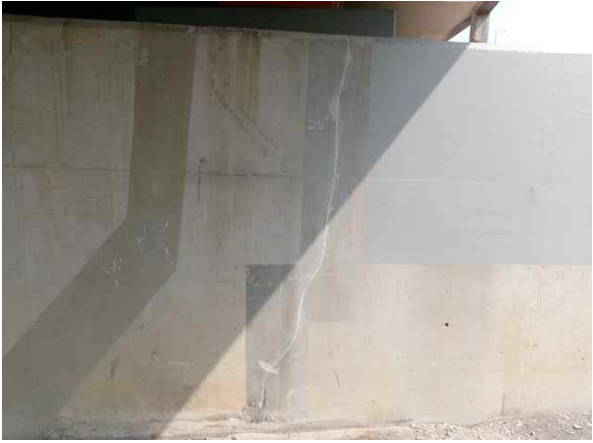
| 원 인 | • - | 원 인 | • 건조수축, 온도변화 등 |

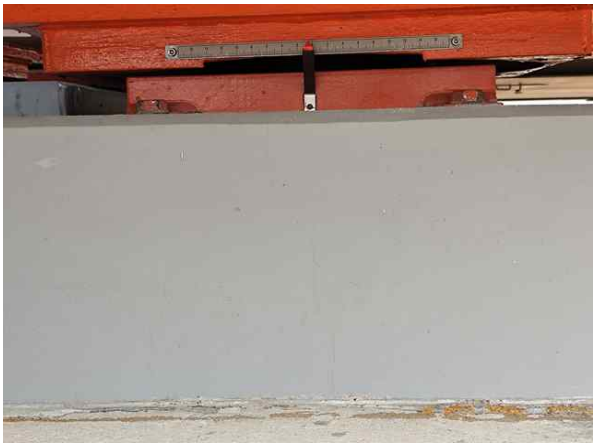
| 손상현황 | • P1-Sh11 받침콘크리트 균열(0.3mm미만) | 손상현황 | • P1-Sh3 받침콘크리트 균열(0.3mm미만) |
| 원 인 | • 건조수축, 거푸집 조기탈거 등 | 원 인 | • 건조수축, 거푸집 조기탈거 등 |

| 조치방안 | • 표면처리 | 조치방안 | • 표면처리 |

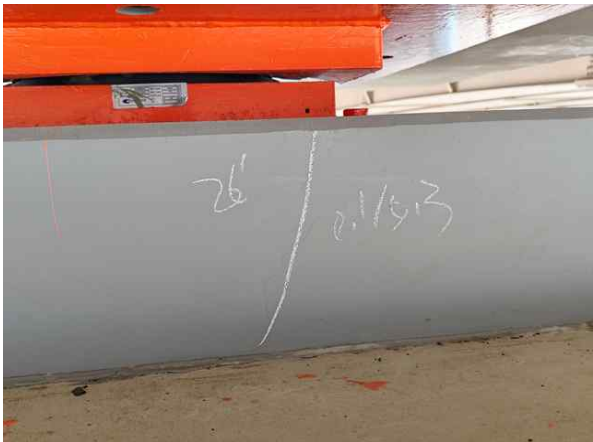
| 손상현황 | • P2-Sh2 받침콘크리트 균열(0.3mm미만) | 손상현황 | • P3-Sh1 받침콘크리트 충분리 |
| 원 인 | • 건조수축, 거푸집 조기탈거 등 | 원 인 | • 다짐미흡, 거푸집 조기탈거 등 |

| 조치방안 | • 표면처리 | 조치방안 | • 단면보수 |

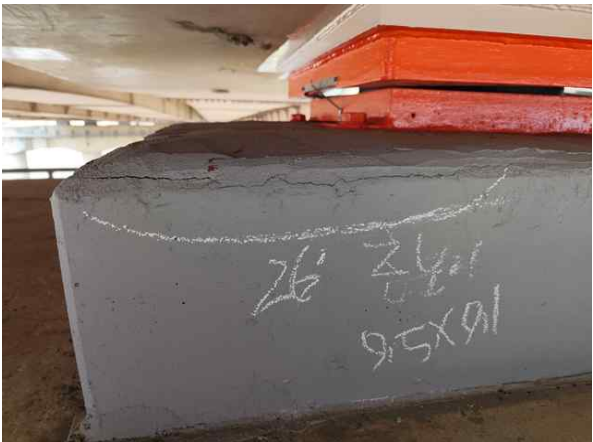
- 교량받침에서 조사된 받침콘크리트 균열(0.3mm미만)의 경우 건조수축, 거푸집 조기탈거, 온도변화 등에 의한 손상으로 판단되며, 균열의 폭이 0.3mm미만으로 경미하여 교량받침의 기능성에 영향을 미치는 손상은 아니나 내구성확보 차원의 표면처리 등 적절한 보수를 실시하고 주기적인 점검을 통한 손상의 재발생 여부를 확인하는 유지관리가 필요하다.
- 조사된 받침콘크리트 층분리의 경우 거푸집 조기탈거, 다짐미흡 등에 의한 손상으로 판단되며, 점검당시 손상의 정도가 경미하여 교량받침의 기능성에 영향을 미치는 손상은 아니나 내구성확보 차원의 단면보수 등 적절한 보수를 실시하고 주기적인 점검을 통한 손상의 재발생 여부를 확인하는 유지관리가 필요하다.
- 조사된 이동량 표시계 탈락, 미설치의 경우 시공미흡에 의한 손상으로 교량의 신축거동을 명확하게 파악하기 위하여 재설치 등의 보수가 필요하다.

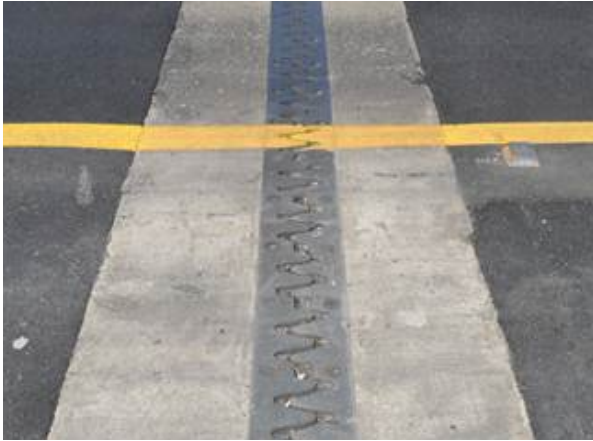
| 손상현황 | • A1 후타재 망상균열 | 손상현황 | • A2 후타재 박리 |
| 원 인 | • 반복통행운하중, 열화 등 | 원 인 | • 공용기간 증가, 열화 등 |

- 신축이음장치에서 조사된 후타재 망상균열, 박리의 경우 공용기간 증가, 열화, 반복통행운하중 등 복합적인 원인에 의한 손상으로 부재의 기능성 및 차량통행에 영향을 미치는 손상은 아니며 이에 즉각적인 보수를 실시하기 보다는 주기적인 점검을 통하여 손상의 진전여부를 확인하고, 손상의 진전시 표면처리, 단면보수 등 적절한 보수방안을 선정하여 보수를 실시하는 것이 바람직할 것으로 사료된다.

| 조치방안 | • 주의관찰 | 조치방안 | • 주의관찰 |

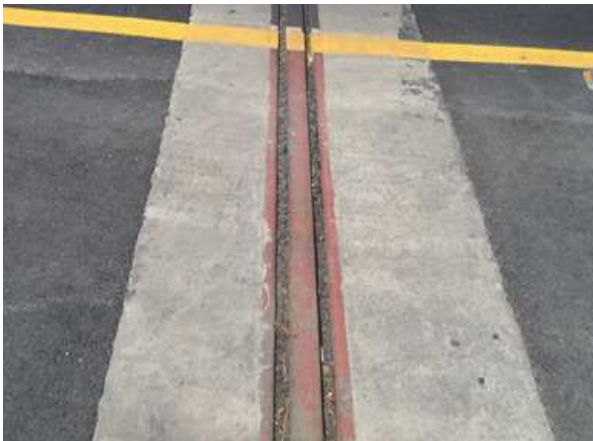
| 손상현황 | • P4 후타재 망상균열 | 손상현황 | • P8 후타재 망상균열 |
| 원 인 | • 반복통행운하중, 열화 등 | 원 인 | • 반복통행운하중, 열화 등 |

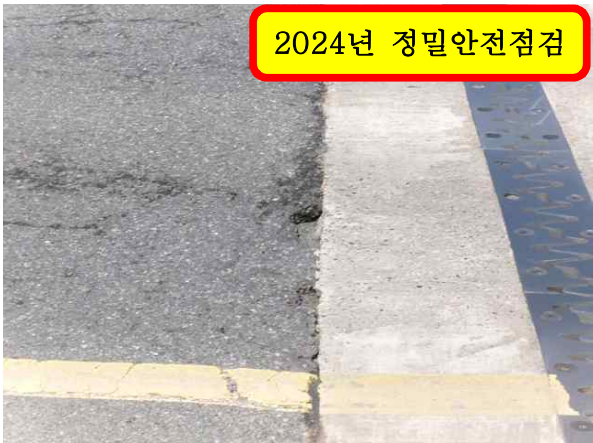
| 손상현황 | • S1 접속부 포장파손 (0.2m×0.5m) | 손상현황 | • S1 접속부 재포장 |

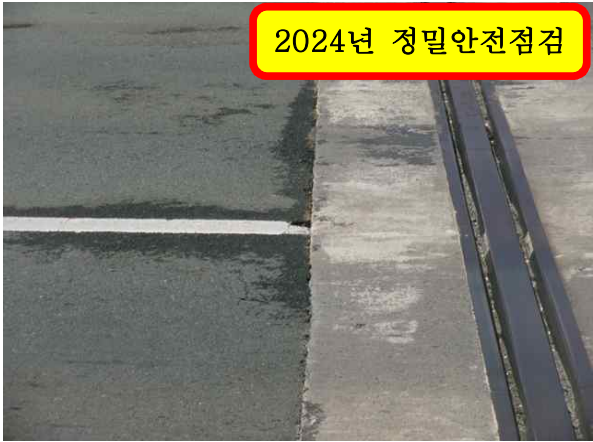
| 손상현황 | • S3 망상균열 (65.0m×8.0m) | 손상현황 | • S4 재포장 |

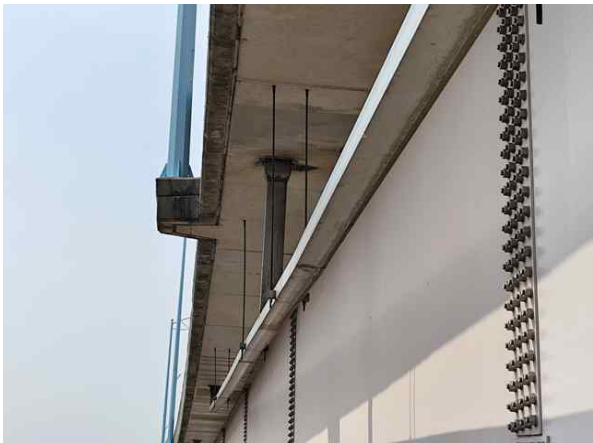
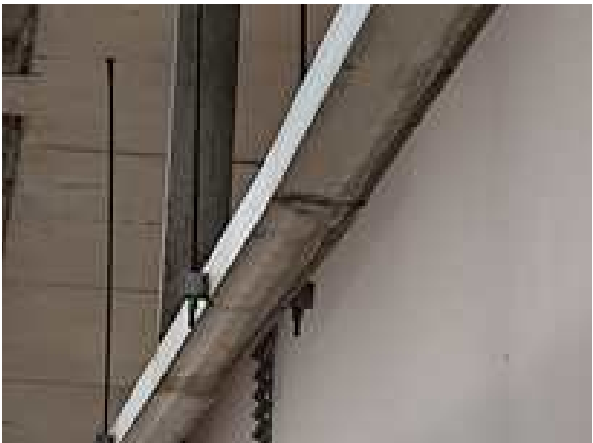
| 손상현황 | • S2 배수관 이음부 누수(1EA) | 손상현황 | • S2 배수관 이음부 누수(1EA) |
| 원 인 | • 공용기간 증가, 시공미흡 등 | 원 인 | • 공용기간 증가, 시공미흡 등 |

- 배수시설에서 조사된 배수관 파손의 경우 공용기간 증가, 시공미흡 등에 의한 손상으로 배수 시 이음부로의 누수를 방지하고 원활한 배수기능 확보를 위한 정비 등의 보수가 요망되고, 주기적인 정비로 배수구 및 배수관 막힘을 방지하는 유지관리가 필요하다.

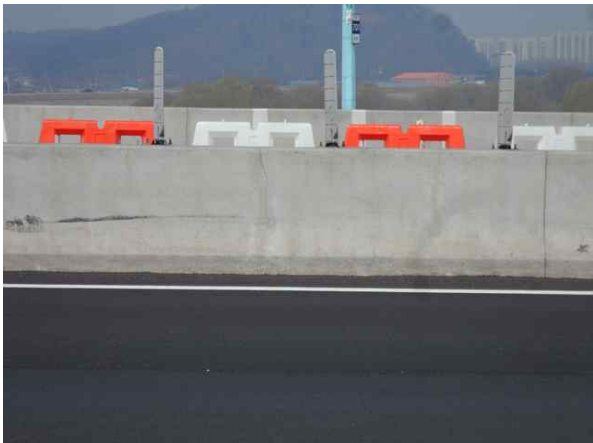
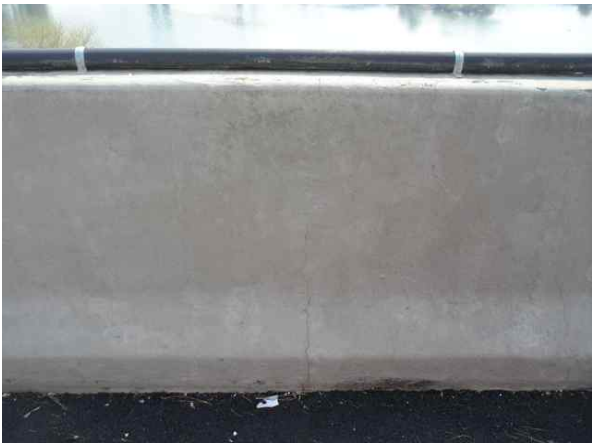
| 손상현황 | • S6 중분대 균열(0.3mm미만) | 손상현황 | • S6 중분대 균열(0.3mm미만) |
| 원 인 | • 건조수축, 온도변화 등 | 원 인 | • 건조수축, 온도변화 등 |

- 방호벽 및 중분대에서 조사된 균열(0.3mm미만)의 경우 건조수축, 온도변화 등에 의한 손상으로 판단되며, 손상부 우수유입으로 인한 균열부백태 등 손상의 진전을 방지하고 부재의 내구성 확보하기 위한 표면처리 등 보수조치가 필요할 것으로 사료된다.

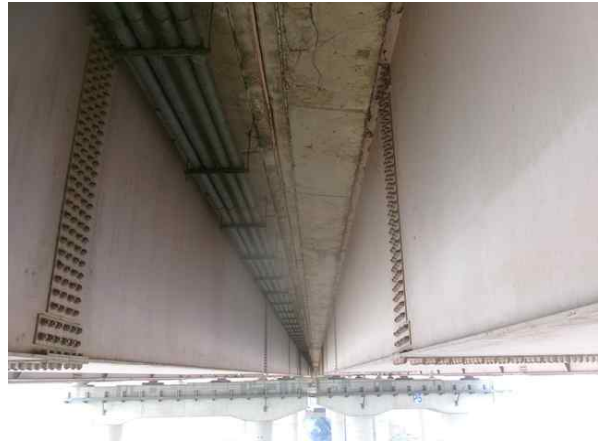
바닥관하면 S6 내측 캔틸레버 상태현황

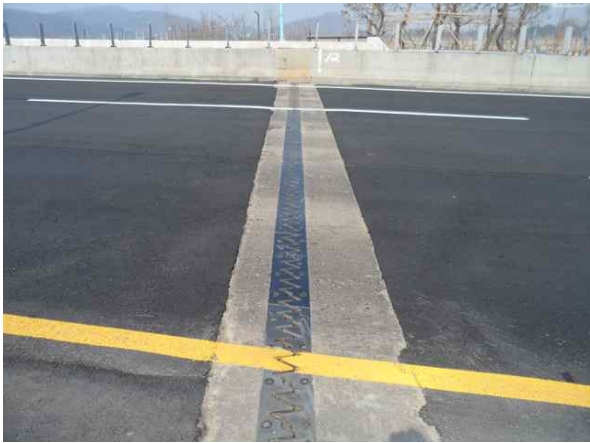
| <p>신축이음장치 A2 상태현황</p> | <p>신축이음장치 P4 상태현황</p> |

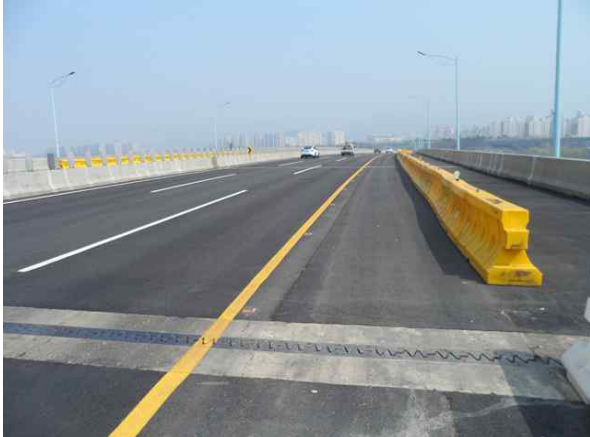
| <p>교면포장 S1 상태현황</p> | <p>교면포장 S5 상태현황</p> |

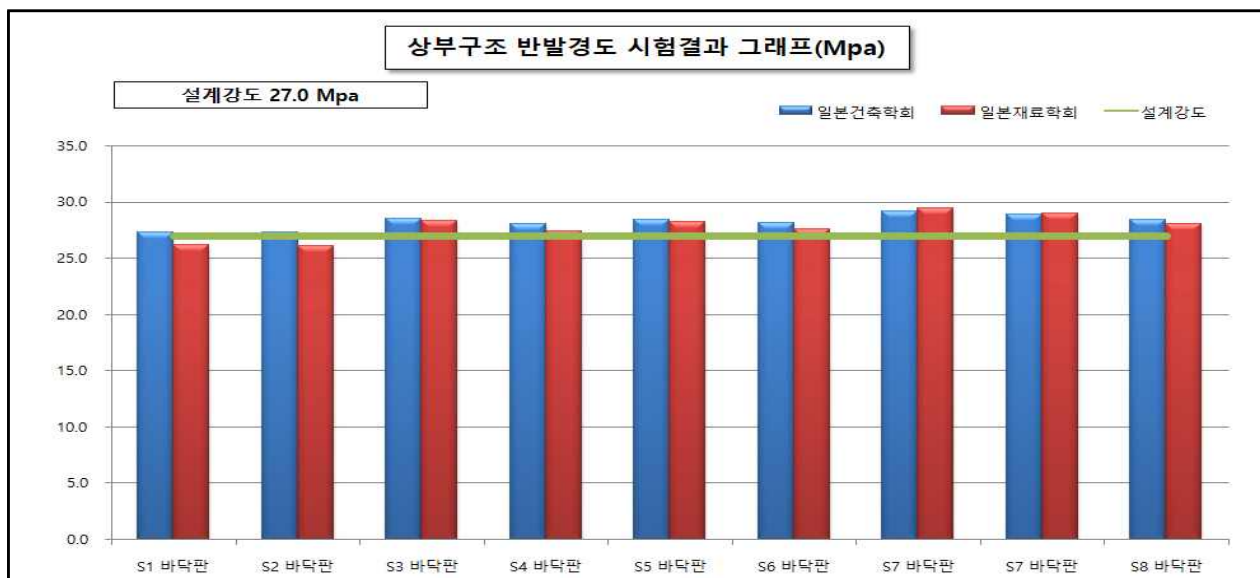
【그림 1.4.3】 상부구조 반발경도시험 측정결과(범물방향)

- 반발경도법에 의한 압축강도 측정결과 상부구조(바닥판하면) 27.2~29.1MPa, 하부구조(교대 및 교각) 25.1~28.0MPa로 측정되었으며, 설계기준 압축강도(바닥판하면: 27.0MPa, 교대 및 교각: 24.0MPa)를 전반적으로 상회하여 콘크리트의 강도상태는 양호한 것으로 확인된다. 또한 비건전부의 측정강도가 설계기준 압축강도를 상회하고, 건전부 대비 99.3%로 콘크리트의 강도는 양호한 상태로 판단된다. 따라서, 금회 시험을 실시한 콘크리트 강도는 공용년수 경과에 따른 강도 저하가 발생되지 않은 것으로 판단된다.

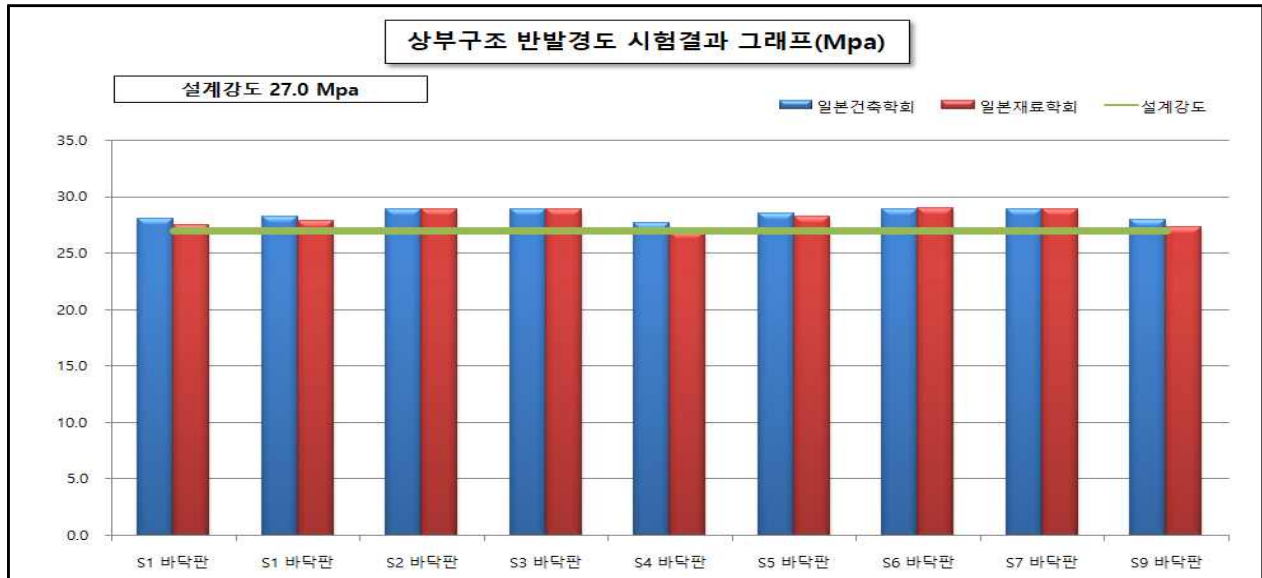
【그림 1.4.5】 상부구조 반발경도시험 측정결과(안심방향)

- 반발경도법에 의한 압축강도 측정결과 상부구조(바닥판하면) 27.7~28.9MPa, 하부구조(교대 및 교각) 26.9~28.1MPa로 측정되었으며, 설계기준 압축강도(바닥판하면: 27.0MPa, 교대 및 교각: 24.0MPa)를 전반적으로 상회하여 콘크리트의 강도상태는 양호한 것으로 확인된다. 또한 비건전부의 측정강도가 설계기준 압축강도를 상회하고, 건전부 대비 101.1%로 콘크리트의 강도는 양호한 상태로 판단된다. 따라서, 금회 시험을 실시한 콘크리트 강도는 공용년수 경과에 따른 강도 저하가 발생되지 않은 것으로 판단된다.
