# 1. 범안대교

## 1.1 시설물의 개요

본 시설물은 대구광역시 수성구 가천동에 위치한 교량으로 총 연장 545.0m, 폭 28.9~52.0m(왕복 6차선)로 시공되어 있다.

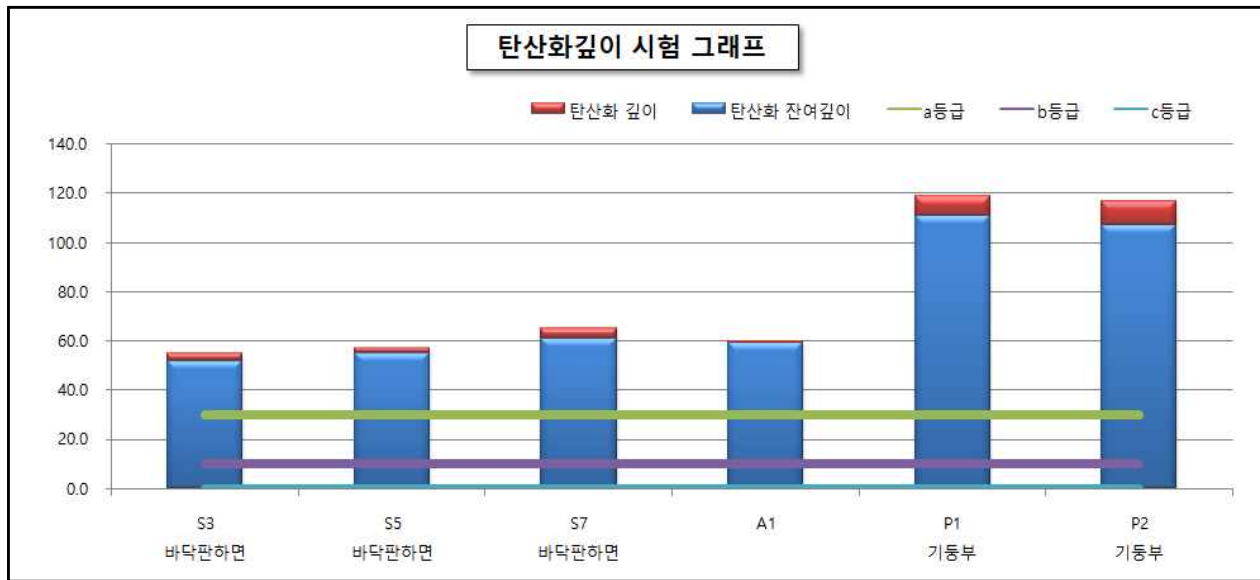
【그림 1.4.7】 탄산화 깊이 측정결과(범물방향)

- 탄산화 깊이 측정결과, 상부구조 탄산화깊이는 2.0~4.0mm, 하부구조 탄산화깊이는 1.0~10.0 mm로 측정되었으며, 잔여깊이가 30mm이상을 확보하고, 세부지침 지침기준 "a"로 평가 되어 탄산화에 따른 철근의 부식발생 영향은 없는 것으로 판단된다.

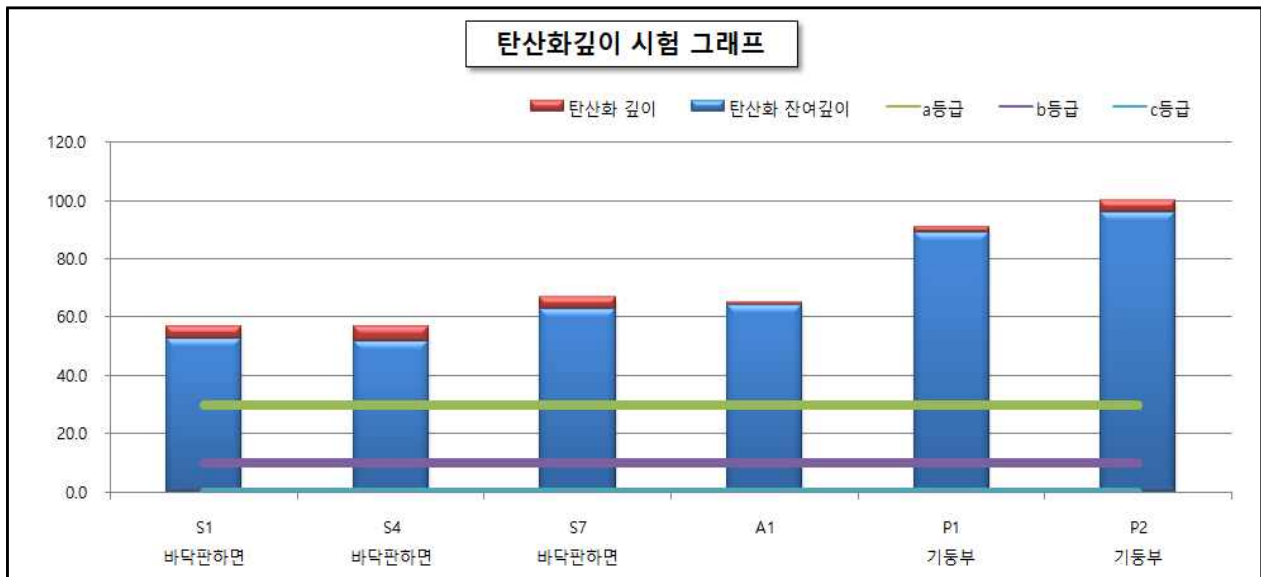
【그림 1.4.8】 탄산화 깊이 측정결과(안심방향)

- 탄산화 깊이 측정결과, 상부구조 탄산화깊이는 5.0mm, 하부구조 탄산화깊이는 5.5mm로 측정되었으며, 잔여깊이가 30mm이상을 확보하고, 세부지침 지침기준 "a"로 평가 되어 탄산화에 따른 철근의 부식발생 영향은 없는 것으로 판단된다.

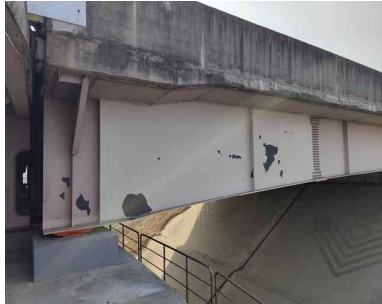
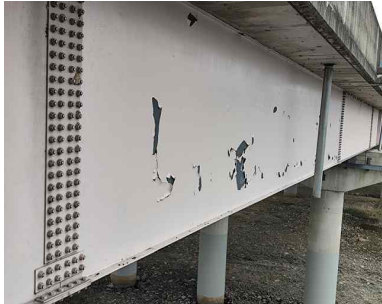
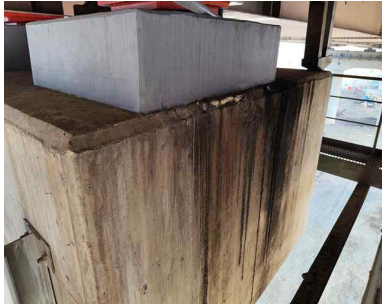
| ① 거더 및 거더외부 범물, 안심방향 S1~6 도장박리, 박락 - 진전 여부확인 | ② 교각 범물, 안심방향 P1~P8 표면오염, 누수오염 - 진전 여부확인 | |

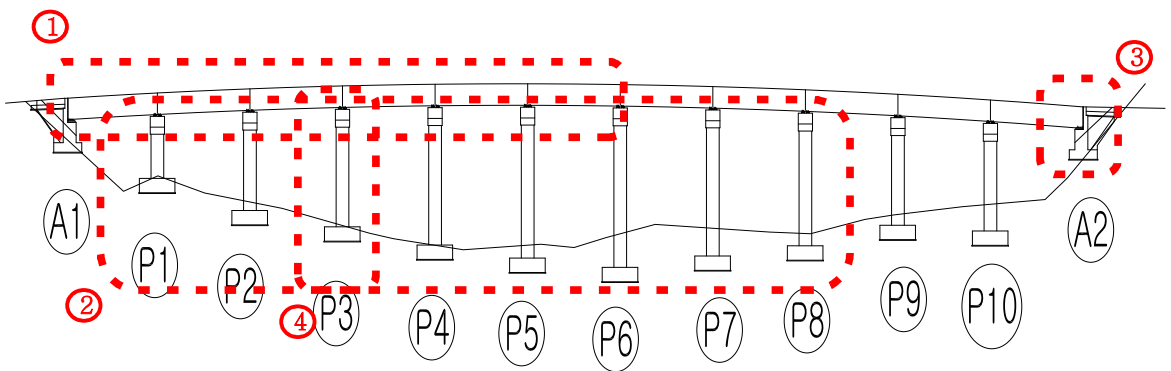
| ③ 교대 안심방향 A2 파손 및 철근노출 - 진전 여부확인 | ④ 교량받침 안심방향 P3 받침콘크리트 층분리 - 진전 여부확인 | |
