범안대교

## 바닥판하면(범물방향)

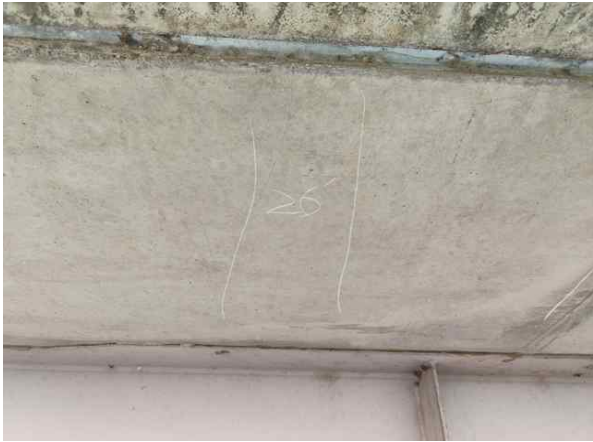
| 손상현황 | • S1 캔틸레버 균열(0.3mm미만) | 손상현황 | • S2 바닥판하면 균열부백태 |
| 원 인 | • 건조수축, 온도변화 등 | 원 인 | • 손상부 우수유입 등 |

| 조치방안 | • 주의관찰 후 표면처리 | 조치방안 | • 주의관찰 후 표면처리 |

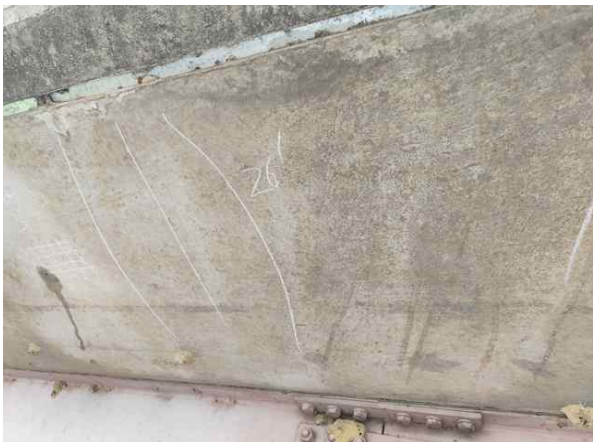
| 손상현황 | • S3 캔틸레버 균열(0.3mm미만) | 손상현황 | • S4 캔틸레버 백태 |
| 원 인 | • 건조수축, 온도변화 등 | 원 인 | • 외부 우수유입 등 |

| 조치방안 | • 주의관찰 후 표면처리 | 조치방안 | • 주의관찰 후 표면처리 |

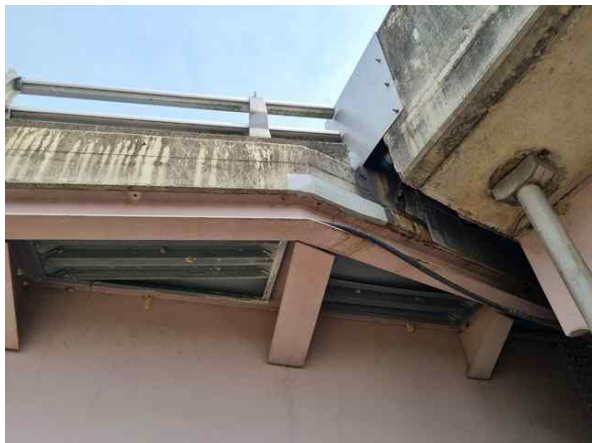
손상현황 • S5 바닥판하면 파손 -보수-

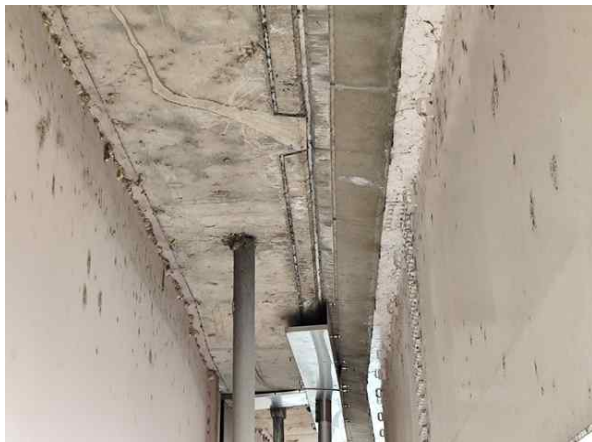
손상현황 • S9 캔틸레버 백태

원 인 • 외부 우수유입 등

조치방안 • 주의관찰 후 표면처리

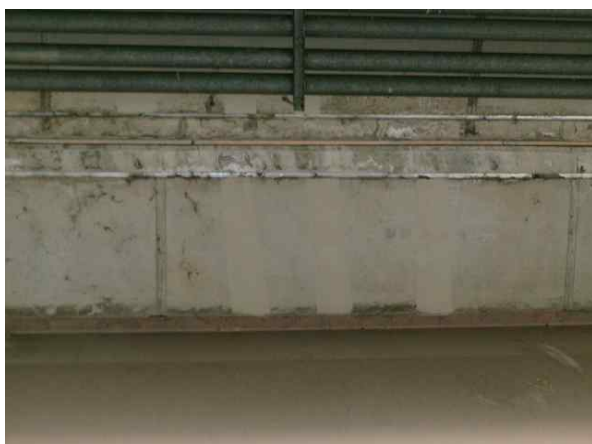
손상현황 • S11 캔틸레버 균열(0.3mm미만) -보수-

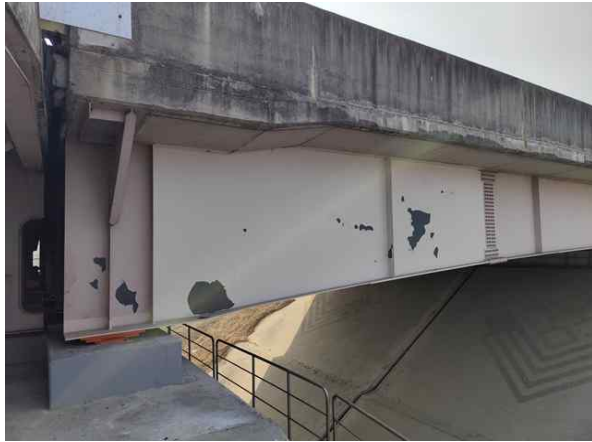
| 손상현황 | • S1-G1 거더 도장박리 |
| 원 인 | • 공용기간 증가, 부착력 저하 등 |

| 조치방안 | • 주의관찰 후 재도장 |

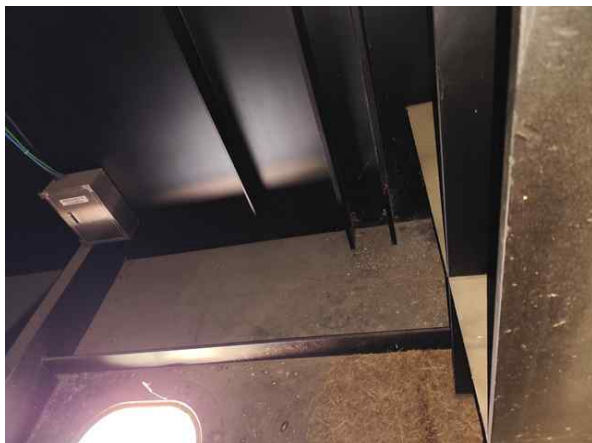
| 손상현황 | • S2-G3 거더내부 이물질퇴적(조류서식) |
| 원 인 | • 시건장치 미설치 |

| 조치방안 | • 정비 |

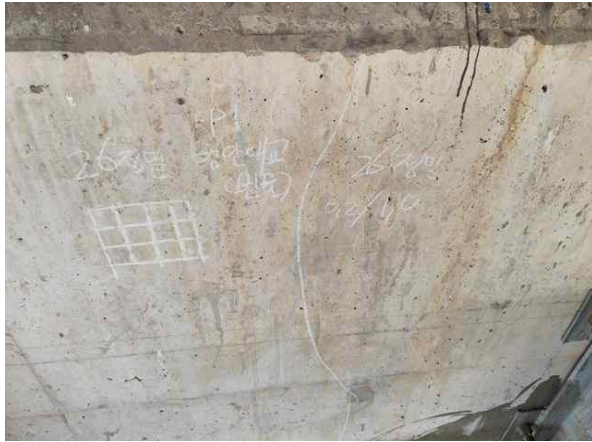
손상현황 • P1 코핑부 균열(0.3mm미만)

원 인 • 건조수축, 온도변화 등

조치방안 • 주의관찰 후 표면처리

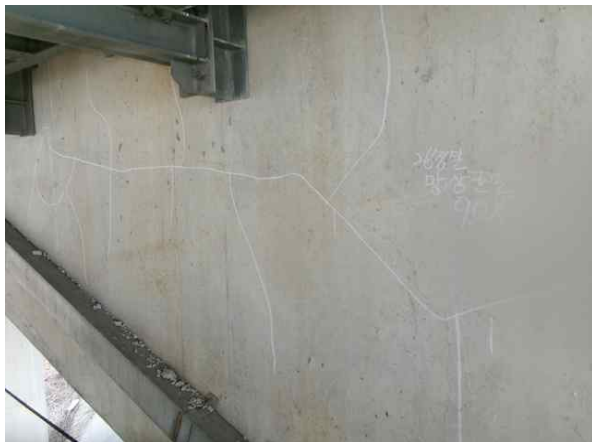
손상현황 • P1 코핑부 망상균열

원 인 • 건조수축, 온도변화 등

조치방안 • 주의관찰 후 표면처리

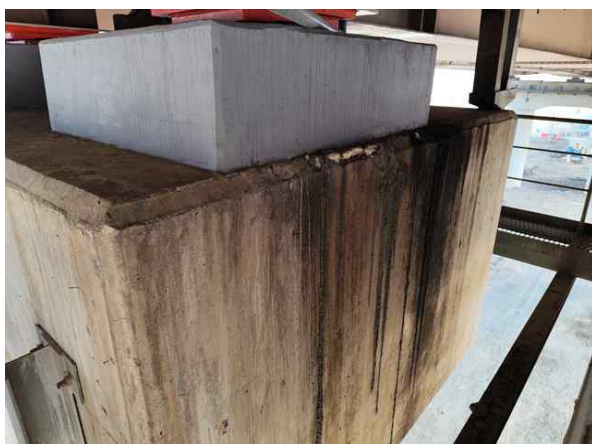
손상현황 • P1 코핑부 누수오염

원 인 • 외부 우수유입 등

조치방안 • 주의관찰 후 단면보수

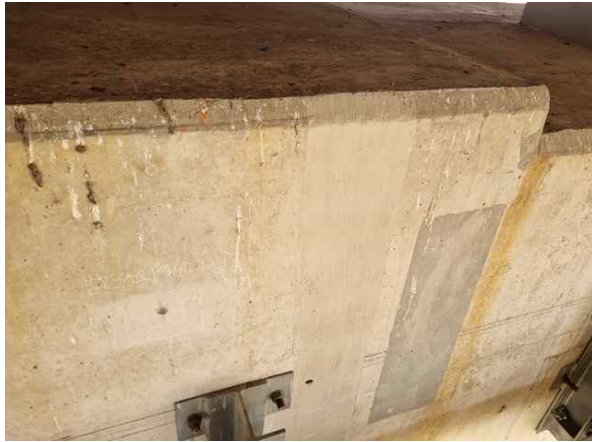
| 손상현황 | • P4 코핑부 균열(0.3mm미만) -보수- |

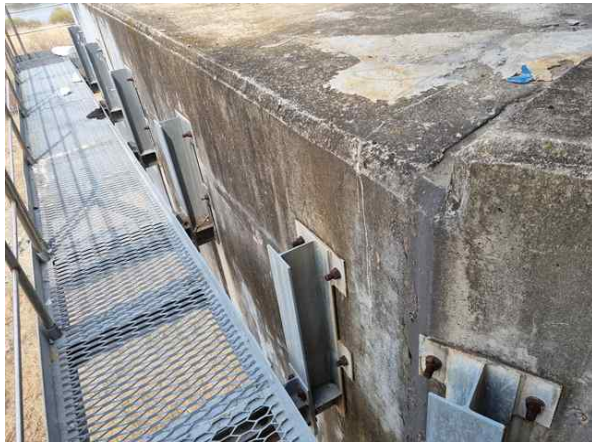
| 손상현황 | • P4 코핑부 누수오염 |
| 원 인 | • 외부 우수유입 등 |

| 조치방안 | • 주의관찰 후 단면보수 |

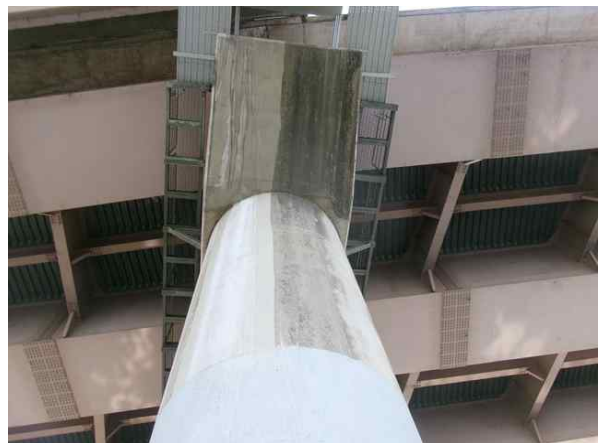
| 손상현황 | • P7 코핑부 누수오염 및 열화 |
| 원 인 | • 외부 우수유입, 열화 등 |

| 조치방안 | • 주의관찰 후 단면보수 |

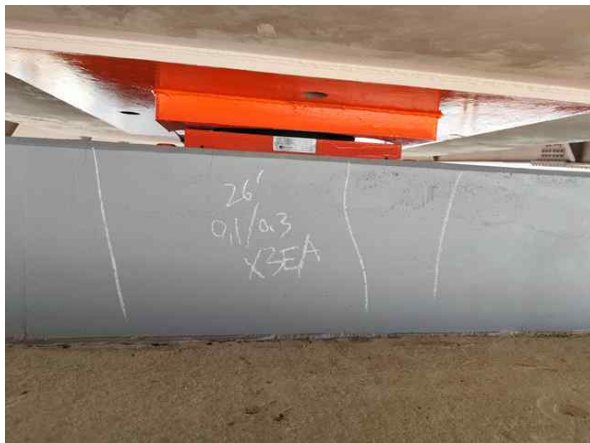
| 손상현황 | • P2-Sh2 받침콘크리트 균열 (0.3mm미만) |
| 원 인 | • 건조수축, 거푸집 조기탈거 등 |

| 조치방안 | • 표면처리 |

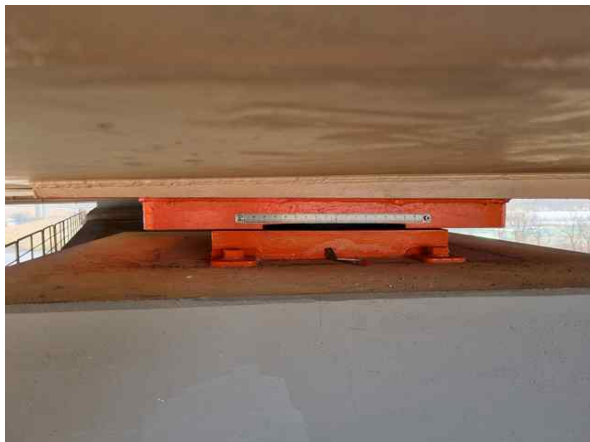
| 손상현황 | • P4-Sh5 이동량 표시계 탈락 |
| 원 인 | • 시공미흡 등 |

| 조치방안 | • 재설치 |

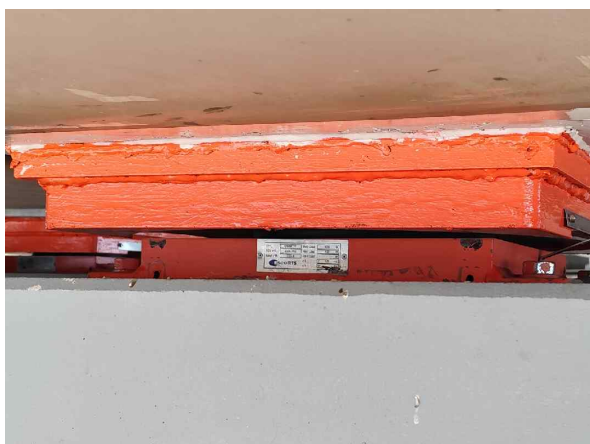
| 손상현황 | • A1-Sh2 175mm 교량받침 상태현황 |

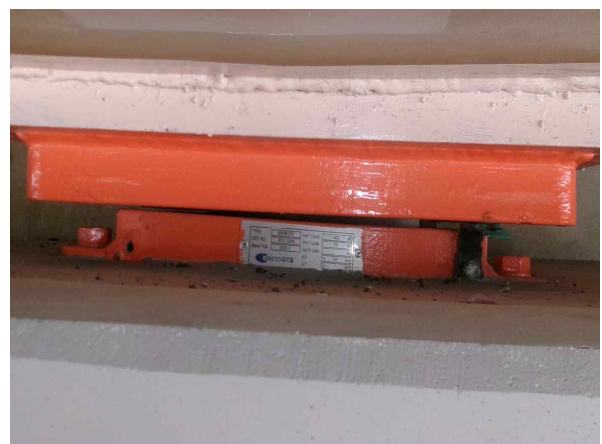
| 손상현황 | • A1-Sh2 150mm 교량받침 상태현황 |

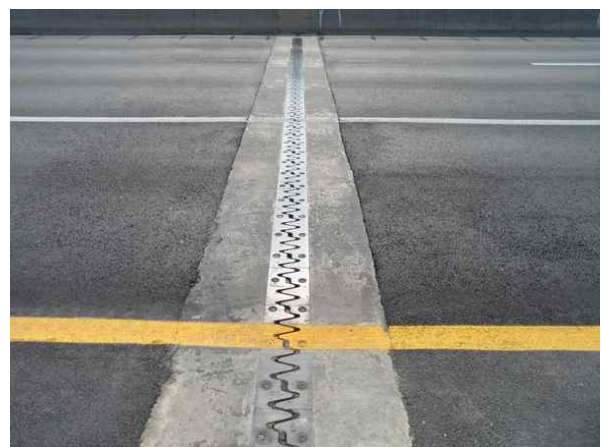
| 손상현황 | • P1 본체 및 후타재 상태현황 |

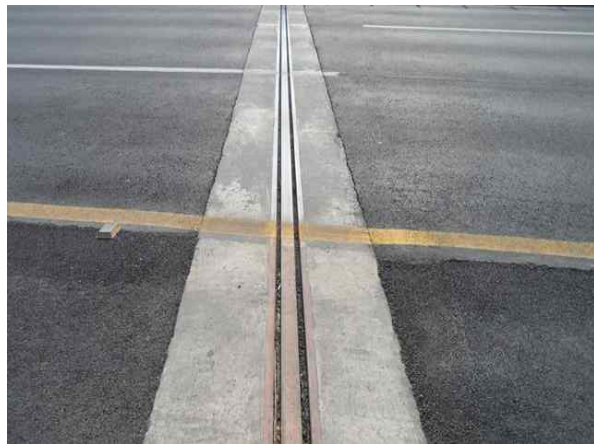
| 손상현황 | • P4 본체 및 후타재 상태현황 |

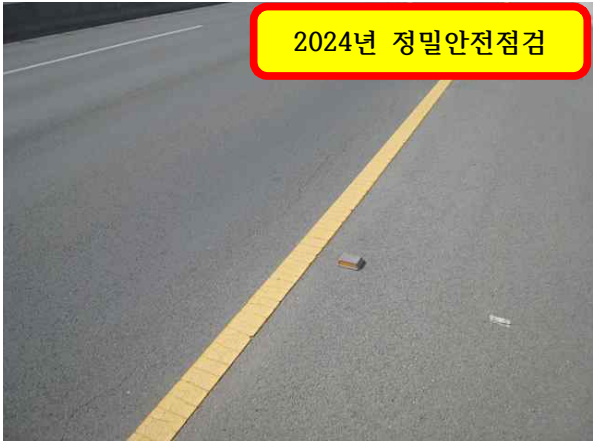
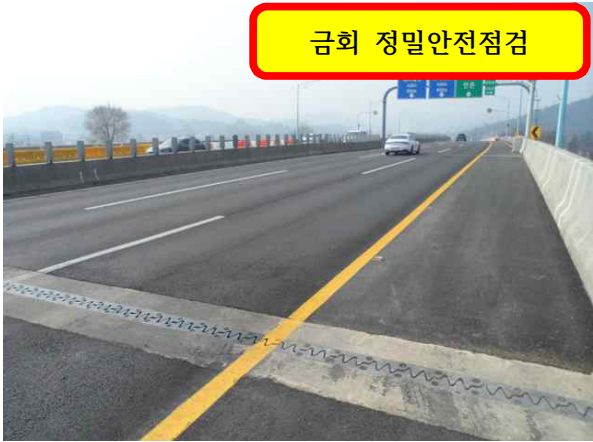
| 손상현황 | • S1 포장 균열(L=15.0m) | 손상현황 | • S1 재포장 |

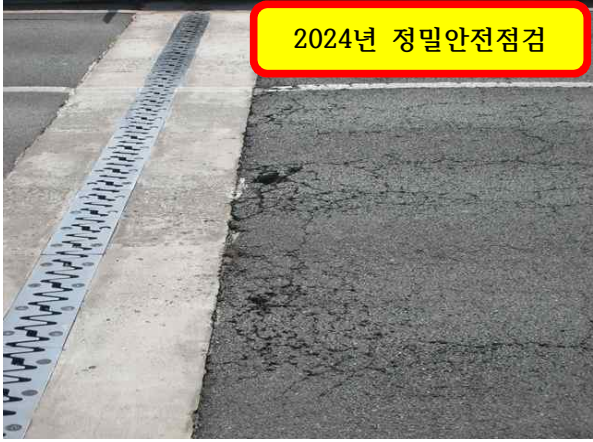
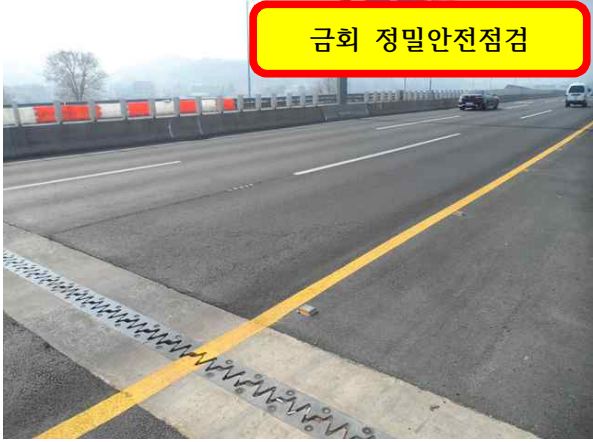
| 손상현황 | • S1 접속부 파손 및 균열(10m×20m) | 손상현황 | • S1 접속부 재포장 |

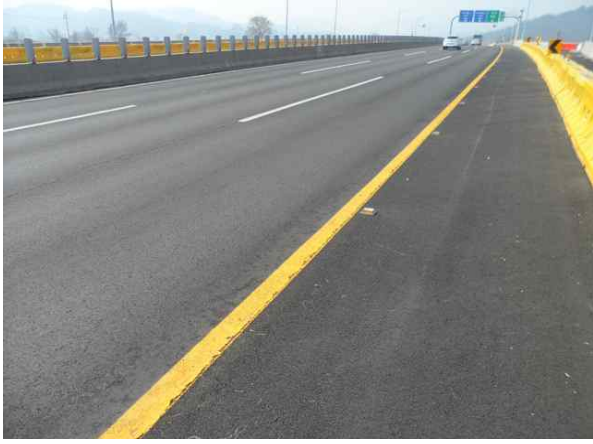
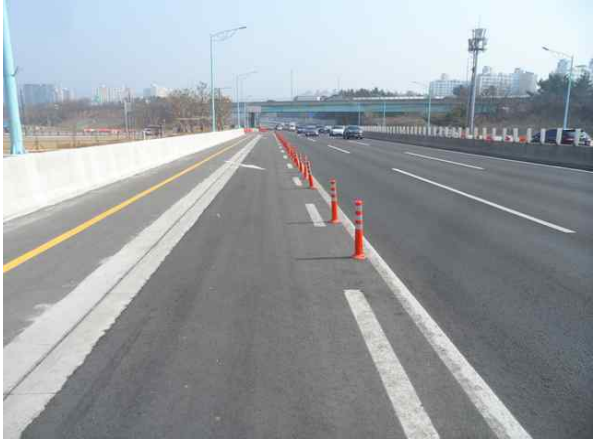
| 손상현황 | • S3 재포장 | 손상현황 | • S9 재포장 |

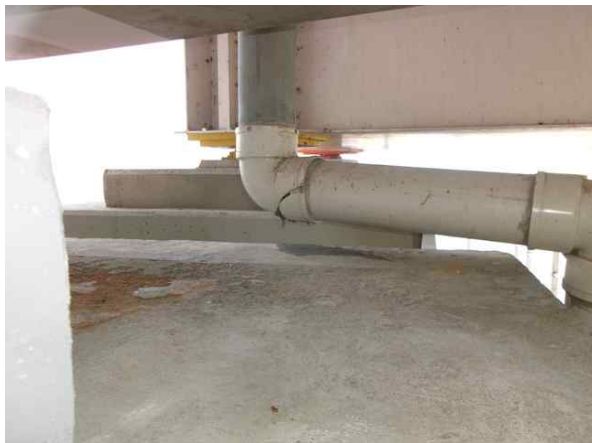
| 손상현황 | • P7 배수관 파손(1EA) | 손상현황 | • P7 배수관 파손(1EA) |
| 원 인 | • 시공미흡 등 | 원 인 | • 시공미흡 등 |

| 조치방안 | • 주의관찰 후 정비 | 조치방안 | • 주의관찰 후 정비 |

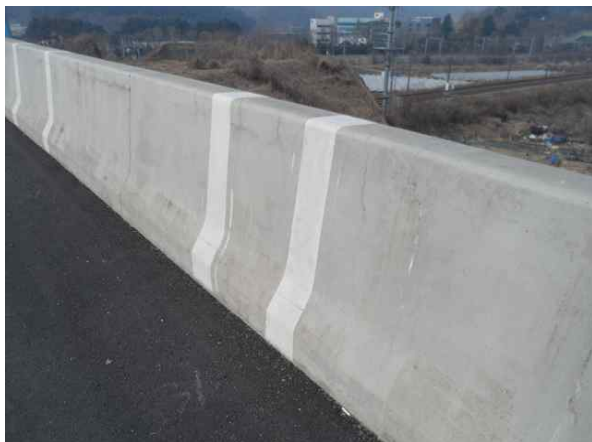
| 손상현황 | • S2 방호벽 균열(0.3mm미만) | 손상현황 | • S3 방호벽 균열(0.3mm미만) |
| 원 인 | • 건조수축, 온도변화 등 | 원 인 | • 건조수축, 온도변화 등 |

| 조치방안 | • 주의관찰 후 표면처리 | 조치방안 | • 주의관찰 후 표면처리 |

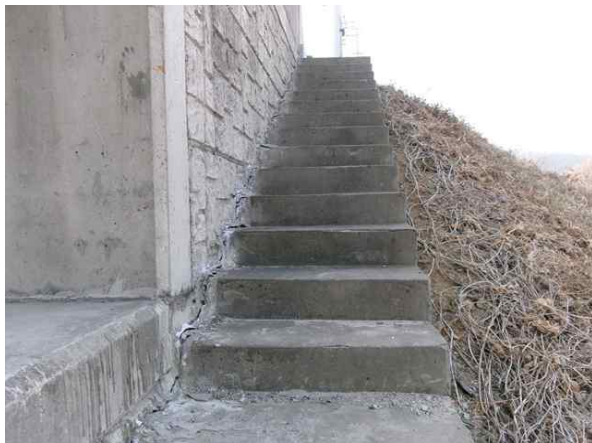
손상현황 • A1 점검계단 상태현황

손상현황 • P3 점검사다리 상태현황

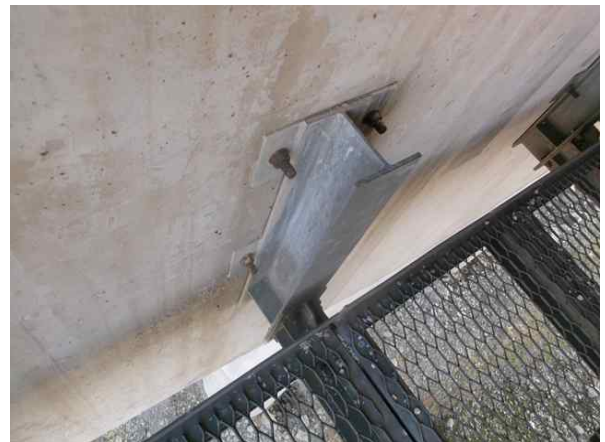
손상현황 • P5 점검난간 상태현황

손상현황 • P7 점검로 볼트 상태현황

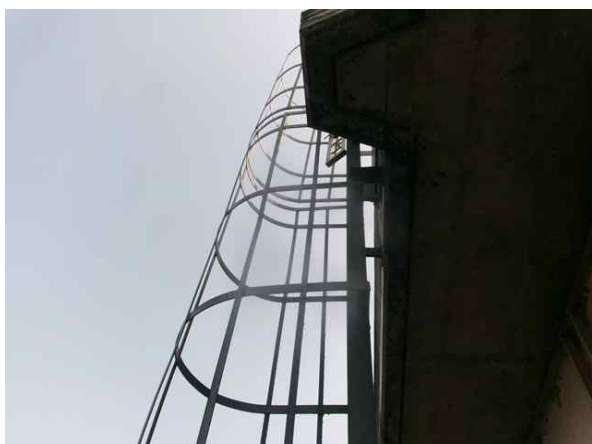
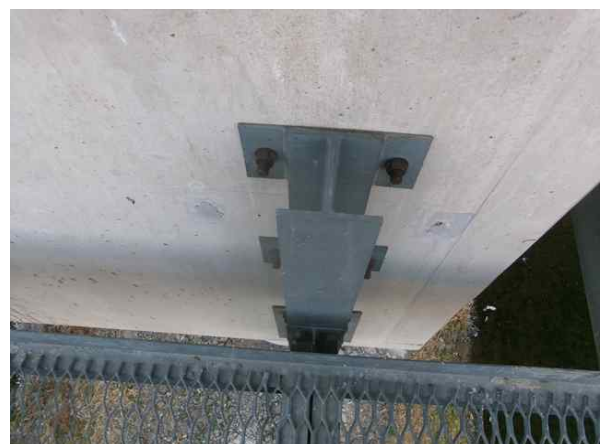
손상현황 • P8 점검사다리 상태현황

손상현황 • P9 점검로 볼트 상태현황

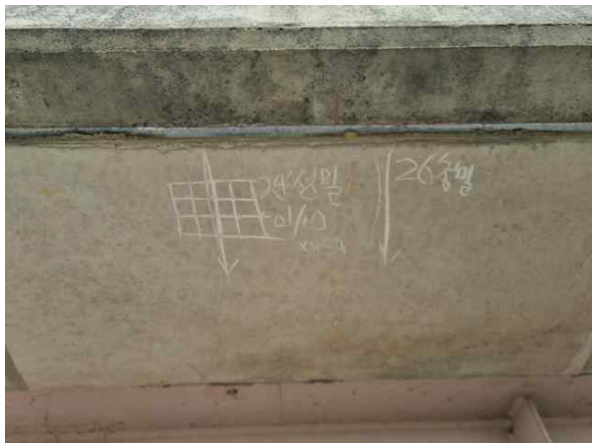
손상현황 • S1 캔틸레버 균열(0.3mm미만)

원 인 • 건조수축, 온도변화 등

조치방안 • 주의관찰 후 표면처리

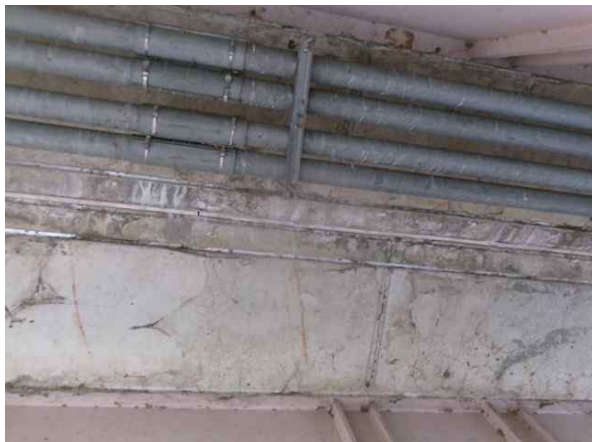
손상현황 • S5 캔틸레버 백태

원 인 • 외부 우수유입 등

조치방안 • 주의관찰 후 표면처리

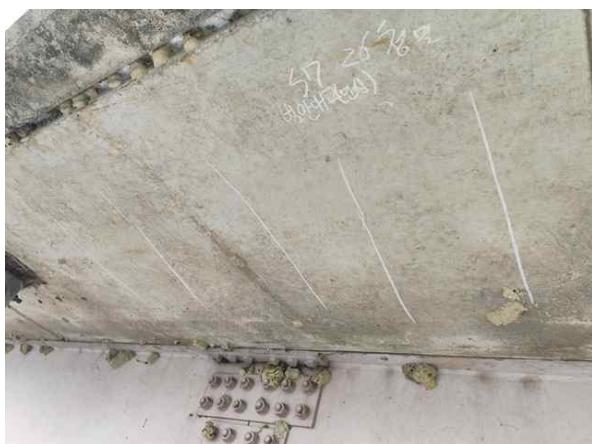
손상현황 • S7 캔틸레버 균열(0.3mm미만)

원 인 • 건조수축, 온도변화 등

조치방안 • 주의관찰 후 표면처리

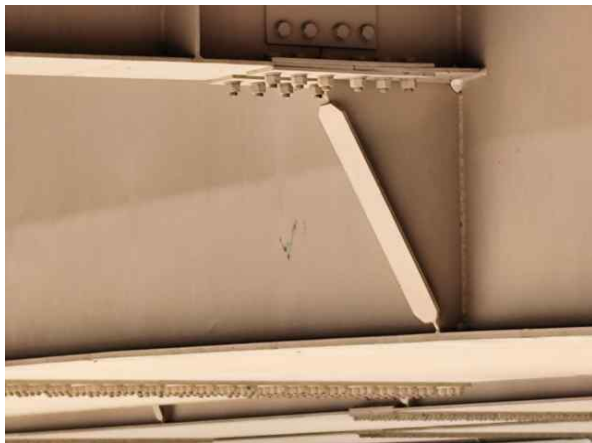
| 손상현황 | • S2-G2 거더외부 도장긁힘 |
| 원 인 | • 외부충격 등 |

| 조치방안 | • 주의관찰 후 재도장 |

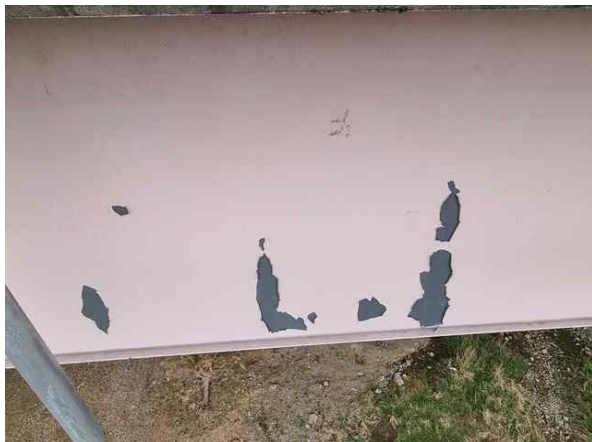
| 손상현황 | • S5-G4 거더외부 도장박리 |
| 원 인 | • 공용기간 증가, 부착력 저하 등 |

| 조치방안 | • 주의관찰 후 재도장 |

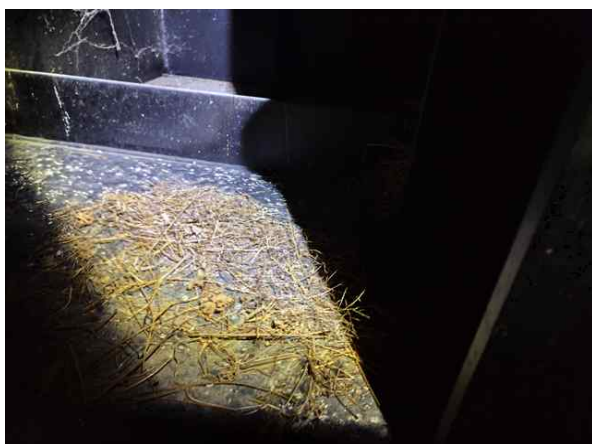
| 손상현황 | • S2-G2 거더내부 이물질퇴적(조류서식) |
| 원 인 | • 시건장치 미설치 |

| 조치방안 | • 주의관찰 후 정비 |

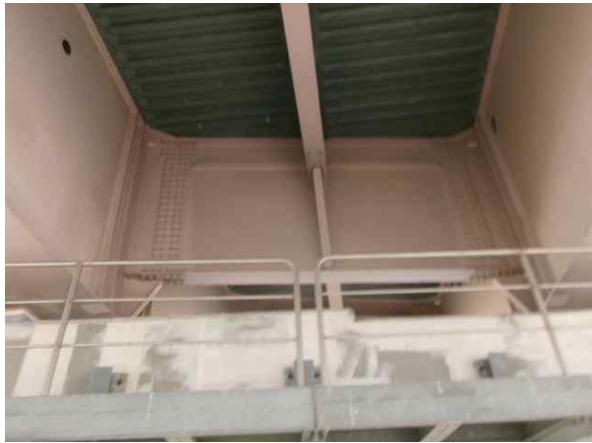
| 손상현황 | • S3 가로보 상태현황 |

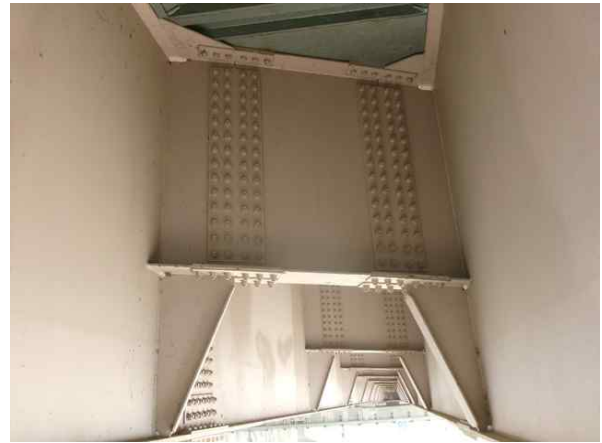
| 손상현황 | • S8 가로보 상태현황 |

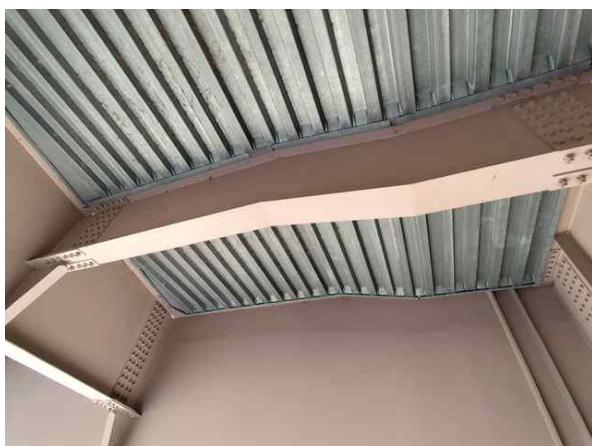
| 손상현황 | • S2 세로보 상태현황 |

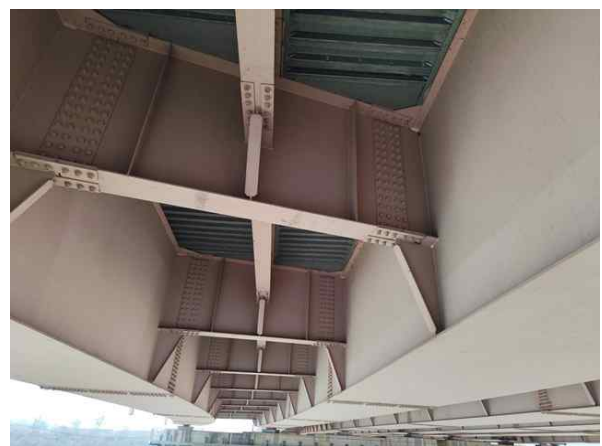
| 손상현황 | • S5 세로보 상태현황 |

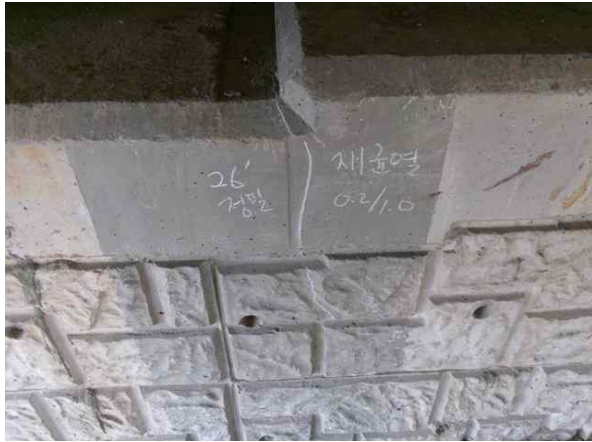
손상현황 • A1 재균열 (0.3mm미만)

원 인 • 보수미흡, 건조수축, 온도변화 등

조치방안 • 주의관찰 후 표면처리

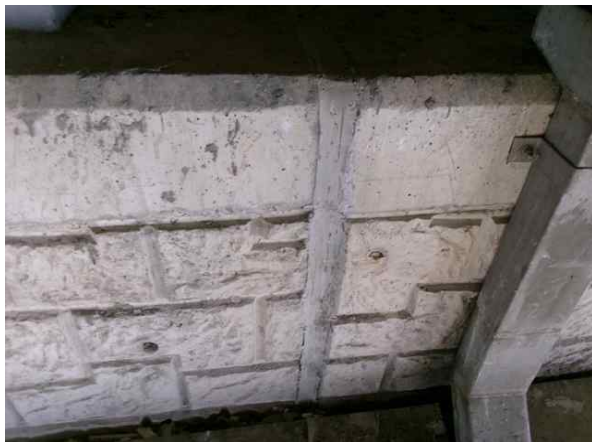
손상현황 • A1 실란트 파손

원 인 • 공용기간 증가, 열화 등

조치방안 • 주의관찰 후 실란트재시공

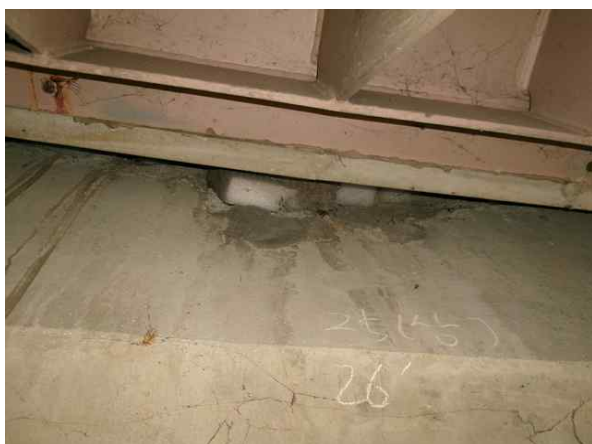
손상현황 • A2 파손 및 철근노출

원 인 • 시공미흡, 다짐미흡부 부착력 저하 등

조치방안 • 단면보수(방청)

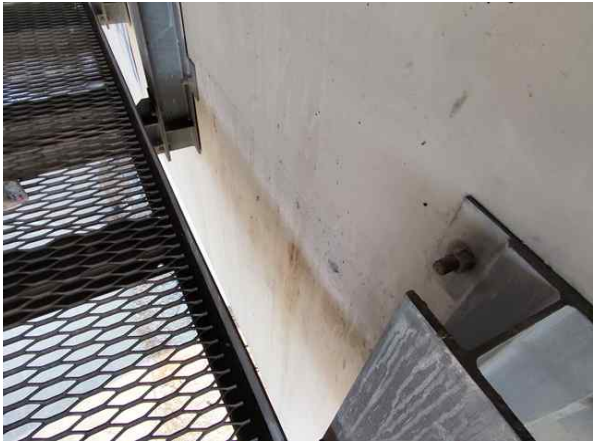
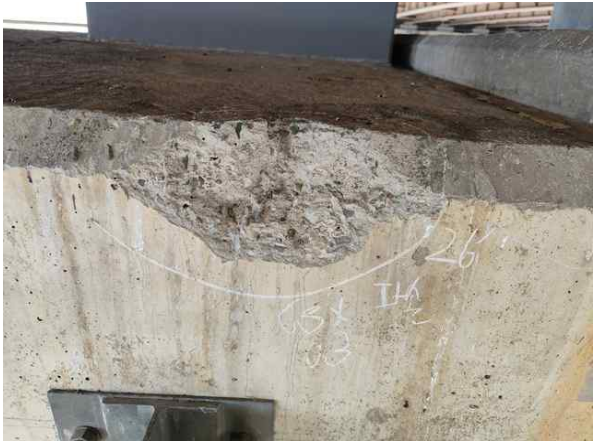
| 손상현황 | • P1 코핑부 망상균열 | 손상현황 | • P1 코핑부 파손 |
| 원 인 | • 건조수축, 온도변화 등 | 원 인 | • 외부충격 등 |

| 조치방안 | • 주의관찰 후 표면처리 | 조치방안 | • 주의관찰 후 단면보수 |

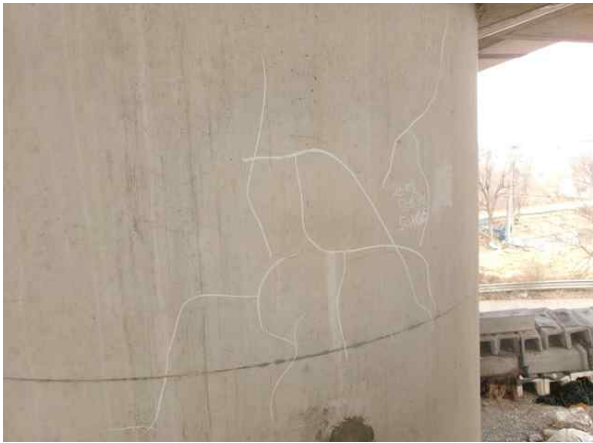
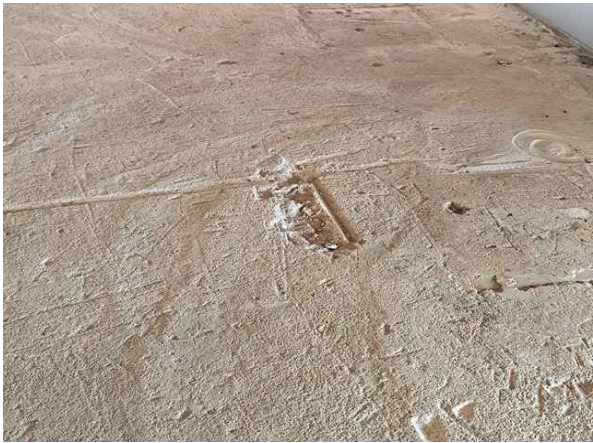
| 손상현황 | • P2 기둥부 망상균열 | 손상현황 | • P2 코핑부 파손 |
| 원 인 | • 건조수축, 온도변화 등 | 원 인 | • 외부충격 등 |

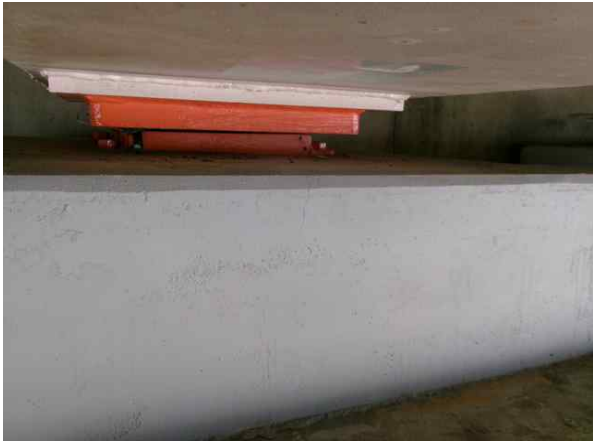
| 교량받침 (안심방향) | | | |
|---|---|---|---|
| 손상현황 | • A1-Sh1 받침콘크리트 균열(0.3mm미만) | 손상현황 | • A2-Sh1 이동량 표시계 미설치 |
| 원 인 | • 건조수축, 거푸집 조기탈거 등 | 원 인 | • 시공미흡 등 |

| 교량받침 (안심방향) | | | |
|---|---|---|---|
| 조치방안 | • 표면처리 | 조치방안 | • 재설치 |

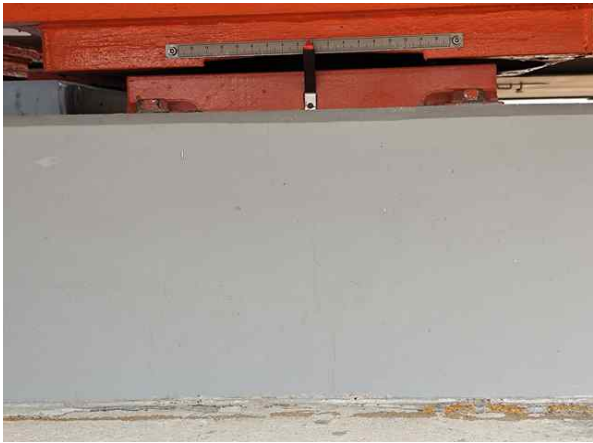
| 교량받침 (안심방향) | | | |
|---|---|---|---|
| 손상현황 | • P1-Sh11 받침콘크리트 균열(0.3mm미만) | 손상현황 | • P1-Sh3 받침콘크리트 균열(0.3mm미만) |
| 원 인 | • 건조수축, 거푸집 조기탈거 등 | 원 인 | • 건조수축, 거푸집 조기탈거 등 |

| 교량받침 (안심방향) | | | |
|---|---|---|---|
| 조치방안 | • 표면처리 | 조치방안 | • 표면처리 |

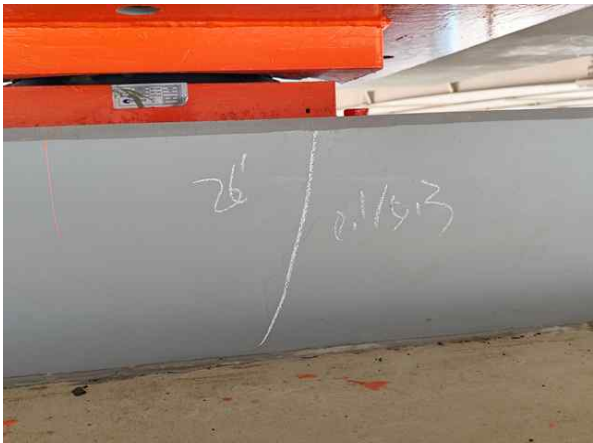
| 교량받침 (안심방향) | | | |
|---|---|---|---|
| 손상현황 | • P2-Sh2 받침콘크리트 균열(0.3mm미만) | 손상현황 | • P3-Sh1 받침콘크리트 충분리 |
| 원 인 | • 건조수축, 거푸집 조기탈거 등 | 원 인 | • 다짐미흡, 거푸집 조기탈거 등 |

| 교량받침 (안심방향) | | | |
|---|---|---|---|
| 조치방안 | • 표면처리 | 조치방안 | • 단면보수 |

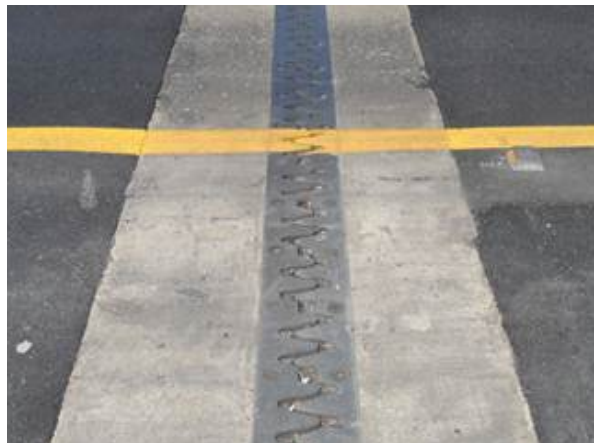
| 손상현황 | • A1 후타재 망상균열 |
| 원 인 | • 반복통행운하중, 열화 등 |

| 조치방안 | • 주의관찰 |

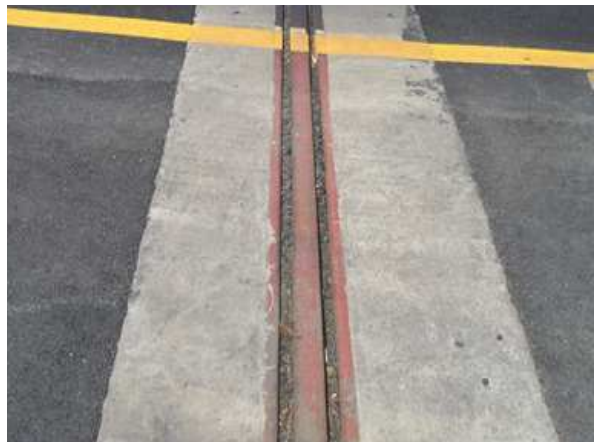
| 손상현황 | • P4 후타재 망상균열 |
| 원 인 | • 반복통행운하중, 열화 등 |

| 조치방안 | • 주의관찰 |

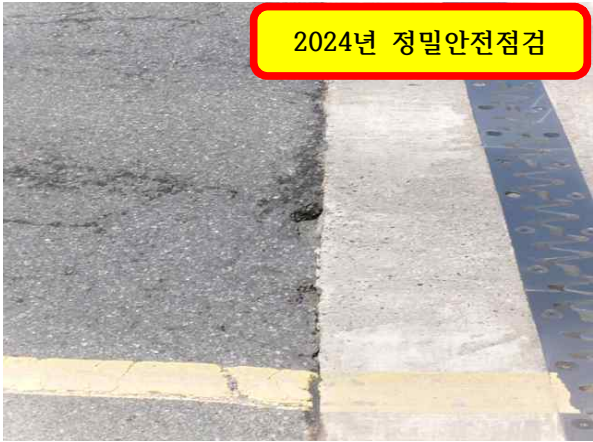
| 손상현황 | • S1 접속부 포장파손 (0.2m×0.5m) | 손상현황 | • S1 접속부 재포장 |

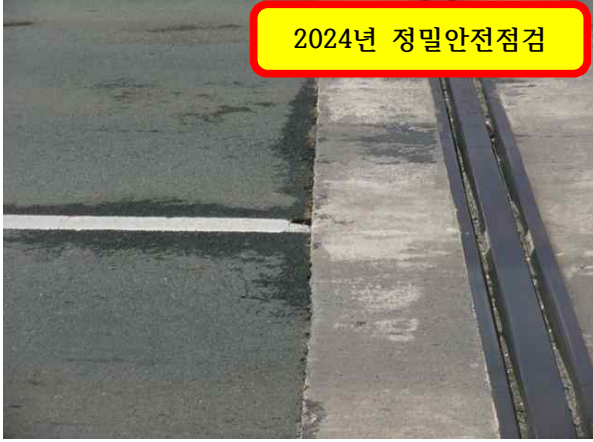
| 손상현황 | • S3 망상균열 (65.0m×8.0m) | 손상현황 | • S4 재포장 |

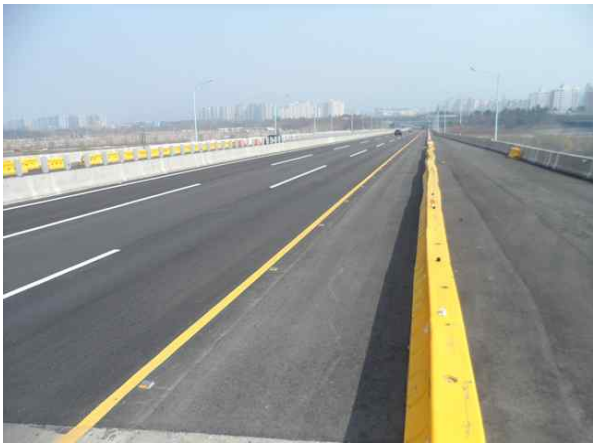
| 손상현황 | • S5 재포장 | 손상현황 | • S11 접속부 재포장 |

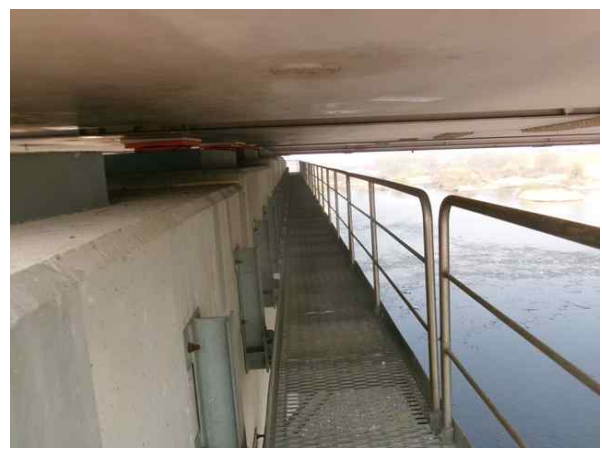
| 손상현황 | • P6 점검로 난간파손 | 손상현황 | • P5 점검로 상태현황 |
| 원 인 | • 외부충격 등 | 원 인 | • - |

| 조치방안 | • 주의관찰 후 정비 | 조치방안 | • - |

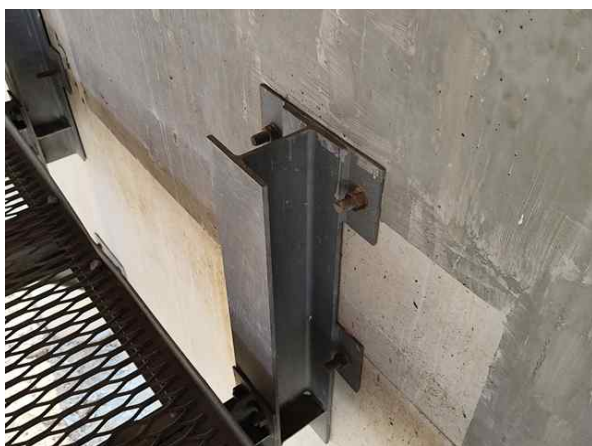
| 손상현황 | • P8 점검로 볼트 상태현황 | 손상현황 | • P9 점검로 볼트 상태현황 |
