## 2. 가천교

본 시설물은 대구광역시 수성구 가천동에 위치한 교량으로서 총 연장 290.0m, 폭 28.9~51.9m, 왕복 6차로로 시공되어 있다.

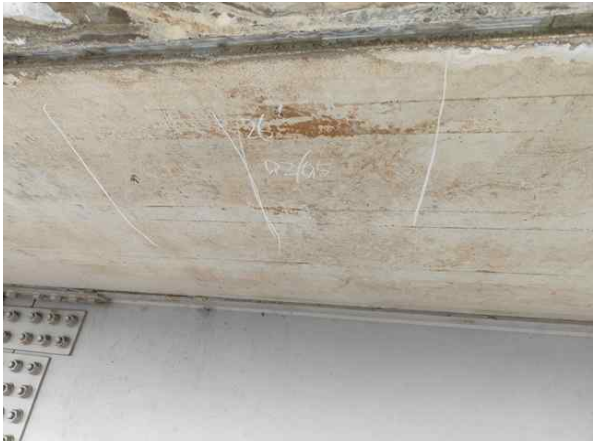
| 손상현황 | • S3 균열(0.3mm미만) | 손상현황 | • S4 백태 |
| 원 인 | • 건조수축, 온도변화 등 | 원 인 | • 우수유입, 장기공용 등 |

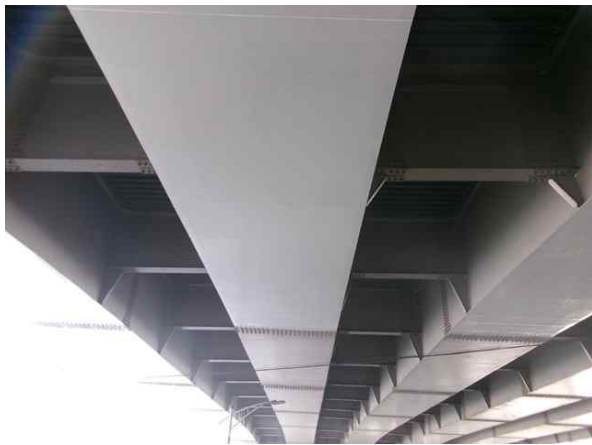
| 손상현황 | • S1 거더외부 상태양호 | 손상현황 | • S4 거더외부 상태양호 |

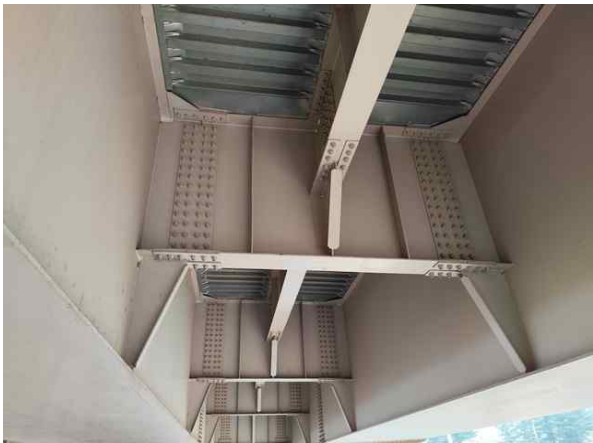
| 손상현황 | • S2 가로보 상태양호 | 손상현황 | • S4 가로보 상태양호 |

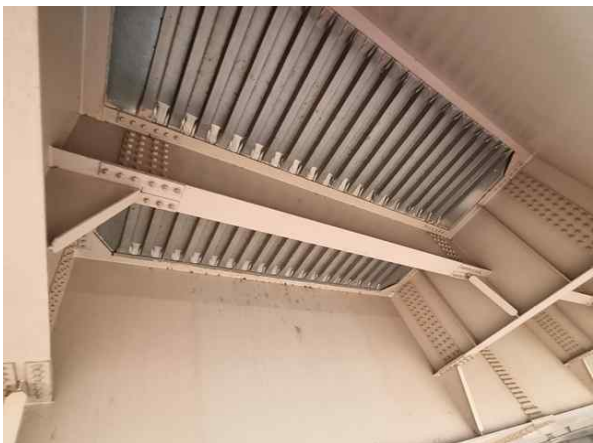
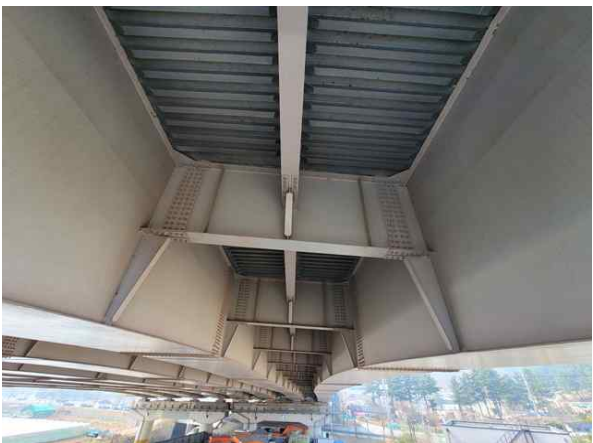
| 손상현황 | • S5 가로보 상태양호 | 손상현황 | • S2 세로보 상태양호 |

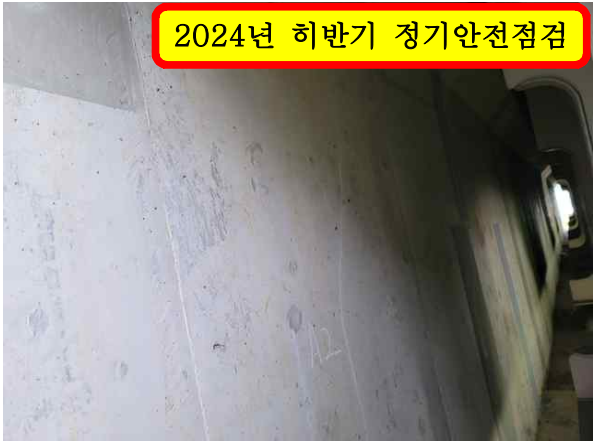
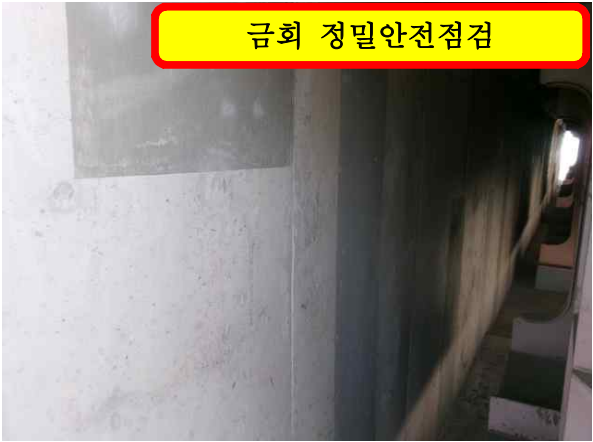
| 손상현황 | • A1 누수흔적 | 손상현황 | • A1 누수흔적 |
| 원 인 | • - | 원 인 | • 신축이음 하부 우수유입 등 |

- 전회 점검과 비교결과, 기존손상인 누수흔적이 조사되었으며, 금회 점검에서 24년 하반기 정기안전점검에서 발생한 균열(0.3mm미만)에 대한 보수가 확인되었고, 신규손상으로 신축이음 하부 우수유입 등에 의한 누수흔적이 조사되어 손상물량에 변동이 생겼다.

- 교대에서 조사된 누수흔적의 경우 신축이음부를 통한 우수유입, 장기공용 등 복합적인 원인에 의한 것으로 판단되며, 즉각적인 보수보다는 주기적인 점검을 통한 유지관리 후 신축이음과 보수공사와 연계하여 표면처리 등 적절한 방안의 보수가 필요할 것으로 판단된다.
- 교대에 대한 변위(기울음)측정 결과, 변위가 없는 양호한 상태로 측정 및 검토되었다.
- 보강토옹벽에서 조사된 파손, 박리의 경우 외부충격, 다짐미흡, 우수유입 등 복합적인 원인에 의한 손상으로 판단되며, 경미한 정도의 손상이나 주기적인 점검을 통한 주의관찰 후 시설물의 내구성 확보를 위하여 단면보수 등 적절한 방안이 필요할것으로 판단된다.

| 조치방안 | • - | 조치방안 | • 주의관찰 후 표면처리 |

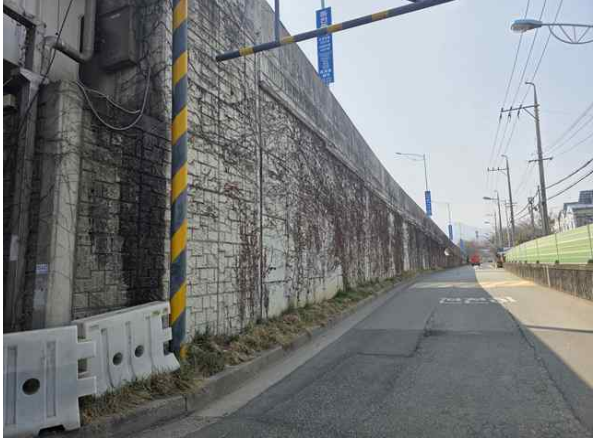
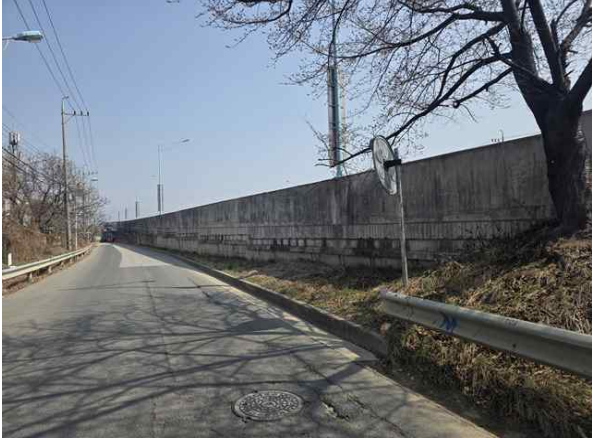
| 손상현황 | • 보강토옹벽 시점부 상태현황 | 손상현황 | • 보강토옹벽 중점부 상태현황 |

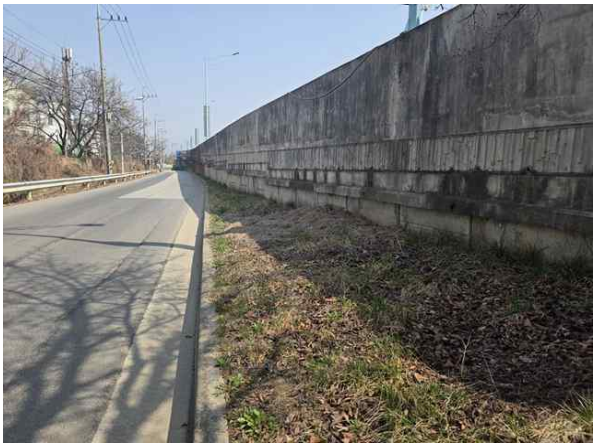
| 손상현황 | • 보강토옹벽 기초부 상태현황 | 손상현황 | • 보강토옹벽 기초부 상태현황 |

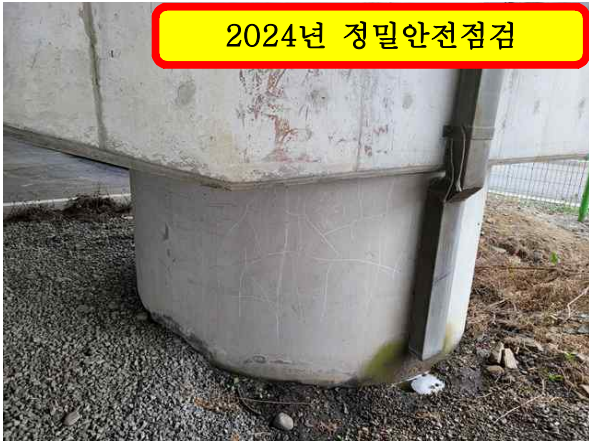
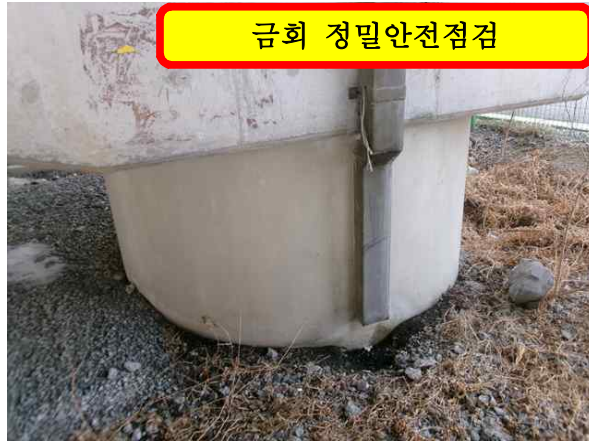
| <p>손상현황</p> <ul style="list-style-type: none"> <li>• P1 망상균열</li> </ul> | <p>손상현황</p> <ul style="list-style-type: none"> <li>• P1 망상균열 -보수</li> </ul> |

| <p>조치방안</p> <ul style="list-style-type: none"> <li>• -</li> </ul> | <p>조치방안</p> <ul style="list-style-type: none"> <li>• 상태양호</li> </ul> |

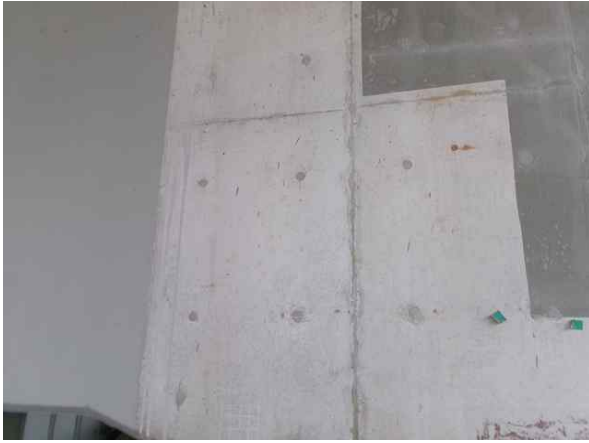
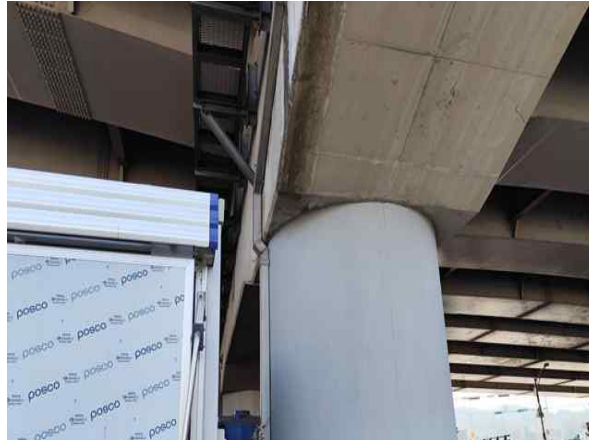
| <p>손상현황</p> <ul style="list-style-type: none"> <li>• P1 망상균열</li> </ul> | <p>손상현황</p> <ul style="list-style-type: none"> <li>• P2 누수오염</li> </ul> |
| <p>원 인</p> <ul style="list-style-type: none"> <li>• 건조수축, 거푸집조기탈거 등</li> </ul> | <p>원 인</p> <ul style="list-style-type: none"> <li>• 우수유입, 열화 등</li> </ul> |

- 교각에서 조사된 망상균열의 경우 건조수축, 온도변화, 거푸집 조기탈거 등 복합적인 원인에 의한 손상으로 판단되며, 비구조적인 손상으로 주기적인 점검을 통한 주의관찰 후 손상의 진전시 내구성 확보 차원의 표면처리 등 적절한 방안의 보수를 실시하는 것이 필요할 것으로 판단된다.
- 조사된 누수오염의 경우 외부 우수유입, 열화, 장기공용 등 복합적인 원인에 의한 손상으로 판단되며, 구조적인 영향을 미치는 손상은 아니나 주기적인 점검을 통한 유지관리로 손상의 진전 및 2차 손상 발생 시 내구성 저하 방지를 위한 단면보수 등 적절한 방안의 보수를 실시하는 것이 필요할 것으로 판단된다.
- 교각에 대한 변위(기울음)측정 결과, 양호한 상태로 측정 및 검토되었다.

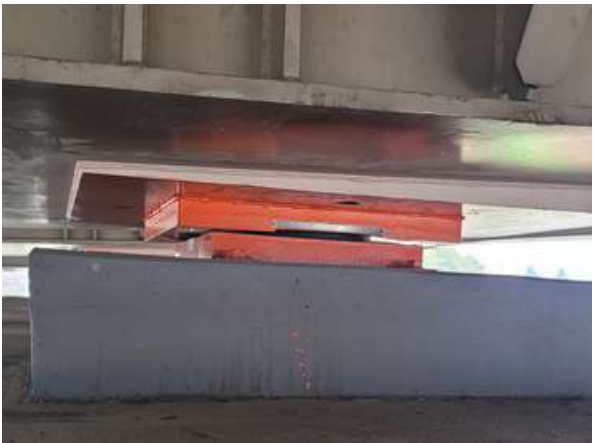
| 손상현황 | • P2-SH1 이동량 표시계 미설치(1EA) | 손상현황 | • P2-SH3 이동량 표시계 미설치(1EA) |
| 원 인 | • 시공미흡 등 | 원 인 | • 시공미흡 등 |

- 교량받침의 현장조사 결과, 이동량 표시계 미설치의 경우 시공미흡에 의한 탈락 등 복합적인 원인에 의한 손상으로 판단되며, 교량의 신축거동을 정확히 파악하기 위하여 재설치 등 적절한 방안의 보수를 실시하는 것이 필요할 것으로 판단된다.

| 조치방안 | • 재설치 | 조치방안 | • 재설치 |

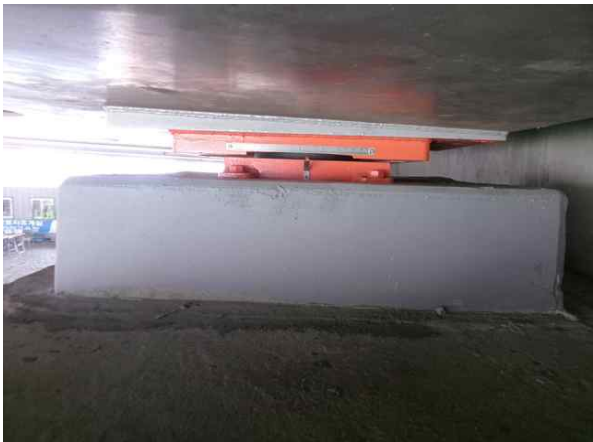
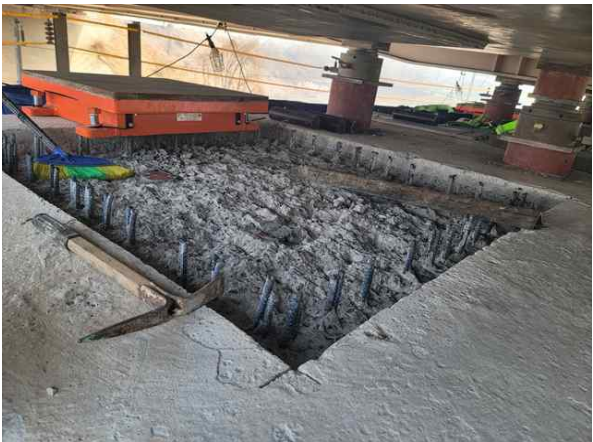
| 손상현황 | • A1 교량받침 상태양호 | 손상현황 | • P4 교량받침 교체 현황 |

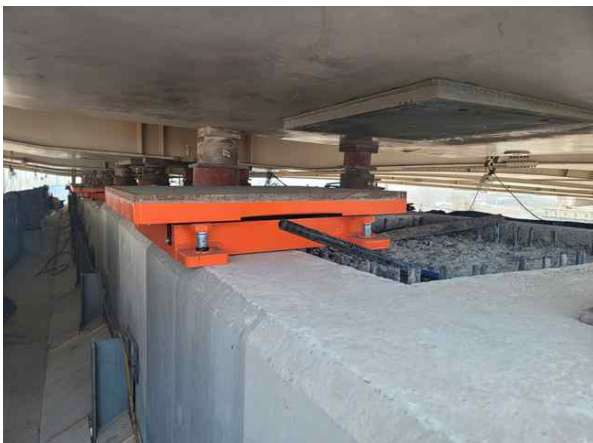
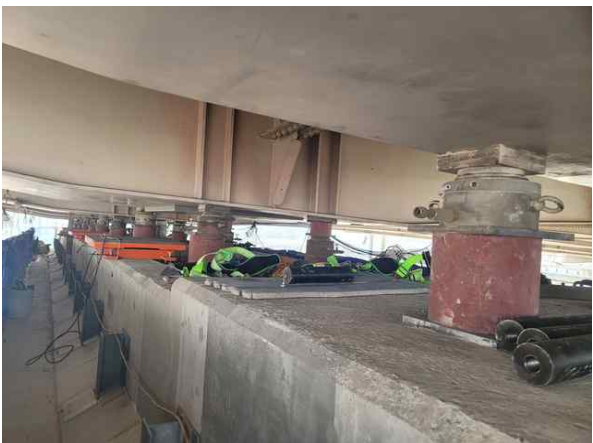
| 손상현황 | • P4 교량받침 교체 현황 | 손상현황 | • P4 교량받침 교체 현황 |

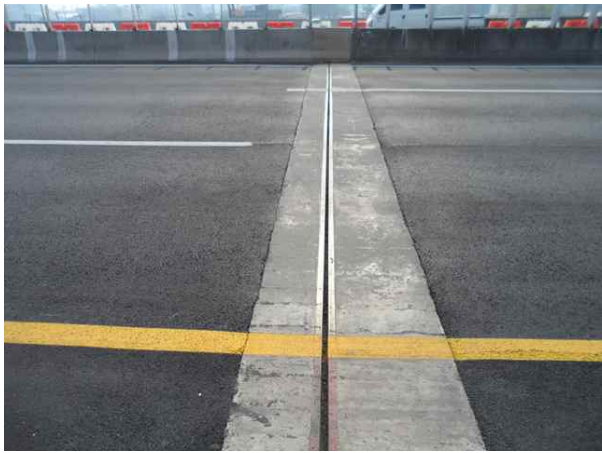
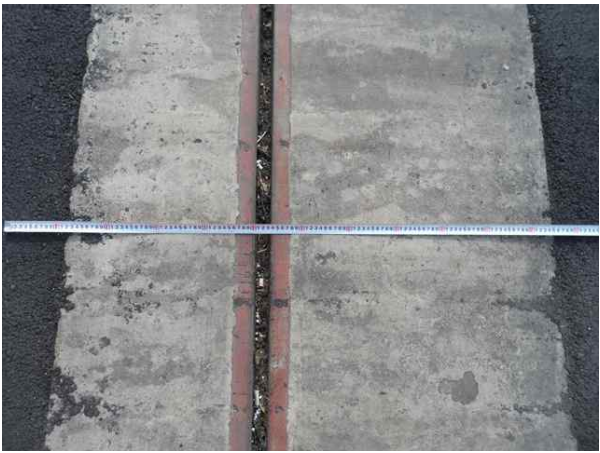
| 손상현황 | • A1 신축이음 상태양호 | 손상현황 | • A1 신축이음 신축여유량 상태양호 |

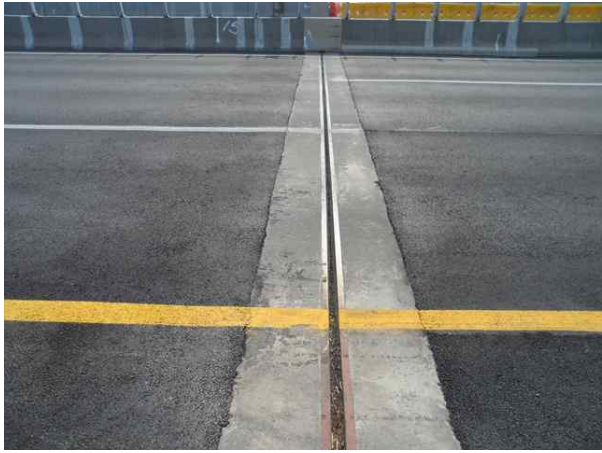
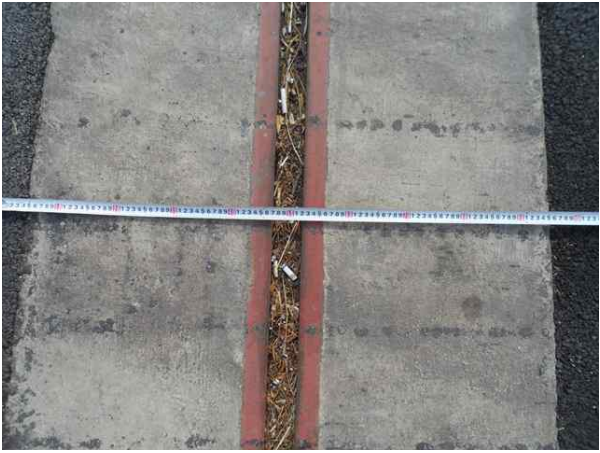
| 손상현황 | • P3 신축이음 상태양호 | 손상현황 | • P3 신축이음 신축여유량 상태양호 |

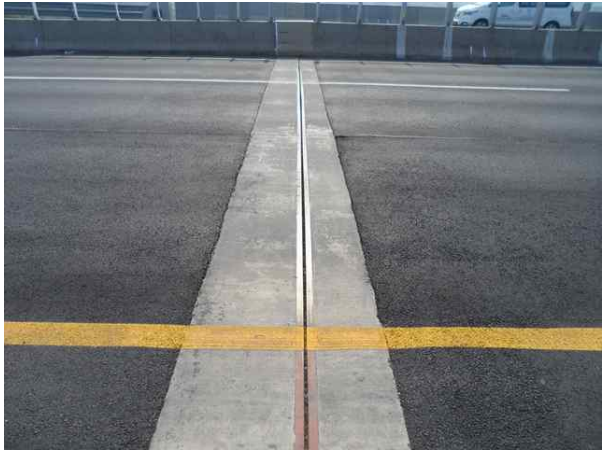
| 손상현황 | • A2 신축이음 상태양호 | 손상현황 | • A2 신축이음 신축여유량 상태양호 |

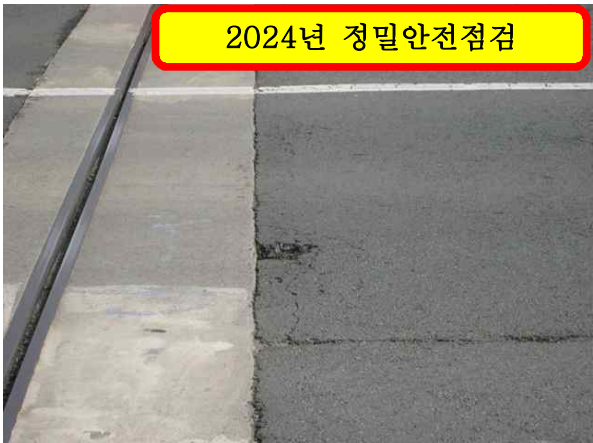
| <p>손상현황</p> <ul style="list-style-type: none"> <li>• S1 접속부 아스콘 파손</li> </ul> | <p>손상현황</p> <ul style="list-style-type: none"> <li>• S1 접속부 아스콘 파손 -보수</li> </ul> |

| <p>조치방안</p> <ul style="list-style-type: none"> <li>• -</li> </ul> | <p>조치방안</p> <ul style="list-style-type: none"> <li>• 상태양호</li> </ul> |

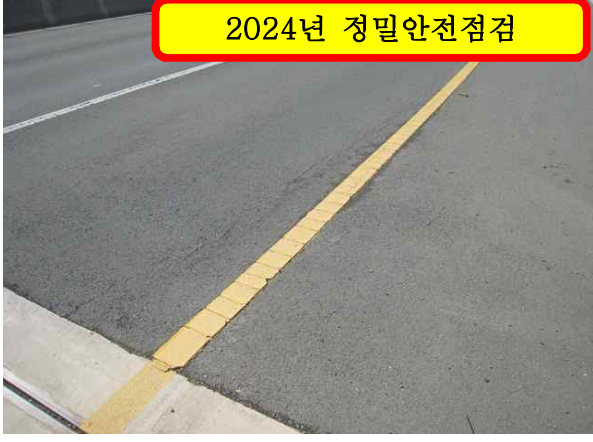
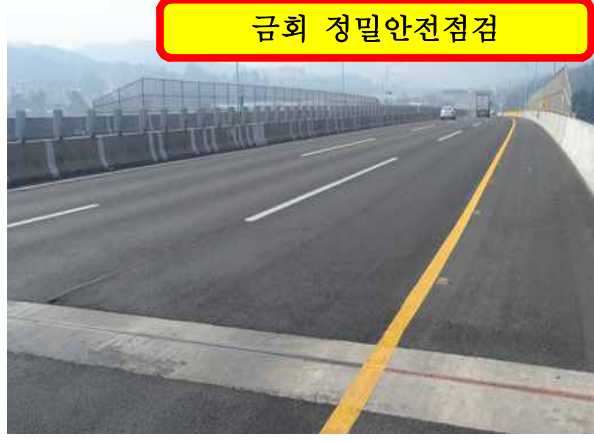
| <p>손상현황</p> <ul style="list-style-type: none"> <li>• S5 아스콘 균열</li> </ul> | <p>손상현황</p> <ul style="list-style-type: none"> <li>• S5 아스콘 균열 -보수</li> </ul> |

| <p>조치방안</p> <ul style="list-style-type: none"> <li>• -</li> </ul> | <p>조치방안</p> <ul style="list-style-type: none"> <li>• 상태양호</li> </ul> |

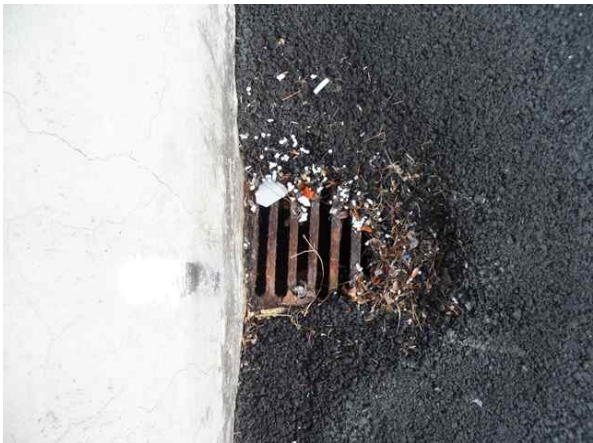
| 손상현황 | • S1 배수구 상태양호 | 손상현황 | • S1 배수관 접합부 누수(1EA) |

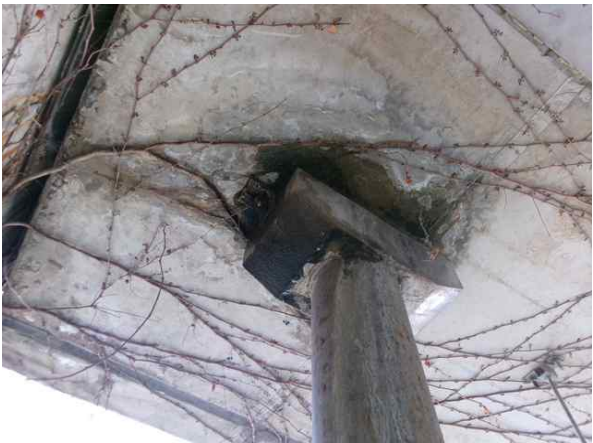
| 원 인 | • - | 원 인 | • 공용기간 증가, 시공미흡 등 |

- 배수시설에서 조사된 배수관 접합부 누수, 오염의 경우 공용기간 증가, 수분접촉, 시공미흡 등 복합적인 원인에 의한 손상으로 판단되며, 주기적인 점검을 통한 주의관찰 후 손상의 진전 및 2차 손상 발생 시 정비 등 적절한 방안의 보수가 필요하다고 판단된다.

| 조치방안 | • - | 조치방안 | • 주의관찰 후 정비 |

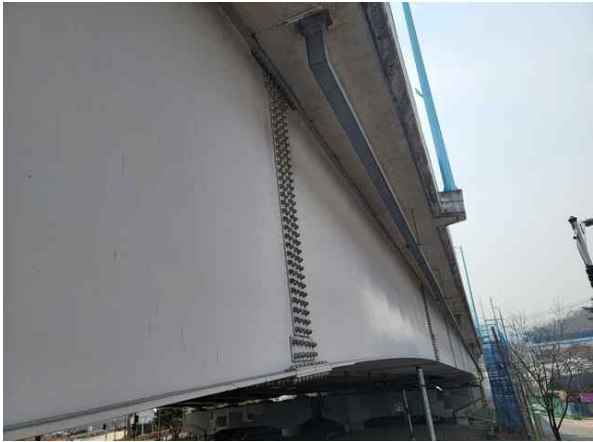
| 손상현황 | • S2 배수관 상태양호 | 손상현황 | • S4 배수관 오염(1EA) |

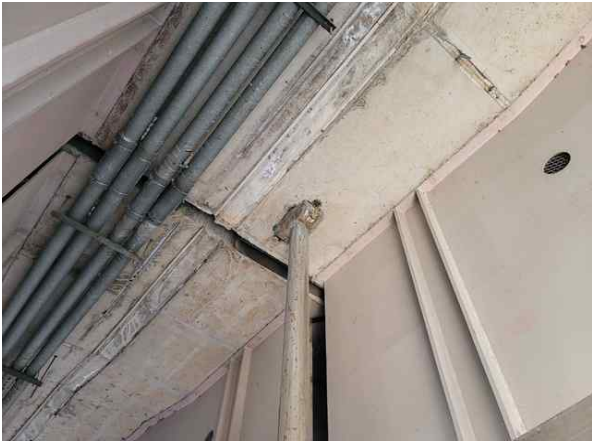
| 원 인 | • - | 원 인 | • 장기공용, 수분접촉 등 |

| 조치방안 | • - | 조치방안 | • 주의관찰 후 정비 |

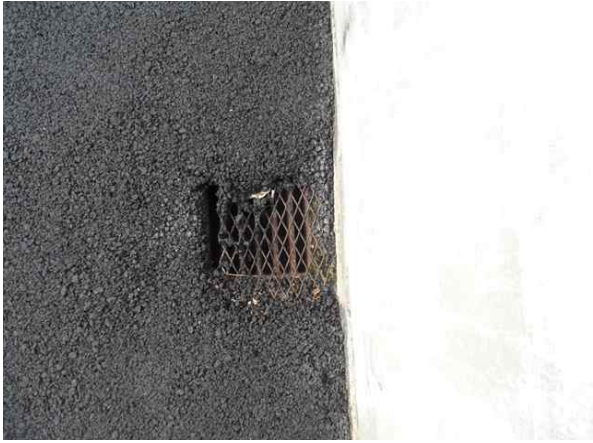
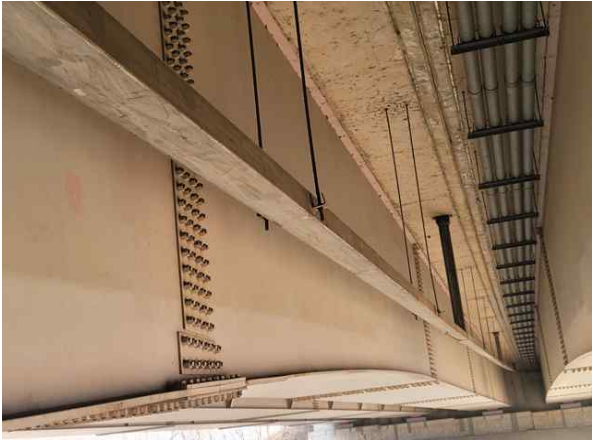
| 손상현황 | • S4 배수구 상태양호 | 손상현황 | • S5 배수관 상태양호 |

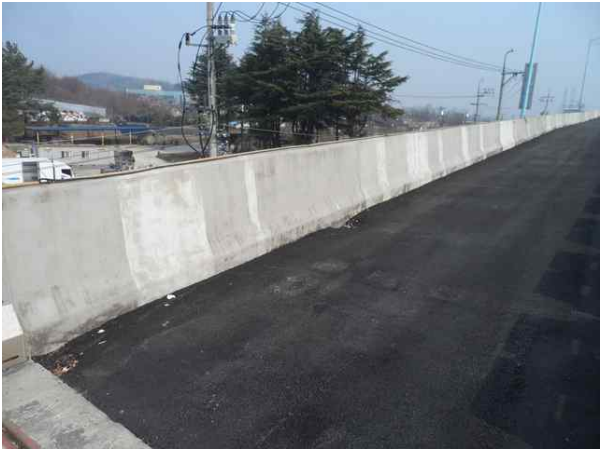
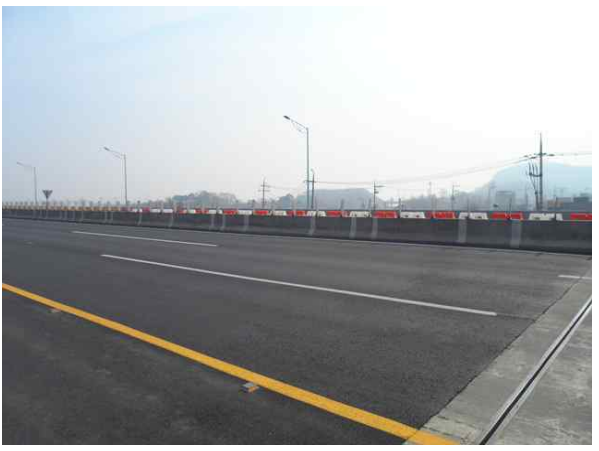
| 손상현황 | • S1 방호벽 상태양호 | 손상현황 | • S1 증분대 상태양호 |

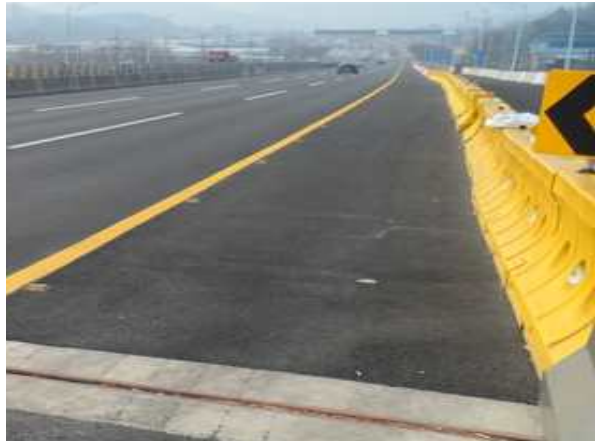
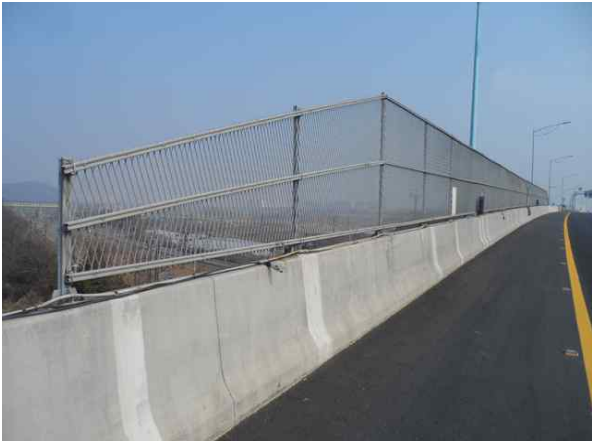
| 손상현황 | • S3 PE방호벽 상태현황 | 손상현황 | • S4 투척방지웬스 상태양호 |

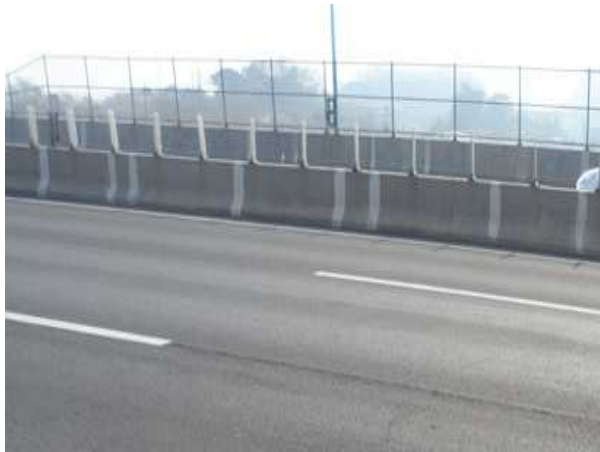
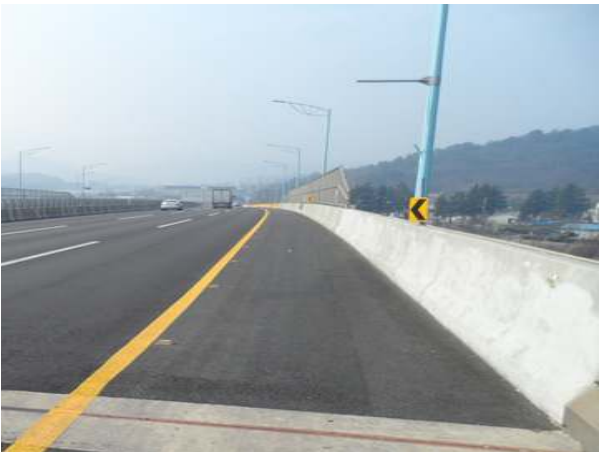
| 손상현황 | • S4 차광판 상태현황 | 손상현황 | • S5 방호벽 상태양호 |

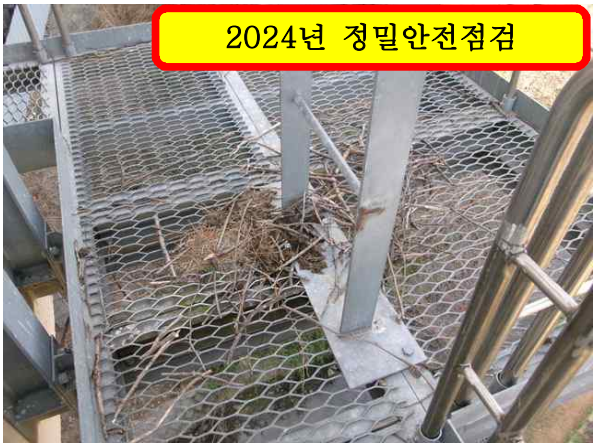
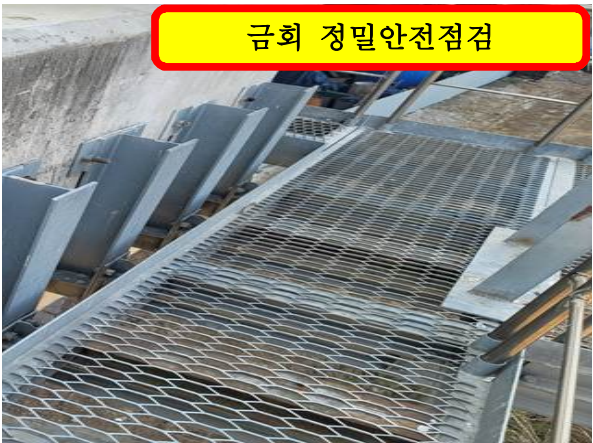
| 손상현황 | • P3 이물질적치(1EA) | 손상현황 | • P3 이물질적치(1EA) -보수 |

| 조치방안 | • - | 조치방안 | • 상태양호 |

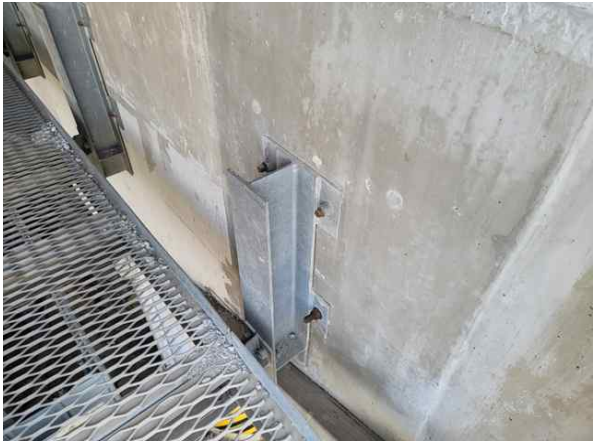
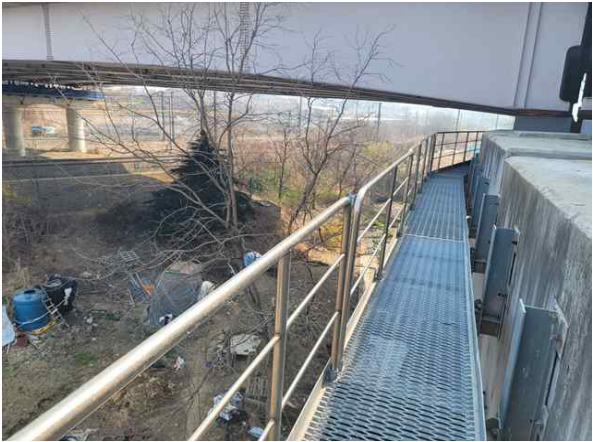
| 손상현황 | • P2 점검시설 볼트 상태양호 | 손상현황 | • P3 점검시설 난간 상태양호 |

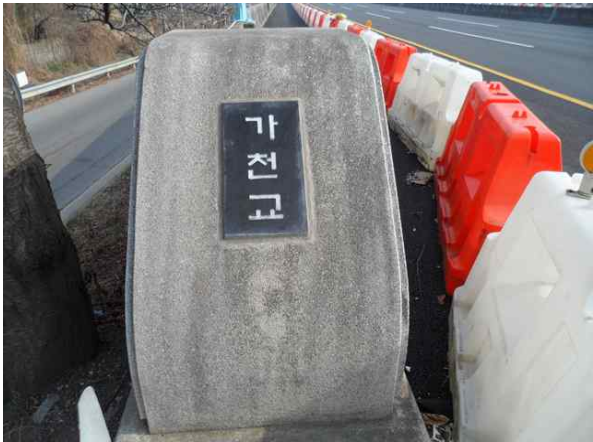
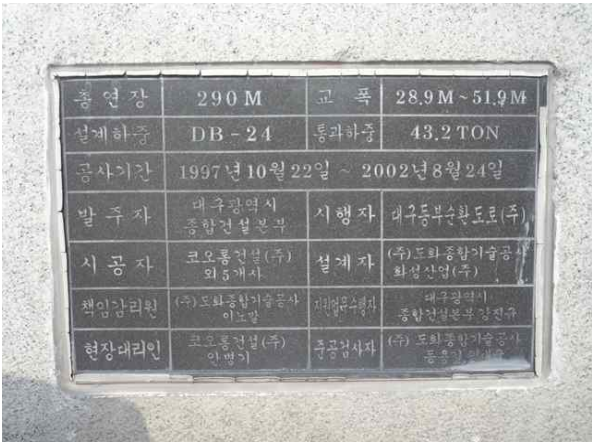
| 손상현황 | • S1 교명판 상태 현황 | 손상현황 | • S1 설명판 상태 현황 |

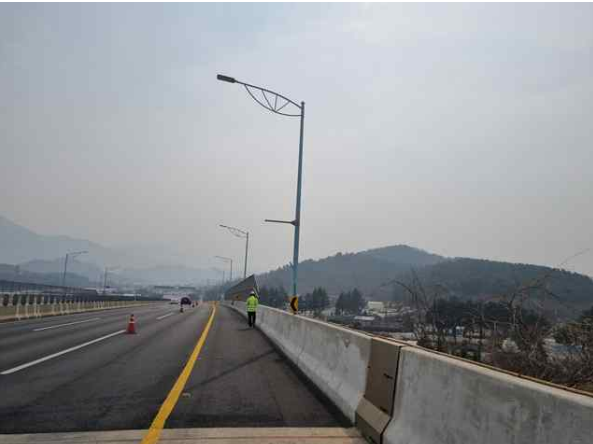
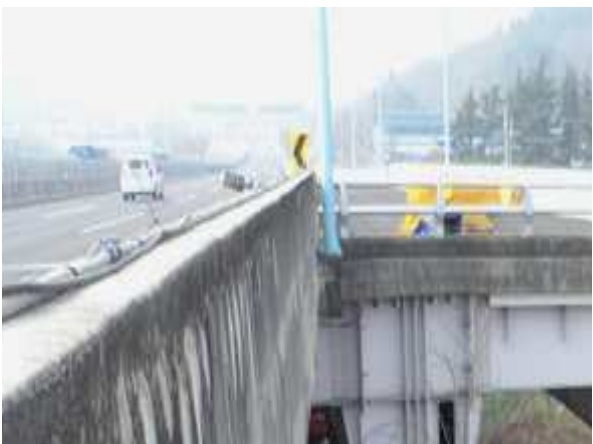
| 손상현황 | • S5 가로등 상태 현황 | 손상현황 | • S5 가로등 상태 현황 |

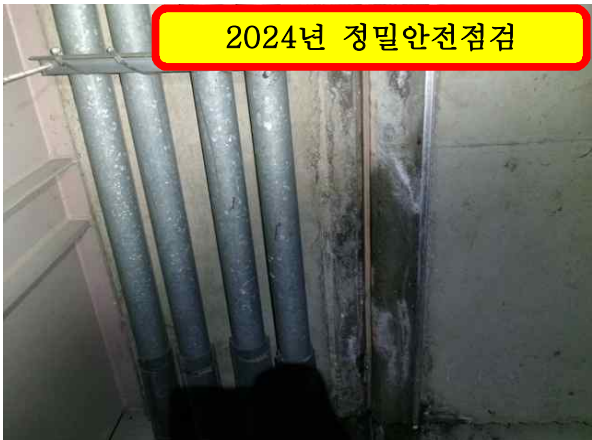
| 손상현황 • S1 백태 | 손상현황 • S1 백태 |

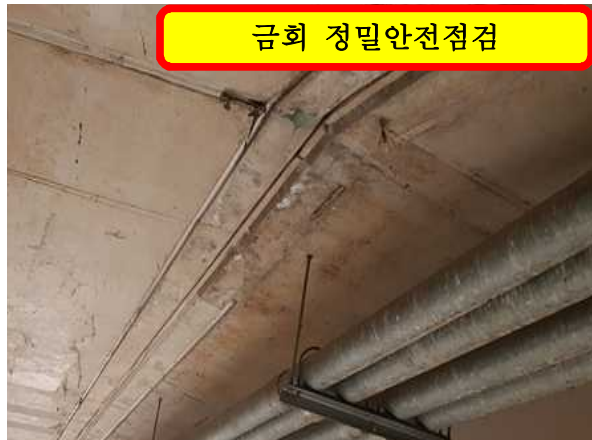
| 원 인 • - | 원 인 • 우수유입, 습기흡착 등 |

| 조치방안 • - | 조치방안 • 주의관찰 후 표면처리 |

- 바닥판하면에서 조사된 균열(0.3mm미만)의 경우 건조수축, 거푸집 조기탈거 등에 의한 손상으로 비구조적인 균열로 주기적인 점검을 통한 유지관리 후 손상의 진전 및 2차 손상 발생 시 내구성확보 차원의 표면처리 등의 적절한 보수를 실시하는 것이 바람직하다.
- 조사된 백태의 경우 우수유입, 공용기간 증가, 습기흡착 등 복합적인 원인에 의해 발생한 손상으로 판단되며, 주기적인 점검을 통한 주의관찰 후 손상의 진전 및 2차 손상 발생 시 내구성 저하 방지 차원의 표면처리 등 적절한 방안의 보수를 실시하는 것이 필요할 것으로 판단된다.

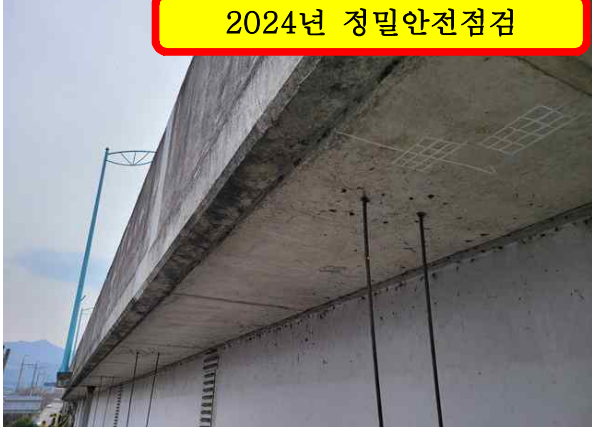
| 손상현황 • S2 균열(0.3mm미만) | 손상현황 • S2 균열(0.3mm미만) |

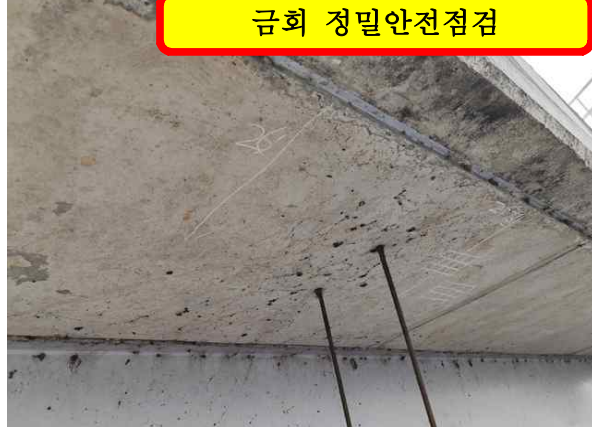
| 원 인 • - | 원 인 • 건조수축, 온도변화 등 |

| 조치방안 • - | 조치방안 • 주의관찰 후 표면처리 |

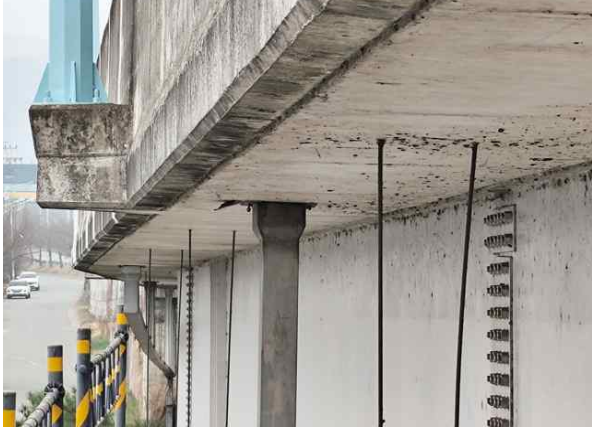
| 손상현황 • S2 파손 | 손상현황 • S5 백태 |
| 원 인 • 시공시 외부충격 등 | 원 인 • 우수유입, 습기흡착 등 |

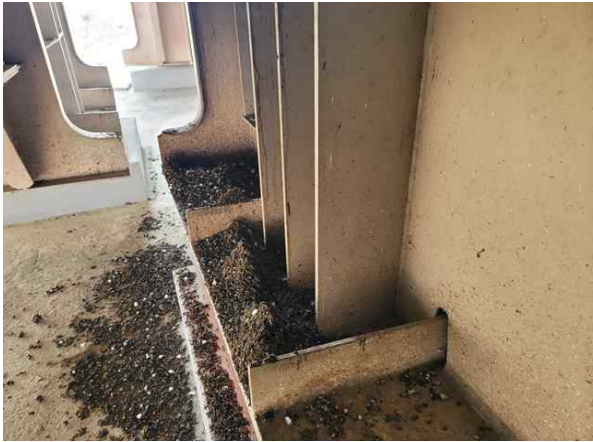
| 손상현황 | • S3-G2 거더내부 이물질퇴적 | 손상현황 | • S4 거더내부 상태양호 |
| 원 인 | • 조류서식 등 | 원 인 | • - |

- 거더외부에서 조사된 강재변형의 경우 외부충격에 의한 손상으로 구조적인 영향을 미치는 손상은 아니나, 주기적인 점검을 통한 손상의 진전 및 신규손상 발생 확인 등의 유지관리가 필요한 것으로 판단된다.
- 조사된 도장박리의 경우 외기노출, 열화, 공용기간 증가 등 복합적인 원인에 의한 손상으로 판단되며, 시설물에 주는 영향은 미미한 수준으로 주기적인 점검을 통한 유지관리 후 손상의 진전 및 2차 손상 발생 시 부재의 내구성저하 방지를 위하여 채도장 등 적절한 방안의 보수가 필요할 것으로 판단된다.
- 거더내부에서 조사된 이물질퇴적의 경우 조류서식으로 인하여 발생한 손상으로 청소 등의 조치가 필요할 것으로 판단된다.

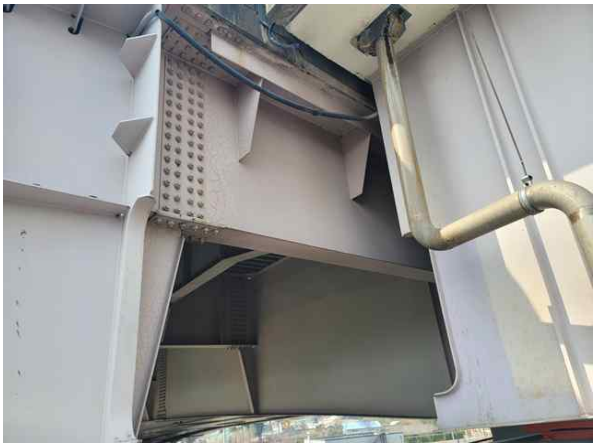
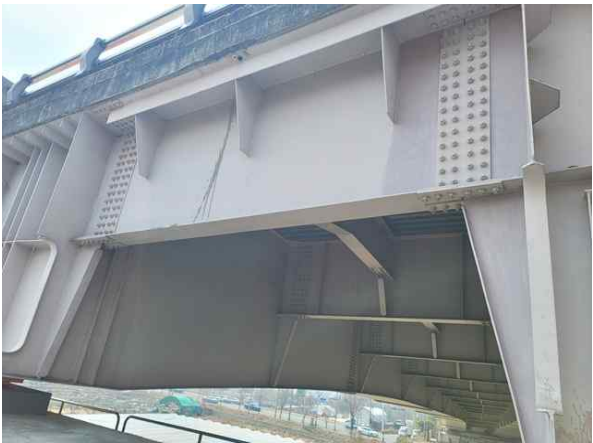
| 손상현황 | • S3 가로보 도장열화 | 손상현황 | • S3 가로보 도장열화 |
| 원 인 | • 외기노출, 수분접촉 등 | 원 인 | • 외기노출, 수분접촉 등 |

| 조치방안 | • 주의관찰 후 재도장 | 조치방안 | • 주의관찰 후 재도장 |

- 가로보에서 조사된 도장열화의 경우 외기노출, 수분접촉, 장기공용, 열화 등 복합적인 원인에 의한 손상으로 판단되며, 주기적인 점검을 통한 주의관찰 후 손상의 진전 및 2차 손상 발생 시 내구성 저하 방지를 위하여 재도장 등 적절한 방안의 보수가 필요할 것으로 판단된다.
- 세로보에 대한 현장조사 결과, 손상이 없는 양호한 상태로 조사되었으나, 주기적인 점검을 통한 손상의 발생 확인 등의 유지관리가 필요할 것으로 판단된다.

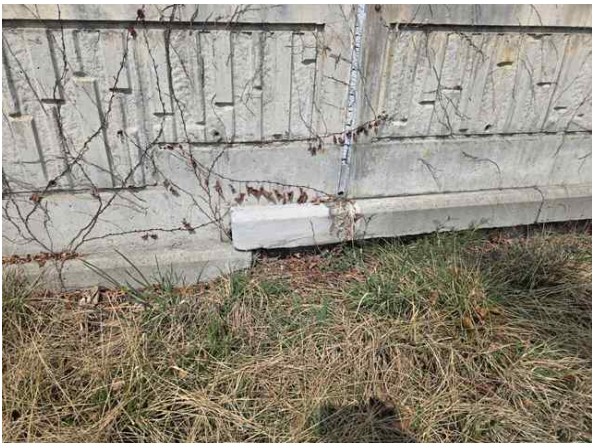
| 손상현황 | • 보강토옹벽 기초부 상태현황 | 손상현황 | • 보강토옹벽 S1 보수부 파손 |
| 원 인 | • - | 원 인 | • 외부충격 등 |

| 조치방안 | • - | 조치방안 | • 주의관찰 후 단면보수 |

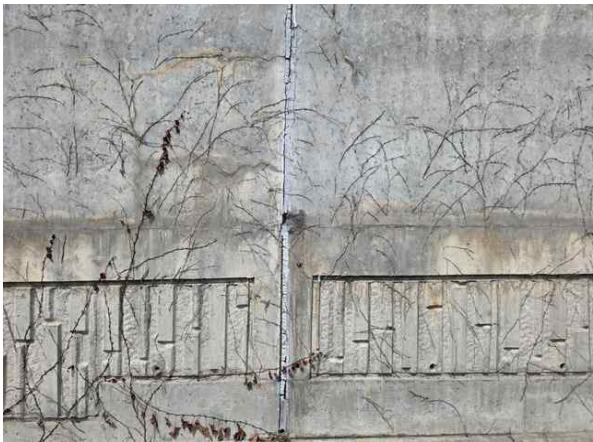
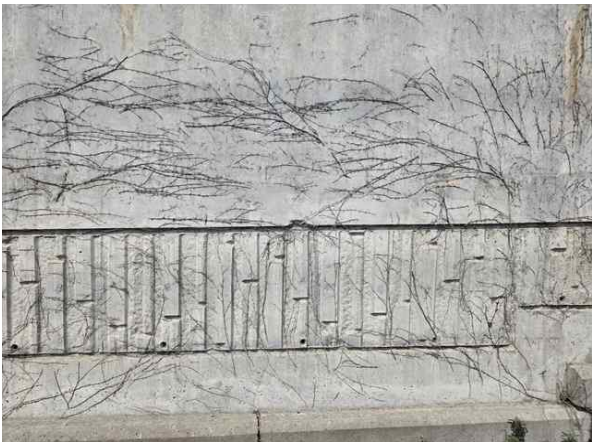
| 손상현황 | • 보강토옹벽 S1 파손 | 손상현황 | • 보강토옹벽 S1 파손 |
| 원 인 | • 외부충격 등 | 원 인 | • 외부충격 등 |

| 조치방안 | • 주의관찰 후 단면보수 | 조치방안 | • 주의관찰 후 단면보수 |

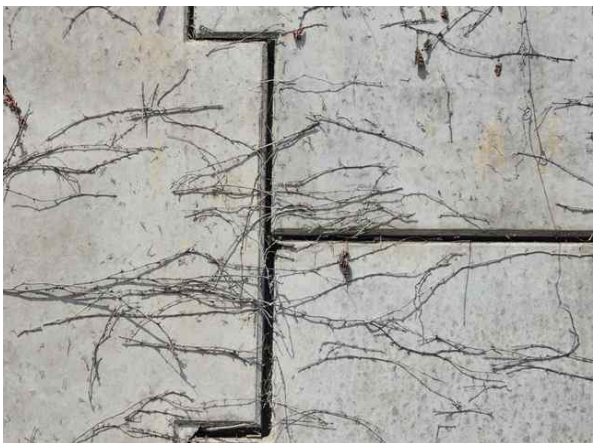
| 손상현황 | • 보강토옹벽 S7 판네파손 | 손상현황 | • 보강토옹벽 S8 배부름 |
| 원 인 | • 외부충격 등 | 원 인 | • 시공초기 침하 등 |

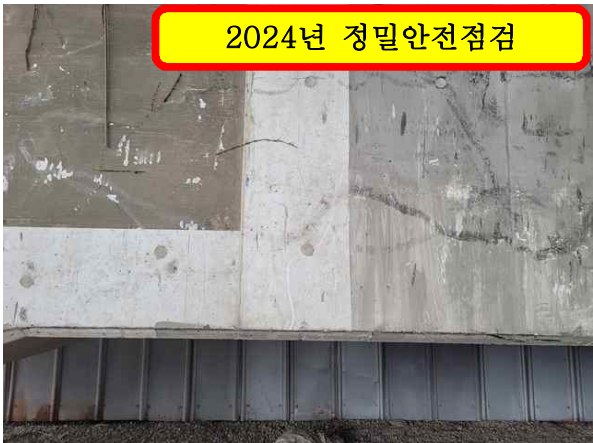
| 손상현황 | • P1 균열 (0.3mm미만) | 손상현황 | • P1 균열 (0.3mm미만) -보수 |

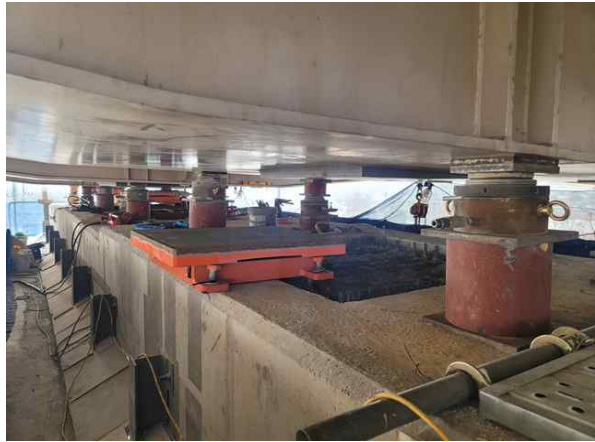
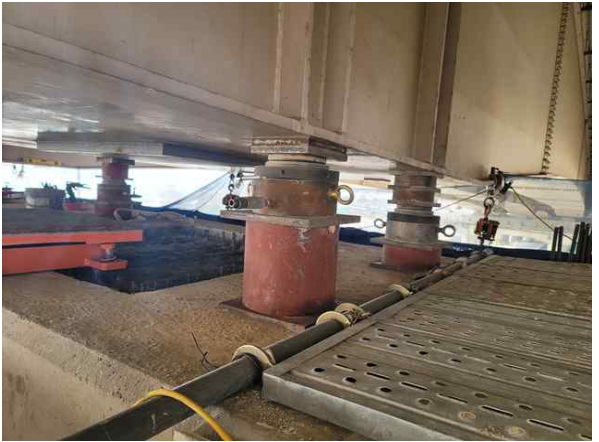
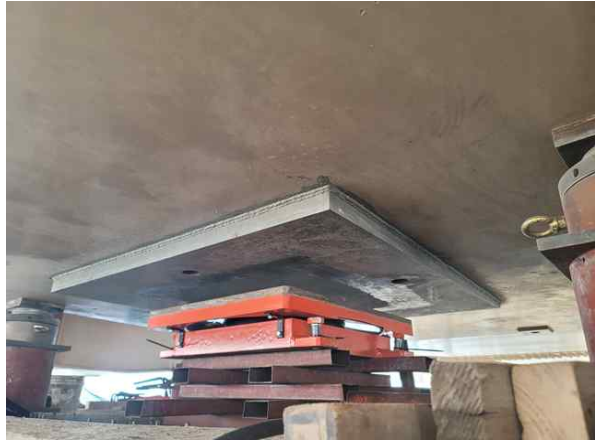
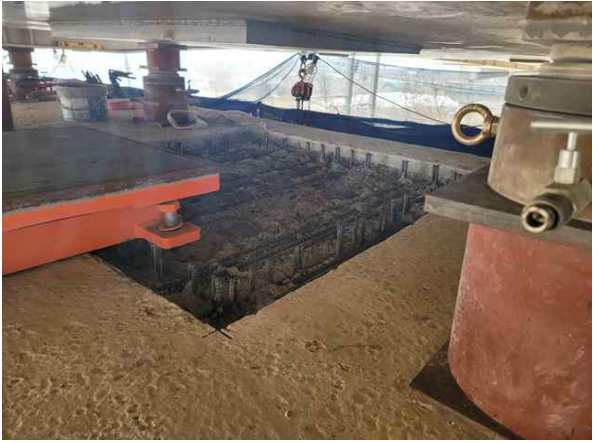
| 손상현황 | • P4 교량받침 교체 현황 | 손상현황 | • P4 교량받침 교체 현황 |

- 연단거리 측정 결과, 점검일 현재 P4 교량받침은 교체중에 있으므로 평가에서 제외하였고, P4 교량받침을 제외한 전 개소 모두 실측 연단거리가 계산 연단거리를 상회하고 있는 것으로 측정되어 설계기준을 만족하고 있는 것으로 검토되었다.

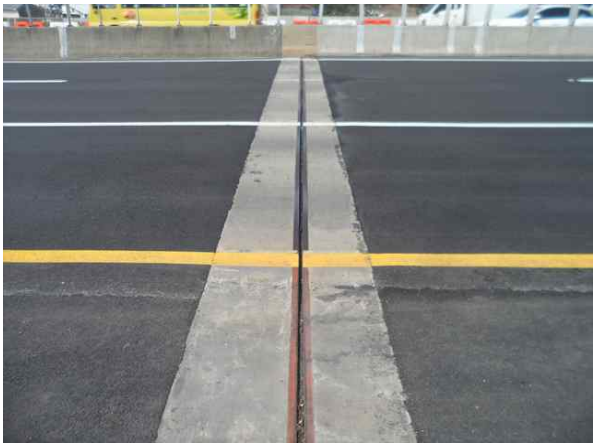
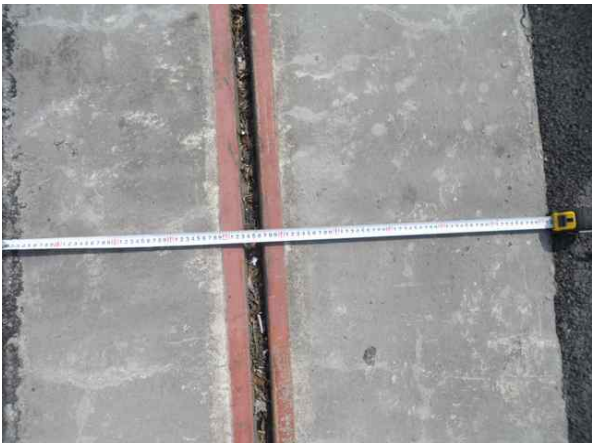
| 손상현황 | • A1 신축이음 상태양호 | 손상현황 | • A1 신축이음 신축여유량 상태양호 |

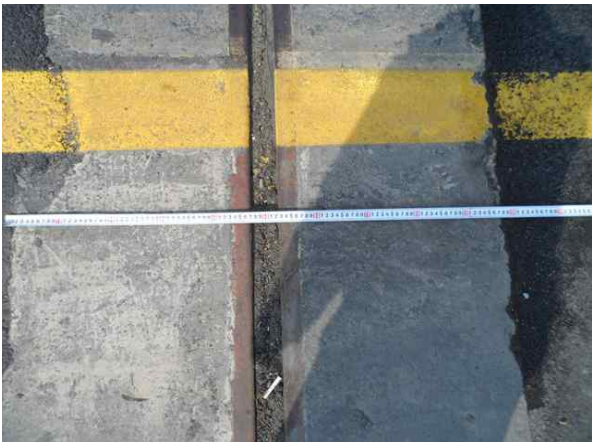
| 손상현황 | • P3 신축이음 상태양호 | 손상현황 | • P3 신축이음 신축여유량 상태양호 |

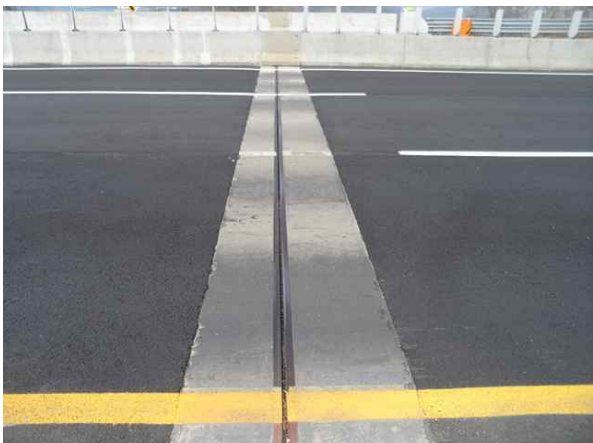
| 손상현황 | • A2 신축이음 상태양호 | 손상현황 | • A2 신축이음 신축여유량 상태양호 |

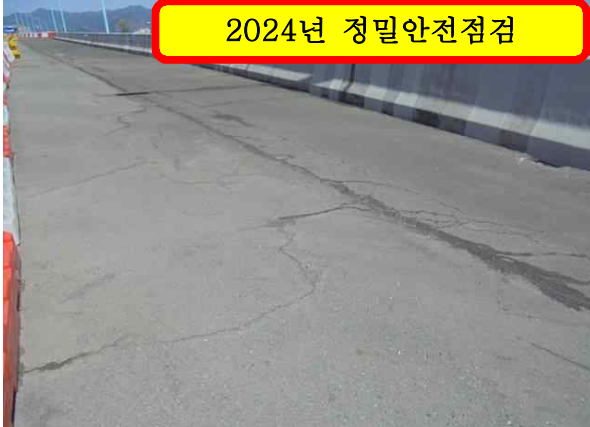
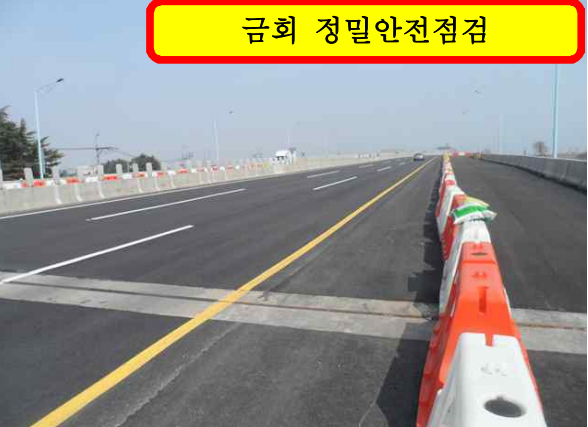
| 손상현황 • S1 아스콘 균열 | 손상현황 • S1 아스콘 균열 -보수 |

| 구분 | 손상 내용 | 단위 | 2024년<br>정밀안전점검 | | 2026년<br>정밀안전점검 | | 증,감<br>(▲, ▼) | 비고 |
|---|---|---|---|---|---|---|---|---|
| 교면포장 | 아스콘 균열 | m | 58.50 | 8 | — | — | ▼ 58.50 | 보수됨 |

| 조치방안 • - | 조치방안 • 상태양호 |

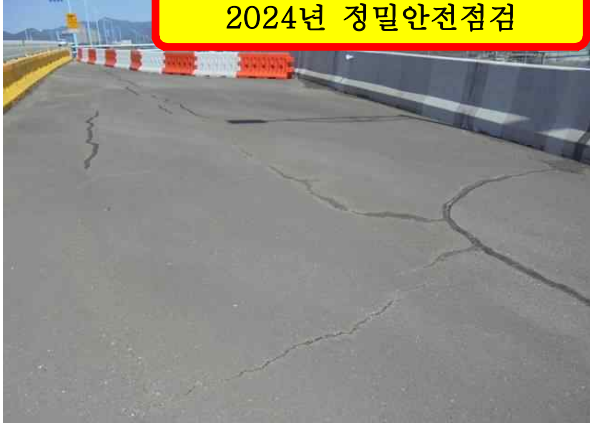
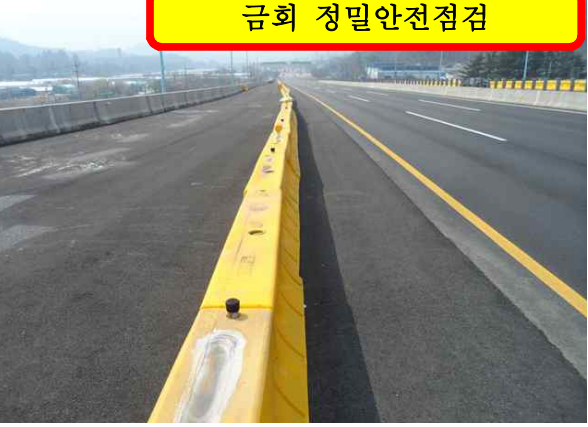
| 손상현황 • S3 아스콘 균열 | 손상현황 • S3 아스콘 균열 -보수 |

| 조치방안 • - | 조치방안 • 상태양호 |

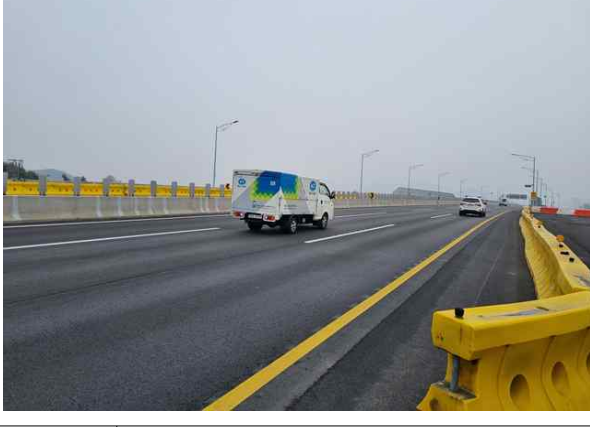
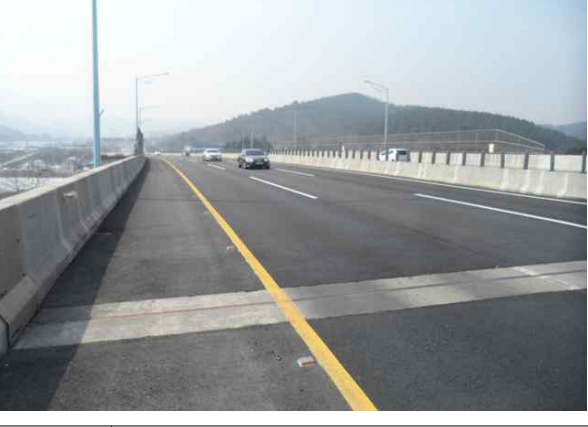
| 손상현황 • S2 교면포장 상태양호 | 손상현황 • S5 교면포장 상태양호 |

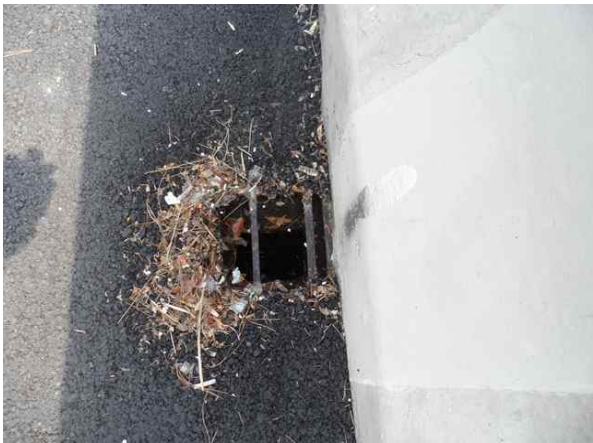
| 손상현황 | • S1 배수구 그레이팅 파손(1EA) | 손상현황 | • S2 배수관 연결상태 양호 |
| 원 인 | • 외부충격 등 | 원 인 | • - |

- 배수시설에서 조사된 배수관 누수오염의 경우 공용기간 증가, 배수관 누수, 수분접촉 등 복합적인 원인에 의한 손상으로 판단되며, 주기적인 점검을 통한 유지관리 및 2차손상 발생 시 월활한 배수기능 확보를 위하여 정비 등 적절한 방안의 보수가 필요하다고 판단된다.
- 조사된 그레이팅파손의 경우 외부충격, 차량 반복통행 등 복합적인 원인에 의한 손상으로 판단되며, 조사일 현재 배수기능에 이상은 없는 상태로 주기적인 점검을 통한 주의관찰 후 2차 손상 발생 시 재설치 등의 적절한 방안의 보수가 필요할 것으로 판단된다.

| 조치방안 | • 주의관찰 후 재설치 | 조치방안 | • - |

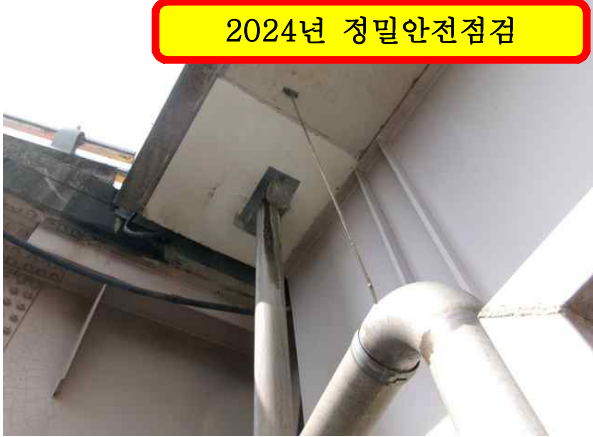
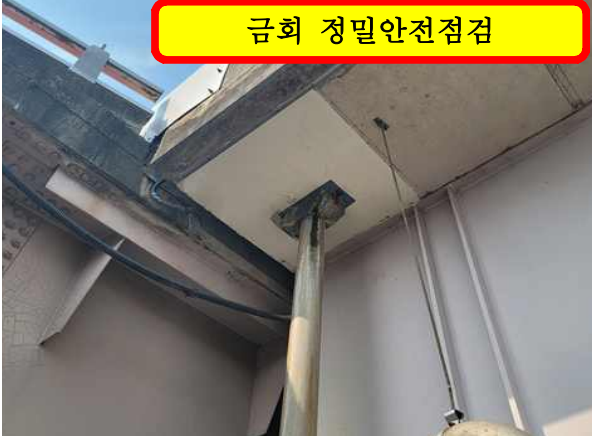
| 손상현황 | • S4 배수관 누수오염(1EA) | 손상현황 | • S4 배수관 누수오염(1EA) |
| 원 인 | • - | 원 인 | • 수분접촉, 장기공용 등 |

| 조치방안 | • - | 조치방안 | • 주의관찰 후 정비 |

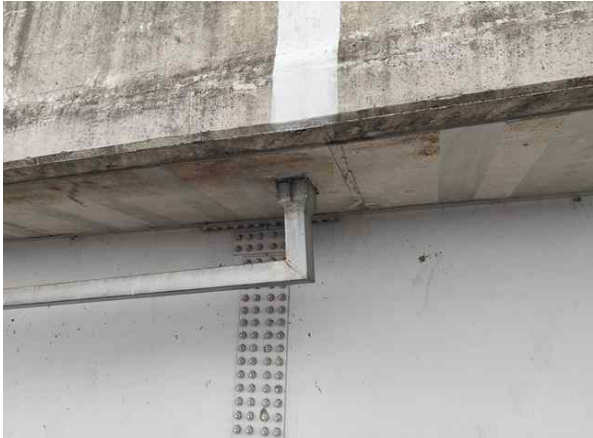
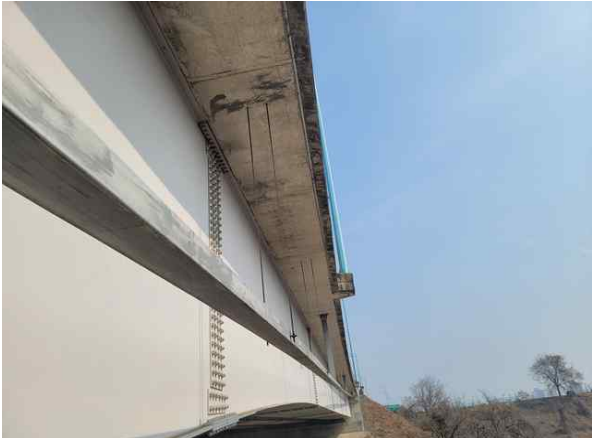
| 손상현황 | • S2 배수관 볼트상태 양호 | 손상현황 | • S5 배수관 상태양호 |
