## 2. 가천교

본 시설물은 대구광역시 수성구 가천동에 위치한 교량으로서 총 연장 290.0m, 폭 28.9~51.9m, 왕복 6차로로 시공되어 있다.

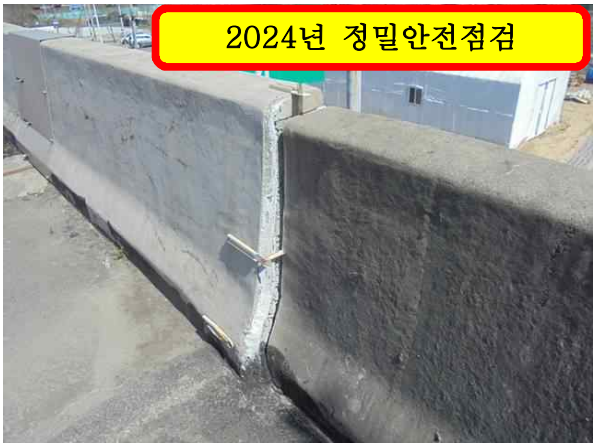
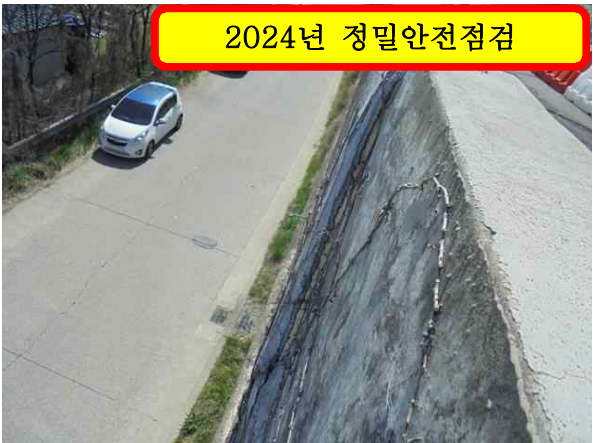
| 2024년 정밀안전점검 | | 2024년 정밀안전점검 | |

| 손상현황 | • S1 방호벽 접속부 단차 | 손상현황 | • S1 방호벽 접속부 단차 |

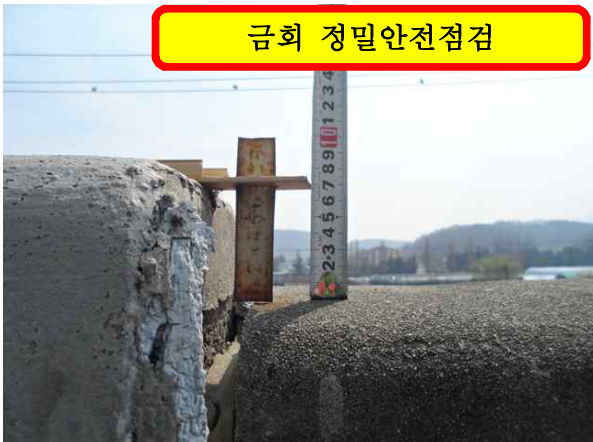
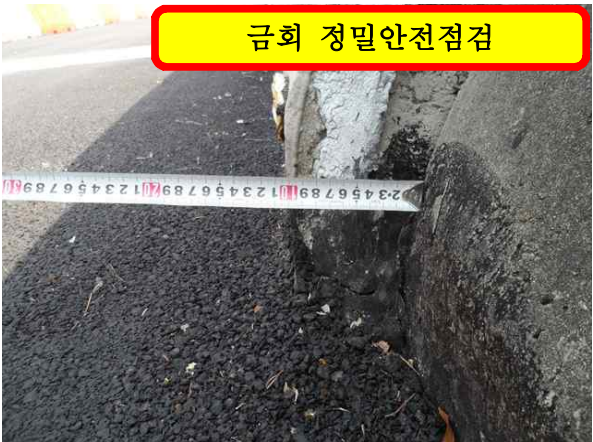
| 금회 정밀안전점검 | | 금회 정밀안전점검 | |

| 손상현황 | • S1 방호벽 접속부 단차 | 손상현황 | • S1 방호벽 접속부 단차 |
| 원 인 | • 시공초기 접속부침하, 다짐부족 등 | 원 인 | • 시공초기 접속부침하, 다짐부족 등 |

- 방호벽 및 중분대에서 조사된 접속부 단차의 경우 시공초기 침하, 다짐부족 등 복합적인 원인에 의한 손상으로 판단되며, 조사일 현재 손상의 진전은 발생되지 않은 상태로 침하는 진행 중이지 않은 상태로 판단된다. 해당 손상의 경우 주기적인 점검을 통한 주의관찰이 요구된다.

| 조치방안 | • 주의관찰 | 조치방안 | • 주의관찰 |

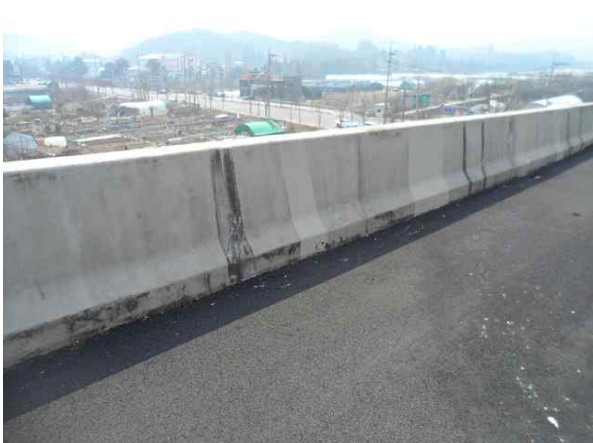
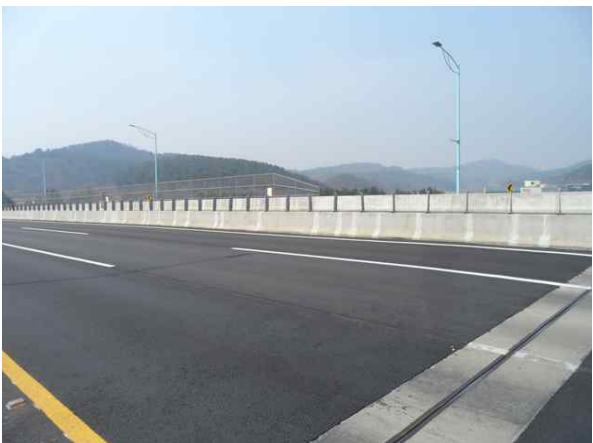
| 손상현황 | • S3 방호벽 상태양호 | 손상현황 | • S5 중분대 상태양호 |

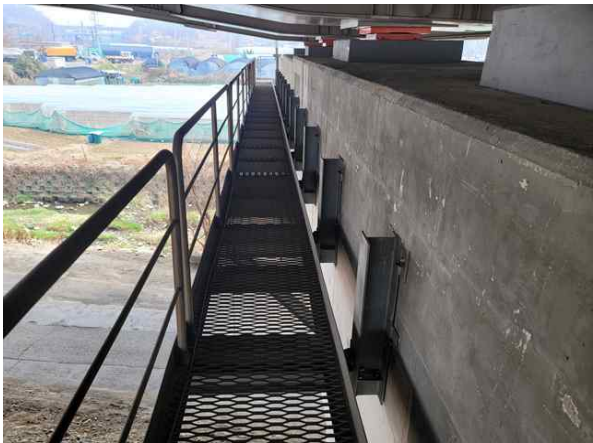
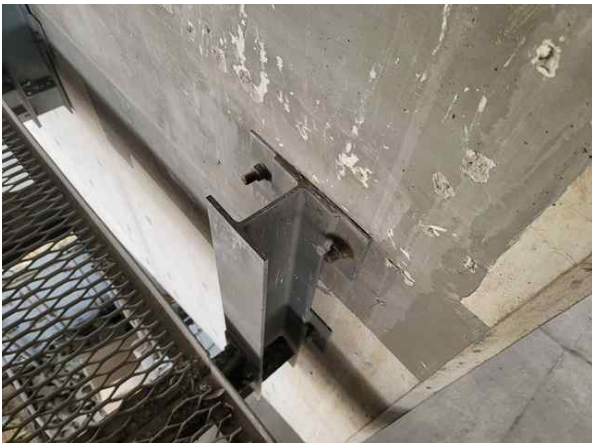
| 손상현황 | • P2 점검통로 상태양호 | 손상현황 | • P2 점검시설 볼트 상태양호 |

- 전회 점검과 비교결과, 기존손상이 없는 양호한 상태이며, 금회 점검에서 신규손상은 추가 조사되지 않아 손상물량에 변동이 생기지 않았다.

- 교량 점검시설에 대한 현장조사 결과, 손상이 없는 양호한 상태로 조사되었으나 주기적인 점검을 통한 손상의 발생여부를 확인하는 유지관리가 필요할 것으로 판단된다.

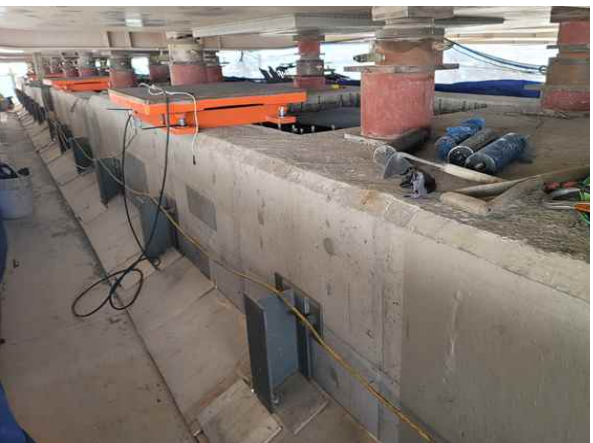
| 손상현황 | • P4 점검통로 상태현황 | 손상현황 | • P4 점검통로 상태현황 |

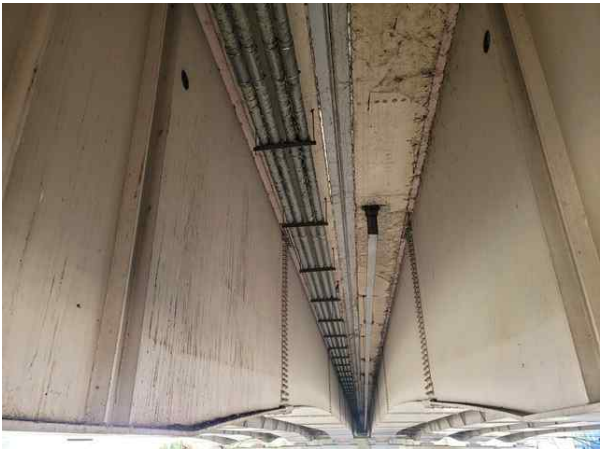
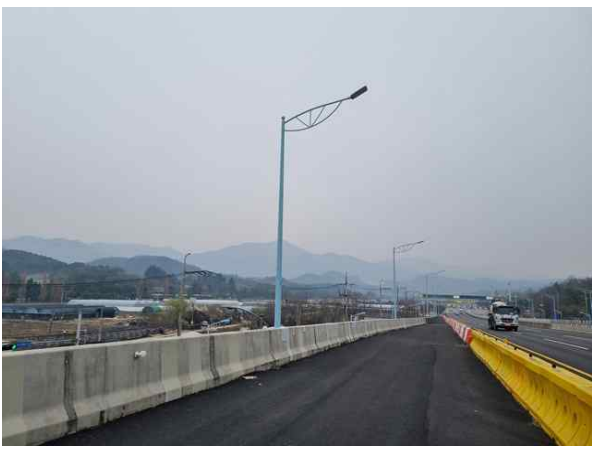
| 손상현황 | • S2 전선트레이 상태 현황 | 손상현황 | • S2 가로등 상태 현황 |

- 전회 점검과의 비교 결과, 기존손상이 없는 양호한 상태로, 금회 점검에서 신규손상은 조사되지 않아 손상물량에 변동이 생기지 않았다.

- 기타시설에 대한 현장조사 결과, 손상이 없는 양호한 상태로 조사되었으나 주기적인 점검을 통한 손상의 발생여부를 확인하는 유지관리가 필요할 것으로 판단된다.

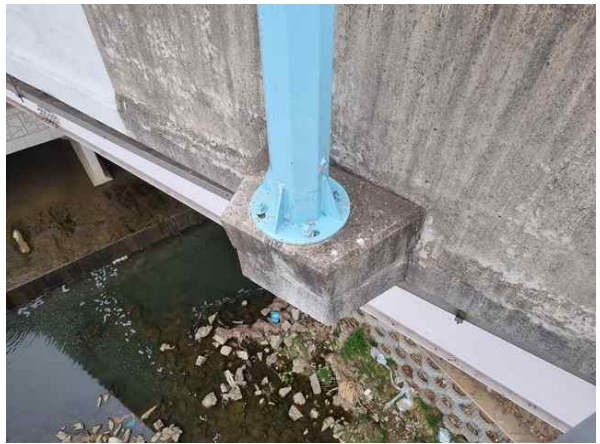
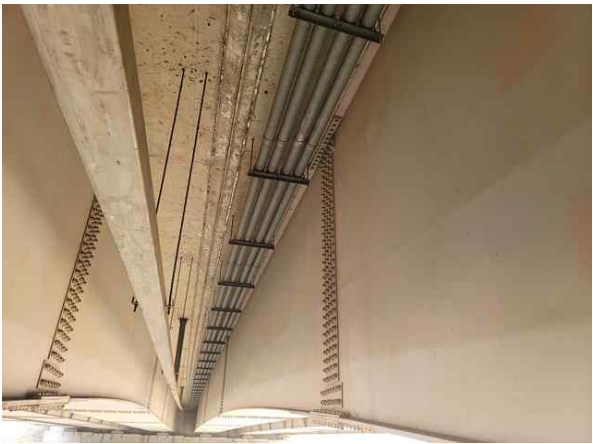
| 손상현황 | • S2 가로등 상태 현황 | 손상현황 | • S4 전선트레이 상태 현황 |

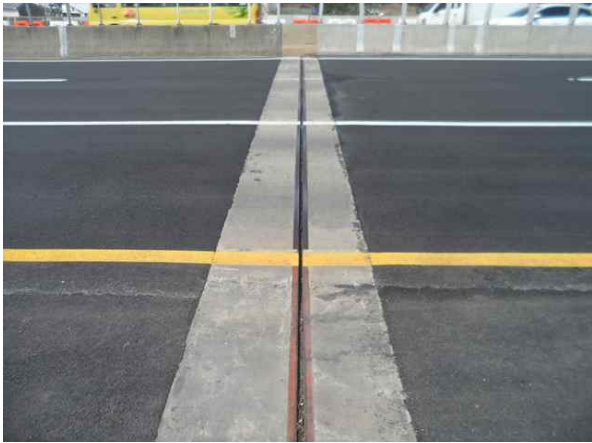
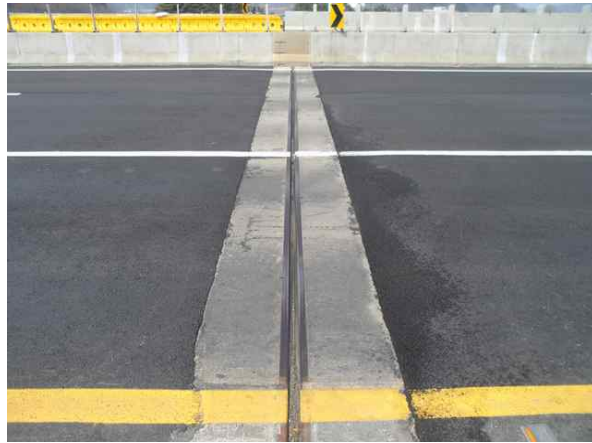
| 신축이음 A1 상태현황 | 신축이음 P3 상태현황 |

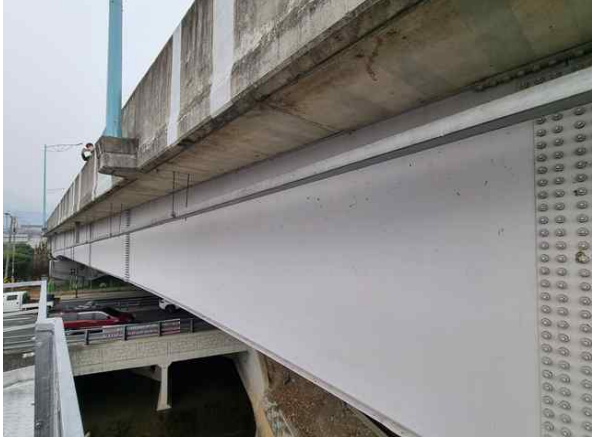
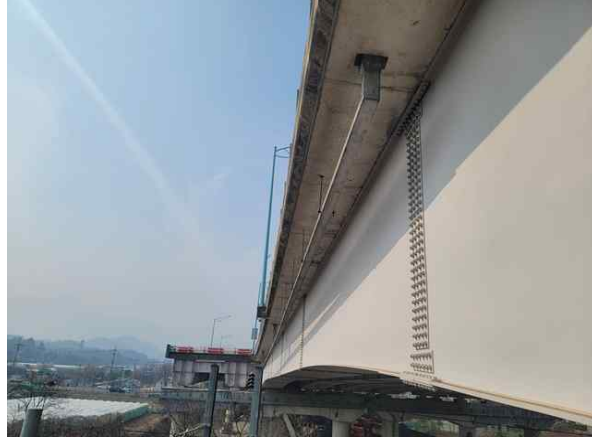
| 배수시설 S2 배수관 상태현황 | 배수시설 S4 배수관 상태현황 |

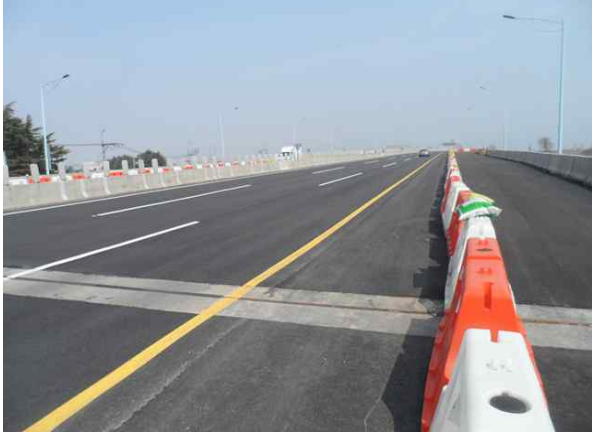
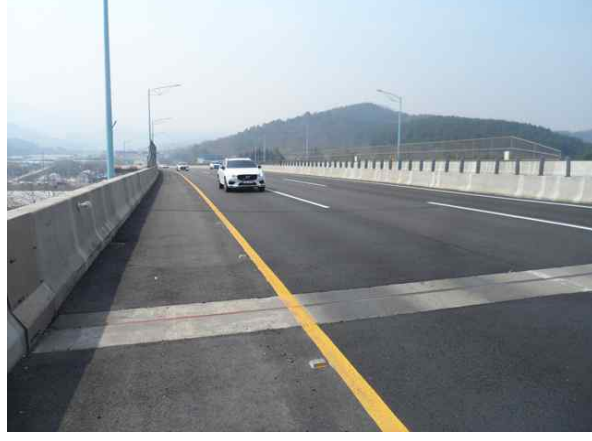
| 교면포장 S1 상태현황 | 교면포장 S5 상태현황 |
