가천교

## 작업사진 및 손상현황

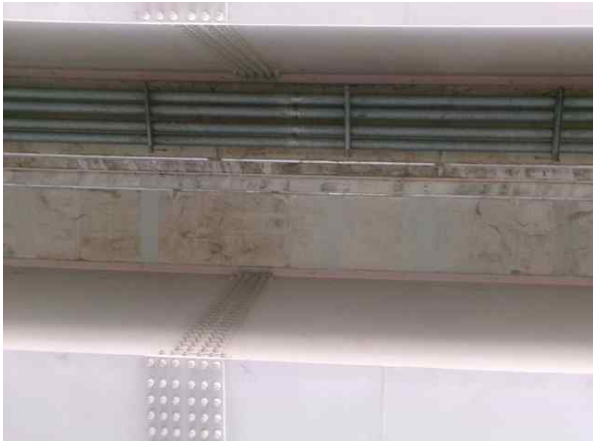
| 손상현황 | • S1 균열(0.3mm미만) -보수 | 손상현황 | • S2 보수부 충분리 |
| 원 인 | • - | 원 인 | • 보수미흡, 수문접촉 등 |

| 조치방안 | • 상태양호 | 조치방안 | • 주의관찰 후 단면보수 |

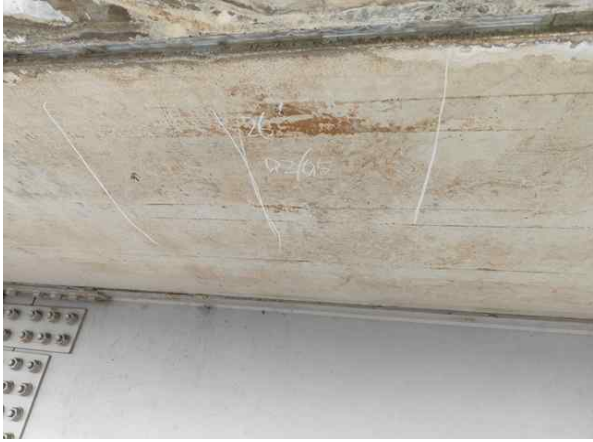
| 손상현황 | • S3 균열(0.3mm미만) | 손상현황 | • S4 백태 |
| 원 인 | • 건조수축, 온도변화 등 | 원 인 | • 우수유입, 장기공용 등 |

| 조치방안 | • 주의관찰 후 표면처리 | 조치방안 | • 주의관찰 후 표면처리 |

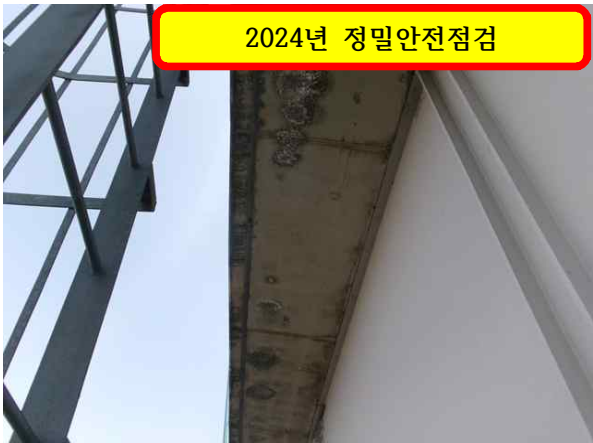
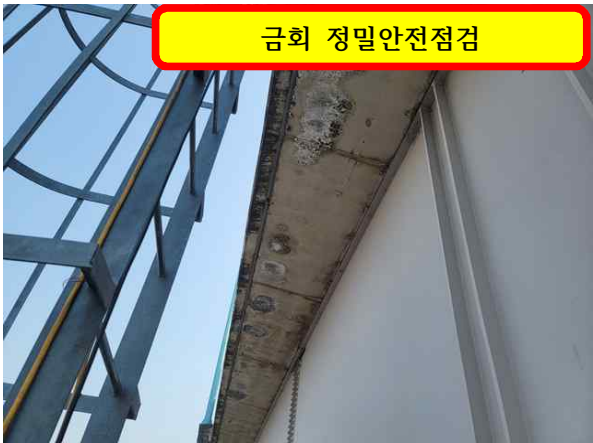
| 손상현황 | • S5 표면박리, 오염 | 손상현황 | • S5 표면박리, 오염 |
| 원 인 | • - | 원 인 | • 수분접촉, 장기공용 등 |

| 조치방안 | • - | 조치방안 | • 주의관찰 후 표면처리 |

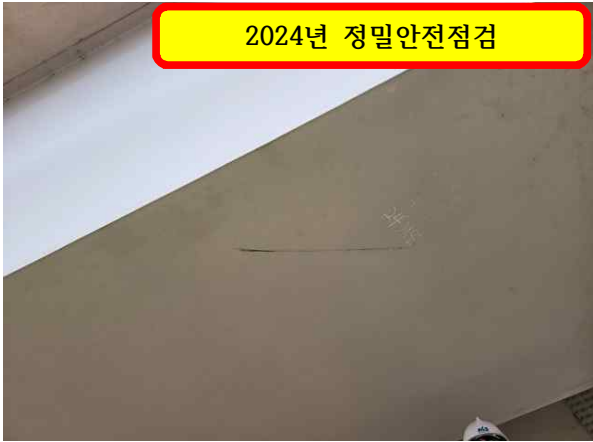
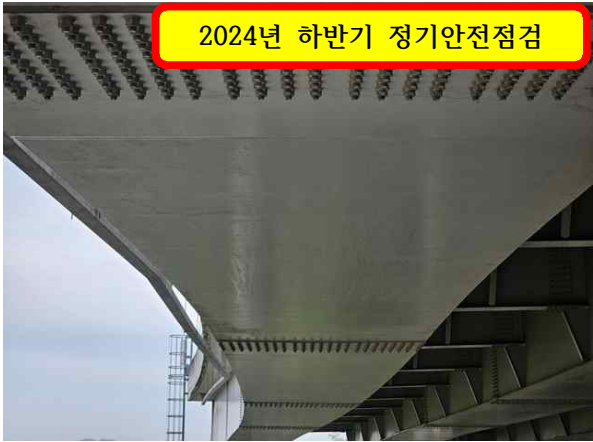
| 손상현황 | • S3-G1 거더외부 도장긫힘 | 손상현황 | • S3-G1 거더외부 도장긫힘 -보수 |

| 조치방안 | • - | 조치방안 | • 상태양호 |

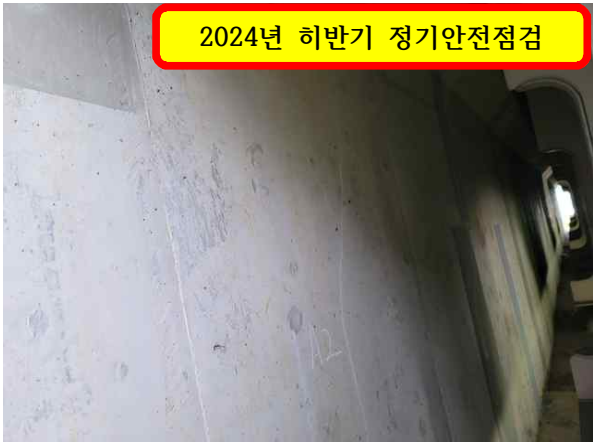
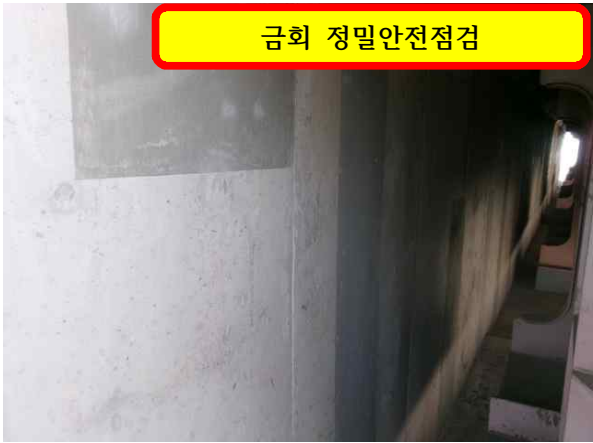
| 교대(범물방향) | | | |
|---|---|---|---|
| 손상현황 | • A2 균열(0.3mm미만) | 손상현황 | • A2 균열(0.3mm미만) -보수 |

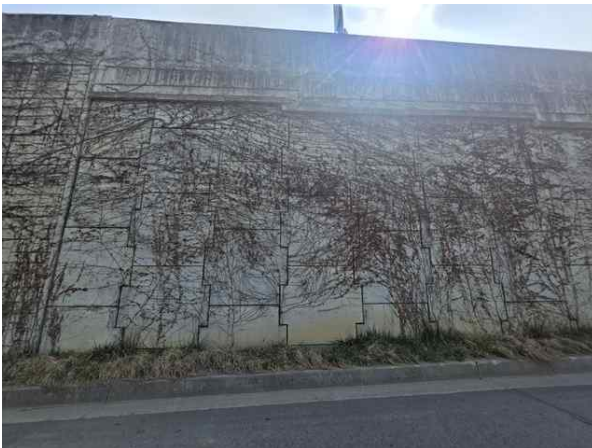
손상현황 • 보강토옹벽 전면부 S8 파손

원 인 • 외부충격 등

조치방안 • 주의관찰 후 단면보수

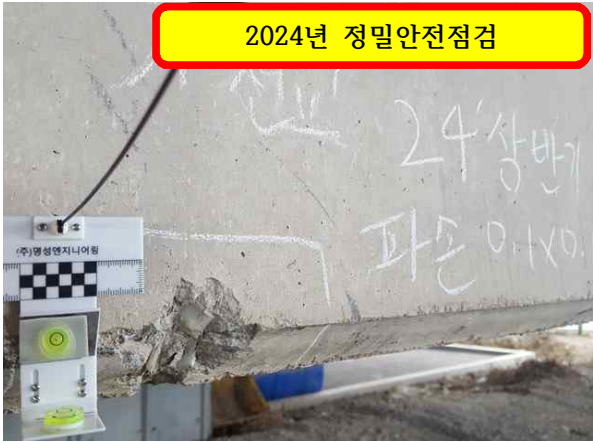
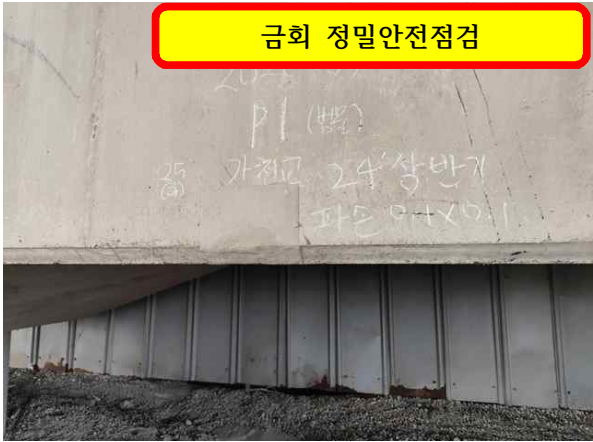
| 손상현황 | • P1 파손 | 손상현황 | • P1 파손 -보수 |

| 조치방안 | • - | 조치방안 | • 상태양호 |

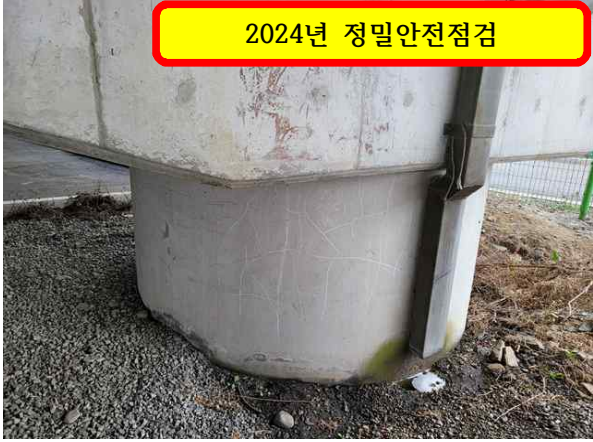
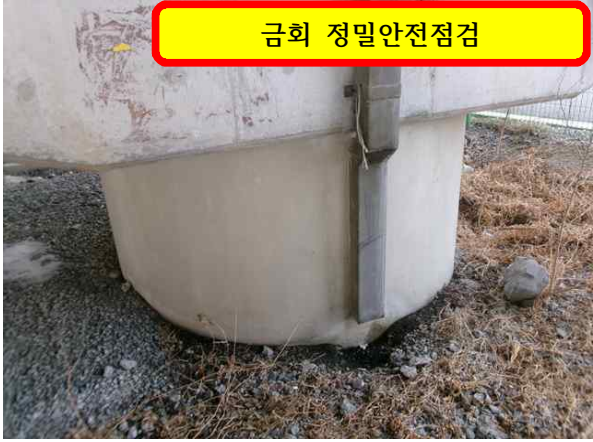
| 손상현황 | • P1 망상균열 | 손상현황 | • P1 망상균열 -보수 |

| 조치방안 | • - | 조치방안 | • 상태양호 |

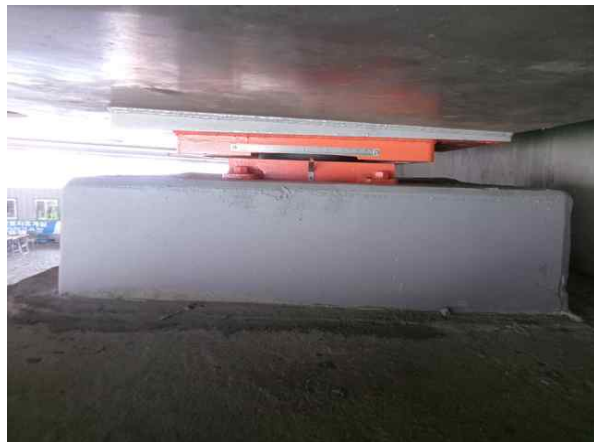
| 손상현황 | • A1 교량받침 상태양호 |

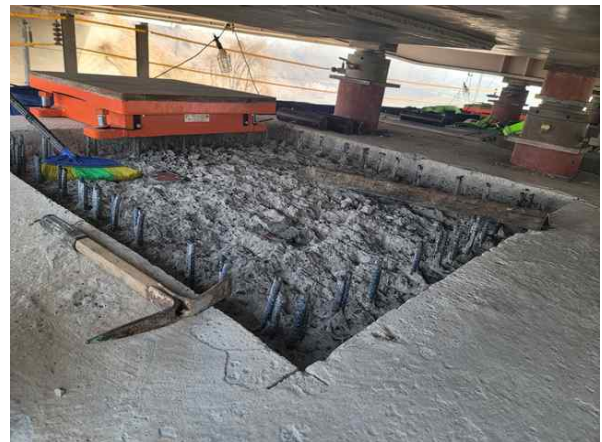
| 손상현황 | • P4 교량받침 교체 현황 |

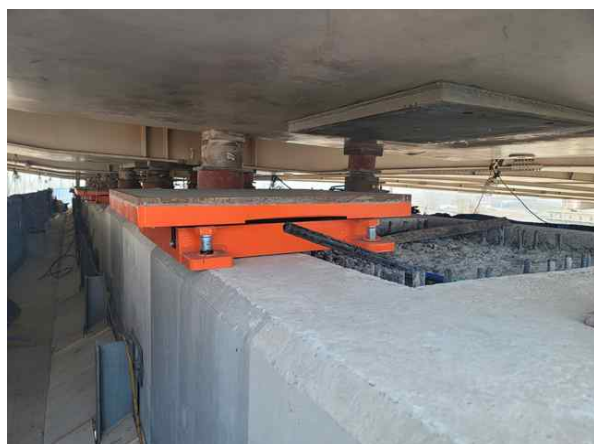
| 손상현황 | • P4 교량받침 교체 현황 |

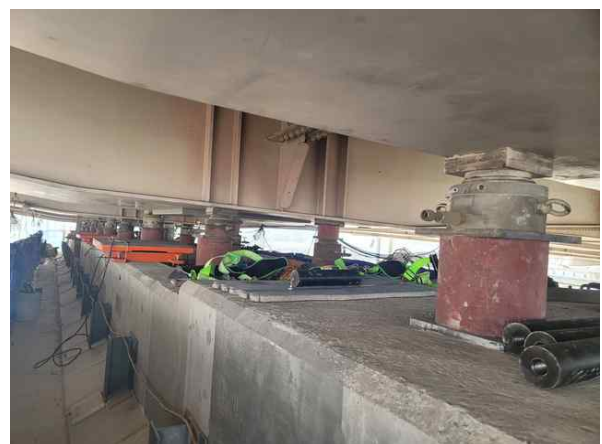
| 손상현황 | • P4 교량받침 교체 현황 |

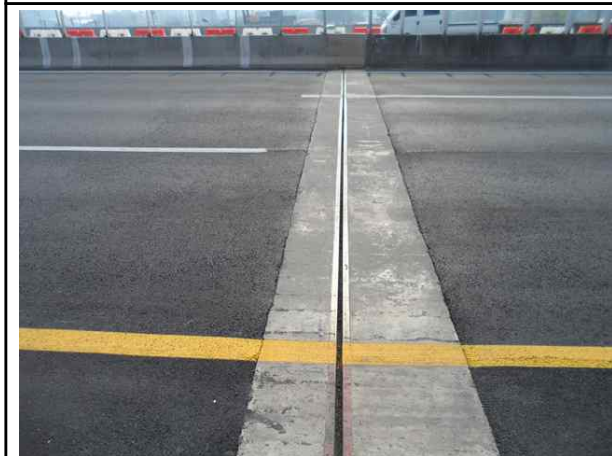
손상현황 • A1 신축이음 상태양호

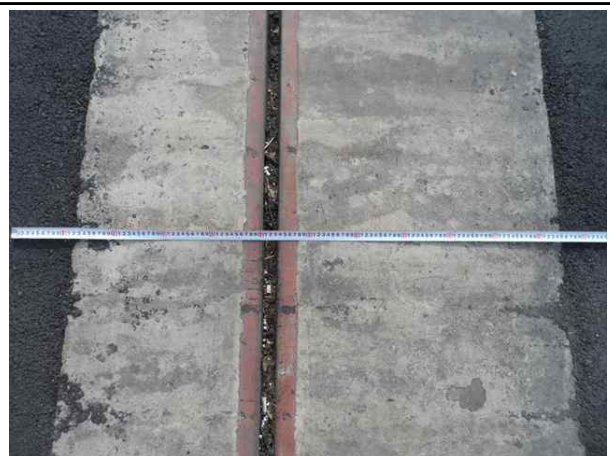
손상현황 • A1 신축이음 신축여유량 상태양호

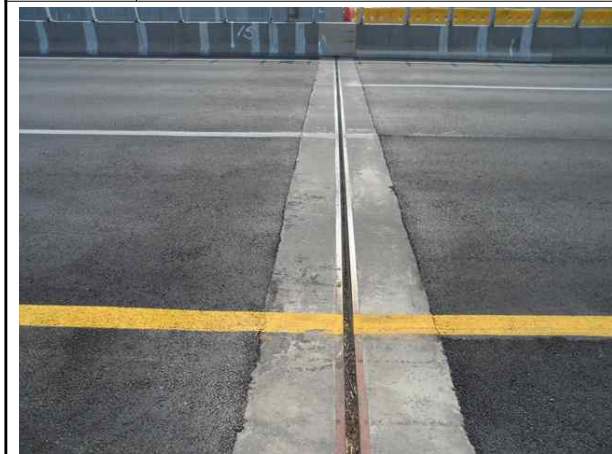
손상현황 • P3 신축이음 상태양호

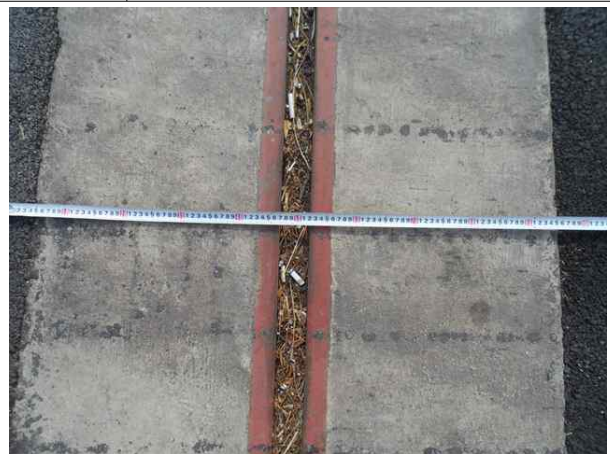
손상현황 • P3 신축이음 신축여유량 상태양호

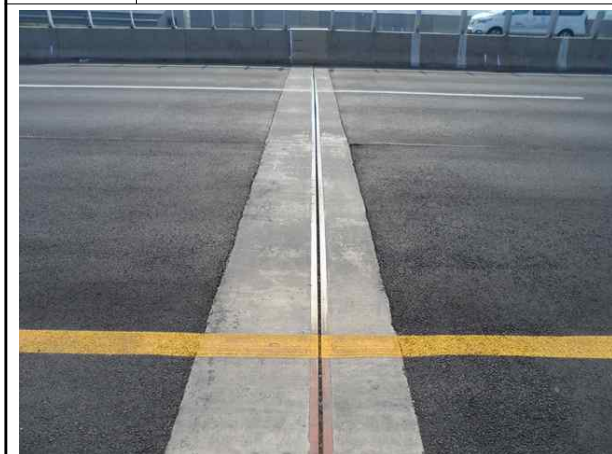
손상현황 • A2 신축이음 상태양호

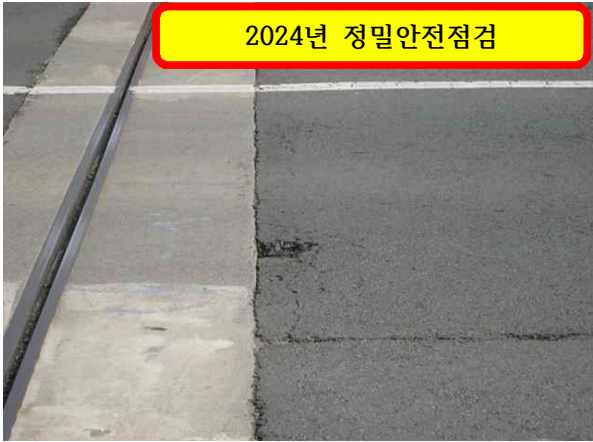
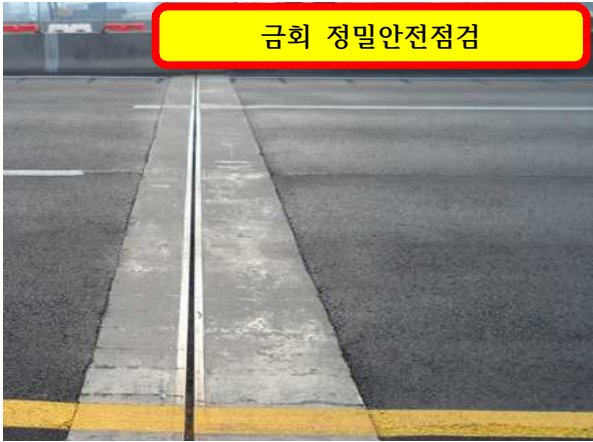
| 손상현황 | • S1 접속부 아스콘 파손 | 손상현황 | • S1 접속부 아스콘 파손 -보수 |

| 조치방안 | • - | 조치방안 | • 상태양호 |

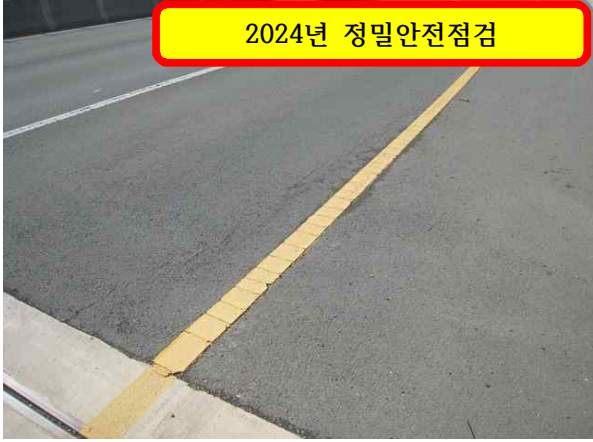
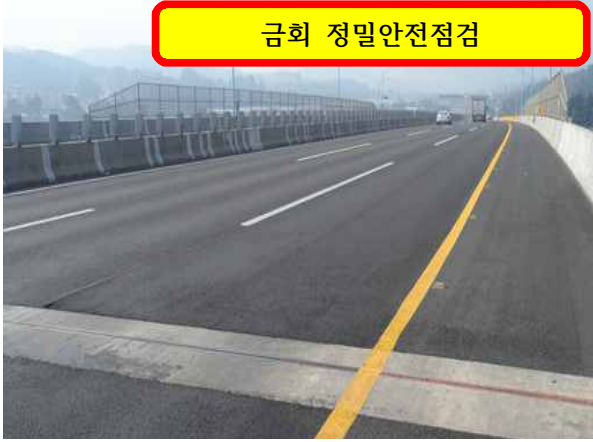
| 손상현황 | • S5 아스콘 균열 | 손상현황 | • S5 아스콘 균열 -보수 |

| 조치방안 | • - | 조치방안 | • 상태양호 |

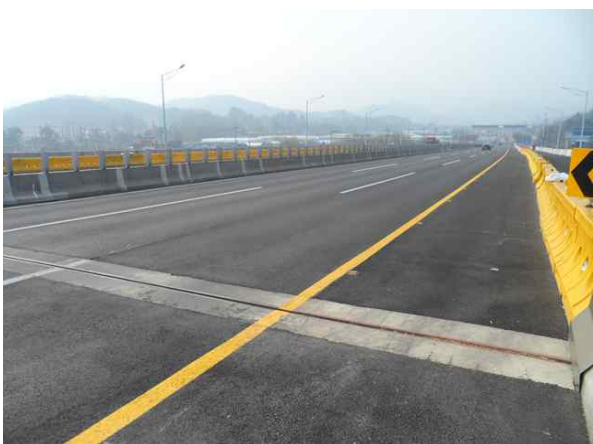
| 손상현황 | • S5 아스콘 탈락 | 손상현황 | • S3 교면포장 상태양호 |

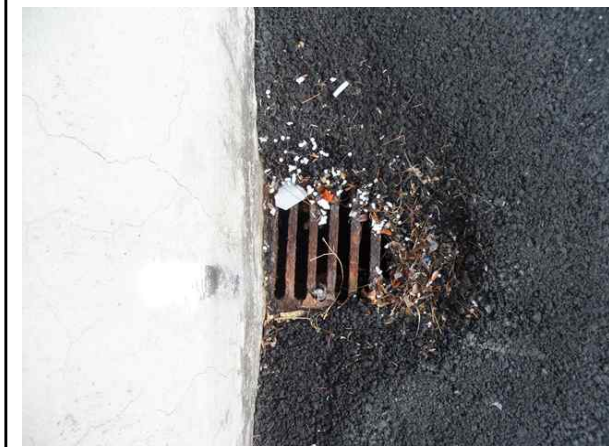
손상현황 • S1 배수구 상태양호

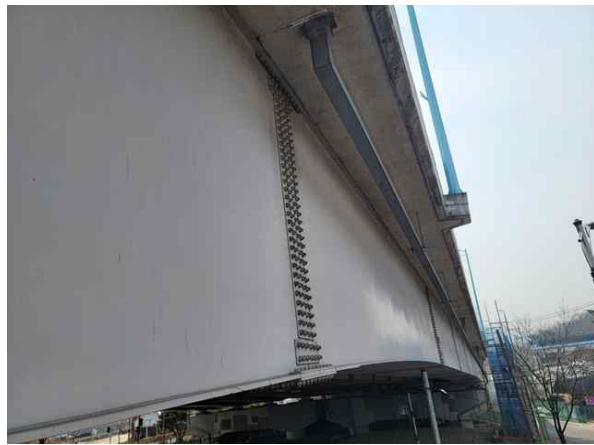
손상현황 • S2 배수관 상태양호

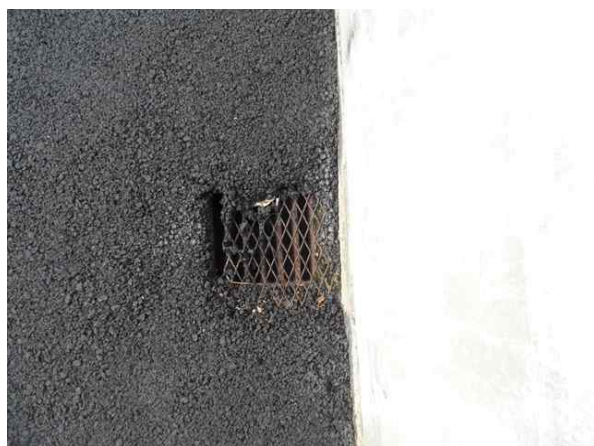
손상현황 • S4 배수구 상태양호

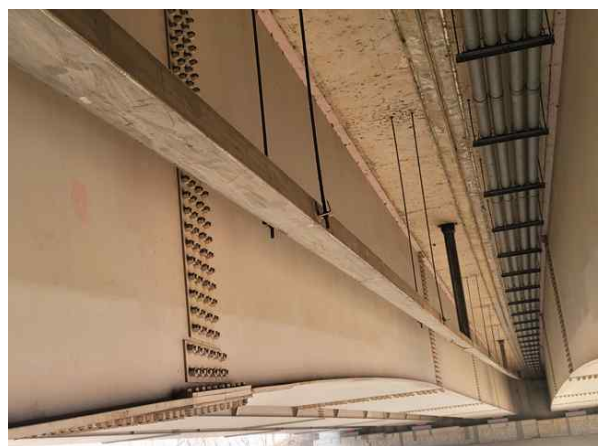
손상현황 • S5 배수관 상태양호

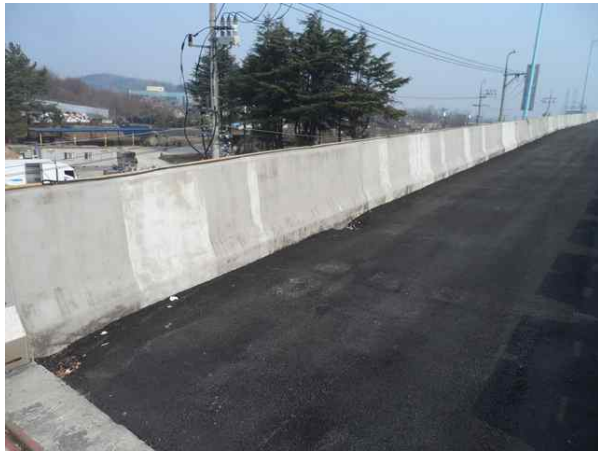
손상현황 • S1 방호벽 상태양호

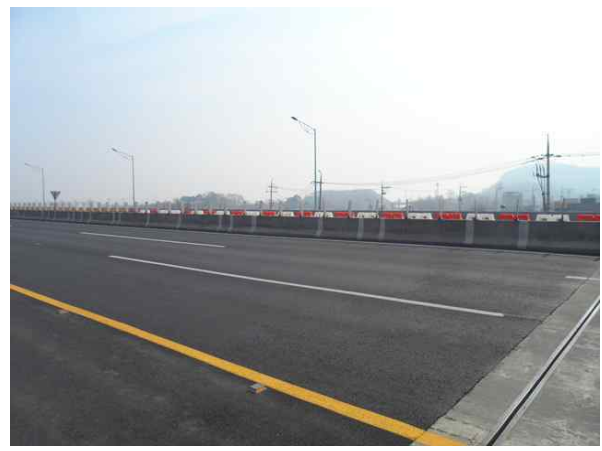
손상현황 • S1 중분대 상태양호

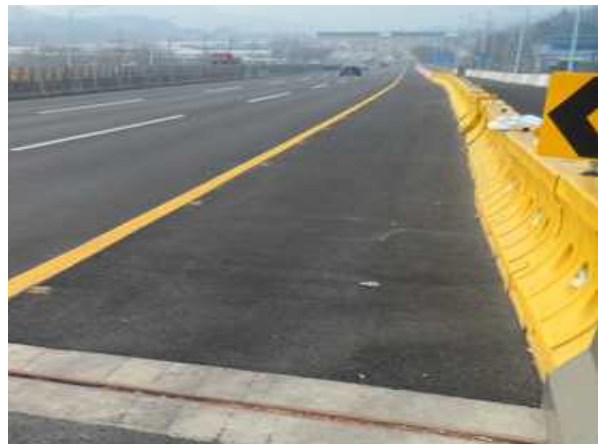
손상현황 • S3 PE방호벽 상태현황

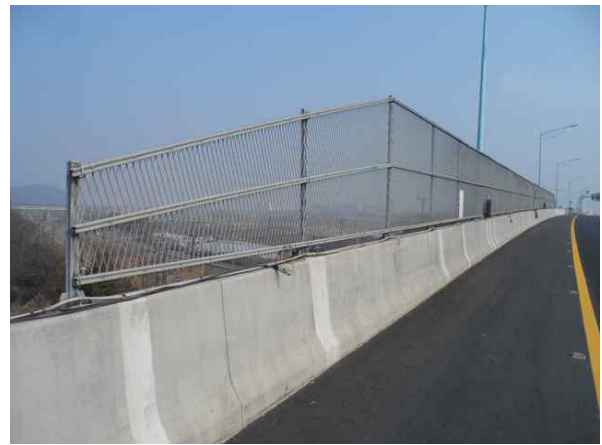
손상현황 • S4 투척방지웬스 상태양호

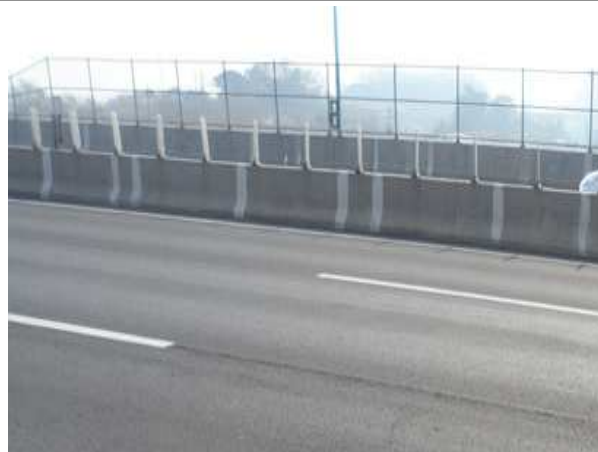
손상현황 • S4 차광판 상태현황

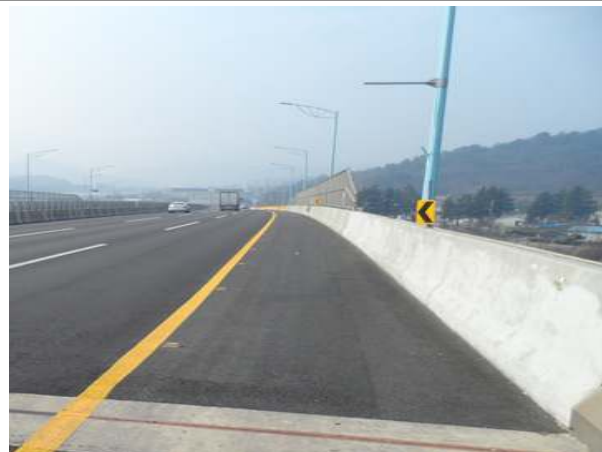
손상현황 • S5 방호벽 상태양호

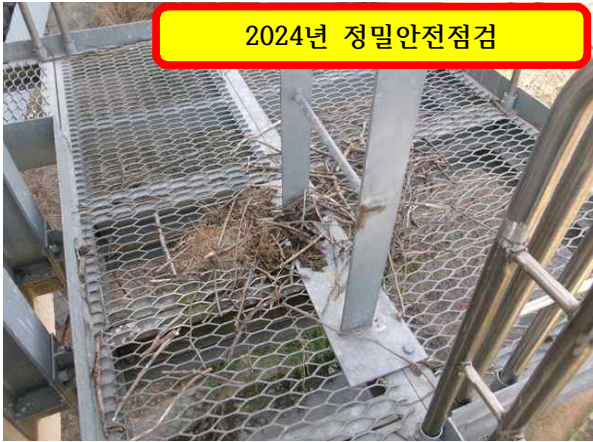
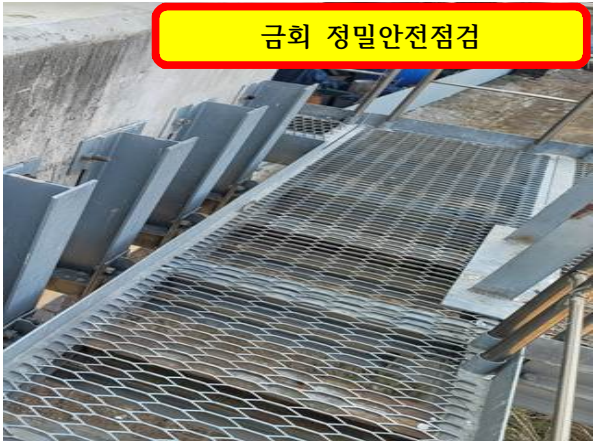
| 교량 점검시설(범물방향) | | | |
|---|---|---|---|
| 손상현황 | • P3 이물질적치(1EA) | 손상현황 | • P3 이물질적치(1EA) -보수 |

| 교량 점검시설(범물방향) | | | |
|---|---|---|---|
| 조치방안 | • - | 조치방안 | • 상태양호 |

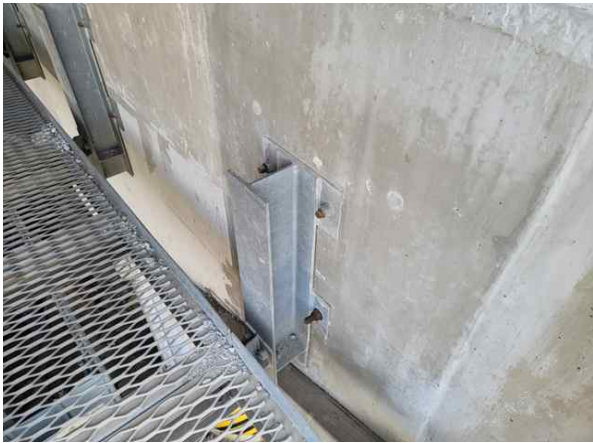
| 교량 점검시설(범물방향) | | | |
|---|---|---|---|
| 손상현황 | • P2 점검시설 볼트 상태양호 | 손상현황 | • P3 점검시설 난간 상태양호 |

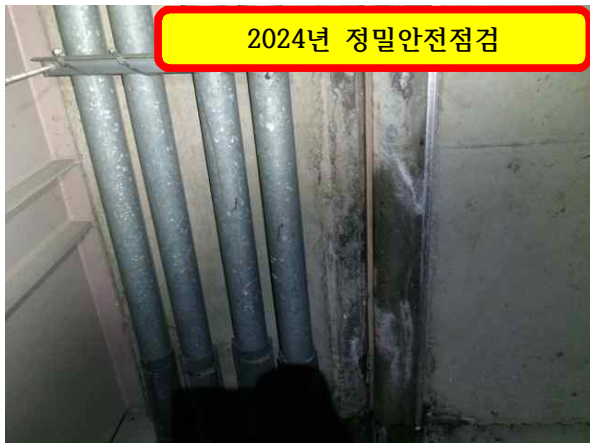
2024년 정밀안전점검

| 손상현황 | • S1 백태 |

| 손상현황 | • S1 백태 |
| 원 인 | • 우수유입, 습기흡착 등 |

| 조치방안 | • 주의관찰 후 표면처리 |

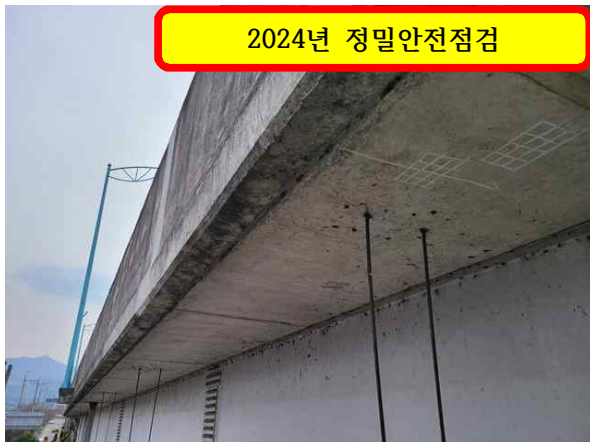
2024년 정밀안전점검

| 손상현황 | • S2 균열(0.3mm미만) |

| 원 인 | • 건조수축, 온도변화 등 |

| 조치방안 | • 주의관찰 후 표면처리 |

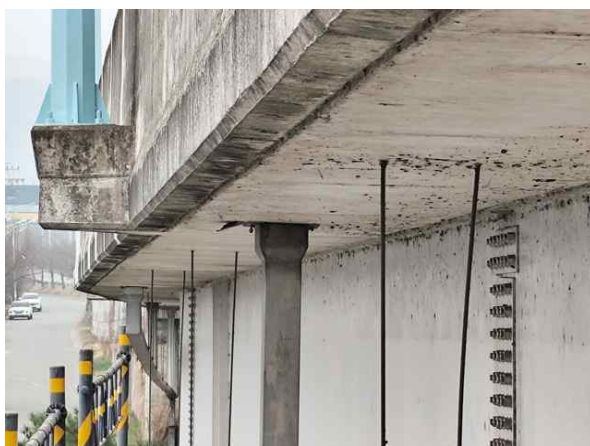
| 손상현황 | • S2 파손 |
| 원 인 | • 시공시 외부충격 등 |

| 조치방안 | • 주의관찰 후 단면보수 |

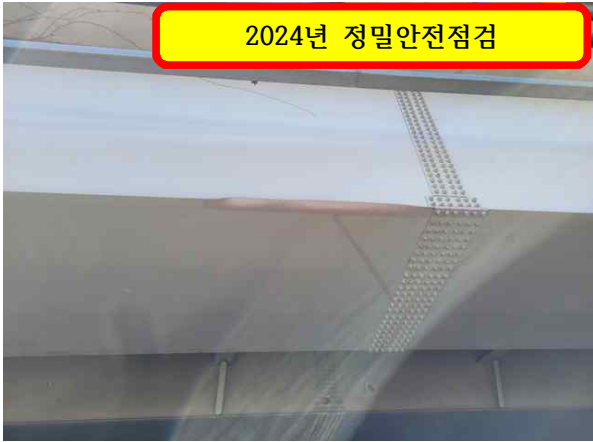
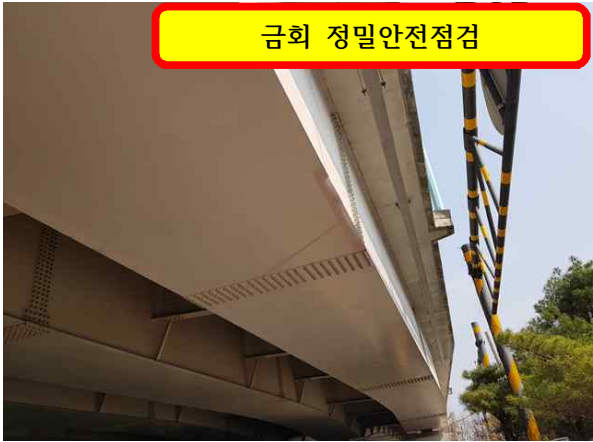
| 손상현황 | • S1-G4 거더외부 강재변형 | 손상현황 | • S1-G4 거더외부 강재변형 |
| 원 인 | • - | 원 인 | • 외부충격 등 |

| 조치방안 | • - | 조치방안 | • 주의관찰 |

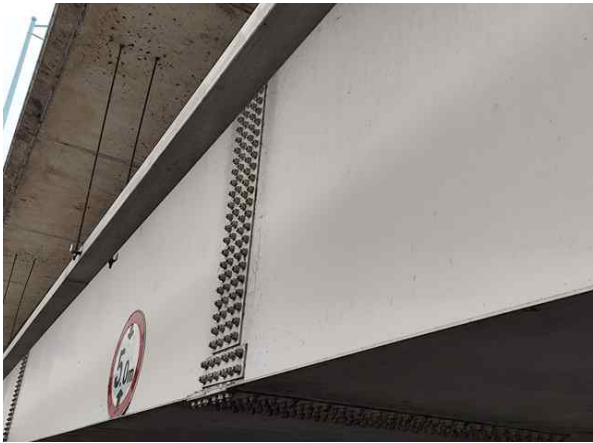
| 손상현황 | • S2-G4 거더외부 도장박리 | 손상현황 | • S4 거더외부 상태양호 |
| 원 인 | • 외기노출, 열화 등 | 원 인 | • - |

| 조치방안 | • 주의관찰 후 재도장 | 조치방안 | • - |

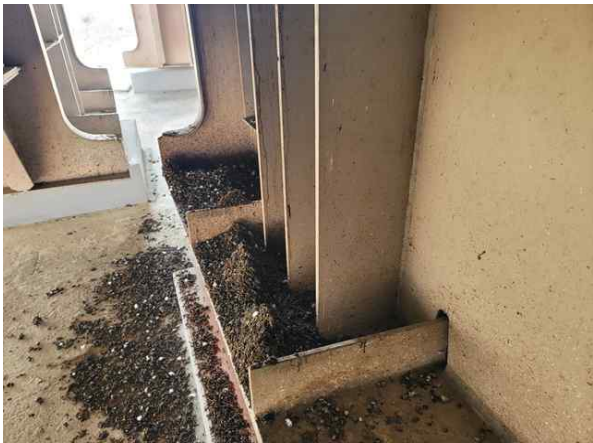
| 손상현황 | • S3-G2 거더내부 이물질퇴적 | 손상현황 | • S4 거더내부 상태양호 |
| 원 인 | • 조류서식 등 | 원 인 | • - |

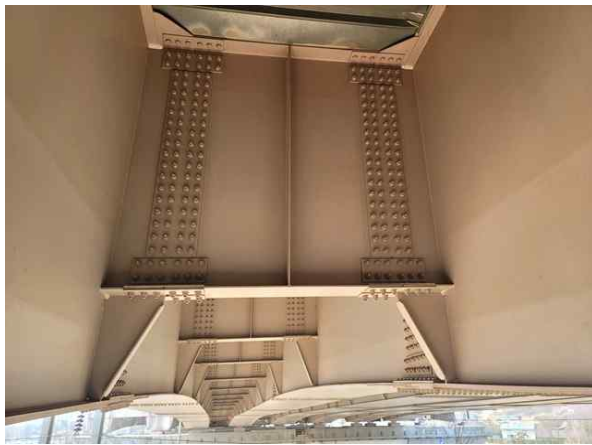
손상현황 • S4 가로보 상태양호  
원 인 • -  
조치방안 • -

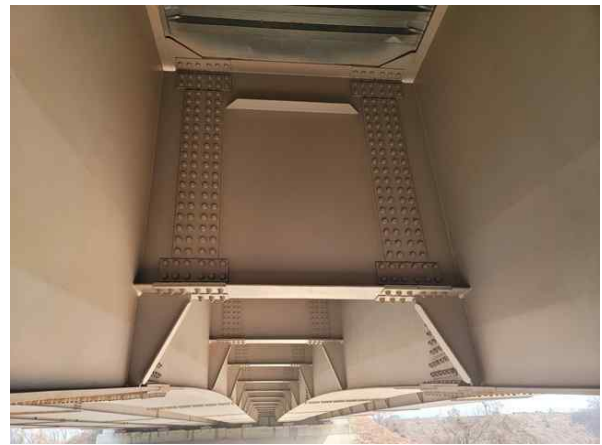
손상현황 • S5 가로보 상태양호  
원 인 • -  
조치방안 • -

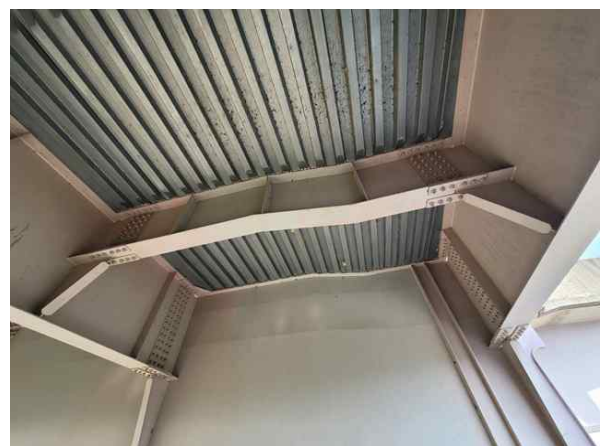
손상현황 • S3 세로보 상태양호  
원 인 • -  
조치방안 • -

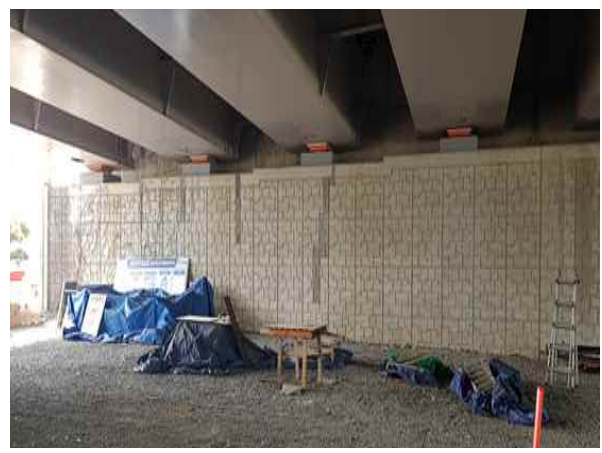
| 손상현황 | • A1 벽체 상태현황 |

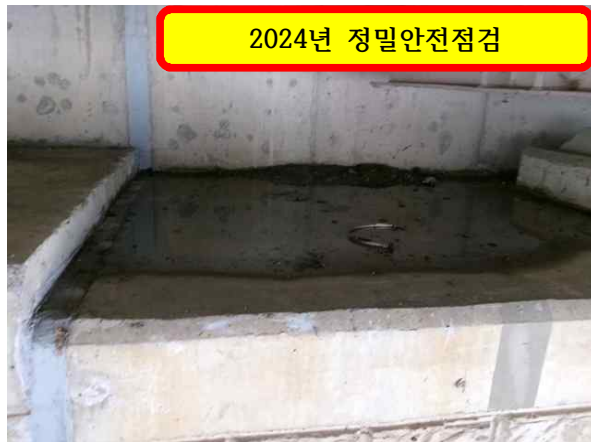
| 손상현황 | • A1 체수 |

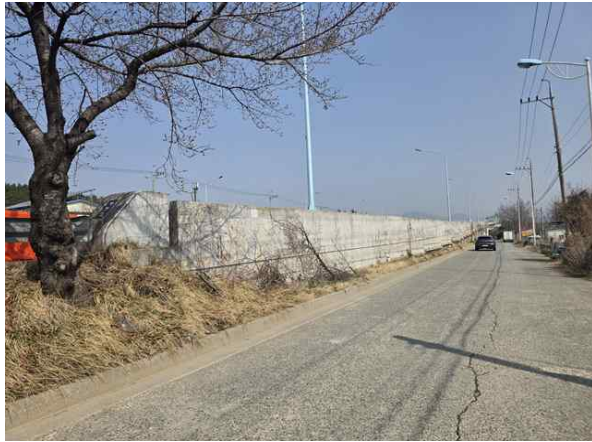
손상현황 • 보강토옹벽 시점부 상태현황

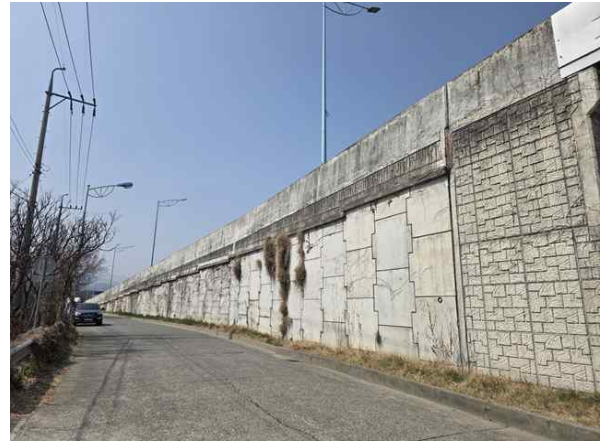
손상현황 • 보강토옹벽 중점부 상태현황

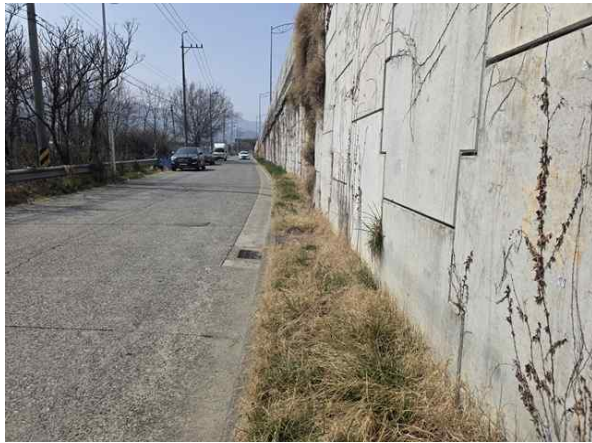
손상현황 • 보강토옹벽 기초부 상태현황

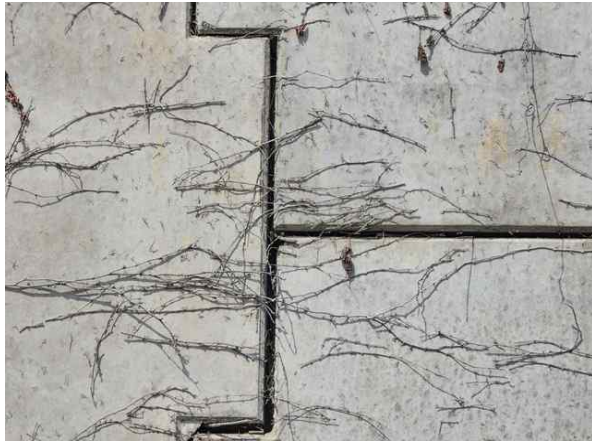
| 손상현황 | • 보강토옹벽 S7 판넬파손 | 손상현황 | • 보강토옹벽 S8 배부름 |
| 원 인 | • 외부충격 등 | 원 인 | • 시공초기 침하 등 |

| 조치방안 | • 주의관찰 후 단면보수 | 조치방안 | • 주의관찰 |

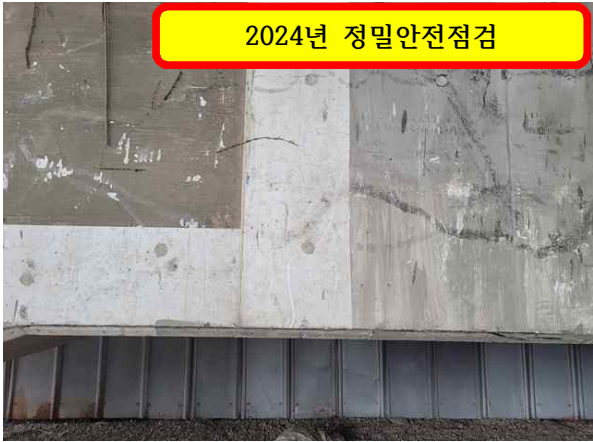
| 손상현황 | • P1 균열(0.3mm미만) | 손상현황 | • P1 균열(0.3mm미만) -보수 |

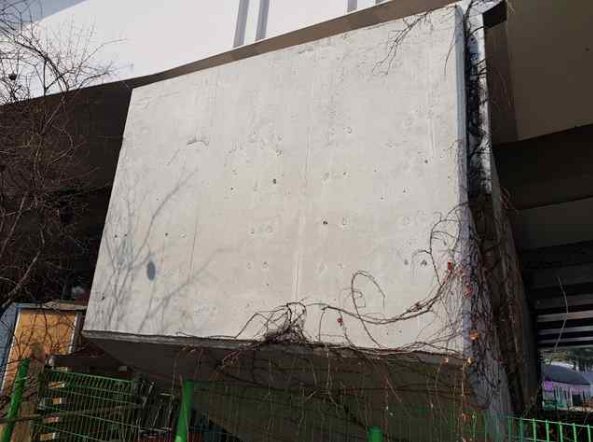
| 손상현황 | • P1 망상균열 | 손상현황 | • P3 이물질퇴적 |
| 원 인 | • 건조수축, 거푸집 조기탈거 등 | 원 인 | • 조류서식 등 |

| 조치방안 | • 주의관찰 후 표면처리 | 조치방안 | • 주의관찰 후 청소 |

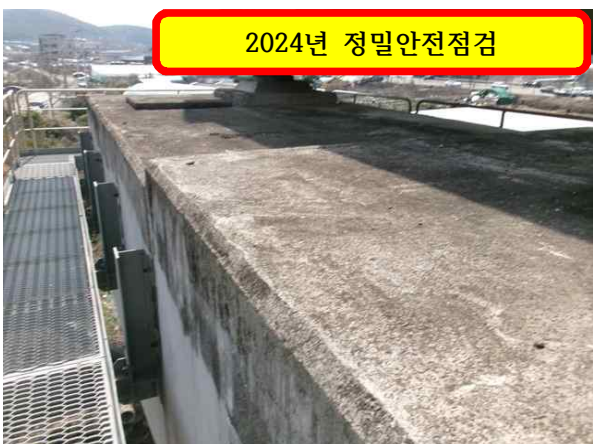
| 손상현황 | • P3 표면열화 | 손상현황 | • P3 표면열화 -보수 |

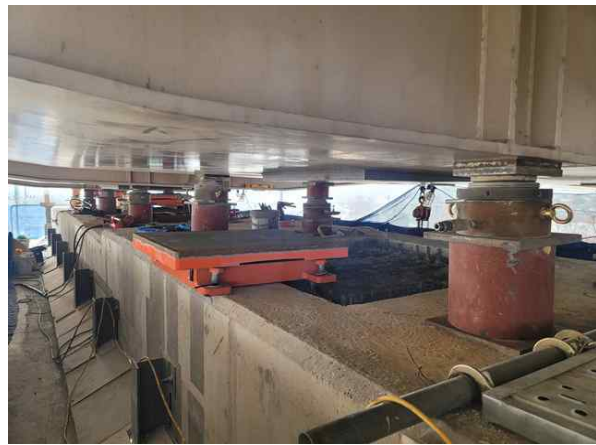
| 손상현황 | • P4 교량받침 교체 현황 |

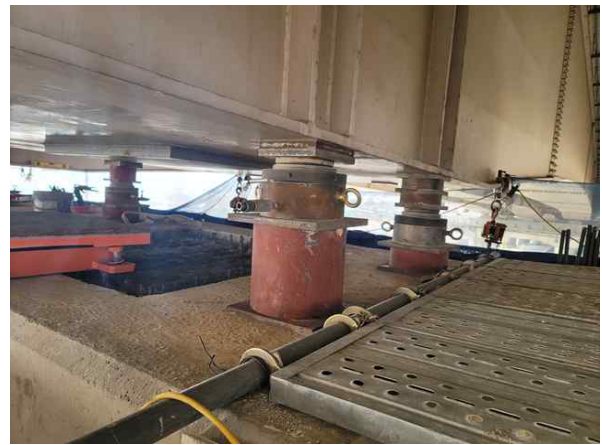
| 손상현황 | • P4 교량받침 교체 현황 |

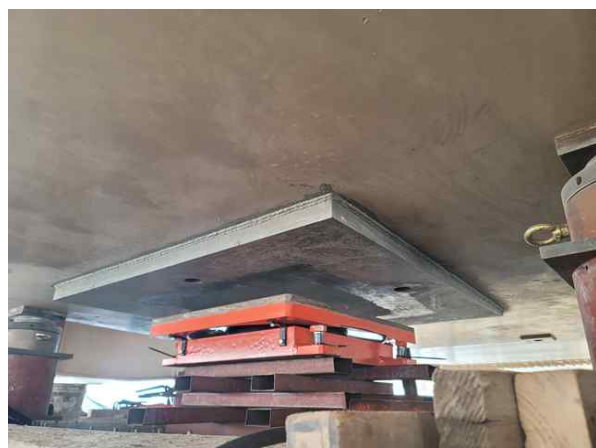
| 손상현황 | • P4 교량받침 교체 현황 |

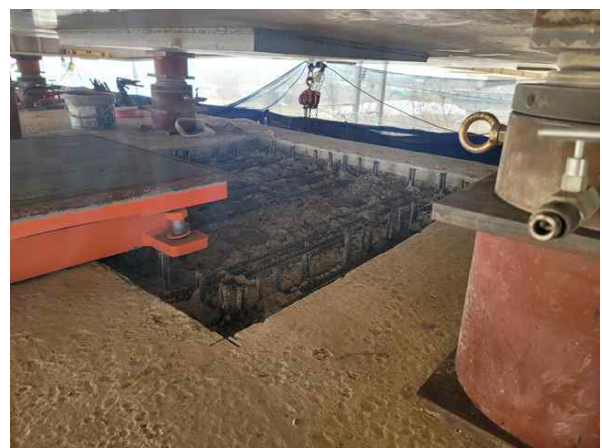
| 손상현황 | • P4 교량받침 교체 현황 |

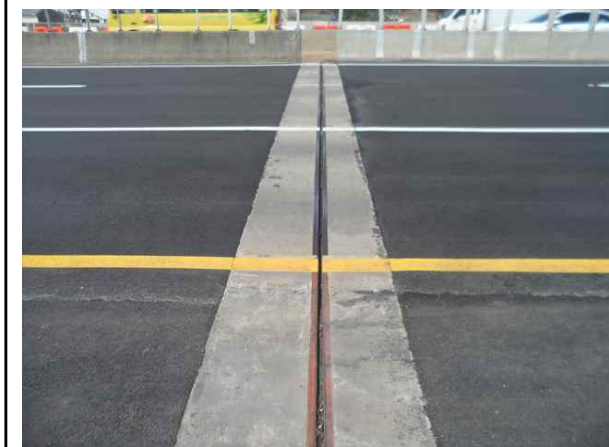
손상현황 • A1 신축이음 상태양호

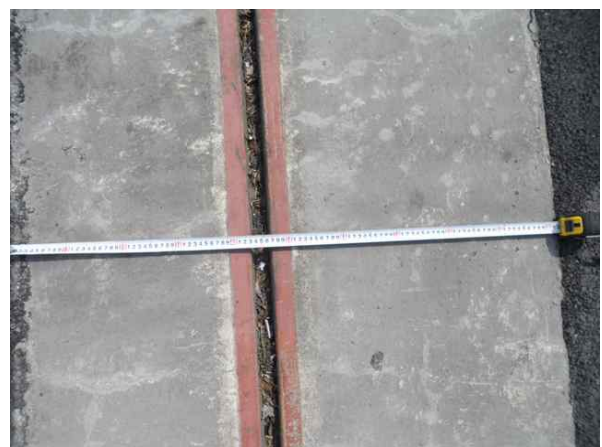
손상현황 • A1 신축이음 신축여유량 상태양호

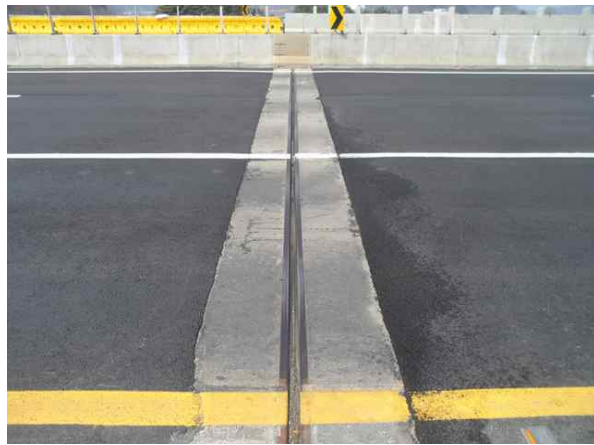
손상현황 • P3 신축이음 상태양호

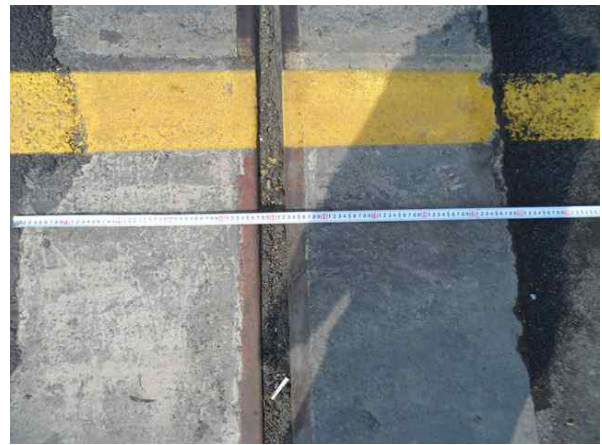
손상현황 • P3 신축이음 신축여유량 상태양호

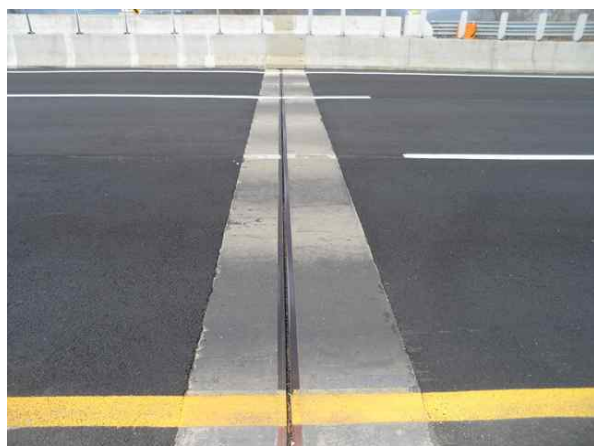
손상현황 • A2 신축이음 상태양호

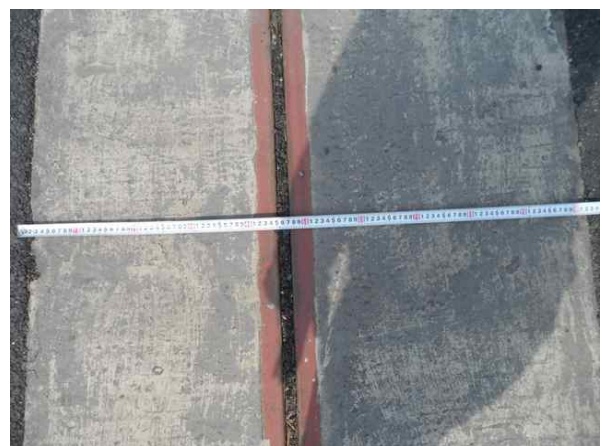
손상현황 • A2 신축이음 신축여유량 상태양호

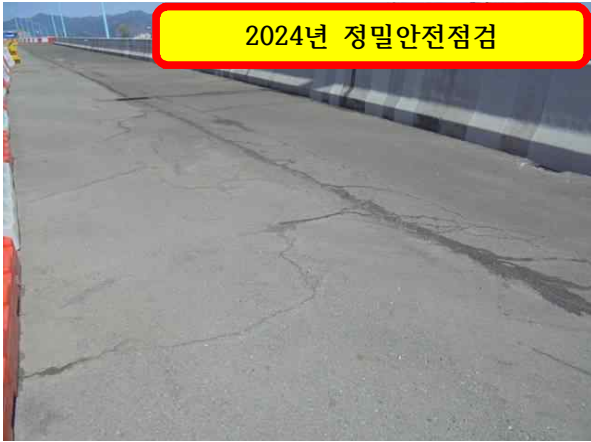
| 손상현황 | • S1 아스콘 균열 | 손상현황 | • S1 아스콘 균열 -보수 |

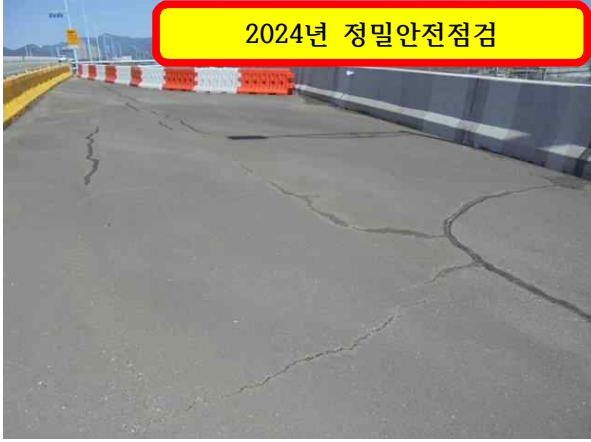
| 손상현황 | • S3 아스콘 균열 | 손상현황 | • S3 아스콘 균열 -보수 |

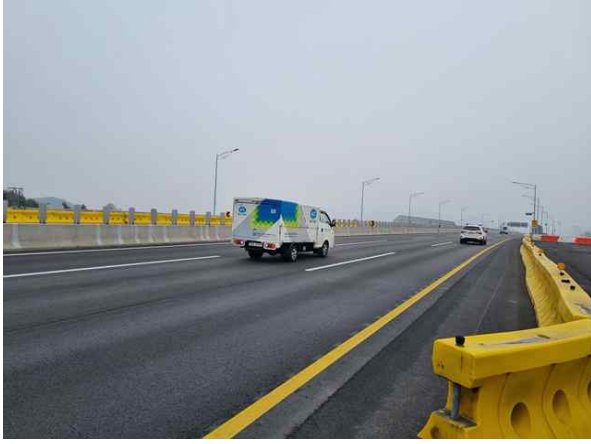
| 손상현황 | • S2 교면포장 상태양호 | 손상현황 | • S5 교면포장 상태양호 |

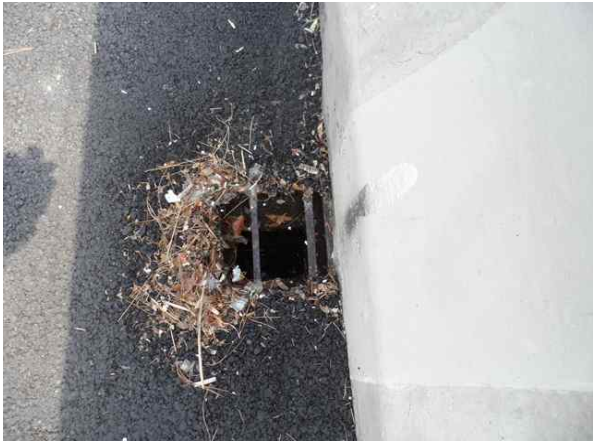
| 손상현황 | • S1 배수구 그레이팅 파손(1EA) | 손상현황 | • S2 배수관 연결상태 양호 |
| 원 인 | • 외부충격 등 | 원 인 | • - |

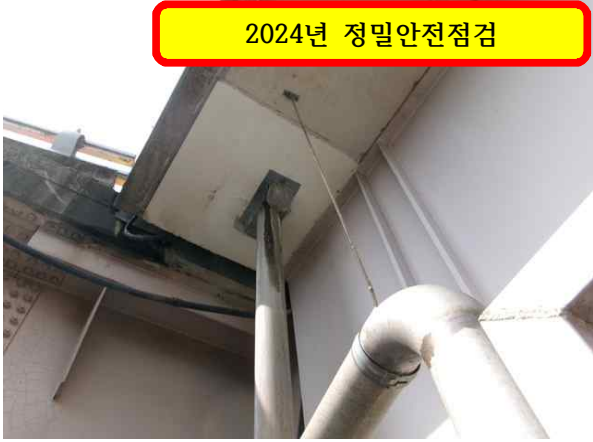
| 손상현황 | • S4 배수관 누수오염(1EA) | 손상현황 | • S4 배수관 누수오염(1EA) |

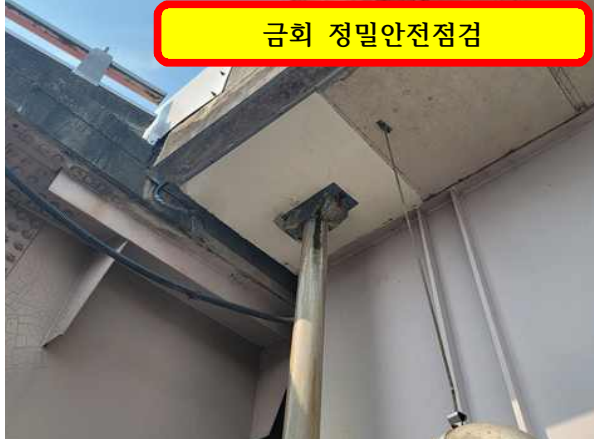
| 원 인 | • - | 원 인 | • 수분접촉, 장기공용 등 |

| 조치방안 | • - | 조치방안 | • 주의관찰 후 정비 |

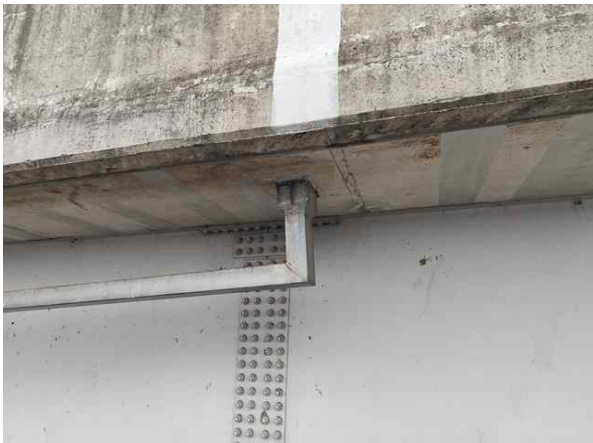
| 손상현황 | • S2 배수관 볼트상태 양호 | 손상현황 | • S5 배수관 상태양호 |

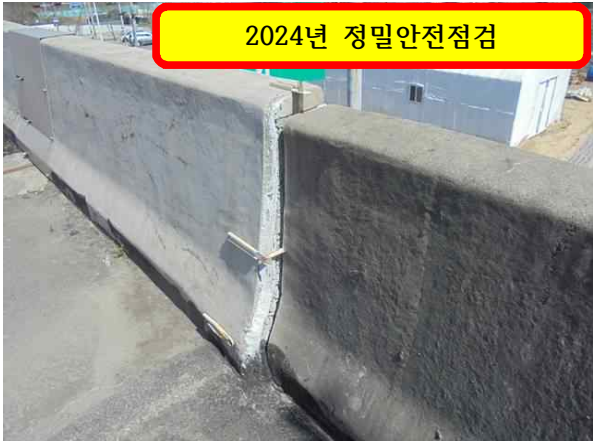
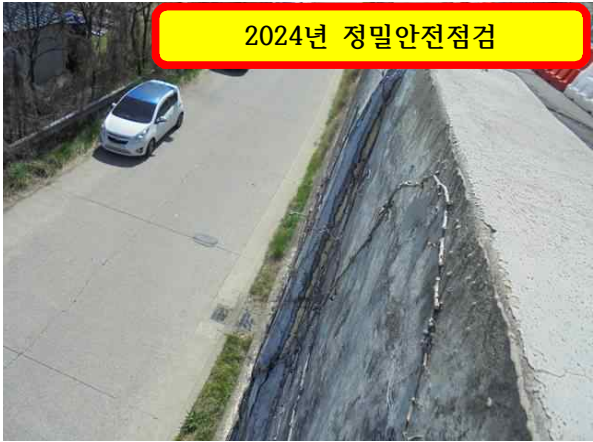
| <div>2024년 정밀안전점검</div> | | <div>2024년 정밀안전점검</div> | |

| 손상현황 | • S1 방호벽 접속부 단차 | 손상현황 | • S1 방호벽 접속부 단차 |

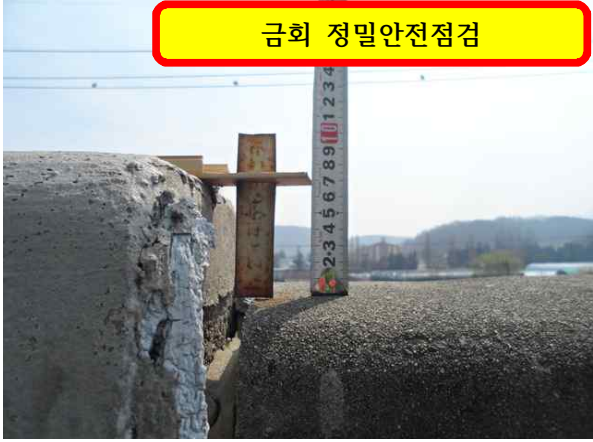
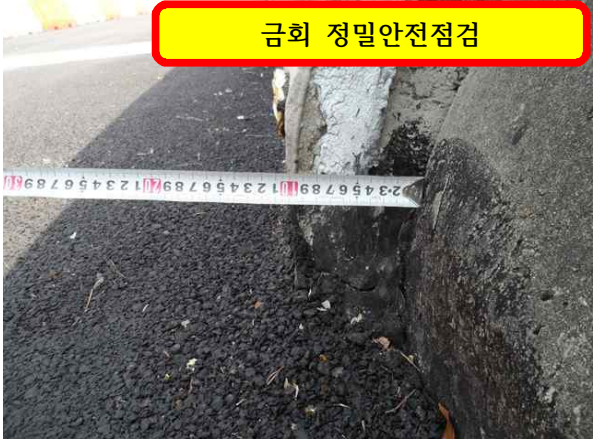
| <div>금회 정밀안전점검</div> | | <div>금회 정밀안전점검</div> | |

| 손상현황 | • S1 방호벽 접속부 단차 | 손상현황 | • S1 방호벽 접속부 단차 |
| 원 인 | • 시공초기 접속부침하, 다짐부족 등 | 원 인 | • 시공초기 접속부침하, 다짐부족 등 |

| 조치방안 | • 주의관찰 | 조치방안 | • 주의관찰 |

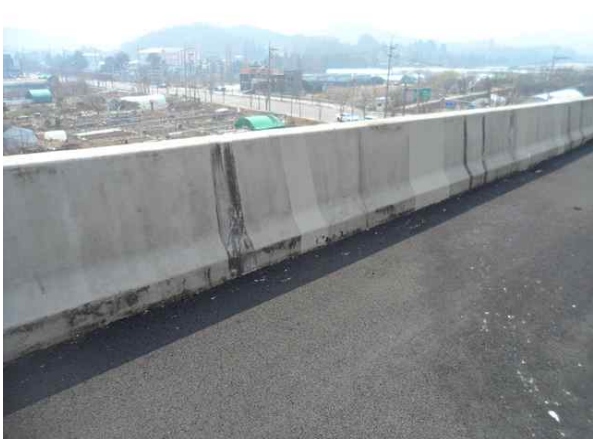
| 손상현황 | • S3 방호벽 상태양호 | 손상현황 | • S5 중분대 상태양호 |

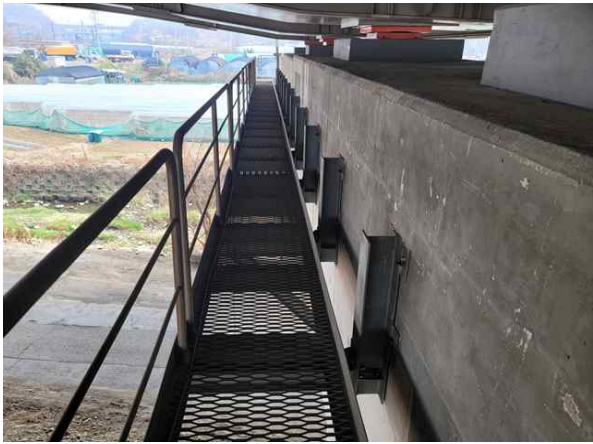
| 교량 점검시설(안심방향) | | | |
|---|---|---|---|
| 손상현황 | • P2 점검통로 상태양호 | 손상현황 | • P2 점검시설 볼트 상태양호 |
