가천교

## 작업사진 및 손상현황

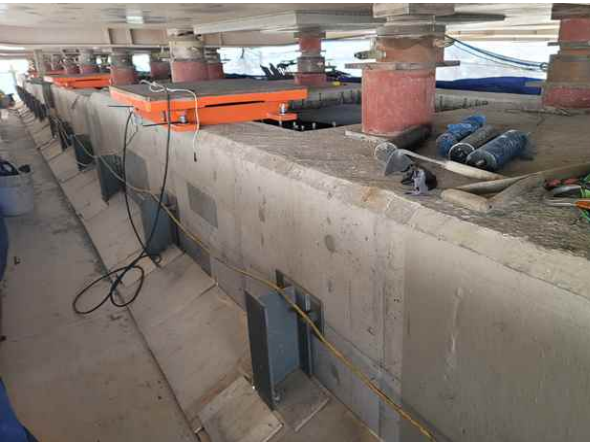
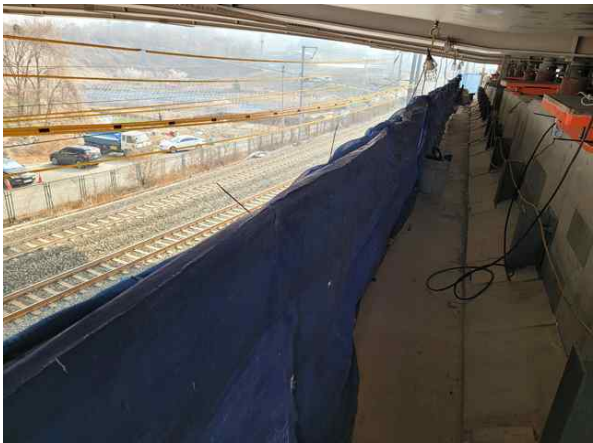
| 교량 점검시설(안심방향) | | | |
|---|---|---|---|
| 손상현황 | • P4 점검통로 상태현황 | 손상현황 | • P4 점검통로 상태현황 |
