연호고가교

## 작업사진 및 손상현황

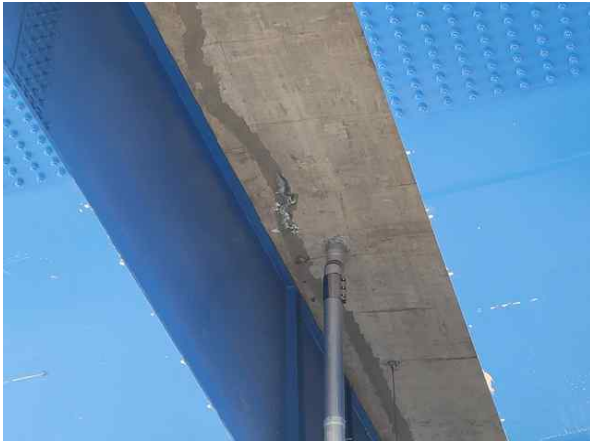
손상현황 • S3 중앙부 백태  
원 인 • 공용기간 증가, 우수유입  
조치방안 • 주의관찰 후 표면처리

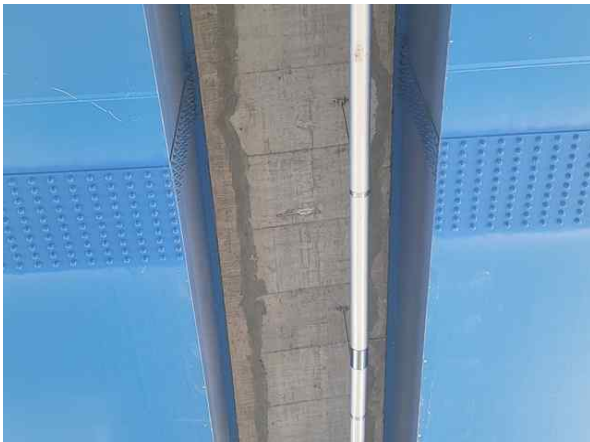
손상현황 • S4 중앙부 백태  
원 인 • 공용기간 증가, 우수유입  
조치방안 • 주의관찰 후 표면처리

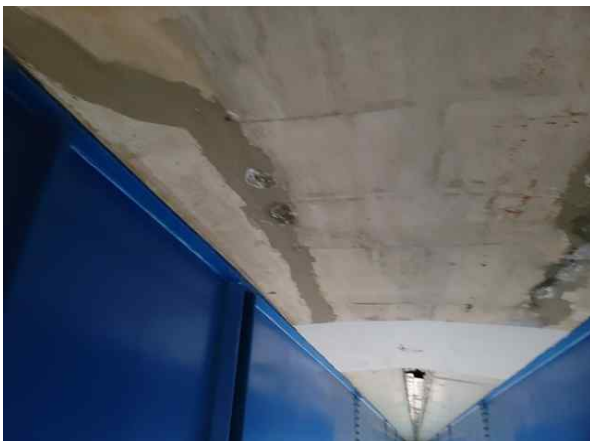
손상현황 • S7 중앙부 백태  
원 인 • 공용기간 증가, 우수유입  
조치방안 • 주의관찰 후 표면처리

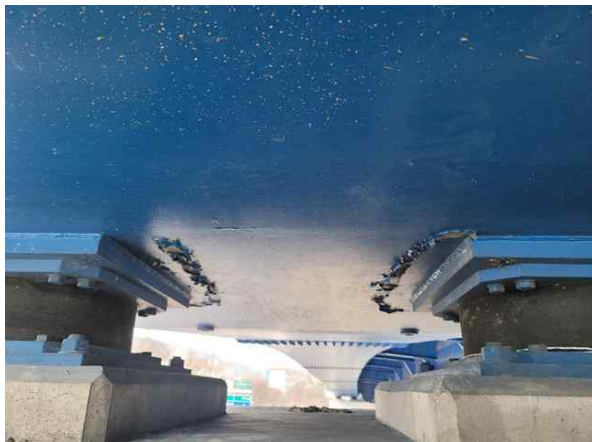
| 손상현황 | • S4-G1 도장박리 |
| 원 인 | • 시공초기 외부 충격 등 |

| 조치방안 | • 주의관찰 후 재도장 |

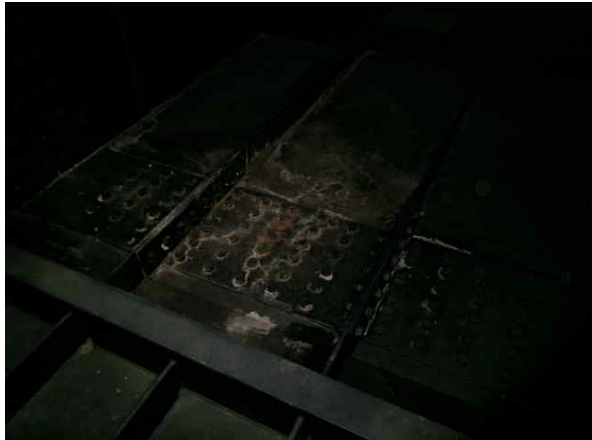
| 손상현황 | • S3-G1 부식 |
| 원 인 | • 외부 우수유입, 습기흡착 등 |

| 조치방안 | • 주의관찰 후 재도장 |

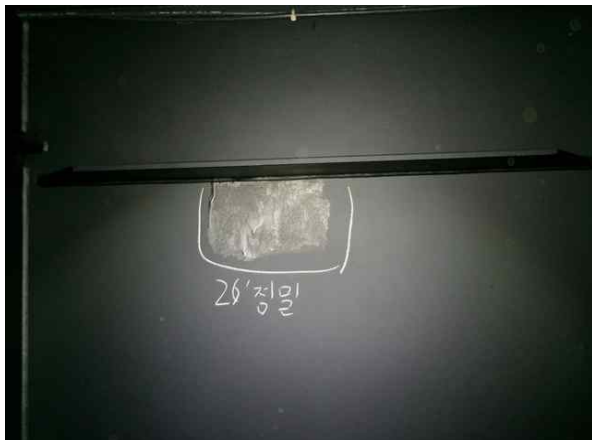
| 손상현황 | • S6-G1 도장박리 |
| 원 인 | • 시공초기 외부 충격 등 |

| 조치방안 | • 주의관찰 후 재도장 |

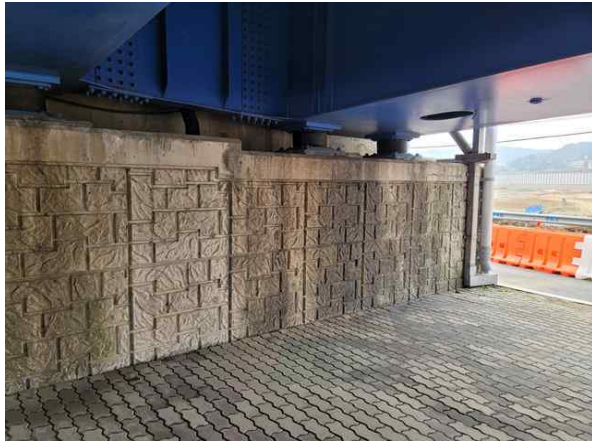
손상현황 • A1 누수흔적

원 인 • 우수유입

조치방안 • 주의관찰

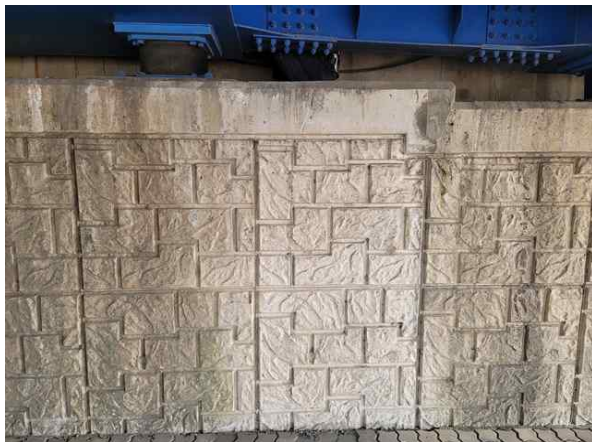
손상현황 • A1 균열(0.3mm미만)

원 인 • 건조수축, 거푸집 조기탈거 등

조치방안 • 주의관찰 후 표면처리

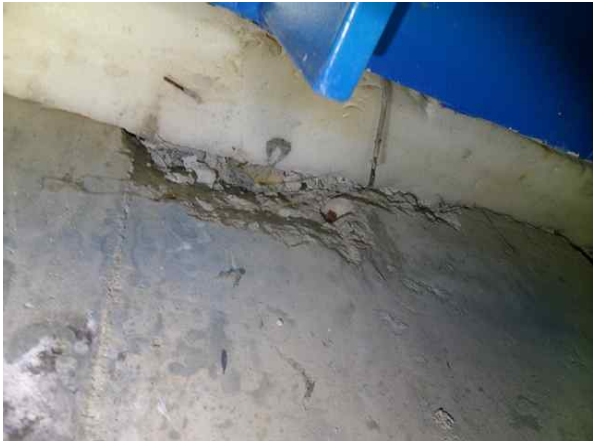
| 교대 | | | |
|---|---|---|---|
| 손상현황 | • A2 파손 및 철근노출 | 손상현황 | • A2 파손 |
| 원 인 | • 외부충격, 시공미흡 | 원 인 | • 외부충격, 시공미흡 |

| 교대 | | | |
|---|---|---|---|
| 조치방안 | • 단면보수(방청) | 조치방안 | • 주의관찰 후 단면보수 |

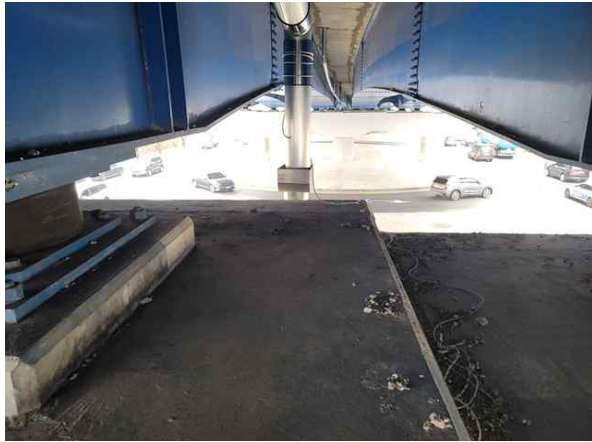
손상현황 • P4 체수흔적

원 인 • 우수유입 등

조치방안 • 주의관찰

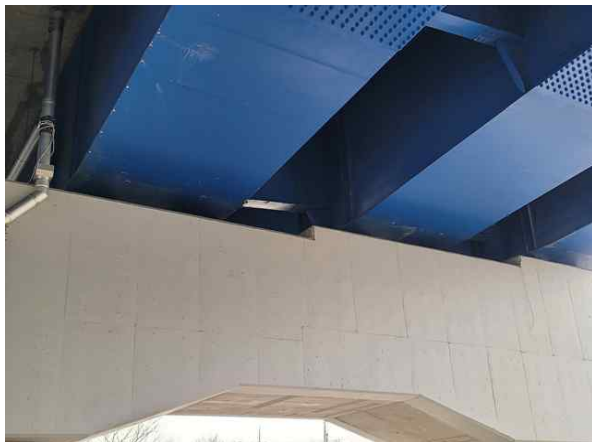
손상현황 • P4 망상균열 -보수

원 인 • 보수 상태양호

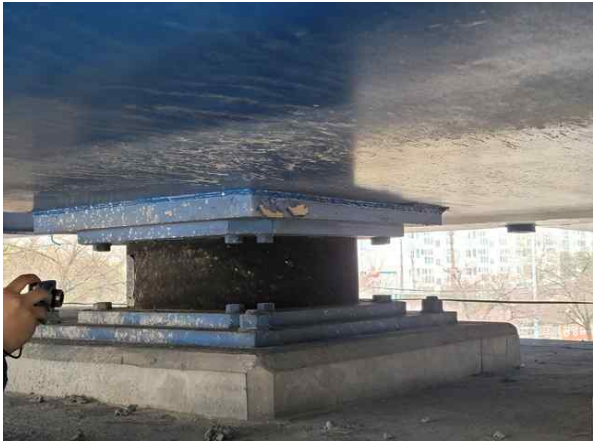
| 교량반침 | | | |
|---|---|---|---|
| 손상현황 | • P5-Sh3 도장박리 | 손상현황 | • P5-Sh6 도장박리 |
| 원 인 | • 공용기간 경과, 외기노출 등 | 원 인 | • 공용기간 경과, 외기노출 등 |

| 교량반침 | | | |
|---|---|---|---|
| 조치방안 | • 주의관찰 후 재도장 | 조치방안 | • 주의관찰 후 재도장 |

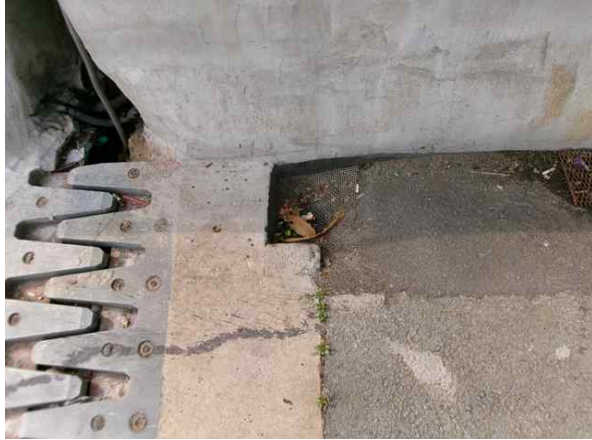
| 손상현황 | • S1 배수구 이물질퇴적(2EA) | 손상현황 | • S1 배수구 이물질퇴적(2EA) |
| 원 인 | • 공용기간 경과, 토사유입 등 | 원 인 | • 공용기간 증가, 이물질퇴적 등 |

| 조치방안 | • 청소 | 조치방안 | • 정비 |
