# 제1장 과업 개요

## 1.1 과업 목적

본 과업은 “시설물의 안전 및 유지관리에 관한 특별법” 제11조 및 동법 시행령 제8조에 의거 실시하는 안전점검으로써 대상시설물의 물리적, 기능적 결함을 발견함으로써 신속하고 적절한 하자보수 조치를 취하고 구조적 안전성 및 결함의 원인 등을 조사·측정·평가하여 향후 시설물의 유지관리 및 정기안전점검·하자보수 등 필요한 자료를 제공하는데 그 목적이 있다.

## 2.1 삼덕대절토사면 좌측

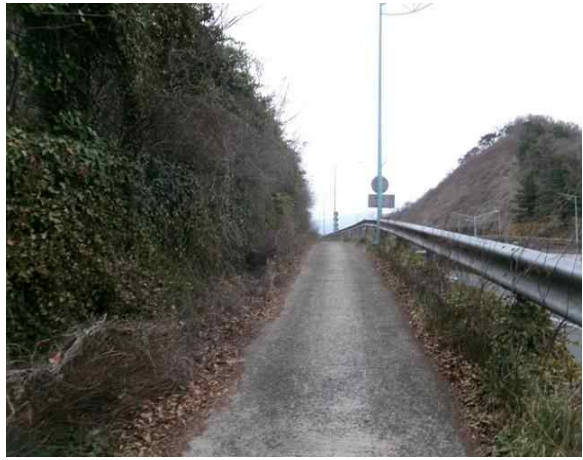
| 위 치 | 하단 | 위 치 | 산마루측구 |

| 현 황 | 전경 | 현 황 | 전경 |

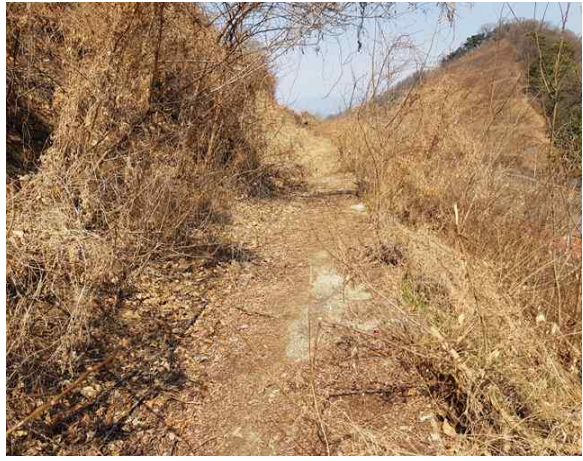
| 위 치 | 1소단 배수로 | 위 치 | 2소단 배수로 |

| 현 황 | 전경 | 현 황 | 전경 |

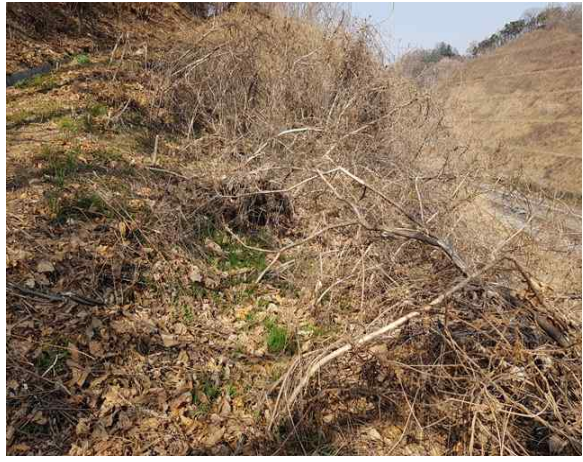
| 위 치 | 3소단 배수로 | 위 치 | 석축 |

| 현 황 | 전경 | 현 황 | 전경 |

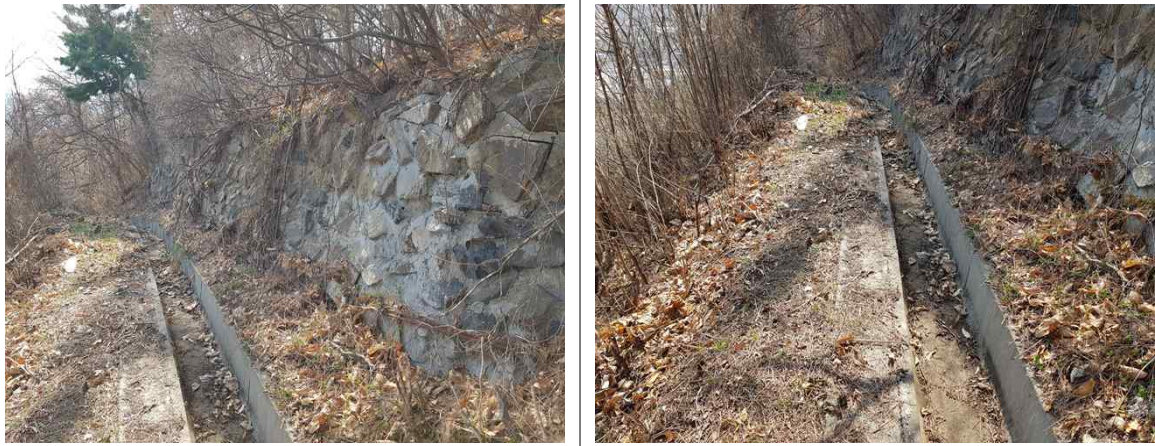
상부 자연사면은 풍화토가 존재하고 있으며, 전체적으로 관목류가 분포하고 있다. 상부자연사면은 석축이 보강되어있고 전반적으로 식생이 양호하며, 인장균열 등의 파괴 징후는 없는 것으로 조사되었다. 다만, 일부 구간에서 표층유실이 확인되었으며, 이로인해 측구 토사퇴적이 발생되었다. 기 손상은 손상의 규모가 경미하고 추가유실의 우려가 미미하므로 주의관찰을 실시하는 것이 바람직하다.

| 현 황 | 4소단 배수로 및 석축 전경 |

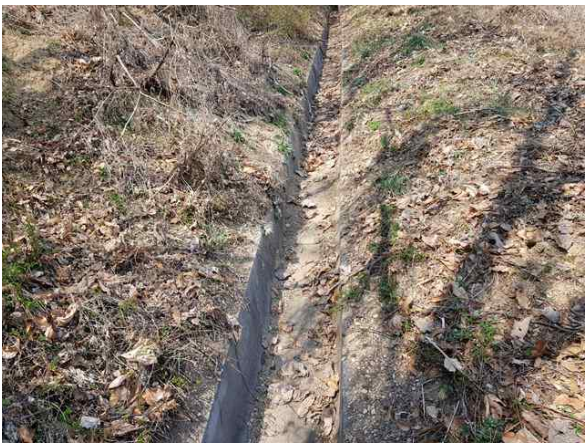
배수시설의 배수 기능에 큰 문제는 없는 것으로 확인되었고, 현장조사 결과, 소단배수로 상태는 양호하며, 산마루측구에 발생한 토사퇴적은 주기적인 청소 및 유지관리가 요구된다.

| 현 황 | STA.2+360 측구 토사퇴적 정비 | 현 황 | STA.2+380 측구 토사퇴적 |

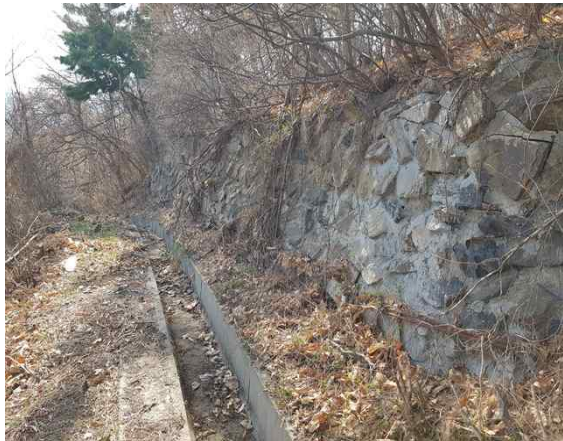
| 현 황 | 상부 자연사면 석축 | 현 황 | 사면부 전경 |

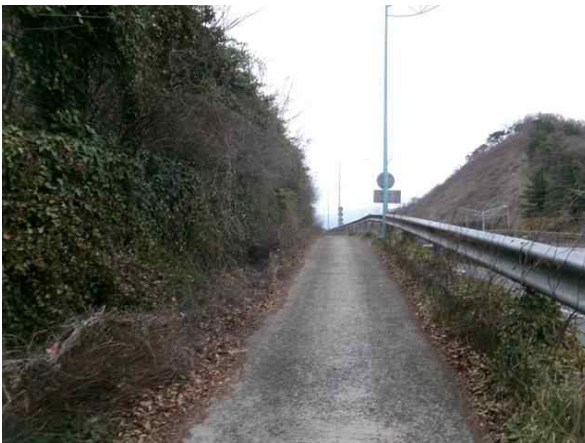
| 현 황 | 도로포장 및 인도 전경 | 현 황 | 도로포장 및 인도 전경 |

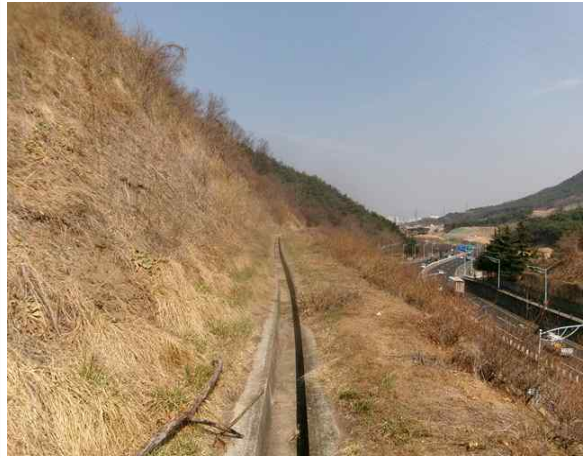
| 위 치 | 1소단 배수로 | 위 치 | 2소단 배수로 |

| 현 황 | 전경 | 현 황 | 전경 |

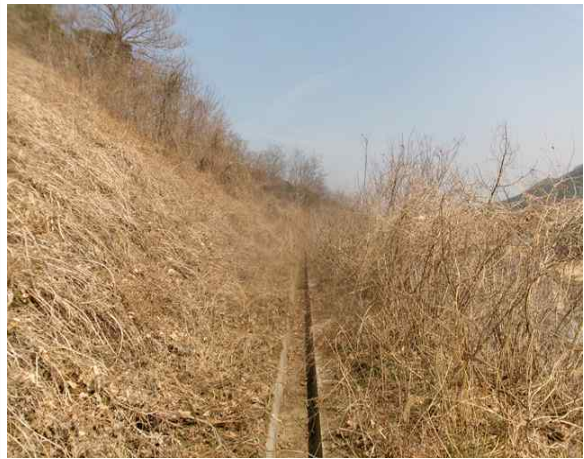
| 위 치 | 3소단 배수로 | 위 치 | 상부자연사면 |

| 현 황 | 전경 | 현 황 | 전경 |

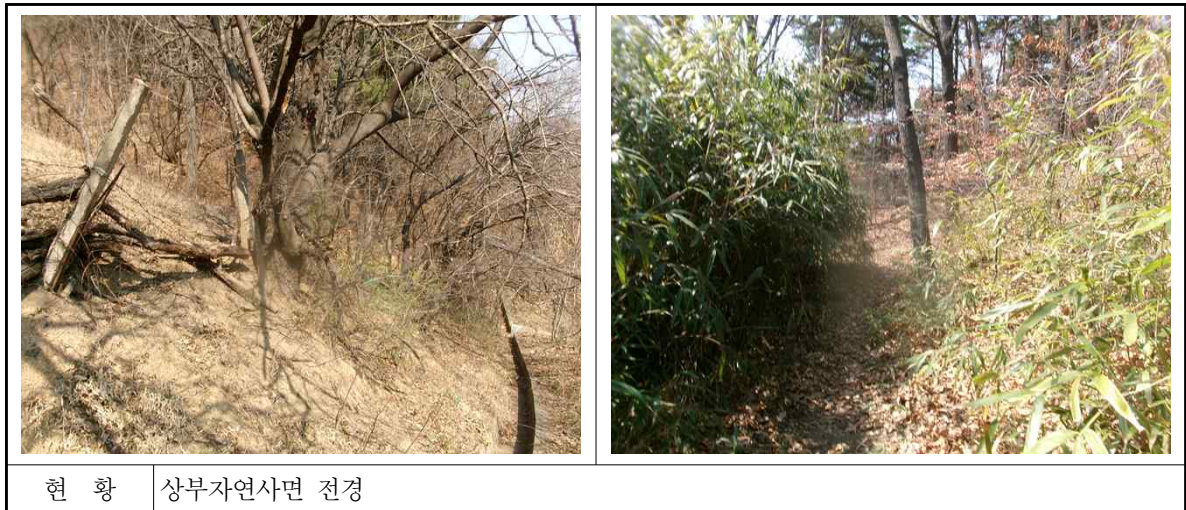
상부 자연사면은 풍화토가 존재하고 있으며, 전체적으로 관목류가 분포하고 있다. 상부자연사면은 전반적으로 식생이 양호하며, 인장균열 등의 파괴 징후는 없는 것으로 조사되었다.

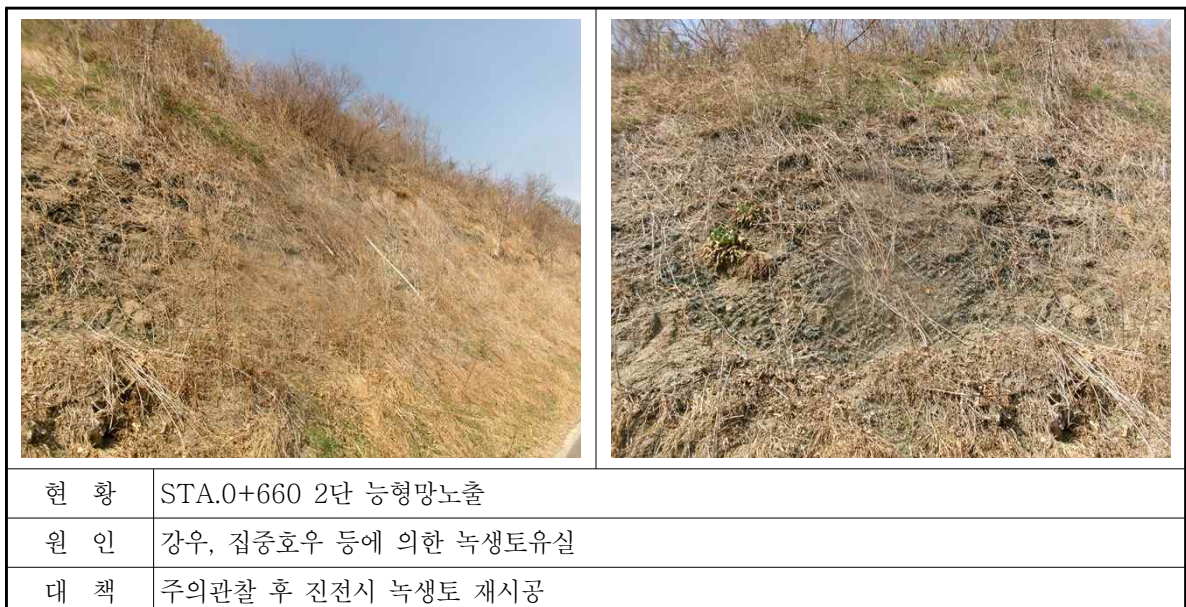
사면 전반에 걸쳐 표면보호공으로 녹생토가 시공되어 있고, 일부구간에 보강시설인 락볼트가 설치되어 있다. 사면에 초본 및 상단 일부구간에서 관목류가 서식하고 있는 상태이고, 전반적으로 양호한 상태이다. 금회 조사시 일부 구간에서 식생불량이 조사되었으며, 표층유실, 능형망노출, 배수관 노출이 발생하였다. 기 발생된 손상들은 주기적인 점검으로 주의관찰과 손상의 진전 및 신규 손상 발생에 대한 유지관리가 필요하다.

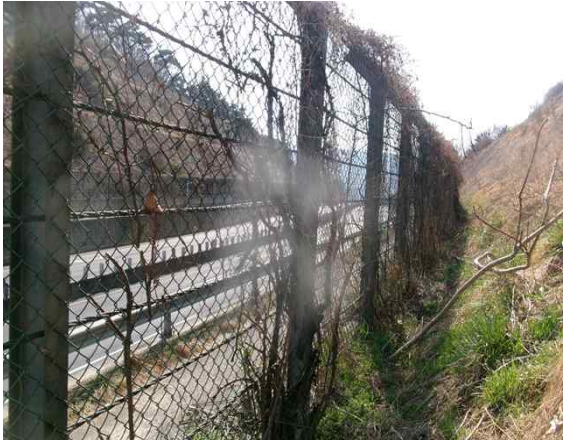
| 현 황 | 낙석방지울타리 전경 | 현 황 | 사면부 전경 |

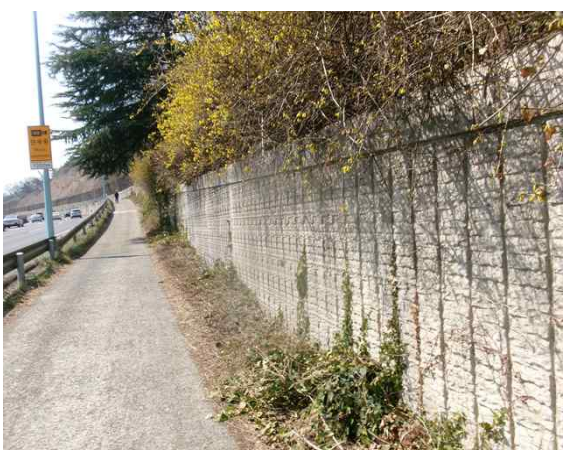
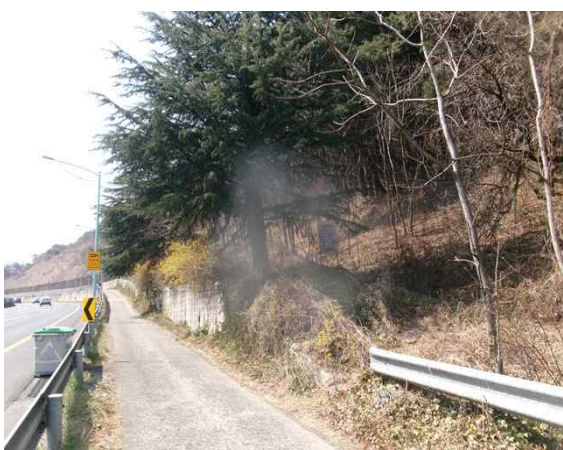
| 현 황 | 도로포장 및 인도 전경 | 현 황 | 도로포장 및 인도 전경 |

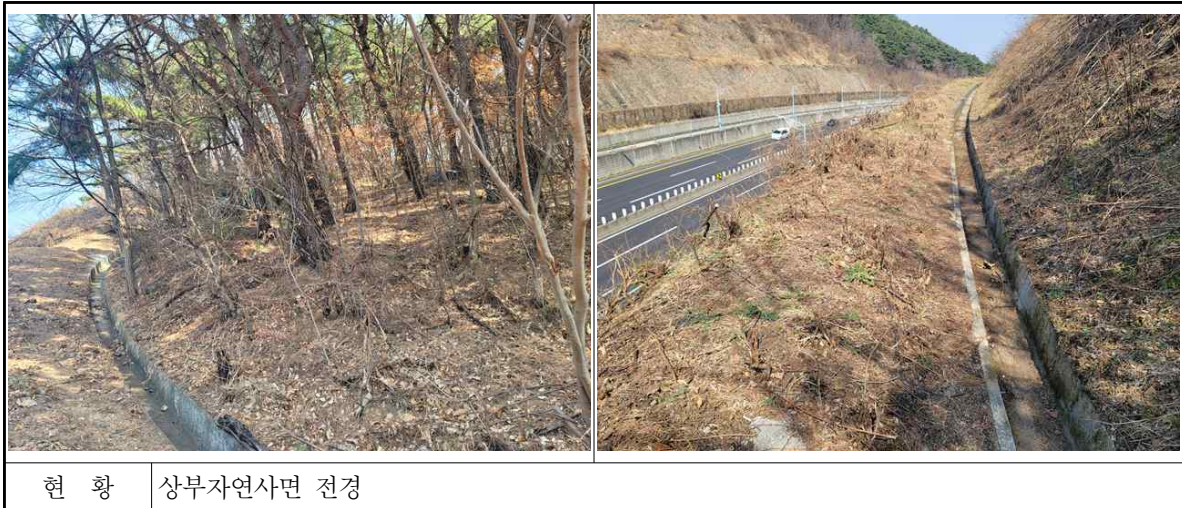
## ① 상부자연사면

상부 자연사면은 풍화토가 존재하고 있으며, 전체적으로 관목류가 분포하고 있다. 상부자연사면은 전반적으로 식생이 양호하며, 인장균열 등의 파괴 징후는 없는 것으로 조사되었다.

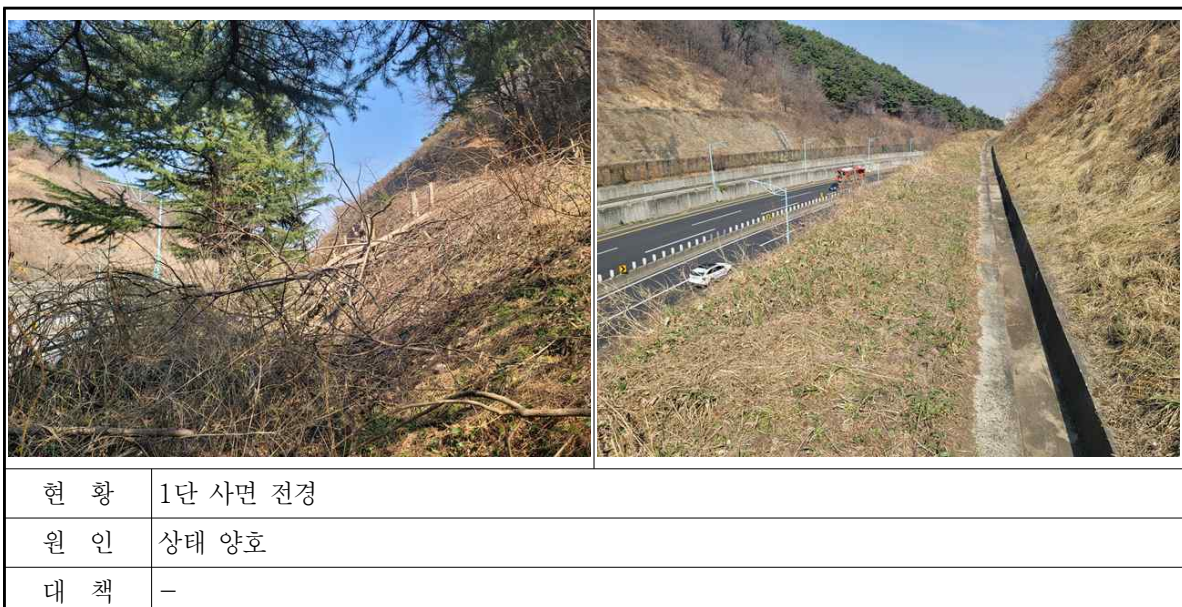
## ② 사면 및 사면하부

사면 전반에 걸쳐 표면보호공으로 녹생토가 시공되어 있고, 일부구간에 보강시설인 락볼트가 설치되어 있다. 사면에 초본 및 상단 일부구간에서 관목류가 서식하고 있는 상태이고, 전반적으로 양호한 상태이다. 금회 조사시 일부 구간에서 식생불량이 조사되었으며, 표층유실, 능형망노출, 배수관 노출이 발생하였다. 기 발생된 손상들은 주기적인 점검으로 주의관찰과 손상의 진전 및 신규 손상 발생에 대한 유지관리가 필요하다.

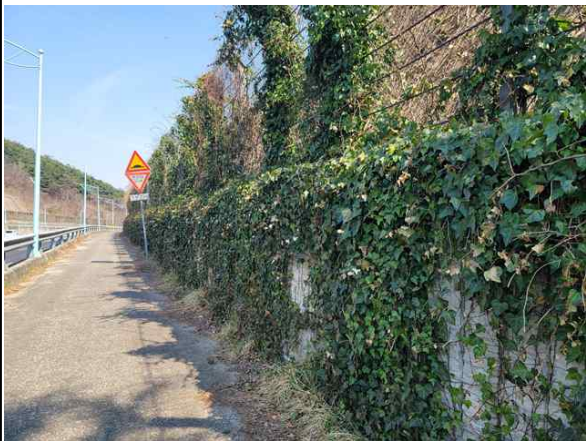
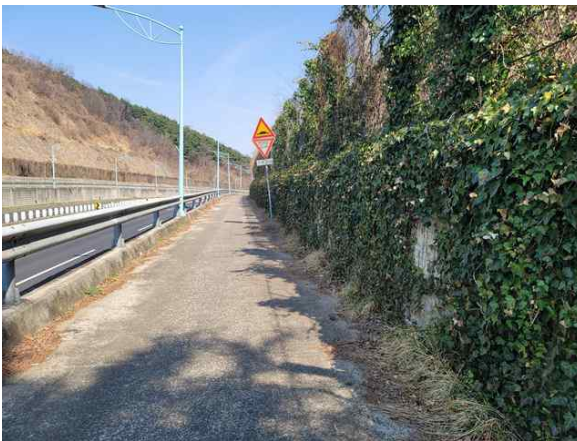
해당 시설물의 공중이 이용하는 부위는 사면 하단의 도로포장 및 인도가 시공되어 있으며, 해당 구간의 외관조사를 실시하였다.

| 현 황 | 도로포장 및 인도 전경 | 현 황 | 도로포장 및 인도 전경 |
