# 1. 범안대교

## 1.1 시설물의 개요

본 시설물은 대구광역시 수성구 가천동에 위치한 교량으로 총 연장 545.0m, 폭 28.9~52.0m(왕복 6차선)로 시공되어 있다.

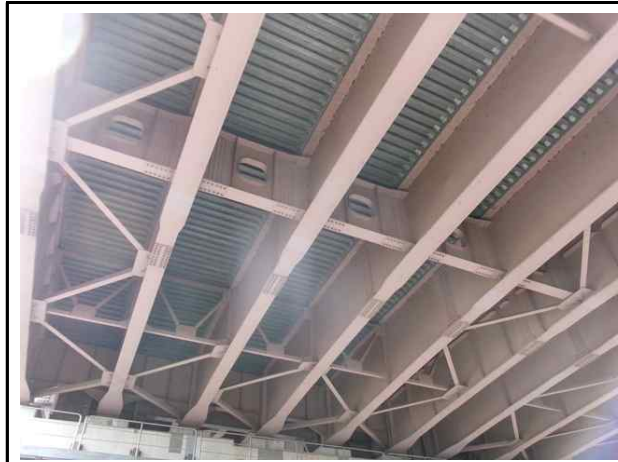
| 손상현황 | • 거더외부 상태양호 |

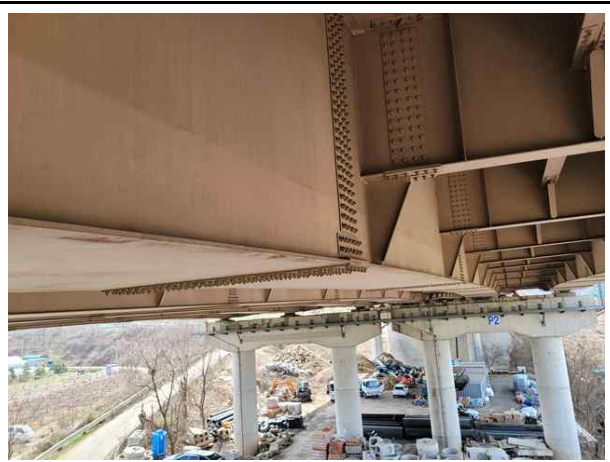
| 손상현황 | • 거더외부 상태양호 |

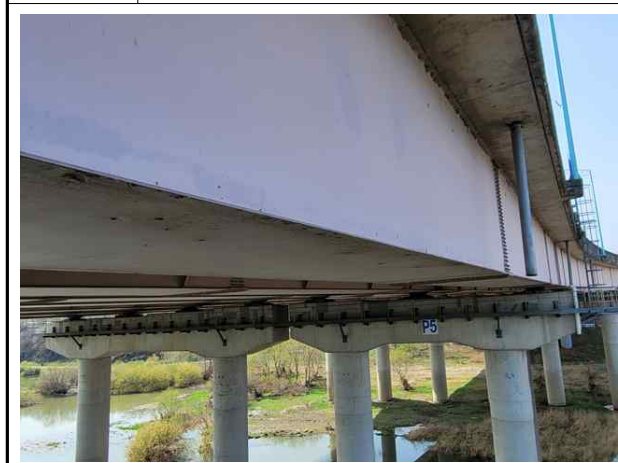
| 손상현황 | • 거더외부 상태양호 |

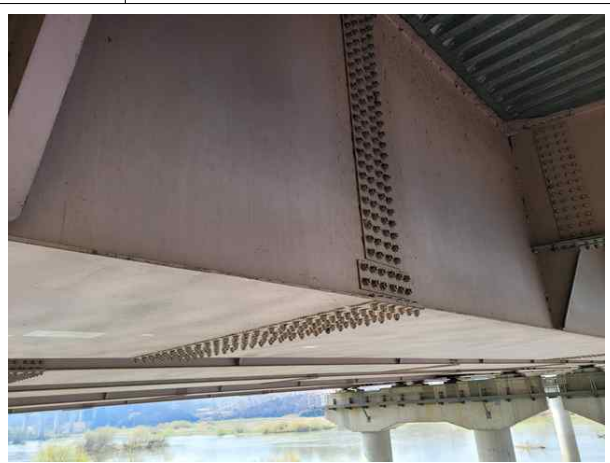
| 손상현황 | • 거더외부 상태양호 |

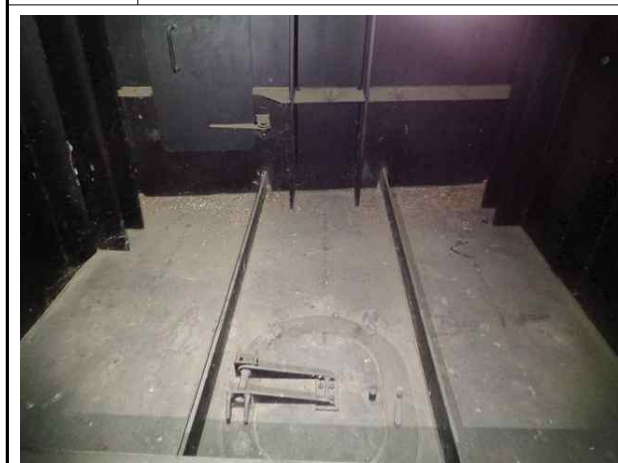
| 손상현황 | • 거더내부 상태양호 |

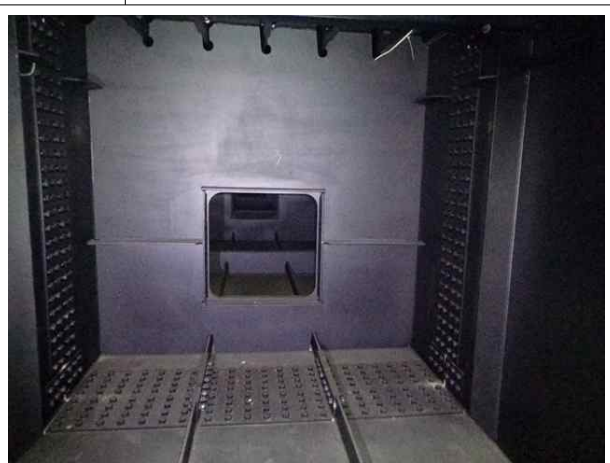
| 손상현황 | • 거더내부 상태양호 |

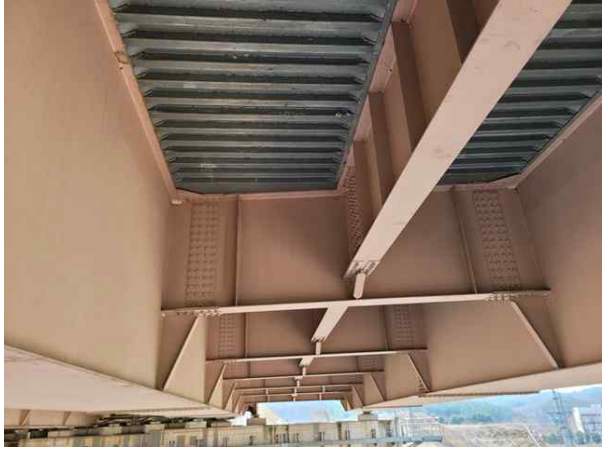
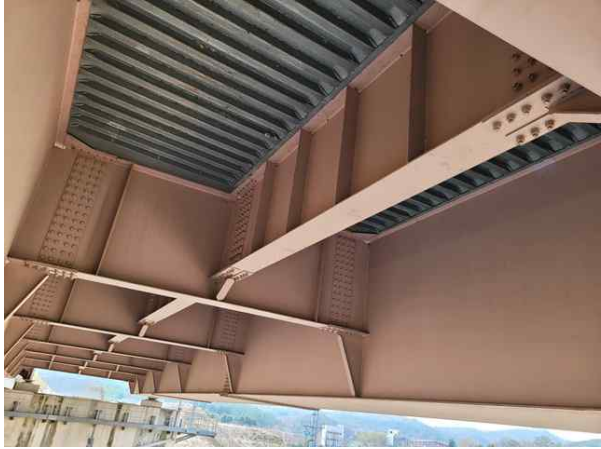
| 손상현황 | • 가로보 상태양호 | 손상현황 | • 세로보 상태양호 |

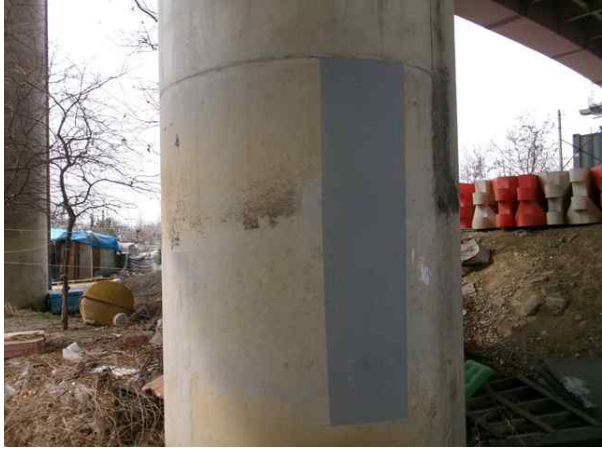
| 손상현황 | • P1 균열 보수실시 | 손상현황 | • P2 누수오염 (5.0m×0.6m) |

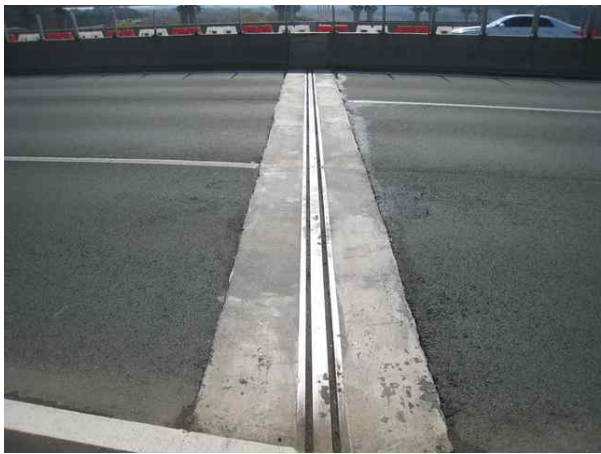
| 손상현황 | • P8 유간 토사퇴적 | 손상현황 | • P8 신축이음 전경 |

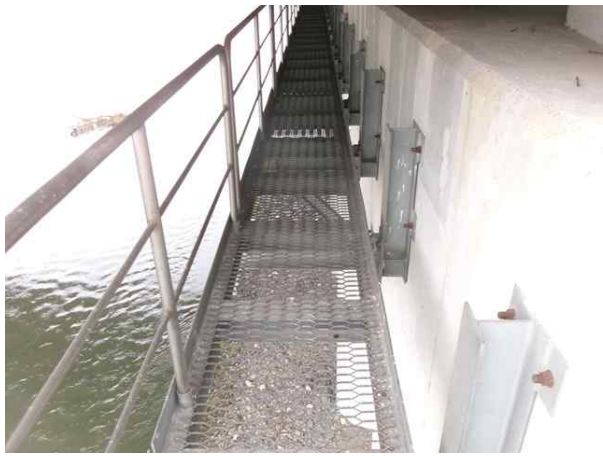
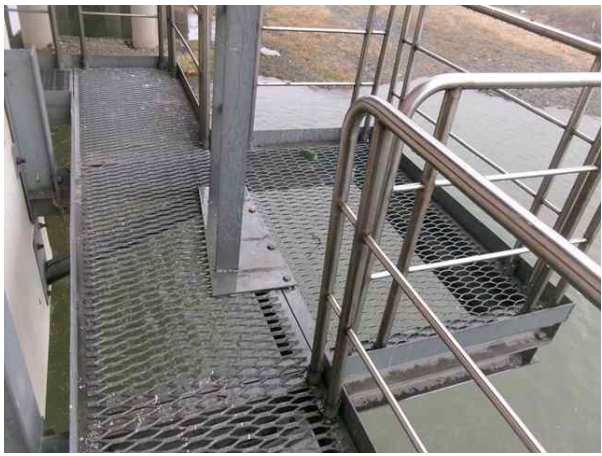
| 손상현황 | • 교각 점검통로 상태양호 | 손상현황 | • 교각 점검통로 상태양호 |

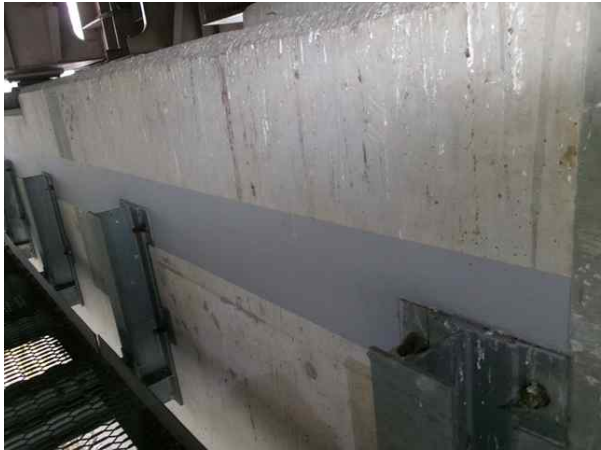
| 손상현황 | • P8 이물질퇴적(0.5m×3.0m) | 손상현황 | • P8 균열 보수 - 상태양호 |

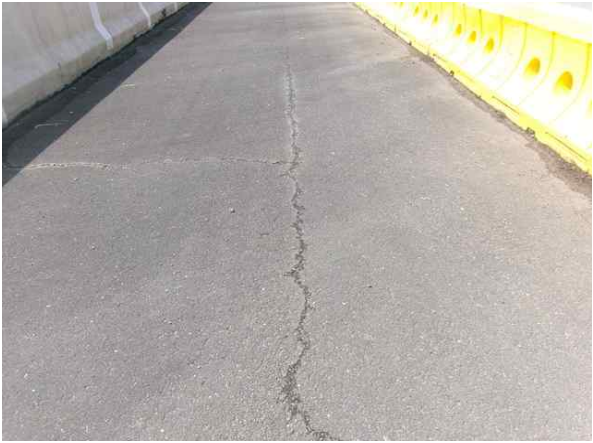
| 손상현황 | • S1 접속부 포장파손 (0.2m×0.5m) | 손상현황 | • S3 포장균열 (5.0m) |
| 원 인 | • 차량윤하중, 외부충격 등 | 원 인 | • 건조수축, 장기공용 |

| 조치방안 | • 아스팔트 패칭 | 조치방안 | • 아스팔트 실링 |

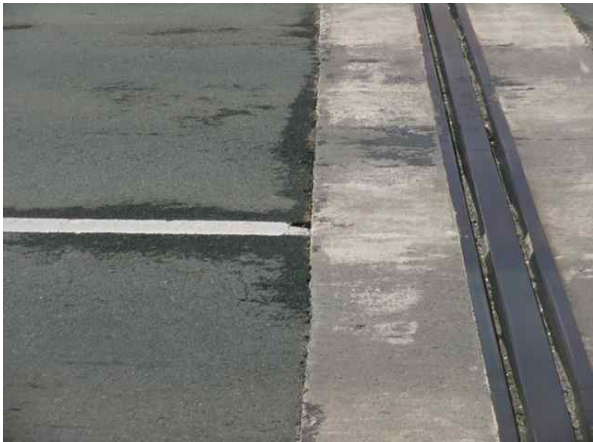
| 손상현황 | • S3 망상균열 (65.0m×8.0m) | 손상현황 | • S1 접속부 포장파손 (3.5m×1.5m) |
| 원 인 | • 건조수축, 장기공용, 차량윤하중 | 원 인 | • 차량윤하중, 외부충격 등 |

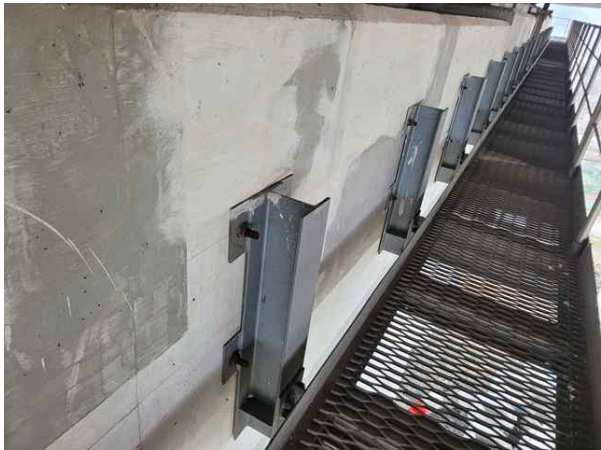
| 손상현황 | • 교각 점검통로 상태양호 | 손상현황 | • 교각 점검통로 상태양호 |
