범안대교

## 1. 범안대교(범물방향)

## 2. 범안대교(안심방향)

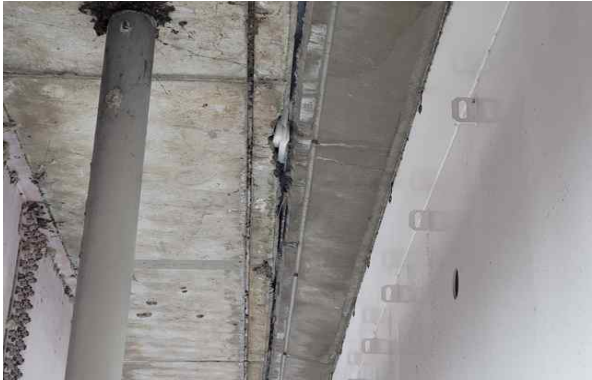
| 손상현황 | • S4 균열 (0.3mm미만) | 손상현황 | • S6 균열 (0.3mm미만) |
| 원 인 | • 건조수축, 거푸집 조기탈거 등 | 원 인 | • 건조수축, 거푸집 조기탈거 등 |

| 조치방안 | • 표면처리 | 조치방안 | • 표면처리 |

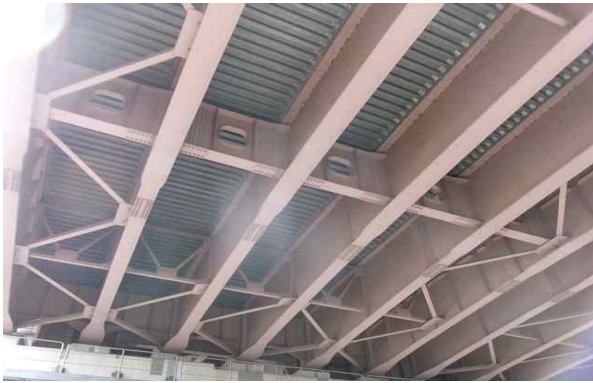
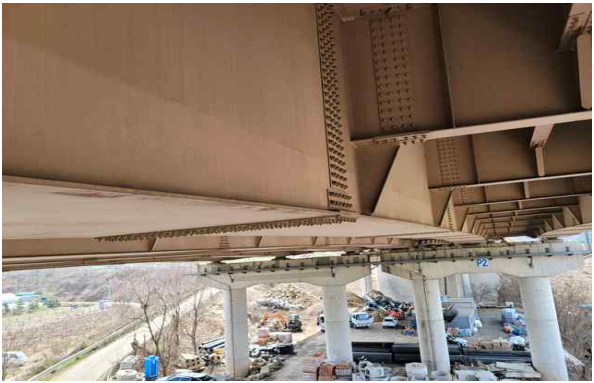
| 손상현황 | • 거더외부 상태양호 | 손상현황 | • 거더외부 상태양호 |

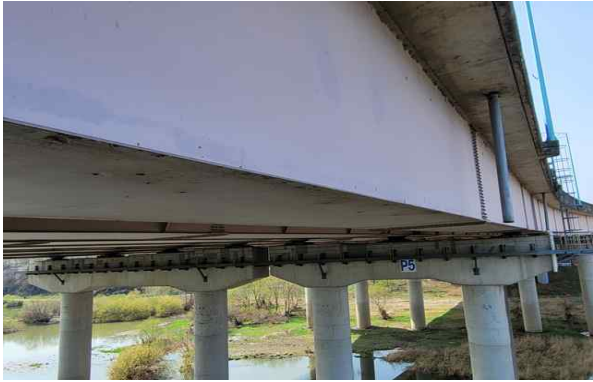
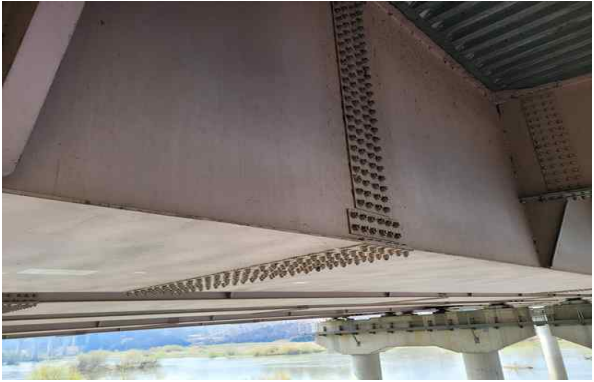
| 손상현황 | • 거더외부 상태양호 | 손상현황 | • 거더외부 상태양호 |

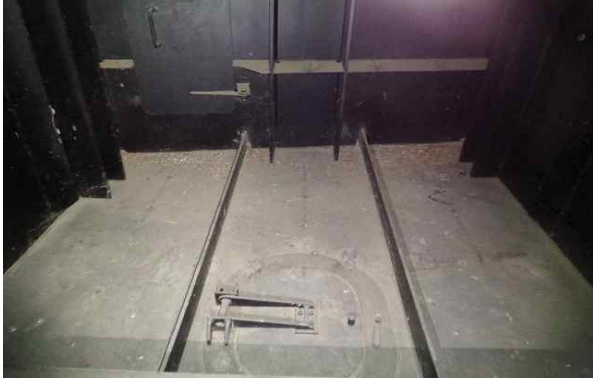
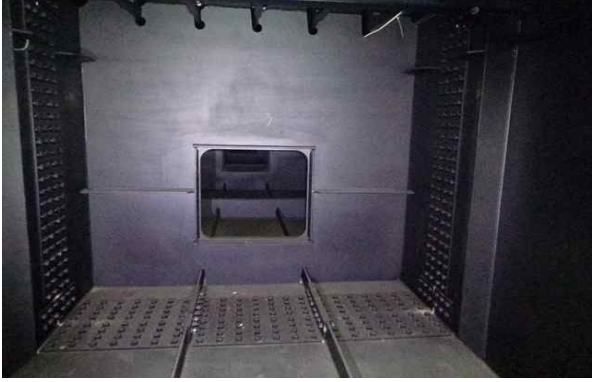
| 손상현황 | • 거더내부 상태양호 | 손상현황 | • 거더내부 상태양호 |

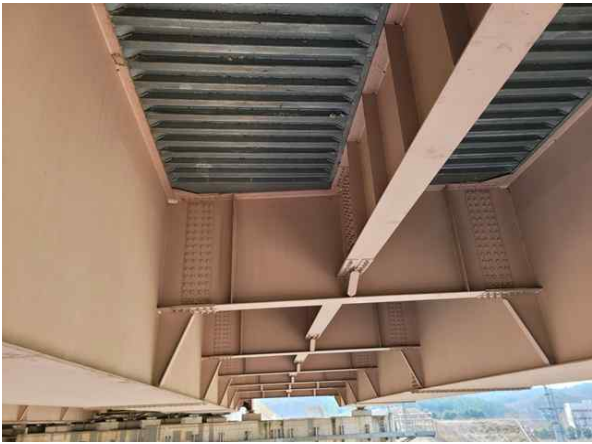
| 손상현황 | • 가로보 상태양호 | 손상현황 | • 세로보 상태양호 |

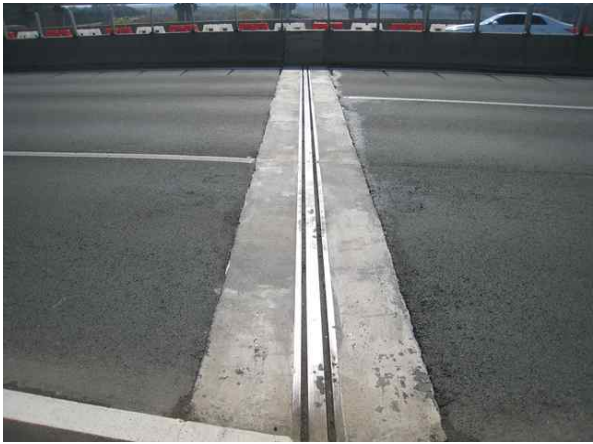
| 손상현황 | • P8 유간 토사퇴적 | 손상현황 | • P8 신축이음 전경 |

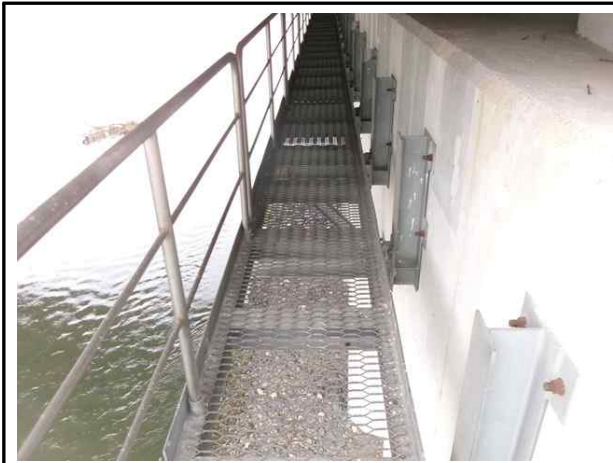
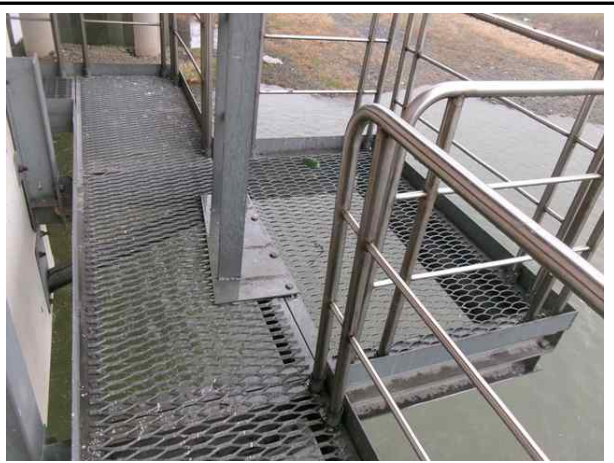
| 손상현황 | • 교각 점검통로 상태양호 | 손상현황 | • 교각 점검통로 상태양호 |

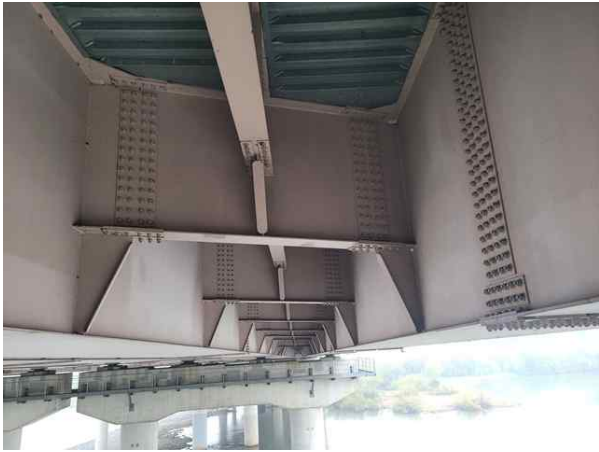
| 손상현황 | • 가로보 상태양호 | 손상현황 | • S10 가로보 부식 및 변형(0.1m×0.2m) |

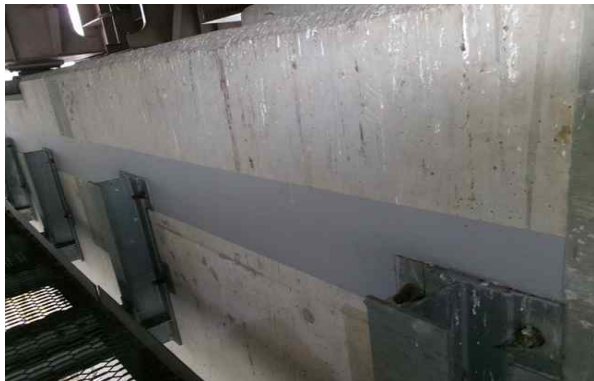
| 손상현황 | • P8 이물질퇴적 (0.5m×3.0m) | 손상현황 | • P8 균열 보수 - 상태양호 |

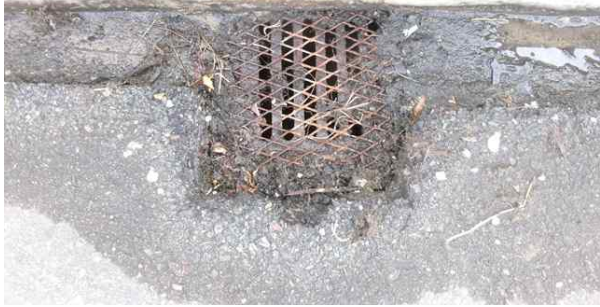
| 손상현황 | • S1 배수구 상태양호 | 손상현황 | • S2 배수관 이음부 누수 |

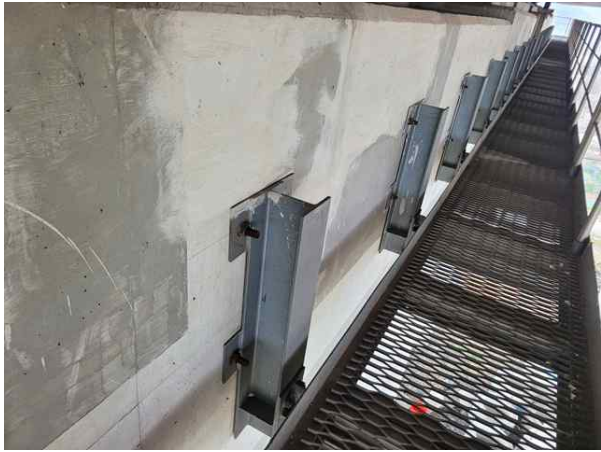
| 손상현황 | • 교각 점검통로 상태양호 | 손상현황 | • 교각 점검통로 상태양호 |
