가천교

## 1. 가천교(범물방향)

## 2. 가천교(안심방향)

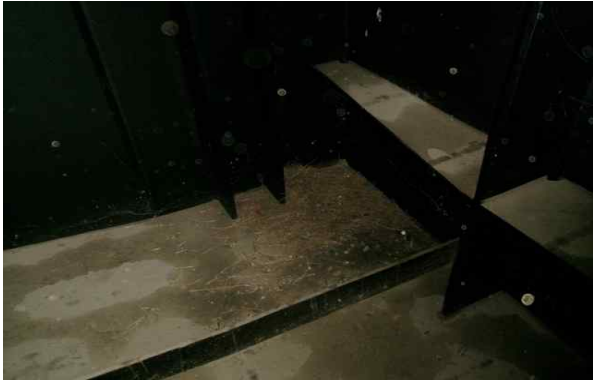
| 손상현황 | • S3-G3 거더내부 이물질퇴적(1.0m×2.0m) | 손상현황 | • S4-G1 거더내부 이물질퇴적(1.0m×2.0m) |
| 원 인 | • 조류서식 등 | 원 인 | • 조류서식 등 |

| 조치방안 | • 정비 | 조치방안 | • 정비 |

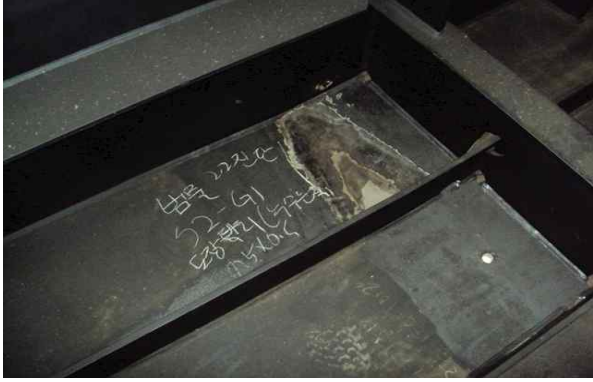
| 손상현황 | • S2-G1 거더내부 도장박리(0.5m×0.5m) | 손상현황 | • S2-G1 거더내부 도장박리 -보수- |

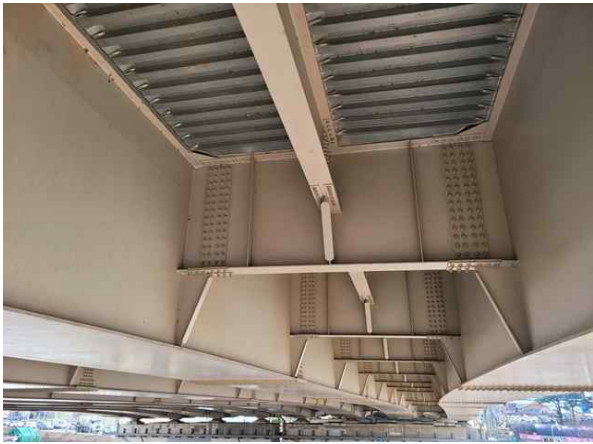
| 손상현황 | • 가로보 상태양호 | 손상현황 | • 세로보 상태양호 |

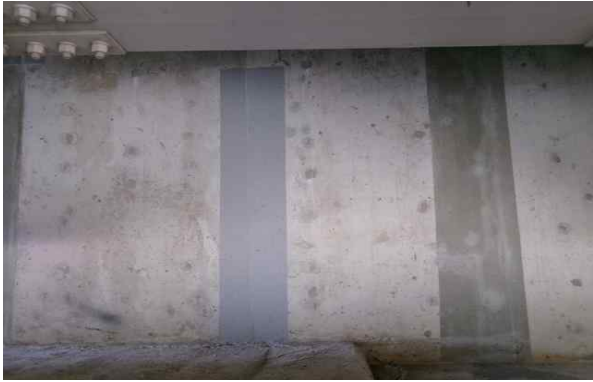
| 손상현황 | • A2 균열 (0.3mm미만) -보수- | 손상현황 | • A2 실란트 파손 -보수- |

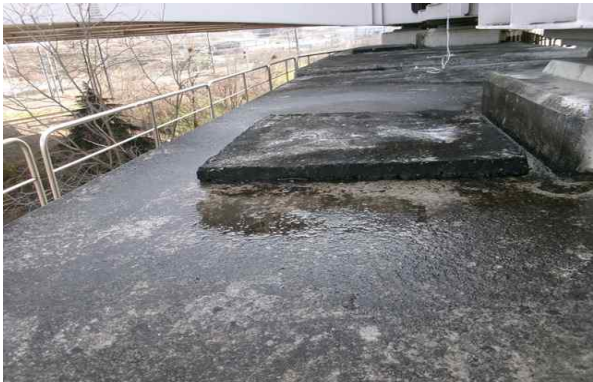
| 손상현황 | • P3 표면오염 (10.0m×2.0m) | 손상현황 | • P3 균열 (0.2mm/1.5m) |
| 원 인 | • 외부 우수유입, 표면열화 등 | 원 인 | • 건조수축, 거푸집 조기탈거 등 |

| 조치방안 | • 단면보수 | 조치방안 | • 표면처리 |

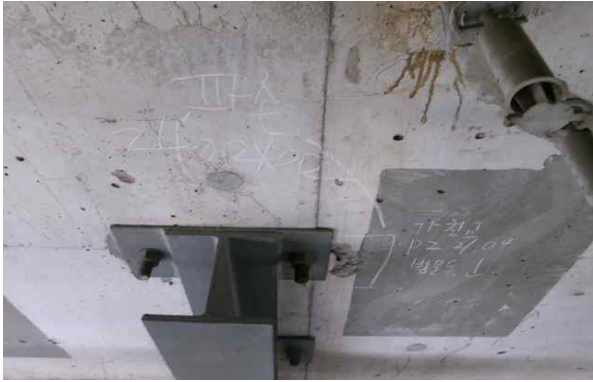
| 손상현황 | • P2 파손 (0.2m×0.2m) | 손상현황 | • P2 누수오염 (1.0m×6.0m) |
| 원 인 | • 외부충격 등 | 원 인 | • 외부 우수유입 등 |

| 조치방안 | • 단면보수 | 조치방안 | • 단면보수 |

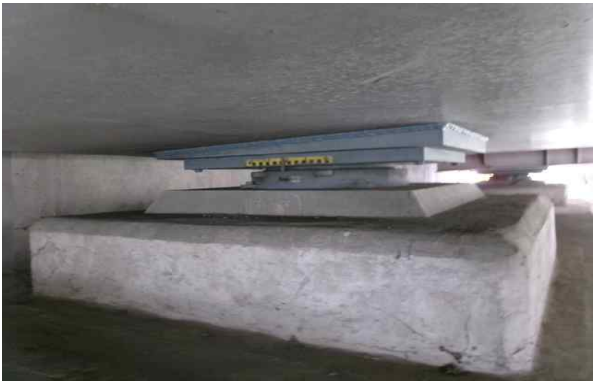
| 손상현황 | • A1-Sh2 상태양호 | 손상현황 | • A2-Sh2 상태양호 |

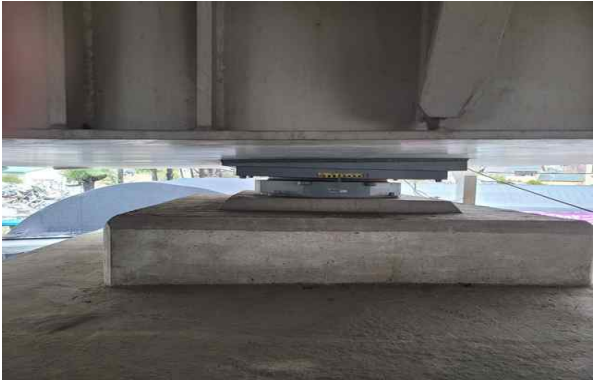
| 손상현황 | • P1-Sh1 상태양호 | 손상현황 | • P2-Sh3 상태양호 |

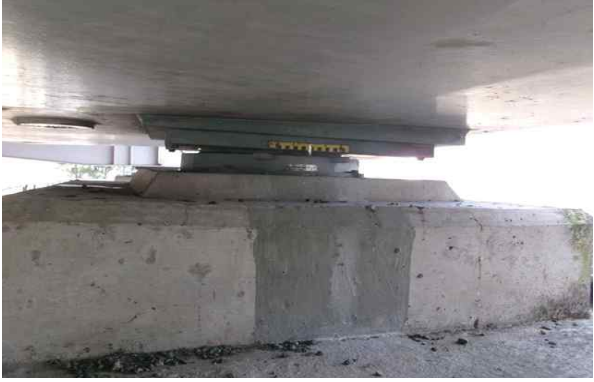
| 손상현황 | • P3-Sh2 상태양호 | 손상현황 | • P4-Sh3 상태양호 |

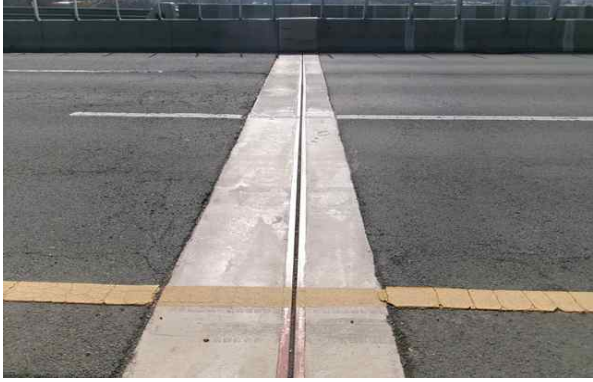
| 손상현황 | • A2 상태현황 | 손상현황 | • A2 상태현황 |

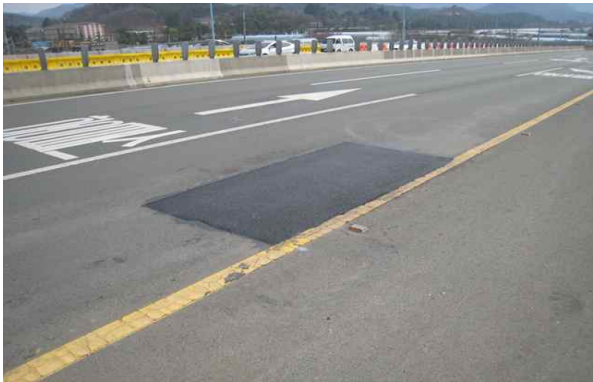
| <ul style="list-style-type: none"><li>• S2 소성변형 -보수-</li><li>• -</li><li>• -</li></ul> | <ul style="list-style-type: none"><li>• S3 아스콘 균열 (L=10.0m)</li><li>• 차량 윤하중, 공용기간 증가 등</li><li>• 부분재포장</li></ul> |

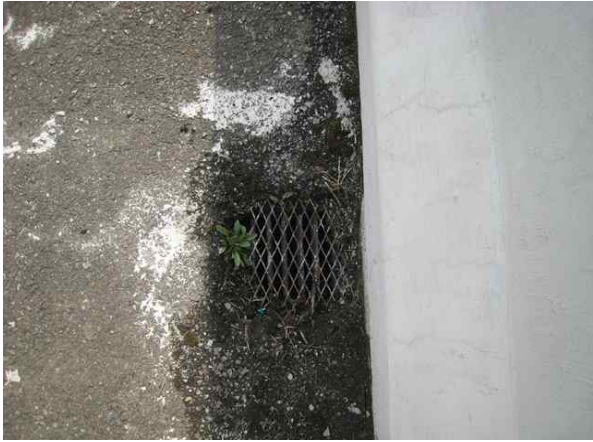
| 손상현황 | • 배수구 상태양호 | 손상현황 | • 배수관 상태양호 |

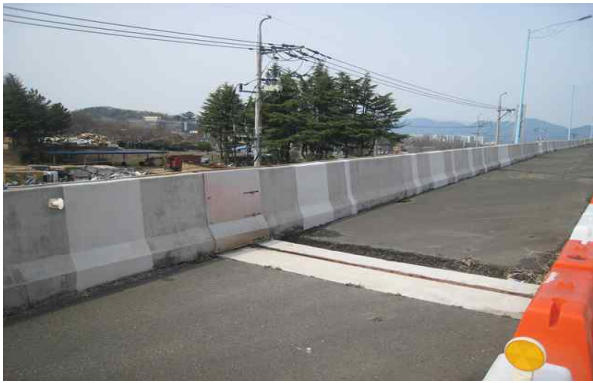
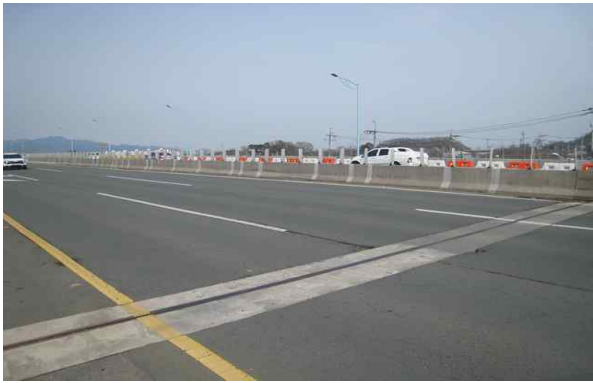
| 손상현황 | • S1 방호벽 보수현황 | 손상현황 | • S1 방호벽 보수현황 |

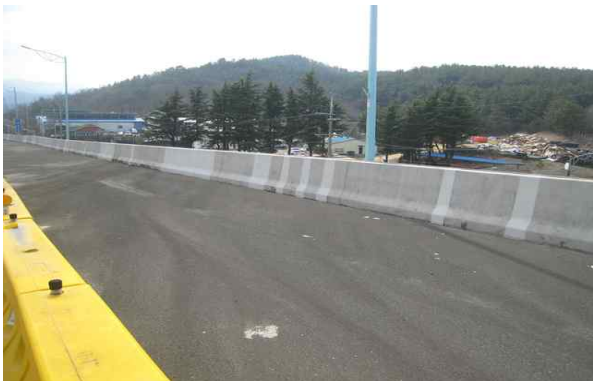
| 손상현황 | • S2 방호벽 보수현황 | 손상현황 | • S3 방호벽 보수현황 |

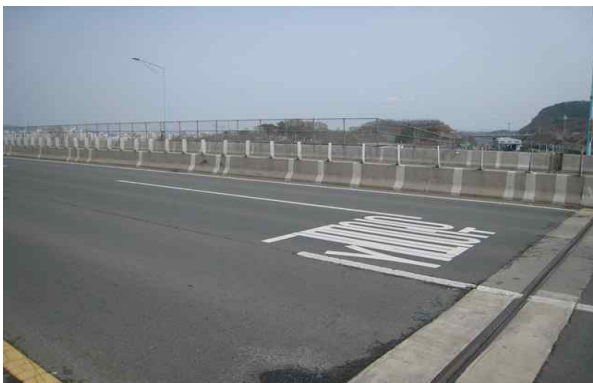
| 손상현황 | • S4 방호벽 보수현황 | 손상현황 | • S5 방호벽 보수현황 |

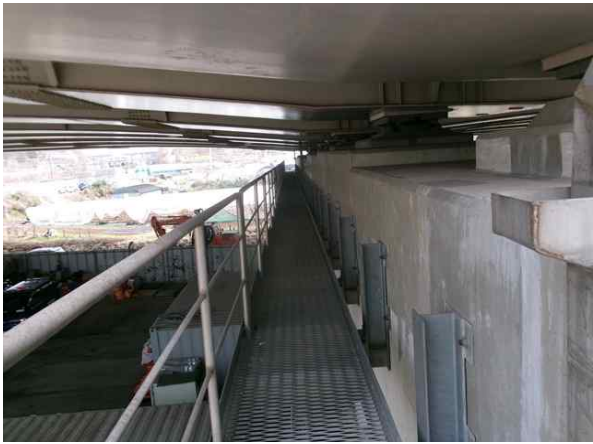
| 손상현황 | • P3 이물질적치(IEA)상태양호 | 손상현황 | • P2 상태양호 |

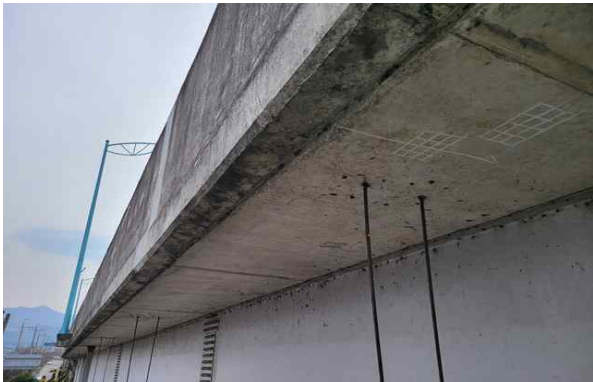
| 손상현황 | • S2 균열(0.2mm/0.5m*11EA) | 손상현황 | • S2 파손(0.2m×0.2m) |
| 원 인 | • 건조수축, 거푸집 조기탈거 등 | 원 인 | • 배수관 볼트체결부 우수유입 등 |

| 조치방안 | • 표면처리 | 조치방안 | • 단면보수 |

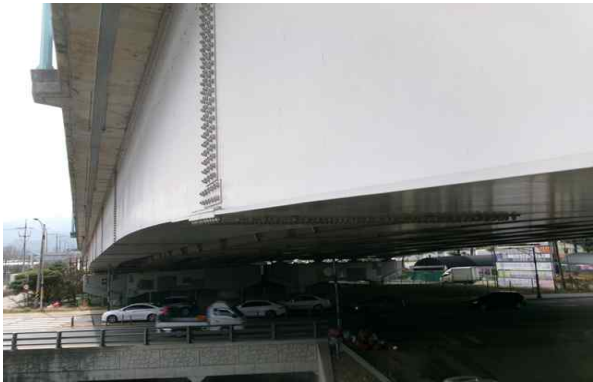
| 손상현황 | • S2-G4 거더외부 상태양호 | 손상현황 | • S3-G2 거더외부 상태양호 |

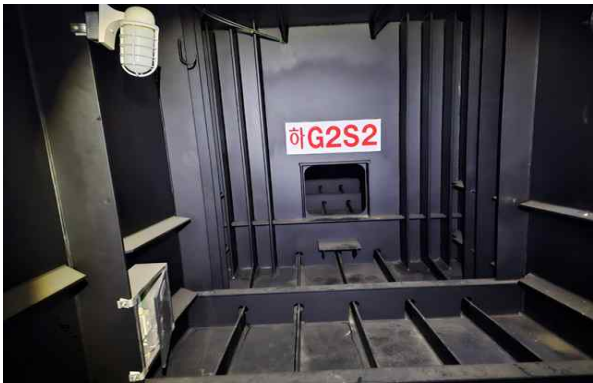
| 손상현황 | • S2-G2 거더내부 상태양호 | 손상현황 | • S3-G1 거더내부 상태양호 |

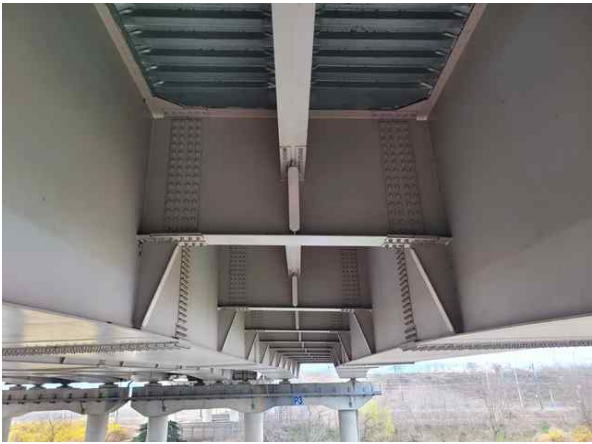
| 손상현황 | • 가로보 상태양호 | 손상현황 | • 세로보 상태양호 |

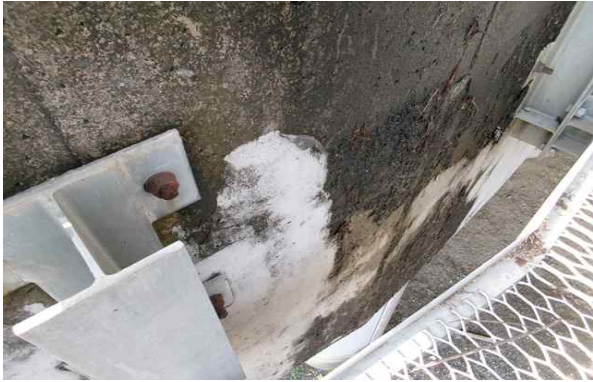
| 손상현황 | • P3 누수오염(1.0m×1.5m) | 손상현황 | • P3 표면열화 (1.0m×1.0m) |
| 원 인 | • 외부 우수유입, 열화 등 | 원 인 | • 공용기간 증가, 열화 등 |

| 조치방안 | • 단면보수 | 조치방안 | • 단면보수 |

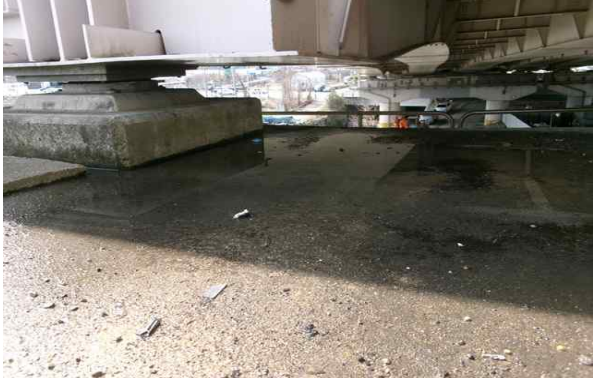
| 손상현황 | • P3 체수흔적(3.0m×3.0m) | 손상현황 | • P4 망상균열(2.0m×1.0m) |
| 원 인 | • 외부 우수유입 등 | 원 인 | • 건조수축, 거푸집 조기탈거 등 |

| 조치방안 | • 단면보수 | 조치방안 | • 표면처리 |

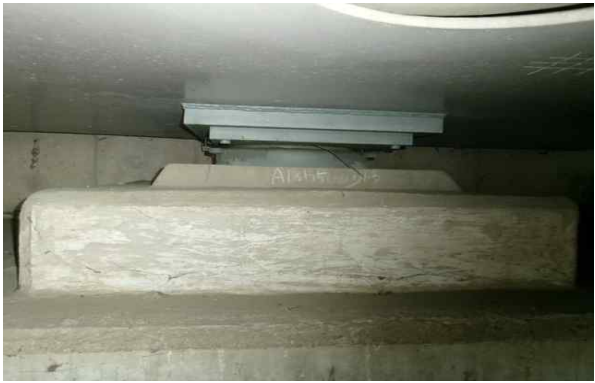
| 손상현황 | • A1-Sh1 상태양호 | 손상현황 | • A2-Sh2 상태양호 |

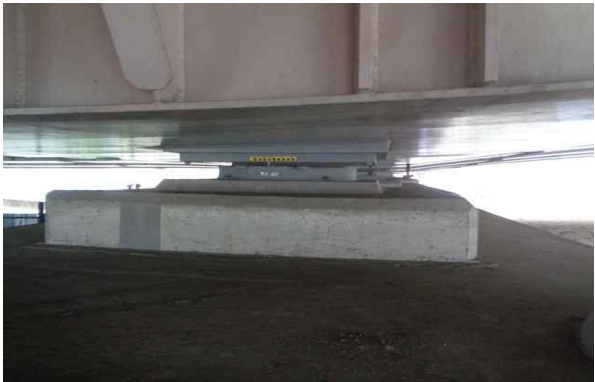
| 손상현황 | • P1-Sh3 상태양호 | 손상현황 | • P2-Sh2 상태양호 |

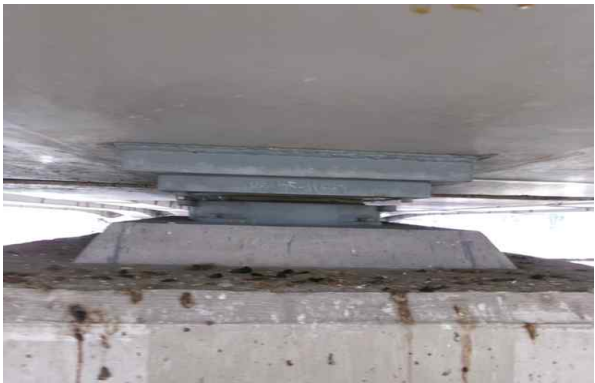
| 손상현황 | • P3-Sh5 상태양호 | 손상현황 | • P4-Sh2 상태양호 |

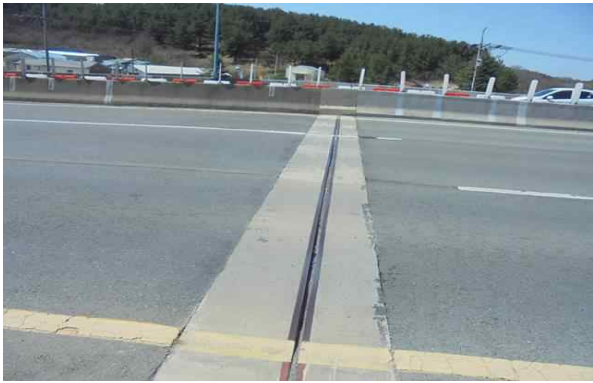
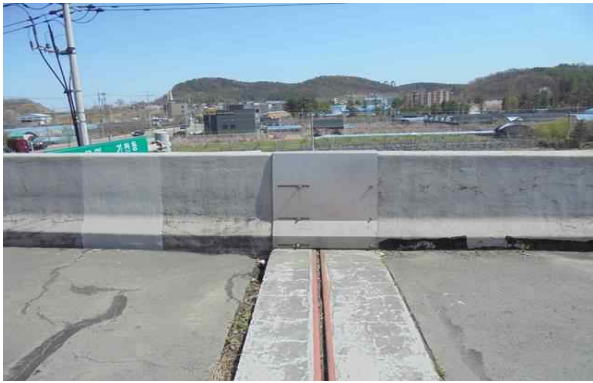
| 손상현황 | • A1 상태현황 | 손상현황 | • A1 상태현황 |

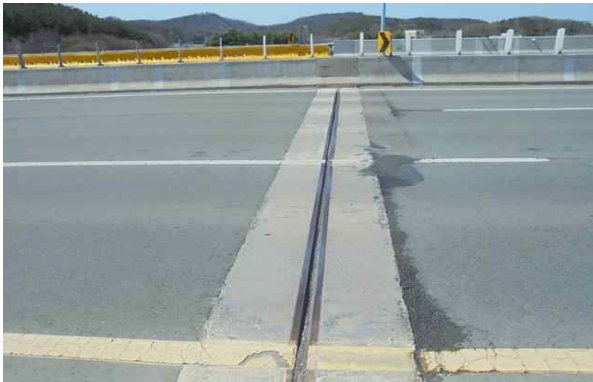
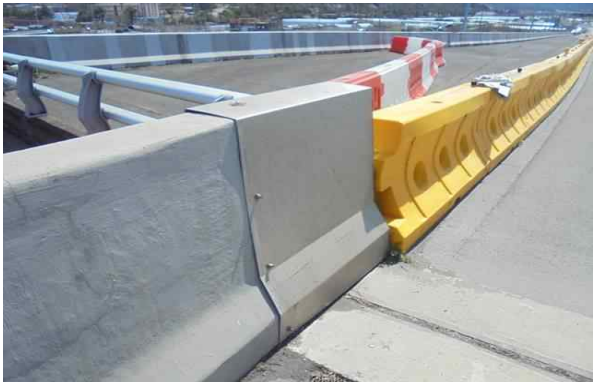
| 손상현황 | • P3 상태현황 | 손상현황 | • P3 상태현황 |

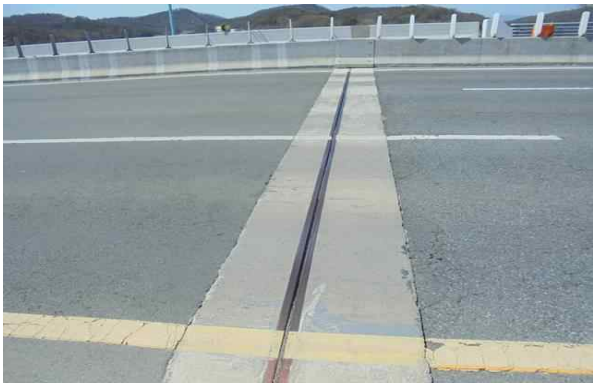
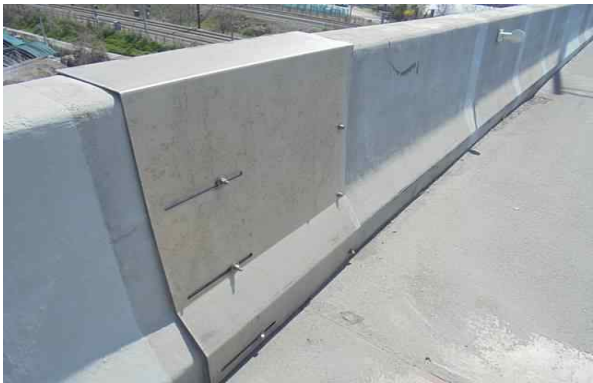
| 손상현황 | • A2 상태현황 | 손상현황 | • A2 상태현황 |

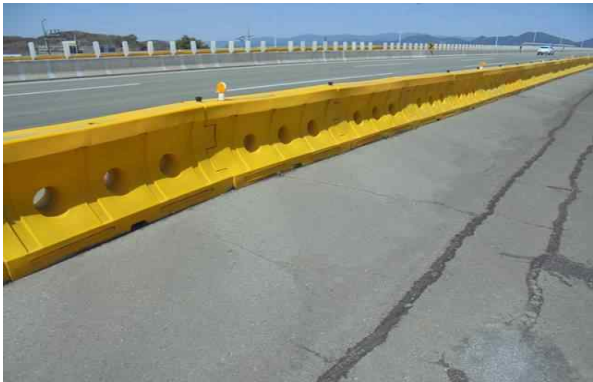
| 손상현황 | • S1 아스콘 망상균열(3.0m×3.0m) | 손상현황 | • S1 아스콘 파손(0.2m×0.6m) |
| 원 인 | • 차량 윤하중, 공용기간 증가 등 | 원 인 | • 외부충격 등 |

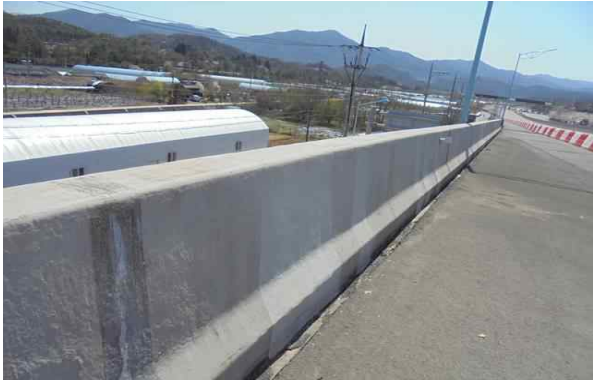
| 손상현황 | • S1 방호벽 보수현황 | 손상현황 | • S2 방호벽 보수현황 |

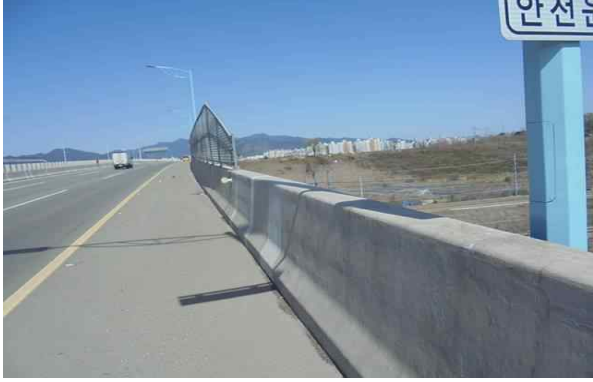
| 손상현황 | • S3 방호벽 보수현황 | 손상현황 | • S4 방호벽 보수현황 |
