연호고가교

바닥판하면 손상현황

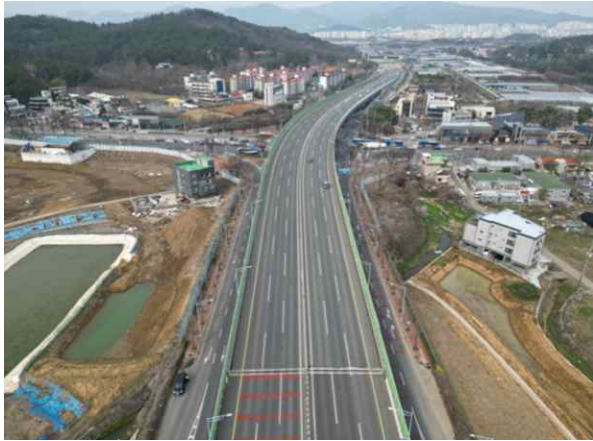
| 교면포장 전경 | 바닥판하면 전경 |

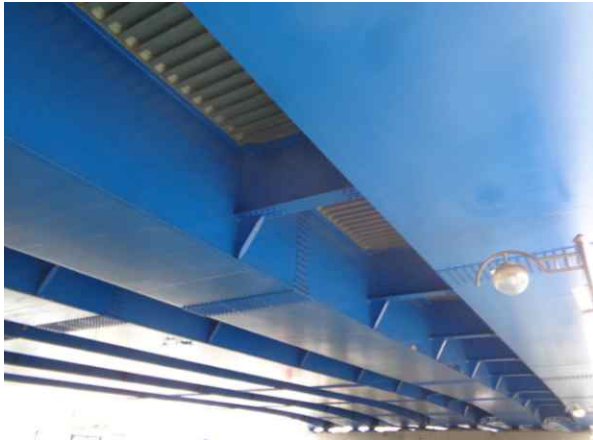
| 거더외부 전경 | 거더내부 전경 |

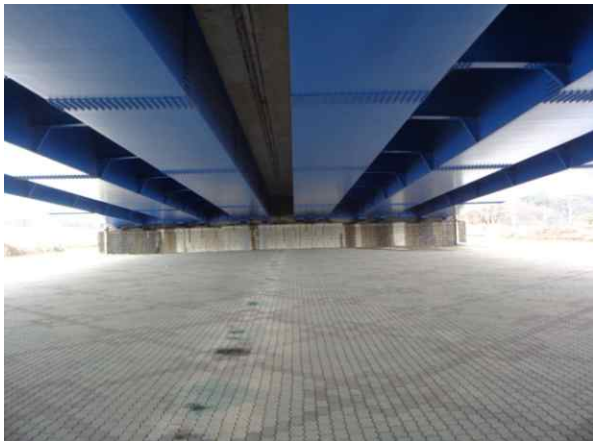
| 교대 전경 | 교각 전경 |
