정기 및 정밀안전점검 기술용역  
2024년도 범안로 시설물

## [정기안전점검]

대구동부순환도로(주)

(주)명성엔지니어링

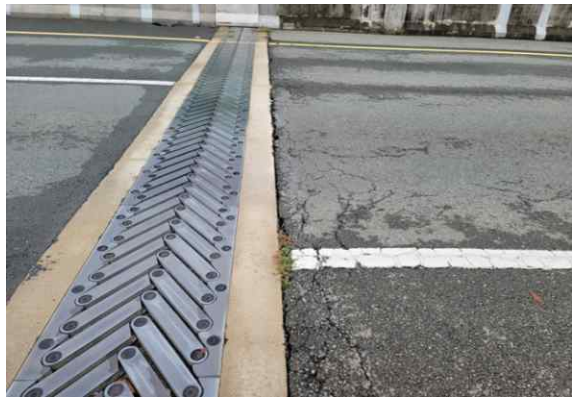
| 위치/내용 | 교면포장 범물방향 S8 접속부 균열, 이격 | 위치/내용 | 교면포장 범물방향 시점부 아스콘 파손 |
| 원 인 | 장기공용, 차량 운하중 | 원 인 | 장기공용, 차량 운하중 |

| 대 책 | 주의관찰 후 재포장 | 대 책 | 주의관찰 후 재포장 |

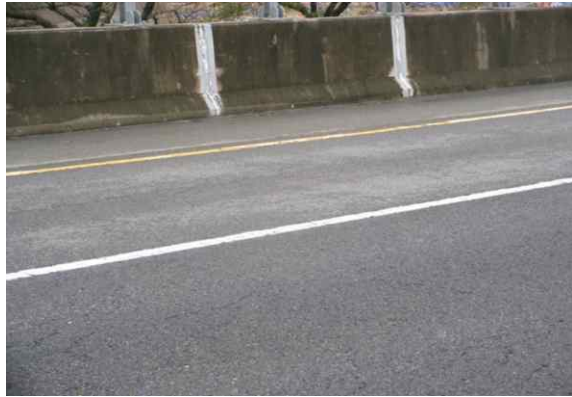
| 위치/내용 | 교면포장 안심방향 시점부 아스콘 균열 | 위치/내용 | 교면포장 범물방향 시점부 아스콘 파손 |
| 원 인 | 장기공용, 차량 운하중 | 원 인 | 장기공용, 차량 운하중, 충격 |

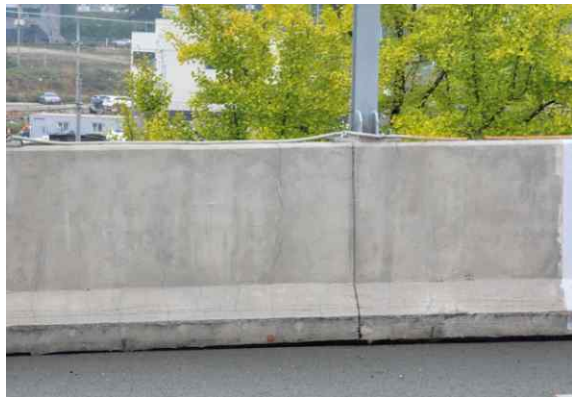
| 위치/내용 | 방호벽 범물방향 S1 균열 CW=0.2mm | 위치/내용 | 방호벽 범물방향 S3 균열 CW=0.2mm |
| 원 인 | 장기공용, 온도변화 | 원 인 | 장기공용, 온도변화 |

| 대 책 | 표면처리 | 대 책 | 표면처리 |

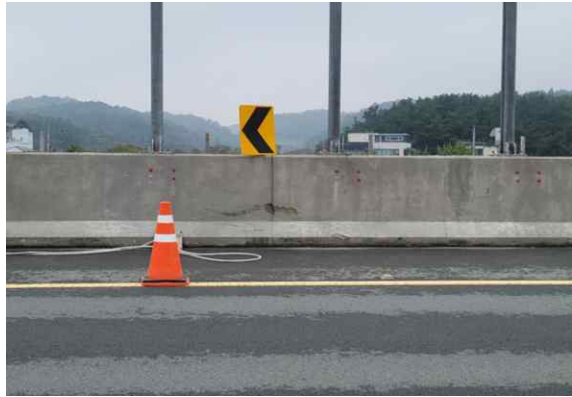
| 위치/내용 | 방호벽 범물방향 S4 파손 | 위치/내용 | 방호벽 범물방향 S6 균열 CW=0.2mm |
| 원 인 | 차량 충격 | 원 인 | 장기공용, 온도변화 |

| 대 책 | 단면보수 | 대 책 | 표면처리 |

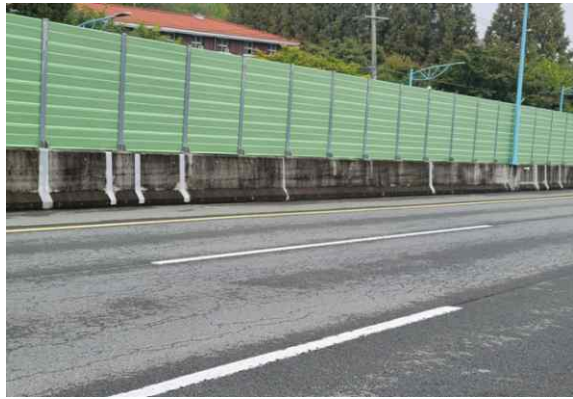
| 위치/내용 | 방호벽 범물방향 시점부 망상균열 | 위치/내용 | 방호벽 범물방향 종점부 망상균열 |
| 원 인 | 장기공용, 온도변화 | 원 인 | 장기공용, 온도변화 |

| 대 책 | 표면처리 | 대 책 | 표면처리 |

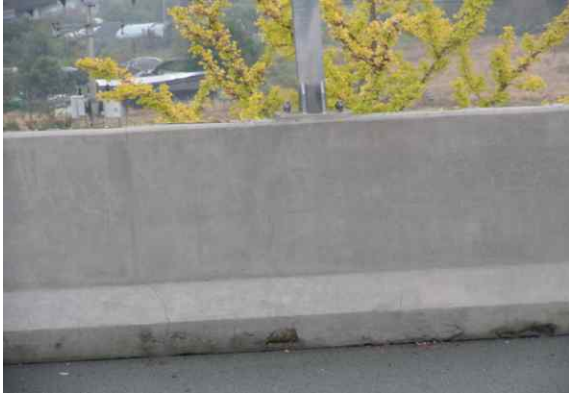
| 위치/내용 | 방호벽 안심방향 S1 균열 CW=0.2mm | 위치/내용 | 방호벽 안심방향 S2 균열 CW=0.2mm |
| 원 인 | 장기공용, 온도변화 | 원 인 | 장기공용, 온도변화 |

| 대 책 | 표면처리 | 대 책 | 표면처리 |

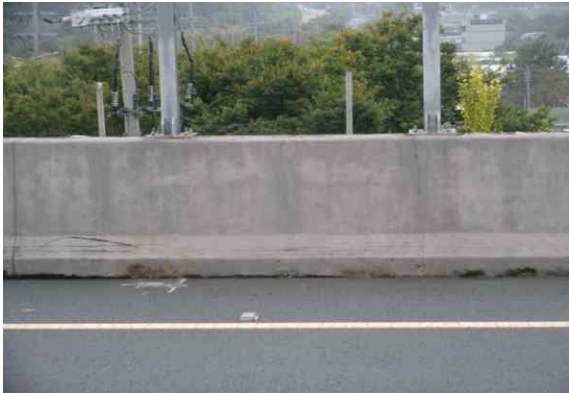
| 위치/내용 | 방호벽 안심방향 S3 균열 CW=0.2mm | 위치/내용 | 중분대 안심방향 S8 균열 CW=0.2mm |
| 원 인 | 장기공용, 온도변화 | 원 인 | 장기공용, 온도변화 |

| 대 책 | 표면처리 | 대 책 | 표면처리 |

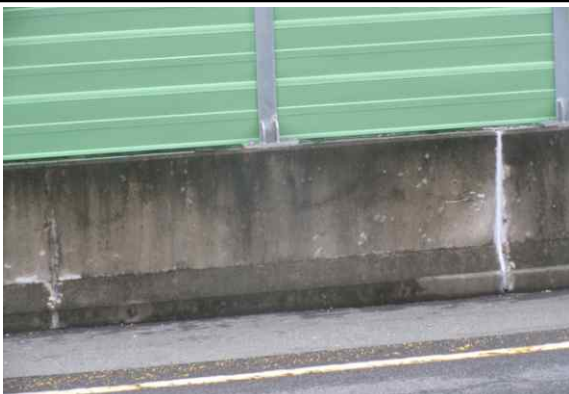
| 위치/내용 | 방호벽 안심방향 중점부 망상균열 | 위치/내용 | 중분대 교량구간 공사 전경 |
| 원 인 | 장기공용, 온도변화 | 원 인 | - |

| 대 책 | 표면처리 | 대 책 | - |

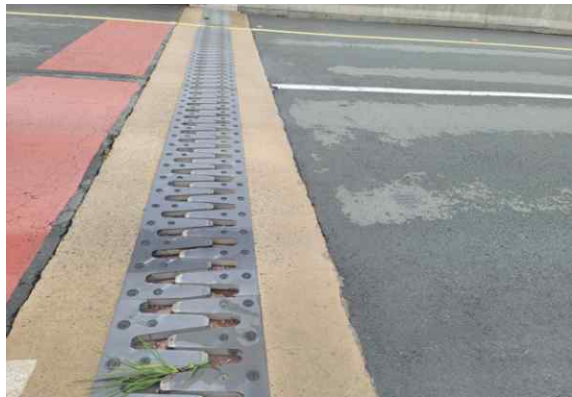
| 위치/내용 | 신축이음 범물방향 A1 후타재 균열 | 위치/내용 | 신축이음 범물방향 A2 후타재 균열 |
| 원 인 | 장기공용에 의한 열화 | 원 인 | 장기공용에 의한 열화 |

| 대 책 | 주의관찰 | 대 책 | 주의관찰 |

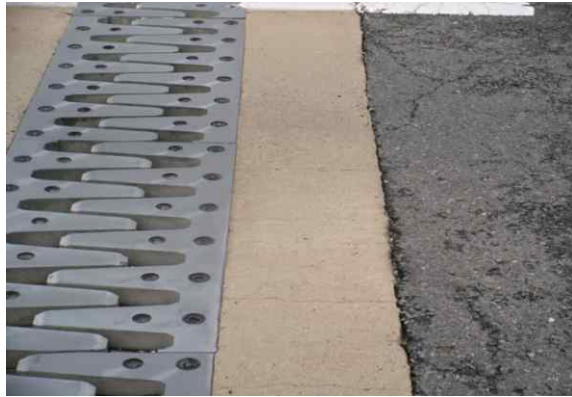
| 위치/내용 | 신축이음 안심방향 A1 후타재 균열 | 위치/내용 | 신축이음 안심방향 A2 후타재 파손 |
| 원 인 | 장기공용에 의한 열화 | 원 인 | 장기공용에 의한 열화 |

| 대 책 | 주의관찰 | 대 책 | 단면보수 |

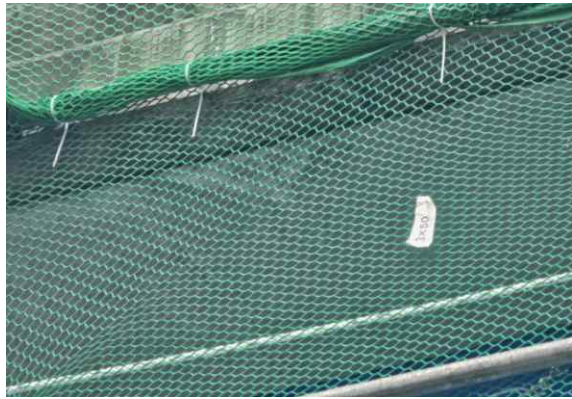
| 위치/내용 | 바닥판 범물방향 S3 백태 | 위치/내용 | 바닥판 양방향 S3 전경(공사중) |
| 원 인 | 외부 우수유입 | 원 인 | - |

| 대 책 | 표면처리 | 대 책 | - |

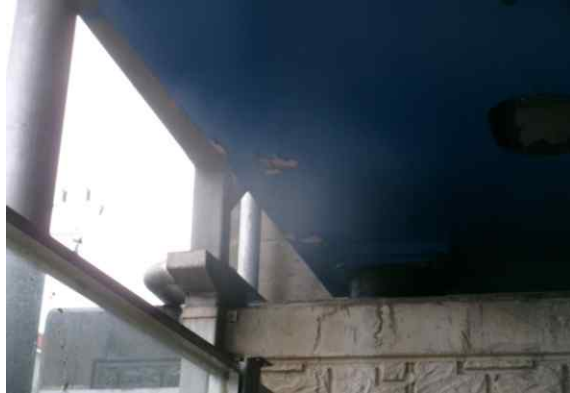
| 위치/내용 | 바닥판 양방향 S3 전경(공사중) | 위치/내용 | 거터외부 범물방향 S8 G1 도장박리 |
| 원 인 | - | 원 인 | 장기공용에 의한 열화 |

| 대 책 | - | 대 책 | 도장보수 |

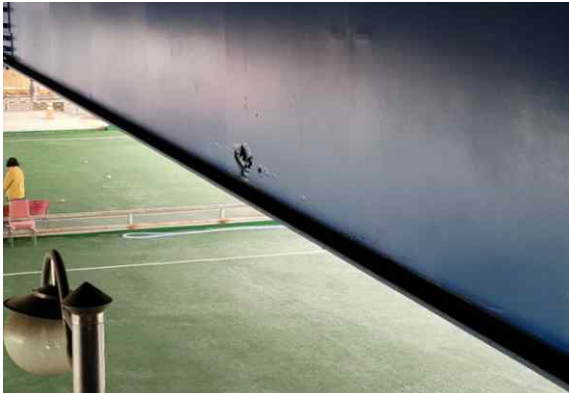
| 위치/내용 | 거터외부 범물방향 S8 G3 도장박리 | 위치/내용 | 거터외부 안심방향 S4 G1 도장박리 |
| 원 인 | 장기공용에 의한 열화 | 원 인 | 장기공용에 의한 열화 |

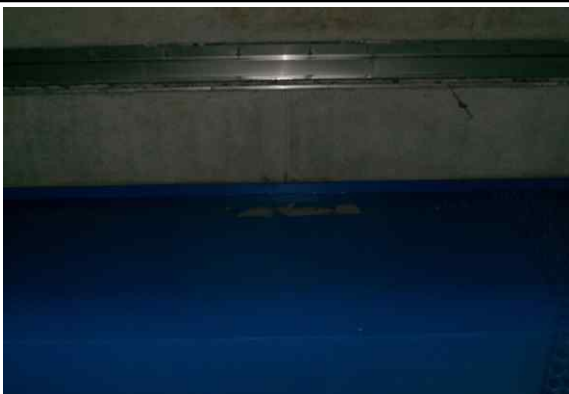
| 위치/내용 | 거터외부 안심방향 S8 G1 도장박리 | 위치/내용 | 거터외부 안심방향 S8 G4 도장박리 |
| 원 인 | 장기공용에 의한 열화 | 원 인 | 장기공용에 의한 열화 |

| 대 책 | 도장보수 | 대 책 | 도장보수 |

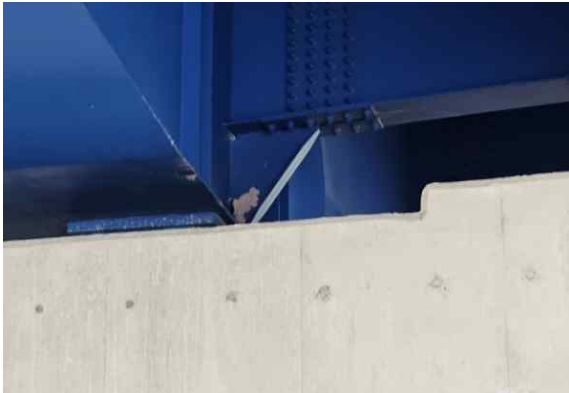
| 위치/내용 | 가로보 범물방향 S3 도장박리 | 위치/내용 | 교량받침 P1-Sh1 도장박리 |
| 원 인 | 장기공용에 의한 열화 | 원 인 | 장기공용에 의한 열화 |

| 대 책 | 도장보수 | 대 책 | 도장보수 |

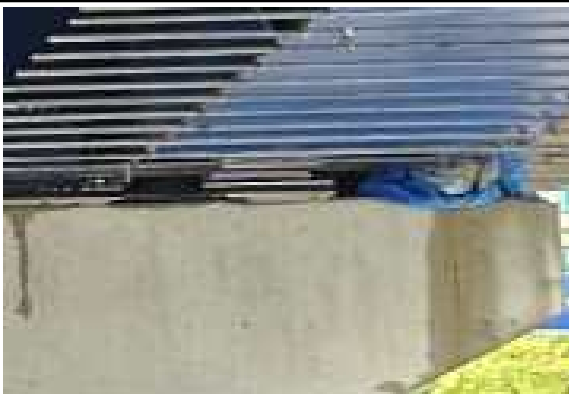
| 위치/내용 | 교량받침 P2-Sh11,12 도장박리 | 위치/내용 | 교량받침 A2-Sh4 상태양호 |
| 원 인 | 장기공용에 의한 열화 | 원 인 | - |

| 대 책 | 도장보수 | 대 책 | - |

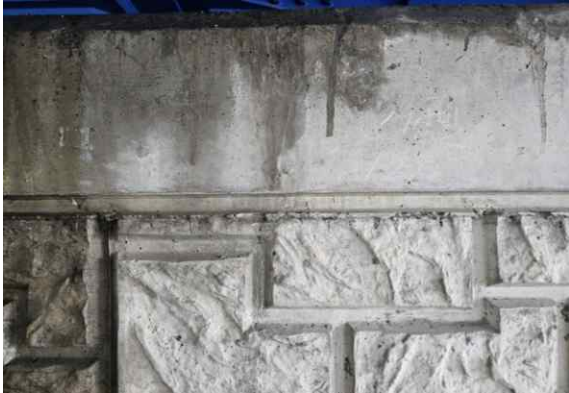
| 위치/내용 | 교대 A1 균열 CW=0.2mm | 위치/내용 | 교대 A1 누수흔적 |
| 원 인 | 건조수축, 온도변화 | 원 인 | 외부 우수유입 |

| 대 책 | 표면처리 | 대 책 | 표면처리(신축이음 연계보수) |

| 구 분 | | 손 상 현 황 | 단 위 | 손상물량 | 개소 | 보수 · 보강방안 | 우선 순위 |
|---|---|---|---|---|---|---|---|
| 교대 | | 균열(0.3mm미만) | m | 2.80 | 2 | 표면처리 | 2 |

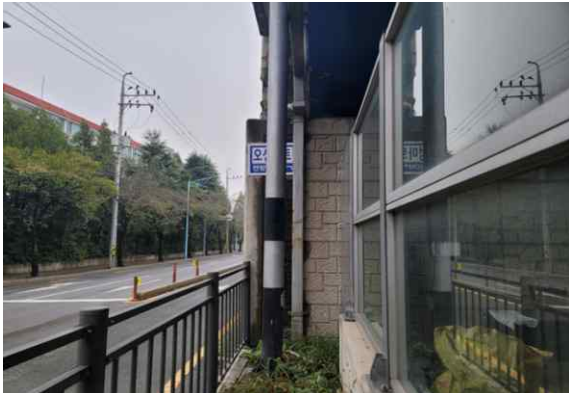
| 위치/내용 | 교대 A2 누수흔적 | 위치/내용 | 교각 P7 균열 CW=0.2mm |
| 원 인 | 외부 우수유입 | 원 인 | 건조수축, 온도변화 |

| 대 책 | 표면처리(신축이음 연계보수) | 대 책 | 표면처리 |

| 구 분 | | 손 상 현 황 | 단 위 | 손상물량 | 개소 | 보수 · 보강방안 | 우선 순위 |
|---|---|---|---|---|---|---|---|
| | | 누수흔적 | m <sup>2</sup> | 32.40 | 6 | 표면처리 | 3 |

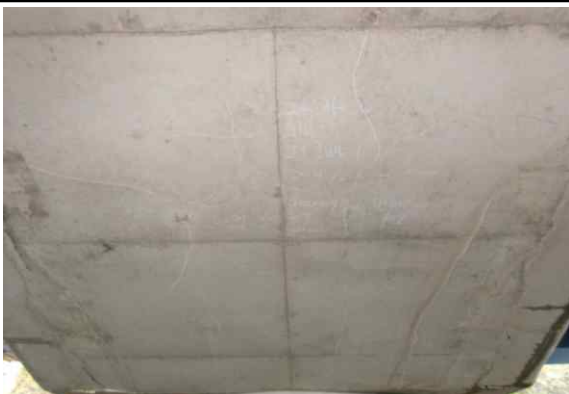
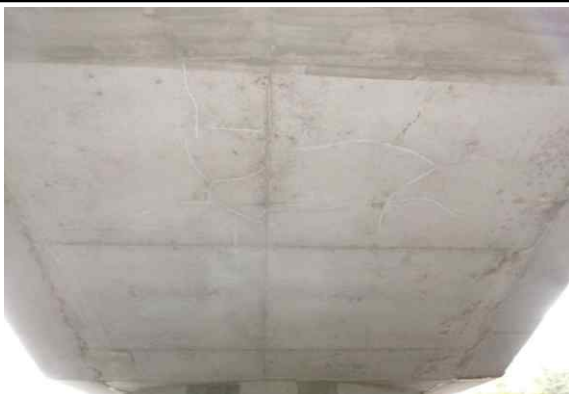
| 위치/내용 | 교각 P7 망상균열 CW=0.2mm | 위치/내용 | 교각 P7 망상균열 CW=0.2mm |
| 원 인 | 건조수축, 온도변화 | 원 인 | 건조수축, 온도변화 |

| 대 책 | 표면처리 | 대 책 | 표면처리 |

| 구 분 | | 손 상 현 황 | 단 위 | 손상물량 | 개소 | 보수 · 보강방안 | 우선 순위 |
|---|---|---|---|---|---|---|---|
| | | 망상균열 | m <sup>2</sup> | 19.00 | 5 | 표면처리 | 2 |

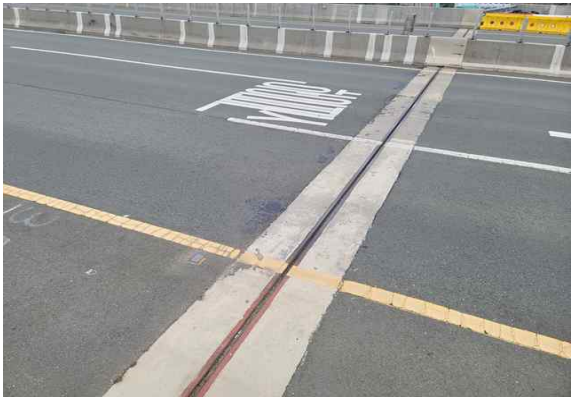
| 위치/내용 | 교면포장 S4 아스콘 파손 | 위치/내용 | 교면포장 S4 아스콘 패임 |
| 원 인 | 장기공용에 의한 열화, 외부충격 등 | 원 인 | 외부충격 등 |

| 대 책 | 부분재포장 | 대 책 | 부분재포장 |

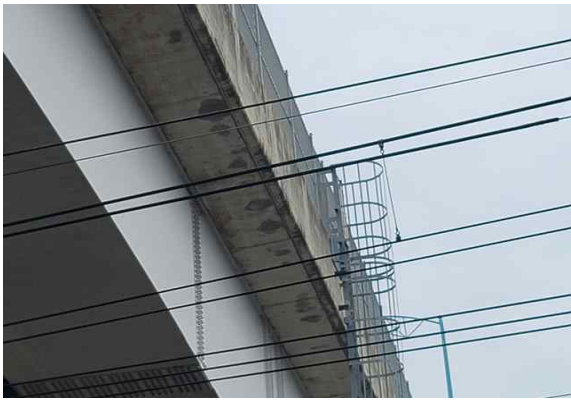
| 위치/내용 | 바닥판 S5 표면박리, 오염 | 위치/내용 | 가로보 S2 |
| 원 인 | 장기공용에 의한 열화 등 | 원 인 | - |

| 대 책 | 단면보수 | 대 책 | 상태양호 |

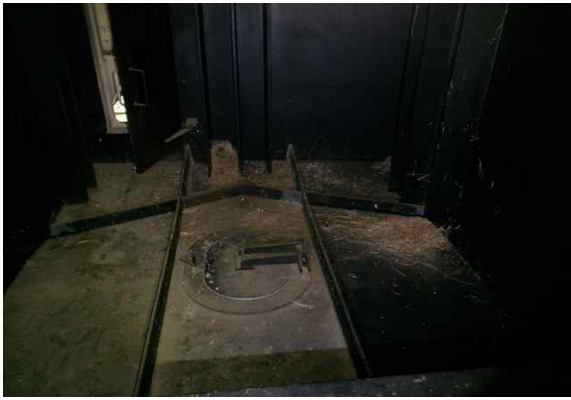
| 위치/내용 | 거터내부 S3 G3 이물질퇴적 | 위치/내용 | 거터내부 S4 G2 이물질퇴적 |
| 원 인 | 점검통로 개폐 미흡 및 조류서식 등 | 원 인 | 점검통로 개폐 미흡 및 조류서식 등 |

| 대 책 | 정비 | 대 책 | 정비 |

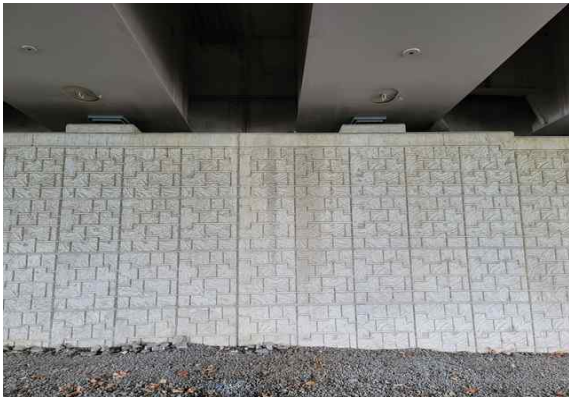
| 위치/내용 | 교대 A1 누수흔적 | 위치/내용 | 교대 A2 균열 CW=0.2mm |
| 원 인 | 우수유입 등 | 원 인 | 건조수축 등 |

| 대 책 | 주의관찰 | 대 책 | 표면처리 |

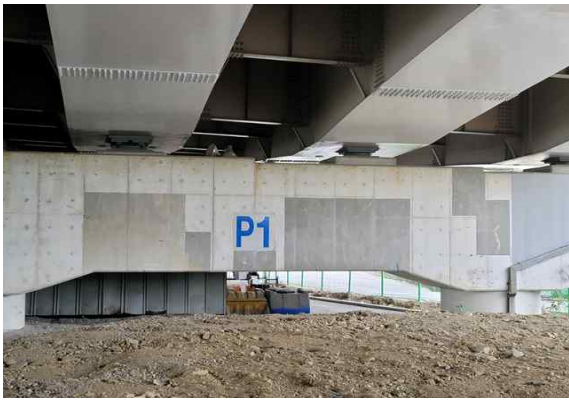
| 위치/내용 | 교각 P1 코핑부 망상균열 | 위치/내용 | 교각 P1 코핑부 파손 |
| 원 인 | 건조수축 등 | 원 인 | 외부충격 |

| 대 책 | 표면처리 | 대 책 | 단면보수 |

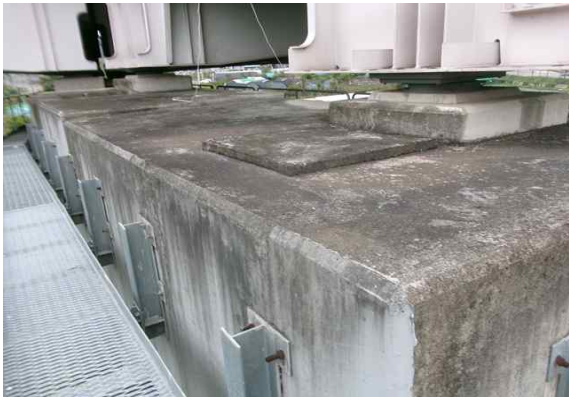
| 위치/내용 | 교각 P3 코핑부 표면열화 | 위치/내용 | 교각 P4 코핑부 균열 CW=0.2mm |
| 원 인 | 우수유입 및 장기공용에 의한 열화 | 원 인 | 건조수축 등 |

| 대 책 | 단면보수 | 대 책 | 표면처리 |

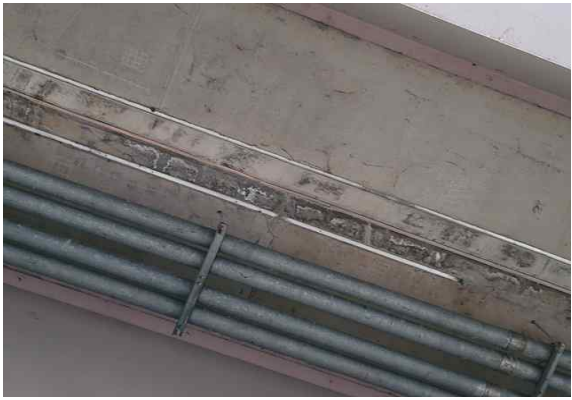
| 위치/내용 | 바닥판 S1 백태 | 위치/내용 | 바닥판 S2 파손 |
| 원 인 | 우수유입 등 | 원 인 | 배수관 접합부 장기공용 등 |

| 대 책 | 표면처리 | 대 책 | 단면보수 |

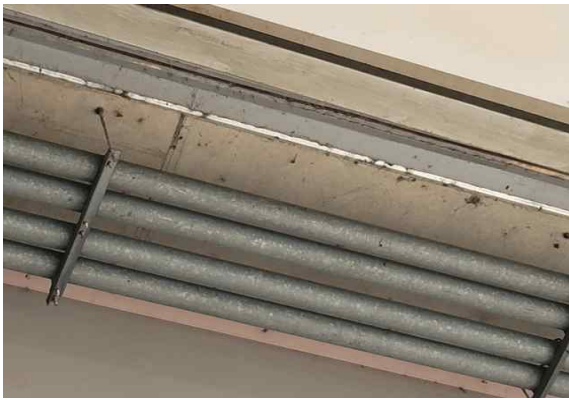
| 위치/내용 | 바닥판 S5 균열 CW=0.2mm | 위치/내용 | 가로보 S1 |
| 원 인 | 건조수축 등 | 원 인 | - |

| 대 책 | 표면처리 | 대 책 | 상태양호 |

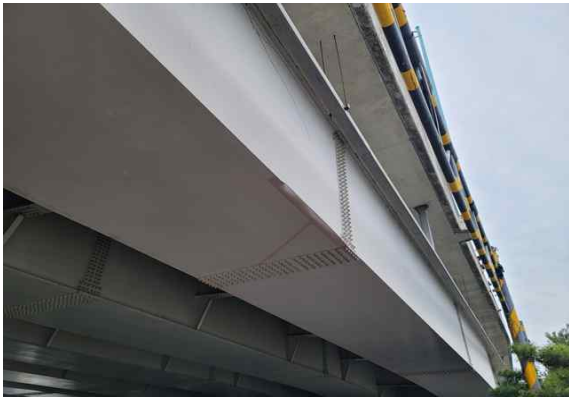
| 위치/내용 | 거더외부 S1 G4 강재변형 | 위치/내용 | 거더외부 S4 |
| 원 인 | 외부충격 | 원 인 | - |

| 대 책 | 주의관찰 | 대 책 | 상태양호 |

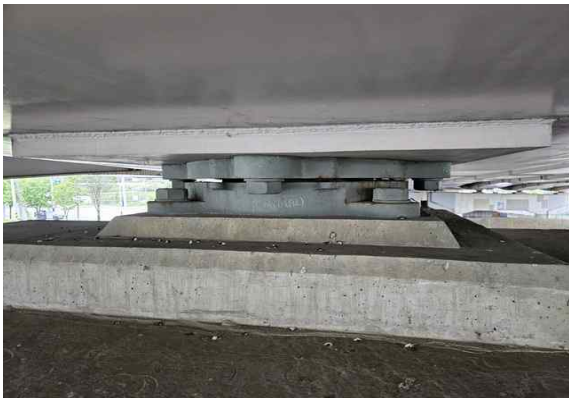
| 위치/내용 | 교량받침 P2-SH2 | 위치/내용 | 교량받침 A2-SH3 |
| 대 책 | 상태양호 | 대 책 | 상태양호 |

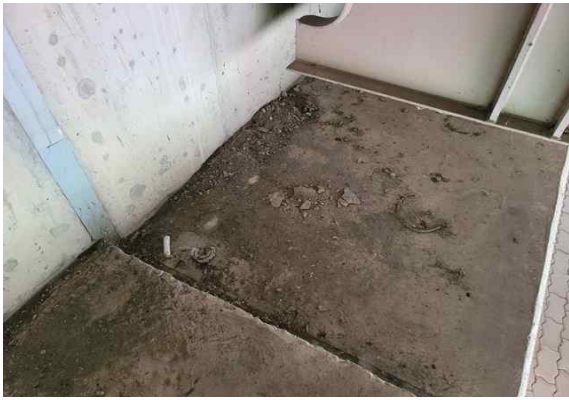
| 위치/내용 | 교대 A2 체수 | 위치/내용 | 교대 A2 날개벽 측 점검계단 |
| 원 인 | 우수유입 등 | 원 인 | - |

| 대 책 | 주의관찰 | 대 책 | 상태현황 |

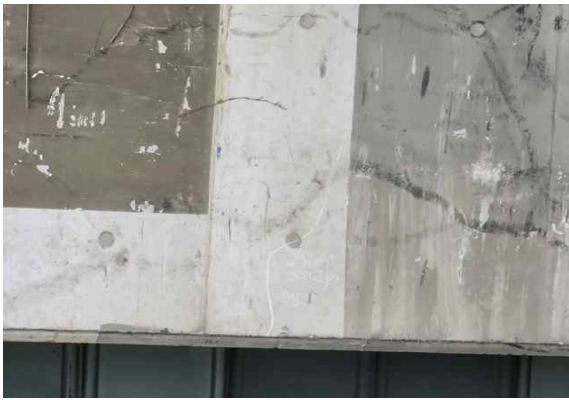
| 위치/내용 | 교각 P1 코핑부 균열 CW=0.2mm | 위치/내용 | 교각 P2 균열 CW=0.2mm |
| 원 인 | 건조수축 등 | 원 인 | 건조수축 등 |

| 대 책 | 표면처리 | 대 책 | 표면처리 |

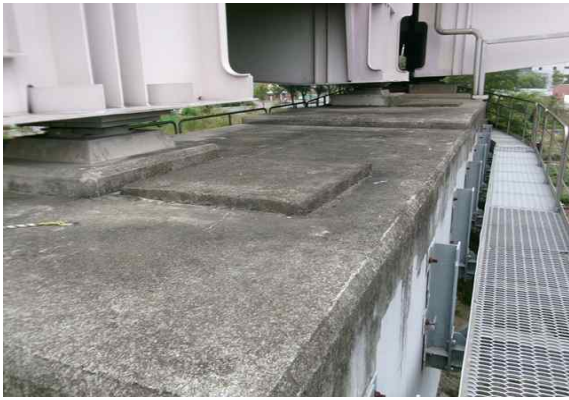
| 위치/내용 | 교각 P3 코핑부 표면열화 | 위치/내용 | 교각 P4 코핑부 망상균열 |
| 원 인 | 우수유입 및 장기공용에 의한 열화 | 원 인 | 건조수축 등 |

| 대 책 | 단면보수 | 대 책 | 표면처리 |

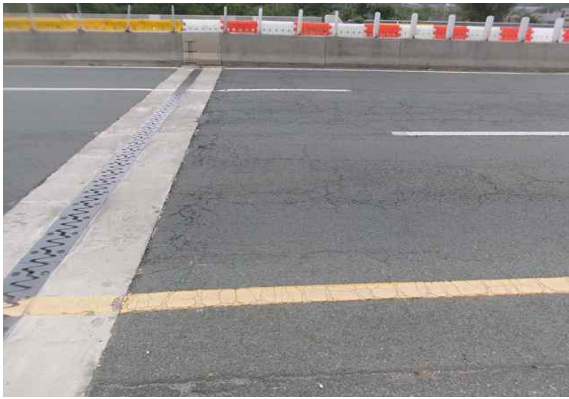
| 위치/내용 | 교면포장 S1-A1 교면포장<br>접속부 아스콘 망상균열, 파손 | 위치/내용 | 교면포장 S5 아스콘균열 |
| 원 인 | 통과차량의 지속적인 윤회중, 충격 | 원 인 | 장기공용에 의한 열화 |

| 대 책 | 아스콘 재포장 | 대 책 | 주의관찰 |

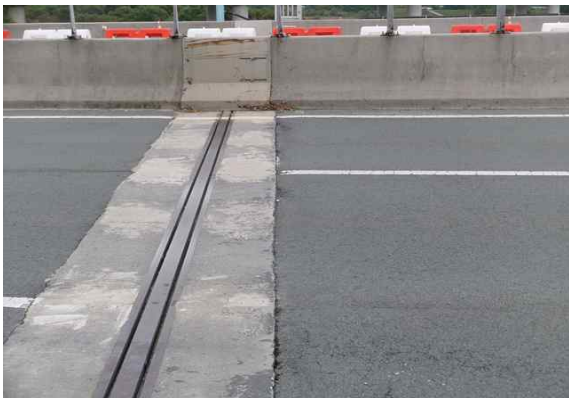
| 위치/내용 | 교면포장 S8 아스콘 박리 | 위치/내용 | 방호벽 S1 중분대 균열<br>CW=0.2mm |
| 원 인 | 재질변화부 시공미흡 | 원 인 | 보수부 열화, 건조수축 |

| 대 책 | 주의관찰 | 대 책 | 진전시 표면처리 |

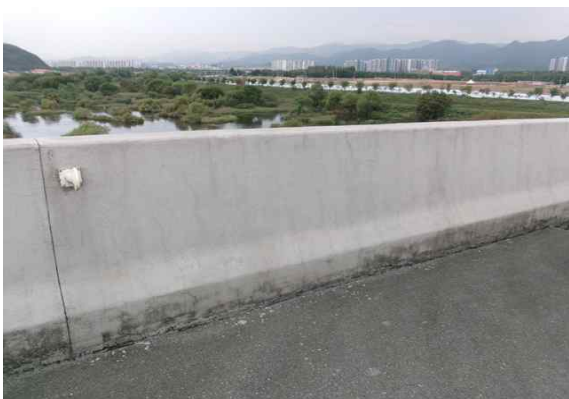
| 위치/내용 | 방호벽 S6 망상균열 | 위치/내용 | 방호벽 S09 중분대 균열<br>CW=0.1mm |
| 원 인 | 보수부 열화, 건조수축 | 원 인 | 보수 현황 |

| 대 책 | 진전시 표면처리 | 대 책 | 양호 |

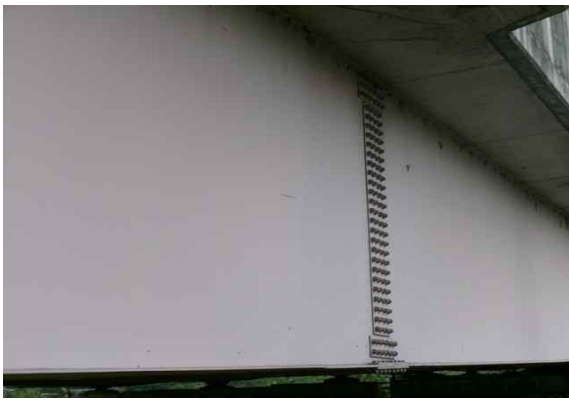
| 위치/내용 | 거더외부 S4 G1 도장균형 | 위치/내용 | 거더내부 S2 G1 이물질퇴적 |
| 원 인 | 시공미흡 | 원 인 | 조류서식 |

| 대 책 | 재도장 | 대 책 | 정비 |

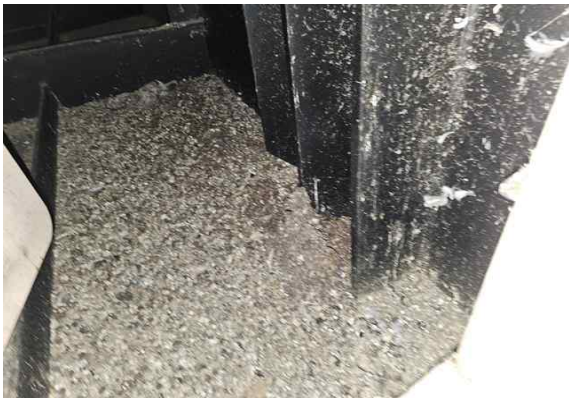
| 위치/내용 | 거더내부 S9 G3 이물질퇴적 | 위치/내용 | 배수시설 S10 막힘 |
| 원 인 | 조류서식 | 원 인 | 장기공용에 의한 열화 |

| 대 책 | 정비 | 대 책 | 정비 |

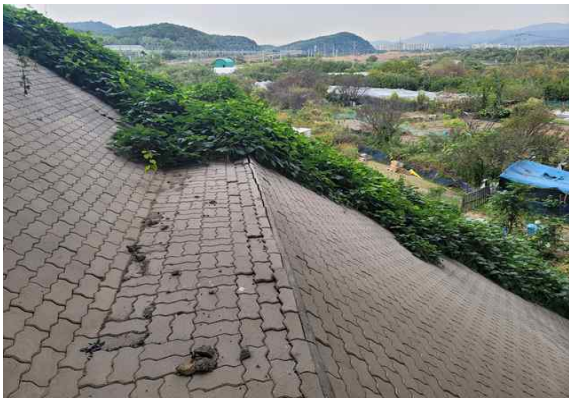
| 위치/내용 | 교대 A1 법면침하 | 위치/내용 | 교각 P1 이물질퇴적 |
| 원 인 | 우수유입에 의한 침하 | 원 인 | 조류서식 |

| 대 책 | 정비 | 대 책 | 정비 |

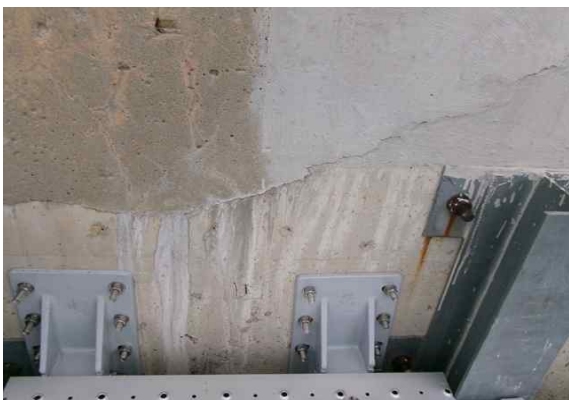
| 위치/내용 | 교각 P7 균열부 백태 | 위치/내용 | 교각 P6 균열 cw=0.2mm |
| 원 인 | 장기공용에 의한 열화, 우수유입 | 원 인 | 장기공용에 의한 열화, 건조수축 |

| 대 책 | 진전시 표면처리 | 대 책 | 진전시 표면처리 |

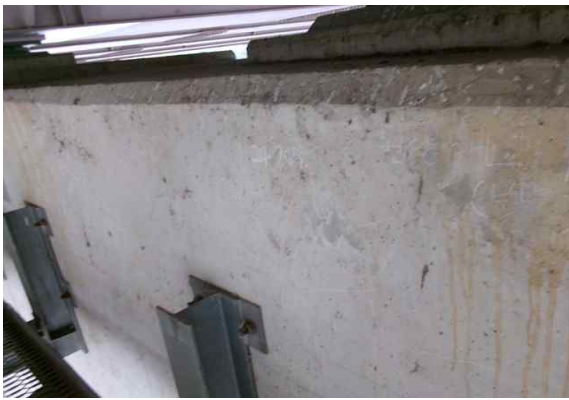
| 위치/내용 | 교각 P7 망상균열 | 위치/내용 | 교각 P8 누수오염 |
| 원 인 | 장기공용에 의한 열화, 건조수축 | 원 인 | 우수유입에 의한 현황 |

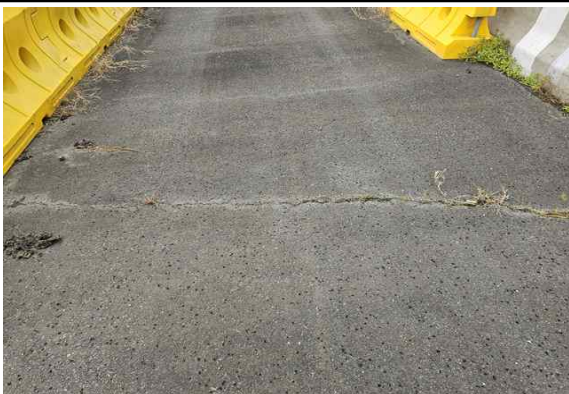
| 위치/내용 | 교면포장 S1 아스콘 균열 | 위치/내용 | 교면포장 S2 아스콘 균열 |
| 원 인 | 장기공용에 의한 열화 | 원 인 | 장기공용에 의한 열화 |

| 대 책 | 주의관찰 | 대 책 | 주의관찰 |

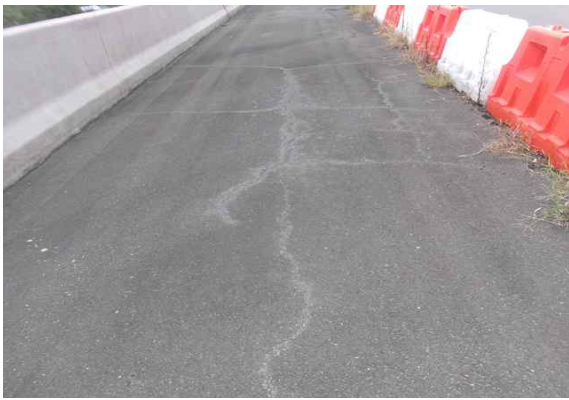
| 위치/내용 | 교면포장 S7 아스콘 균열 | 위치/내용 | 방호벽 S1 균열 CW=0.2mm |
| 원 인 | 장기공용에 의한 열화 | 원 인 | 건조수축 |

| 대 책 | 주의관찰 | 대 책 | 주의관찰 |

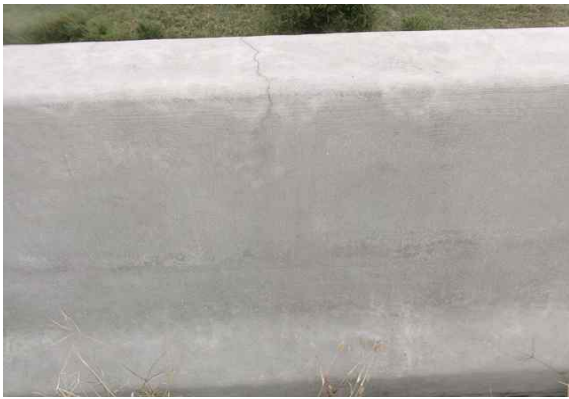
| 위치/내용 | 방호벽 S9 균열 CW=0.2mm | 위치/내용 | 방호벽 S11 중분대 균열 CW=0.1mm |
| 원 인 | 건조수축 | 원 인 | 건조수축 |

| 대 책 | 주의관찰 | 대 책 | 주의관찰 |

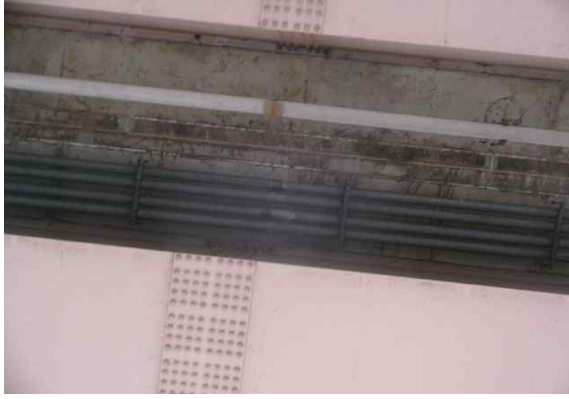
| 위치/내용 | 신축이음 P8 | 위치/내용 | 바닥판하면 S2 백태 |
| 원 인 | - | 원 인 | 외부 우수유입 |

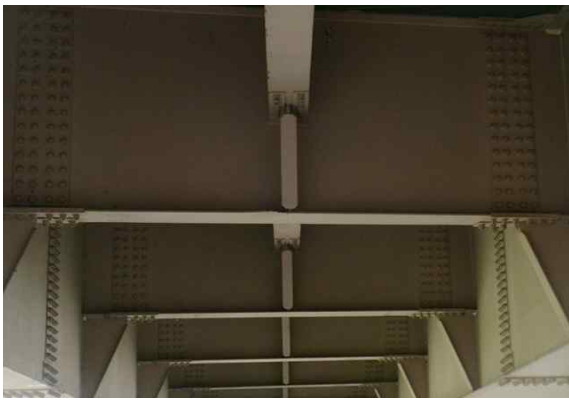
| 위치/내용 | 거더외부 S10 변형 | 위치/내용 | 거더외부 S5 G4 도장박리 |
| 원 인 | 시공미흡 | 원 인 | 장기공용에 의한 열화 |

| 대 책 | 주의관찰 | 대 책 | 재도장 |

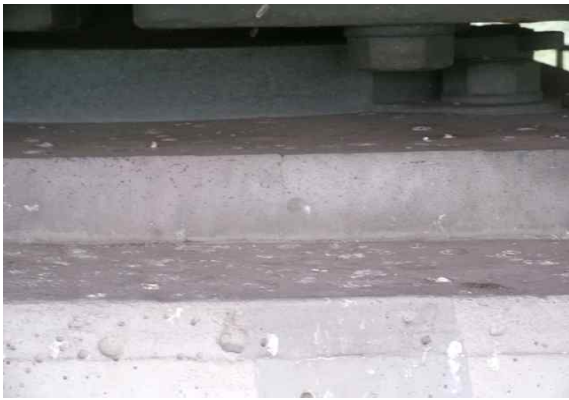
| 위치/내용 | 교량받침 P9-SH3<br>물탈 균열 cw=0.2mm | 위치/내용 | 교각 P10 망상균열 |
| 원 인 | 건조수축 | 원 인 | 건조수축 |

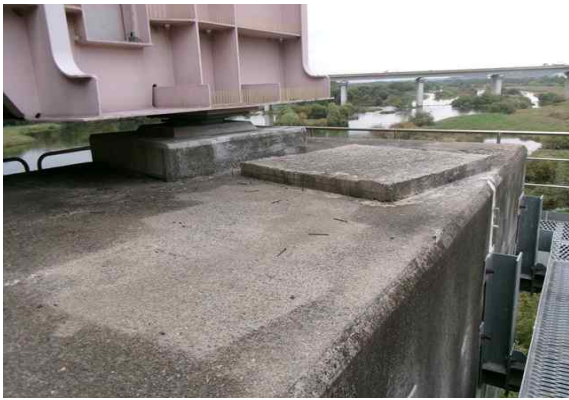
| 위치/내용 | 교각 P4 표면열화 | 위치/내용 | 교각 P7 표면열화 |
| 원 인 | 장기공용에 의한 열화 | 원 인 | 장기공용에 의한 열화 |

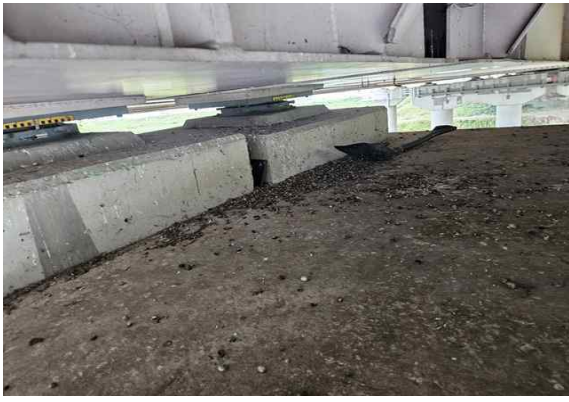
| 위치/내용 | 교각 P8 이물질퇴적 | 위치/내용 | 교각 P9 열화 |
| 원 인 | 조류서식 | 원 인 | 장기공용에 의한 열화 |

| 대 책 | 정비 | 대 책 | 진전시 표면처리 |

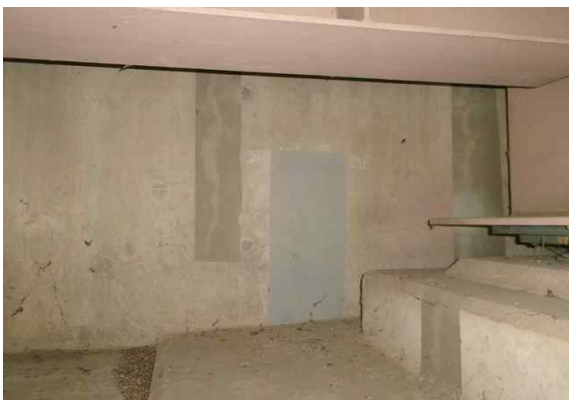
| 위치/내용 | 교대 A1 기 균열보수부 | 위치/내용 | 교대 A1 법면 보호블록 밀립 보수 |

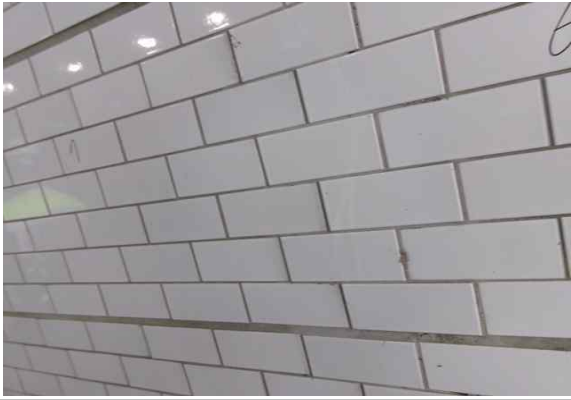
| 위치/내용 | 벽체 범물방향 S10 타일균열 | 위치/내용 | 벽체 안심방향 S3 타일균열 |
| 원 인 | 공용중 열화, 시공미흡 | 원 인 | 공용중 열화, 시공미흡 |

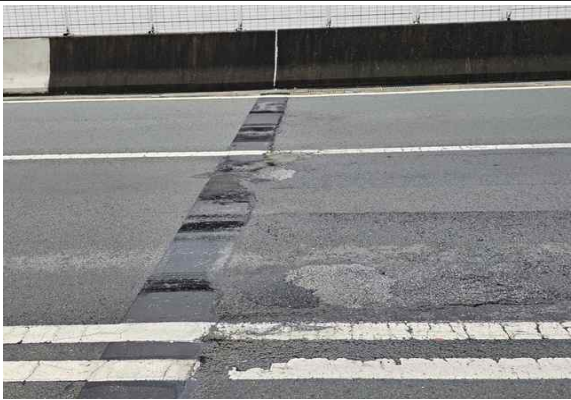
| 위치/내용 | 시점 옹벽 포장부 범물방향 S12 포트홀 | 위치/내용 | 종점 옹벽 포장부 범물방향 S16 라벨링 |
| 원 인 | 장기공용, 차량통행 | 원 인 | 장기공용, 차량통행 |

| 대 책 | 주의관찰(아스콘패칭) | 대 책 | 주의관찰(아스콘패칭) |

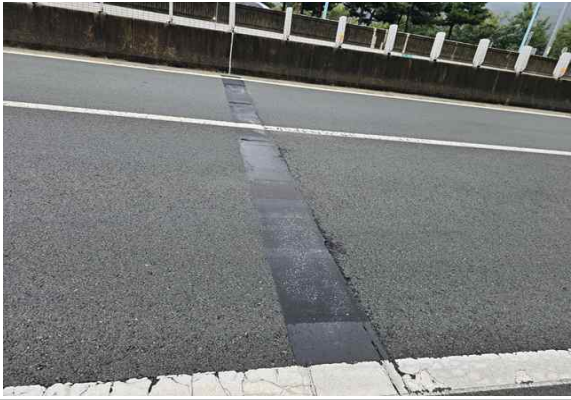
| 위치/내용 | 시점 옹벽 포장부 범물방향 S4 로드셀불량 | 위치/내용 | 시점 옹벽 포장부 안심방향 S11 라벨링 |
| 원 인 | 장기공용, 차량통행 | 원 인 | 장기공용, 차량통행 |

| 대 책 | 주의관찰(아스콘패칭) | 대 책 | 주의관찰(아스콘패칭) |

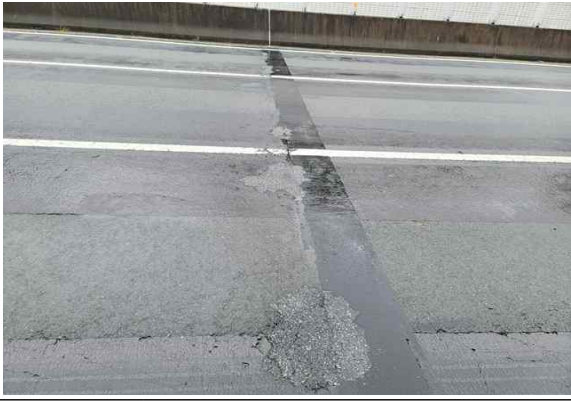
| 위치/내용 | 시점 옹벽 포장부 안심방향 S20 파손보수 | 위치/내용 | 종점 옹벽 포장부 안심방향 S1 파손보수 |

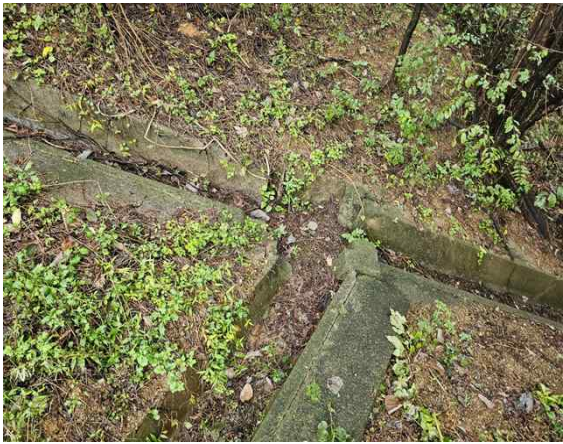
| 현 황 | 1소단배수로 전경 | 현 황 | STA.0+440 산마루측구 토사퇴적 |
| 원 인 | — | 원 인 | 강우, 집중호우 등에 의한 녹생토유실 |

배수시설의 배수 기능에 큰 문제는 없는 것으로 확인되었고, 현장조사 결과, 소단배수로 상태는 양호하며, 산마루측구 토사퇴적은 주기적인 청소 및 유지관리를 실시하는 것이 요구된다.

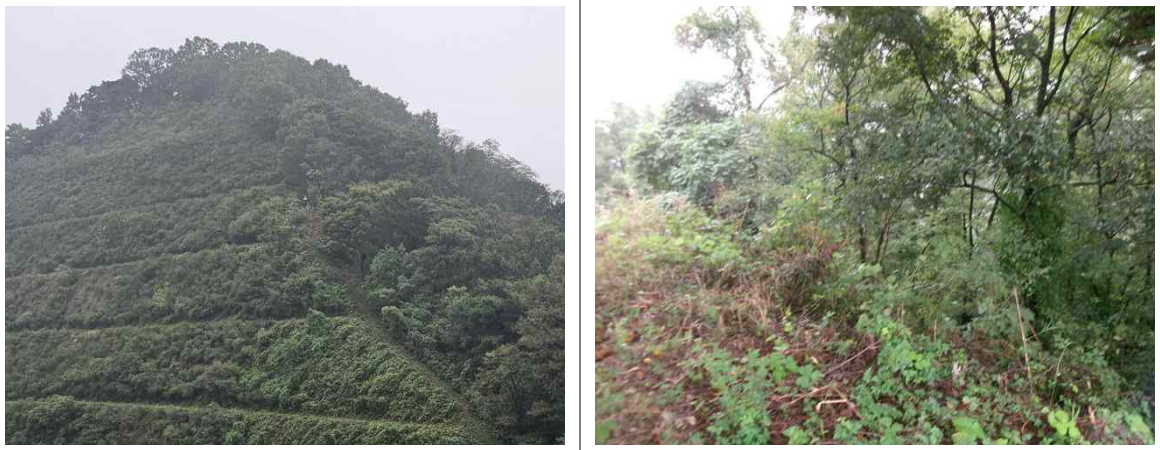
상부 자연사면은 역경사로, 전체적으로 관목류가 분포하고 있다. 상부자연사면은 전반적으로 식생이 양호하며, 인장균열 등의 파괴 징후는 없는 것으로 조사되었다.

| 현 황 | 자연사면 전경 |

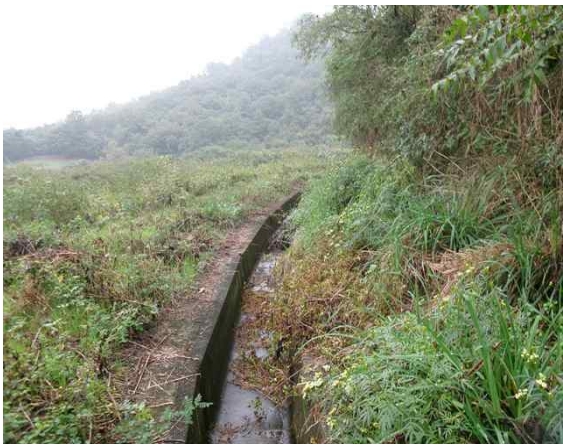
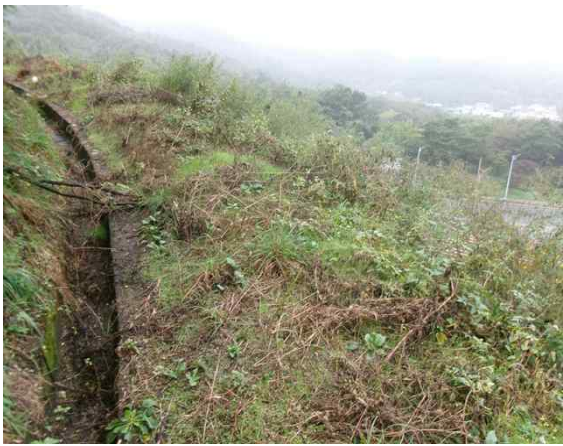
대상 사면의 배수시설은 소단배수로, 수직도수로가 시공되어 있다. 배수시설의 배수 기능에 큰 문제는 없는 것으로 조사되었다.

| 현 황 | 1소단배수로 전경 | 현 황 | 2소단배수로 전경 |

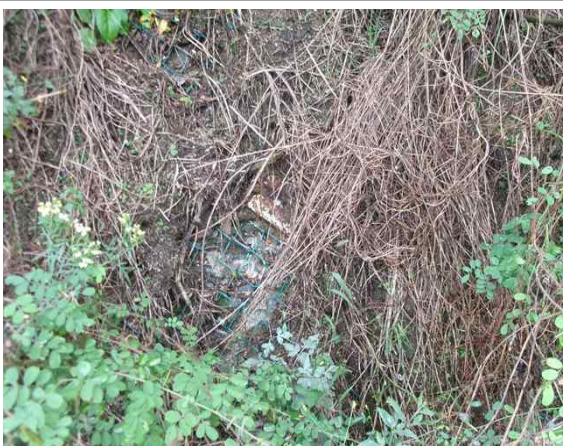
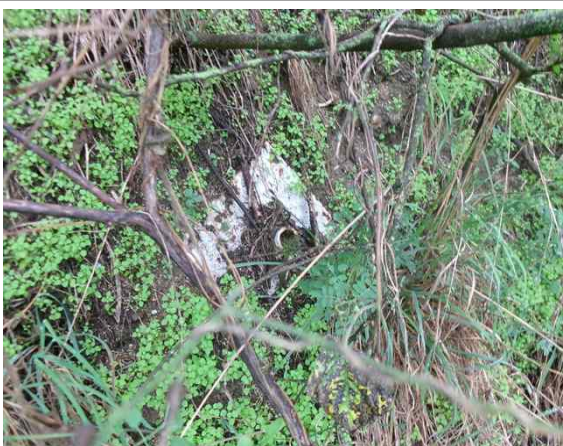
조사결과, 기능 발휘에 문제가 없는 상태로 조사되었다. 식생불량 및 녹생토 유실부에 일부 와이어로프가 노출되어 있으나, 문제는 없는 상태로 조사되었다.

| 현 황 | 락볼트 전경 | 현 황 | 락볼트 전경 |

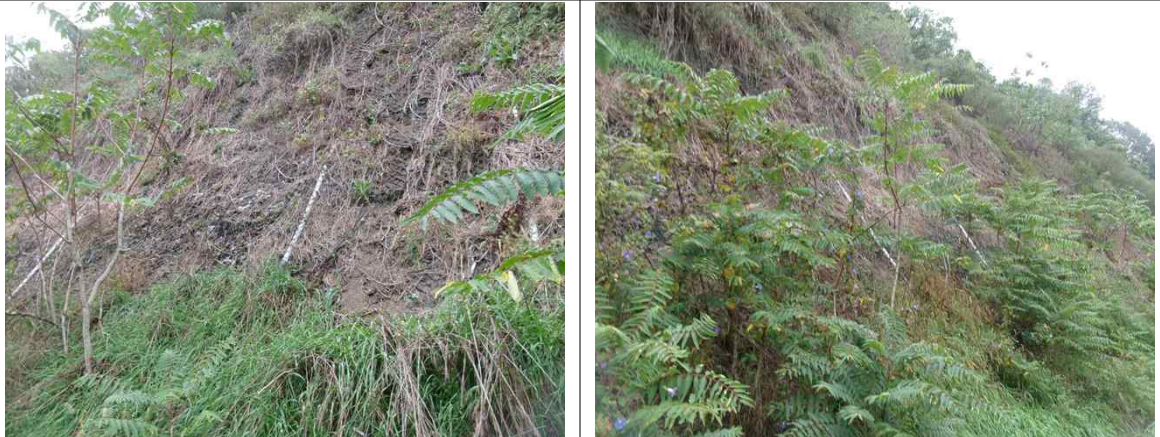
| 현 황 | STA.0+700~800 2단 배수관노출 |
| 원 인 | 강우, 집중호우 등에 의한 녹생토유실 |

| 대 책 | 주의관찰 후 진전시 녹생공 |

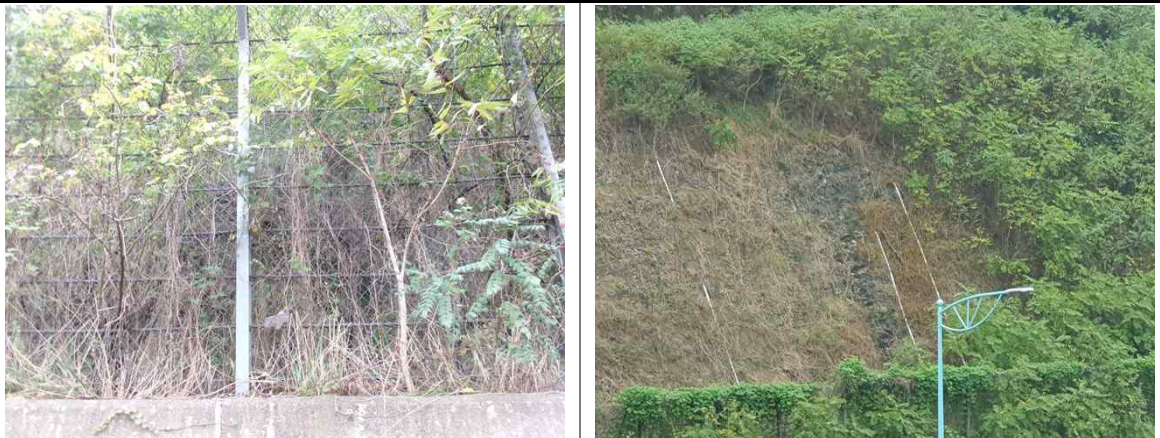
| 현 황 | STA.0+820 1단 표층유실, 암노출 |
| 원 인 | 강우, 집중호우 등에 의한 녹생토유실 |

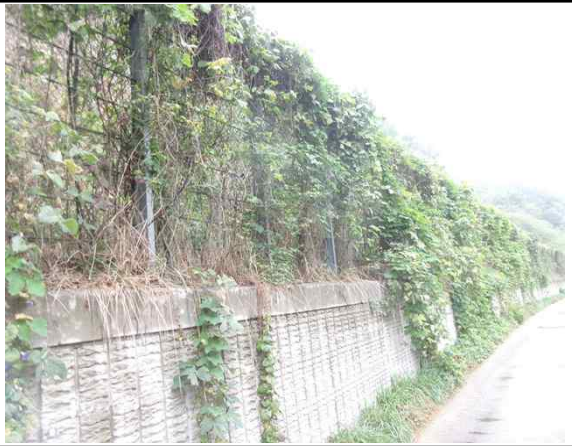
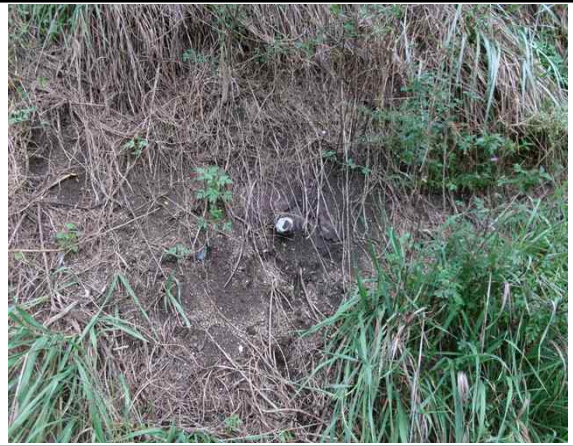
대상 사면 내에는 낙석방지망, 낙석방지 울타리, 락볼트가 설치되어 있는 것으로 확인되었다. 조사결과, 낙석방지망, 낙석방지 울타리, 락볼트는 기능 발휘에 문제가 없는 상태로 조사되었다.

| 현 황 | 낙석방지 울타리 전경 | 현 황 | 락볼트 전경 |

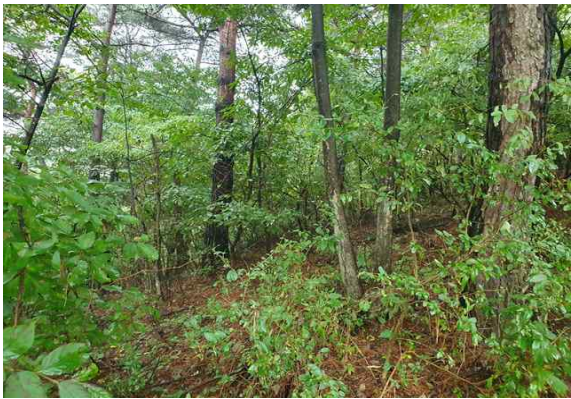
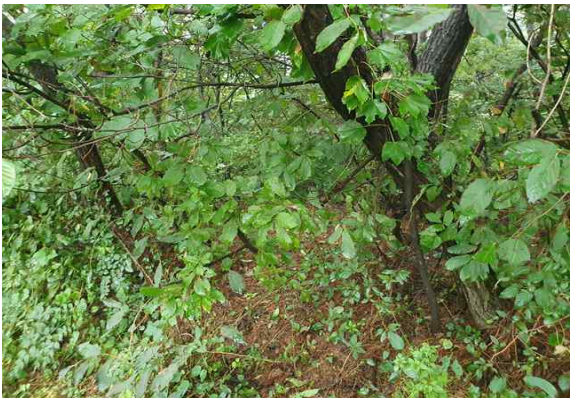
상부자연사면은 전반적으로 식생이 양호하며, 인장균열 등의 파괴 징후는 없는 것으로 조사되었다.

| 현 황 | 자연사면 전경 | 현 황 | 자연사면 전경 |

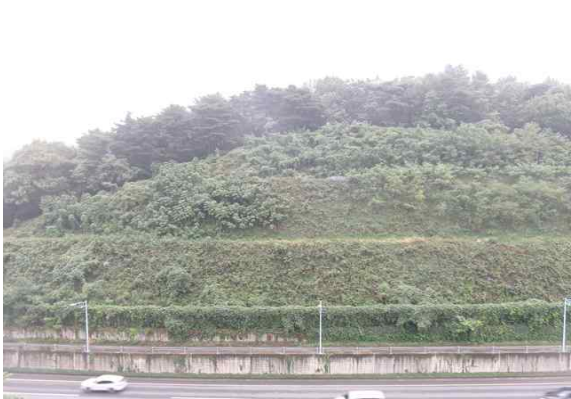
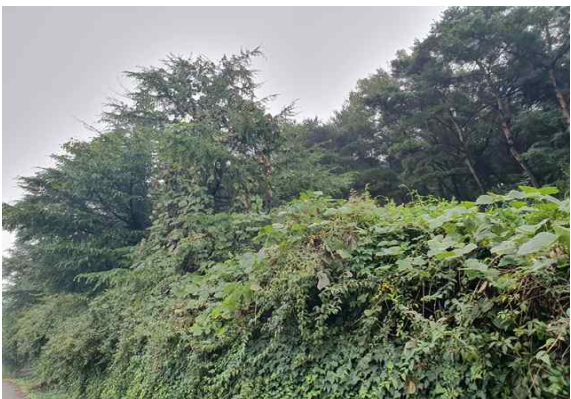
사면 대부분에 녹생토가 시공되어 있고, 국부적으로 노출된 암의 풍화정도는 보통풍화 정도이다.

사면에 시공된 녹생토 대부분은 식생이 양호한 상태이다. 현장조사 결과, 인장균열 등의 파괴징후는 없는 것으로 조사되었다.

| 현 황 | 사면 정면 전경 | 현 황 | 하부 전경 |

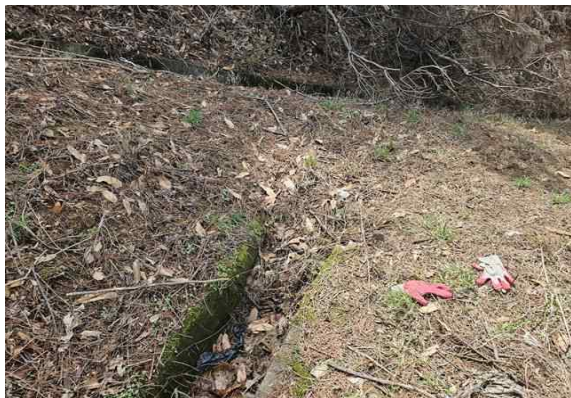
| 현 황 | STA.0+630 1소배~측구 연결불량 | 현 황 | STA.0+770 산마루측구 백태 |
| 원 인 | 시공미흡 | 원 인 | 공용기간 경과, 수분침투 |

| 대 책 | 주의관찰 | 대 책 | 주의관찰 |

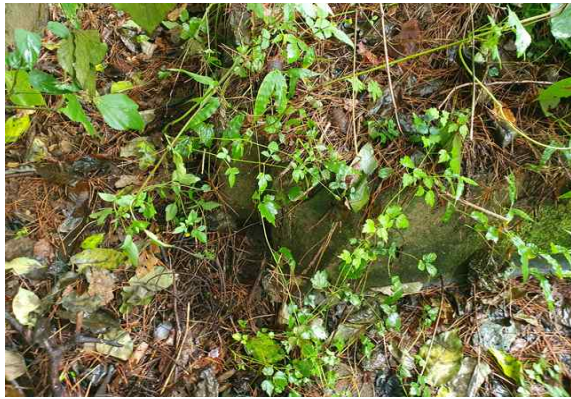
| 현 황 | STA.0+730~820 2소단배수로 파손 | | |
| 원 인 | 외부충격 | | |

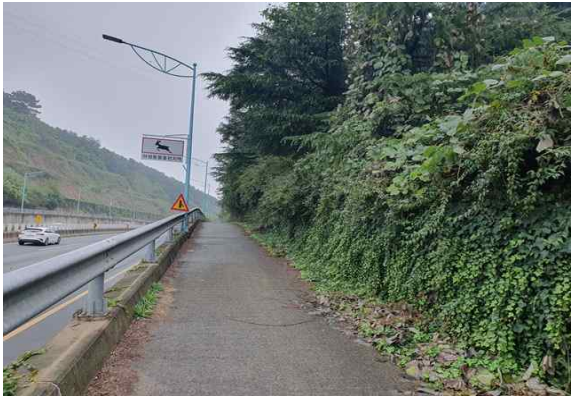
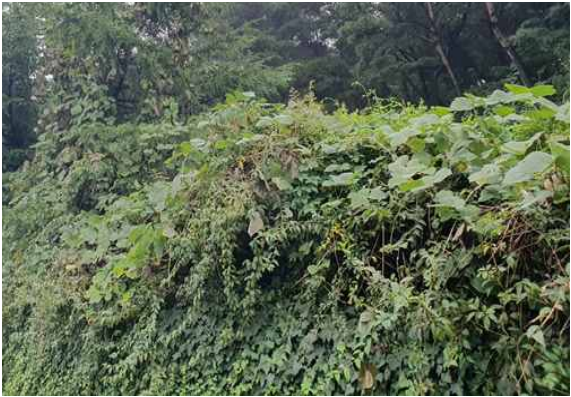
대상 사면 내에는 낙석방지망, 낙석방지 울타리가 설치되어 있는 것으로 확인되었다. 보호·보강시설은 기능발휘에 큰 문제가 없는 상태로 조사되었다.

| 현 황 | 낙석방지 울타리 전경 | 현 황 | 낙석방지 울타리 전경 |
