## 제3장 현장조사 및 시험

본 과업의 대상 교량인 ‘가천교’는 대구광역시 수성구 가천동에 위치하고 있으며, 총연장 290.0m, 교폭은 28.9~51.9m(왕복 6차선)의 교량으로 범물·안심방향이 분리되어 시공된 상태이다. 상부구조는 Steel Box Girder 형식이며 최대경간장은 60.0m이며, 하부구조는 역T형 교대(A1, A2), 다주식 라멘형 교각(P1~P4)으로 구성되어있다. 교량의 기하학적 형상은 교량 시점에서 종점으로 +3.1151%의 경사를 이루며, 횡단구배는 도로중심선에서 범물방향은 -2.0%, 안심방향은 -2.0%의 경사를 이루고 있다.

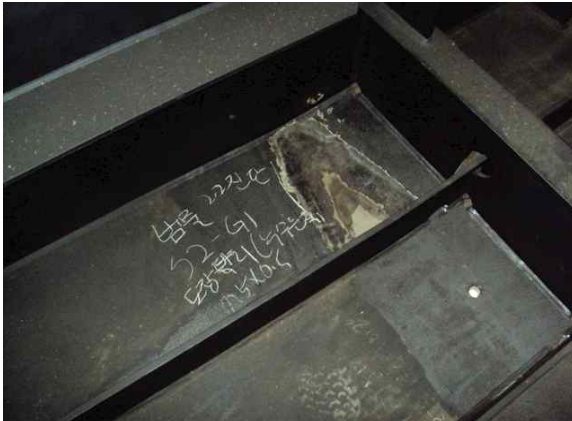
| S2-G1 하부플랜지 도장박리(누수흔적) | S2-G1 하부플랜지 도장박리(부식) |

- 도장박리 - 현장 이음부 및 시공당시 틈을 통해서 유입된 누수혼적으로 판단되며, 현재 이음부(스플라이스)는 실링으로 마감되어 있는 상태이다. 공용기간이 증가함에 따라 혼적부위 도장이 박리 및 부식 등으로 발전한 것으로 판단되며, 2차손상 발생 우려가 있으므로 재도장을 통한 보수가 필요하다.
- 이물질퇴적 - 조류서식에 의한 손상으로 안점점검 및 유지관리 등을 실시한 후 점검문의 폐합을 철저히 하여, 조류의 출입을 막고, 이물질 퇴적에 대해서는 청소가 필요하다.
- 환기구 볼트 체결불량 - 시공미흡에 의한 환기구 볼트체결불량이 일부 조사되었으며, 정비를 통한 유지관리가 필요하다.

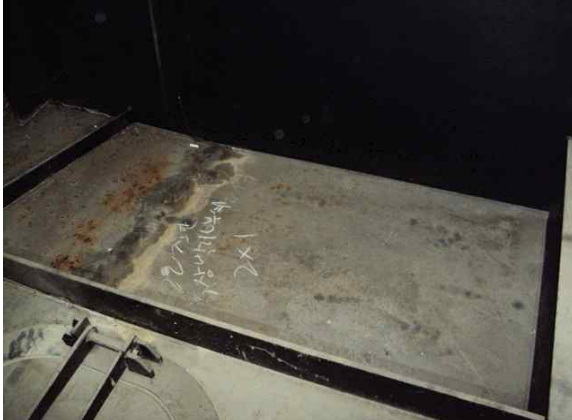
| S3-G2 하부플랜지 도장박리(부식) | S2-G2 환기구 볼트 미체결 |

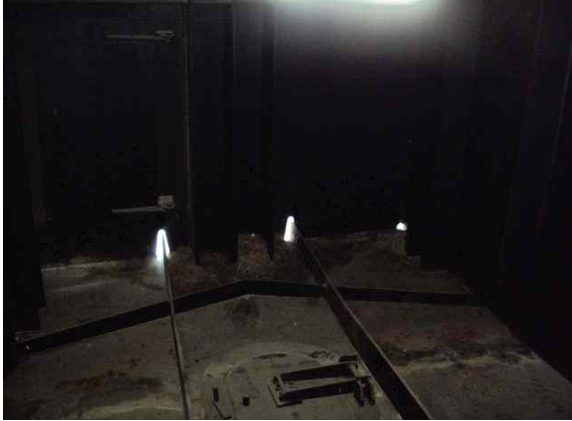
| S3-G2 하부플랜지 이물질퇴적(조류) | S4-G2 하부플랜지 이물질퇴적(조류) |

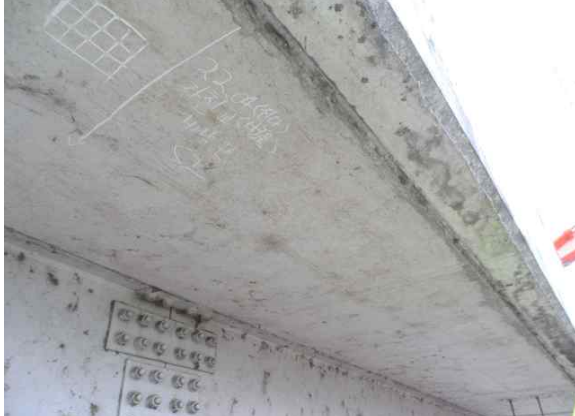
| S2 캔틸레버 균열(폭 0.1mm) | S3 캔틸레버 균열(폭 0.2mm) |

- 균열(0.3mm미만) - 대체로 초기 건조수축에 의해 발생된 횡방향 표면균열로 균열폭 및 발생밀도 등을 고려하면 비구조적인 손상으로 판단되며, 공용기간 증가에 따른 우수유입, 온도변화 등에 의해 손상이 진전될 우려가 있으므로 내구성 확보 차원에서 표면처리 보수를 실시하는 것이 필요하다.
- 표면박리,오염 - 측면 우수유입(공용기간 증가)에 따른 수분접촉 등의 원인에 의해 발생한 것으로 판단되며, 현재 추가진전은 미미한 상태로 주의관찰을 통한 유지관리 실시가 바람직하다.

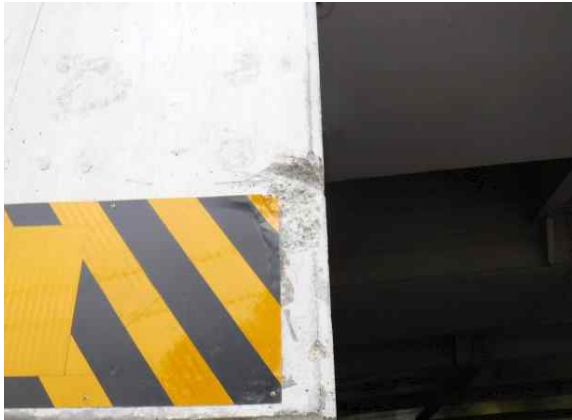
| P1 콘크리트 파손 (21년 정밀안전점검) | P1 콘크리트 파손 보수 - 양호 |

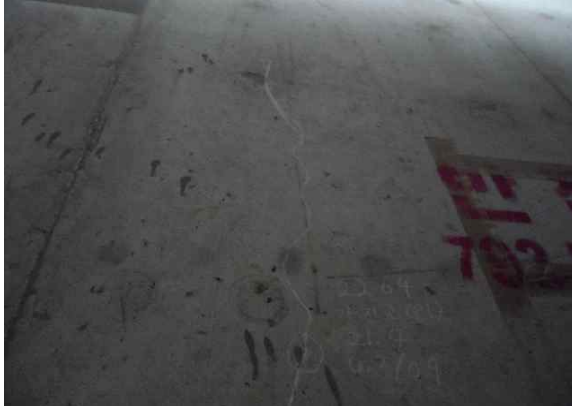
| P1 코핑부 균열(폭 0.2mm) | P1 코핑부 망상균열(폭 0.1mm) |

- 균열(0.3mm미만), 망상균열 - 건조수축 및 구속응력, 온도변화 등에 의해 발생한 것으로 판단되며, 장기간 우수 및 외기에 의한 수분접촉시 표면열화에 따른 박리 또는 내부 철근의 부식 팽창 등에 의해 박락이 발생될 수 있으므로 내구성 확보를 위한 보수를 실시하는 것이 필요하다.
- 표면열화, 체수흔적 - 장기공용 및 우수, 외기에 의해 발생한 손상으로 판단되며, 전회와 비교시 진전이 미미한 상태이다. 현재 발생한, 표면열화, 체수흔적은 지속적인 주의관찰 후 손상의 진전시 보수를 실시하는 유지관리가 필요하다.
- 실란트 파손 - 장기공용 및 온도변화에 의한 실란트 열화손상으로, 손상부로 우수유입 등의 2차 손상발생 가능성이 있으므로, 실란트충전 보수가 필요하다.
- 이물질퇴적(조류서식) - 조류서식에 의한 손상으로 거더내부의 이물질퇴적과 더불어 청소가 필요하다.

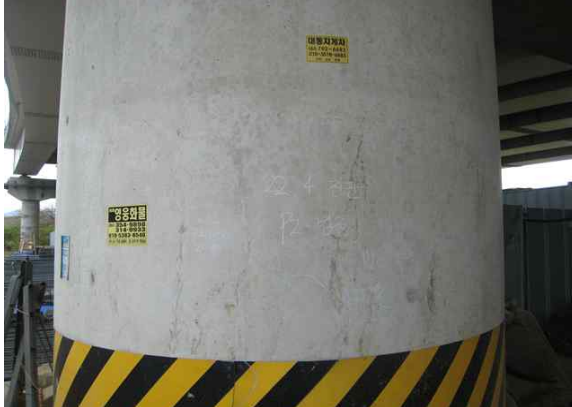
| P2 기둥부 망상균열(폭 0.1mm) | P2 코핑부 및 기둥부 누수오염 |

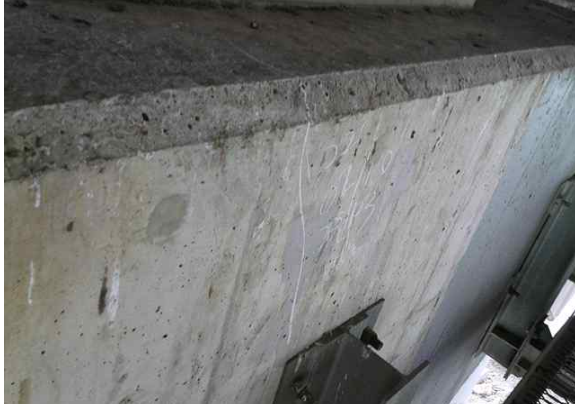
| P3 코핑부 균열(폭 0.2mm) | P3 기둥부 균열(폭 0.2mm) |

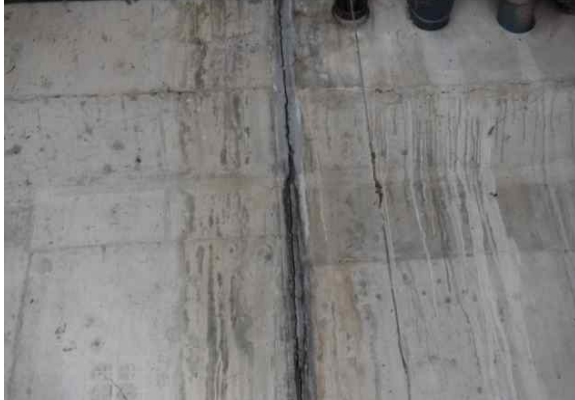
| A2 실란트 파손(21년 정밀안전점검) | A2 실란트 보수 - 양호 |

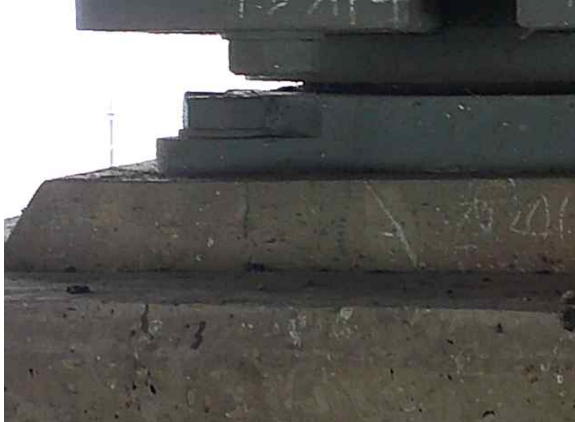
| P3-SH6 받침콘크리트 균열(폭 0.1mm) | 일방향 본체 상태양호 |

- 균열(0.3mm미만) - 건조수축 및 온도변화 등에 의해 발생한 것으로 판단되며,  
비구조적인 균열이나, 내구성 확보 차원의 표면처리를 실시하는 것이 필요하다.

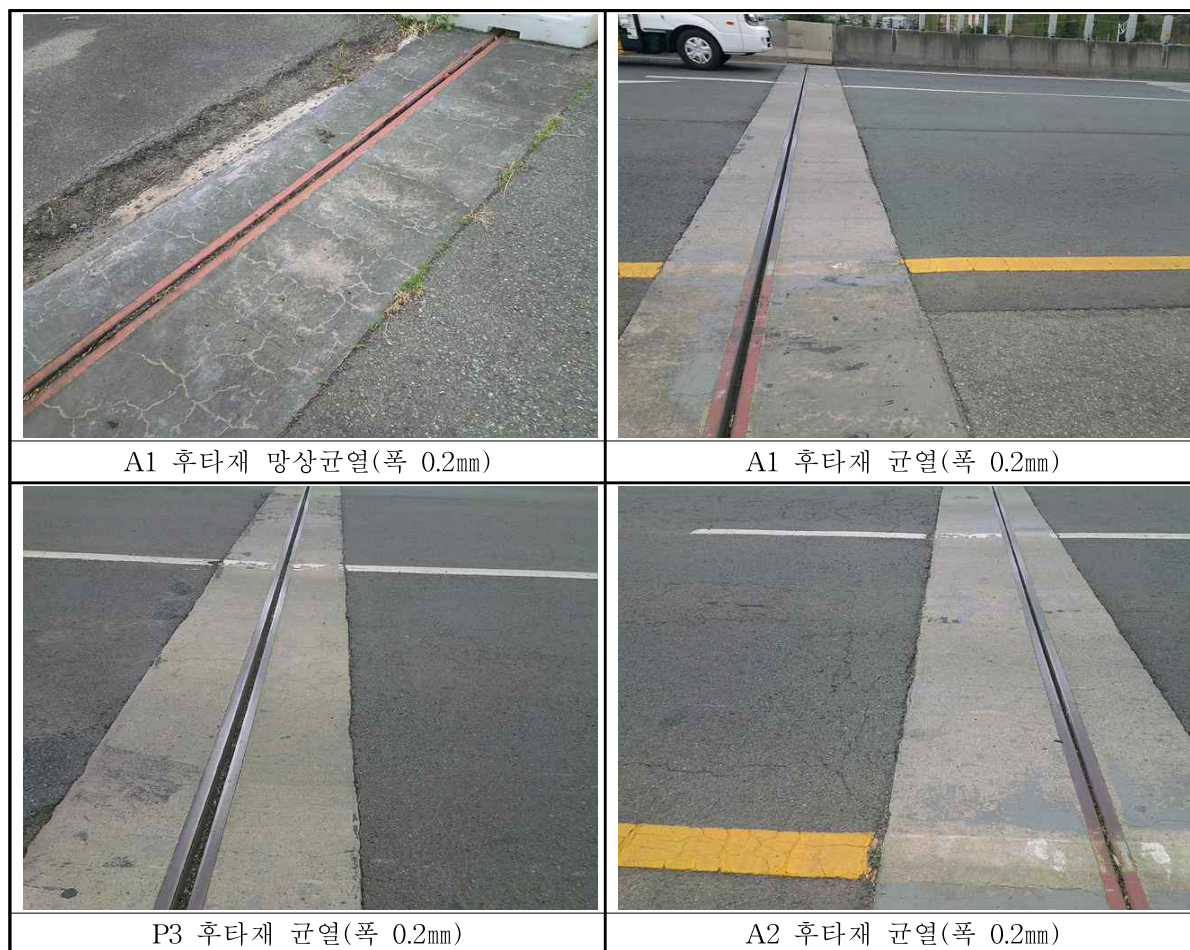
본체는 전반적으로 작동상태는 양호하며, 후타재 접속부는 이격이나 단차 등이 없는 양호한 상태로 확인되었다. 기 발생한 후타재 균열(0.3mm미만)은 미보수된 상태로 진전은 미미한 편이다. 추가 손상으로 후타재 망상균열이 조사되었다.

- 후타재 균열(0.3mm미만) - 건조수축, 차량의 반복적인 윤하중, 온도변화, 공용기간 경과에 의한 것으로 판단되며, 표면처리를 통한 내구성 확보를 하는 것이 바람직하다.

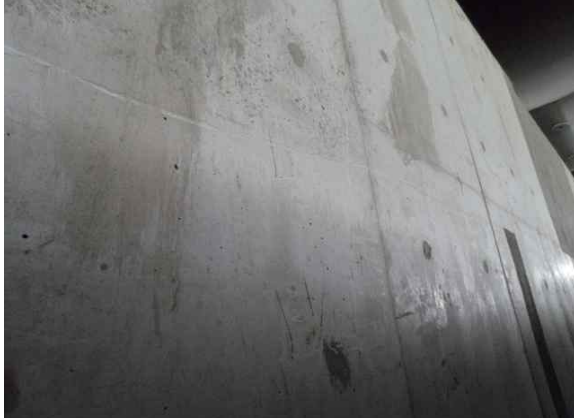
| P1 코핑부 균열(폭 0.2mm) | P1 코핑부 망상균열 |

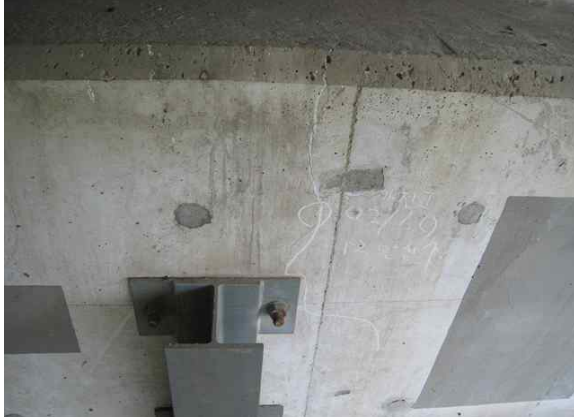
| P2 코핑부 균열(폭 0.2mm) | P3 기둥부 균열(폭 0.2mm) |

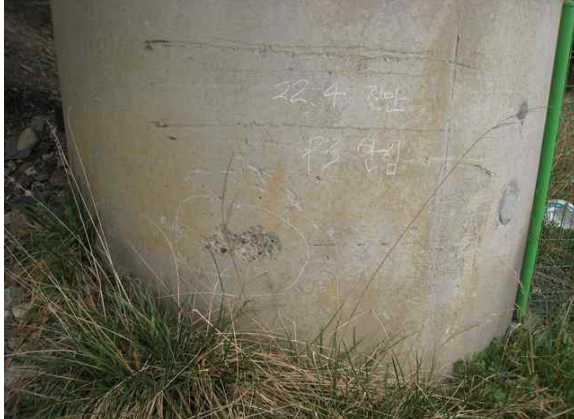
| P3 기둥부 파손 | P3 코핑부 이물질퇴적(조류) |

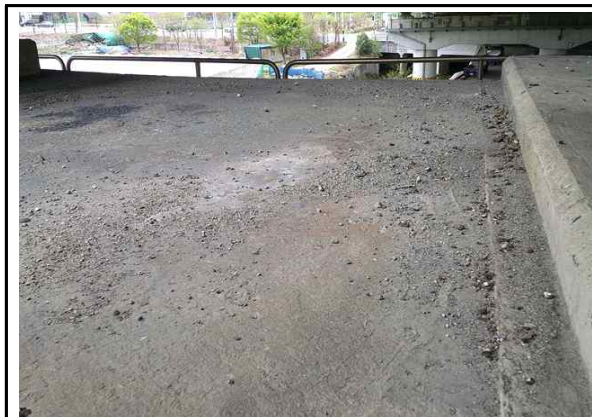
P3 코핑부 체수흔적

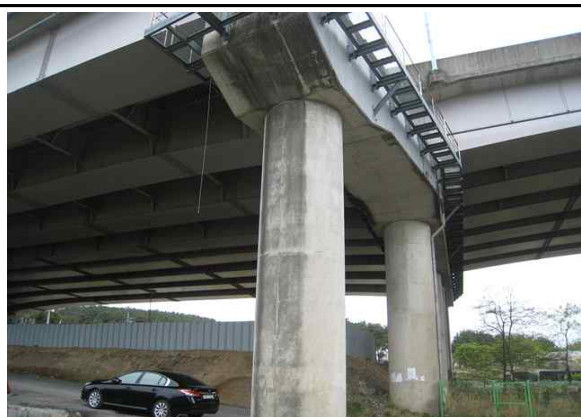
P3 기둥부 누수오염

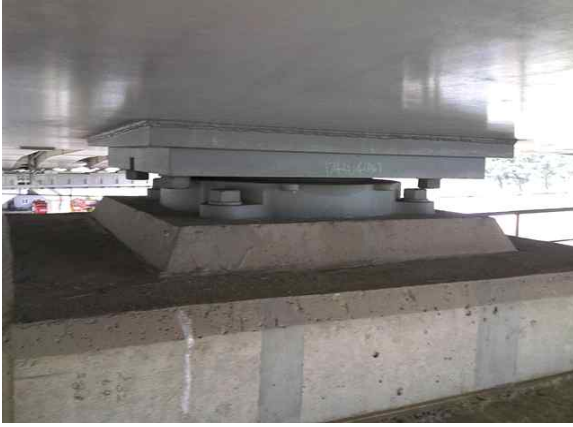
| P3-SH2 받침콘크리트 균열(폭 0.1mm) | 일방향 본체 상태양호 |

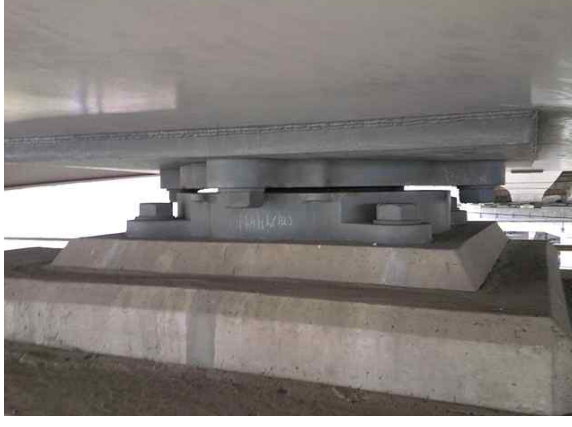
| 고정단 본체 상태양호 | 양방향 본체 상태양호 |

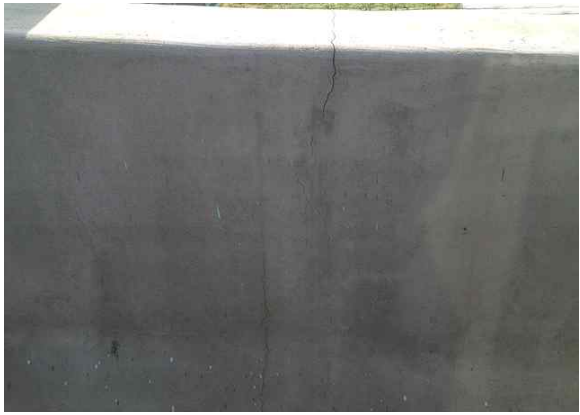
| S3 방호벽 균열(폭 0.2mm) | S3 중앙분리대 균열(폭 0.1mm) |

- 균열(0.3mm미만) - 건조수축 및 구속응력, 온도변화, 수화열 등에 의해 발생한 수직 방향의 미세균열로 보수보다는 주기적인 관찰을 실시하는 유지관리가 바람직하다.
- 접속부 단차 - 성토부 침하 등에 의해 발생한 손상으로 판단되며, 준공후 20년이 지나 더 이상의 침하는 없는 것으로 판단된다. 방호벽에 설치한 계측자료 확인결과 전회점검과 비슷한 수준을 보이고 있는 것으로 조사되었다.

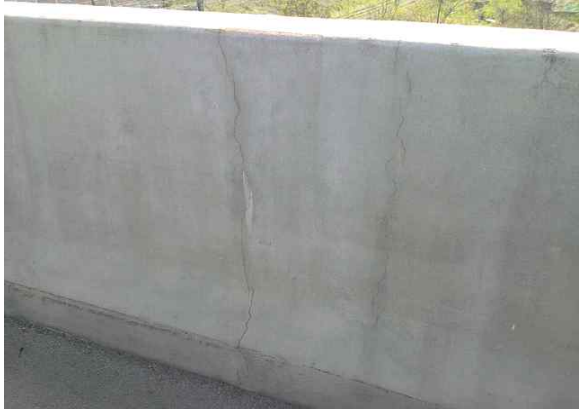
| S4 방호벽 균열(폭 0.2mm) | S4 중앙분리대 균열(폭 0.2mm) |

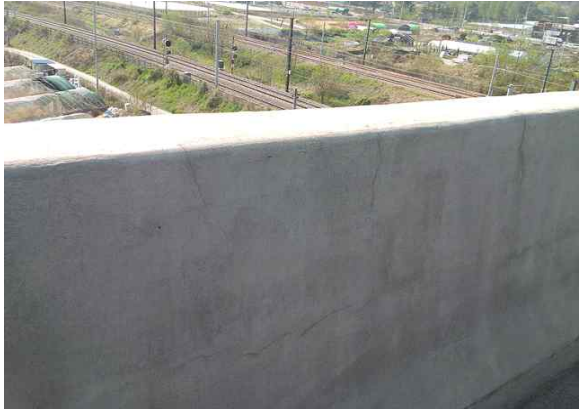
| S5 방호벽 균열(폭 0.2mm) | S5 중앙분리대 균열(폭 0.1mm) |

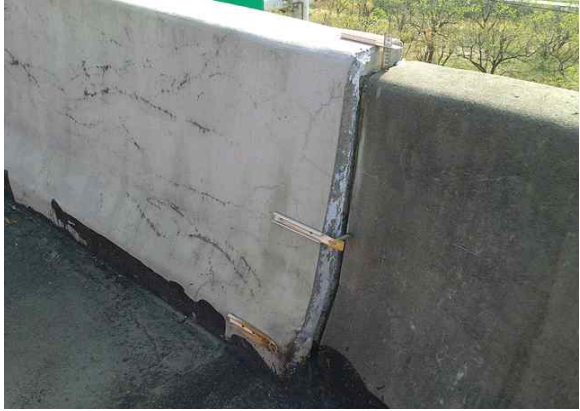
| S1 접속부 단차(L=1.5m) | |

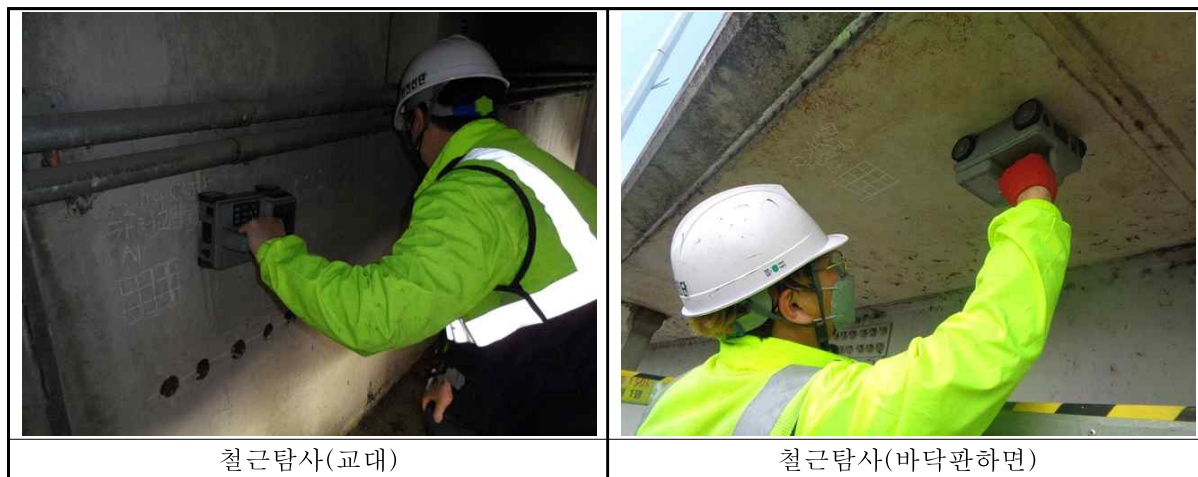
<그림 3.15> 철근탐사 시험

철근탐사 시험은 범물·안심방향 각각 상부구조 6개소, 하부구조 6개소에서 수행하였다.

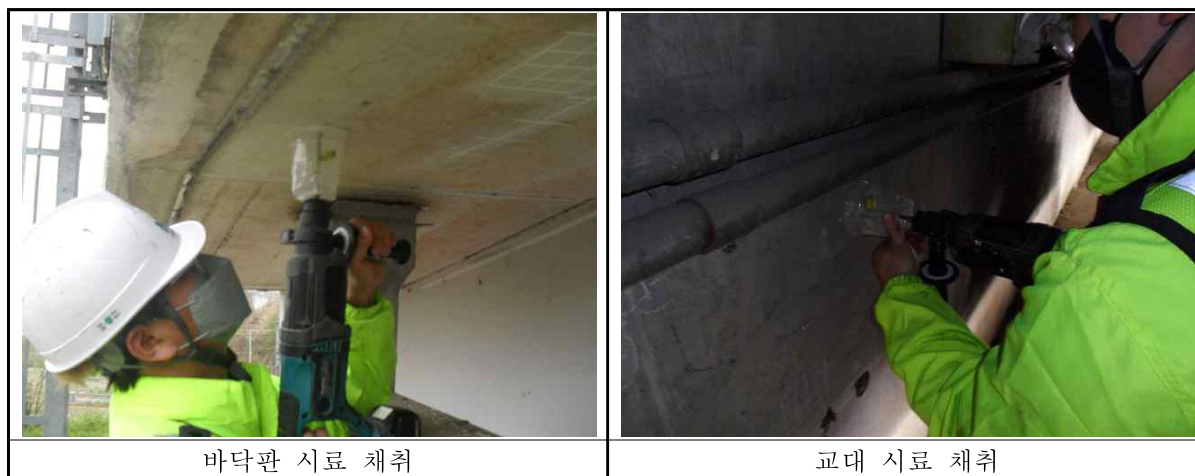
<그림 3.16> 염화물 시료 채취

염화물 함유량 시험 결과, 콘크리트 표면에서 철근 피복에 가까워질수록 그 양이 감소하는 양상으로 측정되었다. 이는 공용 중 제설작업 시 살포하는 염화칼슘이 콘크리트 표면에 부착되어 나타나는 현상으로 판단되며, 염화물은 철근 부식에 영향을 미치는 열화요인으로 이에 대한 상태평가는 철근피복 깊이의 측정값을 이용하였다.

철근피복에서 염화물 함유량은 측정 전 개소에서  $0.3\text{kg/m}^3$  이하로서 상태평가기준 'a'로 평가되었으며, 염화물에 의한 철근 부식이 발생할 우려가 없는 것으로 판단된다.

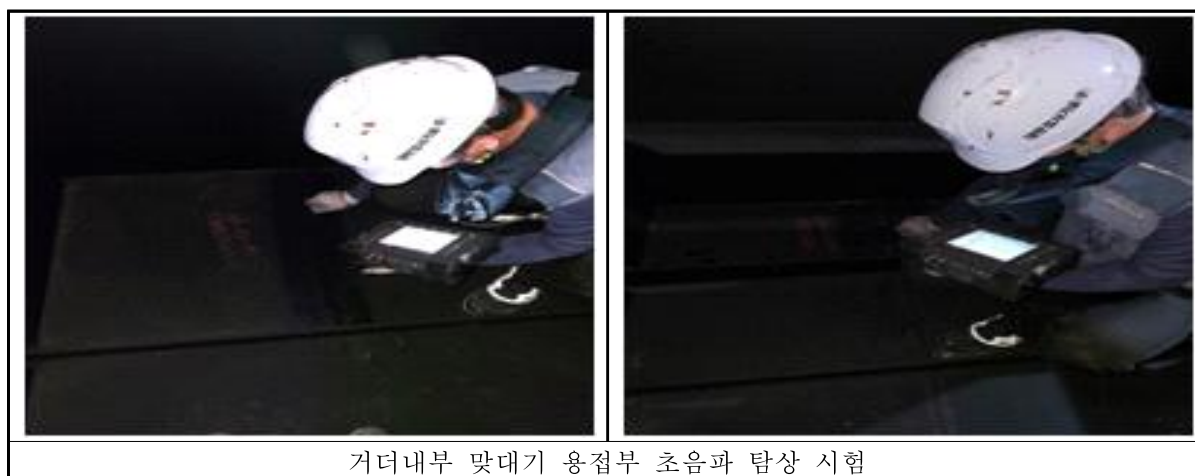
&lt;그림 3.20&gt; 초음파 탐상(사각법) 시험

거더내부 맞대기 용접부 초음파 탐상 시험

본 교량의 거더 내부 하부플랜지의 맞대기용접부에 대하여 초음파탐상시험으로 조사한 결과, 범물방향 36개소, 안심방향 36개소 모두 'KS B 0896'의 판정기준에 의거 불합격 결함은 조사되지 않았다.
