가천교

# < 사진목록 >

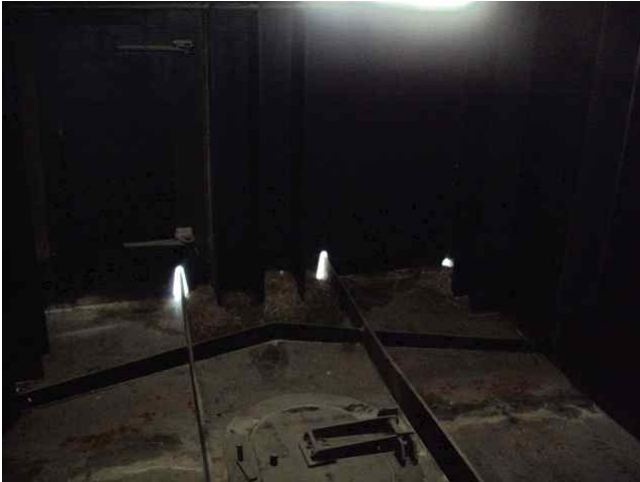
- 부 재 : S3-G2
- 손 상 : 하부플랜지 이물질퇴적(조류)

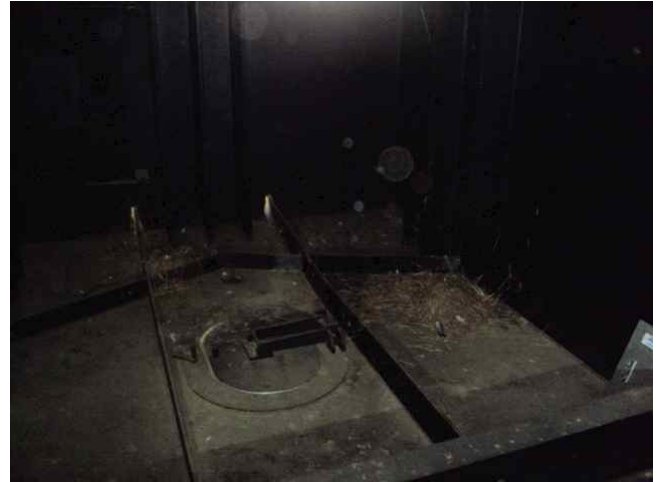
- 부 재 : S4-G2
- 손 상 : 하부플랜지 이물질퇴적(조류)

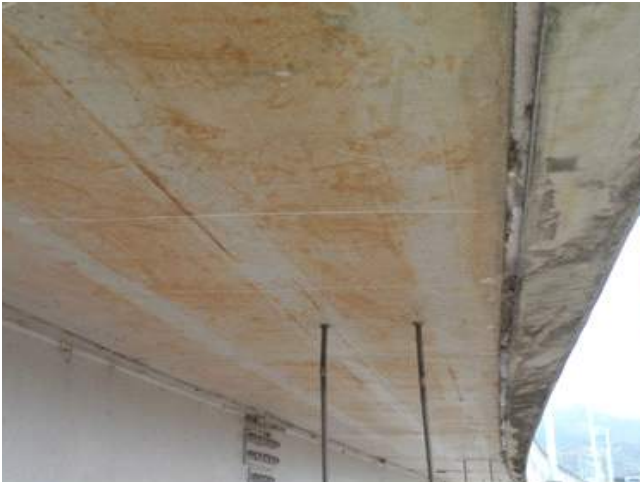
- 부 재 : S5
- 손 상 : 캔틸레버 표면오염

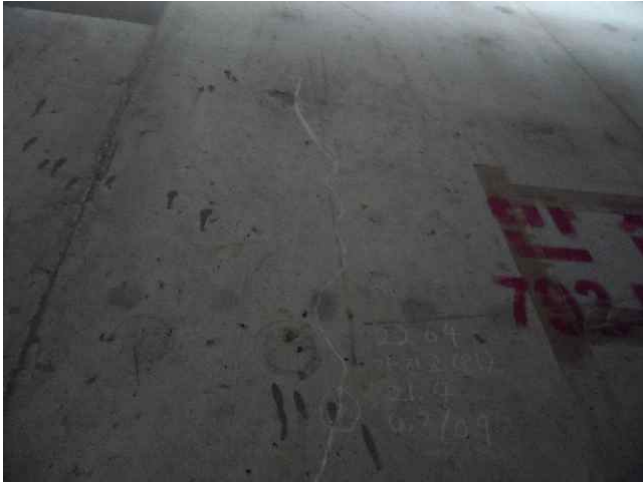
- 부 재 : P1
- 손 상 : 코핑부 균열(폭 0.2mm)

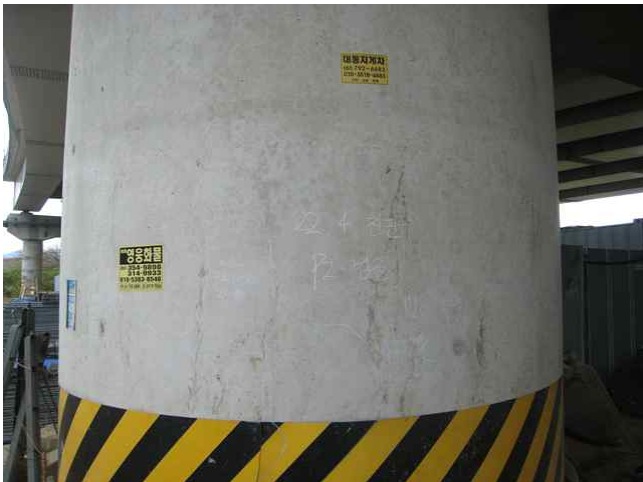
- 부 재 : P2
- 손 상 : 기둥부 망상균열(폭 0.1mm)

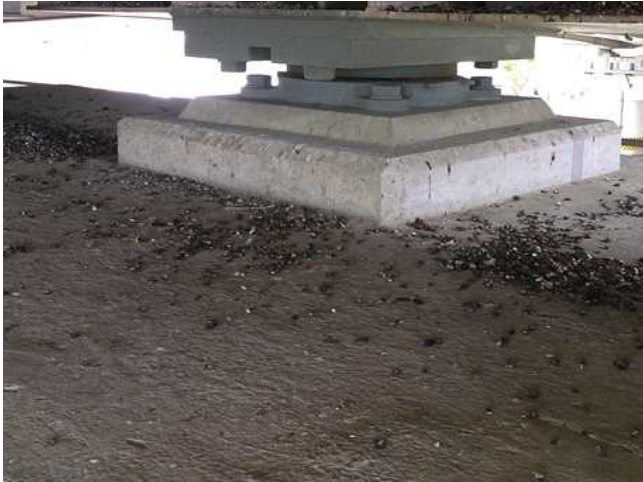
- 부 재 : P3
- 손 상 : 코핑부 이물질퇴적(조류)

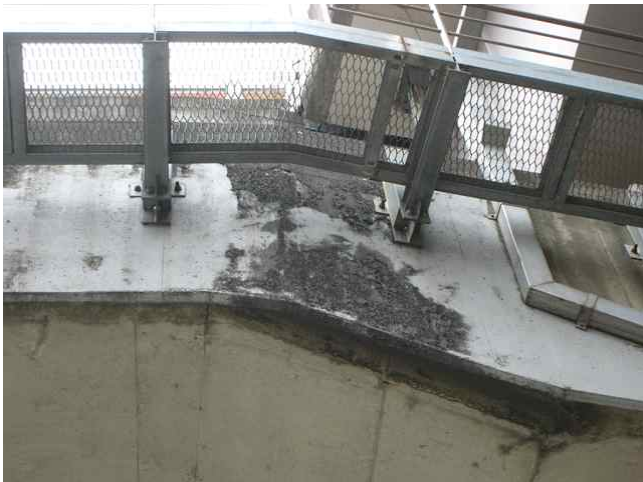
- 부 재 : P3
- 손 상 : 코핑부 누수오염

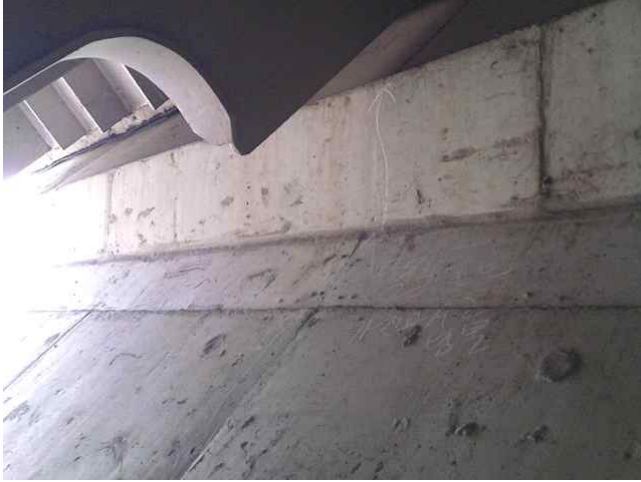
- 부 재 : A2
- 손 상 : 홍벽 균열(폭 0.2mm)

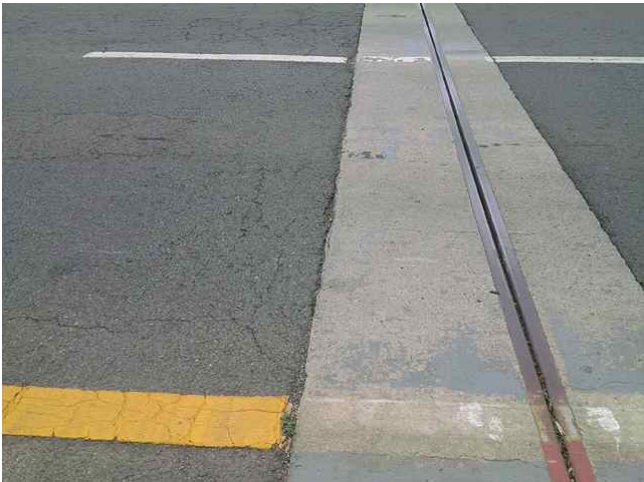
| <p>■ 부 재 : A2</p> <p>■ 손 상 : 후타재 균열(폭 0.2mm)</p> | <p>■ 부 재 :</p> <p>■ 손 상 :</p> |

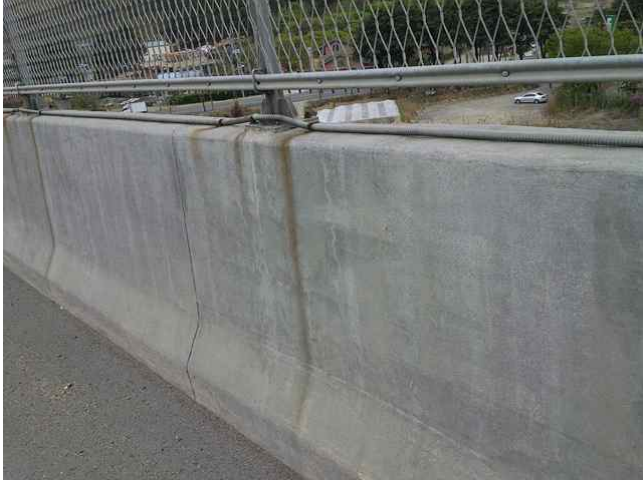
- 부 재 : S4
- 손 상 : 방호벽 균열(폭 0.2mm)

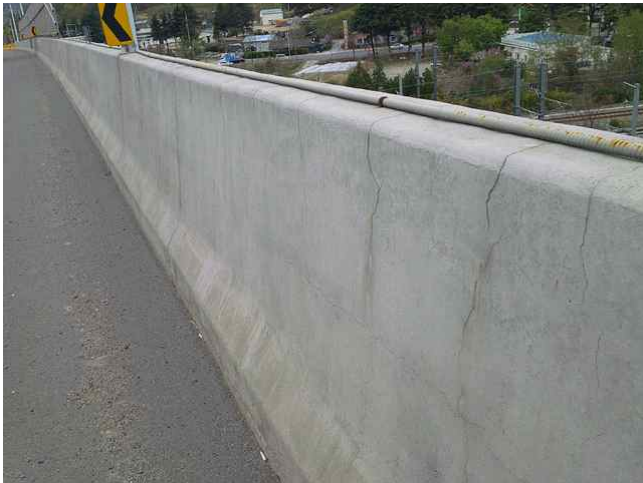
- 부 재 : S5
- 손 상 : 방호벽 균열(폭 0.2mm)

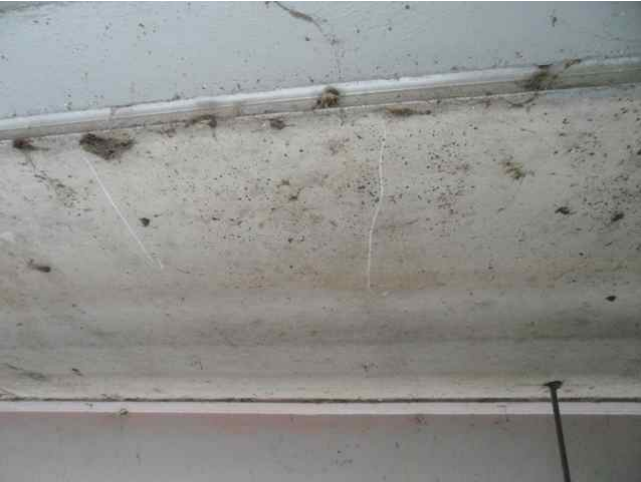
| ■ 부 재 : S5 | ■ 부 재 : S5 |
| ■ 손 상 : 캔틸레버 균열(폭 0.2mm) | ■ 손 상 : 캔틸레버 균열(폭 0.2mm) |

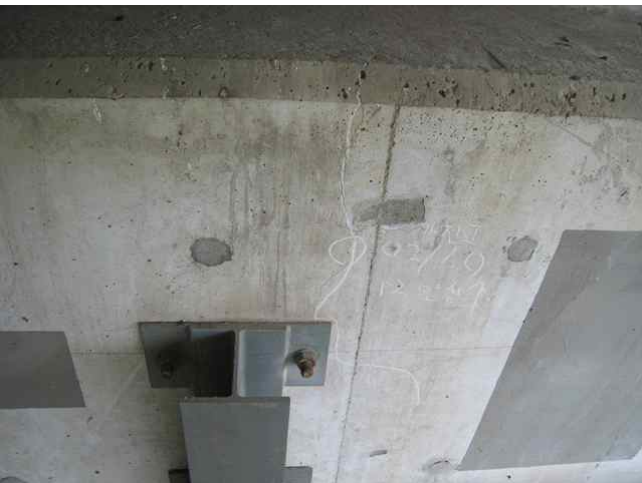
| ■ 부 재 : P2 | ■ 부 재 : P3 |
| ■ 손 상 : 코핑부 균열(폭 0.2mm) | ■ 손 상 : 기둥부 균열(폭 0.2mm) |

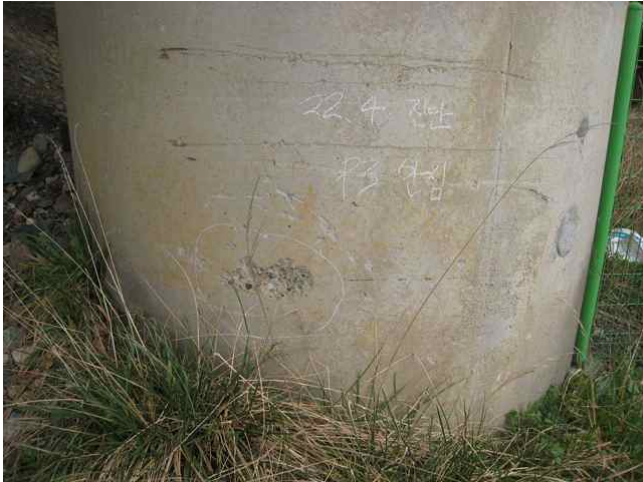
- 부 재 : P3
- 손 상 : 기둥부 파손

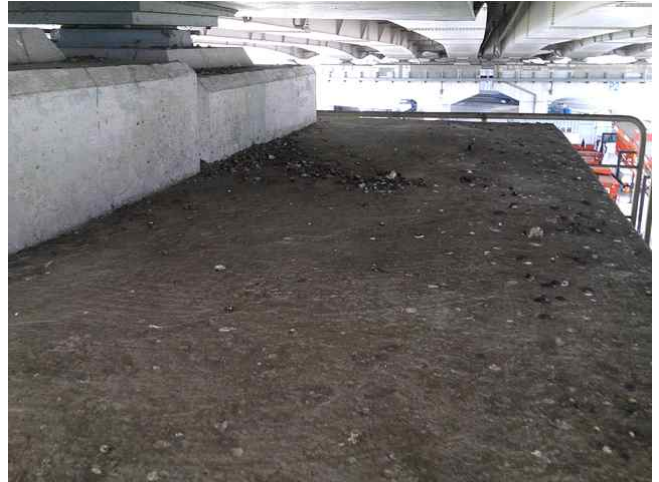
- 부 재 : P3
- 손 상 : 코핑부 이물질퇴적(조류)

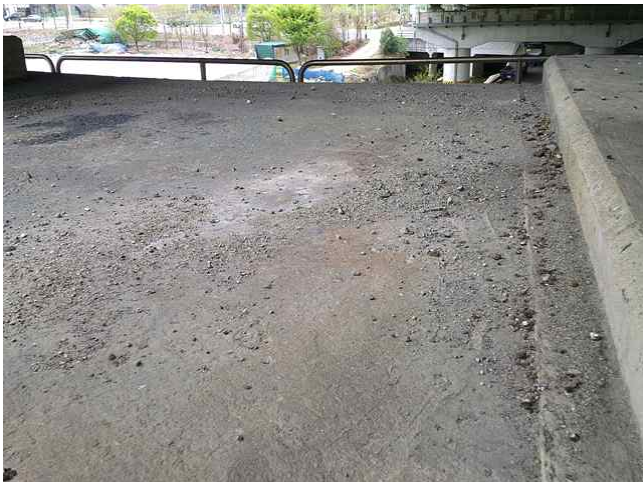
- 부 재 : P3
- 손 상 : 코핑부 체수흔적

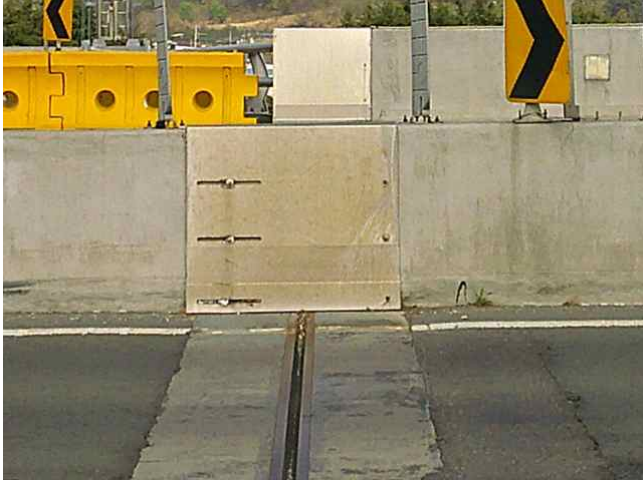
- 부 재 : P3
- 손 상 : 차수커버 볼트탈락

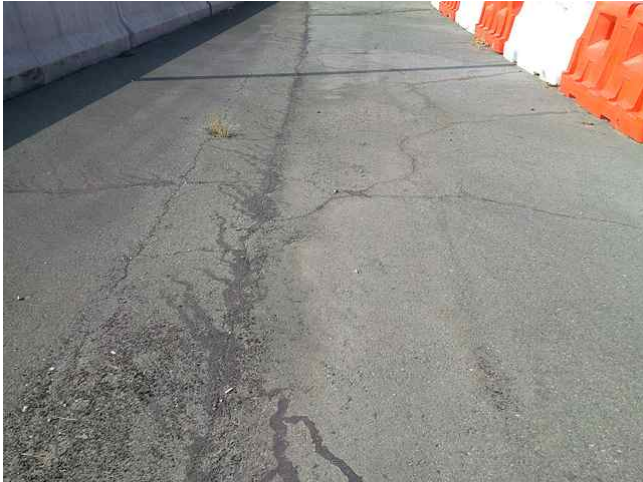
- 부 재 : S1
- 손 상 : 아스콘 망상균열

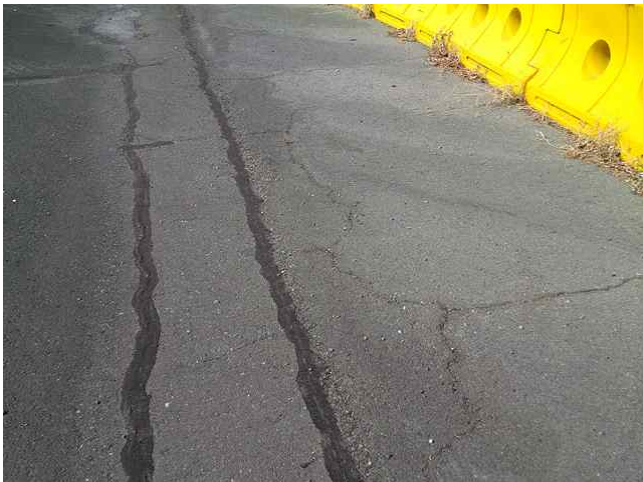
- 부 재 : S2
- 손 상 : 아스콘 망상균열

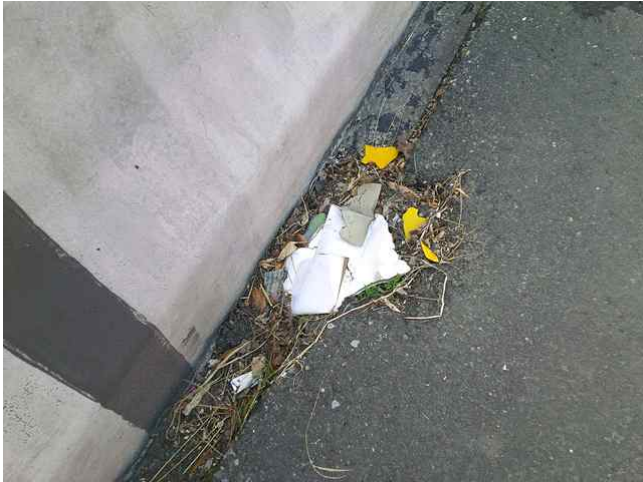
- 부 재 : S1
- 손 상 : 배수구 막힘

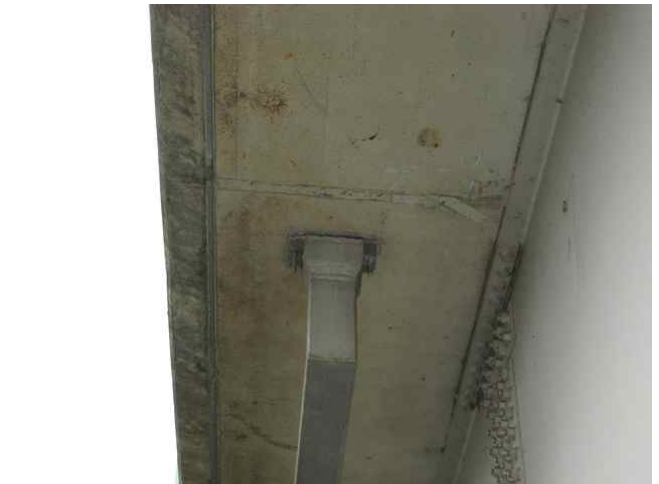
- 부 재 : S2
- 손 상 : 배수관 연결볼트 탈락

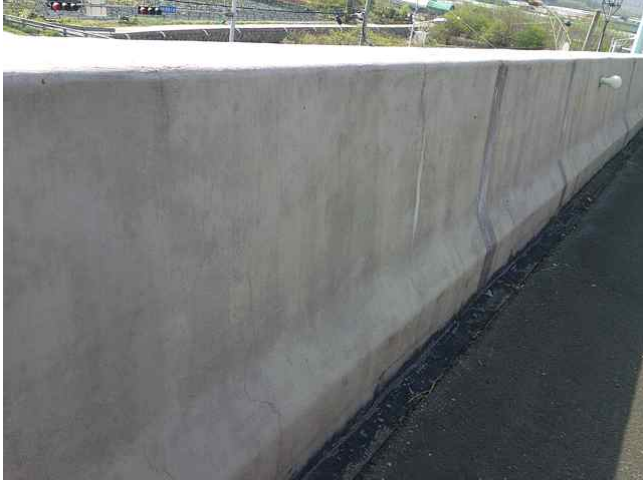
- 부 재 : S2
- 손 상 : 방호벽 균열(폭 0.2mm)

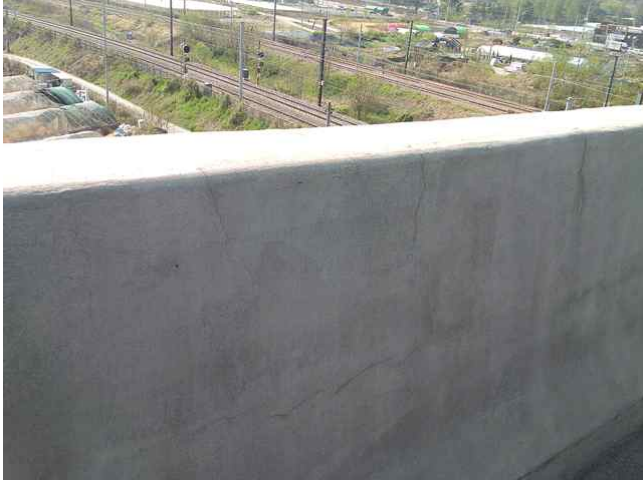
- 부 재 : S5
- 손 상 : 방호벽 균열(폭 0.2mm)

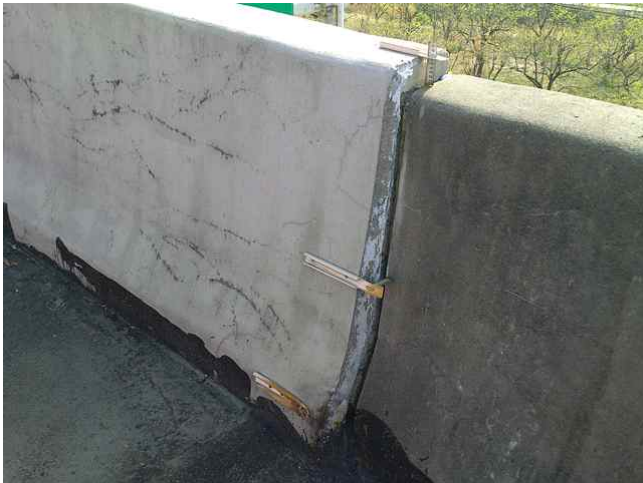
- 부 재 : S1
- 손 상 : 접속부 단차(L=1.5m)
