# 범안대교

# < 사진목록 >

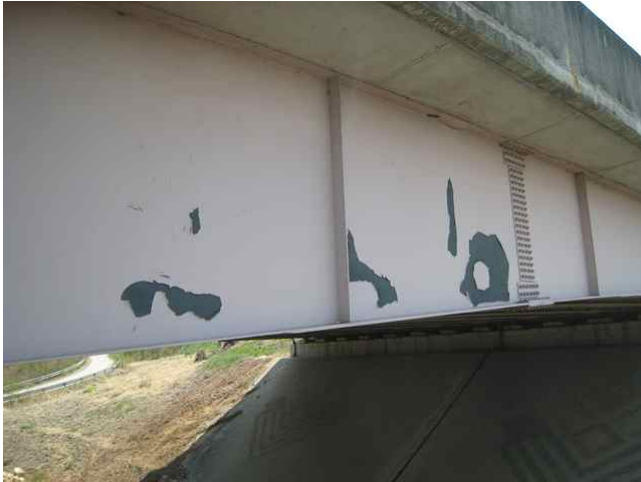
- 부 재 : S1-G1
- 손 상 : 북부 도장박리

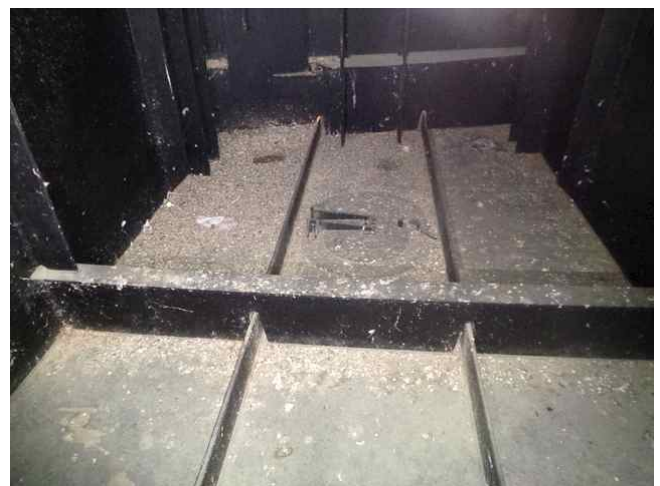
- 부 재 : S8-G2
- 손 상 : 하부플랜지 이물질퇴적(조류)

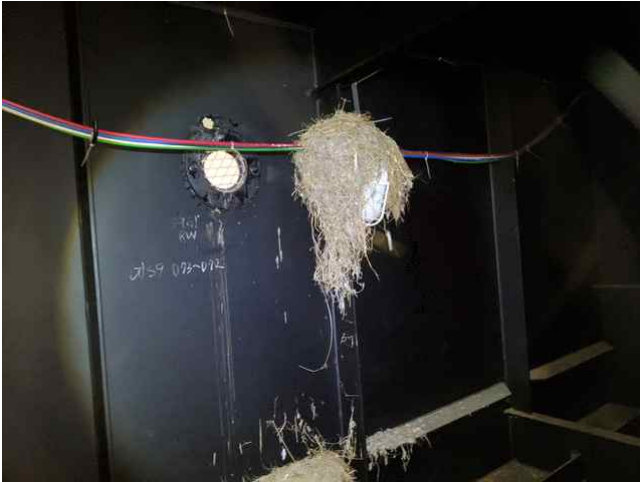
- 부 재 : S9-G1
- 손 상 : 복부 이물질퇴적(조류)

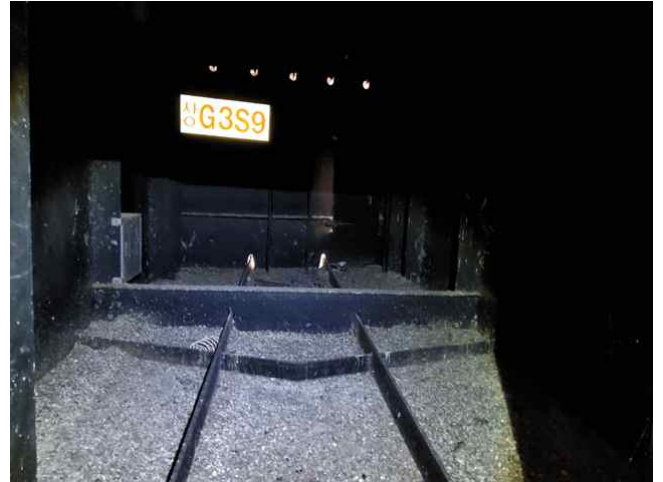
- 부 재 : S9-G1
- 손 상 : 하부플랜지 이물질퇴적(조류)

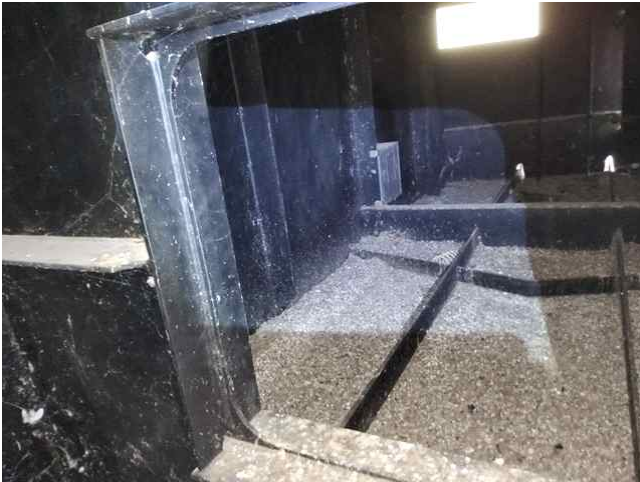
- 부 재 : S9-G1
- 손 상 : 하부플랜지 이물질퇴적(조류)

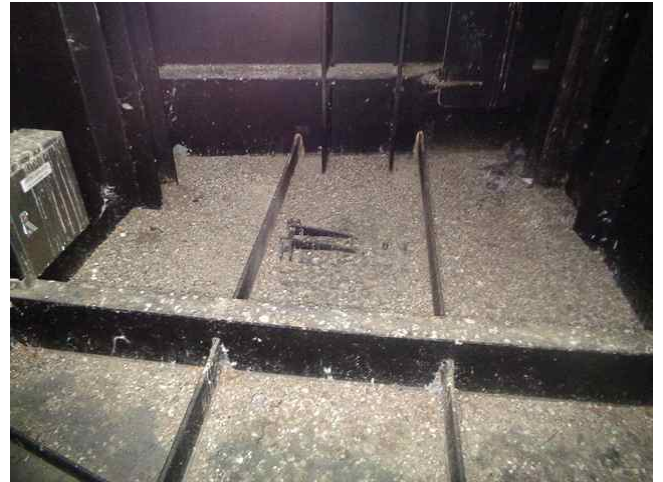
- 부 재 : S9-G3
- 손 상 : 하부플랜지 이물질퇴적(조류)

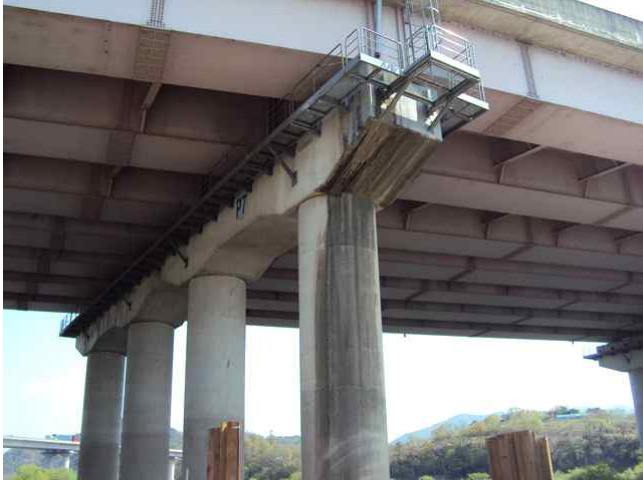
- 부 재 : P7
- 손 상 : 코핑부 및 기둥부 누수오염

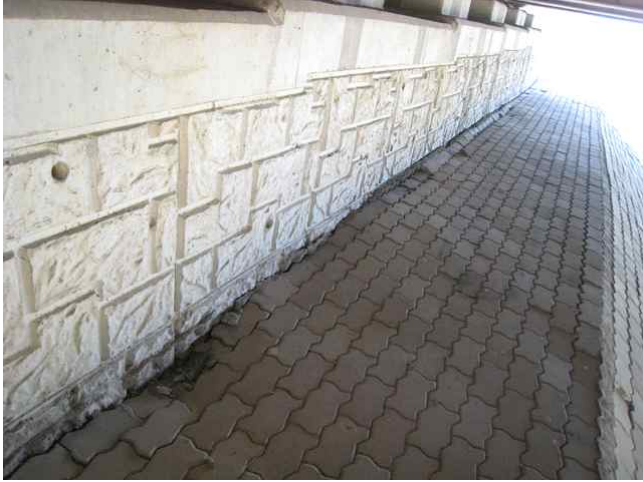
- 부 재 : A1
- 손 상 : 법면 침하

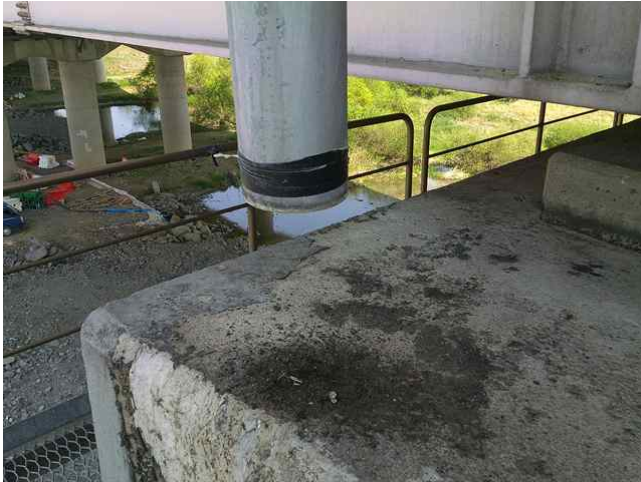
■ 부 재 : P6  
 ■ 손 상 : 배수관 위치불량

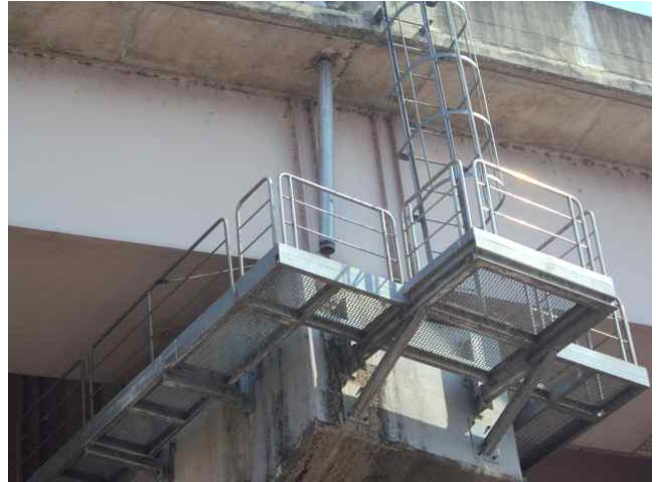
■ 부 재 : P7  
 ■ 손 상 : 배수관 위치불량

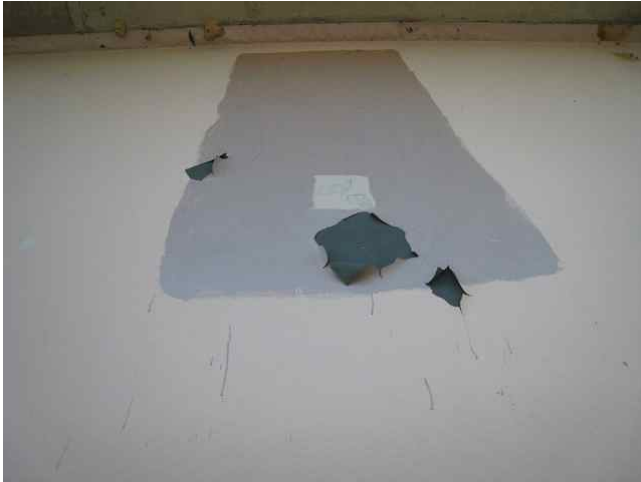
- 부 재 : S2-G3
- 손 상 : 복부 도장박리

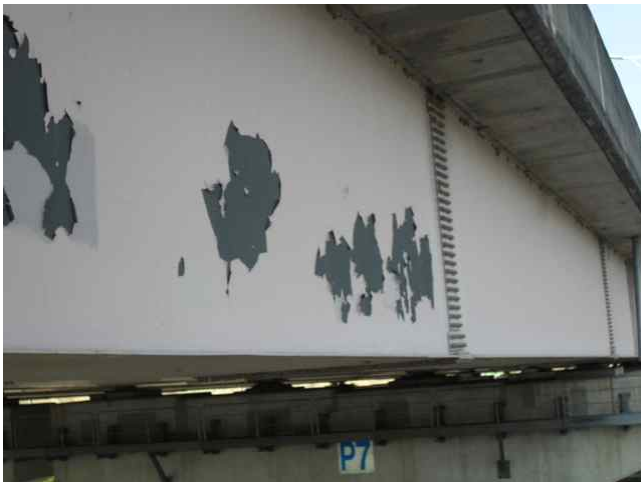
- 부 재 : S7-G4
- 손 상 : 복부 도장박리, 박락

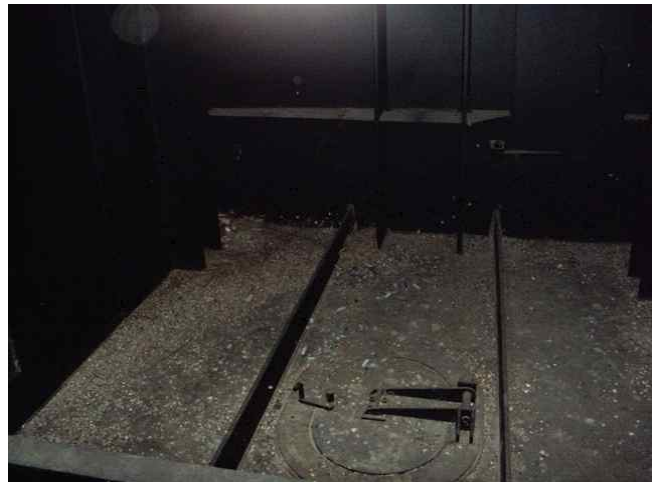
- 부 재 : S2-G1
- 손 상 : 하부플랜지 이물질퇴적(조류)

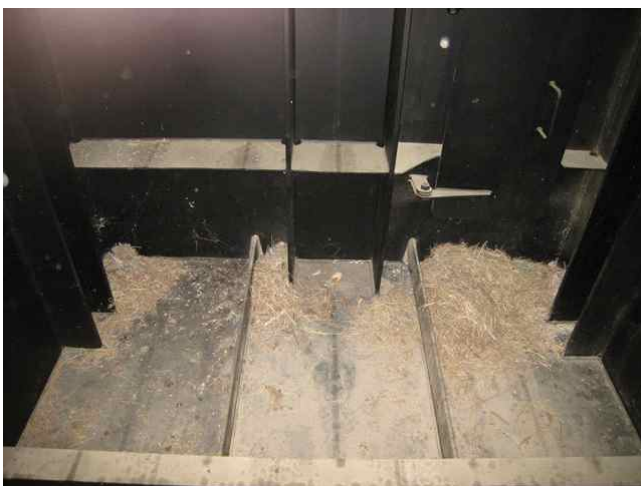
- 부 재 : S2-G3
- 손 상 : 하부플랜지 이물질퇴적(조류)

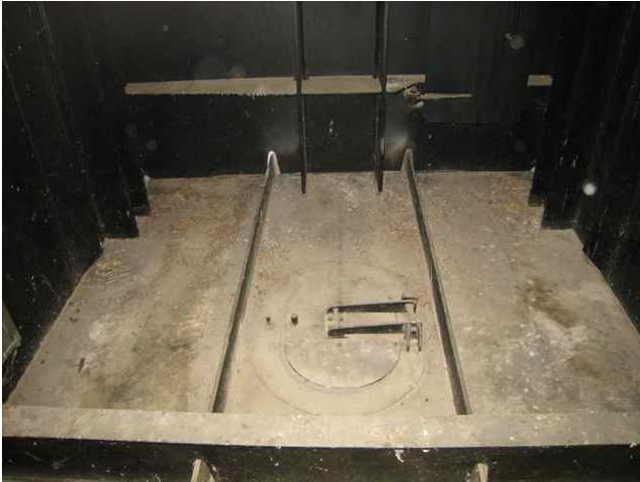
- 부 재 : S5-G3
- 손 상 : 복부 이물질퇴적(조류)

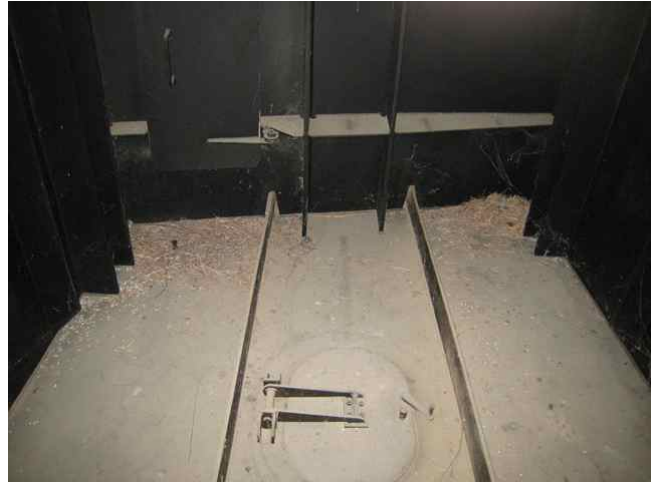
- 부 재 : S8-G3
- 손 상 : 하부플랜지 이물질퇴적(조류)

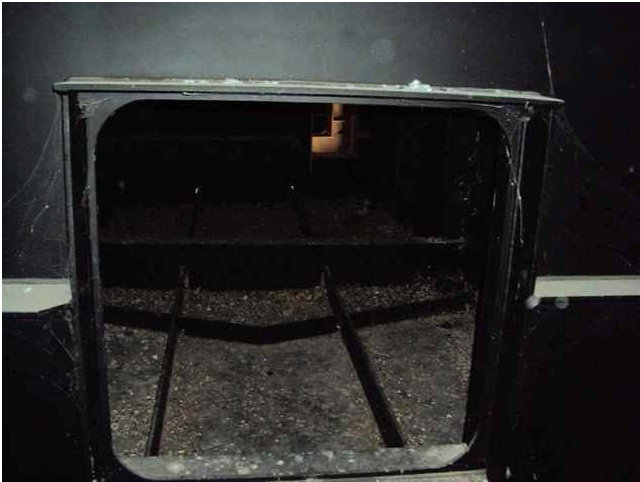
- 부 재 : S9-G1
- 손 상 : 하부플랜지 이물질퇴적(조류)

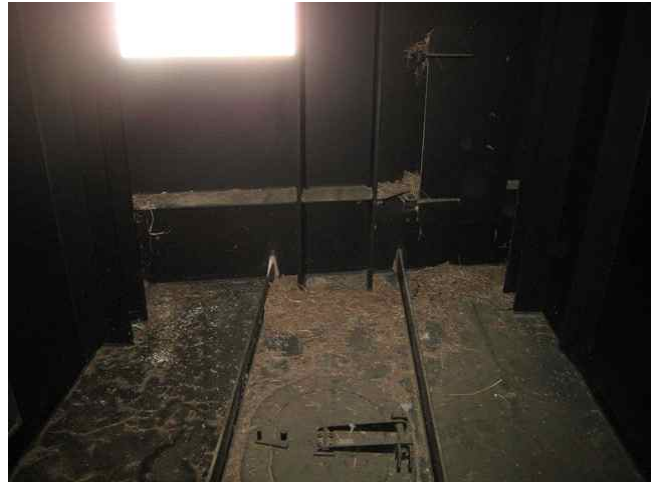
- 부 재 : S9-G3
- 손 상 : 하부플랜지 이물질퇴적(조류)

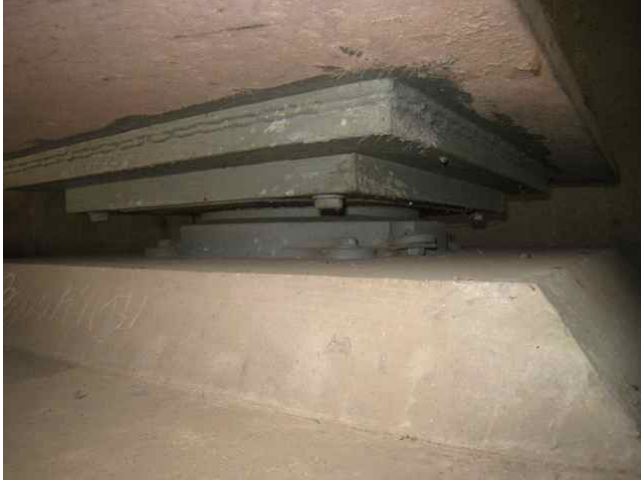
- 부 재 : A1-SH1
- 손 상 : 본체 실링재 탈락

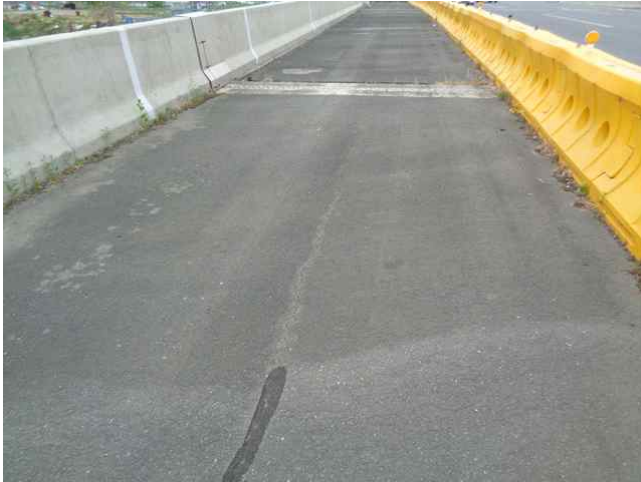
- 부 재 : S2
- 손 상 : 갓길측 아스콘 균열

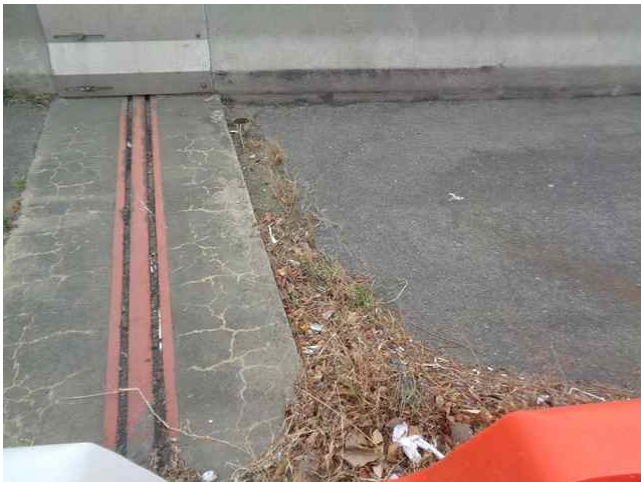
- 부 재 : S8
- 손 상 : 갓길측 아스콘 파손
