범안대교

2022.06

# 범안대교 정밀안전진단 및 내진성능평가 기술용역 보 고 서

대 구 광 역 시  
대구동부순환도로(주)  
[ 주 ] 명 성 엔 지 니 어 링

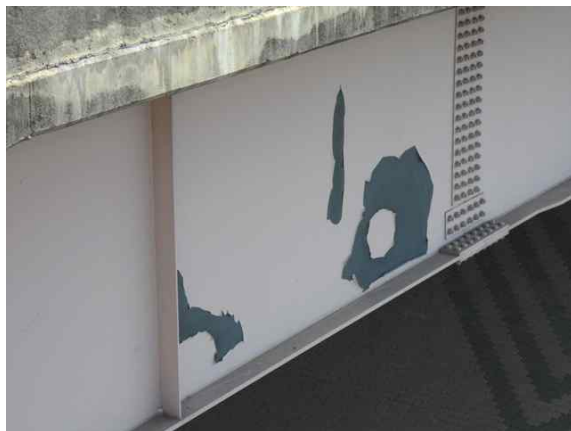
S1-G3 거더외부 도장박리(범물방향)

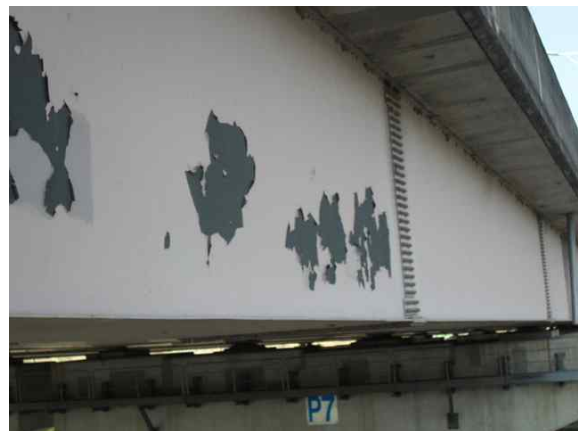
S7-G3 거더외부 도장박리(안심방향)

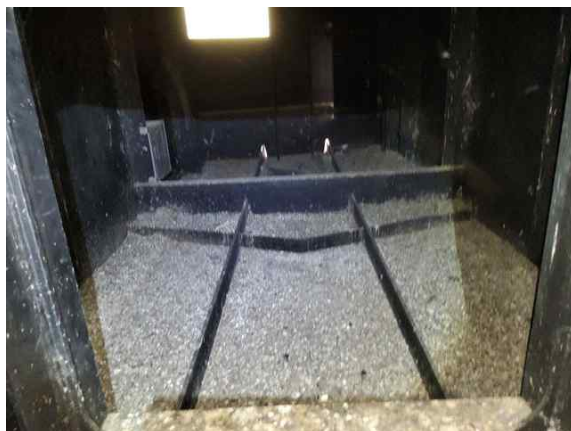
S9-G1 거더내부 이물질퇴적(범물방향)

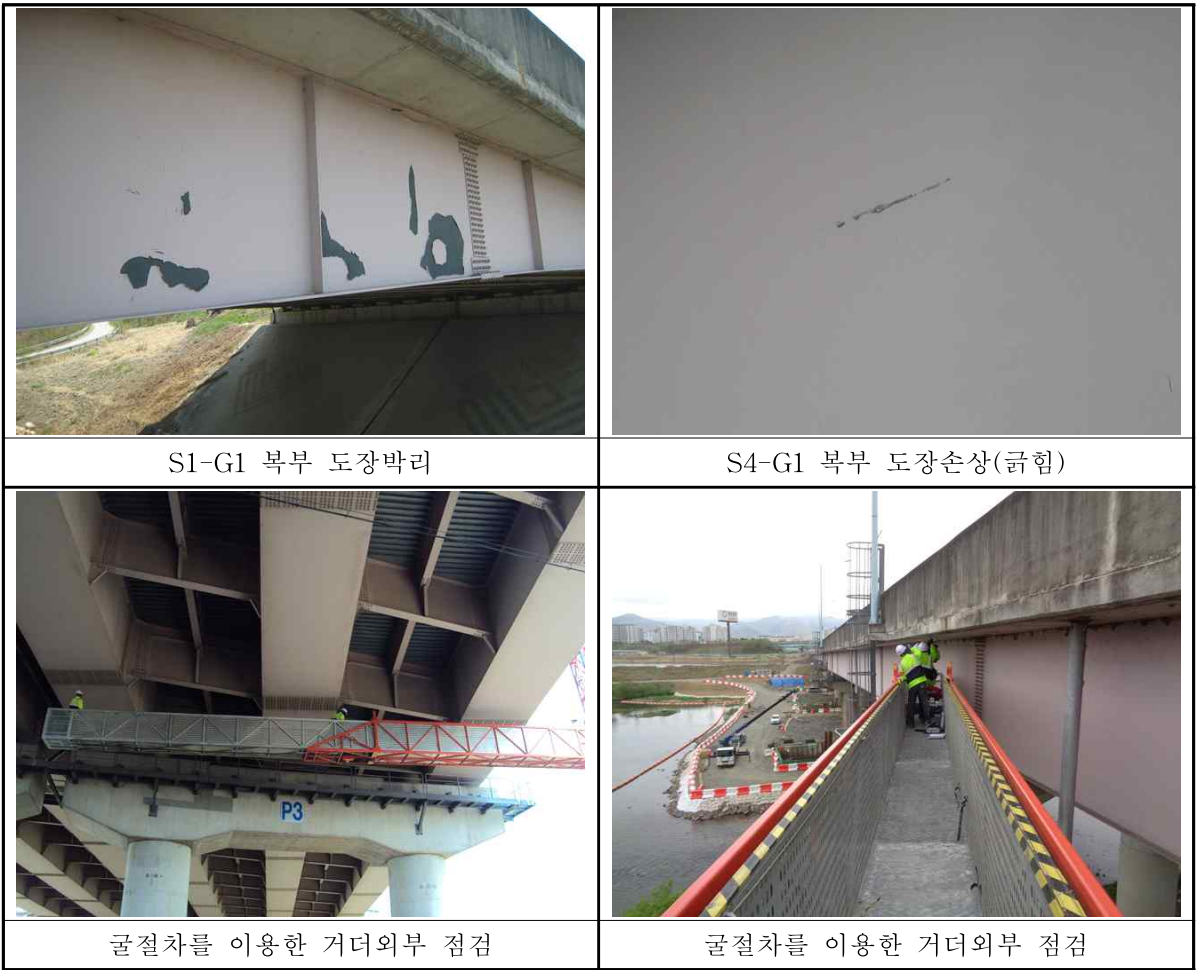
강재 거더 외부는 점검차(굴절점검차, 고소차)를 이용한 근접점검을 실시하였고, 기존상인 도장박리 외에 신규손상으로 도장긫힘이 조사되었다.

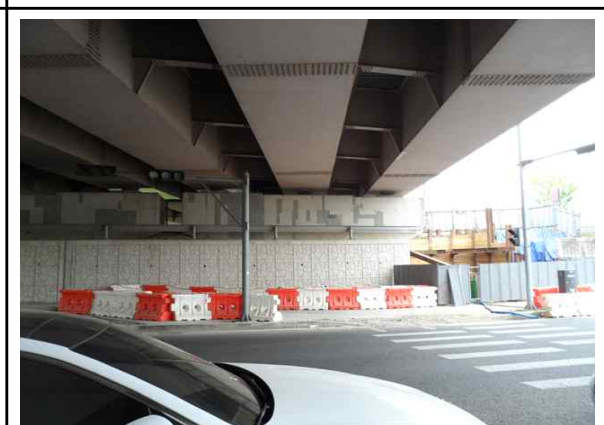
| 교각 P6 전경 | 교각 P10 전경(인접구간 공사중) |

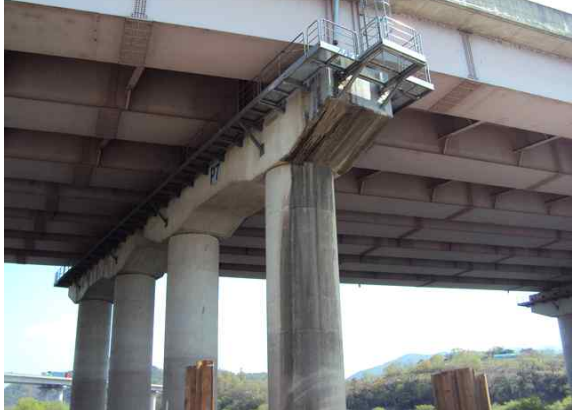
하부구조에 발생한 주요 손상으로는 초기 건조수축으로 인해 발생한 균열, 망상균열이며, 유지관리를 통한 일부 보수이력이 있는 상태이다. 또한, 신축이음 하부를 통한 우수유입으로 인해 교각 코핑부 및 기둥부에 누수오염이 일부 발생한 것으로 조사되었으며, 조류서식으로 코핑상면에 이물질퇴적이 일부 구간에 발생한 상태이다.

| <p>P4 코핑부 누수오염</p> | <p>P5 코핑부 및 기둥부 누수오염</p> |

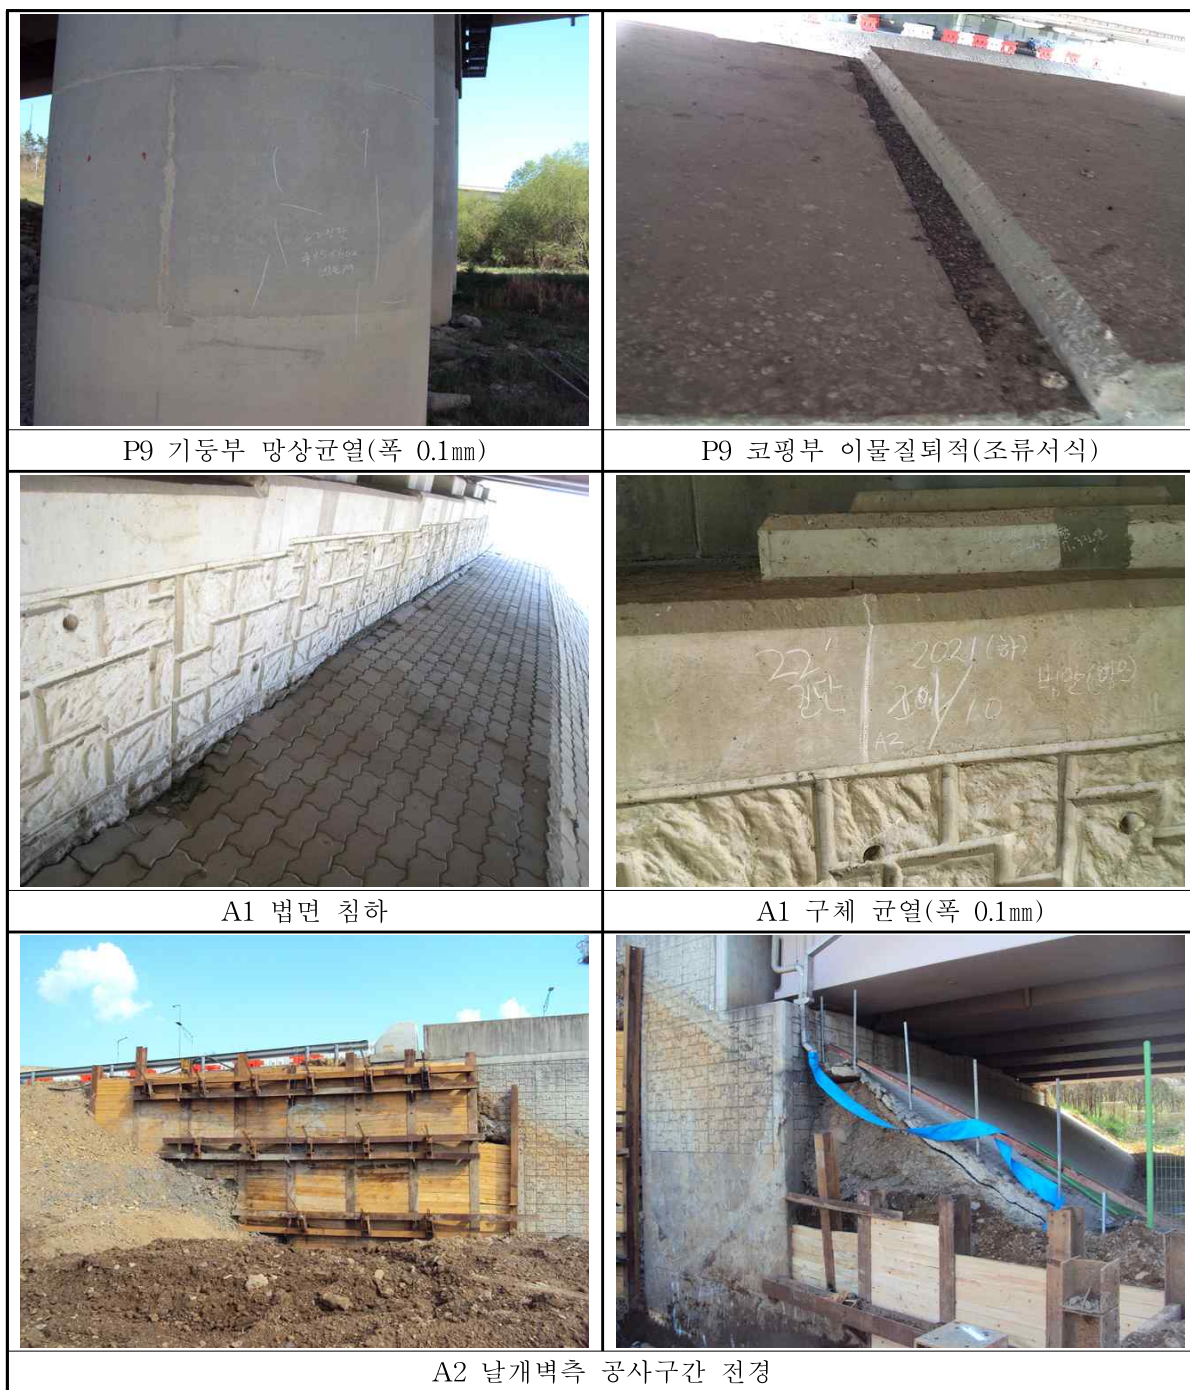
교대 법면에 기 발생한 침하는 이전 점검과 비교시 진전은 없는 상태이며, P8~A2 지점 인접해서 진행중인 공사에 대해서는 손상발생에 대해 주기적인 점검이 필요한 것으로 판단된다.

| <p>P8 인접 공사구간 전경</p> | |

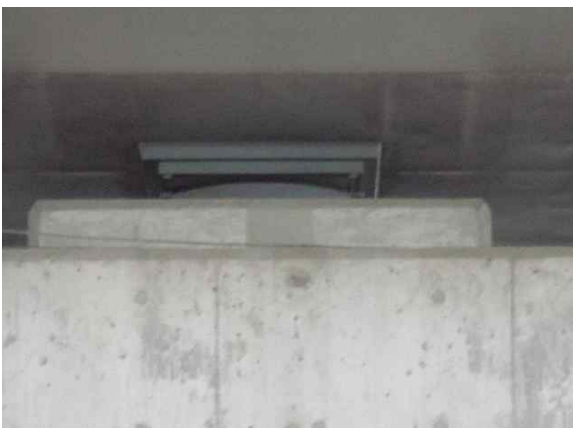
| <p>P1-SH1 받침콘크리트 균열 보수 - 양호</p> | <p>P1-SH4 받침콘크리트 균열 보수 - 양호</p> |

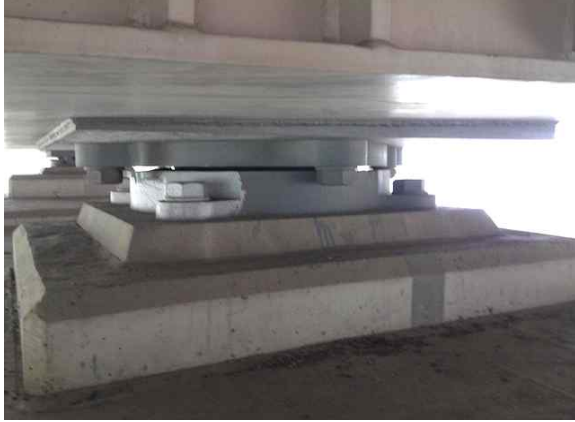
| <p>고정단 본체 상태양호</p> | <p>양방향 본체 상태양호</p> |

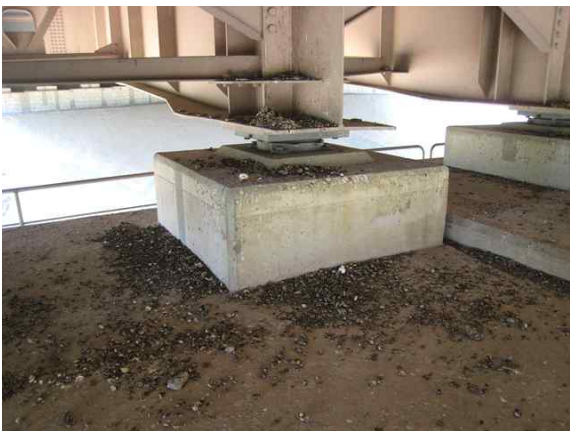
하부구조에 발생한 주요 손상으로는 초기 건조수축으로 인해 발생한 균열, 망상균열이며, 유지관리를 통한 일부 보수이력이 있는 상태이다. 또한, 신축이음 하부를 통한 우수유입으로 인해 교각 코핑부 및 기둥부에 누수오염이 일부 발생한 것으로 조사되었으며, 조류서식으로 코핑상면에 이물질퇴적이 일부 구간에 발생한 상태이다.

| <p>P1 기둥부 파손 보수실시</p> | <p>P1 코핑부 이물질퇴적(조류)</p> |

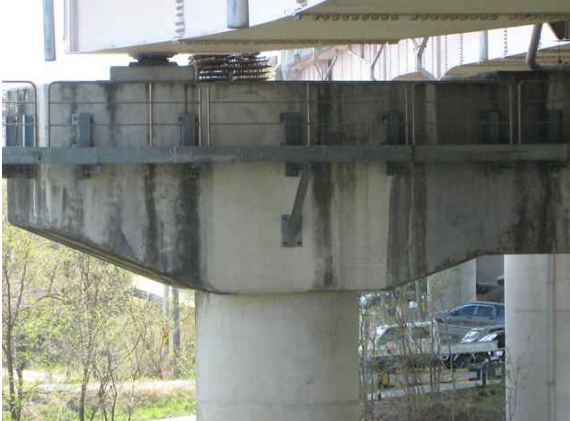
| <p>P4 기둥부 망상균열(폭 0.1mm)</p> | <p>P4 코핑부 누수오염</p> |

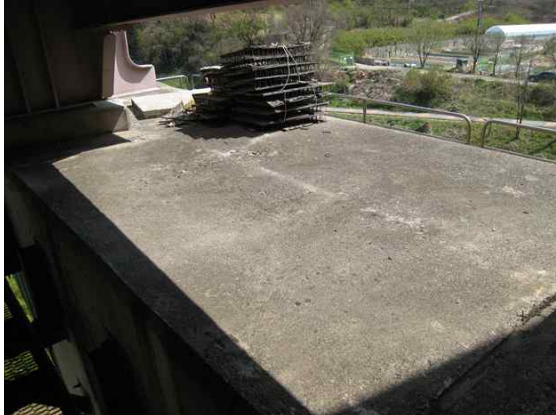
| <p>P4 코핑부 표면열화</p> | <p>P6 기둥부 망상균열(폭 0.1mm)</p> |

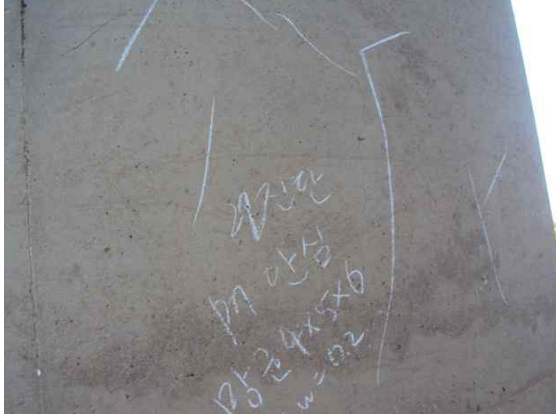
| <p>P7 기둥부 망상균열(폭 0.1mm)</p> | <p>P7 코핑부 철근노출</p> |

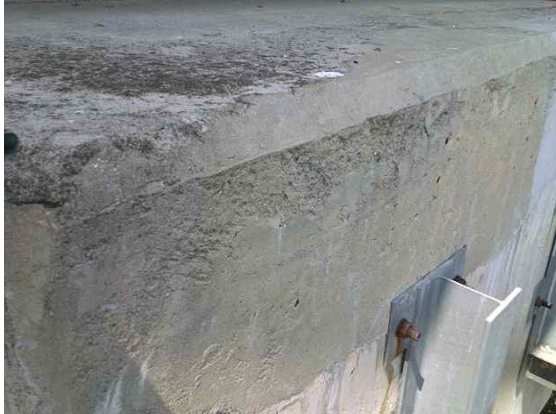
| <p>P7 코핑부 표면열화</p> | <p>P7 코핑부 균열(폭 0.2mm)</p> |

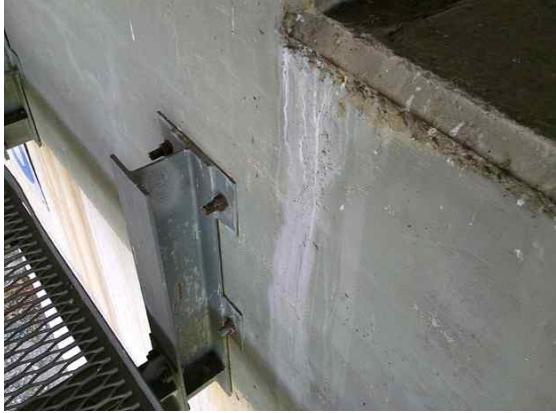
| <p>P8 코핑부 백태</p> | <p>P10 기둥부 망상균열(폭 0.1mm)</p> |

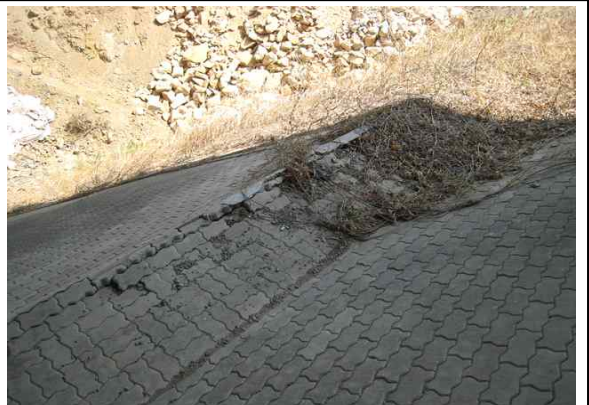
교대 법면에 기 발생한 침하 및 밀림 손상은 이전 점검과 비교시 진전은 없는 상태인 것으로 조사되었다.

| A1 구체 균열(폭 0.2mm) | A1 범면침하 |

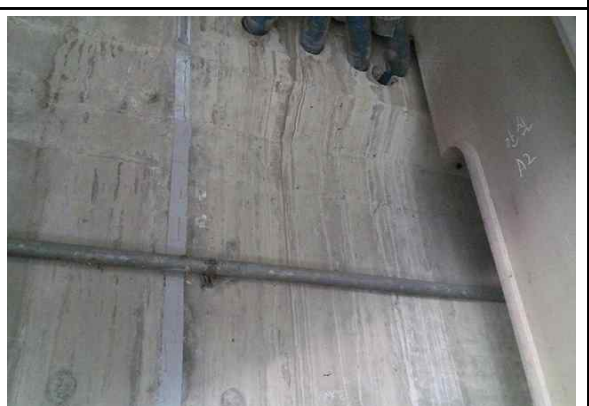
| A1 흉벽 균열(폭 0.2mm) | A2 흉벽 누수흔적 |

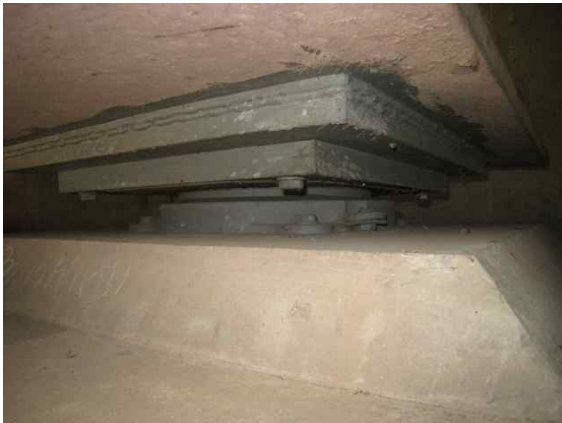
| A1-SH1 본체 실링재 탈락 | P9-SH3 무수축물탈 균열(폭 0.1mm) |

- 균열(0.3mm미만) - 건조수축 및 온도변화 등에 의해 발생한 것으로 판단되며, 비구조적인 균열이나, 내구성 확보 차원의 표면처리를 실시하는 것이 필요하다.
- 실링재 탈락 - 실링재의 노후화로 인해 발생한 손상으로, 본체의 신축거동에 는 문제가 없는 상태이나, 본체 보호차원에서 보수를 실시하는 것이 필요하다.

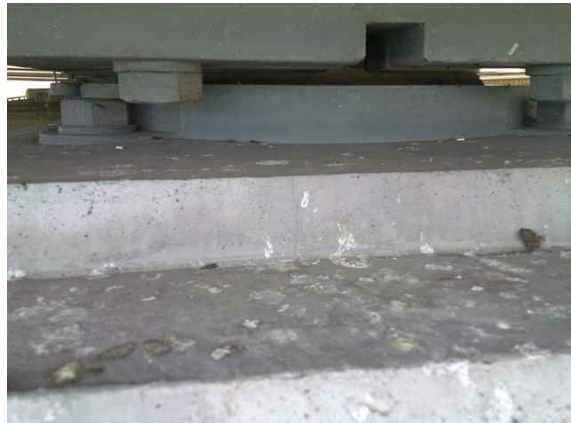
전반적인 신축거동 상태는 양호하며, 외관조사 결과, 기 발생한 받침콘크리트 균열(0.3mm미만), 실링재 탈락은 진전은 없는 상태이다. 금회 점검에서 무수축물탈 균열(0.3mm미만)이 추가 조사되었다.

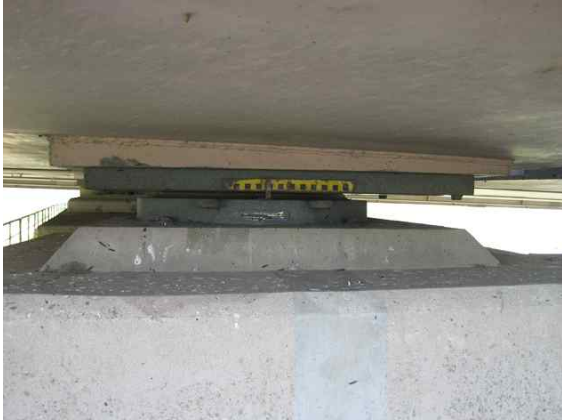
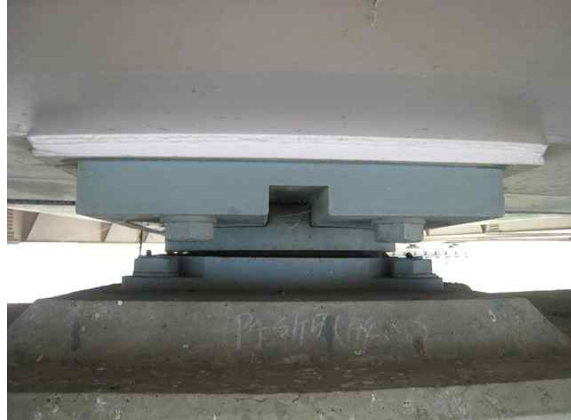
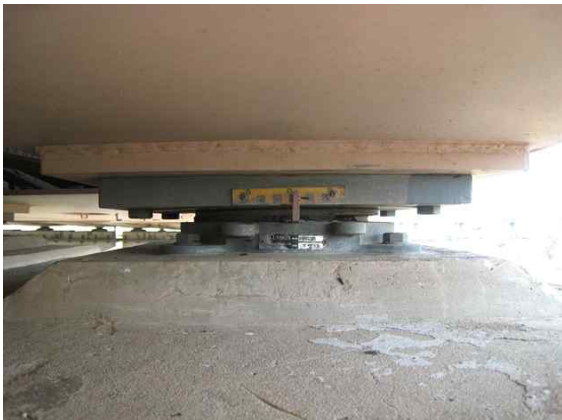
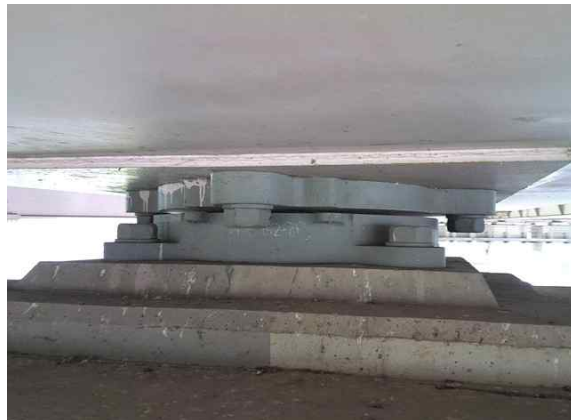
| 양방향 본체 상태양호 | 일방향 본체 상태양호(교축 방향) |
| 일방향 본체 상태양호(교축 직각방향) | 고정단 본체 상태양호 |

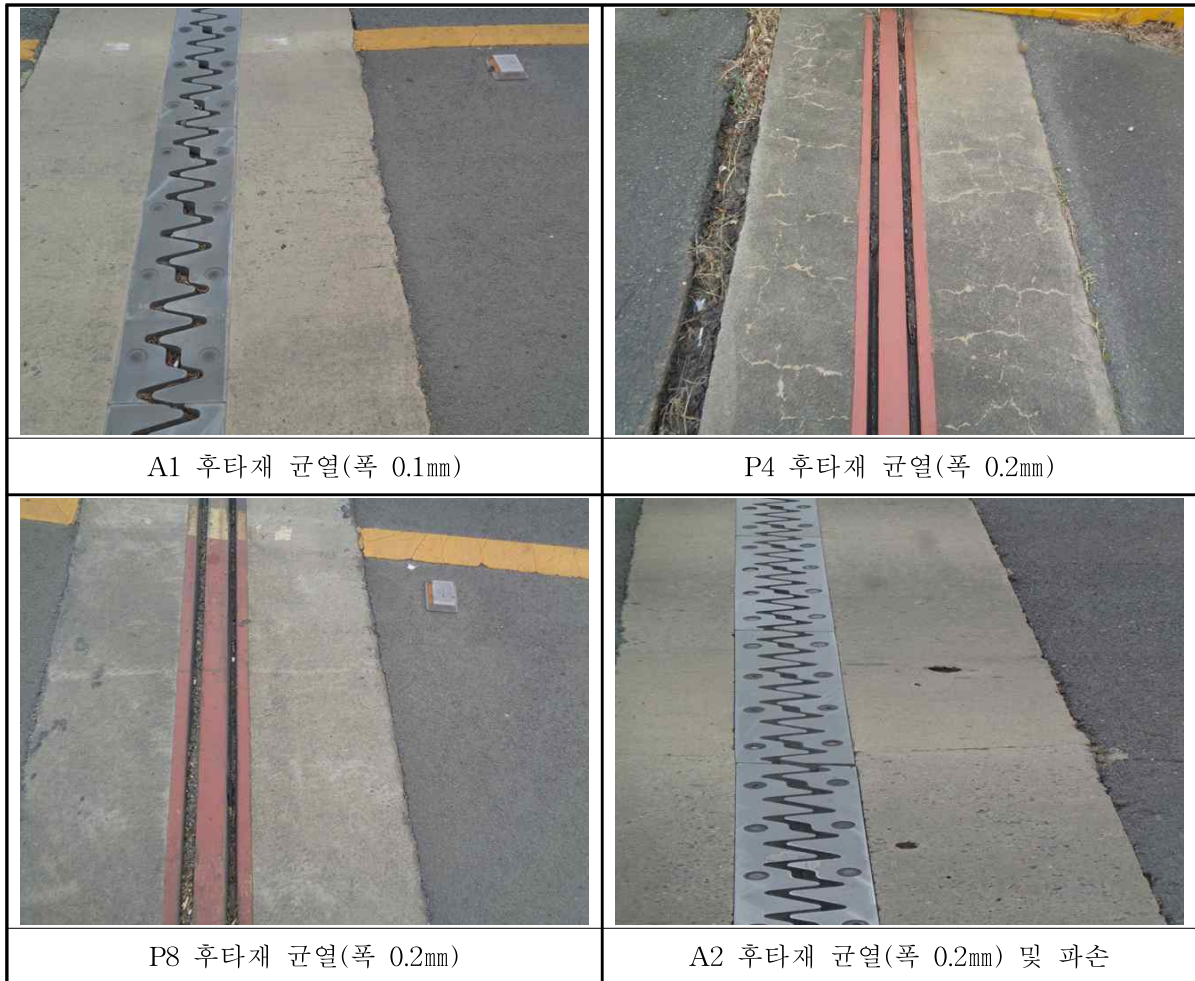
본체는 전반적으로 신축거동 상태는 양호하며, 후타재 접속부는 이격이나 단차 등이 없는 양호한 상태로 확인되었다. 기 발생한 후타재 균열(0.3mm미만)은 미보수된 상태로 진전은 미미한 편이며, 금회 점검에서 후타재 파손이 추가 조사되었다.

- 후타재 균열(0.3mm미만) - 건조수축, 차량의 반복적인 윤하중, 온도변화, 공용기간 경과에 의한 것으로 판단되며, 표면처리를 통한 내구성 확보를 하는 것이 바람직하다.
- 후타재 파손 - 건조수축, 차량의 반복적인 윤하중 및 충격, 공용기간 경과에 의한 것으로 판단되며, 차량의 주행성에 미치는 영향은 적으나, 손상의 진전 방지를 위한 보수를 실시하는 것이 바람직하다.

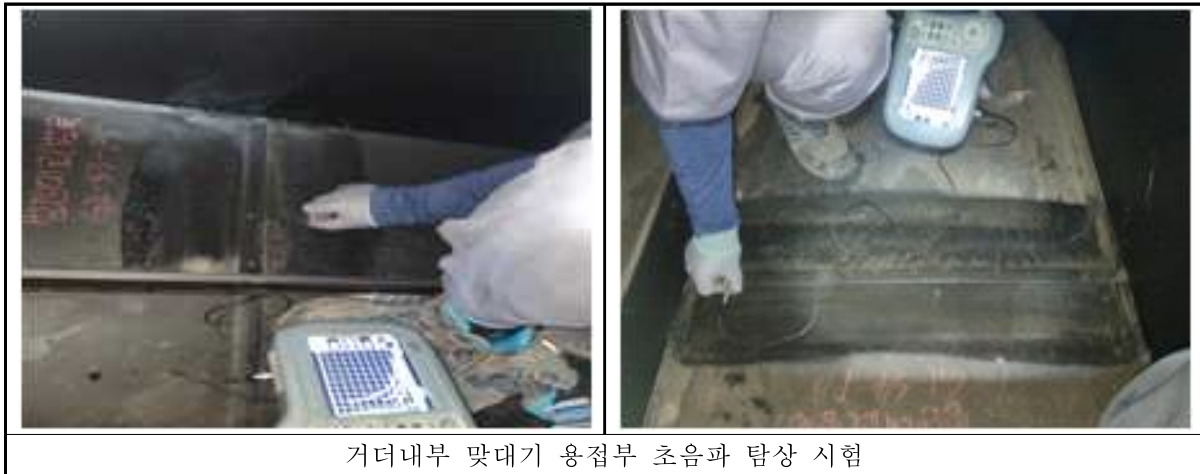
<그림 3.20> 초음파 탐상(사각법) 시험

거더내부 맞대기 용접부 초음파 탐상 시험

본 교량의 거더 내부 하부플랜지의 맞대기용접부에 대하여 초음파탐상시험으로 조사한 결과, 범물방향 36개소, 안심방향 36개소 모두 ‘KS B 0896’의 판정기준에 의거 불합격 결함은 조사되지 않았다.

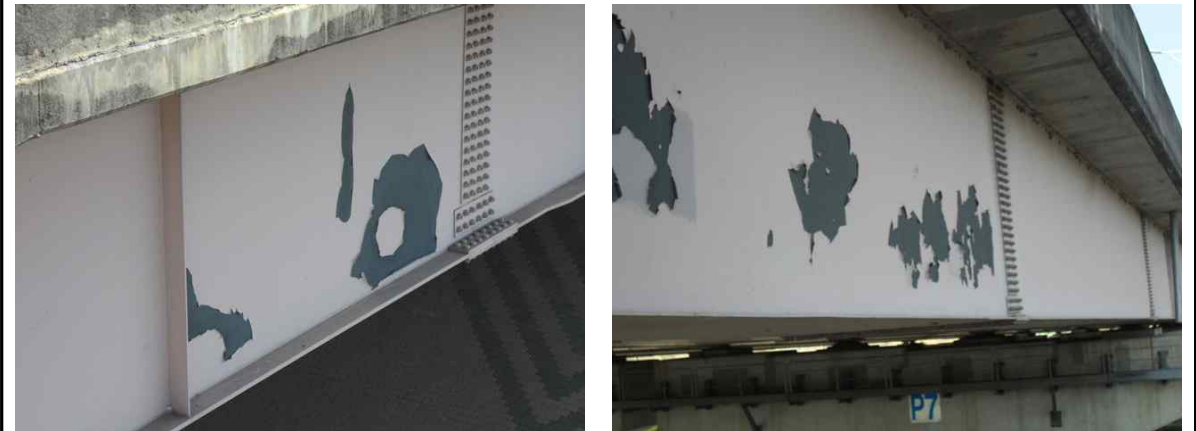
① 거더외부 도장박리

S1-G3 거더외부 도장박리(범물방향)

S7-G3 거더외부 도장박리(안심방향)

- 거더 도장손상은 공용기간 경과, 우수유입, 보수미흡, 시공미흡 등에 의한 손상으로 내구성 확보 차원의 도장보수가 필요하며, 보수시 기존 도장 제거, 도료 품질관리 등을 통하여 재손상 발생을 방지하여야 한다. 하부구조의 균열, 파손은 내구성 확보 차원의 단면보수, 표면처리가 필요하다. 배수관 위치불량은 교량하부로의 누수오염 등 2차 손상발생을 유발하므로 길이연장 등의 조치가 필요하다.

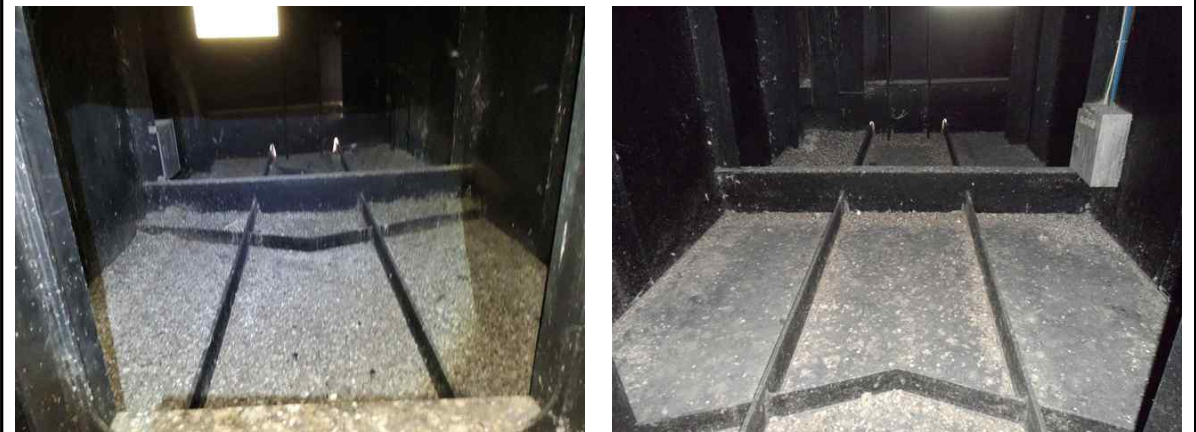
② 거더내·외부 이물질퇴적(조류서식)

S9-G1 거더내부 이물질퇴적(범물방향)

S8-G2 거더내부 이물질퇴적(안심방향)

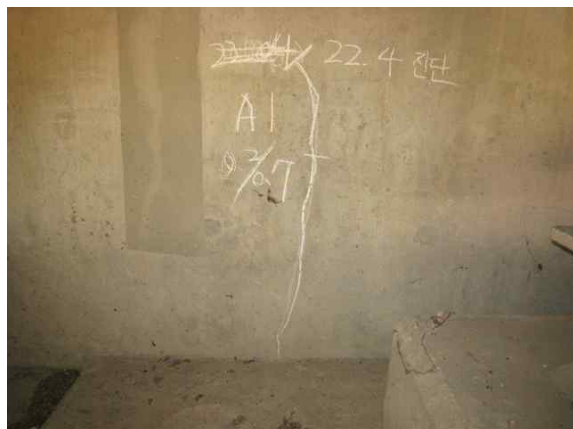
A1 흉벽 균열(폭 0.2mm)

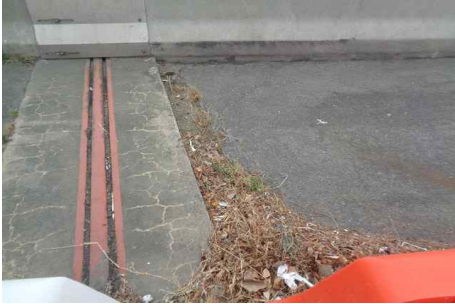
| 점 검 부 위 | | 점 검 항 목 |
|---|---|---|
| 관<br>련<br>사<br>진 | <p>〈아스콘 파손〉</p> | <p>〈아스콘 균열〉</p> |

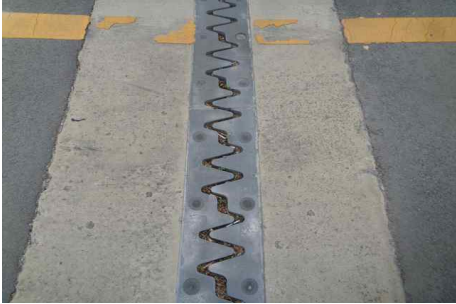
| 점 검 부 위 | | 점 검 항 목 |
|---|---|---|
| | 〈후타재 균열〉 | 〈본체 이물질퇴적〉 |

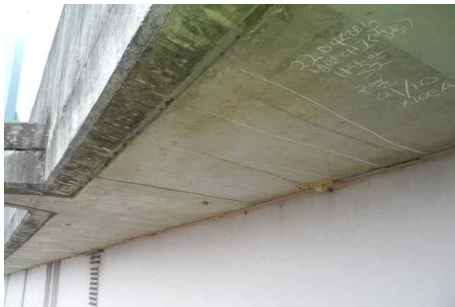
| 점 검 부 위 | | 점 검 항 목 | |
|---|---|---|--|
| | 〈균열〉 | 〈백태〉 | |

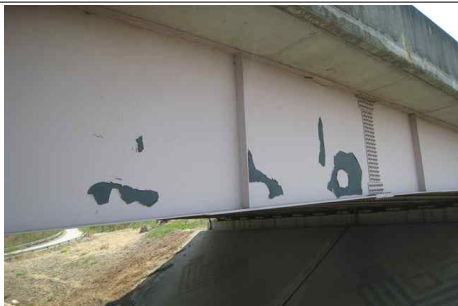
| 점 검 부 위 | | 점 검 항 목 |
|---|---|---|
| | 〈외부 도장박리〉 | 〈내부 도장부식〉 |

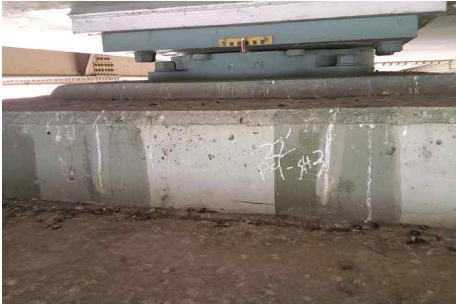
| 점 검 부 위 | | 점 검 항 목 |
|---|---|---|
| 관<br>련<br>사<br>진 | <p>〈받침콘크리트 균열〉</p> | <p>〈본체 실링재 탈락〉</p> |

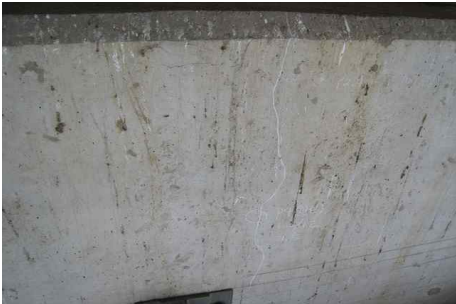
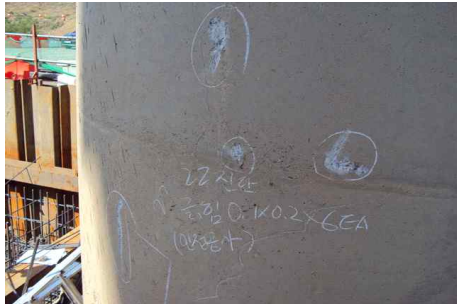
| 점 검 부 위 | | 점 검 항 목 |
|---|---|---|
| 관<br>련<br>사<br>진 | <p>〈코핑부 균열〉</p> <p>〈기둥부 균열〉</p> | |
