## 제3장 현장조사 및 시험

# 제3장 현장조사 및 시험

본 과업의 대상 교량인 ‘범안대교’는 대구광역시 수성구 가천동에 위치하고 있으며, 총연장 545.0m, 교폭은 28.9~52.0m(왕복 6차선), 최대경간장은 55.0m인 1층 시설물인 교량으로 범물·안심방향이 분리되어 시공된 상태이다. 상부구조는 S1-Steel Plate Girder, S2~S11-Steel Box Girder 형식이며, 하부구조는 역T형 교대(A1, A2), 다주식 라멘형 교각(P1~P11)으로 시공된 상태이다. 교량의 기하학적 형상은 교량 시점에서 종점으로 -2.4886%의 경사를 이루며, 횡단구배는 도로중심선에서 범물방향은 +2.0 ~ -2.0%, 안심방향은 -2.0%의 경사를 이루고 있다.

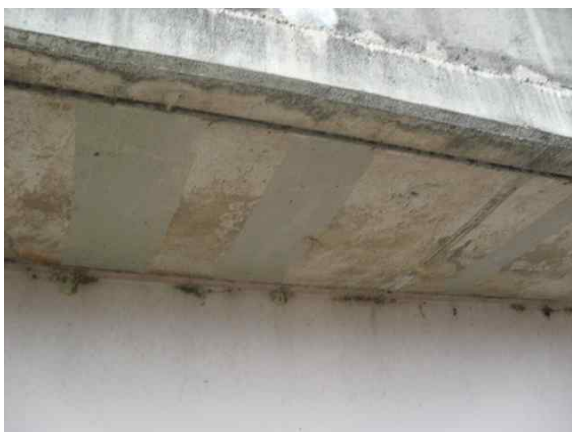
| S5 캔틸레버 기 보수부 상태양호 | S6 캔틸레버 균열(폭 0.1mm) |

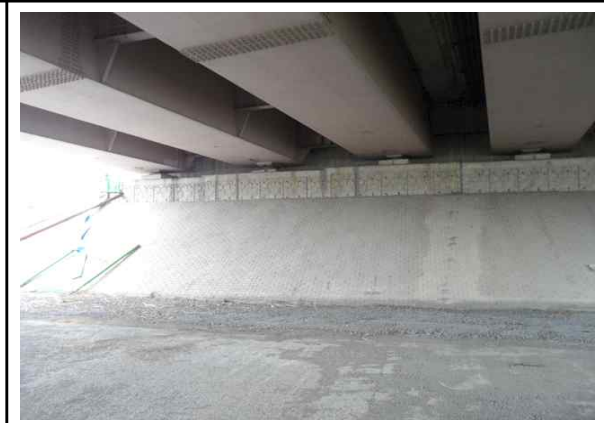
| 교대 A1 전경 | 교대 A2 전경(인접구간 공사중) |

교대 법면에 기 발생한 침하는 이전 점검과 비교시 진전은 없는 상태이며, P8~A2 지점 인접해서 진행중인 공사에 대해서는 손상발생에 대해 주기적인 점검이 필요한 것으로 판단된다.

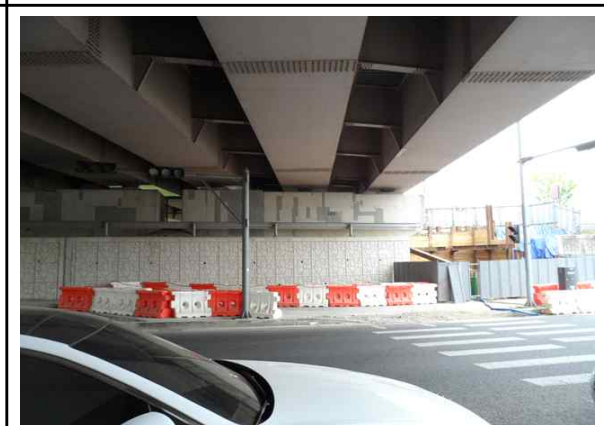
| 교각 P6 전경 | 교각 P10 전경(인접구간 공사중) |

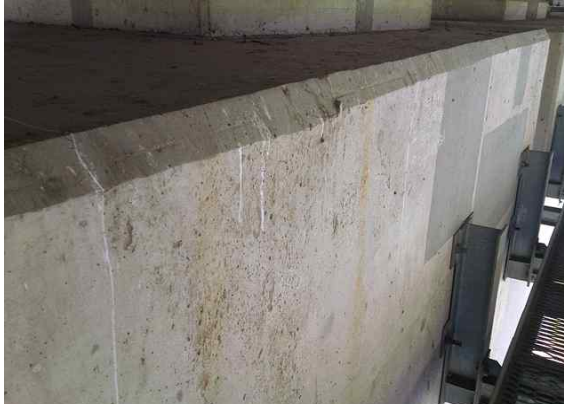
| <p>P6 코핑부 균열(폭 0.2mm)</p> | <p>P6 기둥부 망상균열(폭 0.1mm)</p> |

- 균열(0.3mm미만), 망상균열 - 건조수축 및 구속응력, 온도변화 등에 의해 발생된 것으로 판단되며, 장기간 우수 및 외기에 의한 수분접촉시 표면열화에 따른 박리 또는 내부 철근의 부식 팽창 등에 의해 박락이 발생할 수 있으므로 내구성 확보를 위한 보수를 실시하는 것이 필요하다.
- 표면열화, 누수오염, 체수흔적 - 장기공용 및 우수, 외기에 의해 발생한 손상으로 판단되며, 전회와 비교시 진전이 미미한 상태이다. 현재 발생한, 표면열화, 체수흔적 등은 지속적인 주의관찰 후 손상의 진전시 보수를 실시하는 유지관리가 필요하다.
- 긁힘, 파손 - 작업 장비 등의 외부 충격에 의해 발생한 손상으로, 손상의 정도는 경미하여 보수보다는 주의관찰 후 진전시 보수를 실시하는 유지관리가 필요하다.
- 이물질퇴적(조류서식) - 조류서식에 의한 손상으로 거더내부의 이물질퇴적과 더불어 청소가 필요하다.
- 범면보호블록 침하 - 시공이후 잔류침하로 인해 발생한 손상으로, 이전 점검과 비교시 진전은 없는 상태로, 잔류침하는 수렴된 것으로 판단된다. 따라서, 보수보다는 주의관찰을 실시한다.

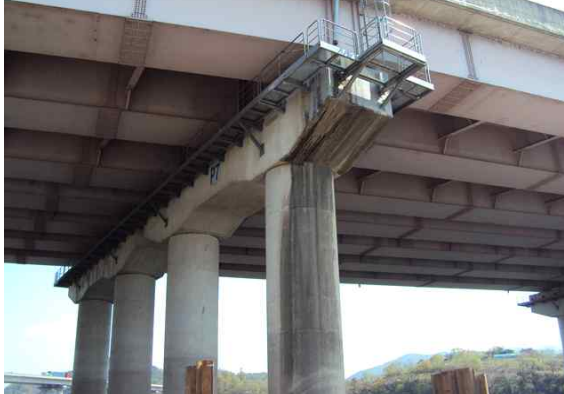
| <p>P7 코핑부 및 기둥부 누수오염</p> | <p>P7 기둥부 망상균열(폭 0.1mm)</p> |

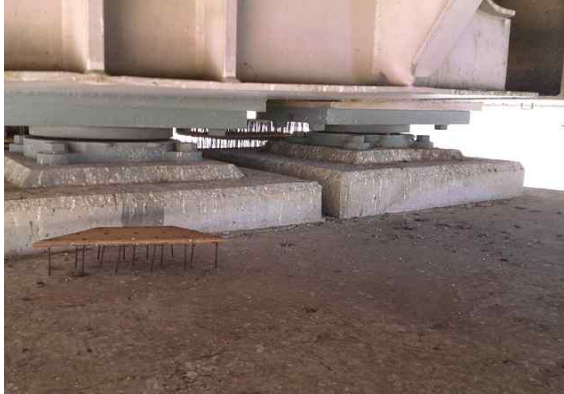
| <p>P8 코핑부 이물질퇴적(조류서식)</p> | <p>P8 기둥부 콘크리트 균열</p> |

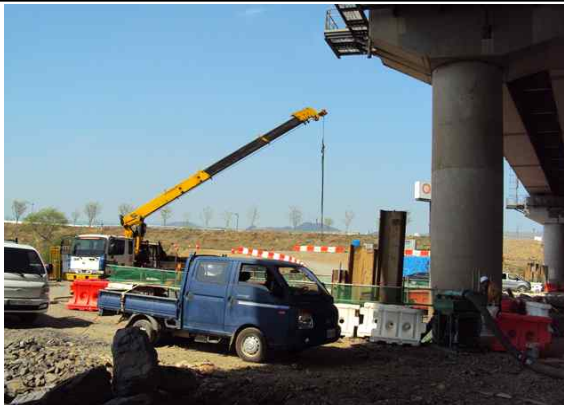
| <p>P8 인접 공사구간 전경</p> | |

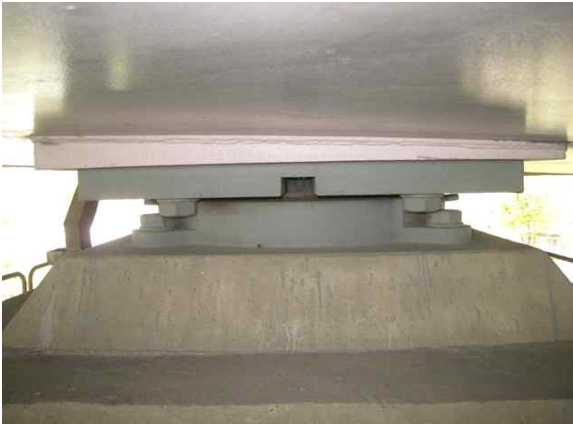
| <p>P3-SH6 받침콘크리트 균열(폭 0.1mm)</p> | <p>일방향 본체 상태양호</p> |

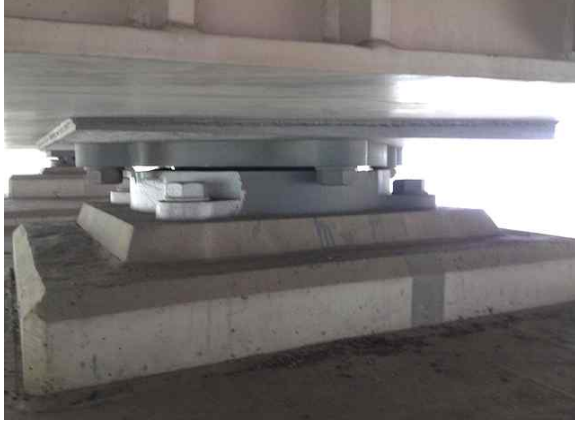
| <p>고정단 본체 상태양호</p> | <p>양방향 본체 상태양호</p> |

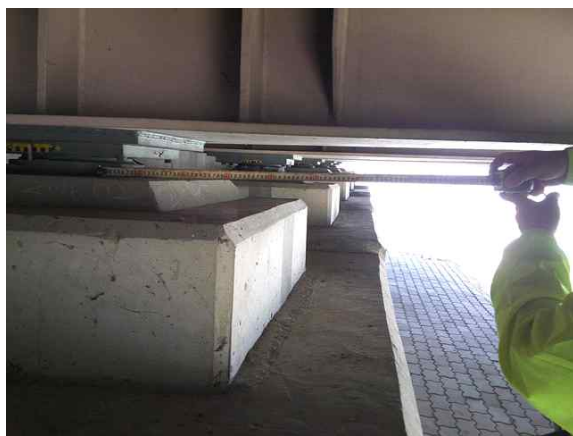
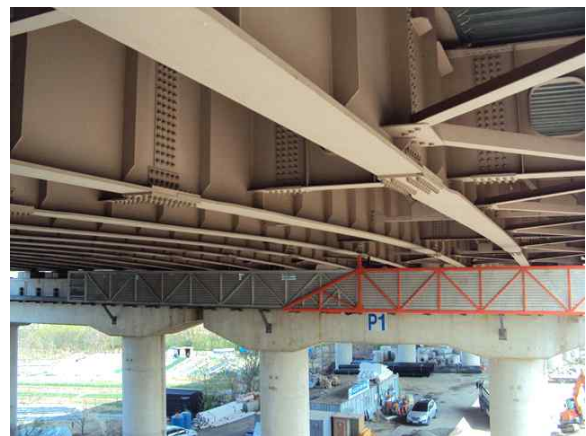
연단거리 측정

- S1 :  $L=29.9\text{m} \rightarrow S = 200 + 5 \times 29.9 = 350\text{mm}$
- S2~S4 :  $L=55.0\text{m} \rightarrow S = 200 + 5 \times 55.0 = 475\text{mm}$
- S5~S8 :  $L=50.0\text{m} \rightarrow S = 200 + 5 \times 49.9 = 450\text{mm}$
- S9~S11 :  $L=50.0\text{m} \rightarrow S = 200 + 5 \times 49.9 = 450\text{mm}$

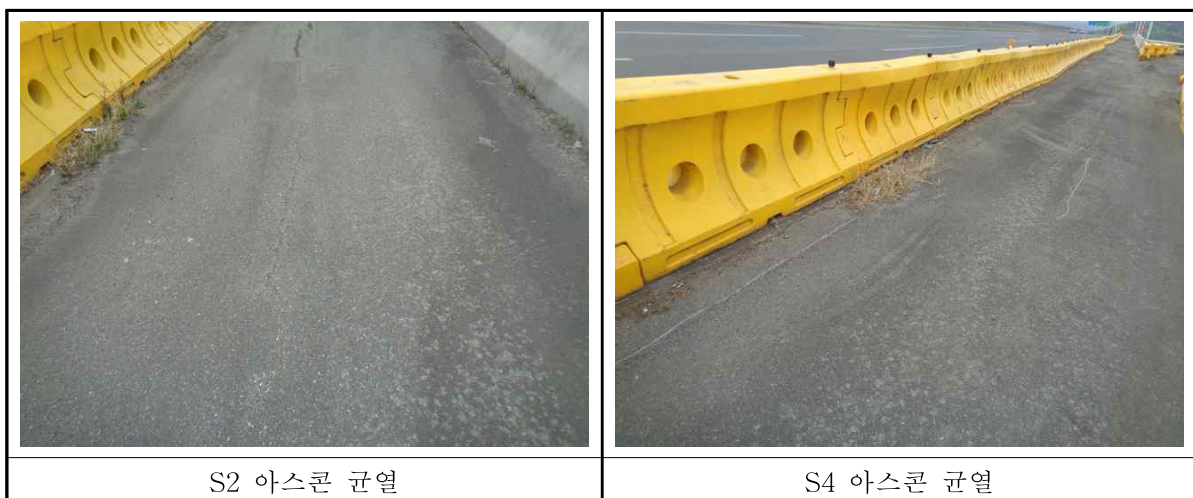
<표 3.22> 범물방향 교면포장 외관조사 결과

교면포장은 차량통행 구간은 대체로 양호한 상태이나, 신축이음장치 인접부와 차량통행이 불가능한 확폭구간의 갓길측에서 아스콘 균열 손상이 조사되었다.

- 아스콘 균열 - 공용년수 증가 및 중차량 통행에 따른 일부 구간에 발생한 손상으로, 주행차량에 영향을 미칠만한 손상은 없으나, 주기적인 관찰을 통한 유지관리 후 손상의 진전이 확인될 시 보수를 실시하는 것이 바람직하다.

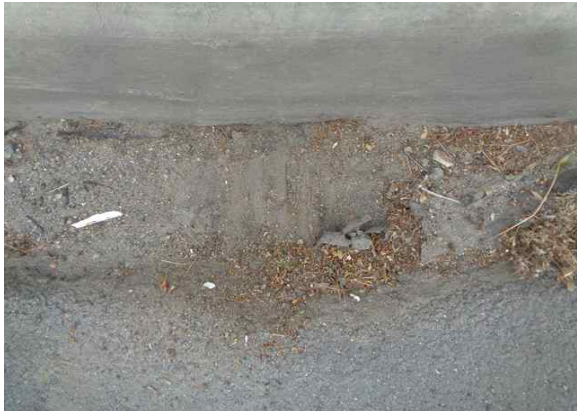
교량 상면의 배수구는 일부구간에서 막힘이 조사되었으며, 배수관은 위치불량 및 연결핀 탈락이 조사되었다.

| 배수구 막힘(S10) | 배수관 연결핀 탈락(S4) |

- 배수구 막힘 - 공용기간 증가 및 강우에 의해 퇴적물이 쌓여 발생한 손상으로 원활한 배수기능 확보를 위해 주기적인 청소가 필요하다.
- 배수관 위치불량 - 배수관 설계오류에 기인한 손상으로 교각 코핑부로 낙수된 우수가 콘크리트 열화의 원인이 될수 있으므로, 길이연장 등을 통해 원활히 배수가 될수 있도록 조치를 실시하는 것이 바람직하다.
- 배수관 연결핀 탈락 - 연결핀의 노후화로 인해 발생한 손상으로 배수관의 탈락 등의 2차손상 방지를 위한 조치가 필요하다.

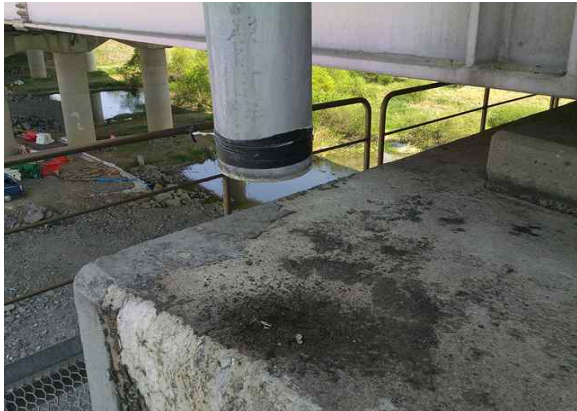
| 배수관 위치불량(P6) | 배수관 위치불량(P7) |

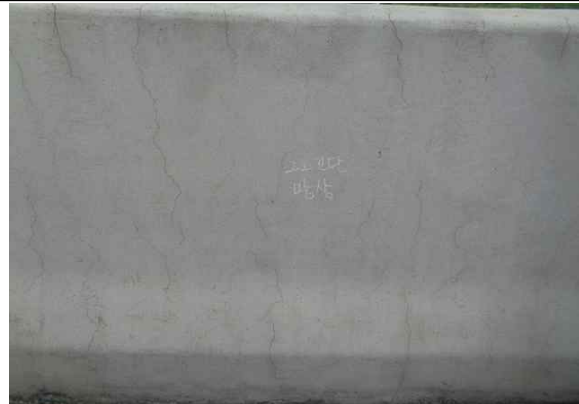
| <p>S6 방호벽 망상균열</p> | <p>S6 방호벽 균열(폭 0.2mm)</p> |

- 균열(0.3mm미만), 망상균열 - 건조수축 및 구속응력, 온도변화, 수화열 등에 의해 발생한 수직방향의 미세균열로 보수보다는 주기적인 관찰이 필요하다.
- 균열부백태 - 장기공용, 우수에 의한 균열부에 발생한 백태로, 주기적인 관찰을 실시하는 유지관리가 바람직하다.
- 긁힘 - 통행차량의 충돌로 인해 발생한 소규모 손상으로 전전여부에 대한 주의 관찰을 실시한다.

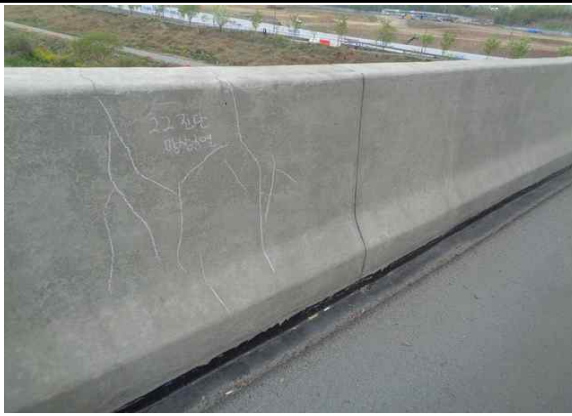
| S9 방호벽 망상균열 | S10 방호벽 균열(폭 0.2mm) |

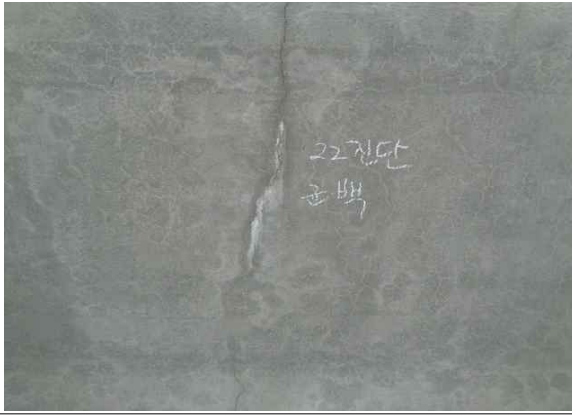
| S10 방호벽 균열(폭 0.2mm) | S10 중앙분리대 긁힘 |

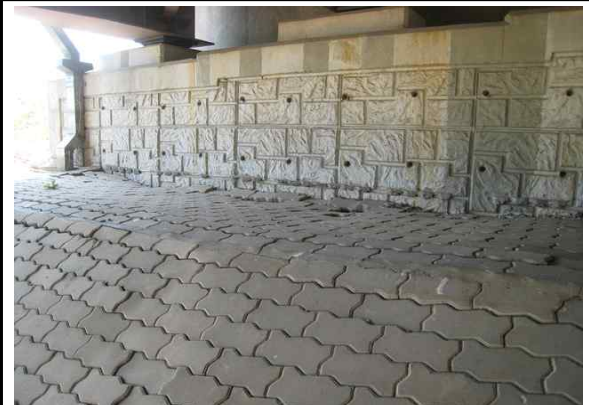
| A1 구체 균열(폭 0.2mm) | A1 범면침하 |

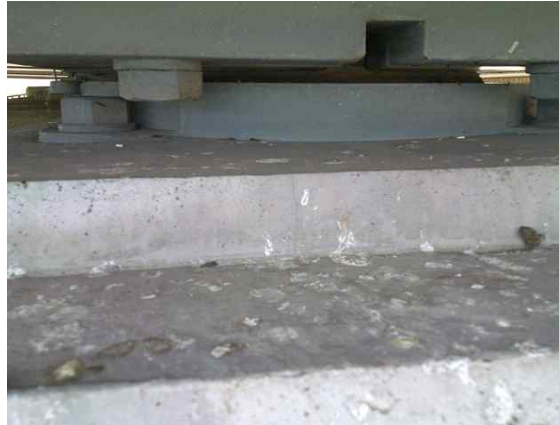
| A1-SH1 본체 실링재 탈락 | P9-SH3 무수축물탈 균열(폭 0.1mm) |

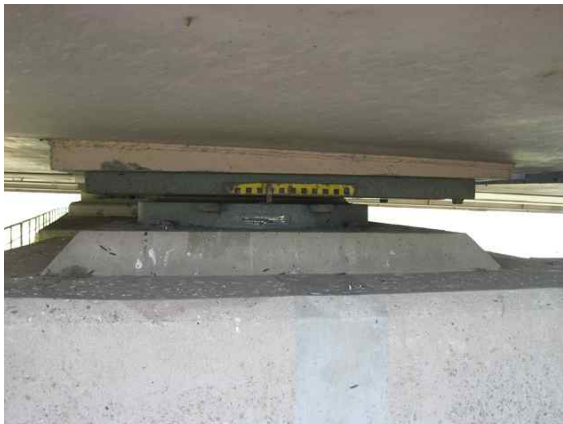
| 양방향 본체 상태양호 | 일방향 본체 상태양호(교축 방향) |

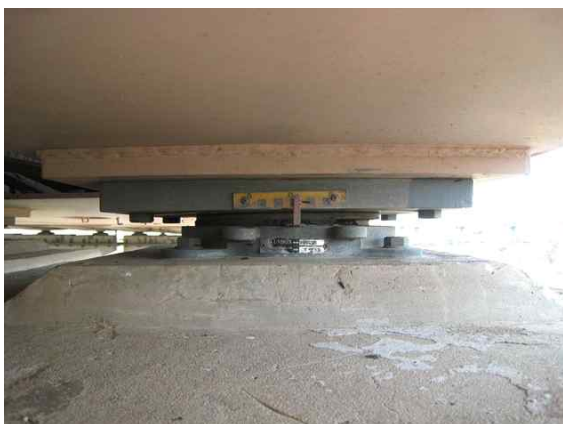
| 일방향 본체 상태양호(교축 직각방향) | 고정단 본체 상태양호 |

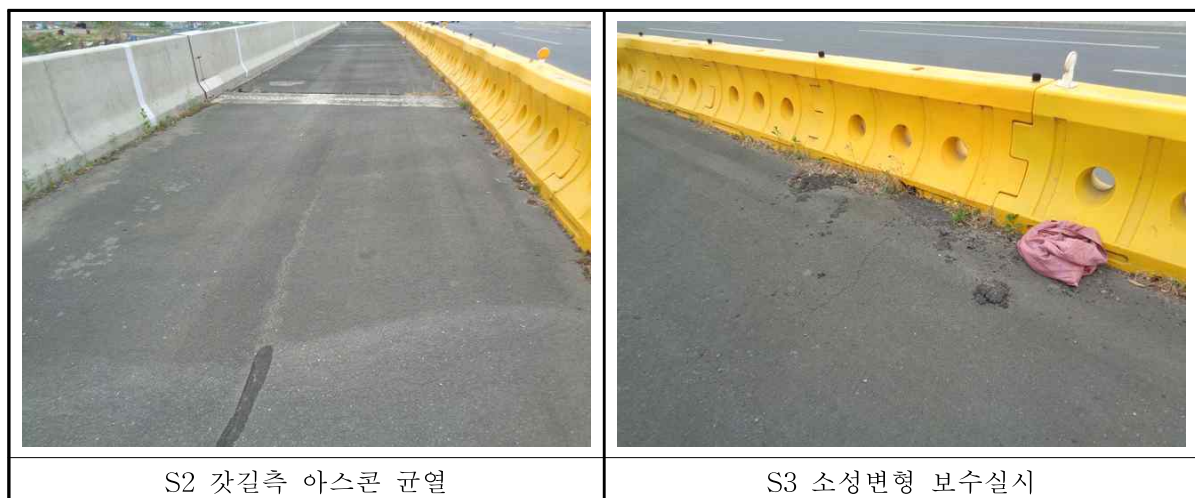
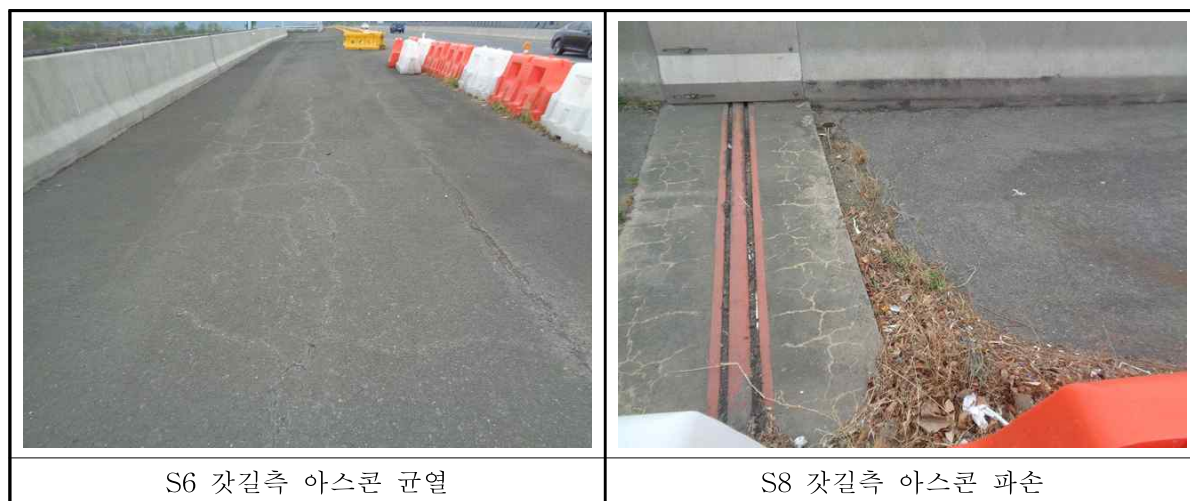
교면포장은 차량의 주행성에 영향을 미칠만한 손상은 조사되지 않았으며, 소성변형 손상은 보수가 실시된 상태이다. 현재, 아스콘 균열 및 경미한 파손이 조사되었다.

- 아스콘 균열 - 중차량이 다니는 3차선측과 갓길측에 발생한 손상으로 차량의 반복적인 윤회중, 공용기간 경과에 의한 것으로 판단되며, 즉시보수 보다는 주기적인 관찰을 통한 유지관리 후 손상 증가시 보수를 실시하는 것이 바람직하다.
- 아스콘 파손 - 공용기간 경과에 의한 포장재료의 노후화로 발생하였으며, 갓길측에 발생한 경미한 손상으로 보수보다는 진전에 대한 주의관찰을 실시한다.

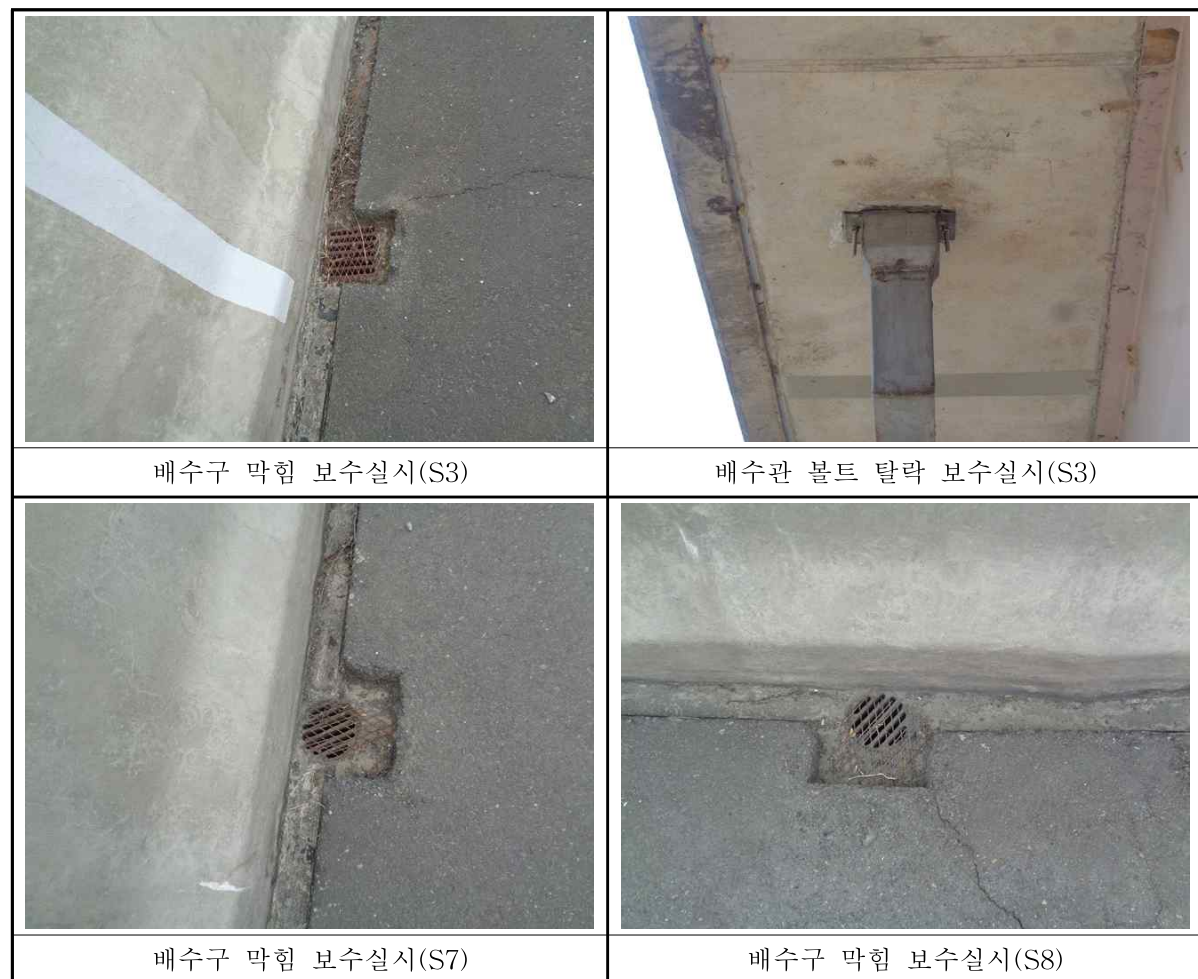
교량 상면의 배수구는 전 개소에서 보수를 실시한 양호한 상태이며, 배수관에서 조사된 볼트 탈락 손상도 보수가 실시된 상태이다.

| 구분 | 주요 결함 및 외관조사 결과 | 검토 의견 |
|---|---|---|
| 배수시설 | <ul style="list-style-type: none"> <li>교량 상면의 배수구는 전 개소에서 보수를 실시한 양호한 상태이며, 배수관에서 조사된 볼트 탈락 손상도 보수가 실시된 상태이다.</li> </ul> | <ul style="list-style-type: none"> <li>현재, 배수시설은 양호한 상태로 조사되었으나, 공용기간 증가 및 강우에 의해 퇴적물이 쌓일 수 있으므로, 원활한 배수기능 확보를 위해 주기적인 청소가 필요하다.</li> </ul> |

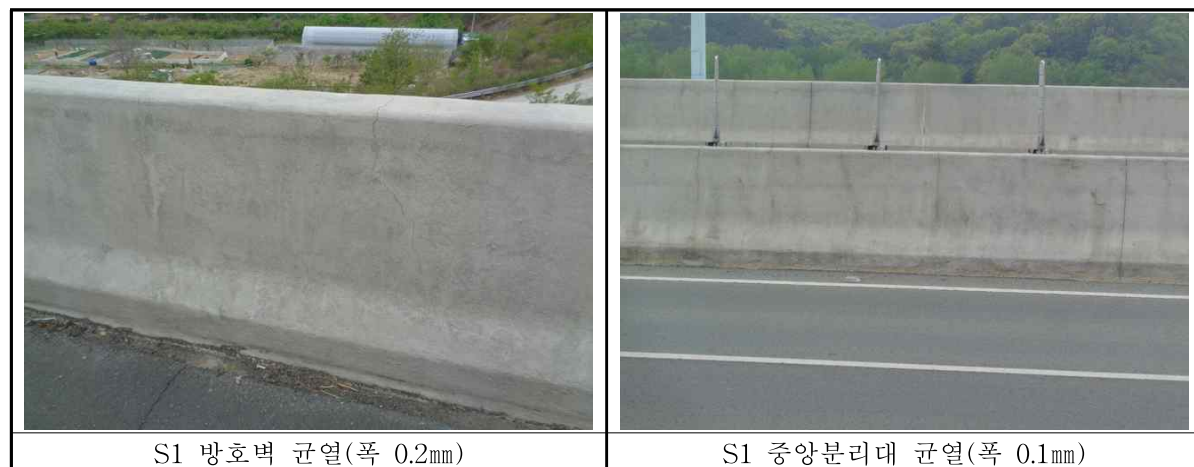
기 발생한 텔리네이터 파손은 보수가 실시되었으며, 주요 손상으로는 균열(0.3mm미만)손상이 조사되었다.

| S7 방호벽 텔리네이터 보수실시 | S8 방호벽 균열(폭 0.2mm) |

- 균열(0.3mm미만) - 건조수축 및 구속응력, 온도변화, 수화열 등에 의해 발생한 수직·수평방향의 미세균열로 보수보다는 주기적인 관찰을 실시한다.

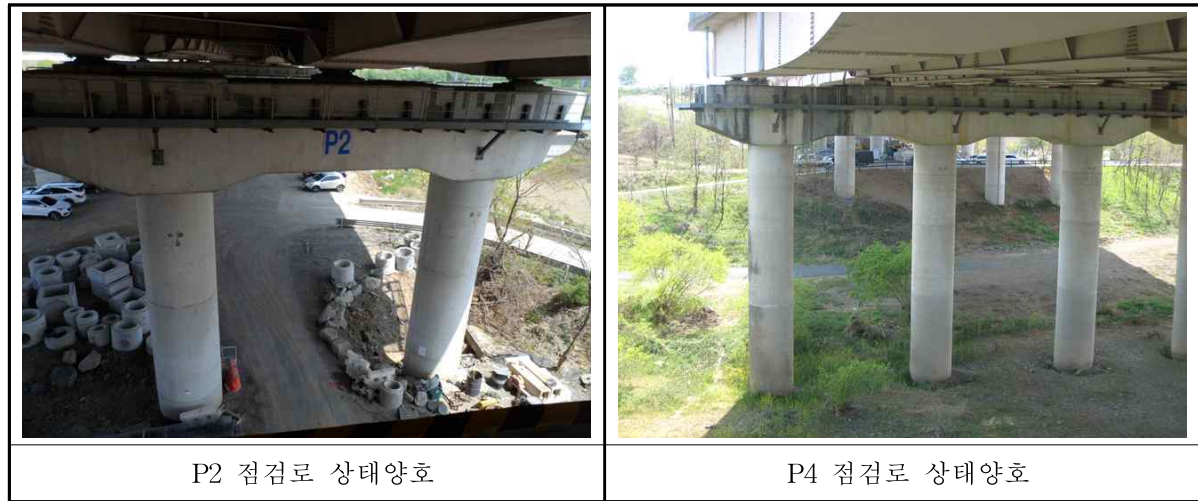
점검시설 외관조사 결과, 전반적으로 양호한 상태로 조사되었다.

| 구분 | 손상현황 |
|---|---|
| P1~P9 | 상태양호 |

- 현재 양호한 상태이나, 공용기간 경과, 외부 습기노출 등에 의해 부식 등의 손상이 발생할 수 있으므로, 주기적인 점검을 실시하는 유지관리가 필요하다.
