연호고가교

# < 사진목록 >

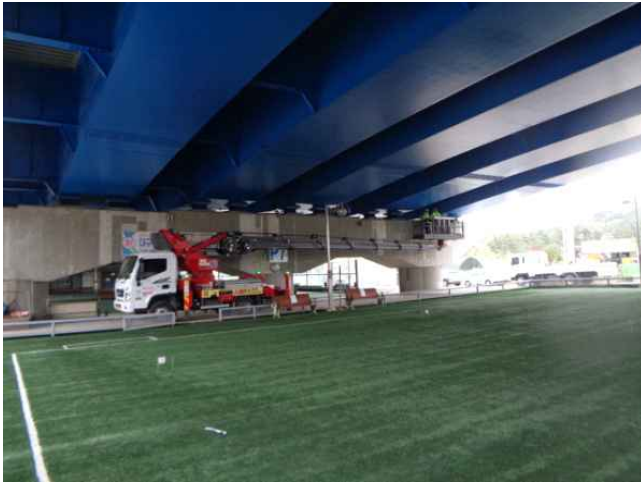
- 부 재 : 거더 및 바닥판하면
- 손 상 : 고소차를 이용한 외관조사

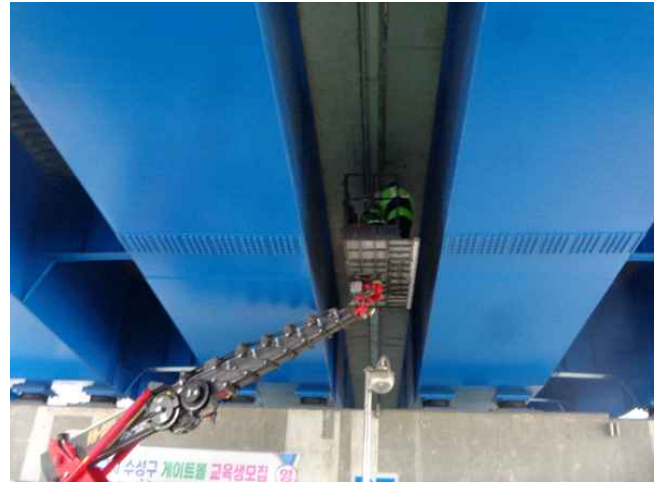
- 부 재 : 거더 및 바닥판하면
- 손 상 : 고소차를 이용한 외관조사

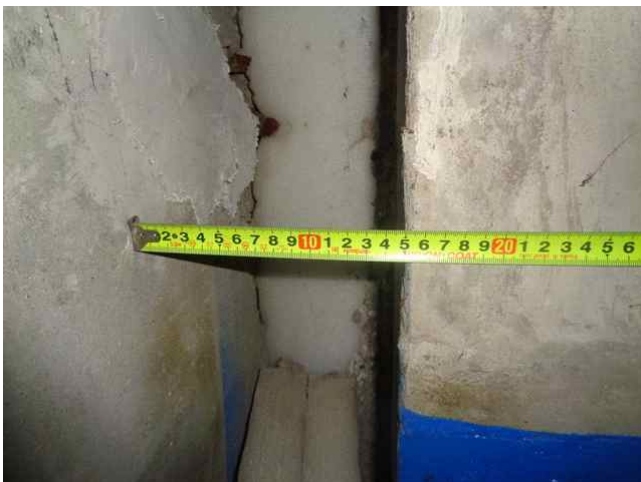
- 부 재 : 바닥판
- 손 상 : 유간 측정

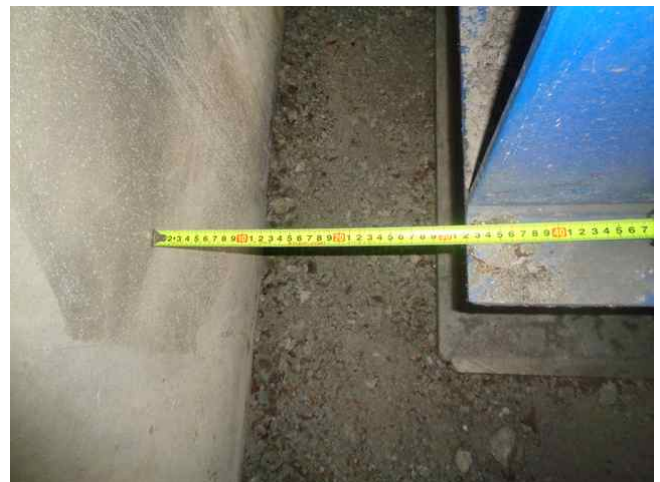
- 부 재 : 거더
- 손 상 : 하부 유간 측정

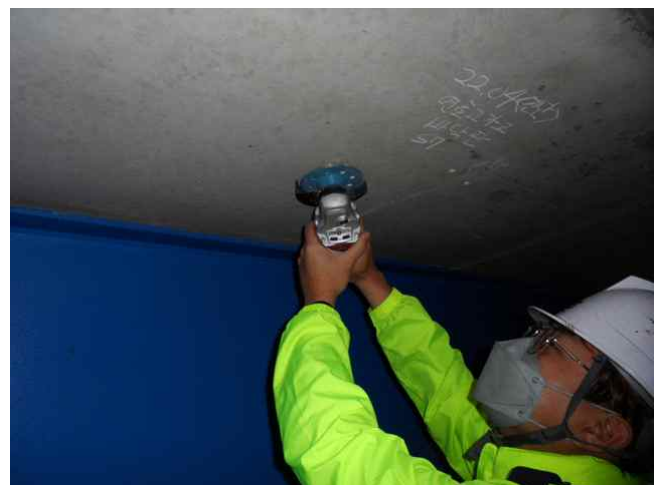
- 부 재 : 바닥판하면
- 손 상 : 반발경도 시험부위 면정리

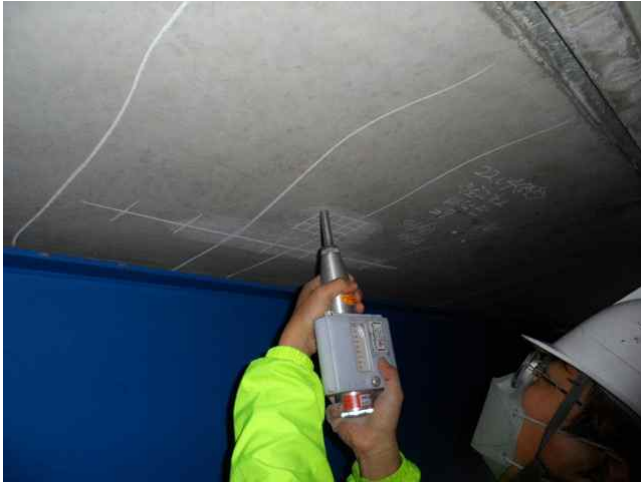
- 부 재 : 바닥판하면
- 손 상 : 반발경도 시험

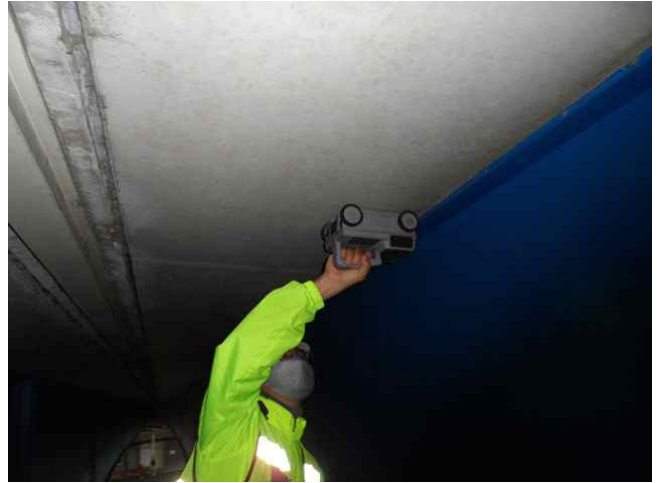
- 부 재 : 바닥판하면
- 손 상 : 철근탐사

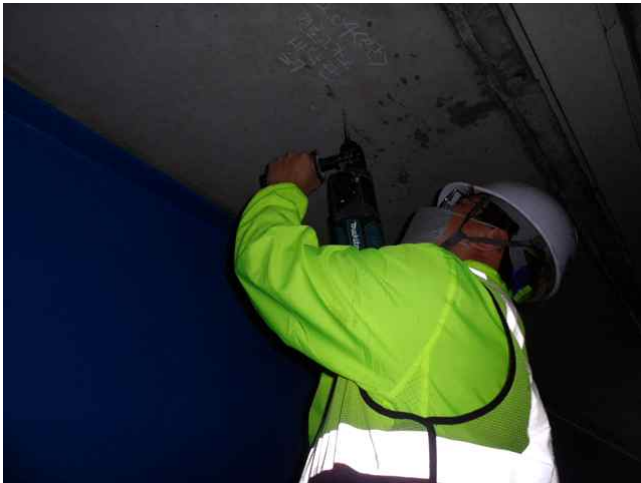
- 부 재 : 바닥판하면
- 손 상 : 탄산화 깊이 측정

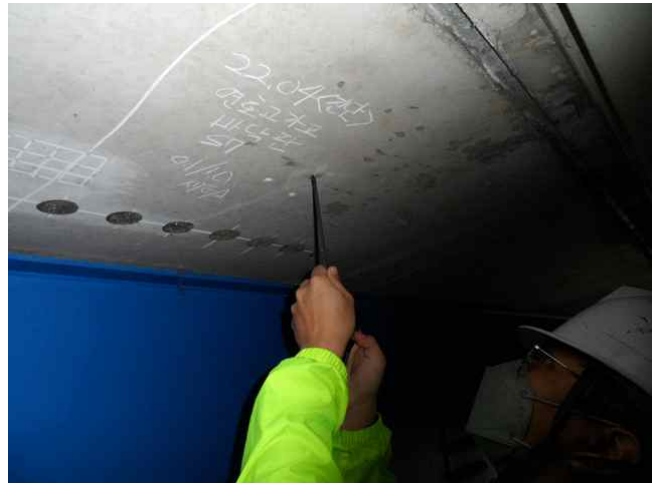
- 부 재 : 바닥판하면
- 손 상 : 탄산화 깊이 측정

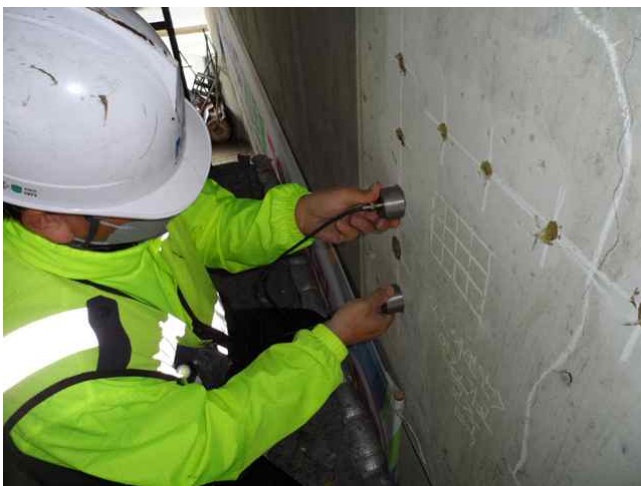
- 부 재 : 교각
- 손 상 : 초음파전달 속도시험

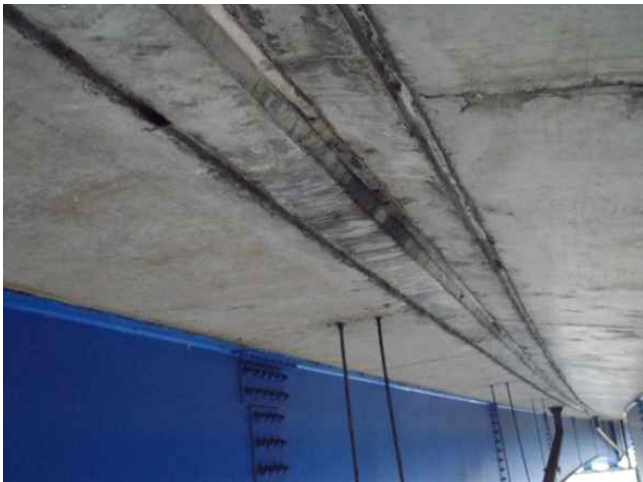
- 부 재 : S4(범물방향)
- 손 상 : 백태

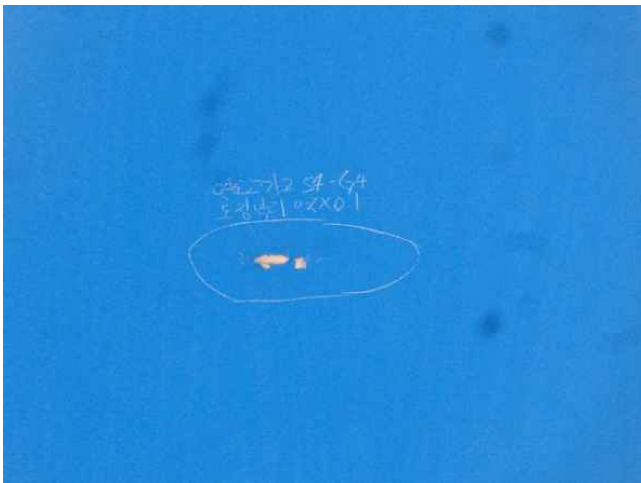
- 부 재 : 거더외부 S4-G1(안심방향)
- 손 상 : 도장박리

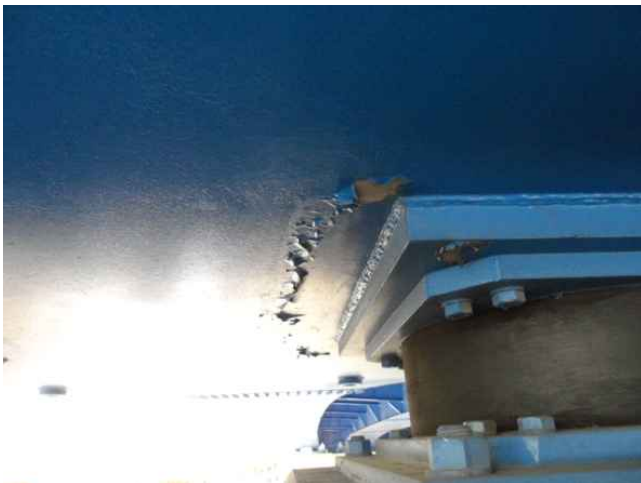
- 부 재 : 거더외부 S4-G1(안심방향)
- 손 상 : 도장박리

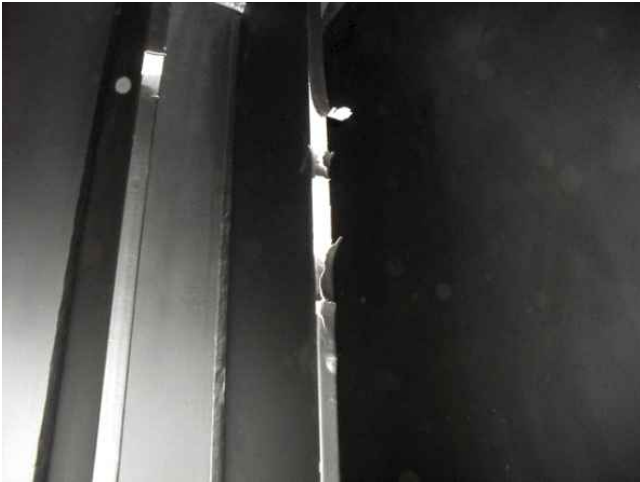
■ 부 재 : 거더내부 S1-G2(범물방향)

■ 손 상 : 도장박락

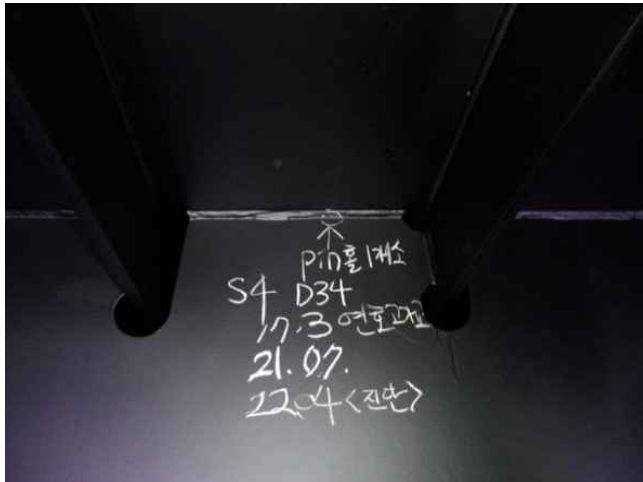
■ 부 재 : 거더내부 S4-G2(범물방향)

■ 손 상 : 기공(PIN홀)

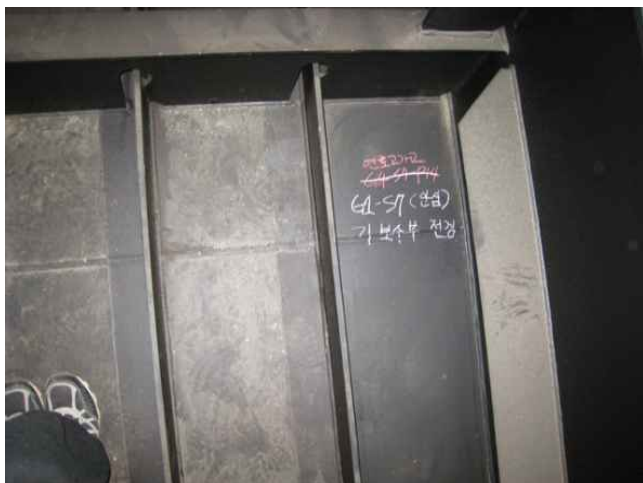
■ 부 재 : 거더내부 S7-G1(안심방향)

■ 손 상 : 기보수부 상태양호

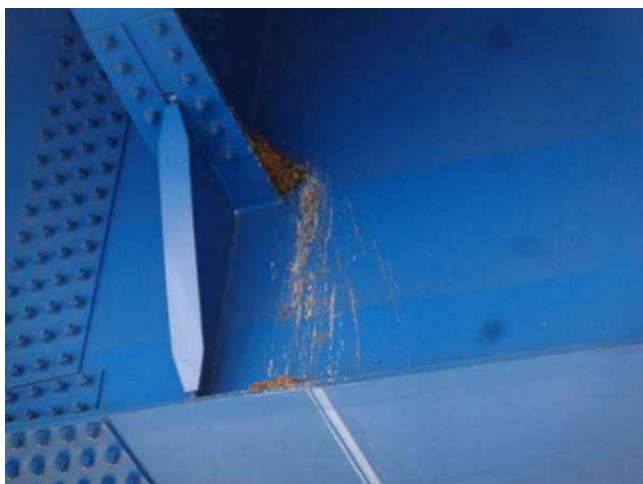
■ 부 재 : 가로보 S4-G2~3

■ 손 상 : 이물질퇴적(조류서식)

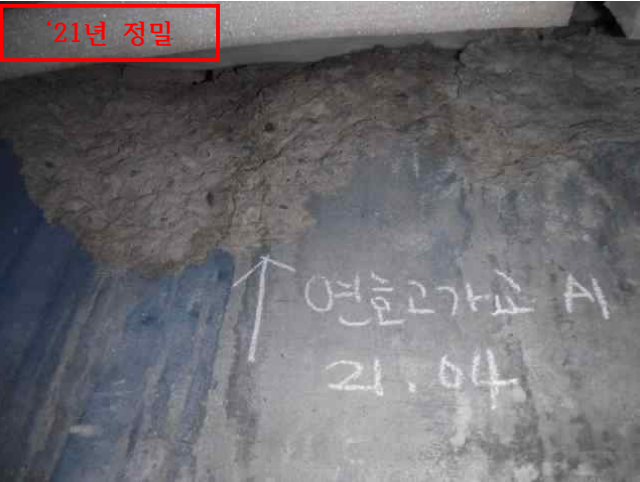
| <ul style="list-style-type: none"> <li>■ 부 재 : A1</li> <li>■ 손 상 : 홍벽 파손</li> </ul> | |

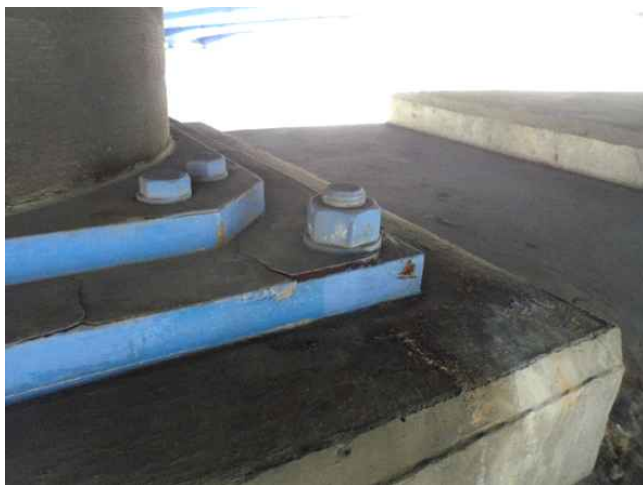
- 부 재 : P2-Sh9
- 손 상 : 하부플레이트 도장박리

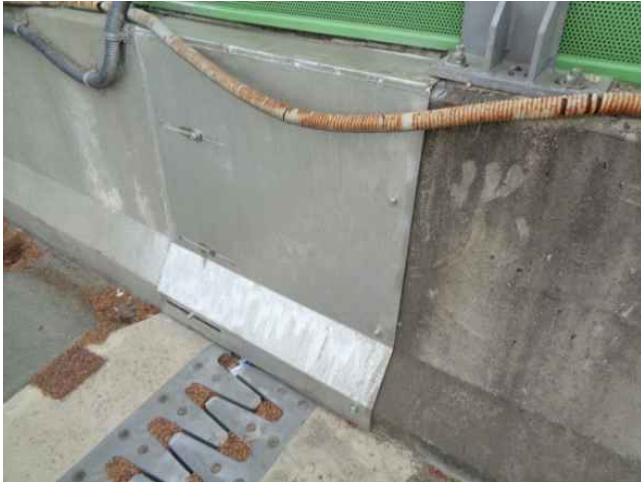
- 부 재 : A1(안심방향)
- 손 상 : 차수판 보수 실시

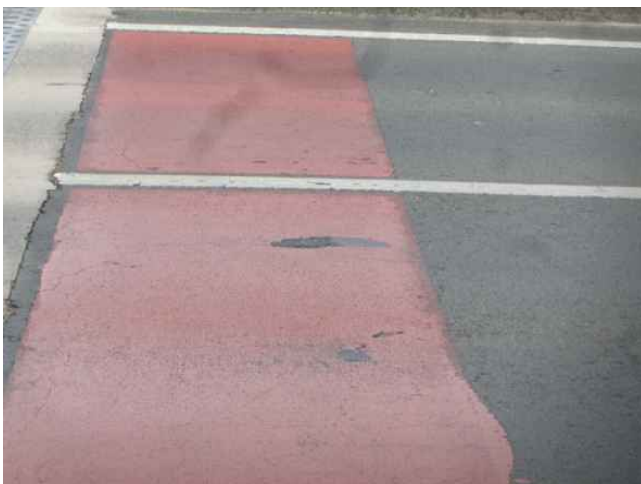
- 부 재 : 시점부(범물방향)
- 손 상 : 포트홀
