# 1. 남전천교

## 1.1 시설물의 개요

본 시설물은 경기도 화성시 비봉면 양노리 826-3에 위치한 교량으로서 총 연장 100.0m, 폭 20.9m, 왕복 4차로로 시공되어 있다.

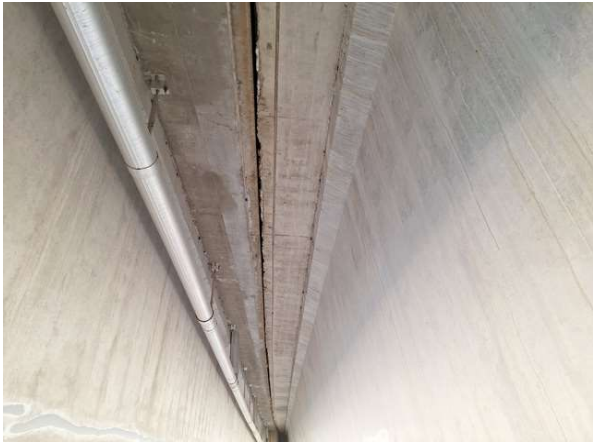
| 손상현황 | • 바닥판하면 S1 재료분리 | 손상현황 | • 바닥판하면 S1 캔틸레버부 전경 |
| 원 인 | • 품질관리미흡 등 | 원 인 | • - |

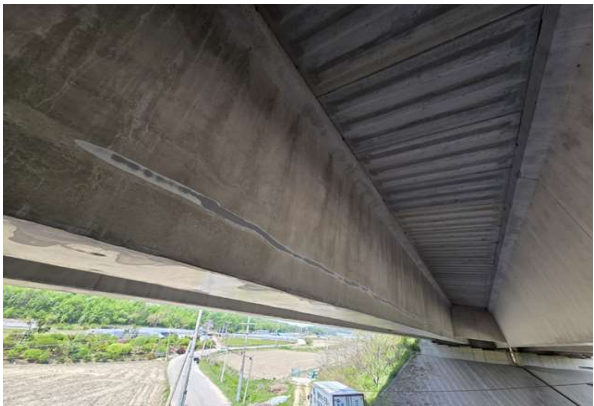
| 손상현황 | • 거더 S1-G3 파손 | 손상현황 | • 거더 S1 전경 |
| 원 인 | • 외부충격 | 원 인 | • - |

| 조치방안 | • 단면보수 | 조치방안 | • - |

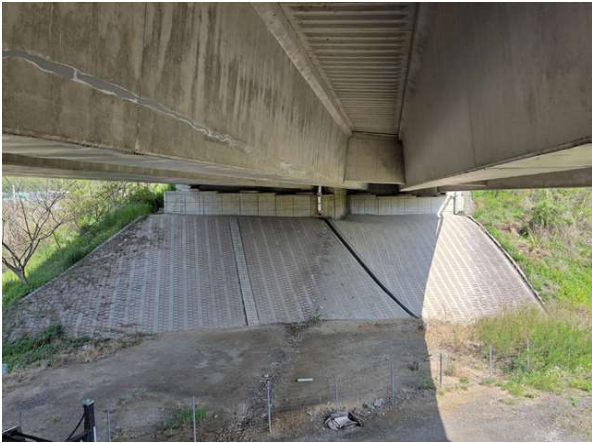
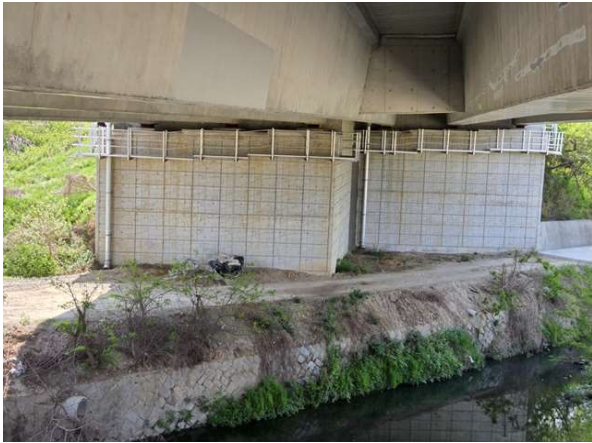
【사진 1.3.9】 교대 손상현황

| 손상현황 | • 교대 A1 전경 | 손상현황 | • 교대 A2 전경 |

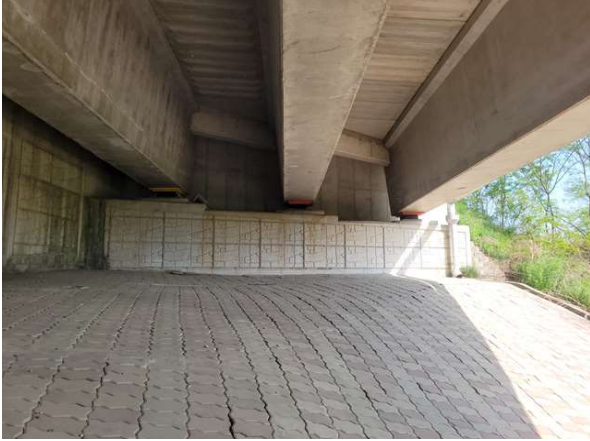
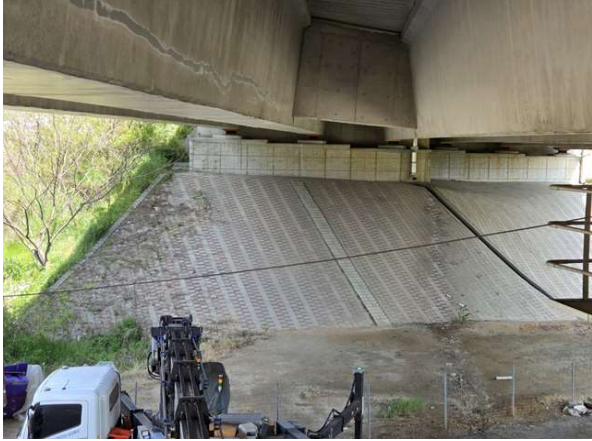
- 남전천교의 기초는 교대 및 교각은 말뚝기초로 시공되어 있으며, 현재 매립되어 있는 상태로 현장조사는 불가하다.

| 비봉방향 교대 A1 기초 전경 | 매송방향 교대 A1 기초 전경 |

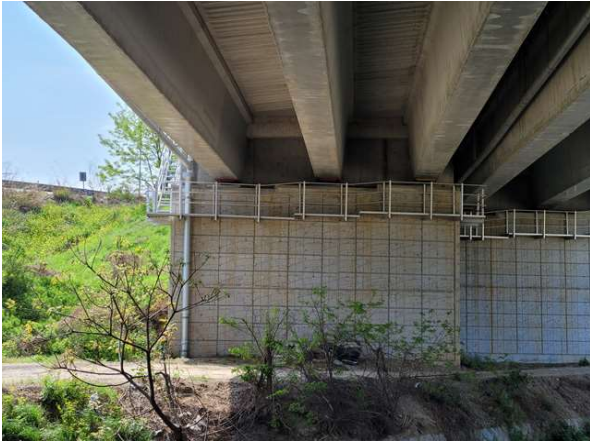
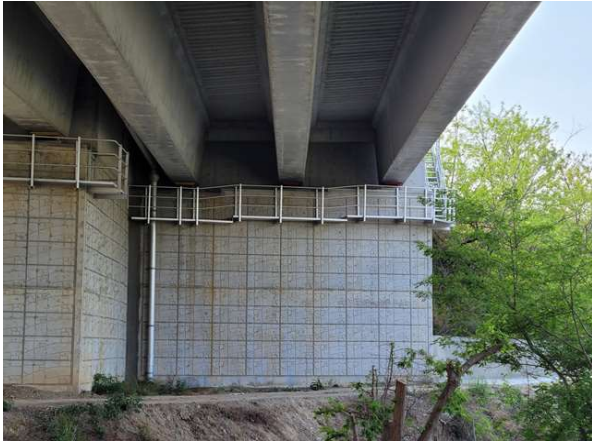
| 비봉방향 교대 A2 기초 전경 | 매송방향 교대 A2 기초 전경 |

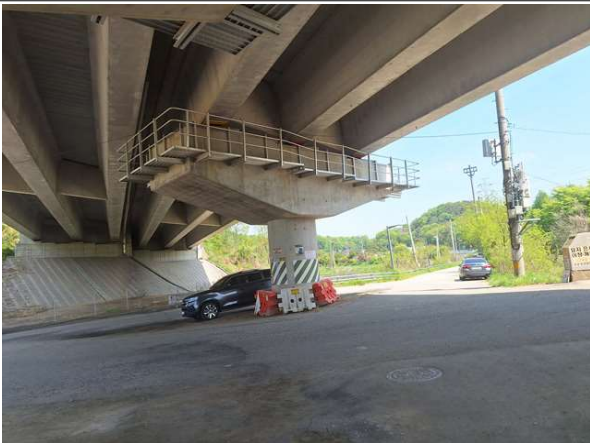
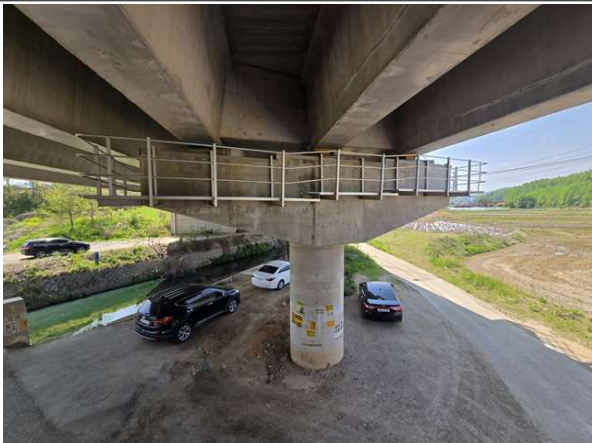
| 비봉방향 교각 P1 기초 전경 | 매송방향 교각 P1 기초 전경 |

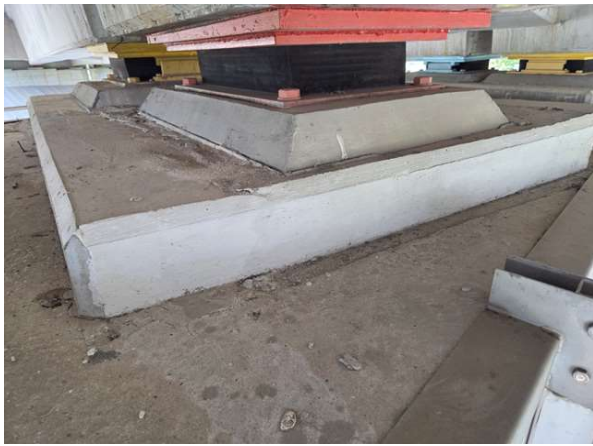
【사진 1.3.16】 교량받침 손상현황(계속)

| 손상현황 | • P1-SH5 받침콘크리트 재료분리 | 손상현황 | • P1-SH5 받침콘크리트 기보수 전경 |
| 원 인 | • 품질관리 미흡 등 | 원 인 | • - |

- 교량받침에서 조사된 무수축물탈 박리, 층분리, 받침콘크리트 재료분리의 경우 시공시 품질관리 미흡, 다짐미흡, 거푸집 조기탈거 등에 의한 손상으로 판단되며, 내구성 확보 차원에서 단면보수 등의 적절한 보수를 실시하는 것이 필요할 것으로 판단된다.
- 받침콘크리트 잡철물 미제거의 경우 시공미흡 등에 의한 손상으로 판단되며, 손상의 정도가 경미한 바 주의관찰을 실시하고, 추후 진전시 제거 및 단면보수를 통한 유지관리를 실시하는 것이 요구된다.

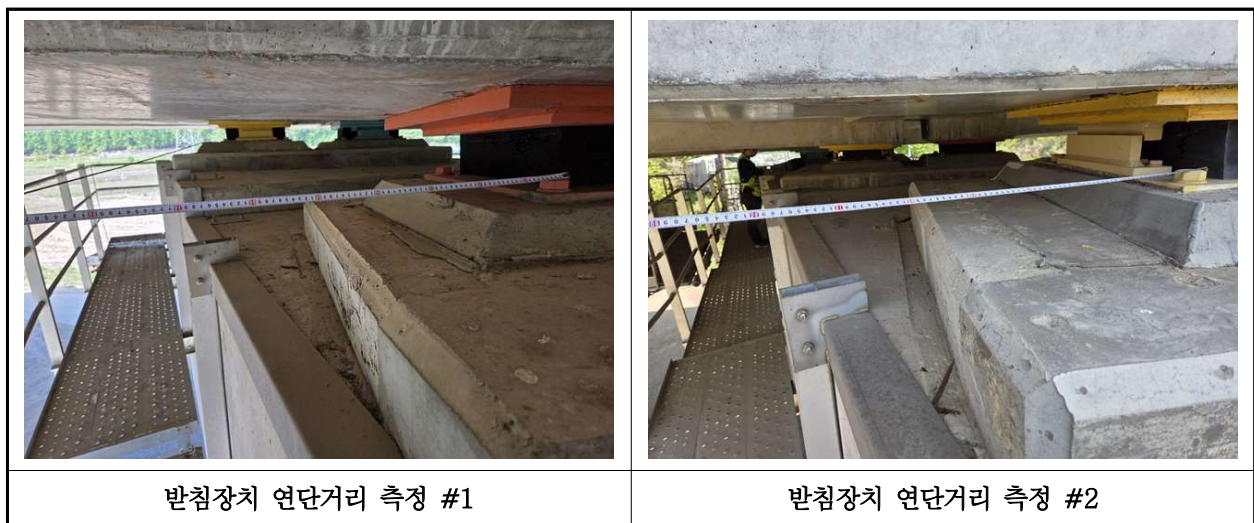
받침장치 연단거리 측정 #1

받침장치 연단거리 측정 #2

- 연단거리 측정 결과, 전 개소 모두 실측 연단거리가 계산 연단거리를 상회하고 있는 것으로 측정되어 설계기준을 만족하고 있는 것으로 검토되었다.

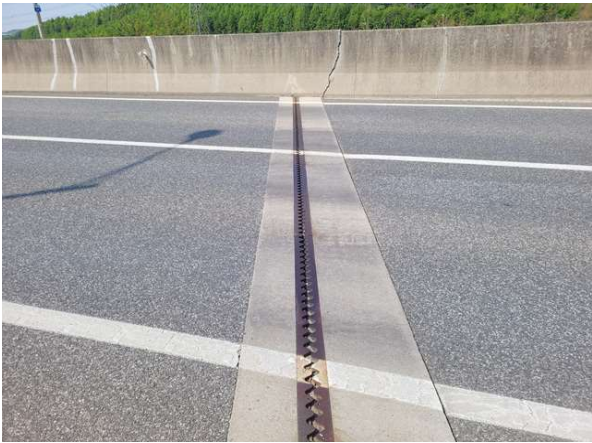
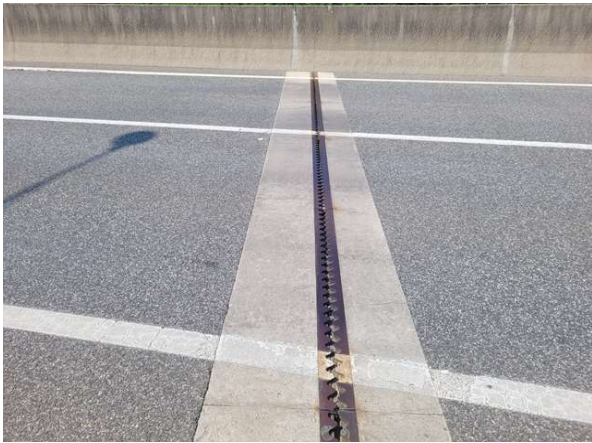
【사진 1.3.20】 신축이음 손상현황

| 손상현황 | • 신축이음 A1 전경 | 손상현황 | • 신축이음 A2 전경 |

- 신축이음장치에 조사된 부식, 녹발생은 강우시 수분침투, 갓길측 채수, 공용기간 증가 등에 의해 발생한 손상으로 판단되며, 주의관찰 실시후 손상의 진전시 재설치 등의 보수대책 수립이 요구된다.

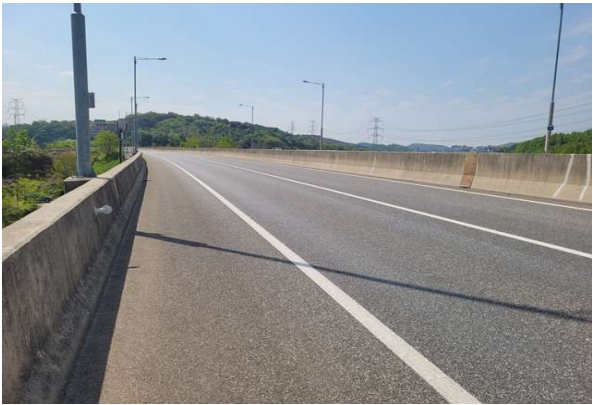
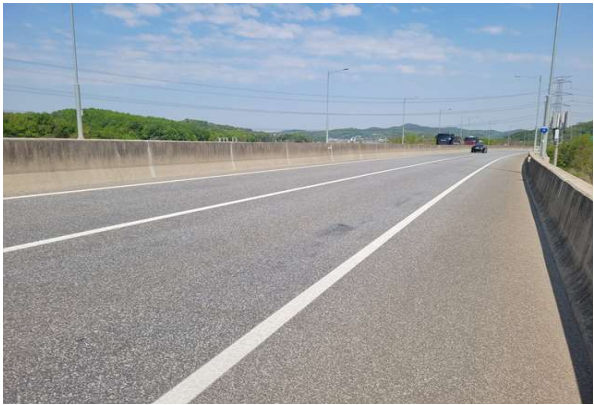
| 손상현황 | • 비봉방향 교면포장 S1 전경 | 손상현황 | • 비봉방향 교면포장 S2 전경 |
| 조치방안 | • 상태양호 | 조치방안 | • 상태양호 |

- 교면포장은 파손, 탈락, 변형 등의 손상이 없는 양호한 상태로 조사되었으며, 주행차량 통행, 공용기간 증가에 따른 손상 발생에 대한 지속적인 점검을 통한 유지관리가 요구된다.

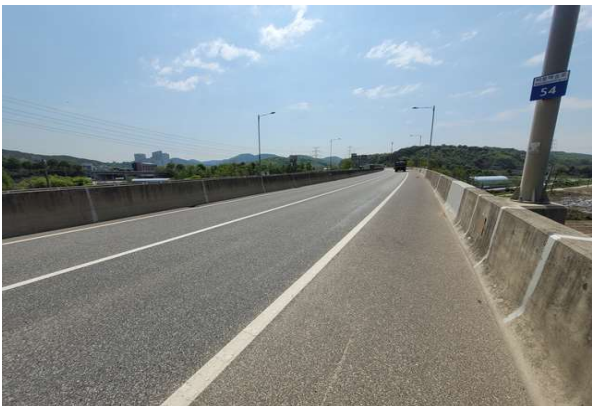
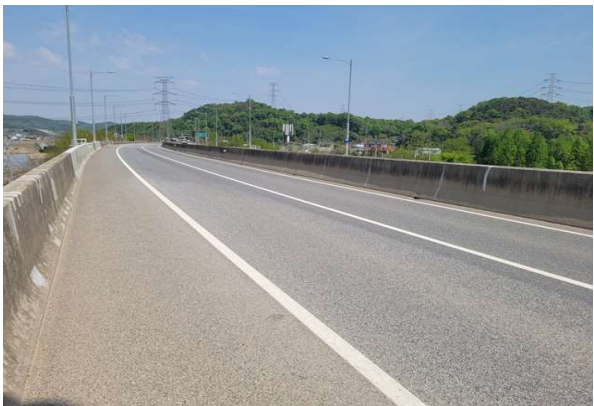
| 손상현황 | • 매송방향 교면포장 S1 전경 | 손상현황 | • 매송방향 교면포장 S2 전경 |

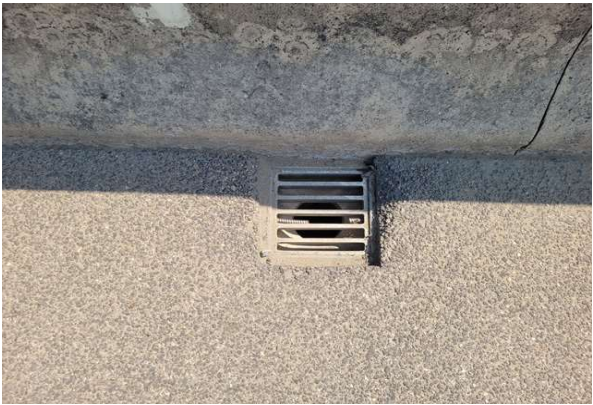
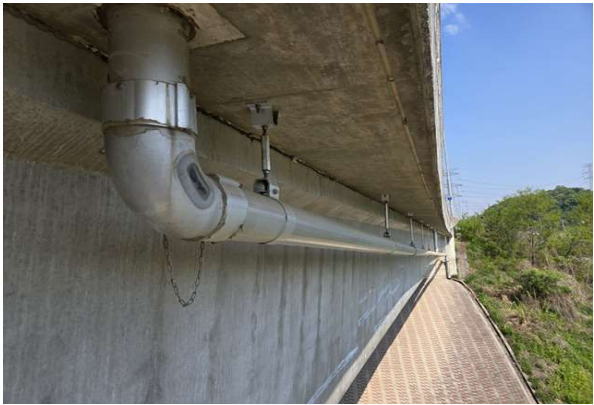
| 손상현황 | • S1 배수구 전경 | 손상현황 | • S1 배수관 전경 |
| 조치방안 | • 상태양호 | 조치방안 | • 상태양호 |

- 배수시설은 파손, 변형, 누수, 막힘 등의 손상이 없는 양호한 상태로 조사되었으며, 공용기간 경과시 신규손상 발생 여부에 대한 주기적인 유지관리를 실시하는 것이 요구된다.

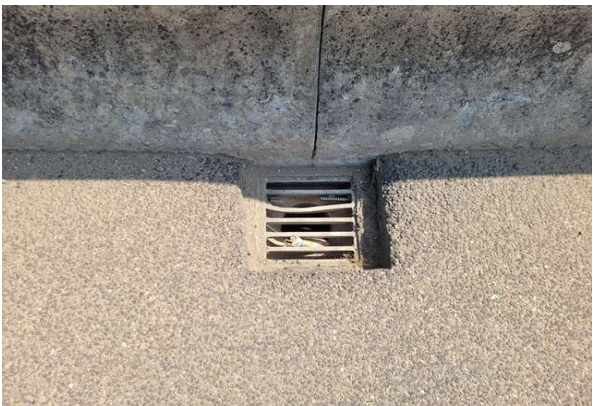
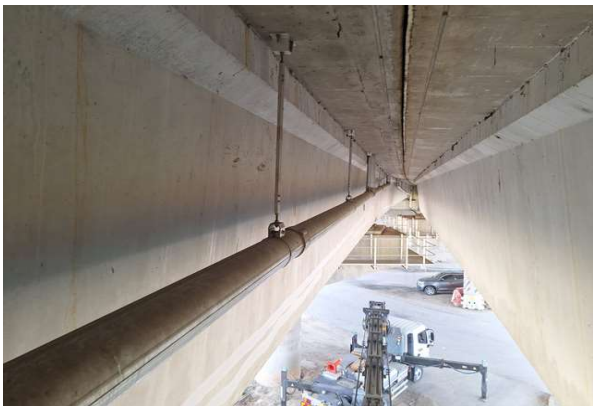
| 손상현황 | • S2 배수구 전경 | 손상현황 | • S2 배수관 전경 |

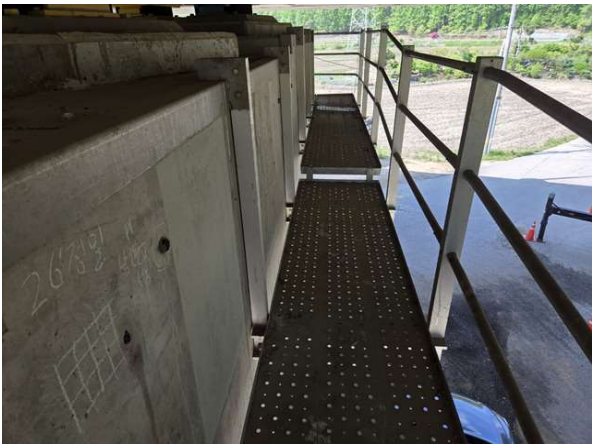
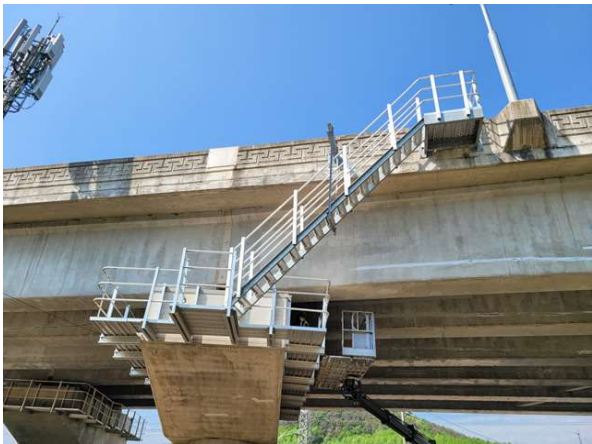
| 손상현황 | • 점검시설 P1 전경 | 손상현황 | • 점검시설 P1 전경 |
| 조치방안 | • 상태양호 | 조치방안 | • 상태양호 |

- 교량 점검시설에 대한 현장조사 결과, 손상이 없는 양호한 상태로 조사되었으며, 주기적인 점검을 통한 손상의 발생여부를 확인하는 유지관리가 필요할 것으로 판단된다.

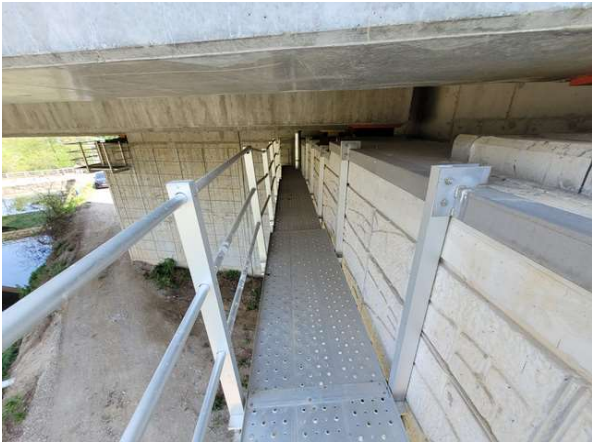
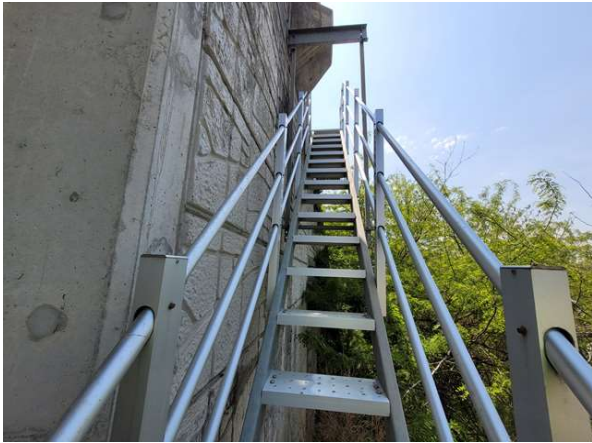
| 손상현황 | • 점검시설 A2 전경 | 손상현황 | • 점검시설 A2 전경 |

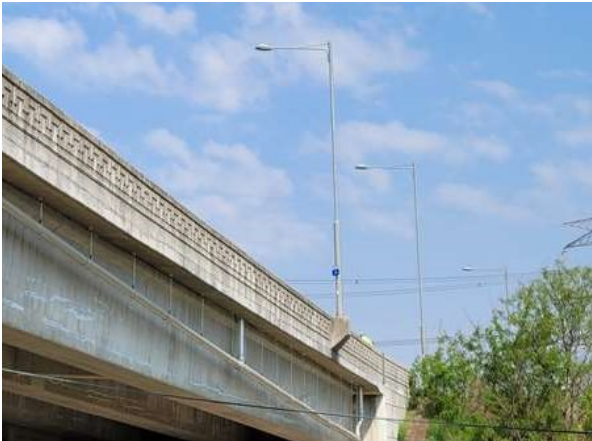
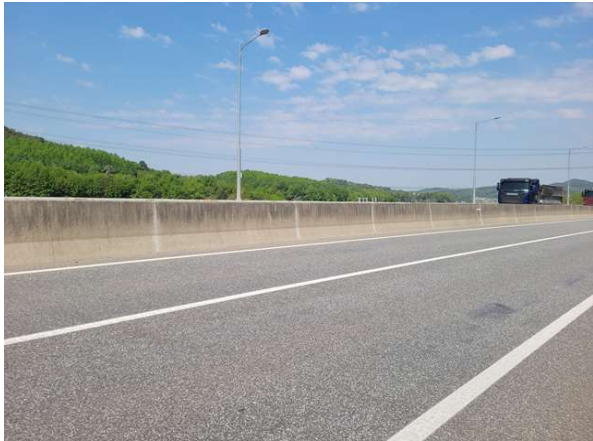
【사진 1.3.32】 기타시설 손상현황

| 손상현황 | • S1 가로등 전경 | 손상현황 | • S2 가로등 전경 |

- 전회 점검과의 비교 결과, 손상이 없는 양호한 상태로 조사되었다.

- 기타시설에 대한 현장조사 결과, 손상이 없는 양호한 상태로 조사되었으며, 주기적인 점검을 통한 손상의 발생여부를 확인하는 유지관리가 필요할 것으로 판단된다.

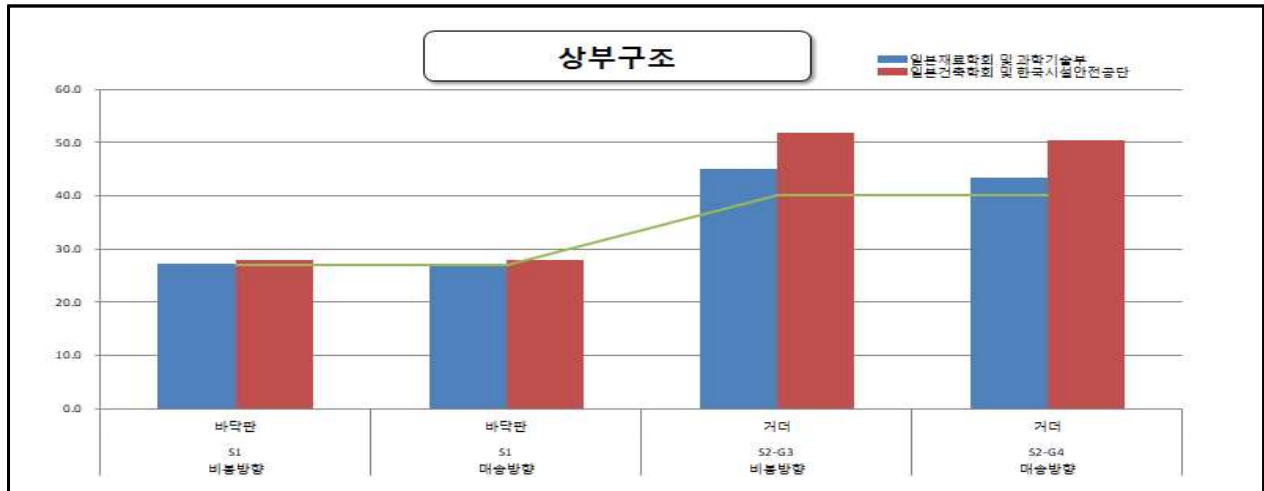
【그림 1.4.3】 상부구조 반발경도시험 측정결과

- 반발경도법에 의한 압축강도 측정결과 상부구조(바닥판 하면) 27.8~27.9MPa, 상부구조(거더) 50.3~51.7MPa, 하부구조(교대) 26.3~28.9MPa, 하부구조(교각) 49.9~50.3MPa로 측정되었으며, 설계기준 압축강도(바닥판 하면: 27.0MPa, 거더: 40.0MPa, 교대: 24.0MPa, 교각: 40.0MPa)를 전반적으로 상회하여 콘크리트의 강도상태는 양호한 것으로 확인된다. 따라서, 금회 시험을 실시한 콘크리트 강도는 공용년수 경과에 따른 강도 저하가 발생되지 않은 것으로 판단된다.

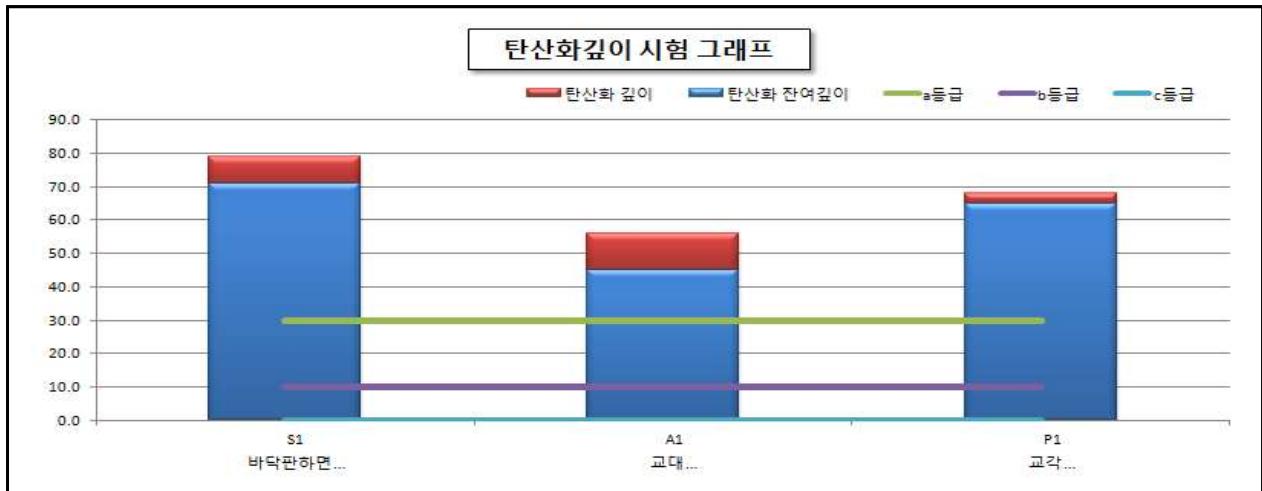
【그림 1.4.7】 비봉방향 탄산화 깊이 측정결과

- 탄산화 깊이 비봉방향 측정결과, 상부구조 탄산화깊이는 8.0mm, 하부구조 탄산화깊이는 3.0mm~11.0mm로 측정되었으며, 잔여깊이가 30mm이상을 확보하고, 세부지침 지침기준 "a"로 평가되어 탄산화에 따른 철근의 부식발생 영향은 없는 것으로 판단된다.

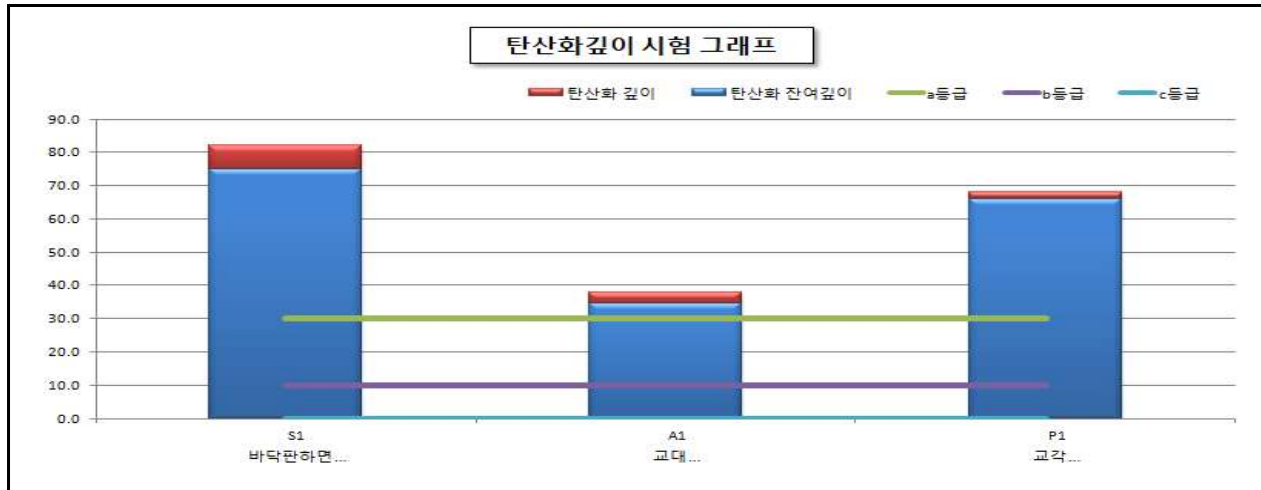
【그림 1.4.8】매송방향 탄산화 깊이 측정결과

- 탄산화 깊이 매송방향 측정결과, 상부구조 탄산화깊이는 7.0mm, 하부구조 탄산화깊이는 2.0mm~3.5mm로 측정되었으며, 잔여깊이가 30mm이상을 확보하고, 세부지침 지침기준 "a"로 평가되어 탄산화에 따른 철근의 부식발생 영향은 없는 것으로 판단된다.

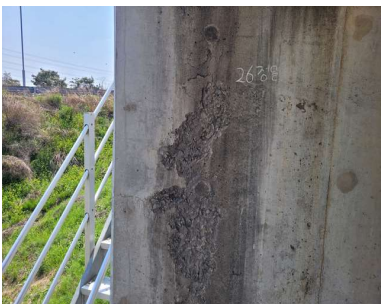
| <p>④ 교대 A2 표면박리 - 진전 여부확인</p> | <p>⑤ 교각 P1 철근노출 - 진전 여부확인</p> | <p>⑥ 신축이음 A2 부식 - 진전 여부확인</p> |

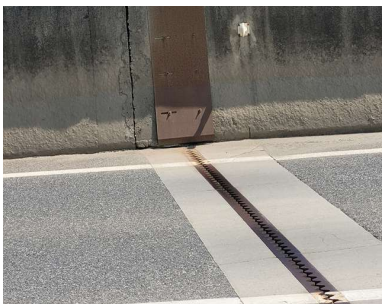
신축이음부에 국부적인 부식이 발생한 상태로 간단한 보수가 필요한 상태인 “c” 등급으로 평가됨.
