## 제3장 현장조사 및 시험

본 과업대상인 신월여의지하도로 RAMP-D는 서울특별시 영등포구 영등포동7가 94-411 일원에 위치하며 2021년 04월 15일에 준공된 신월여의지하도로 RAMP-D 구간(BOX구간 207.0m, NATM구간 467.0m) 1차로의 지하도로다.

외관조사는 신월여의지하도로 RAMP-D에 발생한 허용 높이 초과 차량에 의한 풍도슬래브 충돌 사고의 영향으로 발생한 물리적, 기능적 결함을 발견하고 구조적 손상유무를 판단하기 위해 부재 전체에 대하여 가능한 근접 육안조사를 실시함을 원칙으로 하였다. 따라서, 사전 현장답사를 통해 주변 여건을 파악하여 현장 접근에 필요한 접근방법 및 장비 동원과 그에 따른 일정계획을 수립하고, 기초자료의 수집 및 분석을 통한 주요 손상을 파악하는 등의 사전 검토를 통하여 주요 손상을 파악한 후 『시설물의 안전 및 유지관리 실시 세부지침-터널편(2026.01, 국토교통부/국토안전관리원)』의 실시요령에 따라 시설물에 내재되어 있는 위험요인이나 시설물의 기능 및 성능 저하, 상태 등을 신속·정확하게 검사·평가하는 데 주안점을 두고 외관조사 방향을 결정하였다.

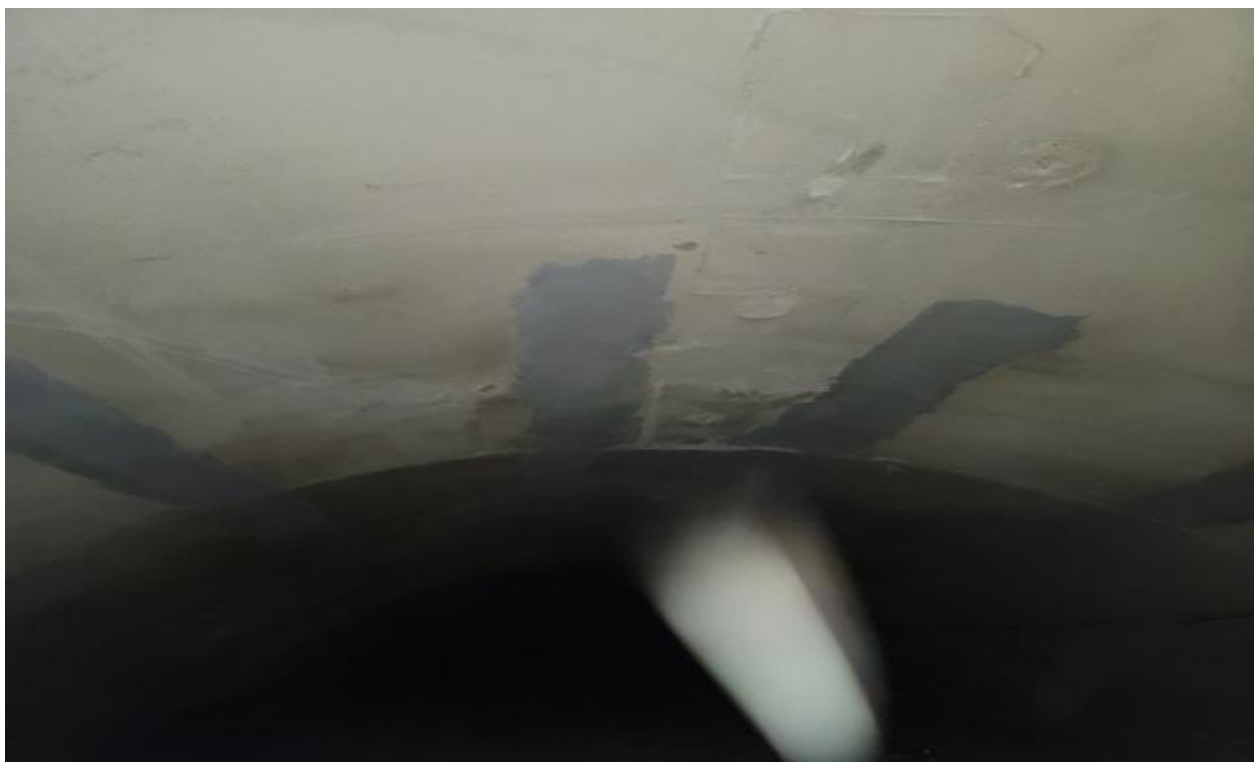
NATM구간 천단부 S50 상태양호

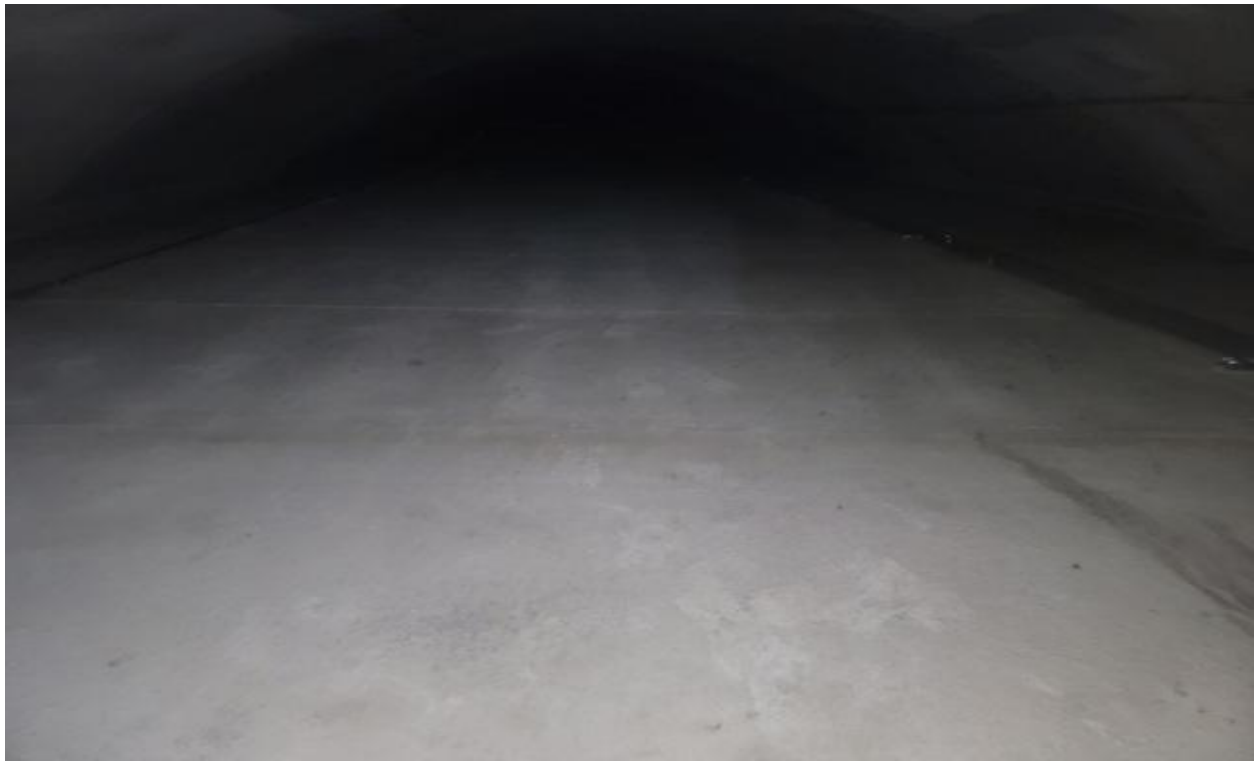
풍도슬래브 상면 S48 상태양호

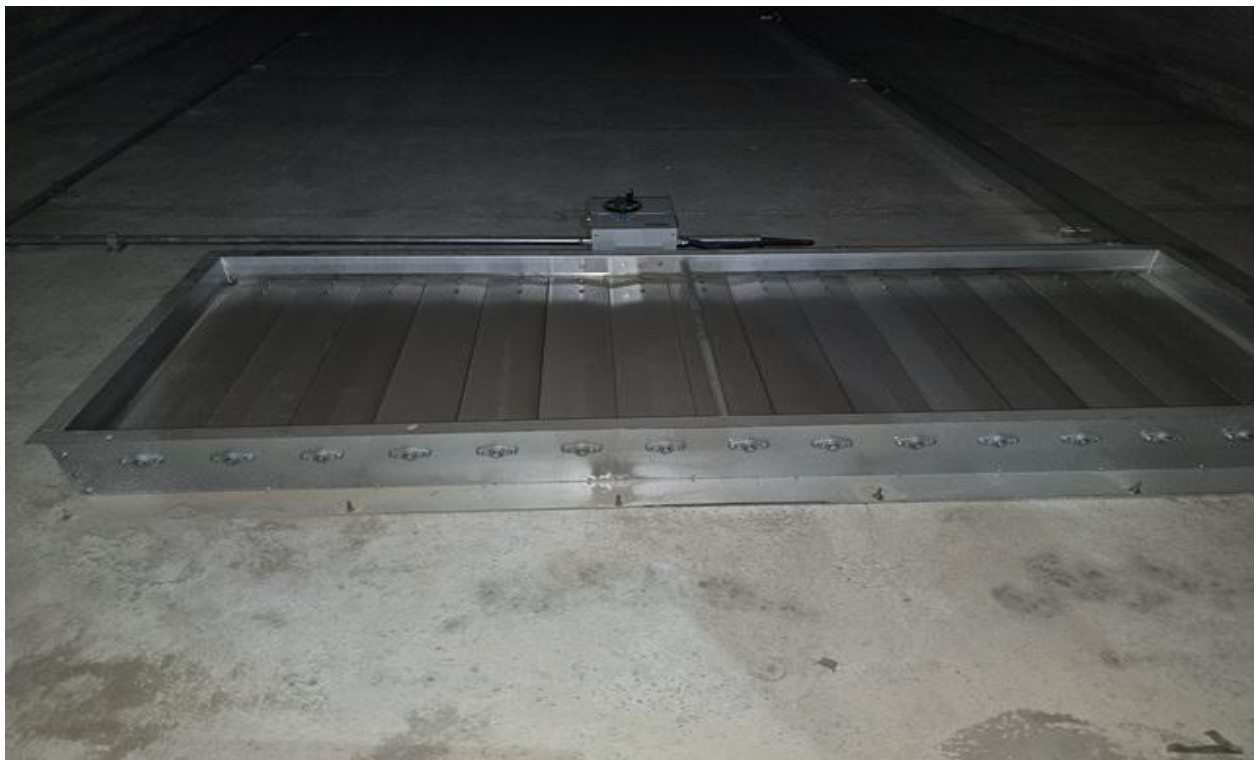
풍도슬래브 상면 S47 댐퍼 상태양호

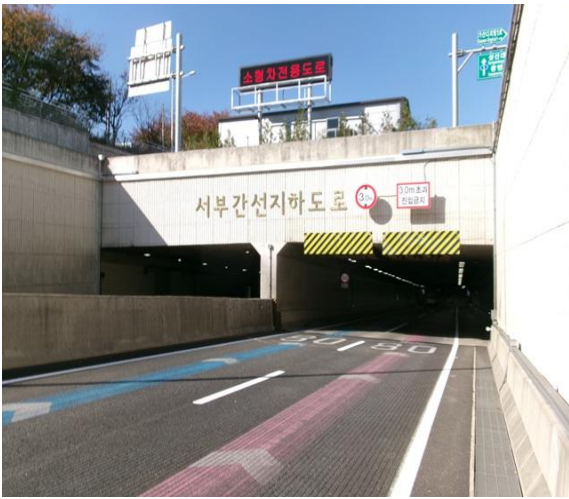
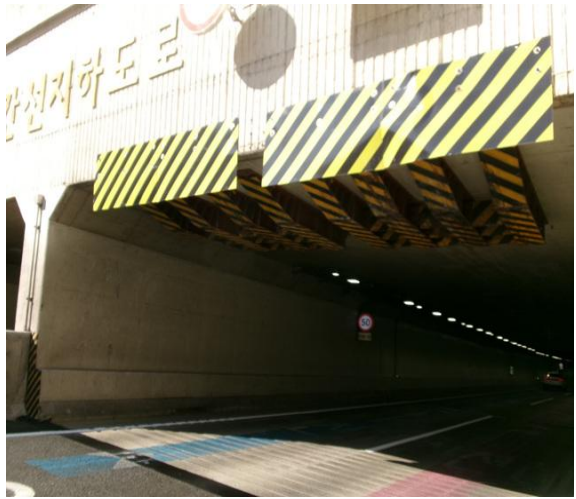
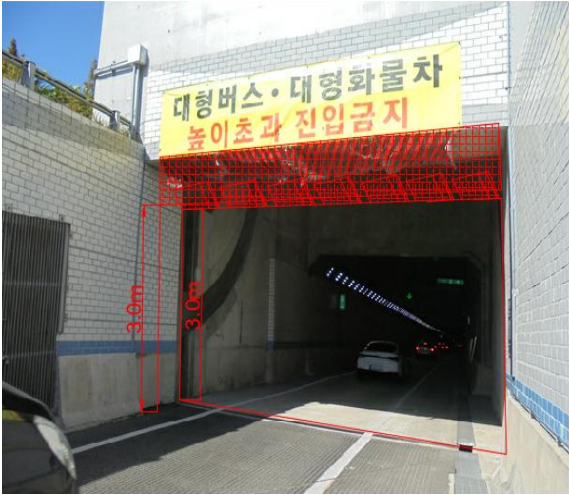
차량 충돌 사고로 인한 손상에 관하여 추후 재손상 방지를 위해 높이제한 위반차량의 출입을 제한하는 시설물의 설치가 필요하다.

| 구 분 | 세 부 내 용 | |
|---|---|---|
| 조사<br>결과 | <ul style="list-style-type: none"> <li>· 허용 높이 초과 차량의 진입 예방</li> </ul> <p>⇒ 허용 높이 초과 차량의 진입으로 인한 충돌 파손 등 내구성 저하 및 주행차량 안전성저하 등이 발생될 우려가 있으므로 이를 예방하기 위하여 H빔을 사용한 진입제한시설을 설치하고 유지관리가 요망된다.</p> | |
