신월여의지하도로 안전점검(정기,정밀)용역  
(정밀안전점검)

신월여의지하도로(인천 RAMP-D)

서울터널주식회사

(주)명성엔지니어링

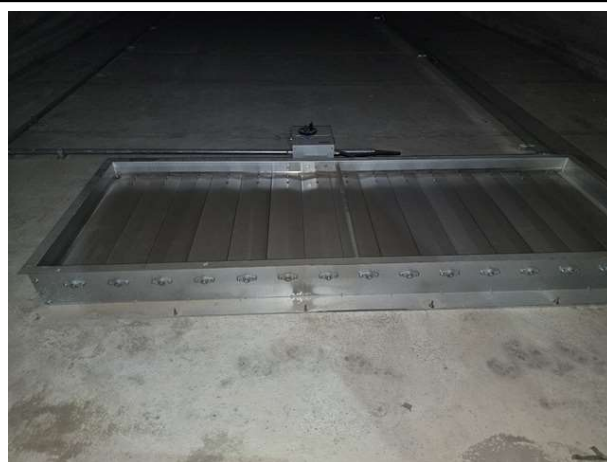
풍도슬래브 상면 S47 댐퍼 상태양호

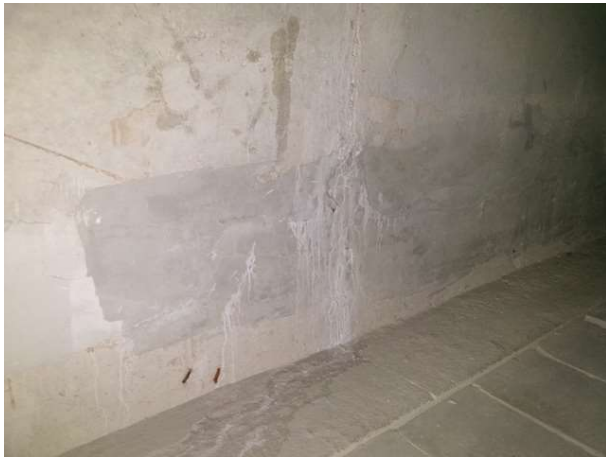
NATM구간 측벽부 S52 내부벽체 백태

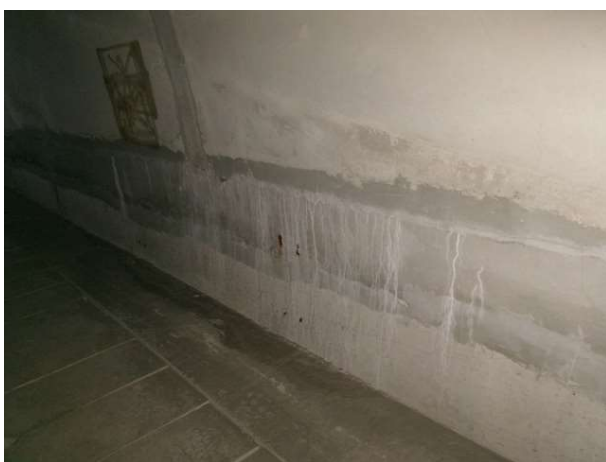
NATM구간 측벽부 S47 내부벽체 백태

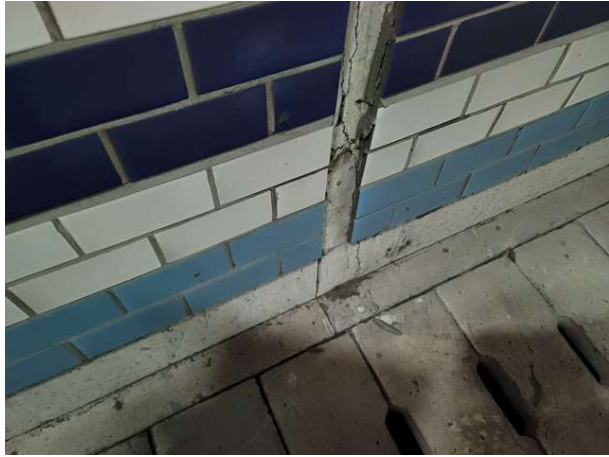
NATM구간 측벽부 S47 박리

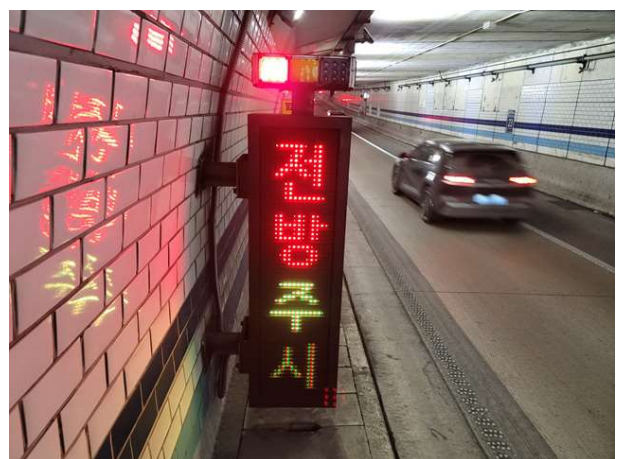
신호기 전경
