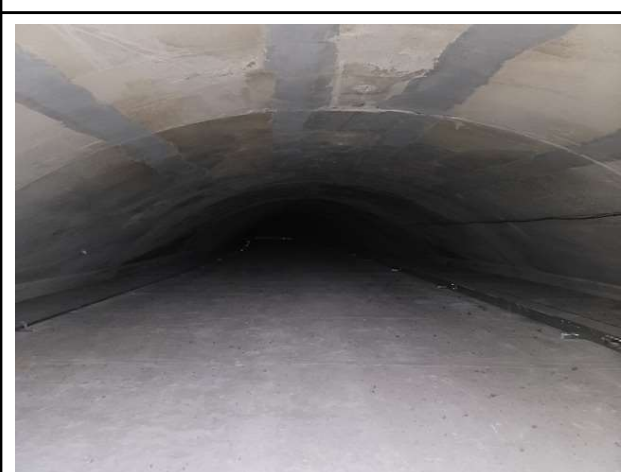
| <p>NATM구간 천단부 S54 상태양호</p> | <p>NATM구간 천단부 S50 상태양호</p> |

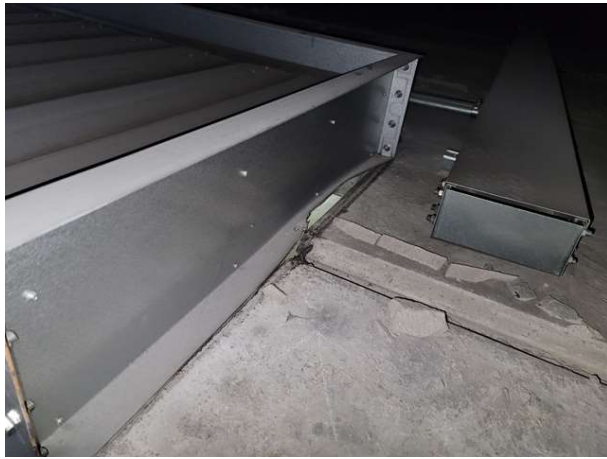
풍도슬래브 상면 S53 댐퍼 변형

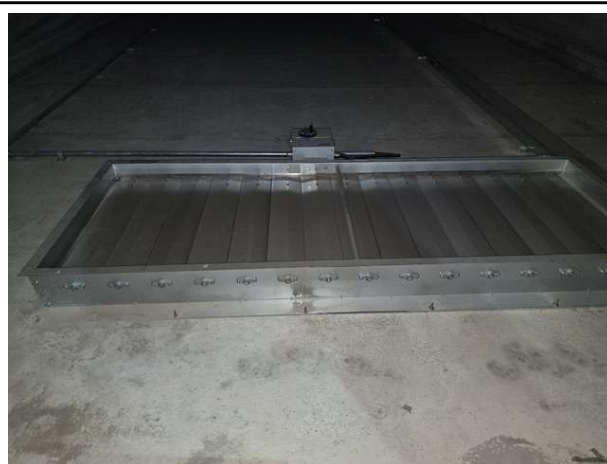
풍도슬래브 상면 S47 댐퍼 상태양호

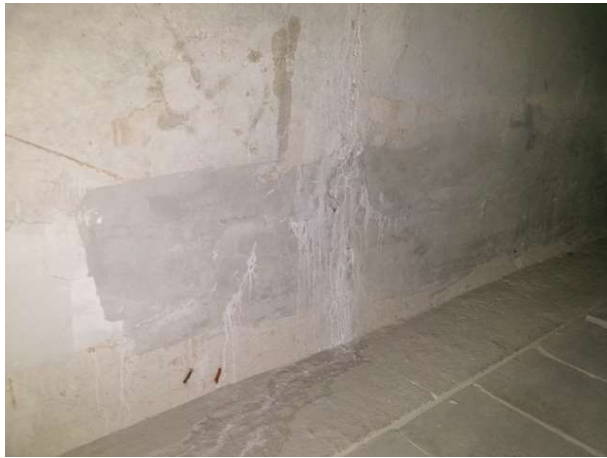
NATM구간 측벽부 S52 내부벽체 백태

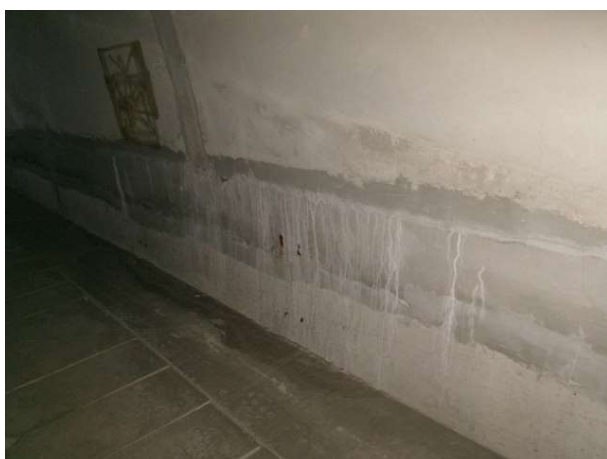
NATM구간 측벽부 S47 내부벽체 백태

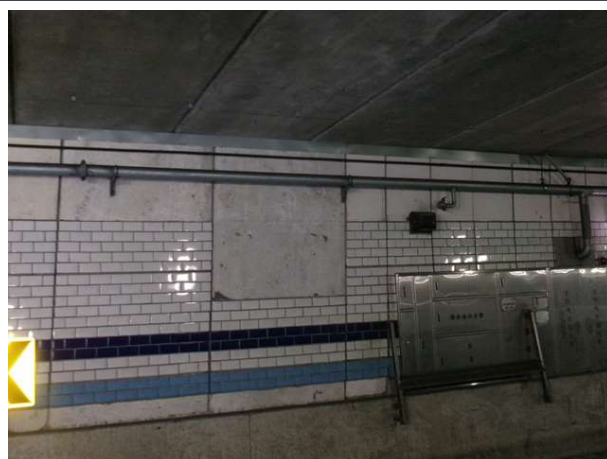
NATM구간 측벽부 S46 타일탈락

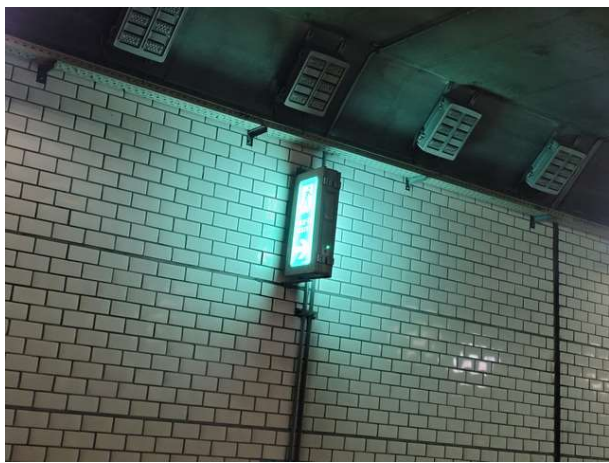
부대시설 S57 비상구 표지판 상태양호
